Pälkäneen keskiaikaisen kirkon restaurointi- ja tutkimushistoria

Päivi Hakanpää 2009
Museovirasto
Rakennushistorian osasto

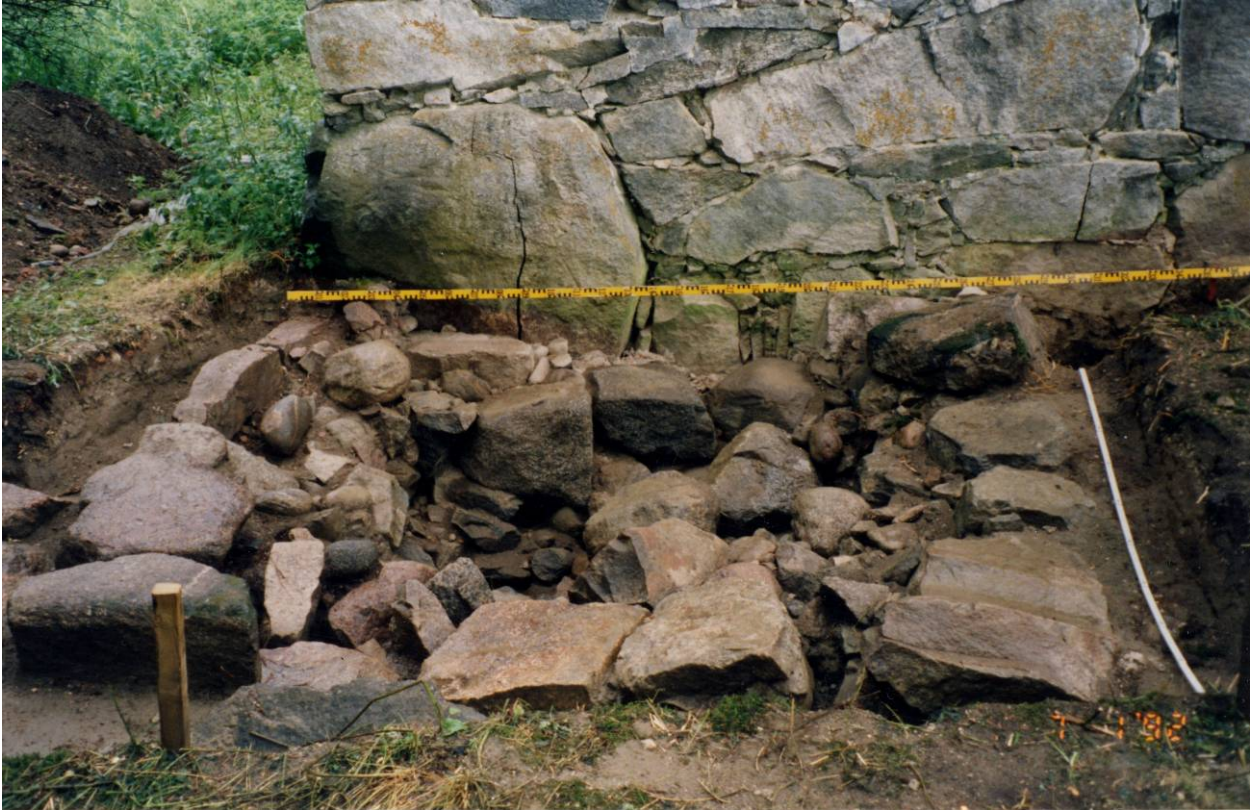
Kuva. Kirkon itäseinän vierestä löytyi heti maanpinnan alapuolelta kivrakenne, joka on todennäköisesti puretun tukipilarin perustus. Timo Jussila, Mikroliitti Oy.

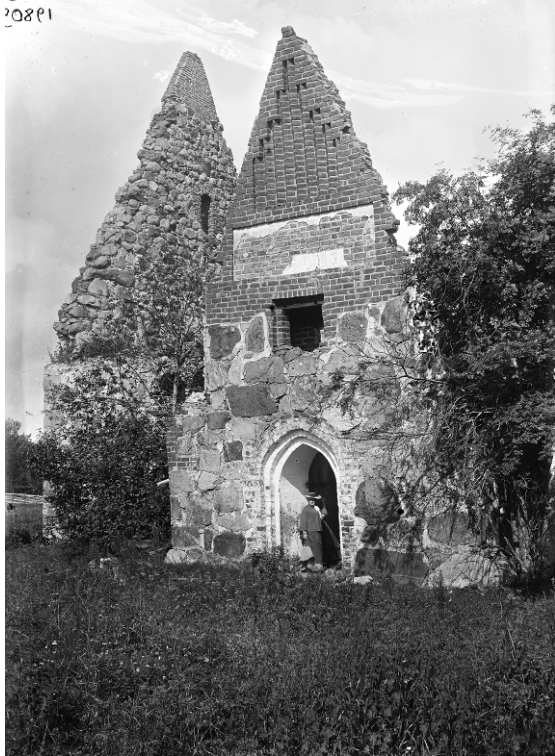
Kuva. Rauniokirkon eteläpääty kesällä 1902 ennen korjausten aloittamista. Museovirasto, Historian kuvaarkisto neg. 19809.

Kirkon kunnostustöitä tehtiin vuonna 1903 arkkitehti Stenbäckin johdolla heinäkuusta elokuuhun. Päämuurit sidottiin toisiinsa ankkuriraidoilla. Seinien yläpinnat peitettiin ”sementtibetonilla”, minkä jälkeen muurien päälle levitettiin kaksinkertainen tuohikerros. Päällimmäiseksi laitettiin kaksi kerrosta turpeita. Hajonneita seinämuureja muurattiin uudelleen. Tarkoitus oli myös kattaa päämuurit laudasta tehdyillä kattopaanuilla, mutta varojen puutteessa ne jäivät asentamatta paikoilleen. Korjauksista ei ole olemassa tarkkaa selostusta, joten epäselväksi jää, mitkä seinät muurattiin uudelleen. Korjauksiin oli käytettävissä 300 markkaa, joista seurakunnan osuus oli 100 markkaa ja Arkeologisen toimiston osuus 200 markkaa.⁷² Korjaustyöt tulivat maksamaan 745 markkaa. Kun lisärahoitusta ei saatu seurakunnalta eikä Arkeologiselta toimistolta, jäivät työt kesken. Samanaikaisesti käynnissä ollut Pälkäneen uuden kirkon kunnostaminen oli tullut maksamaan paljon, eikä seurakunnalla ollut enää varaa rahoittaa vanhan kirkon kunnostamista. Arkeologinen toimisto tiedusteli kirkon säilymisen kannalta välttämättömien korjausten kustannuksia, mutta ei saanut niistä arviota. Näin ollen se ei katsonut voivansa myöntää lisää rahaa raunioiden kunnostukseen.⁷³ Korjaamatta jäivät ikkunaholvien tiiliosat, muuraamatta päätymuurien irronneet kivet sekä kattamatta päätymuurit paanuilla. Korjausten jatkumisen toivossa jätettiin kirkon ympärille rakennetut telineet paikoilleen.⁷⁴ Seurakunta maksoi vuonna 1904 Stenbäckille vielä 100 markkaa vanhan kirkon korjauksista.⁷⁵ Stenbäck joutui anomaan seurakunnalta puuttuvia rahoja uudelleen vuonna 1905. Rakennustoimikunnan ja Stenbäckin välille syntyi myöhemmin yksityinen sopimus, jossa arkkitehti sai loput korvauksesta.⁷⁶

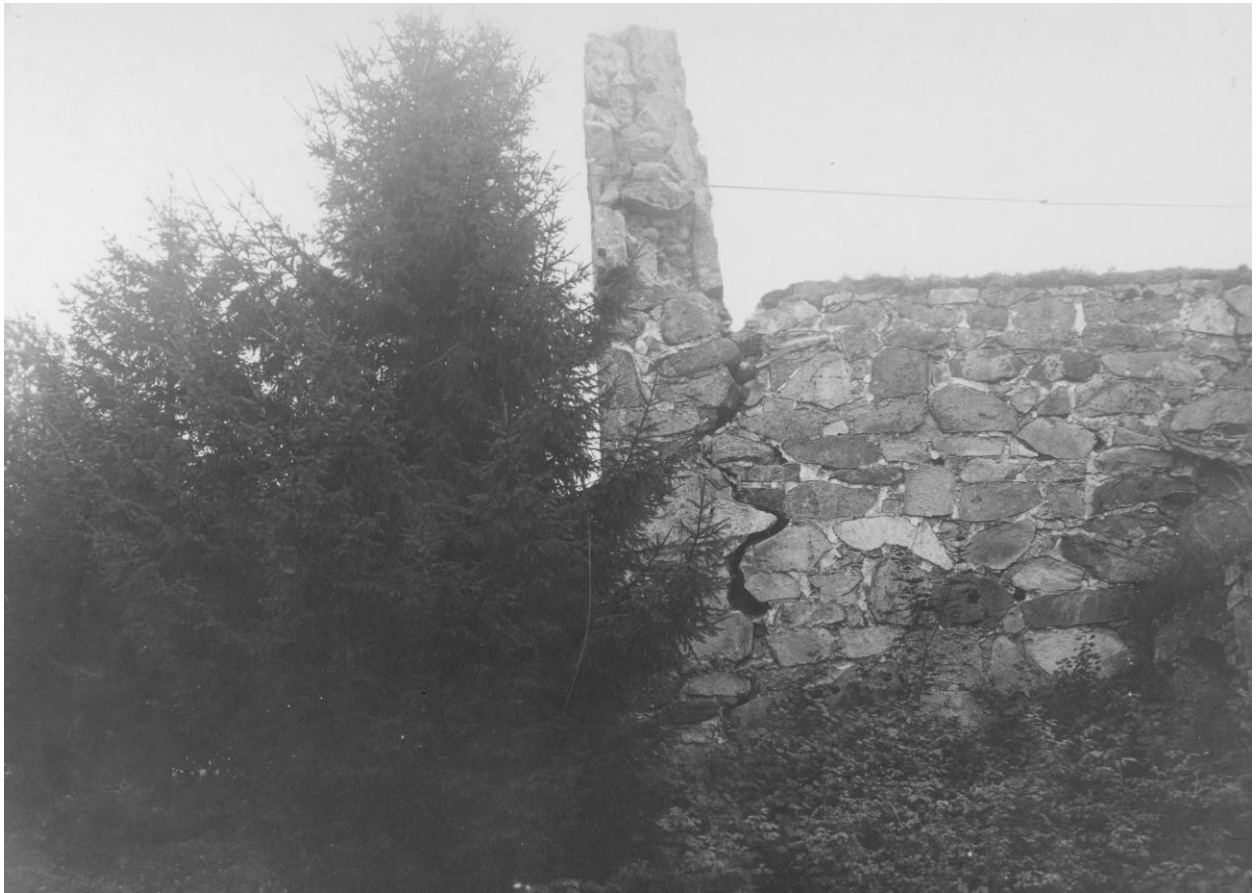
Kuva. Itäpääty oli irronnut sivuseinistä. Seinien väliin oli syntynyt repeämä. Sen korjaus sai odottaa vielä 20 vuotta. Museovirasto, Historian kuva-arkisto neg. 20087.

Kuukauden aikana saatiin paljon aikaiseksi ja korjattujen kohtien luettelo on pitkä. Pälkäneläiset olivat jo 1700-luvun lopulla huolissaan kirkon itäpäädyistä, joka oli irronnut eteläseinästä lähes 15 cm.⁸⁷ Nyt korjauksen kohteena oli itäpäädyn ja pohjoisen seinän väliin kallistumisesta aiheutunut rako, joka muurattiin umpeen laastilla ja kiilakivillä. Samalla muuraukseen upotettiin siderauta, joka sitoi seinät yhteen. Näin 20 vuotta aikaisemmin todettu rako saatiin korjattua. Alttari-ikkunan alaluiska muurattiin uusista harmaakivilaatoista. Samalla ikkunan alla ollut halkeama tukittiin ja vahvistettiin laastilla. Toinen pitkään huolta aiheuttanut kohta oli kirkon asehuone. Sen pahoin kallistunut pääty sai tiiliseinän keskivaiheille uudet sideraudat. Kirkon eteläseinään kiinnitettyt raudat tulivat vuonna 1932 asennettujen rautojen yläpuolelle. Asehuoneen päätyseinään tehtiin lisämuurauksia ja vahvistuksia katon viisteiden kohdalle. Lisäksi asehuoneen länsi- ja päätyseinän kulma korjattiin. Huomiota sai myös sakaristo, jonka kiviseinien halkeamia ja laastisaumoja korjattiin samalla, kun itäisen ikkunan tiilimuurauksia kunnostettiin. Sen päätyseinän itäisen ”kurjenpolvipuun” alle asetettiin hirrenpää, kuten siinä oli ennenkin ollut. Korjauksia tehtiin muuallakin kirkossa. Muurien yläpintojen saumoja suojattiin ja halkeamia täytettiin. Kirkon länsipäädyn ikkunan tiilimuurauksista ja sen vinoluiska kunnostettiin. Länsi- ja eteläseinän kulmaa sekä eteläseinän alaosa vahvistettiin laastilla. Kirkon eteläseinän halkeama korjattiin ja seinät kiinnitettiin muurauksen yhteydessä sideraudalla.

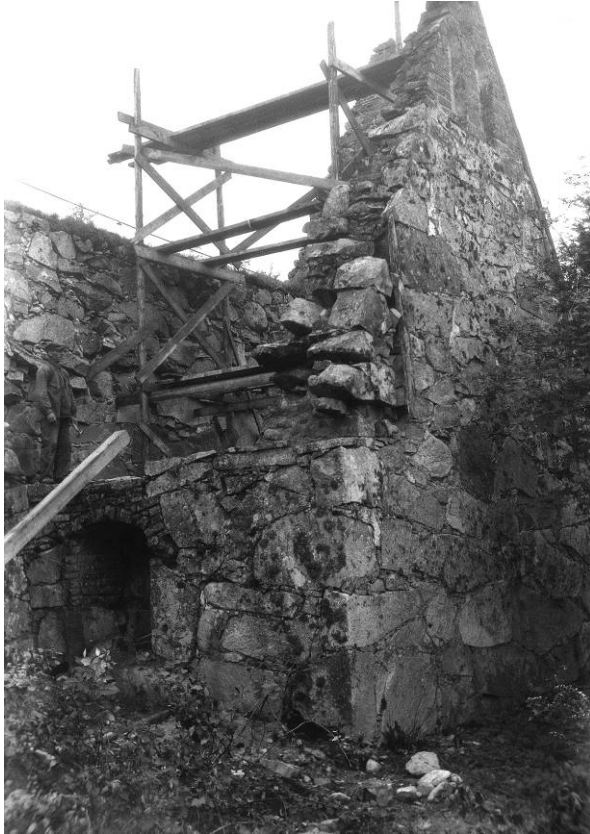
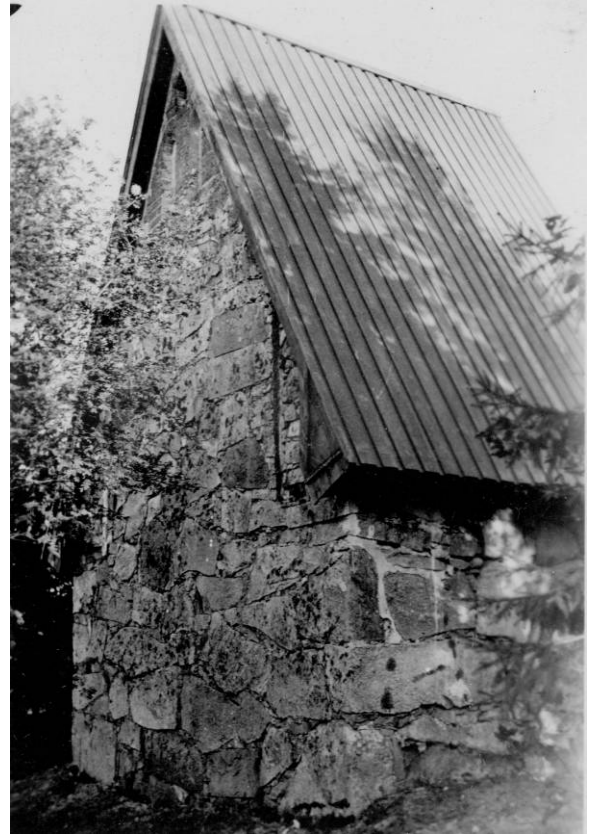
Kuva. Sakaristo sai uuden lautakaton vuonna 1932. Töitä valvoi paikalla rakennusmestari Raho-la. Museovirasto, Historian kuva-arkisto neg. 20104 ja 20198.

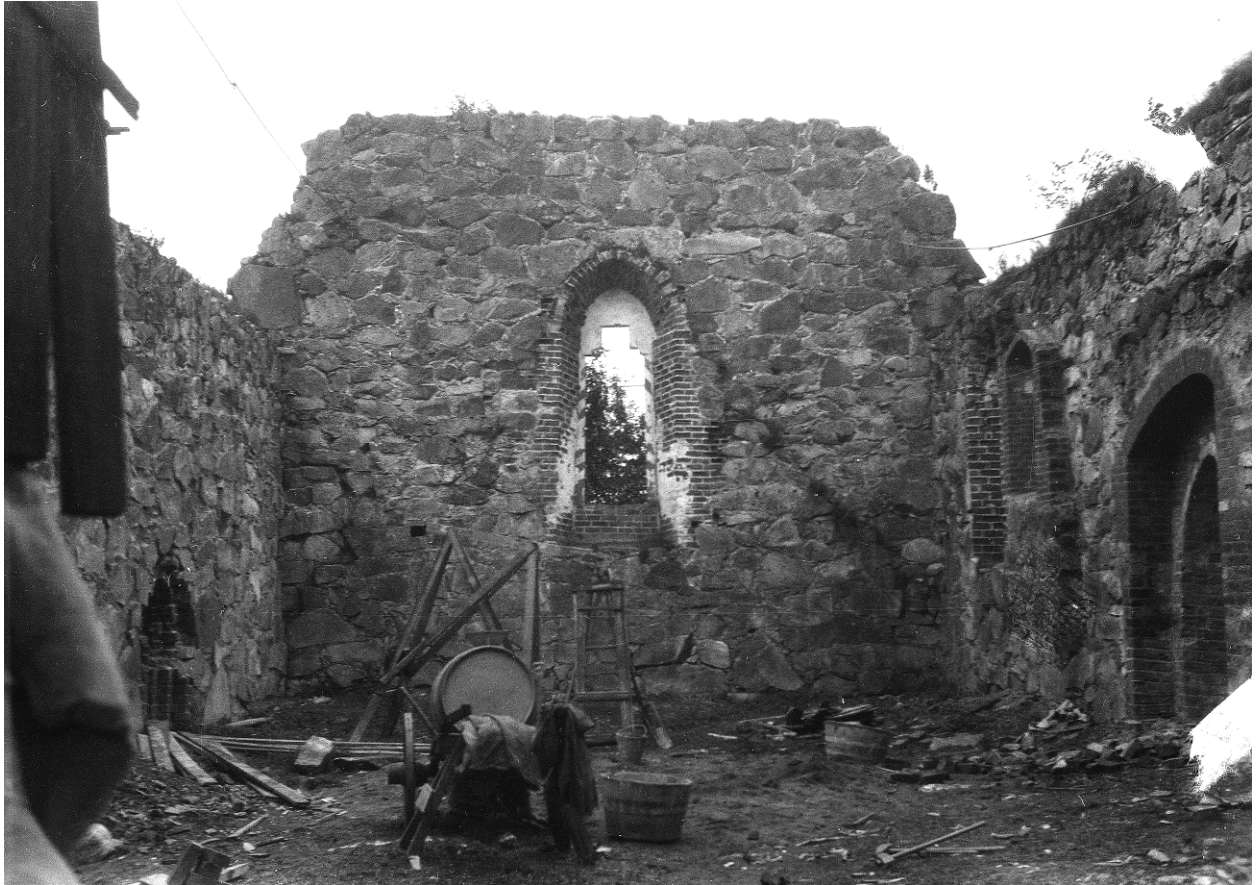
Kuva. Ovien ja ikkunoiden pieliä on jo uusittu ja itäpäädyn halkeama on paikattu. Museovirasto, Historian kuva-arkisto neg 20111.

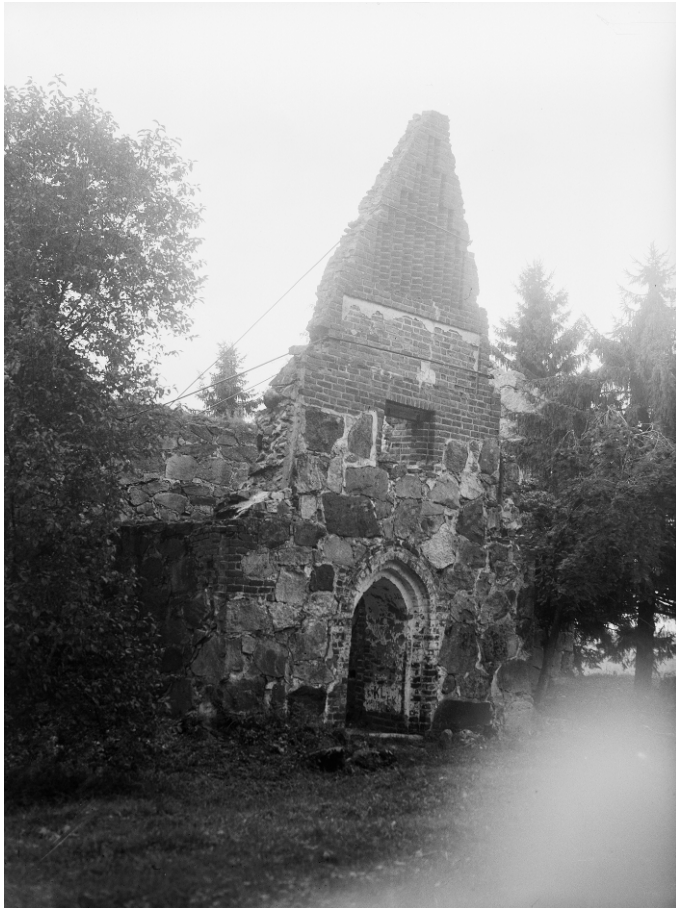
Kuva. Asehuoneen kallistuneeseen päätyyn asennettiin ylimmät sideraudat. Erkki Kivistö, Museovirasto, Historian kuva-arkisto Neg. 45198.

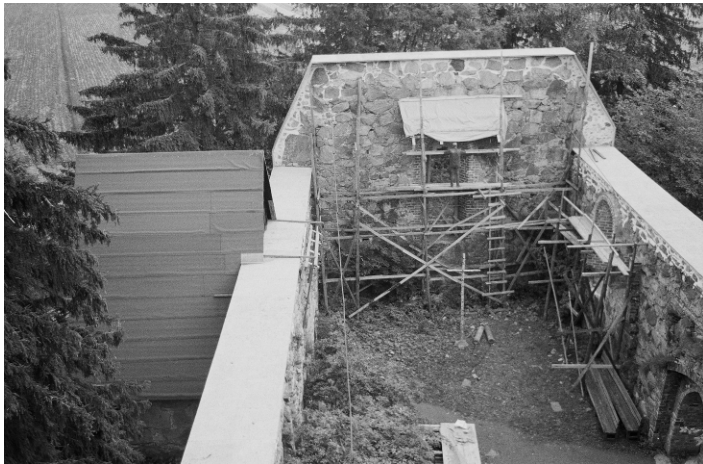
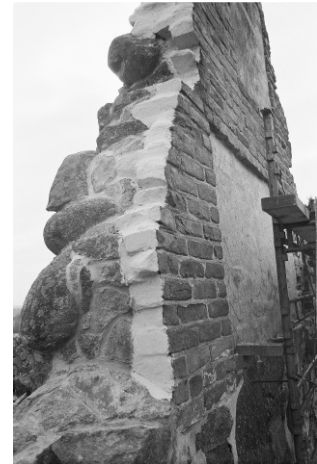
Kuva. Pälkäneen rauniokirkon sivuseinien muurit on suojattu betonilaatoilla. Länsipäädyn irralliset kivet muurattiin Parmu-laastilla. Harja oli tarkoitus vielä suojata lyijylevyillä. A. V. Laine neg. 123072 ja neg. 123079 Museovirasto, Historian kuva-arkisto.

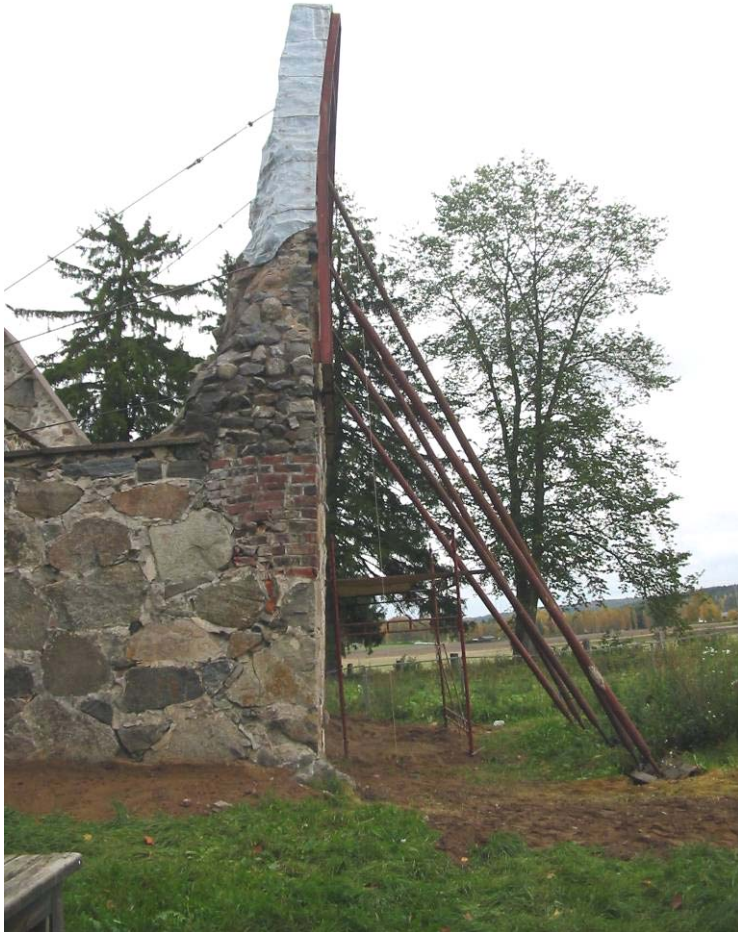
Kuva. Asehuoneen pääty tuettiin vuonna 2003. Sanna Ihatsu, Museovirasto.

Asehuoneen päädyn oikaiseminen pystyyn oli haasteellinen tehtävä. Seinä oli tehty keskiajalle tyypillisellä, ns. valumuuritekniikalla, jossa kivistä muurattujen pintojen välinen tila on täytetty hiekalla, kivillä ja muulla irtoaineksella. Päädyn yläosassa on käytetty sekä kiveä että tiiltä. Lisähaasteen korjaustyölle aiheuttivat asehuoneen päädyn ovi- ja ikkuna-aukot sekä länsiseinän sisäpuolella oleva portaikko, jotka piti saada säilymään ehjinä. Talven aikana Sanna Ihatsu ja Eero Kotkas tarkensivat työsuunnitelmia. Koska päädyn alaosa oli suora, päätettiin oikaista vain päädyn ylin osa. Tämän jälkeenkin rakenne olisi hieman kallellaan, mutta painopisteen muutoksen vuoksi kaatumisen vaaraa ei enää olisi. Töiden tilaajana oli Pälkäneen seurakunta. Työn suunnittelusta ja sen kustannuksista vastasi Museovirasto. Rakennuskorjaus Rainio Oy oli ainoa urakoitsija, joka suostui työhön. Vankityötä käytettiin mm. telineiden rakentamiseen. Korjauksiin saatiin ympäristökeskuksen myöntämää EU-rahaa. Päädyn suoristaminen tehtiin loka-marraskuun vaihteessa vuonna 2004. Ylin kolmannes päädyistä vedettiin pystyyn ketjujen ja taljojen avulla sekä kiinnitettiin Parmu-laastilla paikoilleen. Teräskehikon poistamisen jälkeen huomasi urakoitsija, että seinä oli pullistunut. Pullistuma oli syntynyt vuosien kuluessa, kun teräskehikon taakse

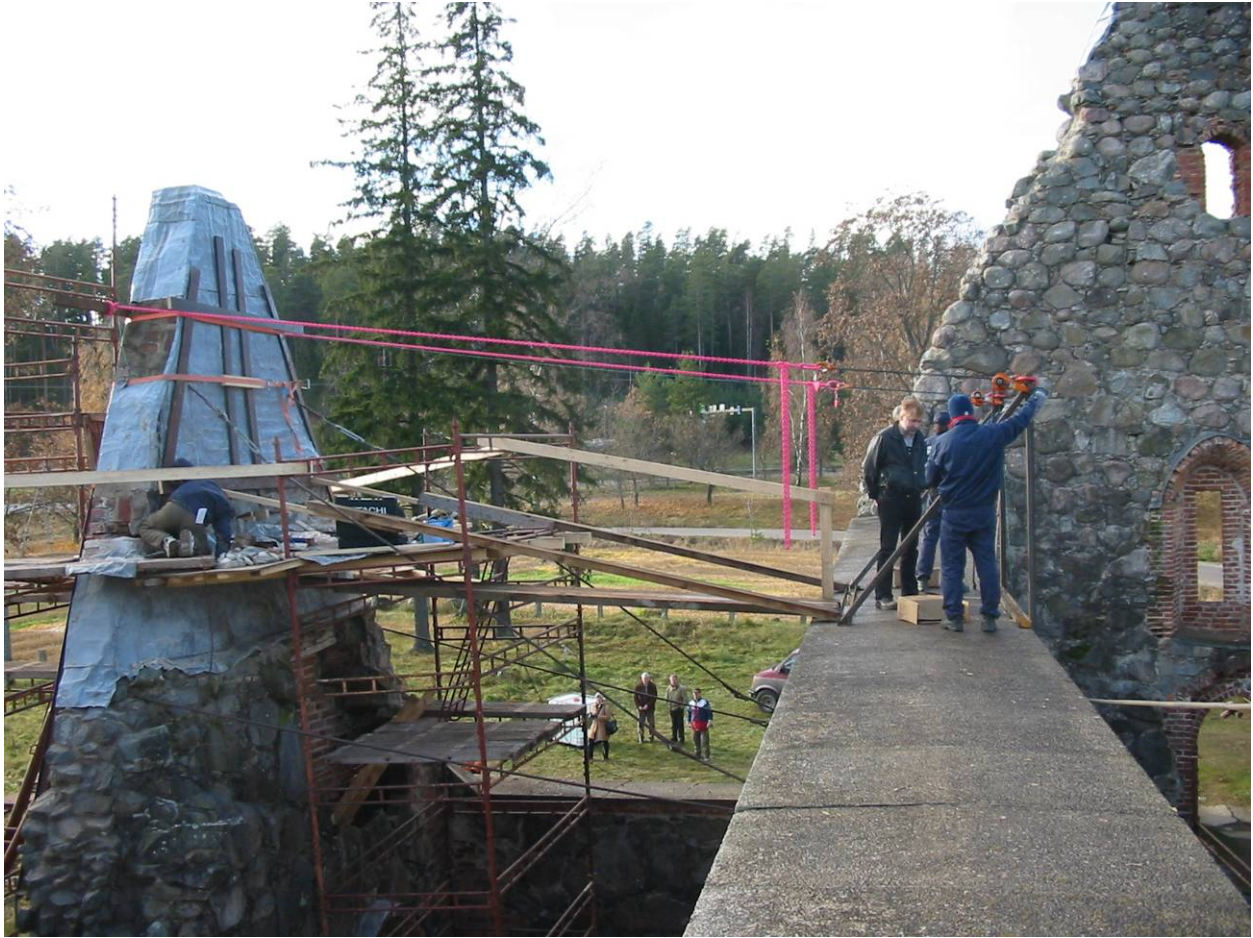
Kuva. Asehuoneen päädyn suoristaminen taljojen ja ketjujen avulla on käynnissä syksyllä 2004. Sanna Ihatsu, Museovirasto.

oli muuriin syntynyt avoimia saumoja. Niiden kautta rakenteeseen päässyt vesi oli jäätyessään aiheuttanut vaakasuuntaisia vaurioita. Saumat korjattiin, jotta lisää vaurioita ei syntyisi.¹²¹

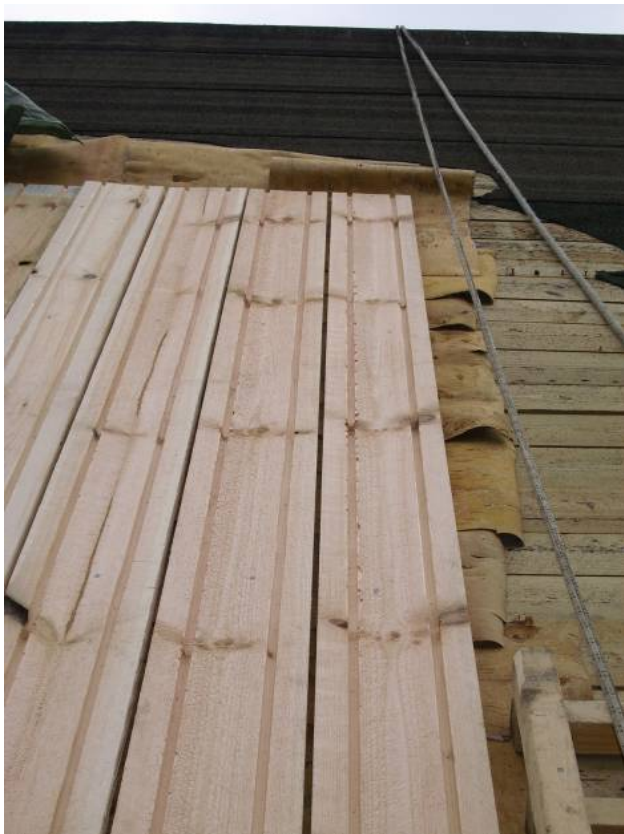
Kuva. Katon rakentaminen on käynnissä kesällä 2007. Virve Suominen.

Sakariston vuonna 1932 valmistunut lautakatto oli päässyt huonoon kuntoon. Sen kunnostamien oli ollut useiden vuosikymmenien ajan korjauksien työohjelmassa, mutta jäänyt varojen puutteessa toteuttamatta. Pälkäneen Vanhankirkon suojeluyhdistys oli varannut rahaa katon kunnostamiseen vuodelle 2007. Lisäksi Museovirasto myönsi 10 000 euron määrärahan lautakaton uusimiseen ja antoi korjausohjeet. Työmaan johtajana oli rakennuskonservaattori Virve Suominen. Hänen apunaan oli konservaattoriopiskelija Hanna Tuominen ja talkooväkeä suojeluyhdistyksestä. Työt alkoivat kesällä 2007 ja katto valmistui elokuun lopulla. Ennen katon uusimista katon rakenteet tutkittiin ja niihin tehtiin vauriokartoitus. Uusi katto tehtiin uritetusta mäntylaudasta. Aluskatteeksi laitettiin tuohi. Katon pinta jätettiin käsittelemättä, mutta sen tervaamista harkitaan myöhemmin. Vanhankirkon suojeluyhdistyksen rahoituksella asennettiin syksyllä 2007 teräsportit ja kiinnitettiin ketjut kivisiin aidan pylväisiin maisemasuunnitelman mukaisesti.¹²⁴
