OULU, KAUPPATORI

Tarkastuskäynti
19.11.2009

MUSEOVIRASTO
Rakennushistorian osasto
Marika Hyttinen 2010

Tarkastuskäynti Oulun kauppatorin työmaalla

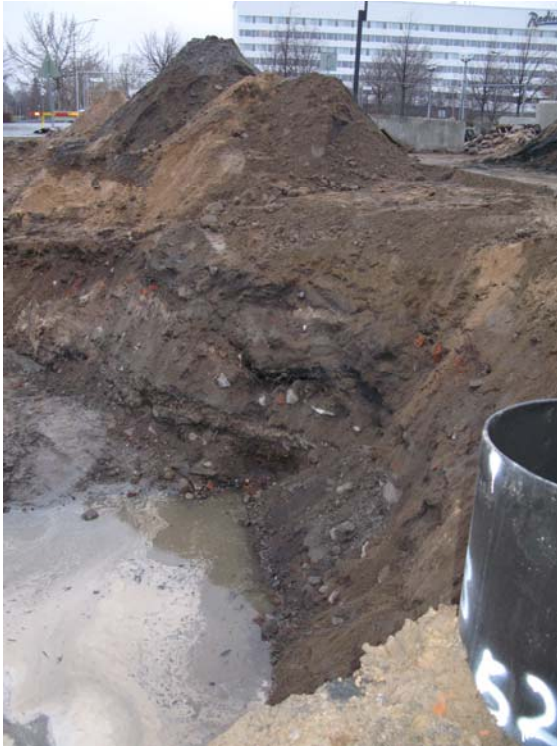
Kuva 1. Yleiskuva kaivannosta. Kuvattu koilliseen.

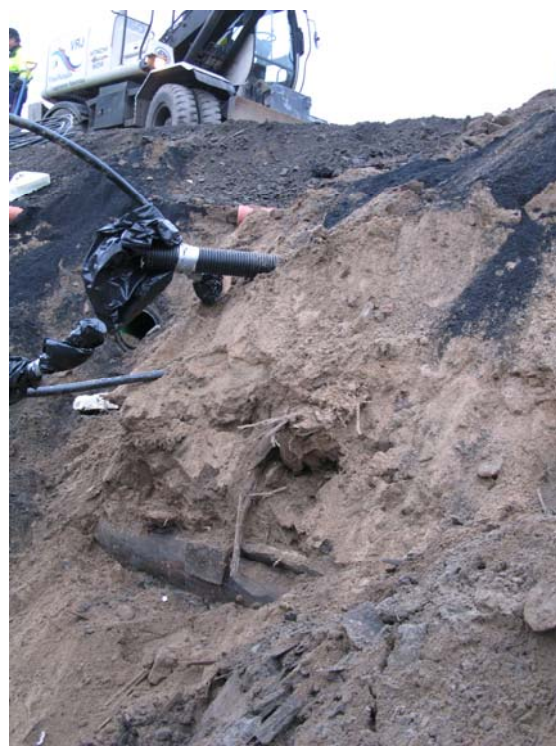
Kaivanto sijaitsi nykyisen kauppatorin luoteispäässä aivan meren tuntumassa (kartta 1). Työmaan kaivutöiden oli alun perin ollut tarkoitus ulottua kaivannossa n. 3 metrin syvyydelle. Kaivannossa oli kuitenkin tullut vastaan öljyyntynyt ja pilaantunut maa-alue, joka piti poistaa. Näin ollen kaivantoa oli osittain jouduttu syventämään n. 4-5 m syvyiseksi (kuva 1). Syvennettäessä ja laajennettaessa kaivantoa, jotta pilaantuneet maat saatiin kokonaisuudessaan pois, oli luoteisprofiilista tullut esille salvottuja hirsiiä (kuva 2).

Kuva 2. Yleiskuva kaivannosta. Rakenne näkyy kuvan alaosassa kaivannon luoteisprofiilissa.

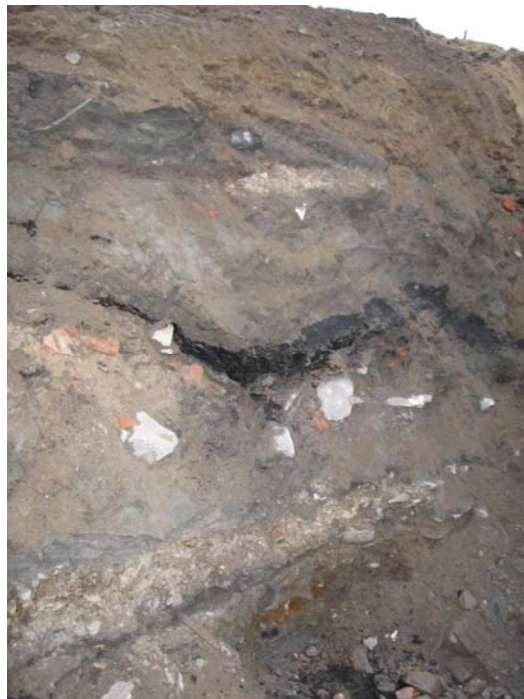
Rakenne, jota näkyi kaivannon profiilissa n. 1,5 m pituudelta, jäi kaivamattoman maan sisään luoteeseen. Profiilissa näkyi 3-4 hirsikertaa, joista alin, koillis-lounais-suuntainen pyöröhirsi (Ø 20-25 cm) oli erittäin jämerä ja hyväkuntoinen. Hirsi sijaitsi harmaassa, tiiviissä savessa (pohjasavi) arviolta hieman meren pinnan alapuolella. Alimman hirren päällä näkyi luode-kaakko-suuntaisen salvotun neliöhirren pää (Ø 20-25 cm). Tämän päällä sijaitsi vaurioita kärsinyt pyöröhirsi, joka oli niin ikään koillis-lounais-suuntainen. Osa rakenteesta oli profiilista valuneen hiekan peitossa, joten kaikkia rakenteen hirsikerroksia ei pystytty havainnoimaan. Profiilissa ylimpänä sijaitsi osin tuhoutunut luode-kaakko-suuntainen puu sekä samansuuntainen alkuperäiseltä paikaltaan pois liikkunut, jämerä pyöröhirsi (kuvat 5 ja 6). Puiden katkomisen ja hirsien salvostyöt vaikuttivat kirveellä tehdyiltä (kuva 7). Lisäksi kaivannon profiileissa oli nähtävissä n. 20-50 cm paksua puuroskakerrosta, joka sijaitsi arviolta samalla korkeudella rakenteen kanssa tai hieman sitä ylempänä (kuvat 3 ja 4).

Kuva 3. Kaivannon profiilissa kulttuurikerroksia (puuroskaa).

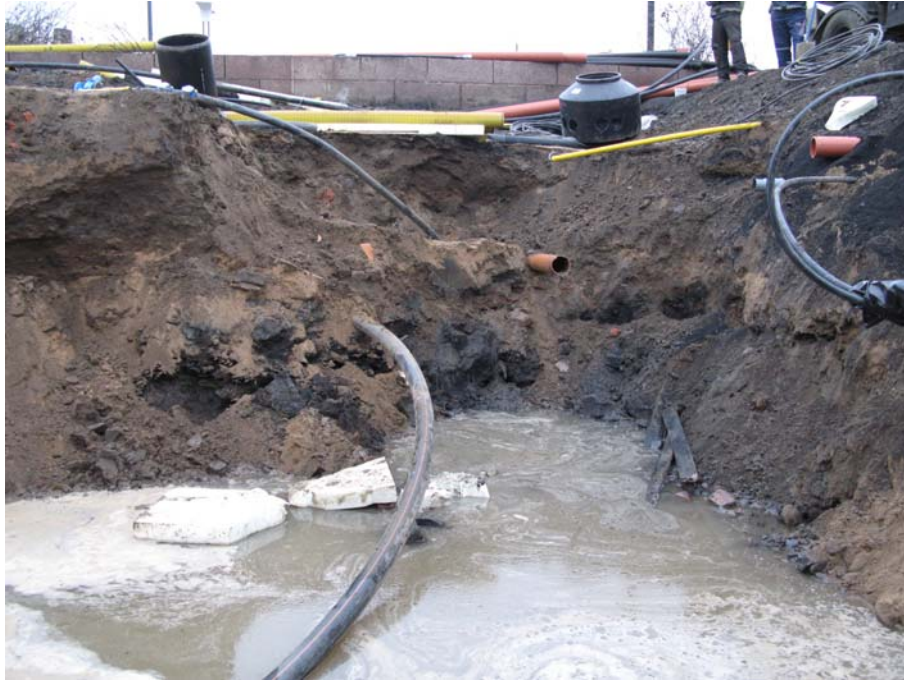
Kuva 4. Kulttuurikerroksia kaivannon profiileissa.

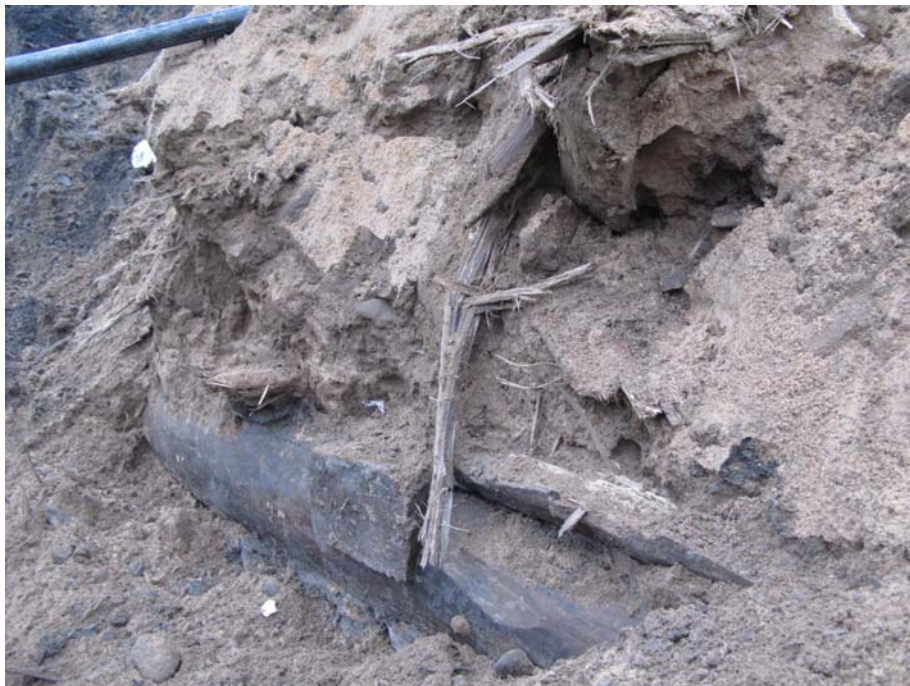
Esiin tullut rakenne liittyy Oulun vanhan satama-alueen (Hahtiperä) rakennuskantaan, todennäköisesti laajaan ranta-aitta-alueeseen (kartta 1). Kyseessä on mahdollisesti ranta-aitan perustus/arinarakenne. Vastaavanlaisia rakenteita dokumentoitiin ns. Virastotalon korttelista v. 2007 tutkimuksissa (Hyttinen & Oikarinen 2009). Hirsirakenne saattaa olla jäännös myös laiturirakenteesta.

Kuva 5. Hirsiä (rakenne) kaivannon luoteisprofiilissa.

Koska työmaalla ei ollut pilaantuneen maan poiston jälkeen tarvetta syventää kaivantoa, päätettiin puurakenne jättää paikoilleen. Työmaa aloitti osin kaivannon täyttämisen laittamalla kaivannon pohjalle muovin ja sen päälle täyttöhiekkää. Näin profiilissa ollut rakenne jäi kaivamattomaan maahan koskemattomana ja hyvään talteen mahdollisia jatkotutkimuksia varten. Kaivamista jatkettiin vielä lounaaseen n. 3-4 metrin pituudelta n. 2-3 m syvyydeltä. Tarkastuskäynnin perusteella tällä korkeudella sijaitsi ainoastaan moderneja täyttökerroksia. Mikäli kaivannosta tulisi kuitenkin esille lisää puurakenteita, työmaan tulisi tehdä niistä ilmoitus Museovirastolle mahdollisia jatkotoimenpiteitä varten

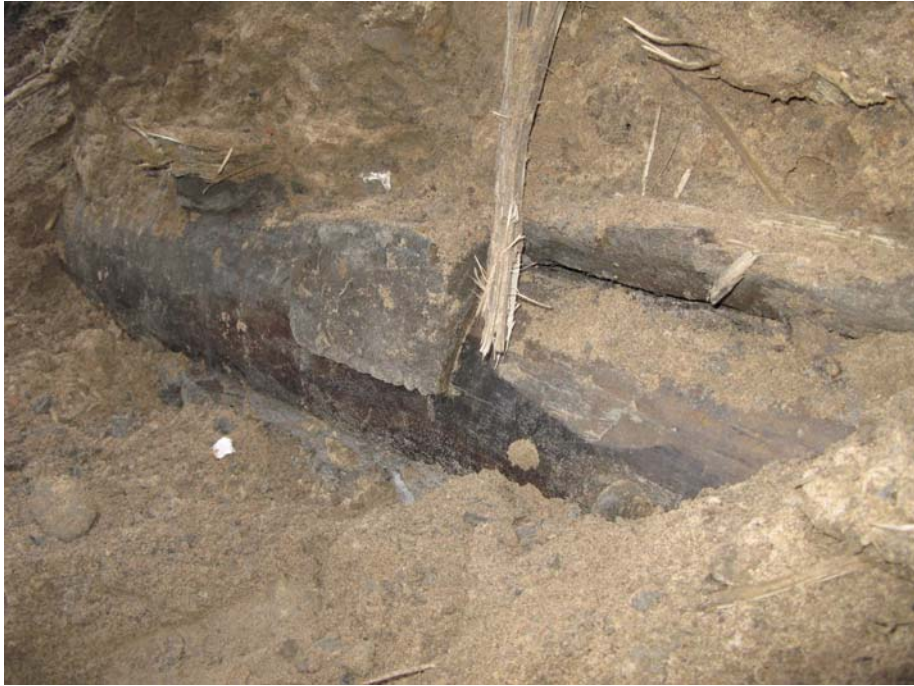
Kuva 6. Lähikuva hirsirakenteesta.

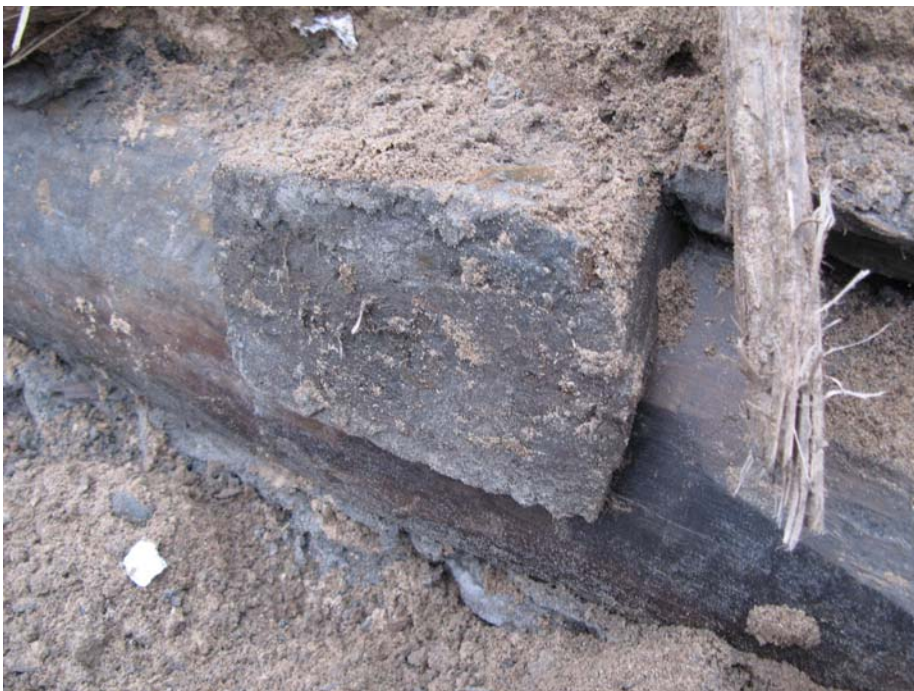
Kuva 7. Lähikuva, salvos.
