Helsinki Suomenlinna Töölö

Iso Mustasaaren rantamuuuri id 2696, hirsirakenteen arkeologinen dokumentointi

12.–14.10.2010

MUSEOVIRASTO

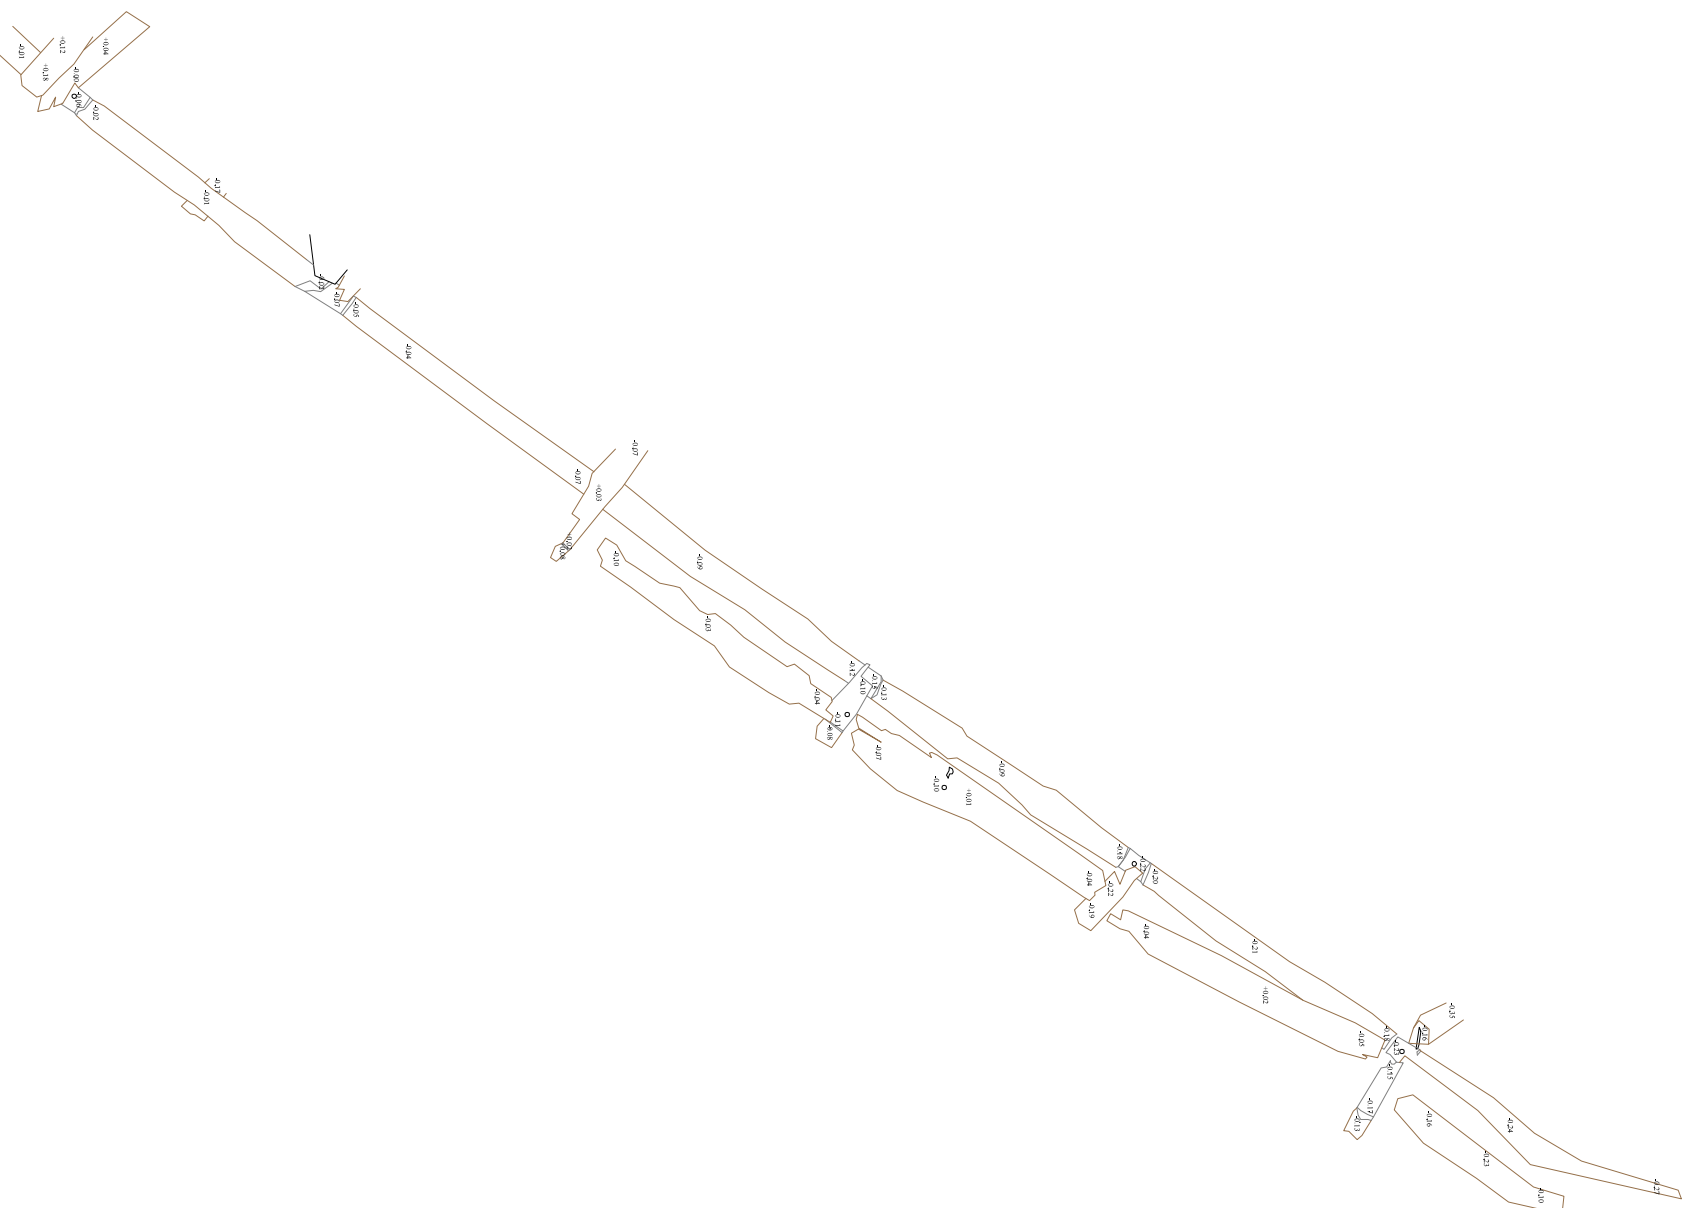
<p>Museovirasto puh. (09) 40501</p>	<p>SUOMENLINNA</p> <p>Laituri</p>		<p>Mittauspiirustus</p> <p>Hirsirakenteet</p>	
	<p>Museovirasto rakennushistorian osasto dokumentointiyksikkö</p> <p>J.Hyymyää</p>		<p>MK 1:50</p> <p>18.10.2010</p>	<p>N:o</p> <p>ACAD LT 2010</p>

Minna Leino ja Eeva Vakkari puhdistivat hirsirakenteen 13.10. Hirsirakenteen todettiin olevan joko yksinkertainen tai epäyhtenäinen, sillä alempia hirsikertoja ei löytynyt 30 cm syvyyteen tehdyillä koepistoilla. Koekuopan hirsirakenteen voitiin todeta jatkuvan muurin suuntaisesti. Hirsirakenne on pahoin hajonnut pohjoisosasta, eikä mahdollista nurkkarakennetta enää ole havaittavissa. Rakenteen eteläpäättä ei saatu esiin rantamuurin korjaustöiden rajoittuessa suppeammalle alueelle. Täyttömaa oli sekaista sisältäen löytöjä 1700–1900-luvuilta. Puhdistustyössä löytyi muun muassa tykin haulikuula,

Rantamuurin korjaustyössä hirsirakenne voidaan jättää paikoilleen eli peittää uudelleen muurin täytömaan alle. Mikäli kaivutöitä kohteella laajennetaan, on huomioitava mahdollisuus, että paikalta paljastuu lisää hirsirakenteita. Korjaustöiden aikana on huolehdittava, ettei lähimmälle vedenalaiselle muinaisjäännökselle, Iso Mustasaaren hirsiarkulle, aiheudu vahinkoa.

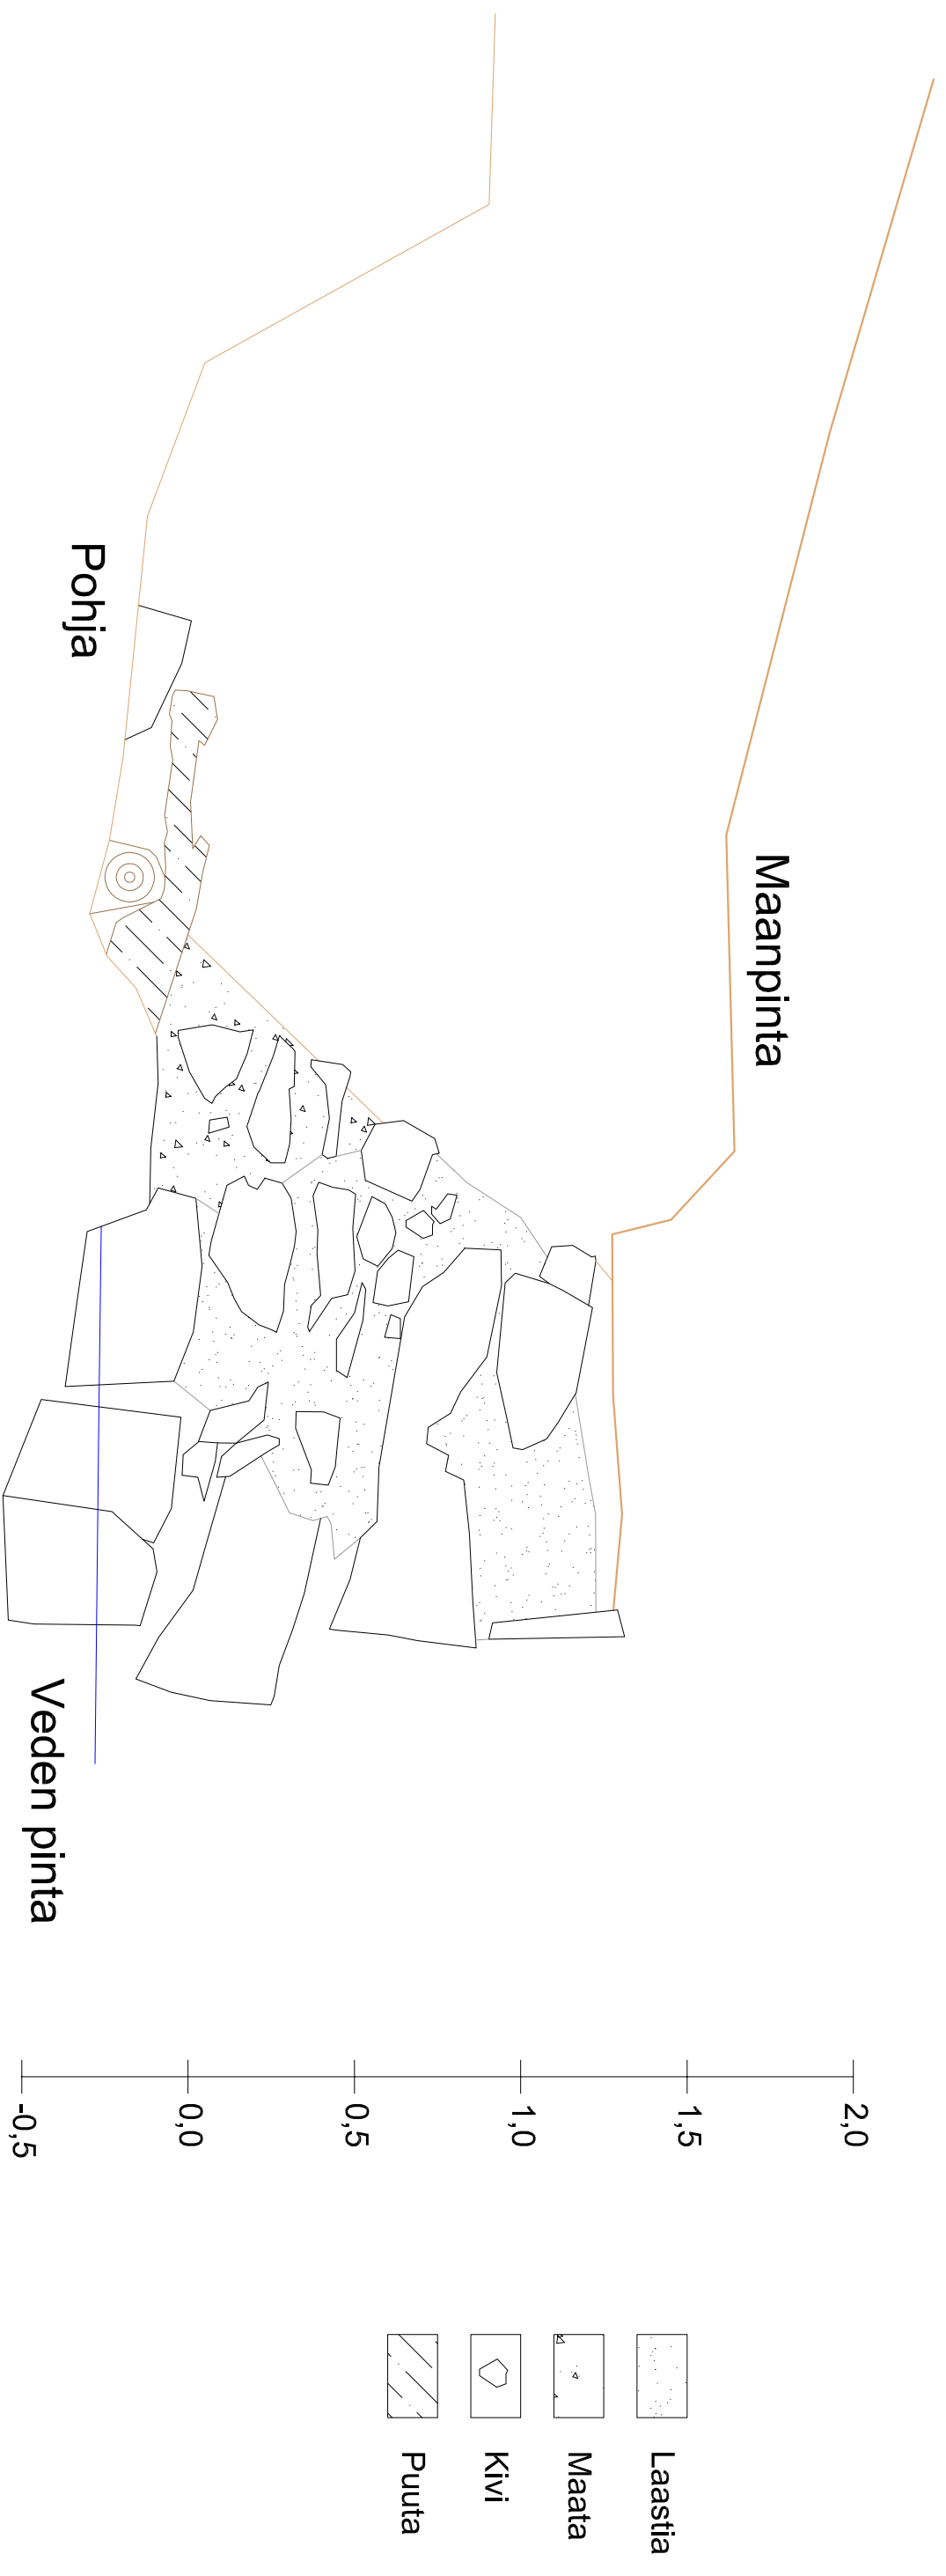
<p>Museovirasto puh. (09) 40501</p>	<h1>SUOMENLINNA</h1>		<h2>Mittauspiirustus</h2>	
	<h3>Laituri</h3>		<h3>Muurileikkaus</h3>	
<p>Museovirasto rakennushistorian osasto dokumentointiyksikkö J. Hymylä</p>		<p>MK 1:20 19.10.2010</p>		<p>N:o ACAD LT 2010</p>
				<p>N43</p>

14.10. Janne Hymylä Museoviraston rakennushistorian osaston dokumentointiyksiköstä ja Eeva Vakari mittasivat kohteen takymetrillä. Hirsirakenteesta piirrettiin kartta ja otettiin korkeustiedot (ks. piirros 1). Lisäksi piirrettiin sortuneen rantamuurin poikkileikkaus (ks. piirros 2). Rakenne dokumentoitiin myös valokuvaamalla digitaalikameralla. Rakenteessa on seitsemän salvosta, jotka kuvattiin ylhäältä ja sivulta. Yksityiskohdat, kuten tapinreiät, kuvattiin myös. Lisäksi otettiin työ- ja yleiskuvia sekä kuvattiin kaivinkoneen nostamia irtohirsiä, näistä yksi kaikilta sivuilta mittakaavan kanssa. Valokuvat on luetteloitu Museoviraston kokoelmanhallintajärjestelmä Muskettiin päänumerolla MA201017. Lisäksi Meritaito Oy on tehnyt kohteesta ennen sortumaa kesäkuussa 2010 monikeilainluotauksen, jossa näkyy selvä syöpymä rantamuurissa.
