**Länsi-Turunmaa, Trunsjö**

**Vrouw Maria**

**Tarkastusraportti**

**2007 ja 2009**

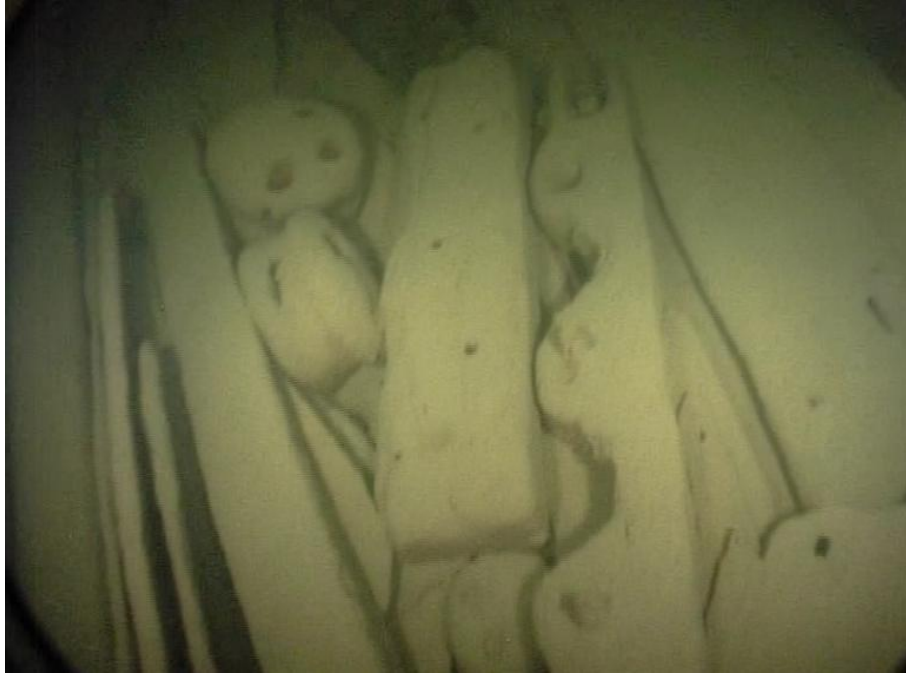
**Puunäyte in situ hylyn kansitasossa (kuva otettu videosta May200117:211, kohdassa 21:06, kohteen nosto dokumentoitu videokuvaamalla). Se sijaitsee pääruuman luukun ja mittapiste no:3 välisellä kansialueella erilaisten rakennneosien seassa. Rakenneosan alkuperää ei ole toistaiseksi pystytty tunnistamaan.**

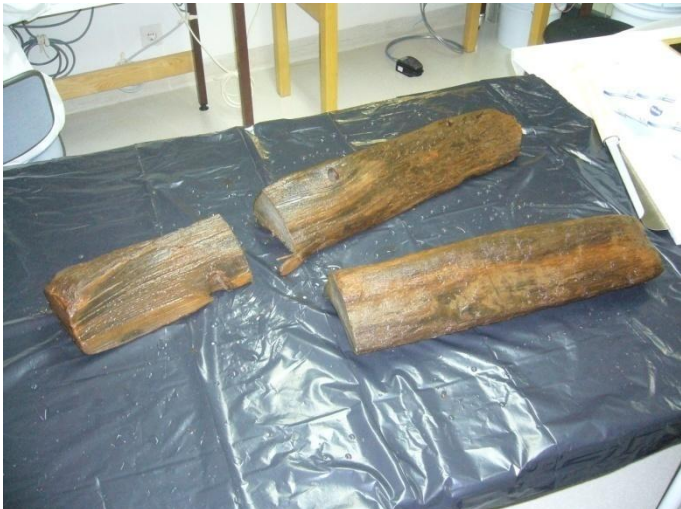
Tutkimuksien perusteella näyte on kohtalaisen hyvin säilynyttä mäntyä (*Pinus sylvestris*). Näytteen tiheyttä tutkittaessa havaittiin sen menettäneen osan massastaan ja siten myös lujudestaan.

Tämä koskee etenkin ohutta pintakerrosta (3-5mm), joka on pitkälle hajonnut. Syvemmällä puu on ehjempää ja tukevaa. Pääasialliset hajottajat ovat jokin katkolahoa aiheuttava sieni ja eroosiobakteerit, jotka ovat pystyneet tunkeutumaan ydinsäteitä pitkin syvemmälle puuhun. Laivamatoa (*Teredo navalis*) tai muita tehokkaimpia tuholaisia ei ympäristöolosuhteista johtuen odotetusti havaittu. Alkuaineanalyytit paljastivat rikki- ja rautayhdisteitä kerääntyneen puuhun. Rikin määrä puussa on keskimäärin 0,58 ja raudan keskimäärin 0,54 massaprosenttia. Tämä on olennainen tieto mahdollisia konservointitoimenpiteitä ajatellen, joskaan ongelmallisia yhdisteitä ei tässä näytteessä ole yhtä suuressa määrin kuin esimerkiksi Vasan puussa. Leone Montosen mukaan puussa oleva rauta on pääosin peräisin meriympäristöstä, ei läheisistä rautaosista.

**Vuonna 2007 nostettu puunäyte (kuva: Eero Ehanti)**

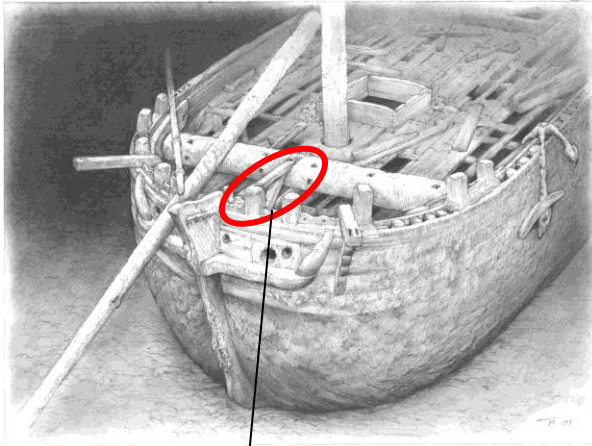
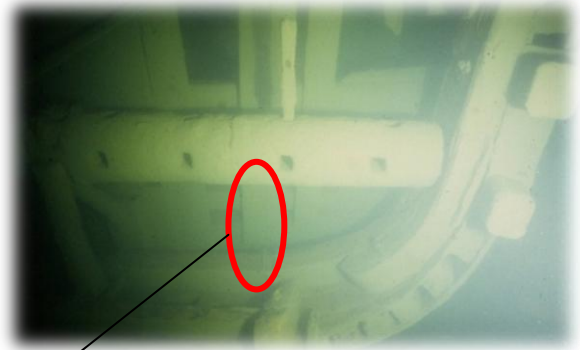
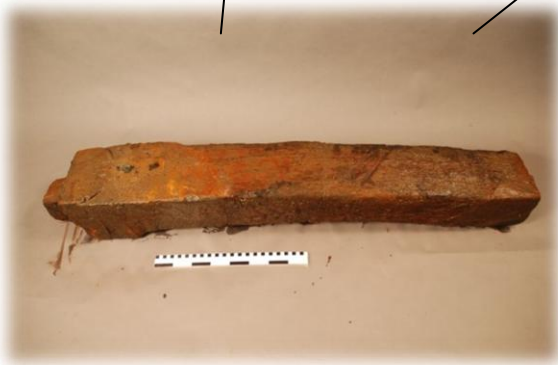
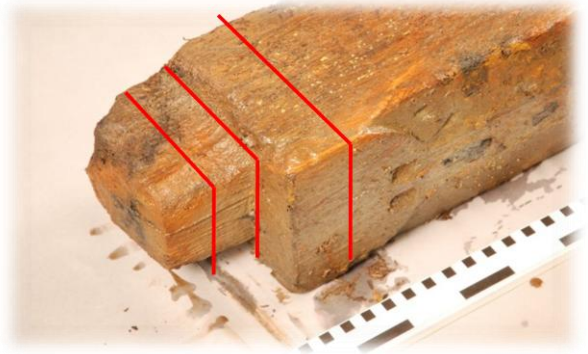
Puuesine on lievästi kaareva yhdestä puusta työstetty suorakaiteen muotoinen palkki, jonka toiseen päähän on muotoiltu nelikulmainen ”kynsi”. Päämitat ovat: pituus: 128cm, leveys: 14,5 – 18 cm, syvyys: 16,5 – 17cm. Toiseen päädyn yksi reuna on pyöristetty. Tämä osa on ollut muiden rakenteiden sisällä suojassa mikrobitoiminnalta ja veden liikkeiden aiheuttamalta eroosiolta, koska alkuperäistä puupintaa on säilynyt. Kynsipääty on hieman pyöristettyä päätä leveämpi ja muodoltaan lähes neliö (17 x 18cm). Tämän päädyn yhteen sivuun on työstetty kaareva muoto, jonka keskellä on kaksi nelikulmaista syvennystä (koko n. 2 x 3 cm). Päädyn yhdestä reunassa lähtevän nelikulmaisen ”kynnen” mitat ovat 12 x 9,5 cm, syvyys 8,5cm. Palkin keskivaiheilla on sukeltajien nousuköyden jättämiä hiertymiä. Raudan korroosiotuotteita näkyy hieman joka puolella, mutta ei paksuja krusteja.

### **2009 nostettu näyte. Oikean alakuvaan on merkitty sahatut kaistaleet**

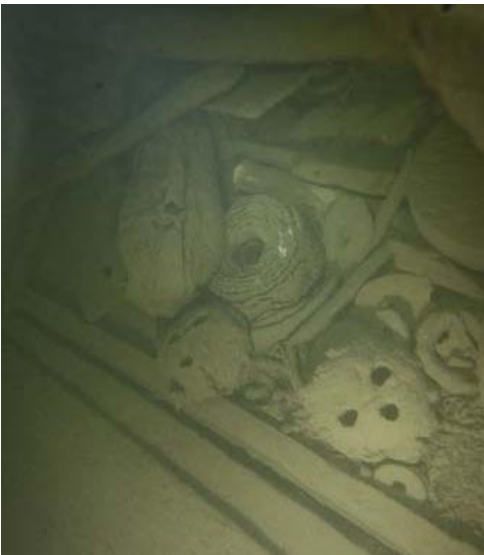
**2007: Huomioi luoti sekä viuluplokin ja jumprujen sijainnit. Kuva Petri Puromies**

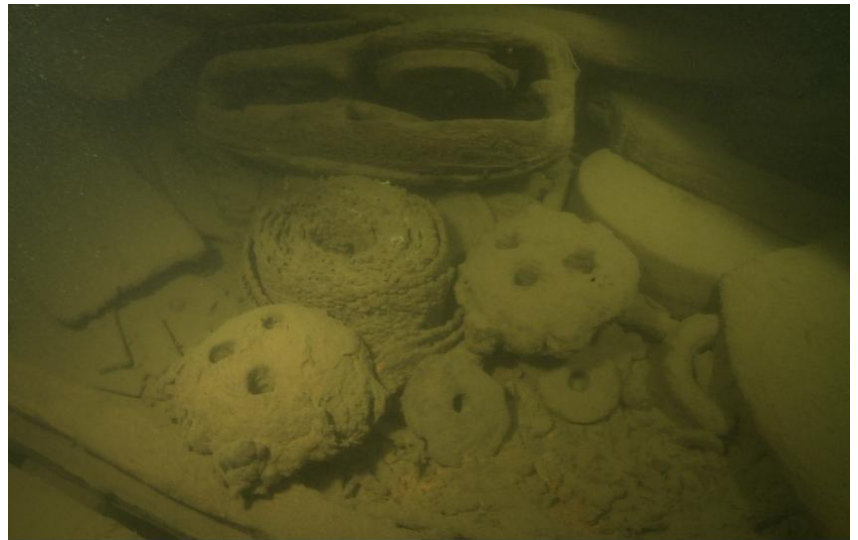
**2009: Viuluploki on siirtynyt ja luoti on jäänyt sen alle (?). Molemmat jumprut ovat nyt luotiliinan vieressä. (Kuva kaapattu Juha Flinkmanin kuvaamasta videosta)**

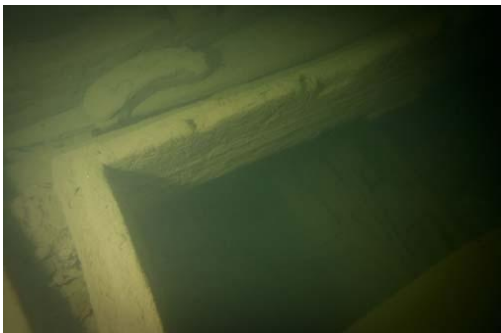
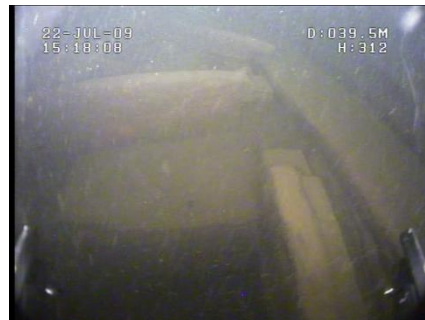
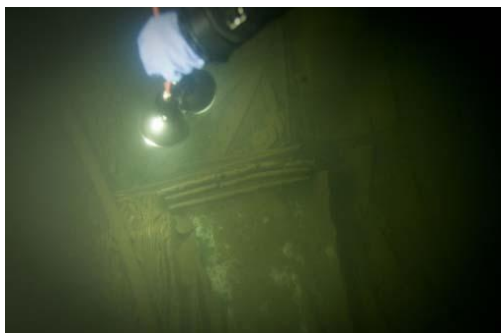
*Seurannan tarkoitus:* Ruumanluukun reunojen vahingoittuminen. Luukun keskivälillä makaavan lankun liikkuminen. Ruumassa näkyvien laatikoiden tarkkailu. Lastin koskemattomuus.

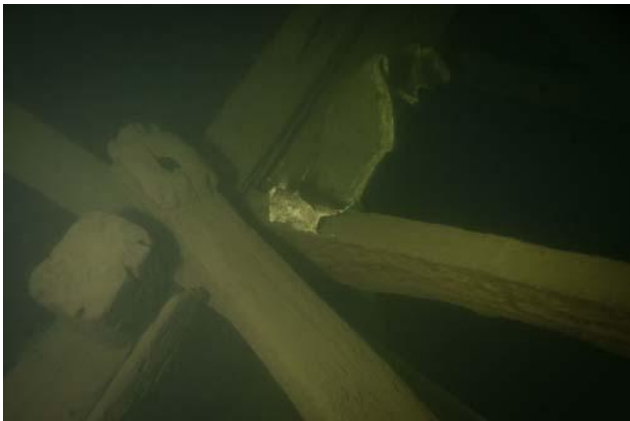
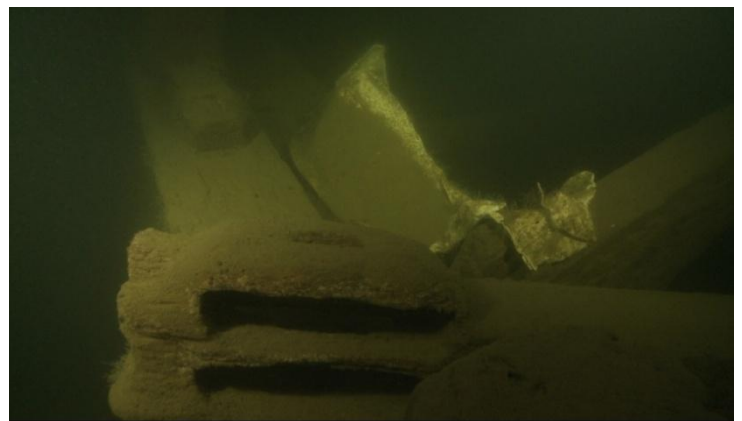
*Kuvaus:* Styyrpuurin puolella peräkannen koristepalkin takana reunassa lasipullo ja metallilevyä.

*Havainnot:* Ensimmäisissä kuvissa pullossa havaittavissa pullon pinnalla koskettelun jälkiä. Pullon vieressä ollut kiekko on kadonnut ja vain tappi on jäänyt jäljelle. Vuoden 1999 heittopoiju on ollut pullon vieressä, mikä on aiheuttanut jäljet. Pullo oli rikkoutumisvaarassa ja se on nostettu vuonna 2002 (SMM 082002:1). Samalla nostettiin pullon vieressä ollut puutappi (SMM082002:2). Kohteessa jatketaan metallilevyn seuraamista, sillä se roikkuu hylyn sisäpuolelle. Vuonna 2009 ei muutoksia.

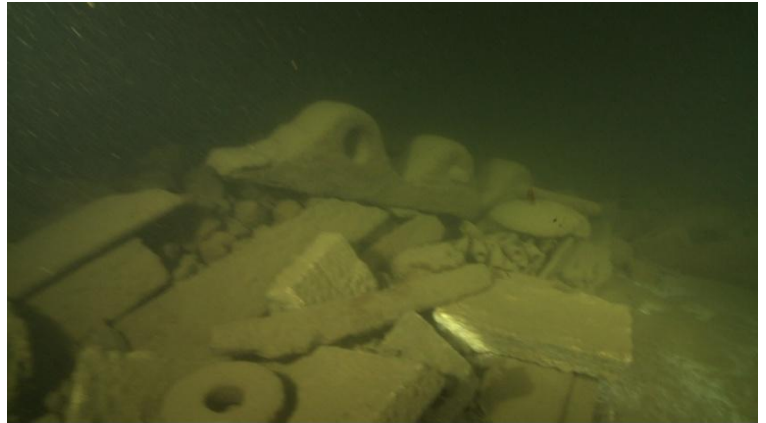
*Havainnot:* Luukun reunoissa kulumista, sisäpuolinen alue vaikuttaa koskemattomalta. Alueella sedimenttikertymää, joka on hyvä indikaattori muutoksille. Vuonna 2009 sedimenttikerrokset näyttävät koskemattomilta, joskaan kaikkia aikaisemmin kuvattuja esineitä ei pysty näkemään videokuvista.

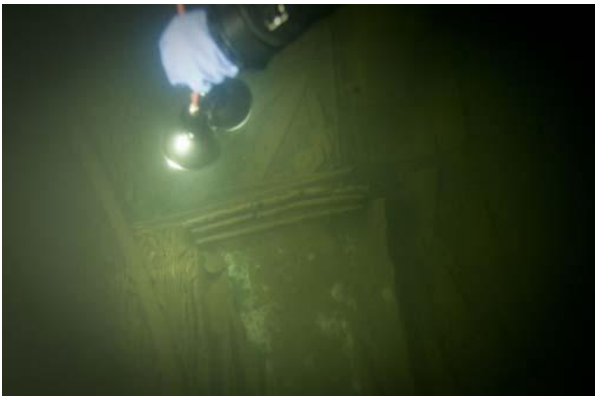
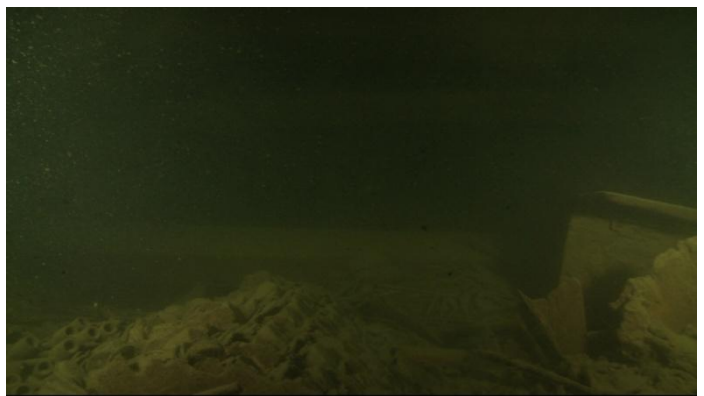
*Havainnot:* Kuvausten perusteella ei voida erottaa muutoksia alkuperäisestä tilasta.

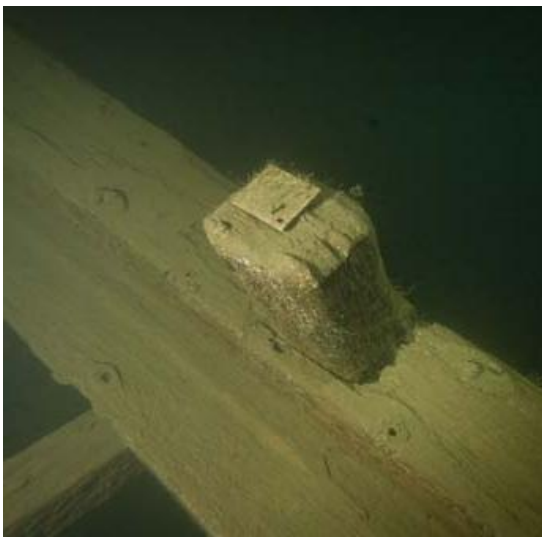
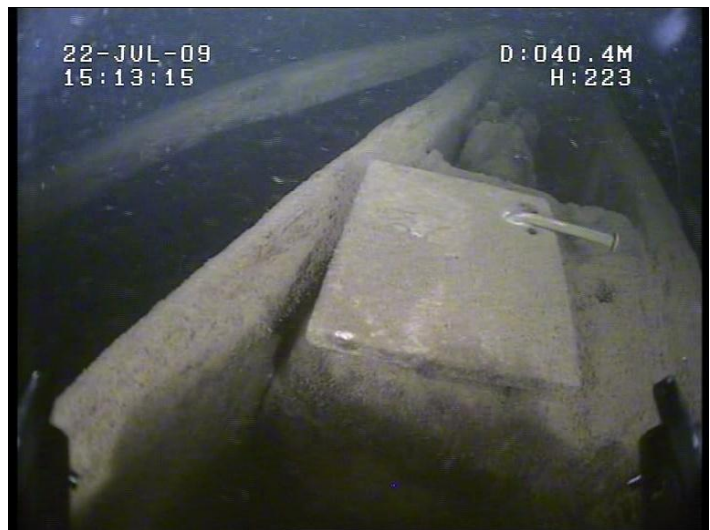
*Havainnot:* Kuparinaulat vahingoittavat puuta. Kahden naulan käyttäminen yhden lätjän kiinnityksessä oli turhaa ja johtui merkklauslätkien kelluvasta materiaalista. Vuonna 2009 ei muutoksia.

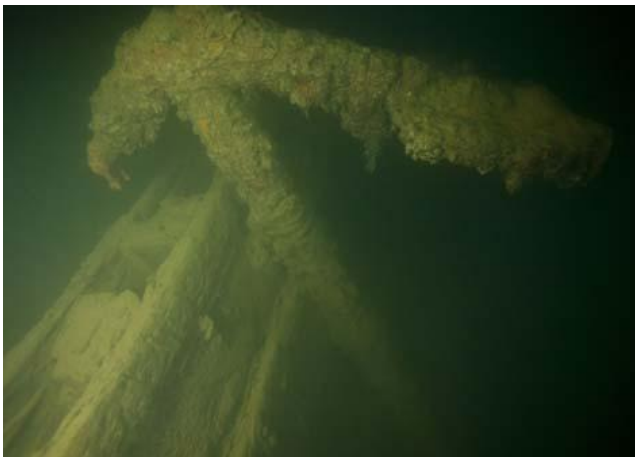
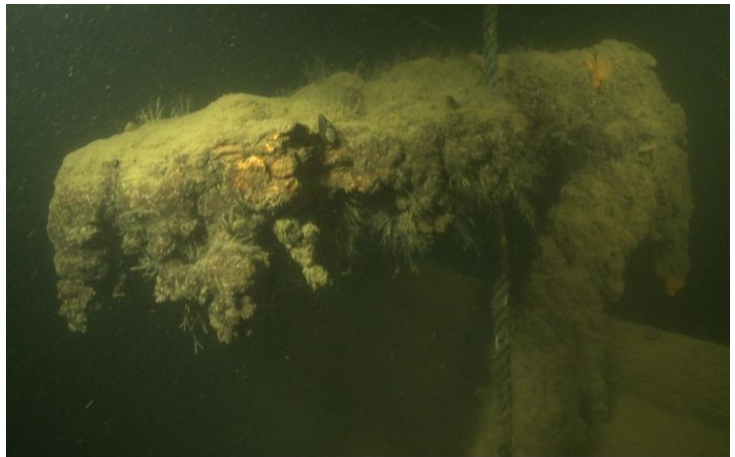
*Kohteen kuvaus:* Hyllyn paapuurin laidalla roikkuu ankkuri. Ankkuri on ilmeisesti krustoittunut kiinni hylkyyn eli voi irrota paikoiltaan. BB -parraslaidalla roikkuvasta ankkurista on irronnut krustia.

Havainnot: 2009 videokuvissa paapuurin puoleisella laidalla roikkuvan varppiankkurin kohdalla näkyy naru, joka hankaa ankkuria liikkeessaan virtausten mukana. Naru saattaa olla peräisin sukeltajien nousuköydestä vuoden 2004 kenttätutkimuksista. Naru tulisi poistaa hylystä jotta se ei vaurioitaisi ankkurin pinnalla olevaa krustikerrosta tai hankaisi puuosia. Krustissa hieman tuoreen näköisiä oransseja korroosiopurkauksia.

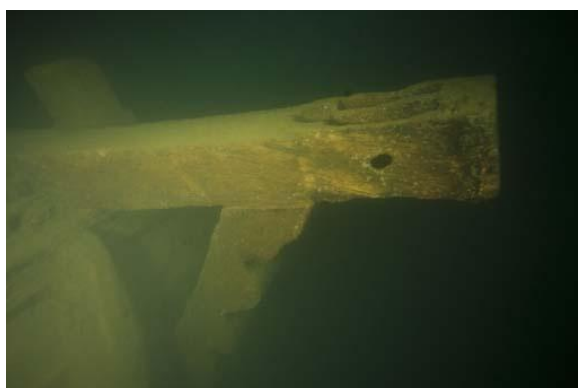
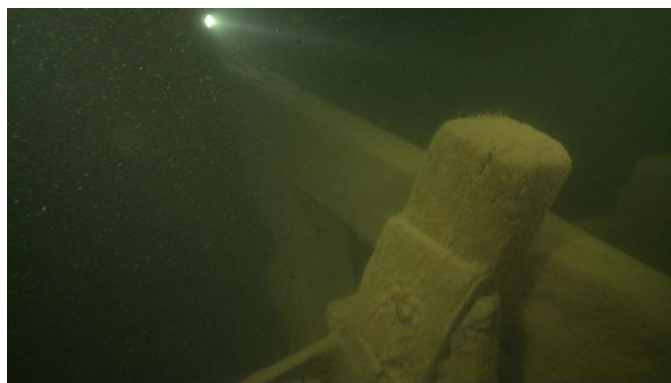
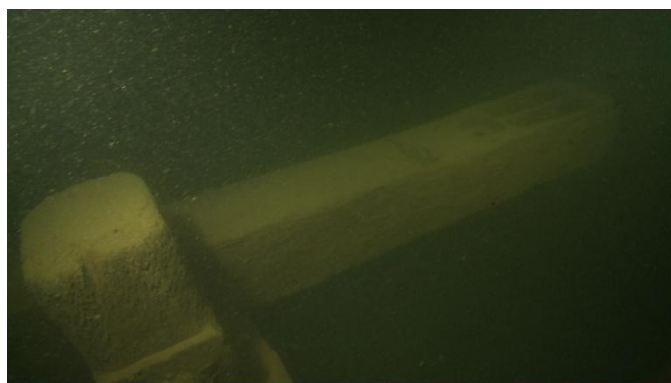
*Kohteen kuvaus:* Ranapalkin tuki. SB-puolen tuki on pudonnut pohjalle, BB-puolen tukea seurataan.

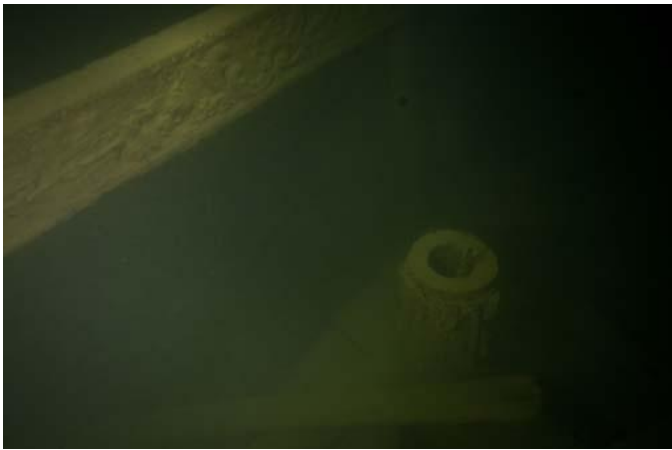
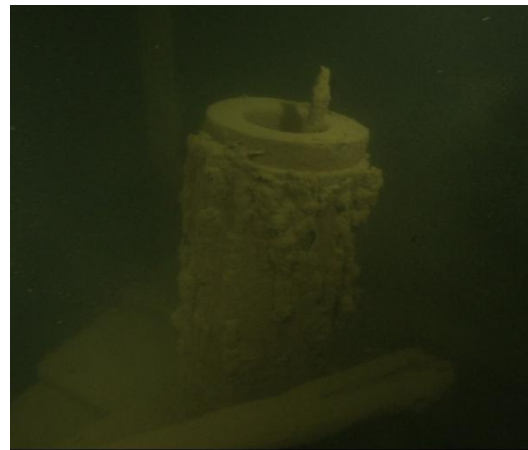
*Kuvaus:* BB-puolen laivapumpusta on varsi irronnut ilmeisesti sukellustoiminnan vaikutuksesta.

*Havainnot:* 2009 ei muutoksia

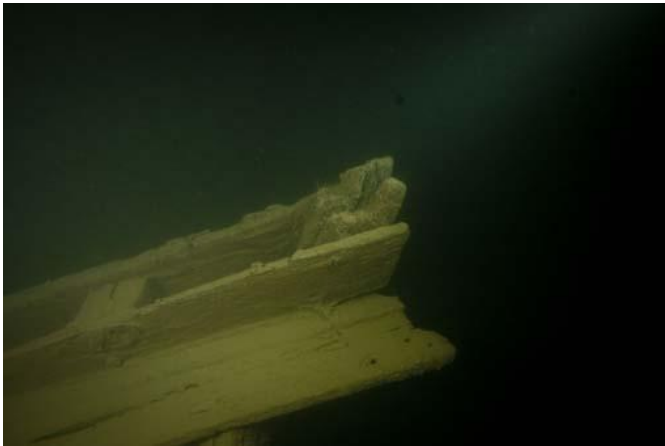
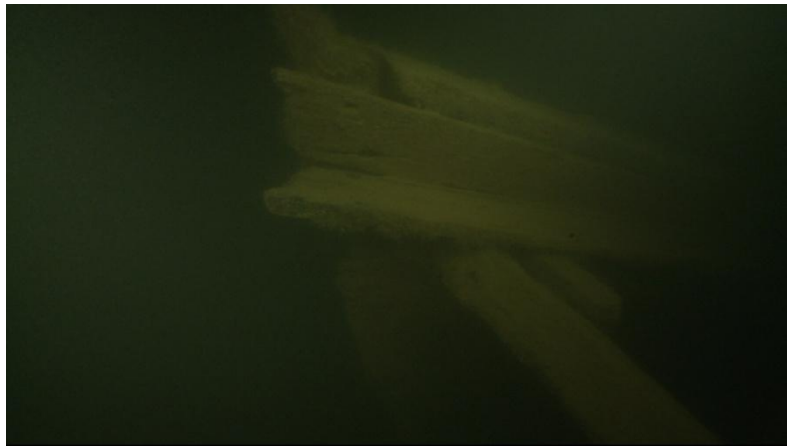
*Seurannan tarkoitus:* Kansipalkit liikkuvat herkästi paikoiltaan jos perähytissä sukellaan. Palkkien kunto ja paikoillaan pysyminen vaikuttavat koko peräalueeseen.

*Havainnot:* 2009 ei muutoksia

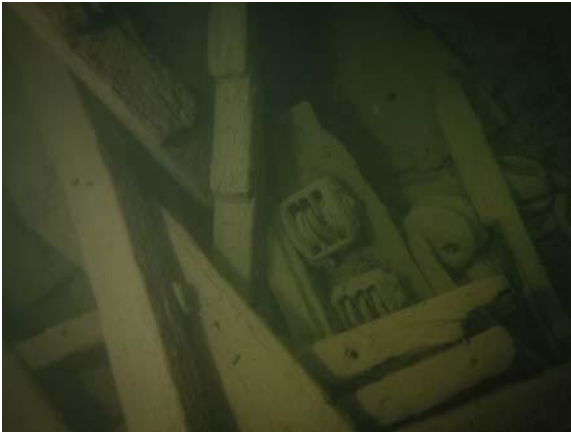
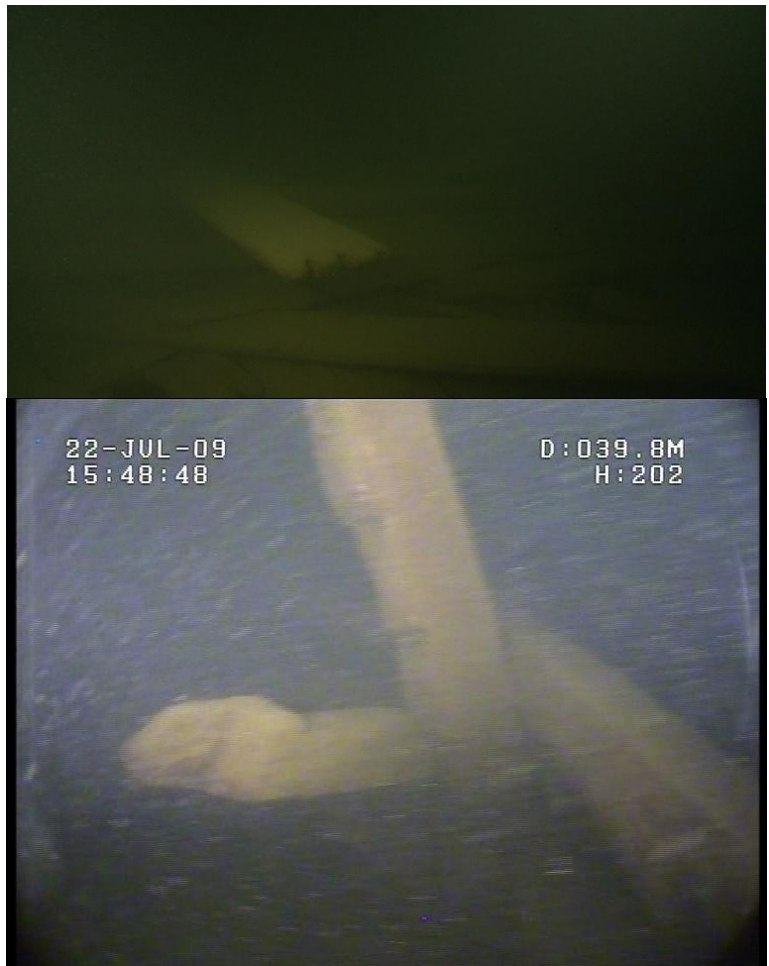
*Kuvaus:* Kansihytti on romahtanut ilmeisesti takilan osien pudottua sen päälle. Siitä on ainoastaan yksi nurkkatolppa pystyssä jota seurataan.

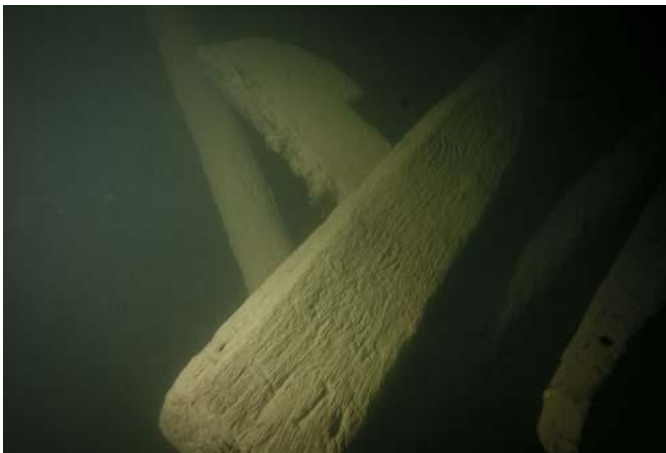
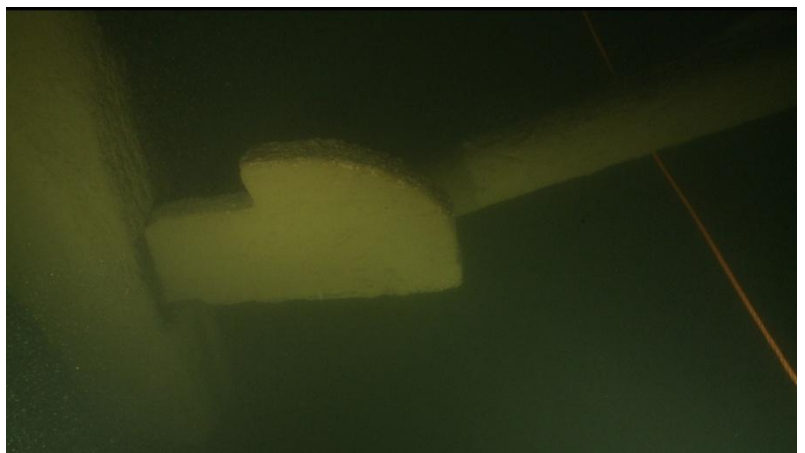
*Kuvaus:* Partaalta roikkuu takilan kappaleita hylyn SB-puolella.

*Havainnot:* 2009 ei muutoksia
