# Joensuu Utran lasitehtaan paikan koekaivaus 2010.

Timo Jussila

**Tarkoitus:** Paikantaa lasitehdas em. tontilla. Paikantaa alueella mahdollisesti sijaitsevat ja Utran lasitehtaan rakenteet ja arvioida niiden kuntoa. Mahdollisen muinaisjään-  
nöksen ja sen suojelustatuksen selvittäminen.

**Tulokset:** Lasitehtaan rakennus paikannettiin n- +2,5 m tarkkuudella. havaittiin kaksi varmaa lasiuunin jäännettä, sekä kaksi mahdollista uunin paikkaa. Lisäksi havaittiin tehtaan perustuksen rakenteita ja erilaisia kivirakenteita joiden funktio on epäselvä. Löydöt: lasimassa- ja lasinäytteitä, KM 201089.

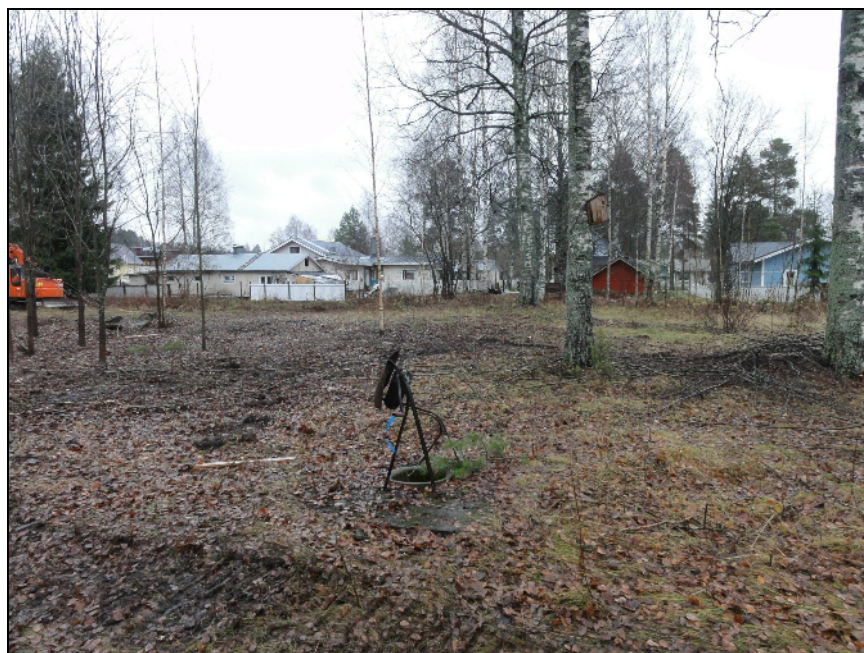
Alue puusto raivauksen jälkeen. Edessä betonikantinen kaivo. Kuvattu itään.

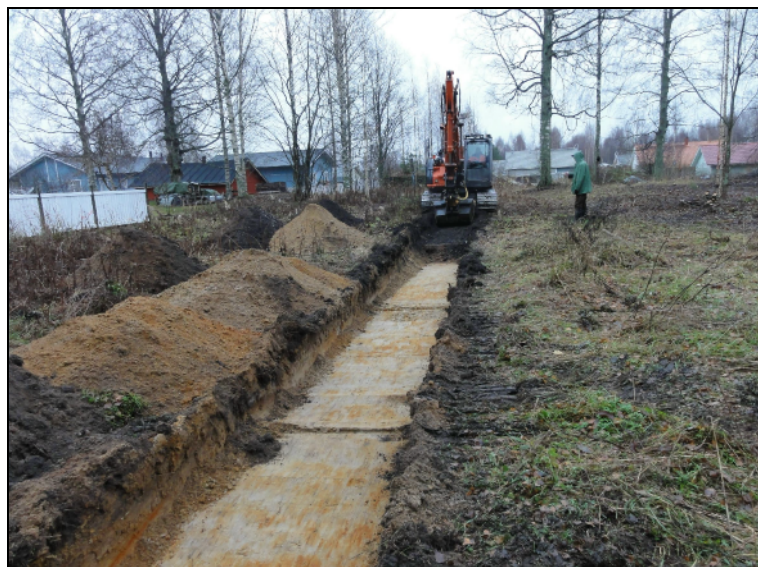
Itäisimmän koeojan kaivuuta sen pohjoispäästä. Kuvattu etelään. ”Puhdasta” maata, luontainen podsolmaannos..

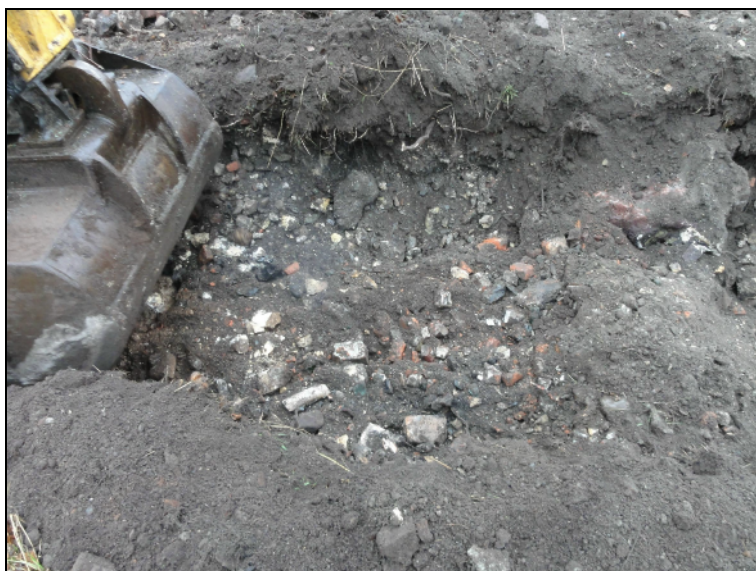
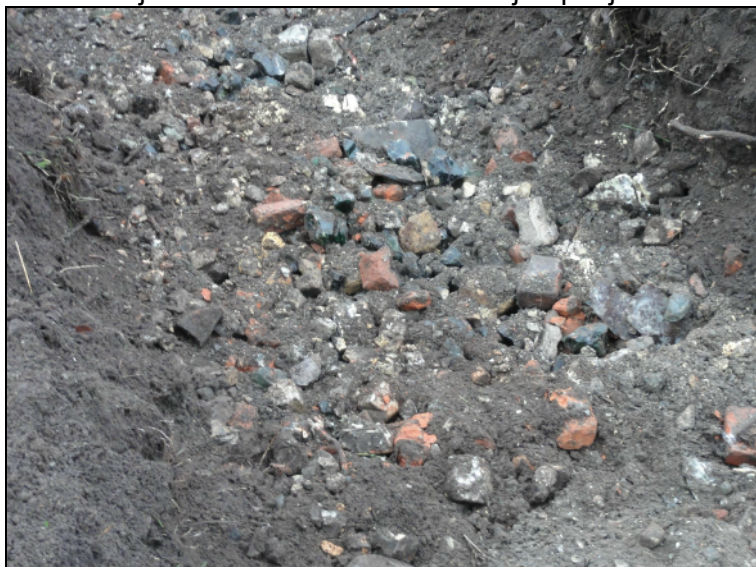
Kaivuuta rakenteen 6 kohdalla. Pintaa. Kuvattu itään. Alla: rakenteen 5 kohdalla, pintaa. Lopulta sekaisen rojun alta tuli esiin lasiuunin ehjää pohjarakennetta.

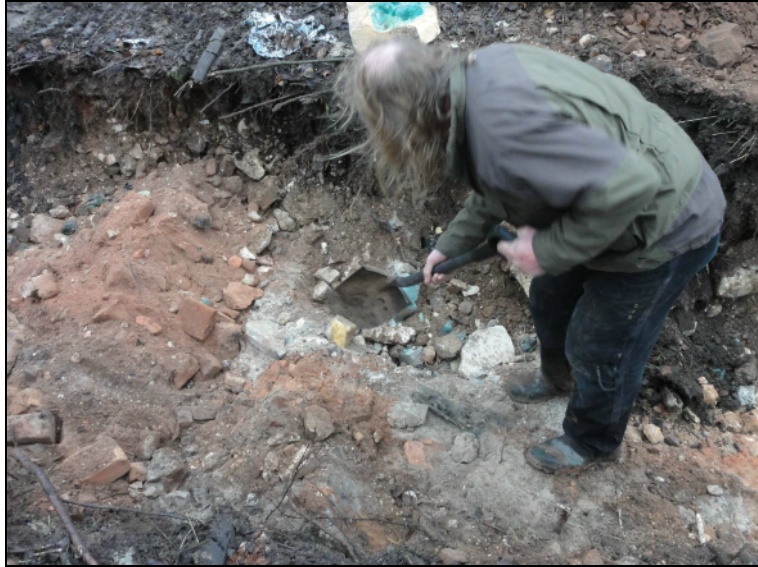
Tapani Rostedt tutkii lapiolla, onko paikalla ehjää rakennetta. Tulos oli että ei ole, kaikki tavara jätettä, "hujan hajan" irtonaisena. Kaivamista jatkettiin syvemmälle.

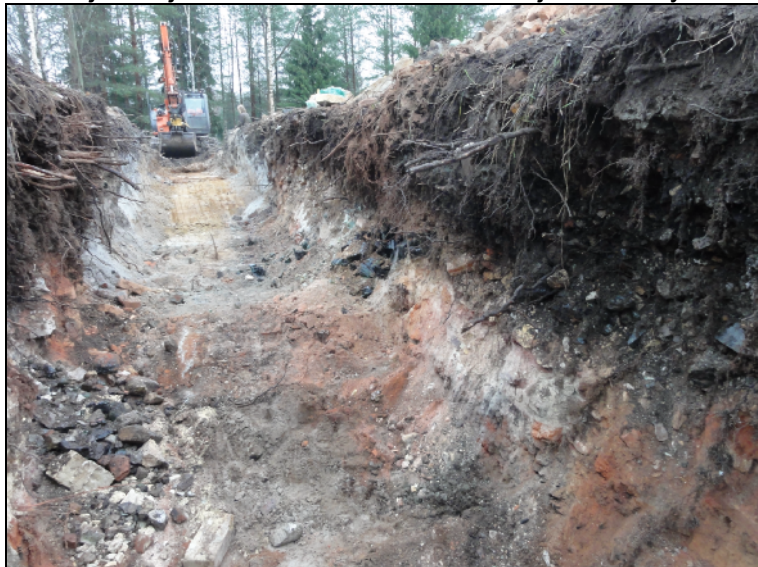
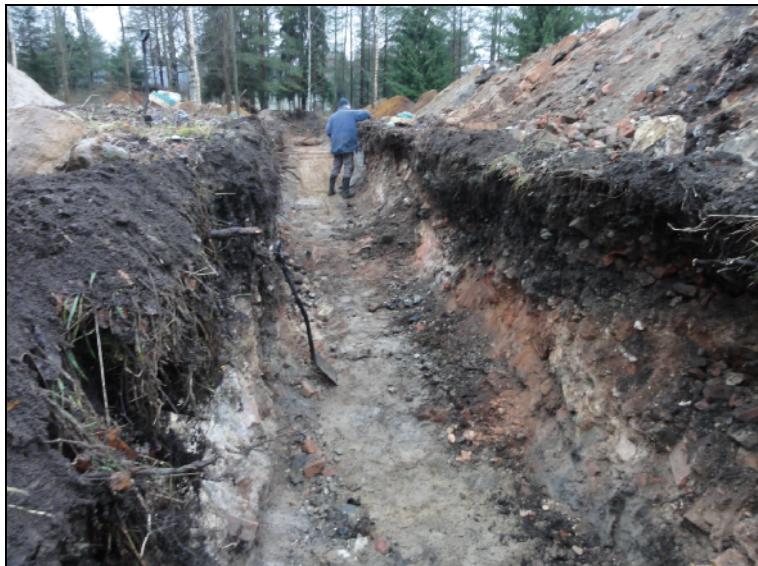
Rakenteen 5 kohdalla, kaivaus keskeytetty kohdalla. Ennen ojan puhdistamista ja alla puhdistuksen aikana

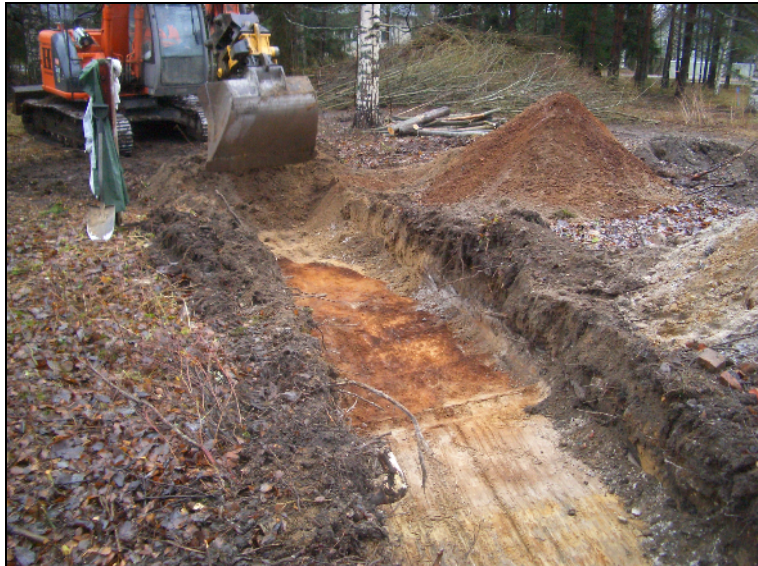
Rakenne 18 pinnassa – vanha täytetty kaivo.

Vanha kaivo?. Paikalla rojutäytteinen (tiiltä, lasinpaloja, lasimassan paloja, nokimaata) kuoppa, jonka pohjalla 1,8 m syvyydessä neliömäinen hirsirakenteen jäännös. Siitä puolet eli pohjoiskulma koeojassa. Toinen hirsi kokonaisuudessaan esillä ja sen mitta 1,9 m.

Tulkinta: paikalla ilmeisesti vanhan hirsillä vuoratun kaivon jäännös, joka täytetty tontilta raivatulla rojulla.

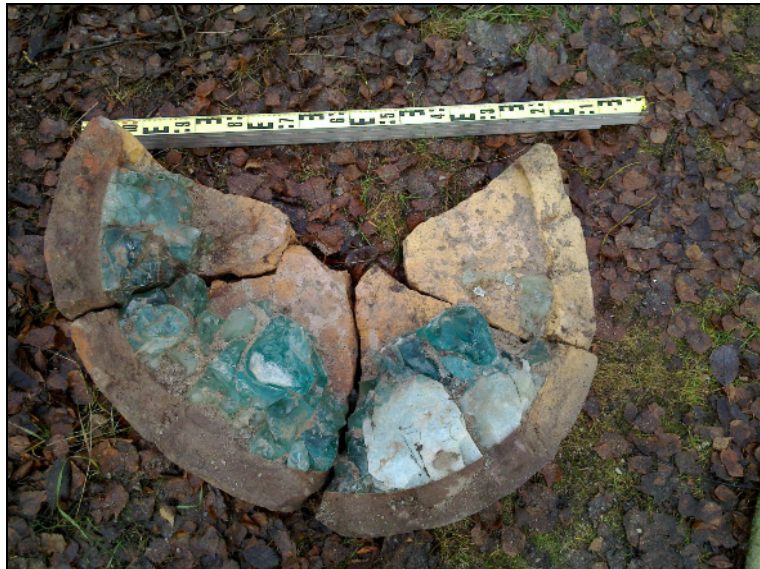
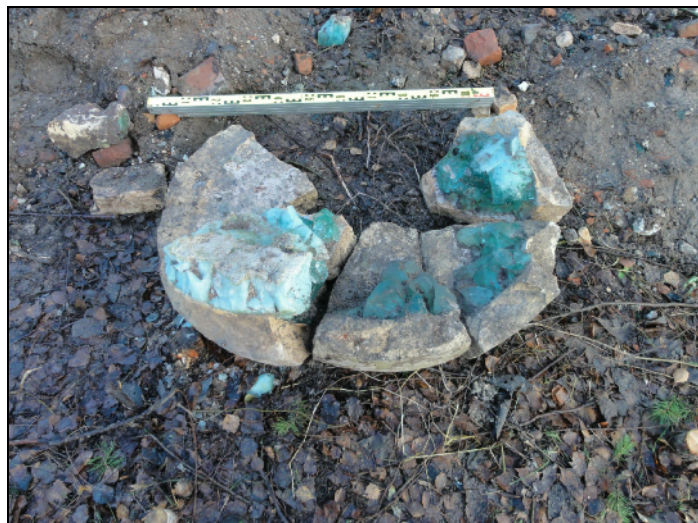
Rakenteesta 5, sekaisesta rojumaasta kaivettiin esiin neljä upokkaan palasta. Alla: rakenteesta 12 esiin tulleita upokkaan paloja

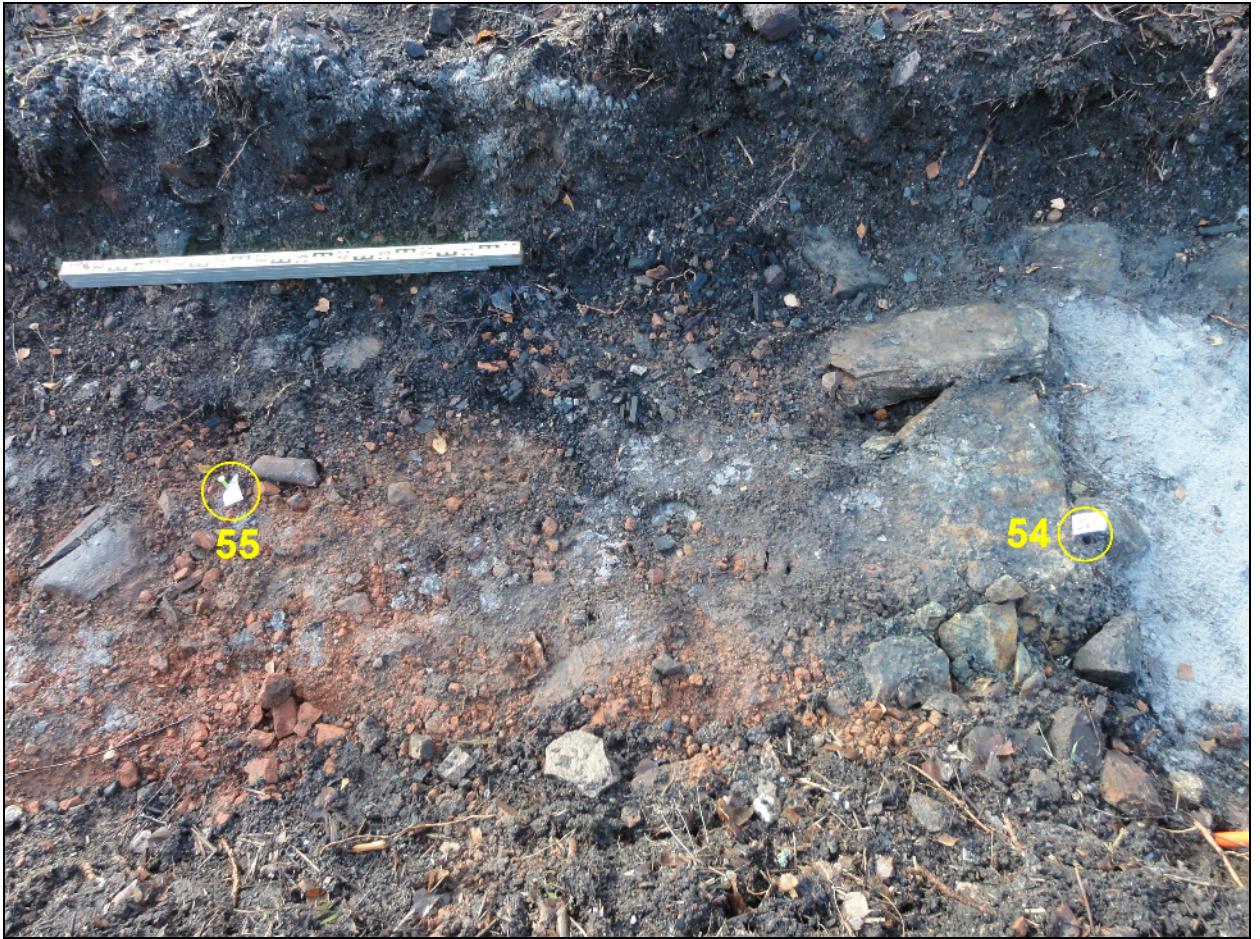
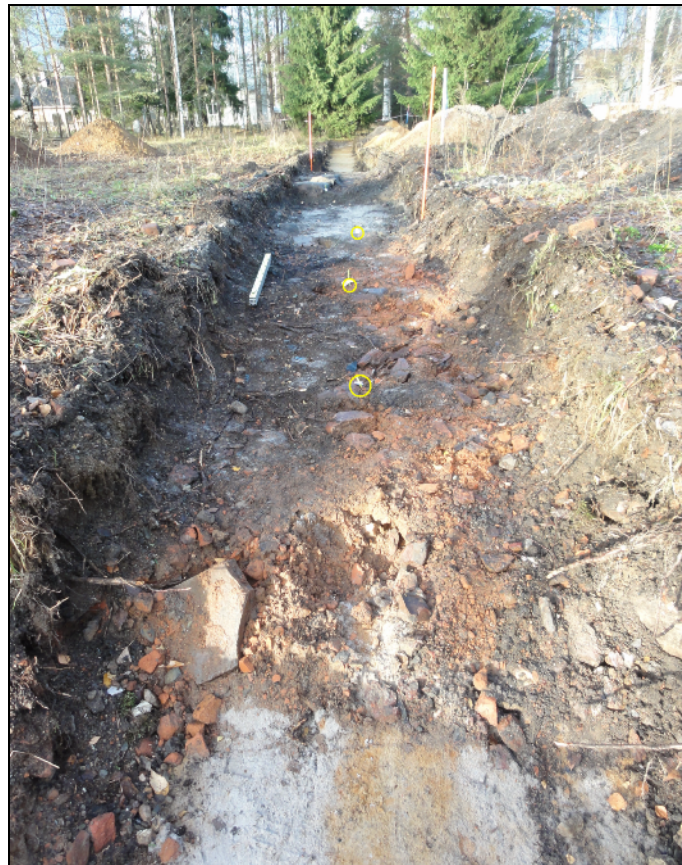
## Rakenne 02

Tiilimurskaa. melko pian heti pintaturpeen alta. Tiivis rikkonaisen tiilen alue 4 m matkalla koeojassa. Tiilimurska-alueen pohjoispäässä isoja luonnonkiviä latomuksena. Tiilimurskan seassa alueen eteläpäässä muutamia isoja luonnonkiviä ja siellä täällä pienempiä. Lasia vain vähän. Tiilimurska-alueen eteläpuolella ehjää tiililatomusta pienellä alalla koeojan itäreunalla (muutama tiili rinnan). Rakenteen pohjoispään länsireunalla pinnassa lasinsiruja ja paljon hiiltä. Tämä pinnan hiilikerros ulottuu hieman rakenteen (kiveys) pohjoispuolelle, jossa vaaleaa hiekkamaa heti pintamullan alla. Kaivettu esiin vain pintaa.

Tulkinta: saattaa olla riktun uunin jätteet syvemällä – ei ehkä aivan kohdalla mutta koeojan vieressä. Oletettavasti länsipuolella missä matala laakea kumpu tämän ja rakenteen 5 välillä (uuninjäänne). Toisaalta vähän lasimassaa. Upokkaankuumennusuuni?

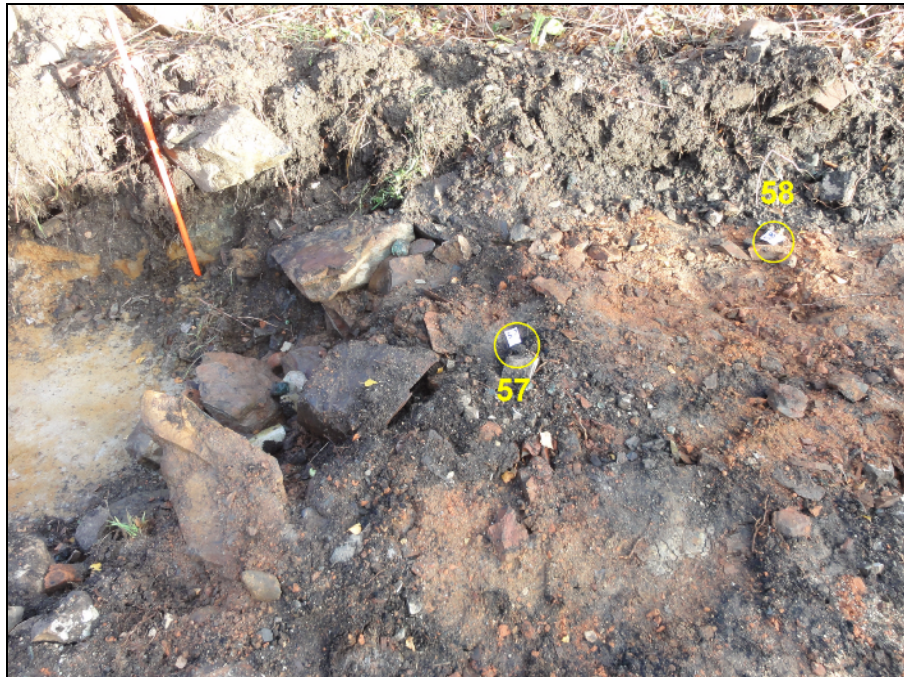
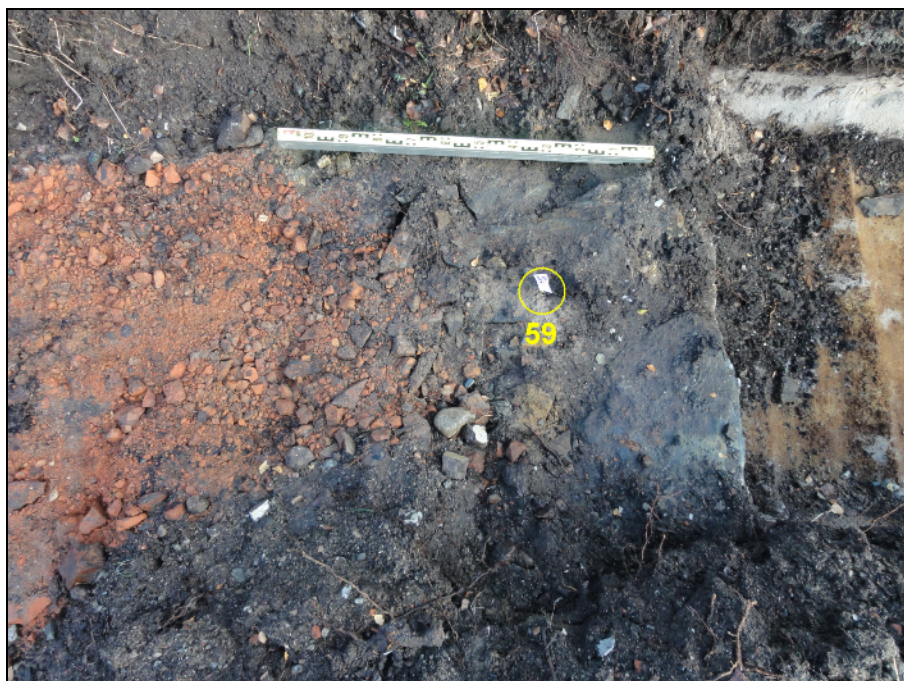
### Rakenne 03

Tiilimurskaa ja kiveystä. Ohuen pintamultakerroksen alla tiilimurskaa n. 5 m matkalla koeojassa. Rakenteen pohjoispäässä isohkoista luonnonkivistä hajonnut kiveys. Pohjoispäässä seassa jonkin verran lasimassakimpaleita: vaaleaa "upokaslasiä" ja tummaa "uunilasiä". Eteläpäässä tiilimurska päättyy isoista luonnonkivistä tehtyyn kiveykseen. Kiveyksen eteläpuolella rojuisen multakerroksen alla paksu podsolmaannoksen häiriintymätön huuhtoutumiskerros.

Tulkinta: mahdollisesti hajotettu uuni, sen pintaa.

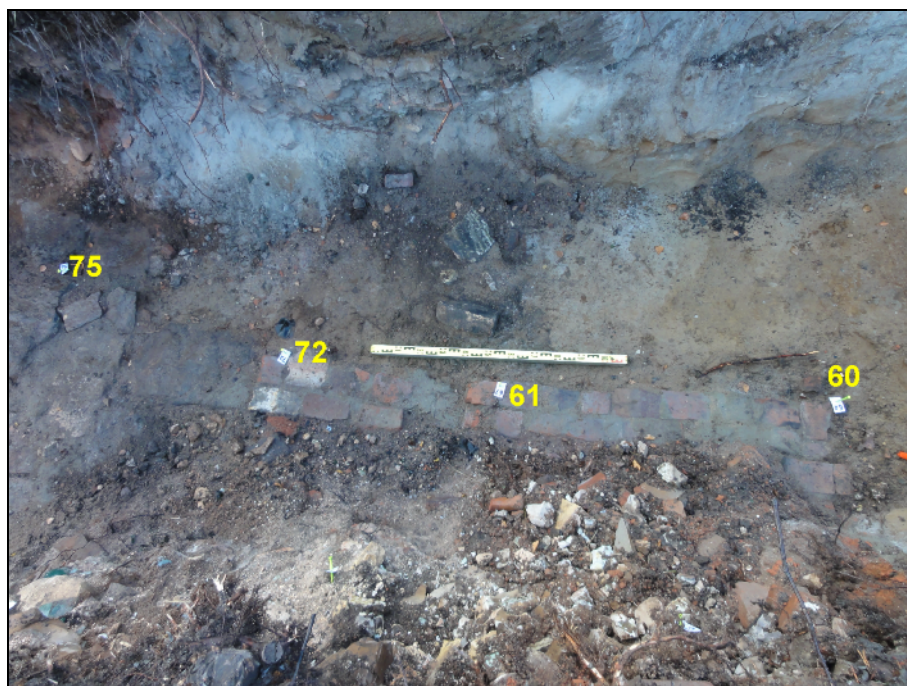
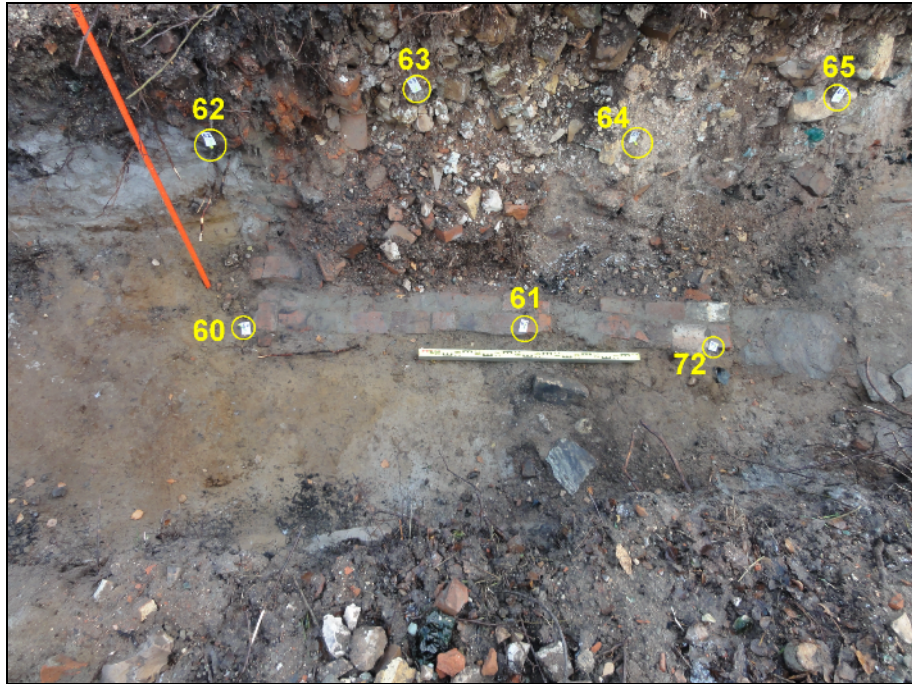
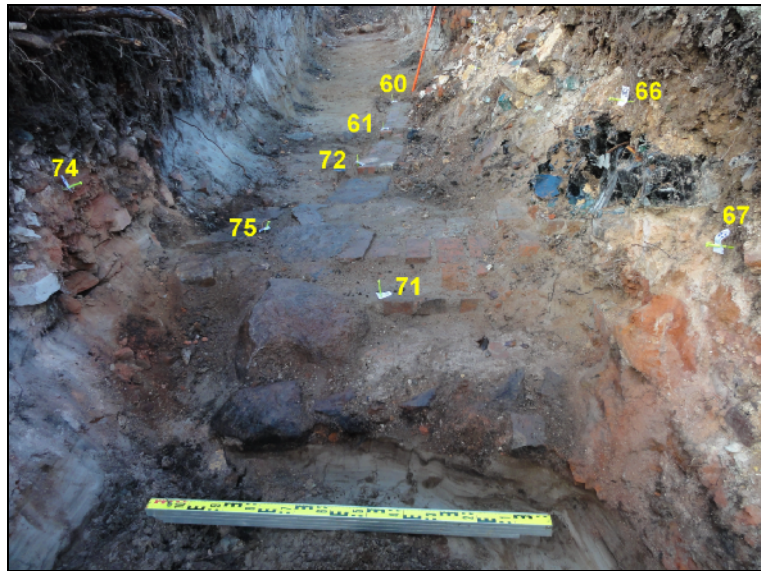
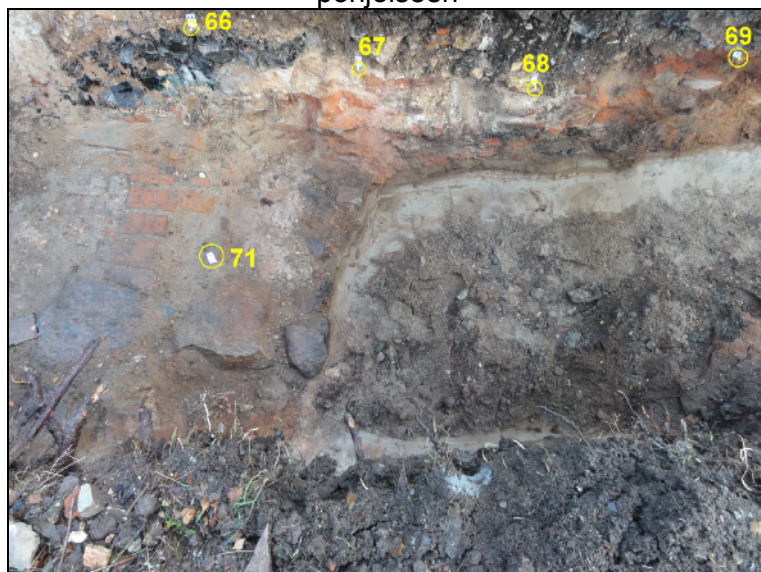
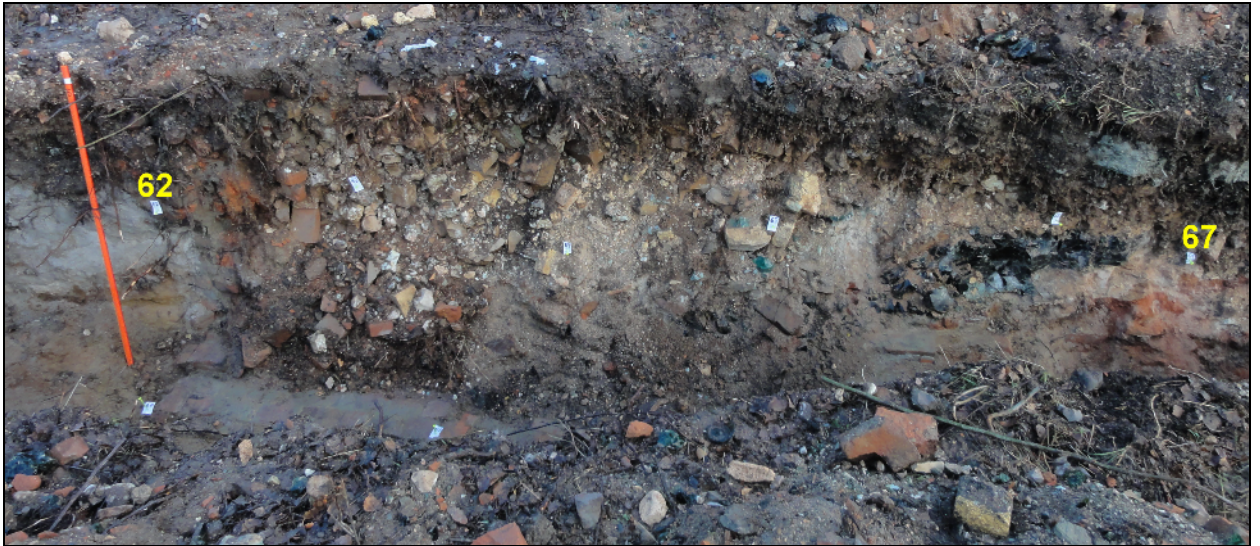
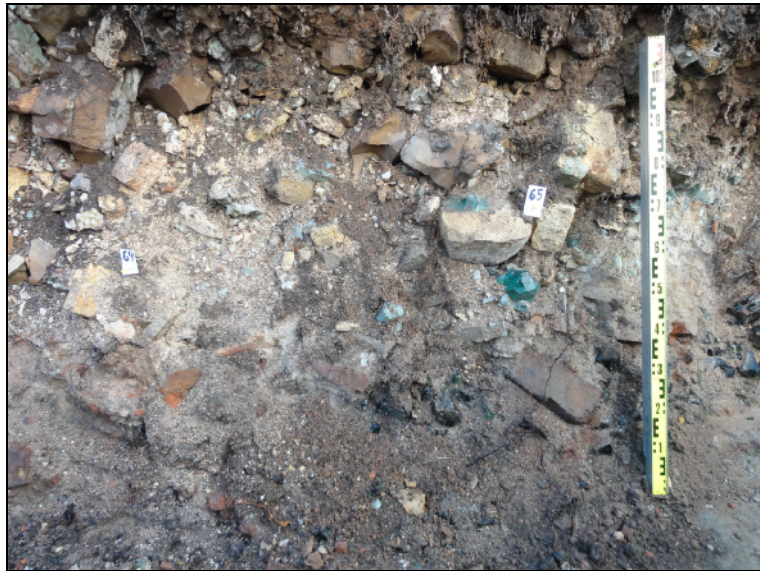
### Rakenne 05

Lasiuunin jäänteet. Koeoja lasiuunin länsilaidan poikki. n. 15-20 cm paksun hyvin rojuisen multakerroksen alla yhtenäinen tiilien, tiilenpalojen, tiilimurskan (erilaatuisia tiiliä), lasimassan (sekä vaaleaa ”upokaslasiä” että tummaa ”uunilasimassaa”) kimpaleiden ja sirujen lähes täysin maaton kerros noin 0,7 - 1 metrin syvyydelle. Sen alla rojukerros ”kiinteyty”, paikoin jo pinnempänä ja rakenne alkaa hahmottumaan. Rojukerroksessa mm. isoja upokkaan paloja. Keskellä rakennetta (N-S suunnassa) on ojan itäprofiilissa, n. metrin syvyydeltä alkaen yhtenäinen lasimassakimpale, n. metrin levyinen koeojan suunnassa ja paksuimmillaan 0,5 m. Lasimassakimpale pisteen mittapisteen 66 alapuolella. Sen alla ja eteläpuolella ehjää tiilirakennetta – tiilet pinnemmalla hyvin hauraita, syvemmällä, lasimassakimpaleen alla kovia. Tiiliseinän paksuus lasimassasta etelään n. 1,5 m. Lähes ehjä tiiliseinämä vajaan metrin paksu ja kauempana lasimassasta tiilet hajonneita ja rapautuneita. Lasimassakimpaleen pohjoispuolella koeojassa sekaista ja irtonaista tiili ja lasimassarojua 1,3-1,5 m syvyydelle ja sen alla ehjää tiilirakennetta. Aivan rakenteen pohjoispäässä lähes ehjää tiilirakennetta n. 0,5 m matkalla koeojan suunnassa 60 cm syvyydeltä alkaen. Rakenne kapeampi koeojan länsiprofiilissa (n 4 m koeojan suunnassa) kuin itäprofiilissa (n 6 m). Lasimassakimpaleen päällä, n. 60-70 cm sen yläpuolella, pinta-multakerroksen alla on n. 15–20 cm paksusavipatja 1,7 m matkalla. Rojukerroksessa, n. 60 cm syvyydellä havaittiin profiilissa yhdessä kohden pari Jacky-makupala purkkia (muovia). Paikkaa on siis kaiveltu nykyaikana.

Tulkinta: lasinsulatusuunin jäänteet. Pohja ehjä, muutoin rikkonainen. Pinta tuhottu. Molemmin puolin koeojaa n. 1-1,5 m syvyydellä ehjää uuninpohjaa.

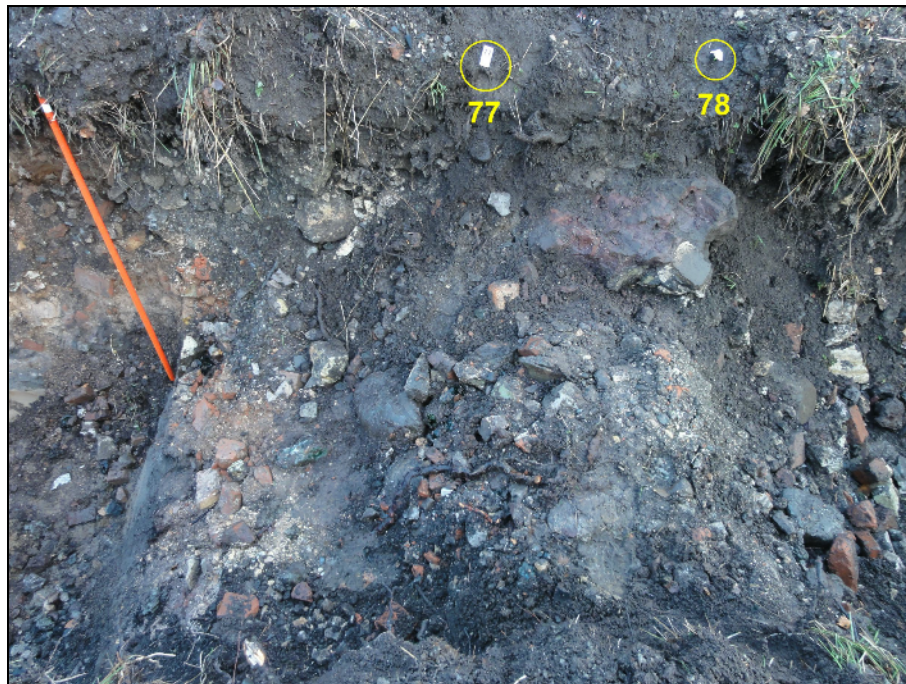
### Rakenne 6

Rakenne 5:n eteläpuolella tiikerkerros ohenee, haurastuu ja päättyy. Sen eteläpuolella on pinnasta alkaen isoja luonnonkiviä parissa rivissä ja ympärillä tiili ja lasimurskaa. Pintamaan n. 0,5-0,7 m syvyydelle ulottuva tiilienpalojen ja lasimassapalojen sekainen maakerros ulottuu mittapisteeseen 81, pinnan kiveyksestä 3,8 m etelään, minkä jälkeen lähes sekoittumaton maa. Kiveyksen itäprofiilissa, pinnassa (heti pintamultakerroksen alla) iso punainen lohkare – ilmeisesti palanutta ja sulanutta tiiltä tms. jossa kiinni lasimassaa.

Tulkinta: kivijalan osa (uuni ollut seinän kupeessa).

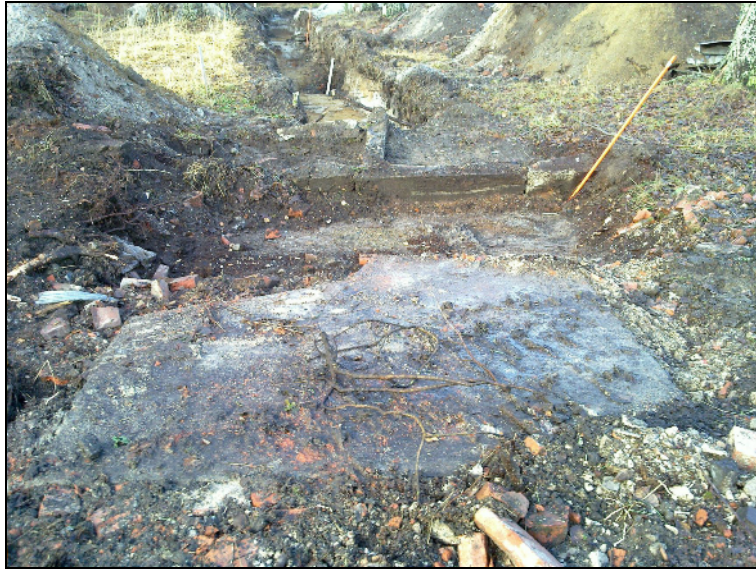
### Rakenne 7

Saunan betoniperusta. Myöhemmän saunarakennuksen paikka. Jäljellä maassa mm. pönttökiukaan jääne.

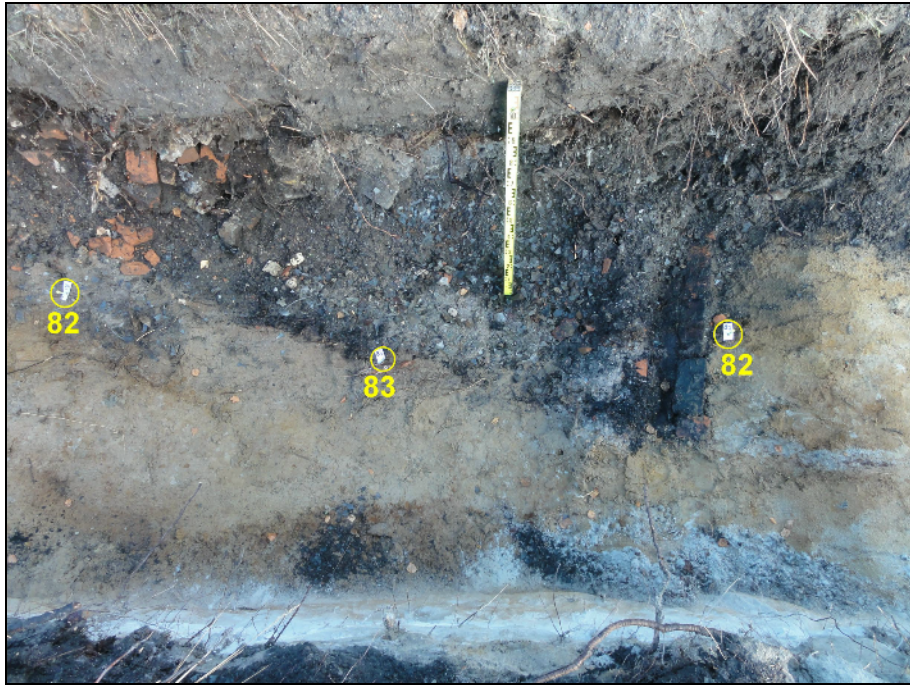
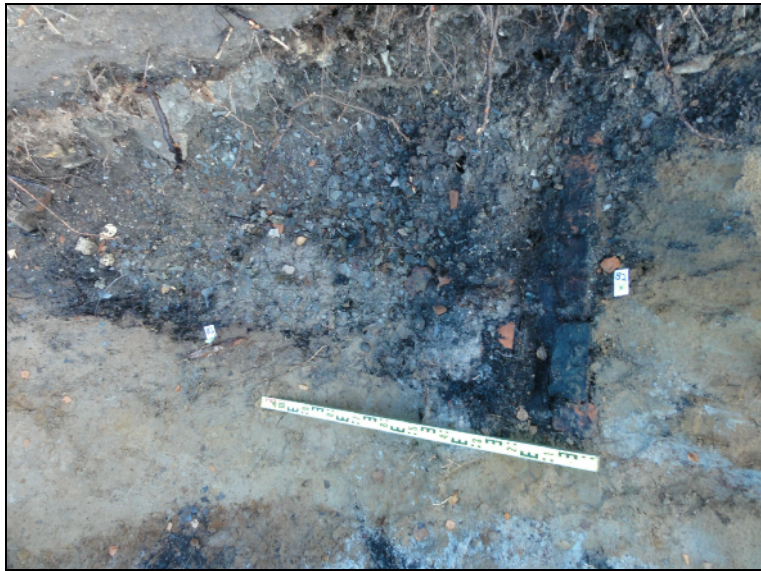
### Rakenne 8

Ikkunalasijätekuoppa. Yli 1,5 m syvyyteen ulottuva nelisivuinen ja pitkänomainen kuoppa, jonka eteläpäässä pohjalla viistosti, syvemmälle maan sisään menevä tiilistä muurattu pohja (yksi tiikerros?). Eteläpää täynnä nokea ja tasolasin – ikkunalasin - sirpaleita ja kappaleita. Rakenteen pohjoispäässä runsaasti tiiltä hujan hajan pintaan asti. Rakenteen päällä n. 0,4 m paksu savinen multakerros jonka alla rojua ja syvemmällä em. ikkunalasin sekainen kerros. Rakenne jatkuu ojan itäpuolelle. Rakenteen länsipuolella, ojan profiilissa multakerroksen alla lähes häiriintymättömältä vaikuttava maa, samoin eteläpuolella.

Tulkinta: jonkinlainen jätelasivarastokuoppa seinän vieressä tai alla (oliko osa ulottunut ulkopuolelle).

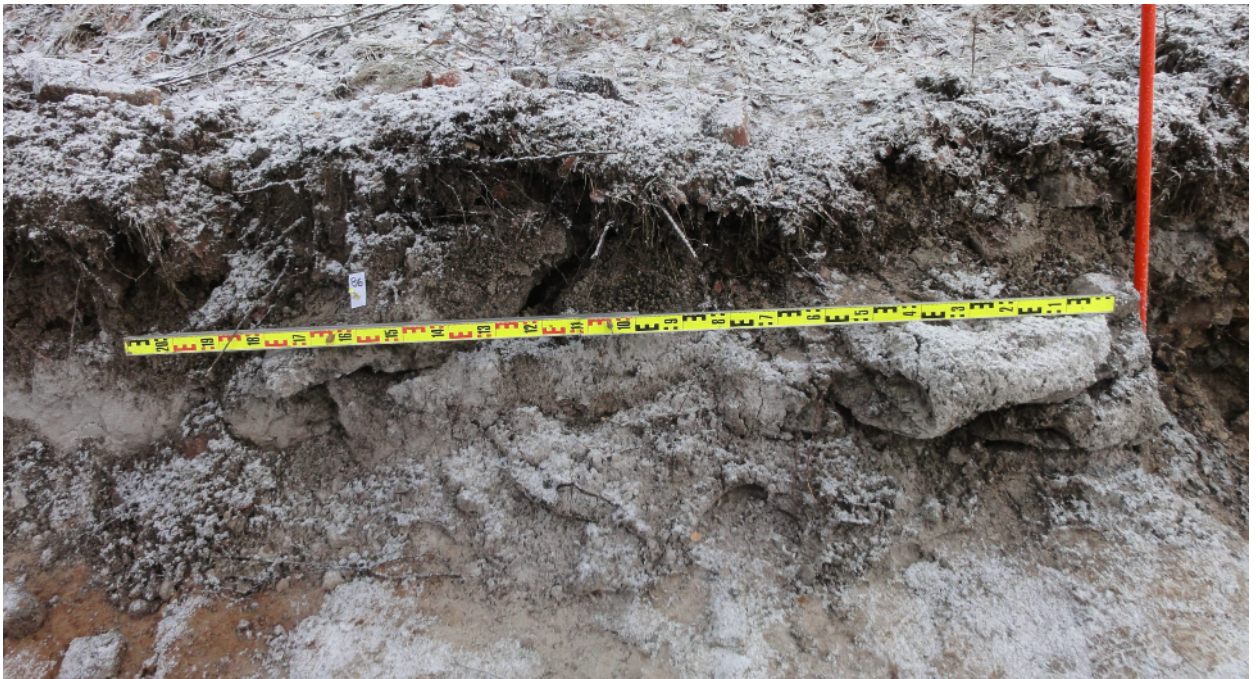
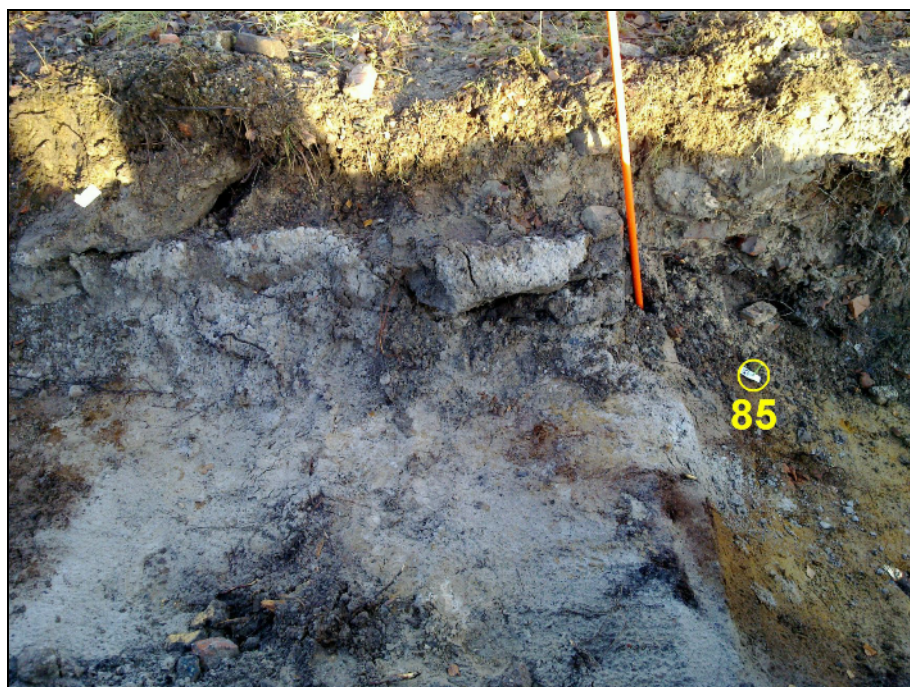
### Rakenne 8b

Edellisen pohjoispuolella on pinnassa, ohuen multakerroksen alla n.2 m leveä luonnonkivistä ladottu kiveys koeojan itäreunalla. Alla häiriintymättömältä vaikuttava maa. Kiveys ulottuu ojasn itäpuolelle.

Tulkinta: seinärakenne?

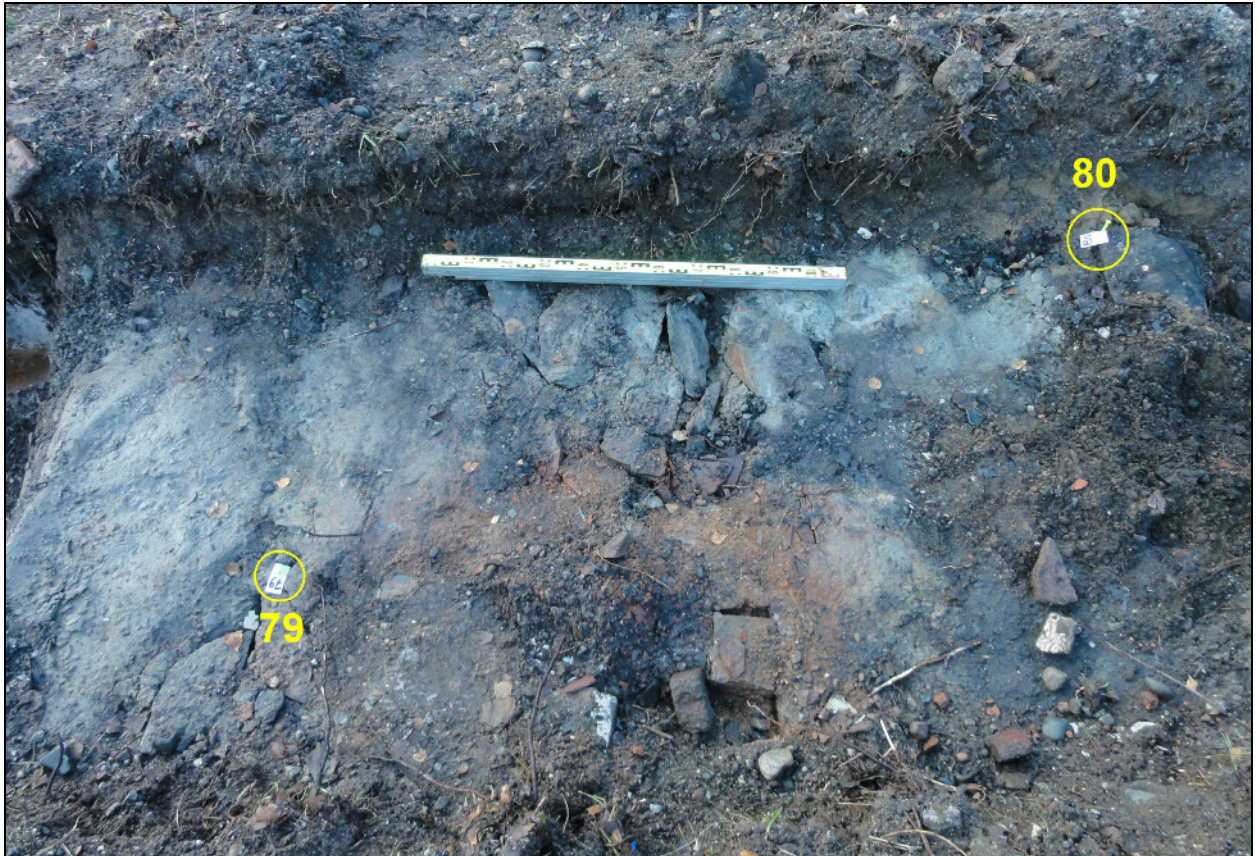
### Rakenne 9

Pinnassa luonnonkivistä ladottu kiveys, n 2 m matkalla koeojassa. Seassa hieman tiilenpaloja. Kiveyksen eteläpuolella paksu ja ehjältä vaikuttava podsolmaannos multakerroksen alla. Rakenteen pohjoispuolella nokinen maa ulottuu kiveyksestä vajaan metrin pohjoiseen ja se jälkeen liki häiriintymätöntä maata.

Tulkinta: seinärakenne, kivijalka ?

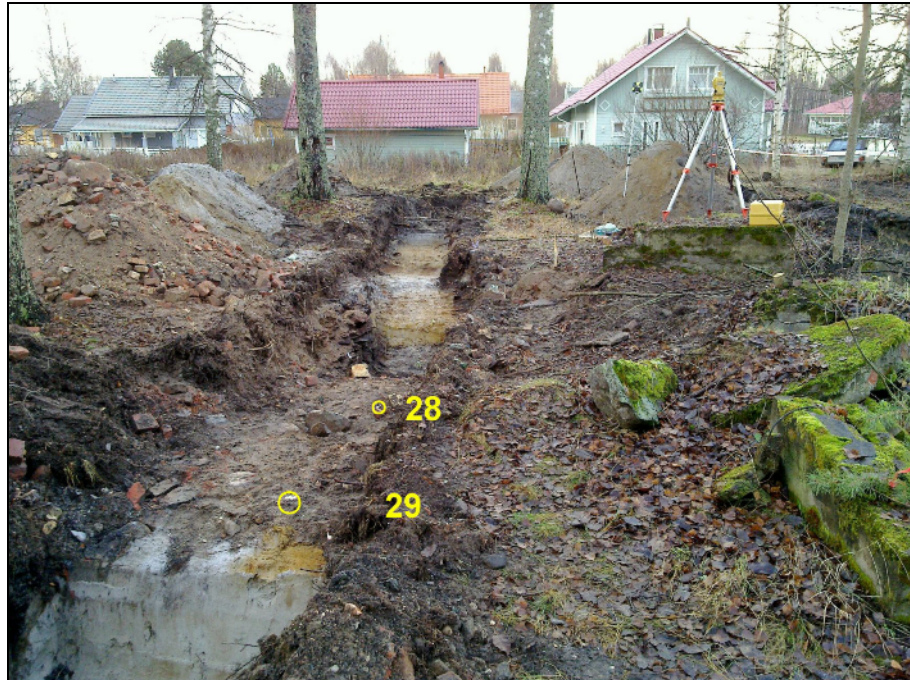
### Rakenne 11

Mahdollisesti lasiuunin, tai upokkaankuumennusuunin pintaa. Pinnassa sekalaista rojua: lasimassanpaloja ja rikkonaisia tiiliä, sekä upokkaan kappaleita ja paloja. Rakenteen pohjoispäässä isoja luonnonkiviä. Päällä ja rakenteessa ehjiä tiiliä hajan hajan rikkonaisten seassa. Tämä kaitettu esiin vain pintaosin. Pohjoispuolella maaperä rojuisen pintamullan alla vaaleaa hietaa (vanha podsol) , jossa syvemmälle ulottuvia läikkiä ja häiriöitä.

Tulkinta: On mahdollista että tämä rakenne eteläpuolella olevan rakenteen 12, uunin, pohjois-osa.

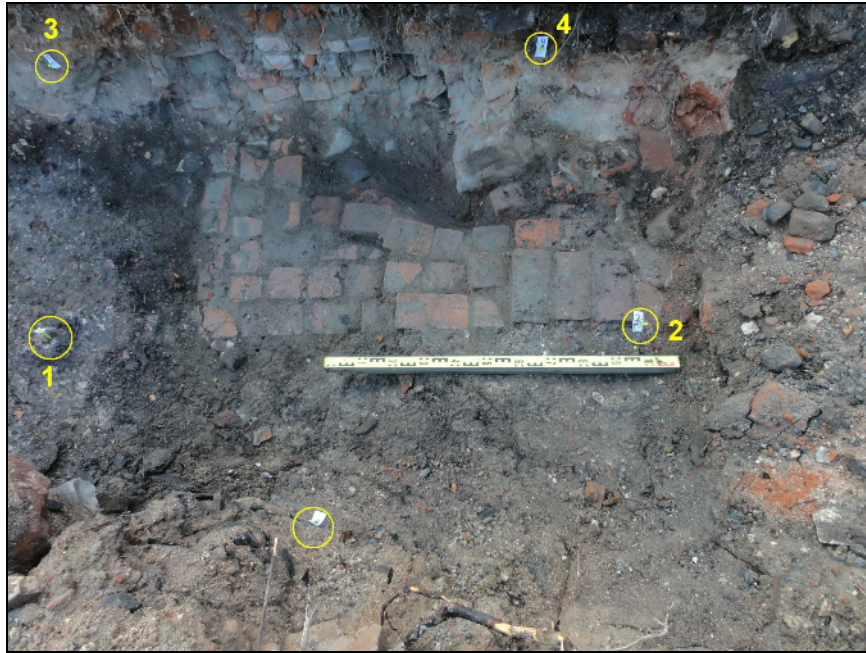
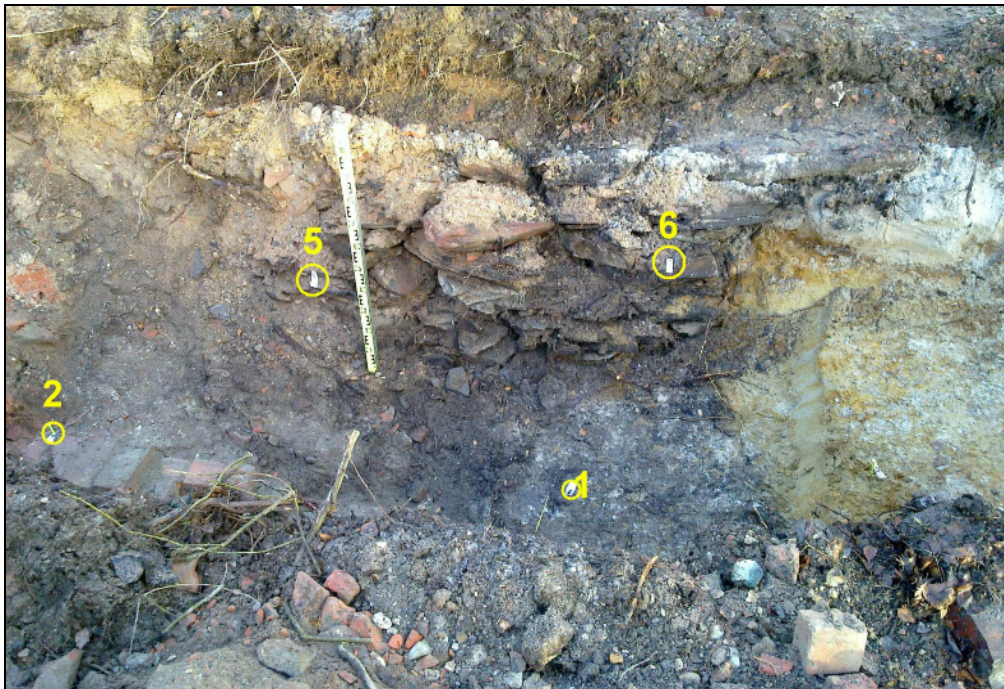
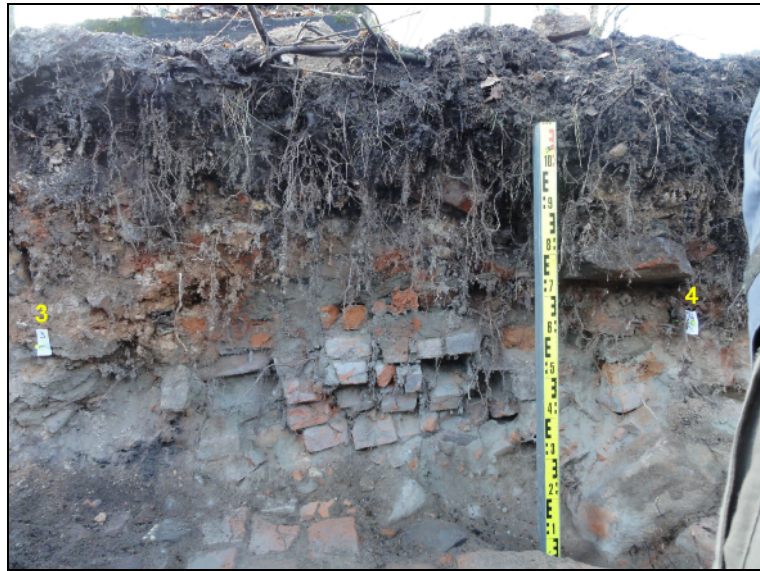
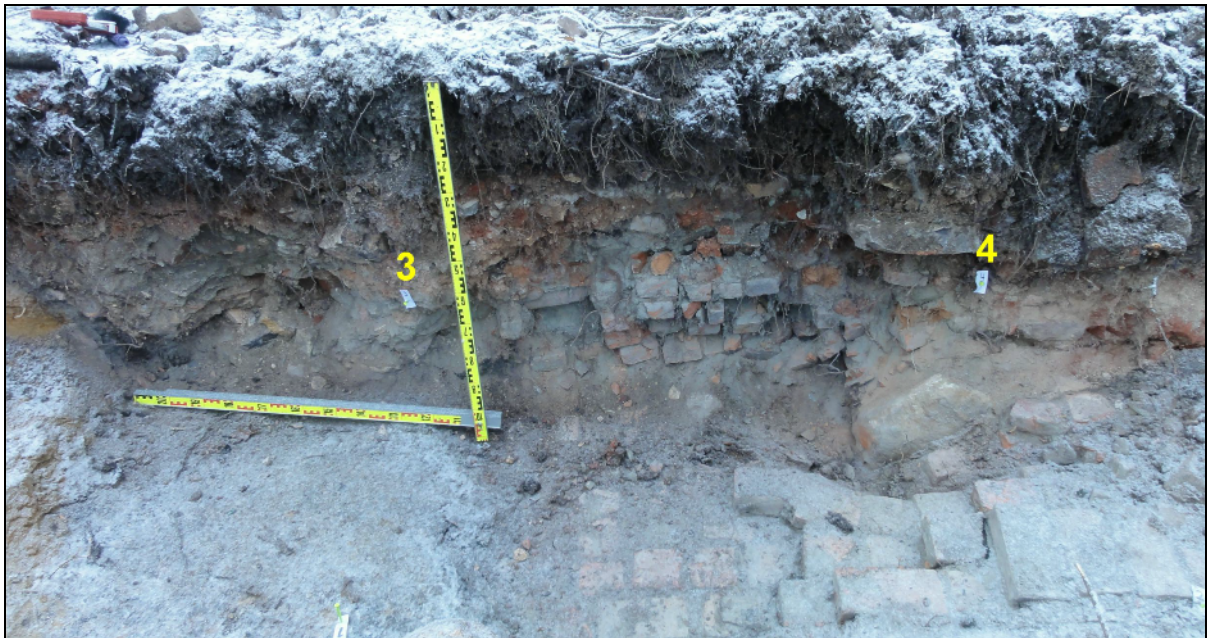
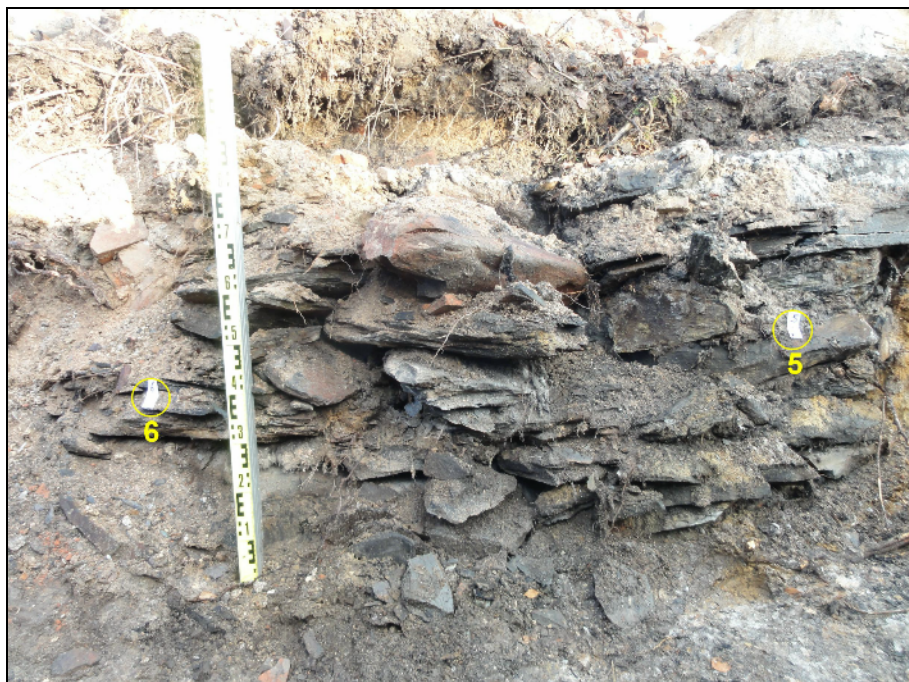
## Rakenne 12

Uunin pohja. Lasisydäntä ei koeojan kohdalla esille. Olisiko upokkaan kuumennusuuni. Pinnassa sekaista rojua: tiiliä, kiviä ja jonkin verran lasimassaa, upokkaan paloja. Syvemmällä (n. -10 cm) rakenne hahmottuu, mutta tiilet rakenne hauraita. 0,8-1,1 m syvyydessä ehjää tiilirakennetta. Tiilirakenteessa myös isoja luonnonkiviä. Tiilirakenne koeojan länsipuoliskossa ja jatkuu länteen. Itäpuolella tiilirakenteen eteläosassa ja päässä liuskekivistä ladottu n. 80 cm korkea ja 1,5m leveä (ojan seinän suunnassa) rakenne.

Tehjä tiilirakenne alkaa mittapisteen 1 ja 3 tasalta ja jatkuu pohjoiseen, mahdollisesti rakenteeseen 10, koeojan länsipuoliskossa. Vähemmän lasimassaa kuin rakenteessa 5 (toinen uuni), mutta on kuitenkin mustaa lasimassaa kimpaleina, sekä vaalean sinistä ”upokaslasiä”. Vaikuttaa ehjemmältä mutta myös pienemmältä kuin uuni rakenteessa 5. Rakenne jatkuu ilmeisesti länteen, nuoremman talonpaikan betonirakenteiden alle.

Tulkinta: lasiuuni.

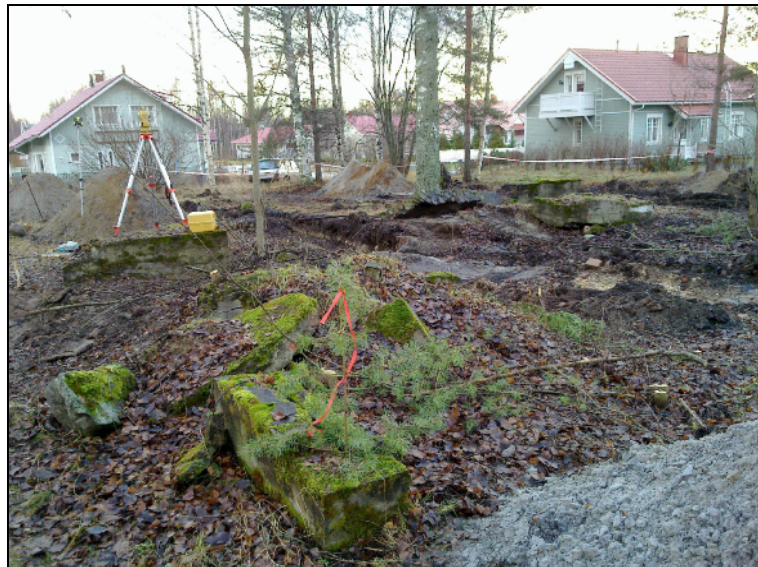
Uittoyhtiön konttorina toimineen talon paikka. Talo purettu runsas 20 v sitten. Nyt jäljellä ns. säästöbetonista (vähän rautaa, paljon karkeaa soraa) tehdyn perustuksen jäänteitä. Koillis-päässä jyrkää betonikellarin jäännös (ellei piipunpohja). Perustuksen betonilaattoja myös maan alle peittyneenä. Talon kohdalla, betonirakenteiden länsi- ja pohjoispuolella laakea kuoppa. Kuopan pohjalla, sen pohjoislaidalla rakenne 15, mahd. uuninjäännös.

Lounaaseen. Etualalla kellarin jäännös

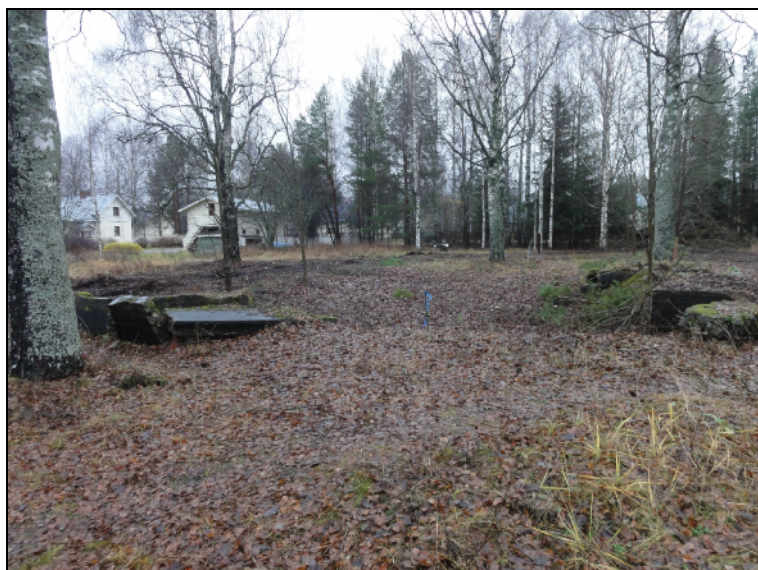
Luoteeseen. Keskellä talon alla ollut kuoppa
