# Joensuu Utran lasitehtaan paikan koekaivaus 2010.

Timo Jussila

**Tarkoitus:** Paikantaa lasitehdas em. tontilla. Paikantaa alueella mahdollisesti sijaitsevat ja Utran lasitehtaan rakenteet ja arvioida niiden kuntoa. Mahdollisen muinaisjään-  
nöksen ja sen suojelustatuksen selvittäminen.

**Tulokset:** Lasitehtaan rakennus paikannettiin n- +2,5 m tarkkuudella. havaittiin kaksi varmaa lasiuunin jäännettä, sekä kaksi mahdollista uunin paikkaa. Lisäksi havaittiin tehtaan perustuksen rakenteita ja erilaisia kivirakenteita joiden funktio on epäselvä. Löydöt: lasimassa- ja lasinäytteitä, KM 201089.

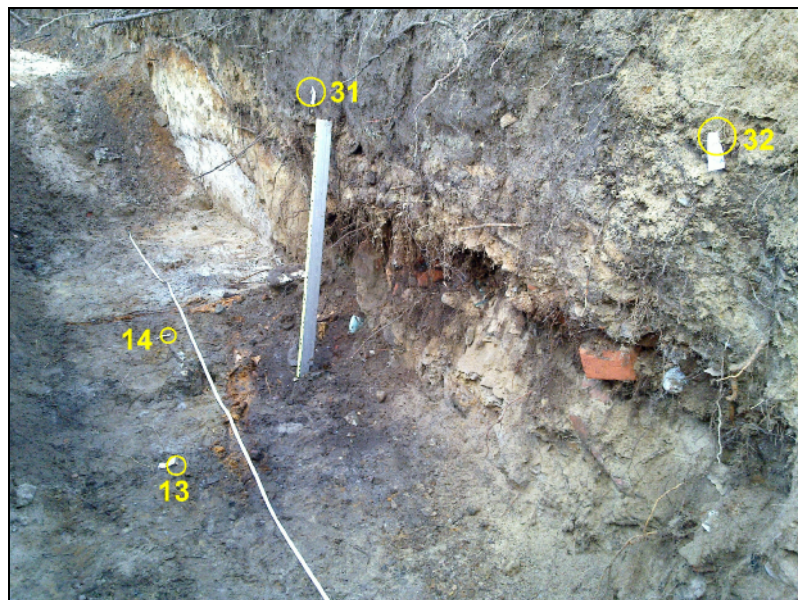
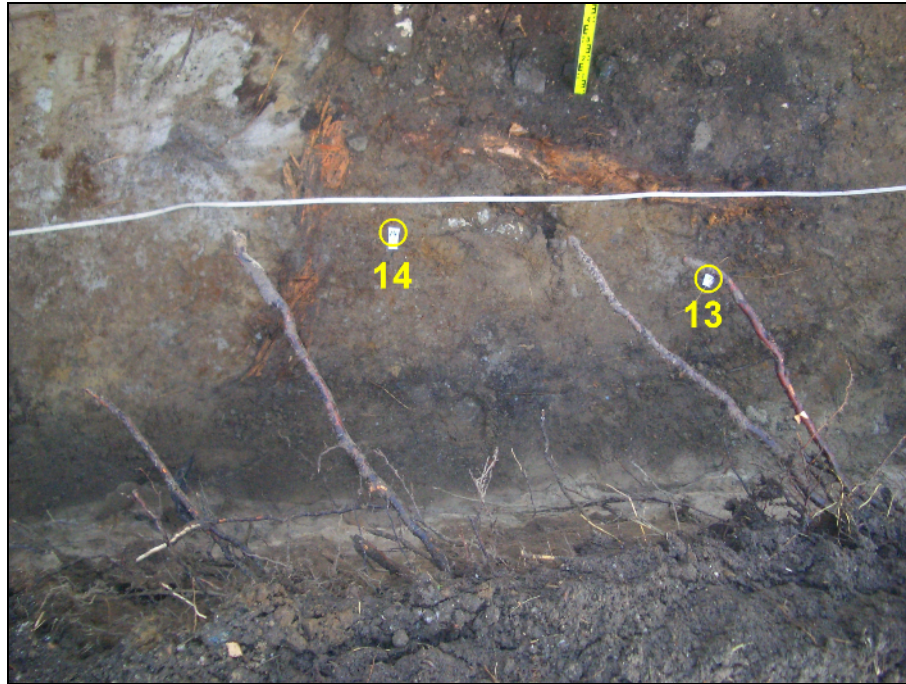
### Rakenne 18.

Vanha kaivo?. Paikalla rojutäytteinen (tiiltä, lasinpaloja, lasimassan paloja, nokimaata) kuoppa, jonka pohjalla 1,8 m syvyydessä neliömäinen hirsirakenteen jäännös. Siitä puolet eli pohjoiskulma koeojassa. Toinen hirsi kokonaisuudessaan esillä ja sen mitta 1,9 m.

Tulkinta: paikalla ilmeisesti vanhan hirsillä vuoratun kaivon jäännös, joka täytetty tontilta raivatulla rojulla.

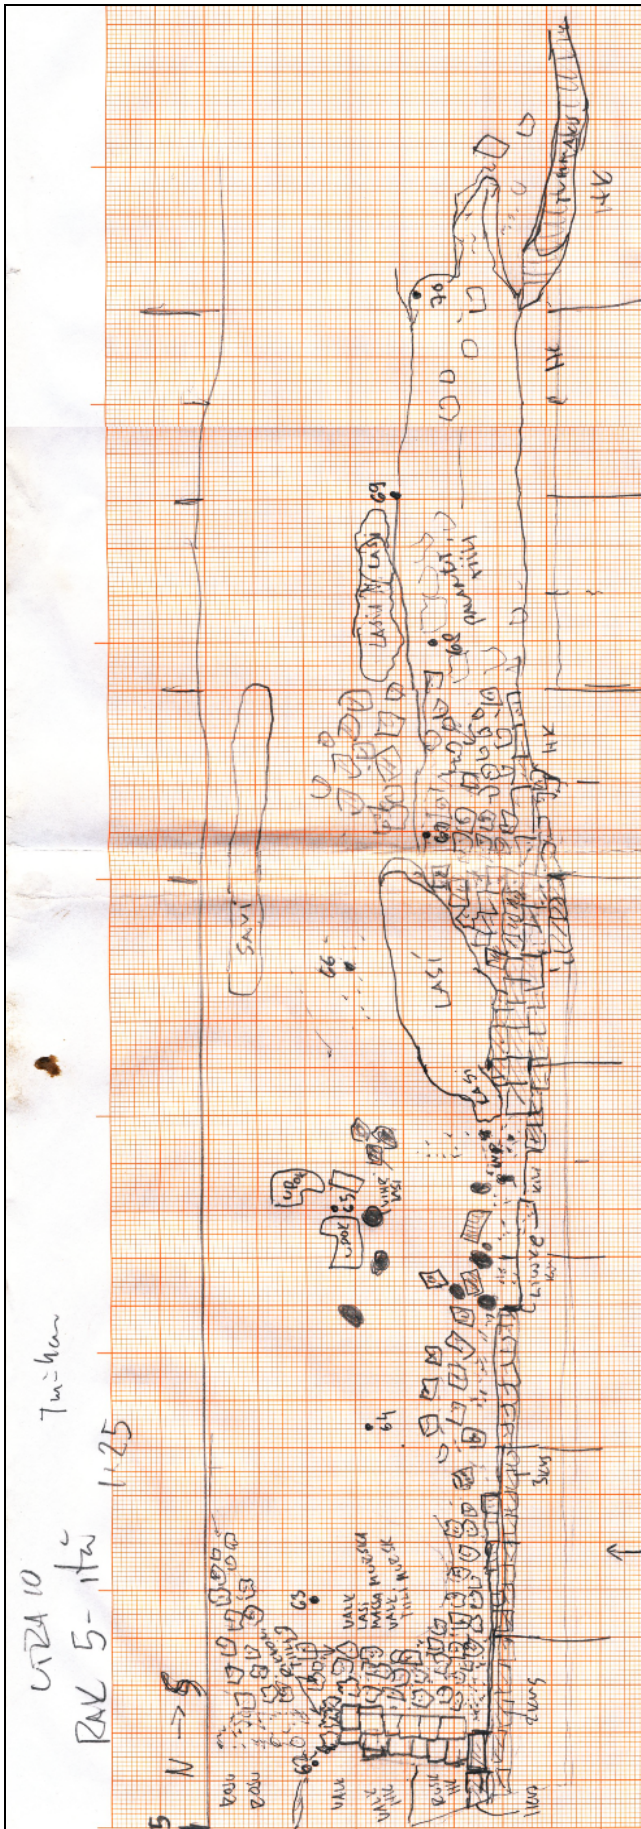
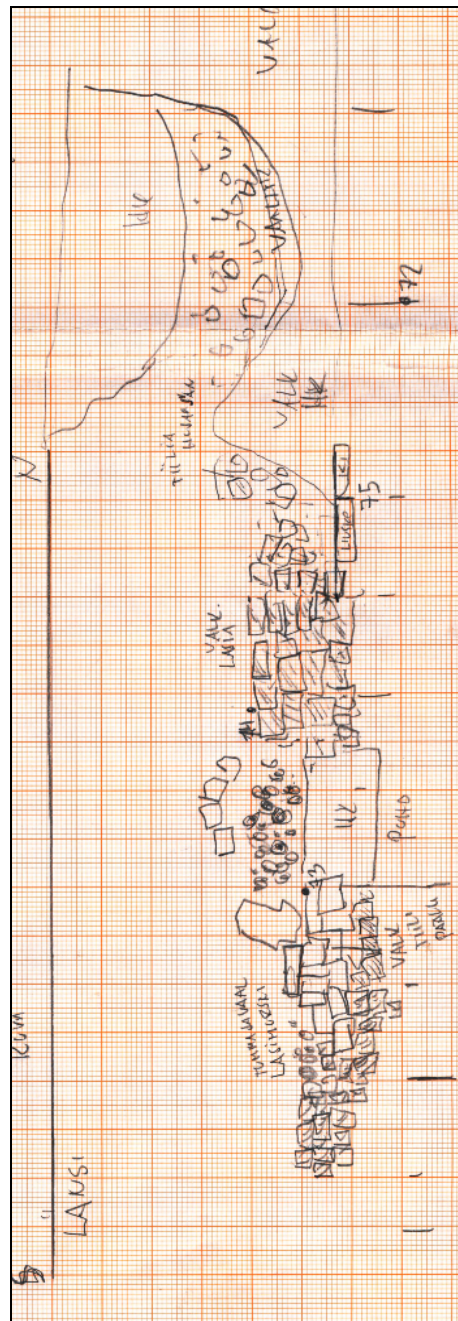
Rakenne 5

Lasiuunin jäänteet. Koeoja lasiuunin länsilaidan poikki. n. 15-20 cm paksun hyvin rojuisen multakerroksen alla yhtenäinen tiilien, tiilenpalojen, tiilimurskan (erilaatuisia tiiliä), lasimassan (sekä vaaleaa ”upokaslasiä” että tummaa ”uunilasimassaa”) kimpaleiden ja sirujen lähes täysin maaton kerros noin 0,7 - 1 metrin syvyydelle. Sen alla rojukerros ”kiinteyty”, paikoin jo pinnempänä ja rakenne alkaa hahmottumaan. Rojukerroksessa mm. isoja upokkaan paloja. Keskellä rakennetta (N-S suunnassa) on ojan itäprofiilissa, n. metrin syvyydeltä alkaen yhtenäinen lasimassakimpale, n. metrin levyinen koeojan suunnassa ja paksuimmillaan 0,5 m. Lasimassakimpale pisteen mittapisteen 66 alapuolella. Sen alla ja eteläpuolella ehjää tiilirakennetta – tiilet pinnemmalla hyvin hauraita, syvemmällä, lasimassakimpaleen alla kovia. Tiiliseinän paksuus lasimassasta etelään n. 1,5 m. Lähes ehjä tiiliseinämä vajaan metrin paksu ja kauempana lasimassasta tiilet hajonneita ja rapautuneita. Lasimassakimpaleen pohjoispuolella koeojassa sekaista ja irtonaista tiili ja lasimassarojua 1,3-1,5 m syvyydelle ja sen alla ehjää tiilirakennetta. Aivan rakenteen pohjoispäässä lähes ehjää tiilirakennetta n. 0,5 m matkalla koeojan suunnassa 60 cm syvyydeltä alkaen. Rakenne kapeampi koeojan länsiprofiilissa (n 4 m koeojan suunnassa) kuin itäprofiilissa (n 6 m). Lasimassakimpaleen päällä, n. 60-70 cm sen yläpuolella, pinta-multakerroksen alla on n. 15–20 cm paksusavipatja 1,7 m matkalla. Rojukerroksessa, n. 60 cm syvyydellä havaittiin profiilissa yhdessä kohden pari Jacky-makupala purkkia (muovia). Paikkaa on siis kaiveltu nykyaikana.

Tulkinta: lasinsulatusuunin jäänteet. Pohja ehjä, muutoin rikkonainen. Pinta tuhottu. Molemmin puolin koeojaa n. 1-1,5 m syvyydellä ehjää uuninpohjaa.

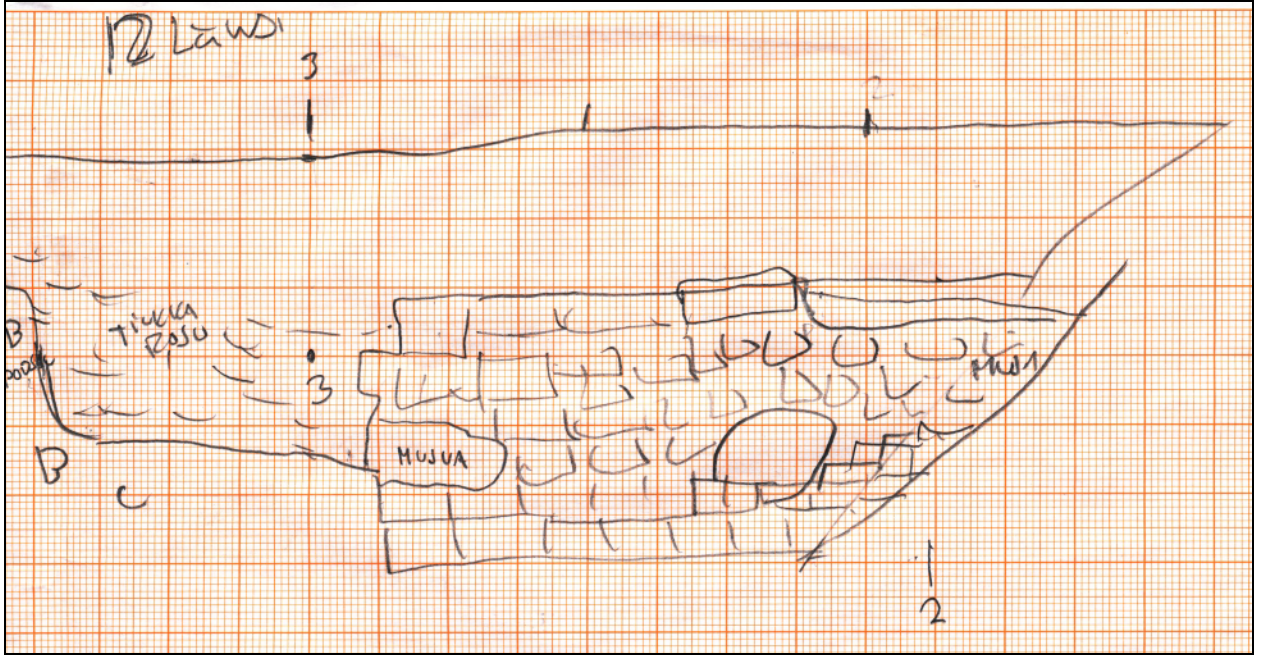
Rakenne 12

Uunin pohja. Lasisydäntä ei koeojan kohdalla esille. Olisiko upokkaan kuumennusuuni. Pinnassa sekaista rojua: tiiliä, kiviä ja jonkin verran lasimassaa, upokkaan paloja. Syvemmällä (n. -10 cm) rakenne hahmottuu, mutta tiilet rakenne hauraita. 0,8-1,1 m syvyydessä ehjää tiilirakennetta. Tiilirakenteessa myös isoja luonnonkiviä. Tiilirakenne koeojan länsipuoliskossa ja jatkuu länteen. Itäpuolella tiilirakenteen eteläosassa ja päässä liuskekivistä ladottu n. 80 cm korkea ja 1,5m leveä (ojan seinän suunnassa) rakenne.

Tulkinta: lasiuuni.
