HELSINKI
Susisaari, Varvilahden patorakenteen tutkimus
nk. Törnen laituri
8.-12.6.2009

MUSEOVIRASTO

Meriarkeologian yksikkö
Minna Leino, 2009

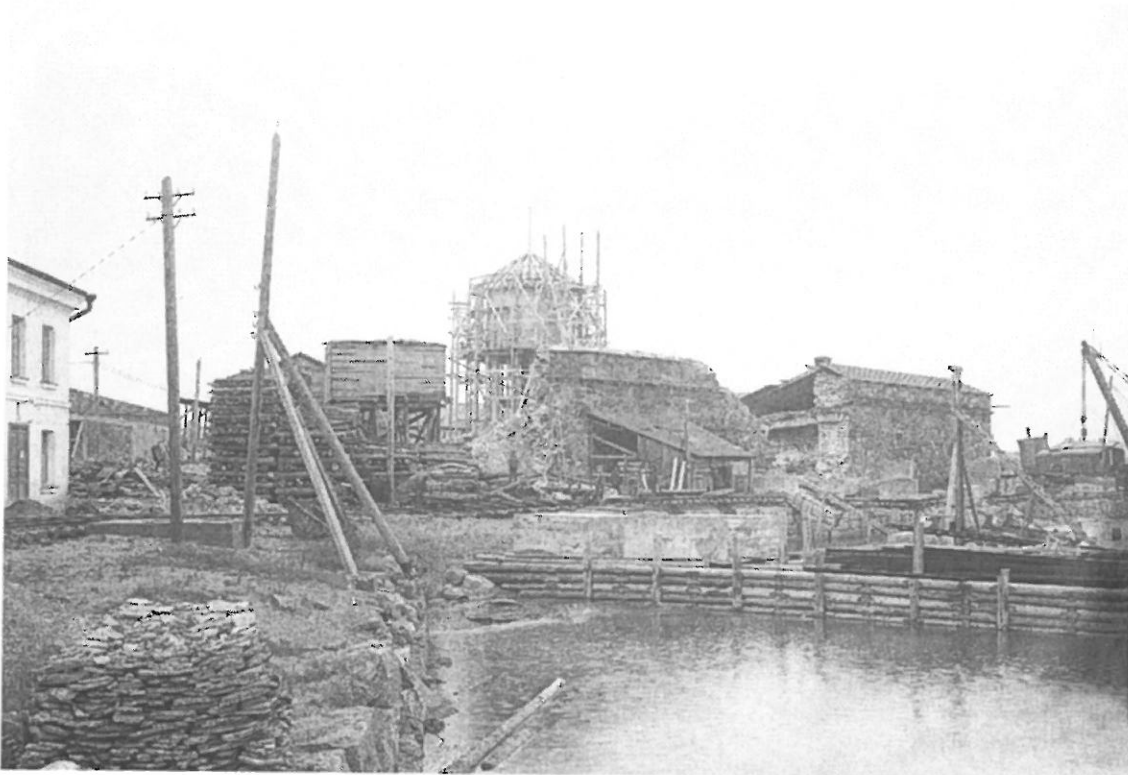
Patorakenne näkyy Dementjevin saunan edustalla vuoden 1918 valokuvassa. (kuva 2465. G. Lönnqvist, Helsingin kaupunginmuseon kuva-arkisto).

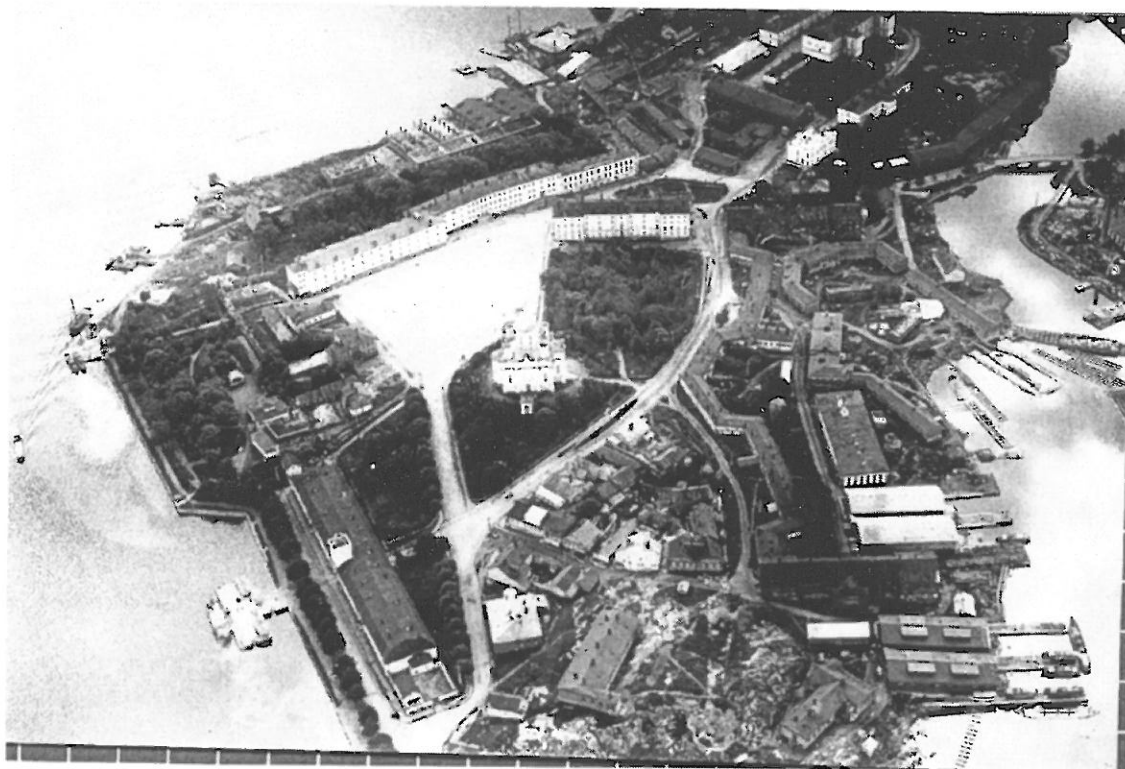
Patorakenne näkyy 1920-luvun ilmakuvassa ja sen keskiosassa voi erottaa ilmeisesti painoina käytetyt rakennuskivet (vrt. kuva MA200905:3). Lähde: Kansallisarkiston Sörnäisten toimipiste T17467/3152.
