Naantalin kirkon lounaisen kiviainan
korjaus v. 2010.

Tutkimuskohde Naantali, Kirkon lounaispuoleinen kiviaita
Tutkimuksen aihe Muurinkorjaustyön arkeologinen valvonta
Kohteen ajoitus historiallinen aika
Peruskartta 114404
ETRS-TM35FIN N 6714248 E 226065
-tasokoordinaatit

Naantalin kirkon lounaisen kiviaidan korjaus v. 2010

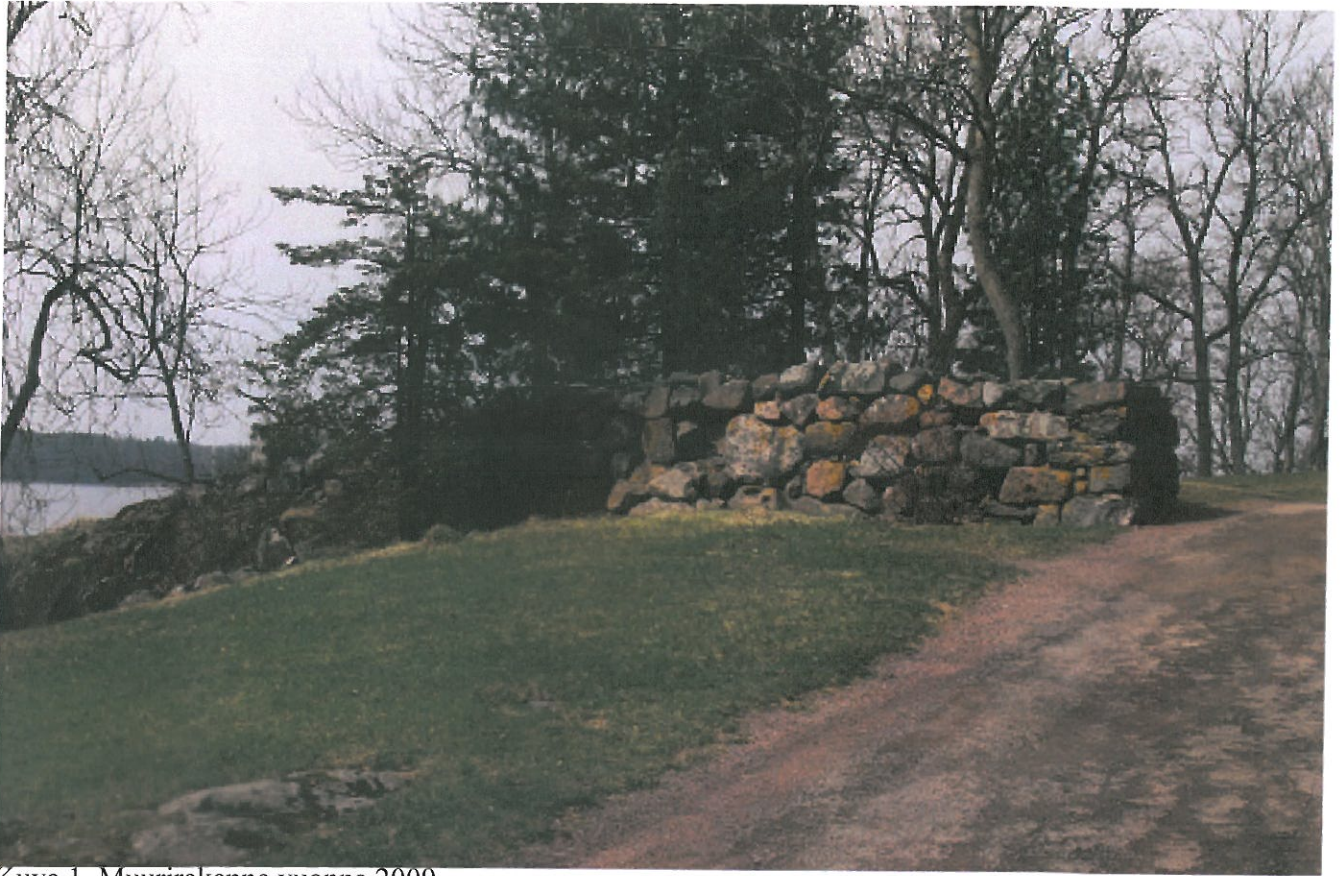
Kuva 1. Muurirakenne vuonna 2009

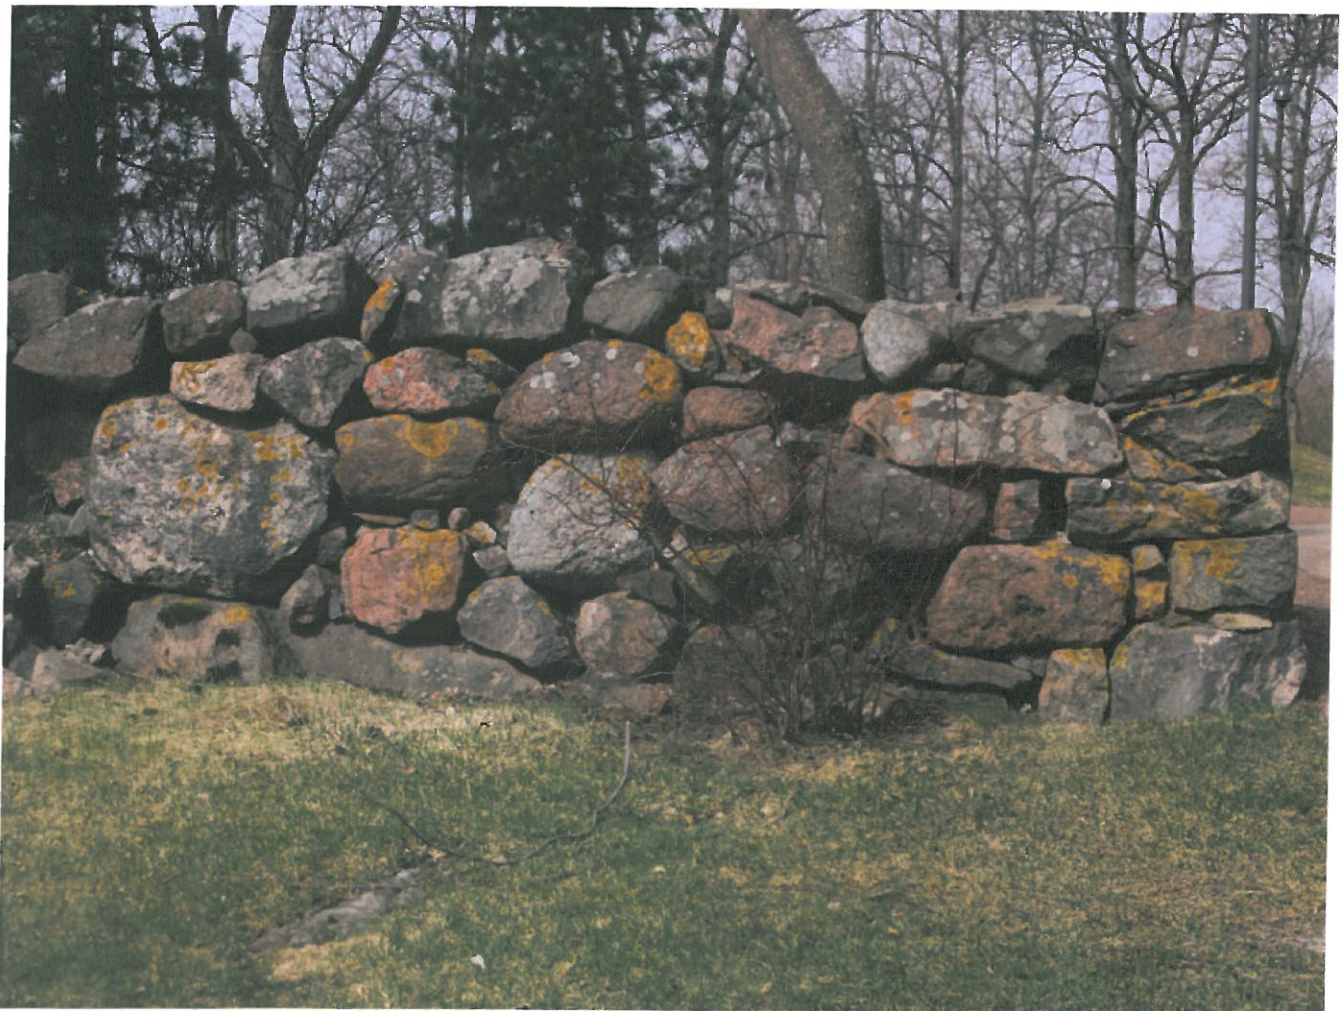
Muurin korkeammasta itäisestä pinnasta oli vuosien kuluessa irronnut kahdesta kohdin laajempi kivimuurin osa ja rakenteen ydinosa oli näkyvissä ja rapautumassa. Lisäksi muuri on lännen puolelta melko matala ja siksi sen päälle kiipeäminen on ollut vaivatonta. Etelässä muuri madaltuu osaksi ympäröivää maan pintaa ja rakenne häviää kalliotasanteelle.

Kuva 2. Muurirakenteen itäinen osa v. 2009

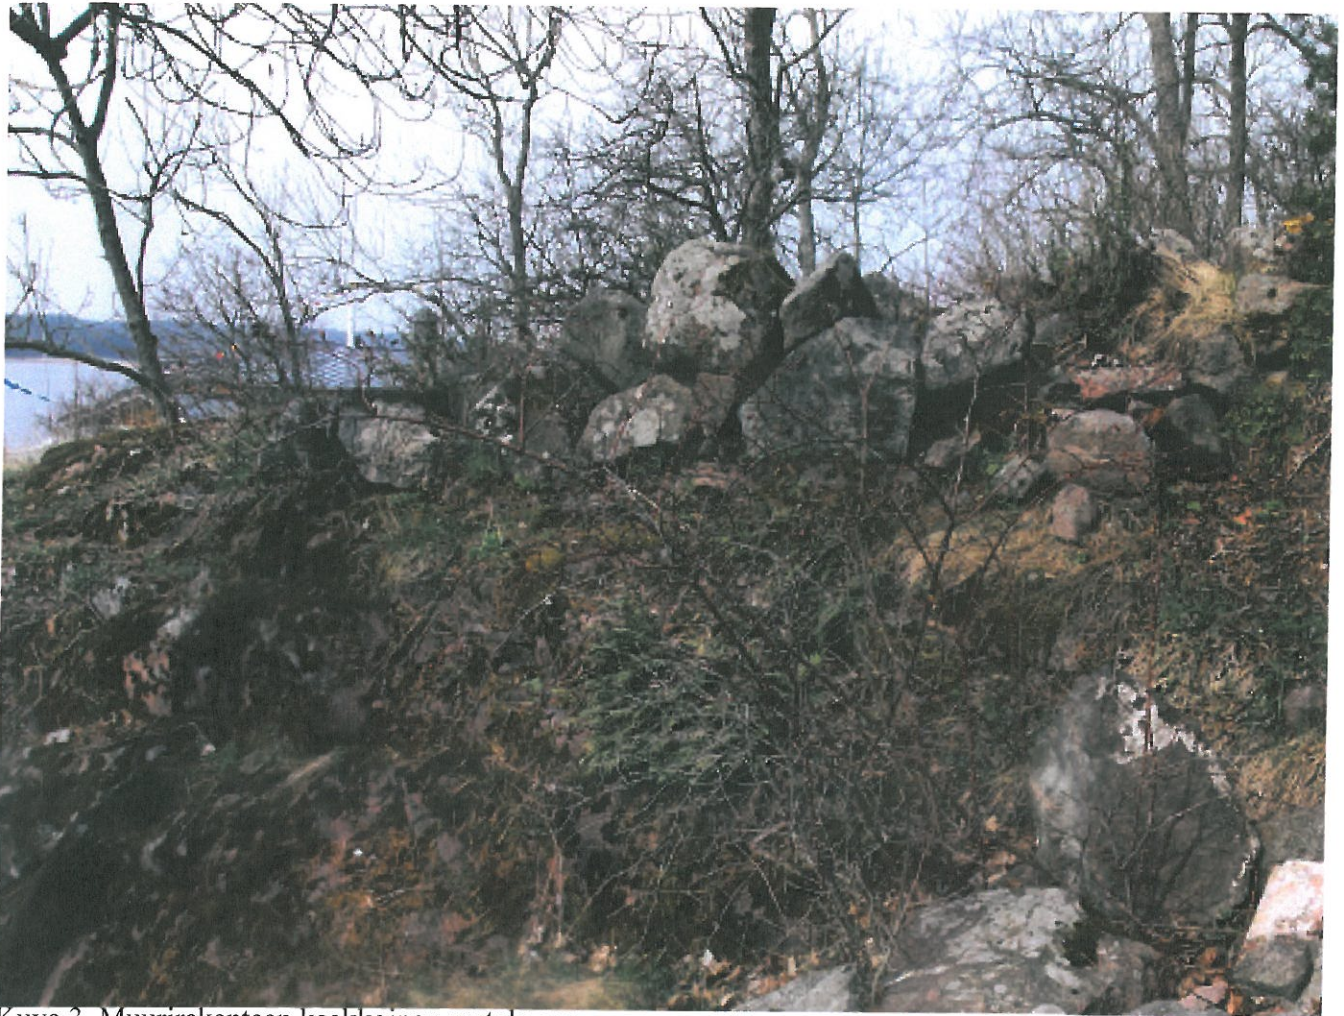
Kuva 3. Muurirakenteen kaakkoinen matala osa

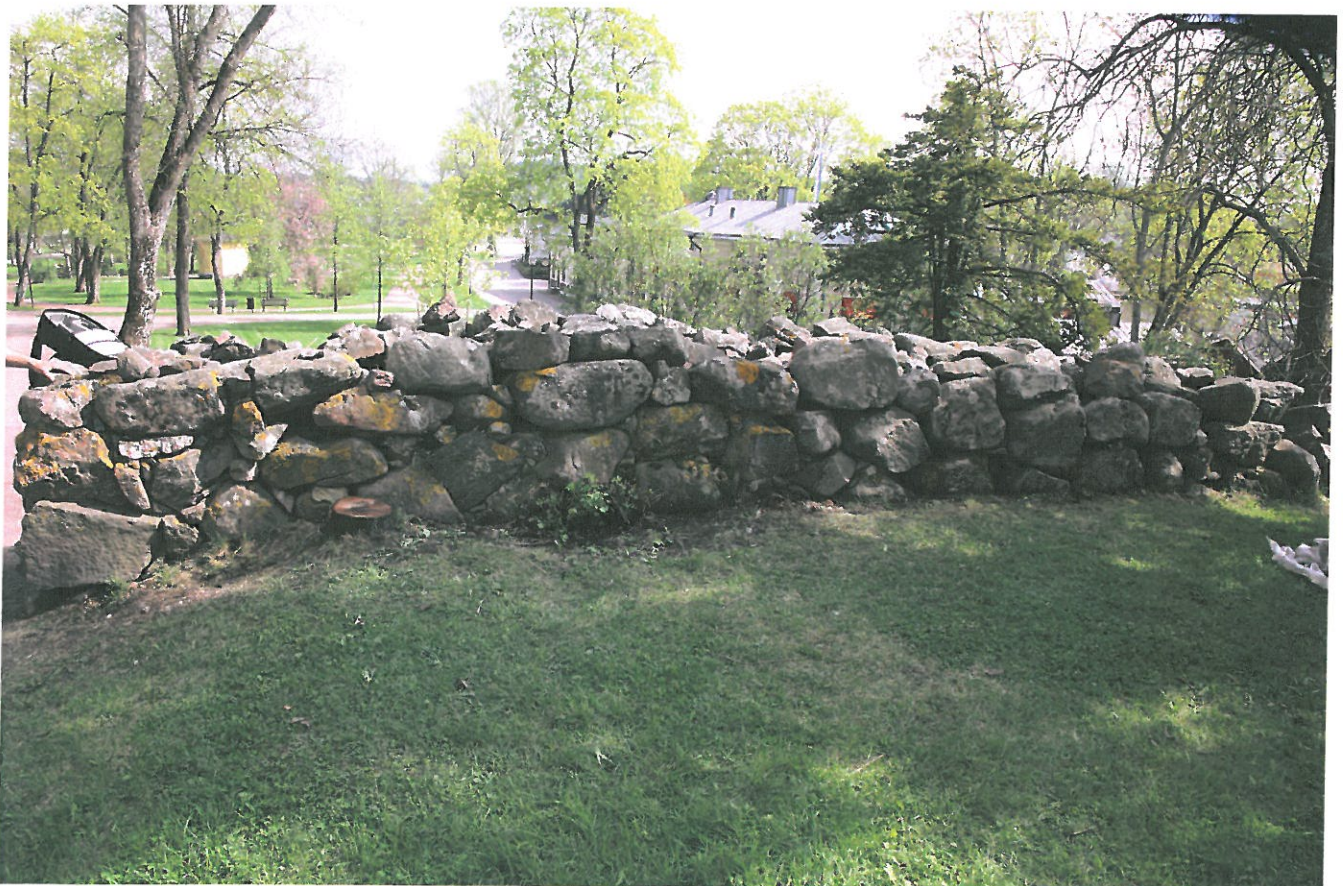
Kuva 4. Muurirakenteen länsipuoli v. 2010

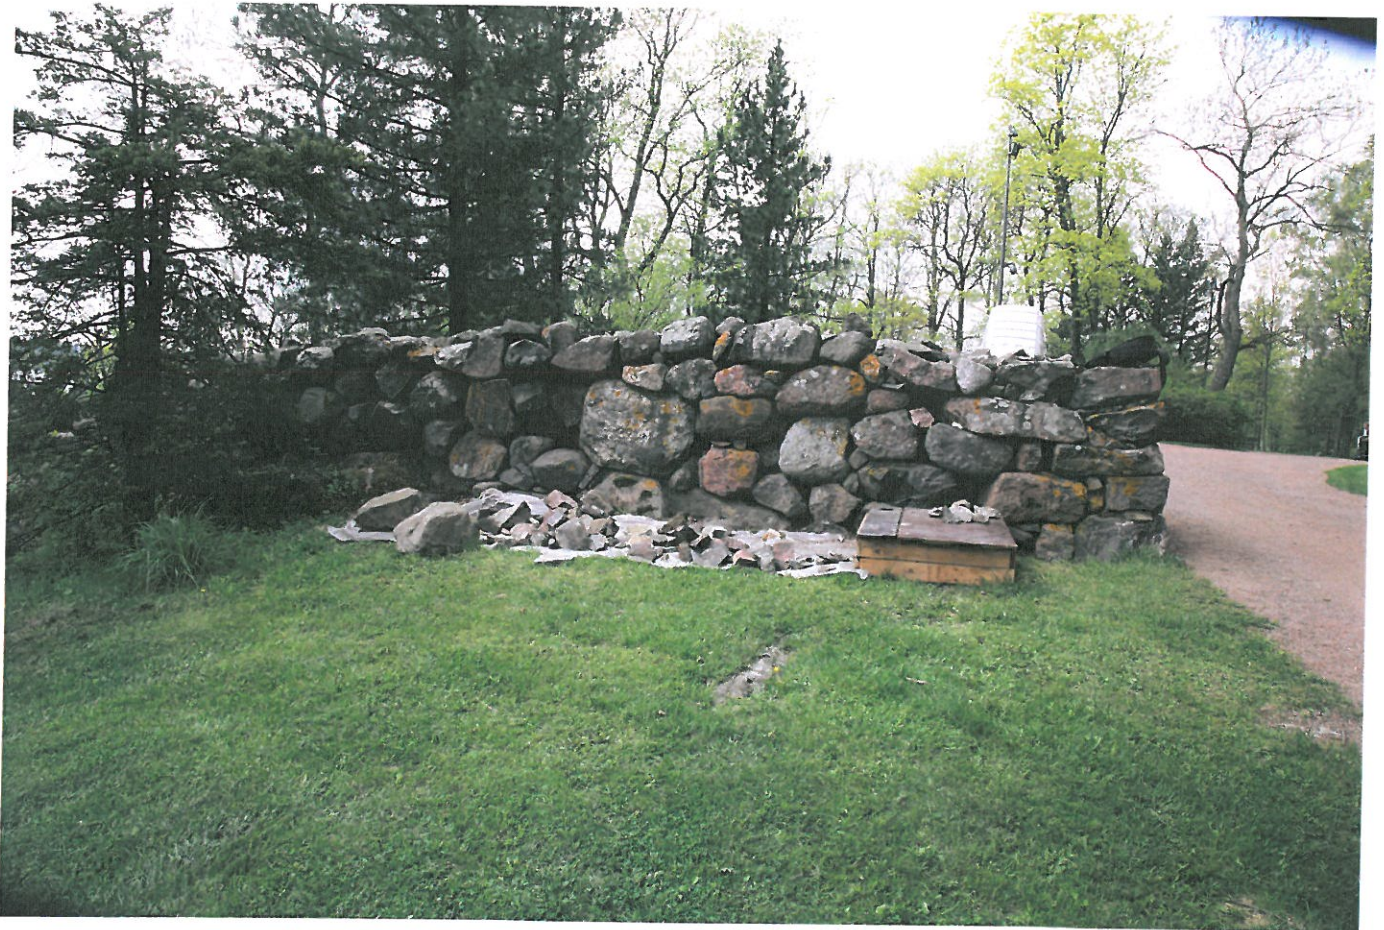
Kuva 5. Muurirakenteen itäpuolen korjaus v. 2010

Korjaustyö tehtiin kalkkisementtilaastilla 70/30 niin että vanhat saumat puhdistettiin ja maa-aineis poistettiin jonka jälkeen muuri kiilattiin ja saumattiin niin että kivien välit jäivät avoimiksi kuten ympäröivät muurit. Saumausta ei siis tuotu pintaan saakka ja näkyväksi vaan muuri säilytti osin kylmäladotun muotonsa. Sortuma-alueille valittiin kohteesta paikkaan sopivat kivet ja ne asetettiin osaksi muurirakennetta samaa kivilimitystä seuraten.

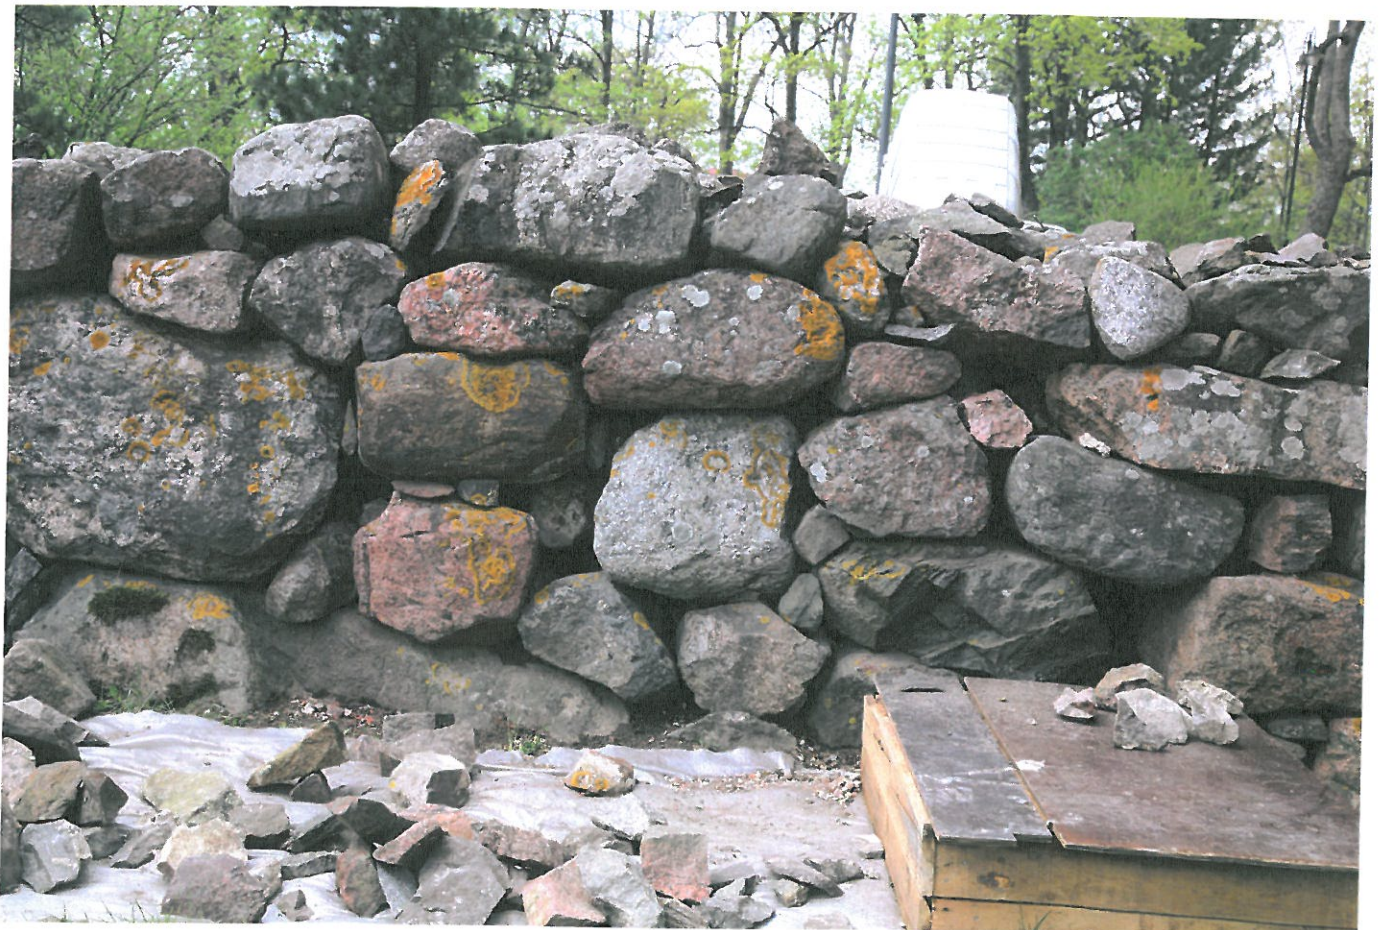
Kuva 6. Muurirakenteen itäpuolen korjaus v. 2010

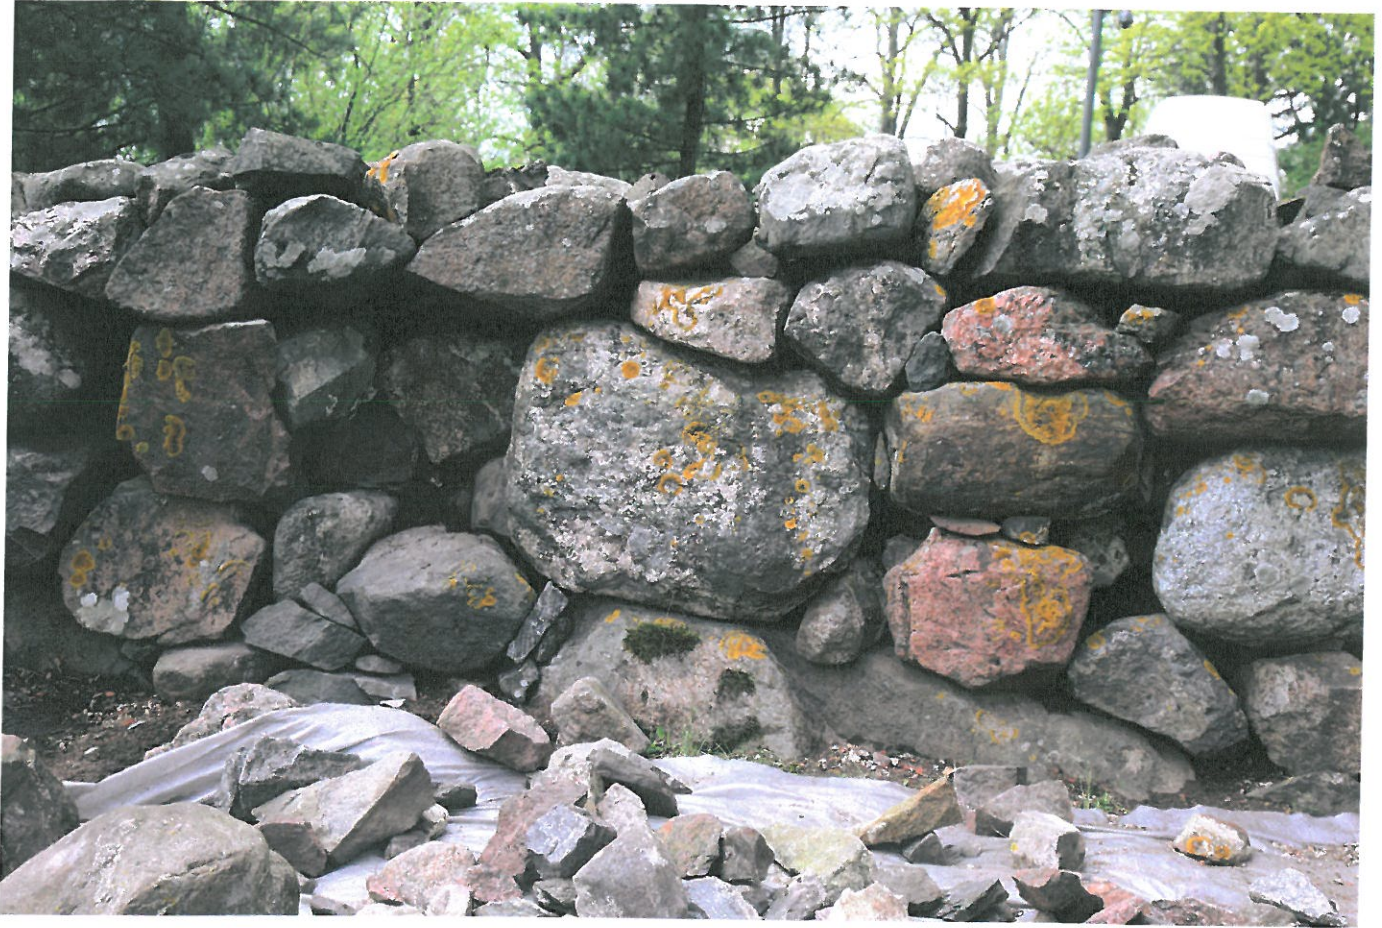
Kuva 7. Muurirakenteen itäpuolen korjaus v. 2010

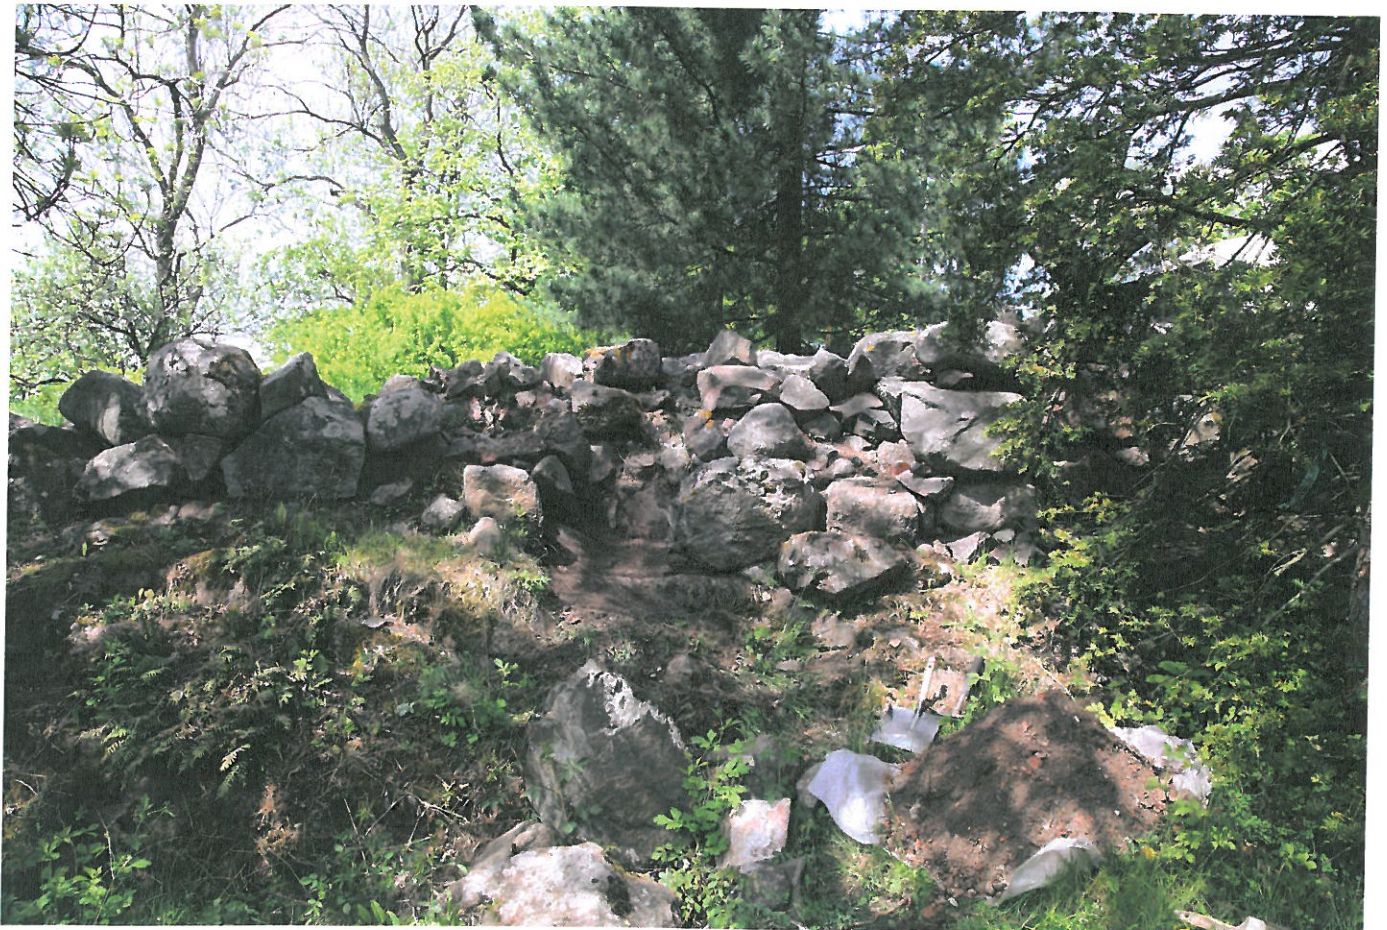
Kuva 8. Muurirakenteen matalan eteläosan korjaus v 2010

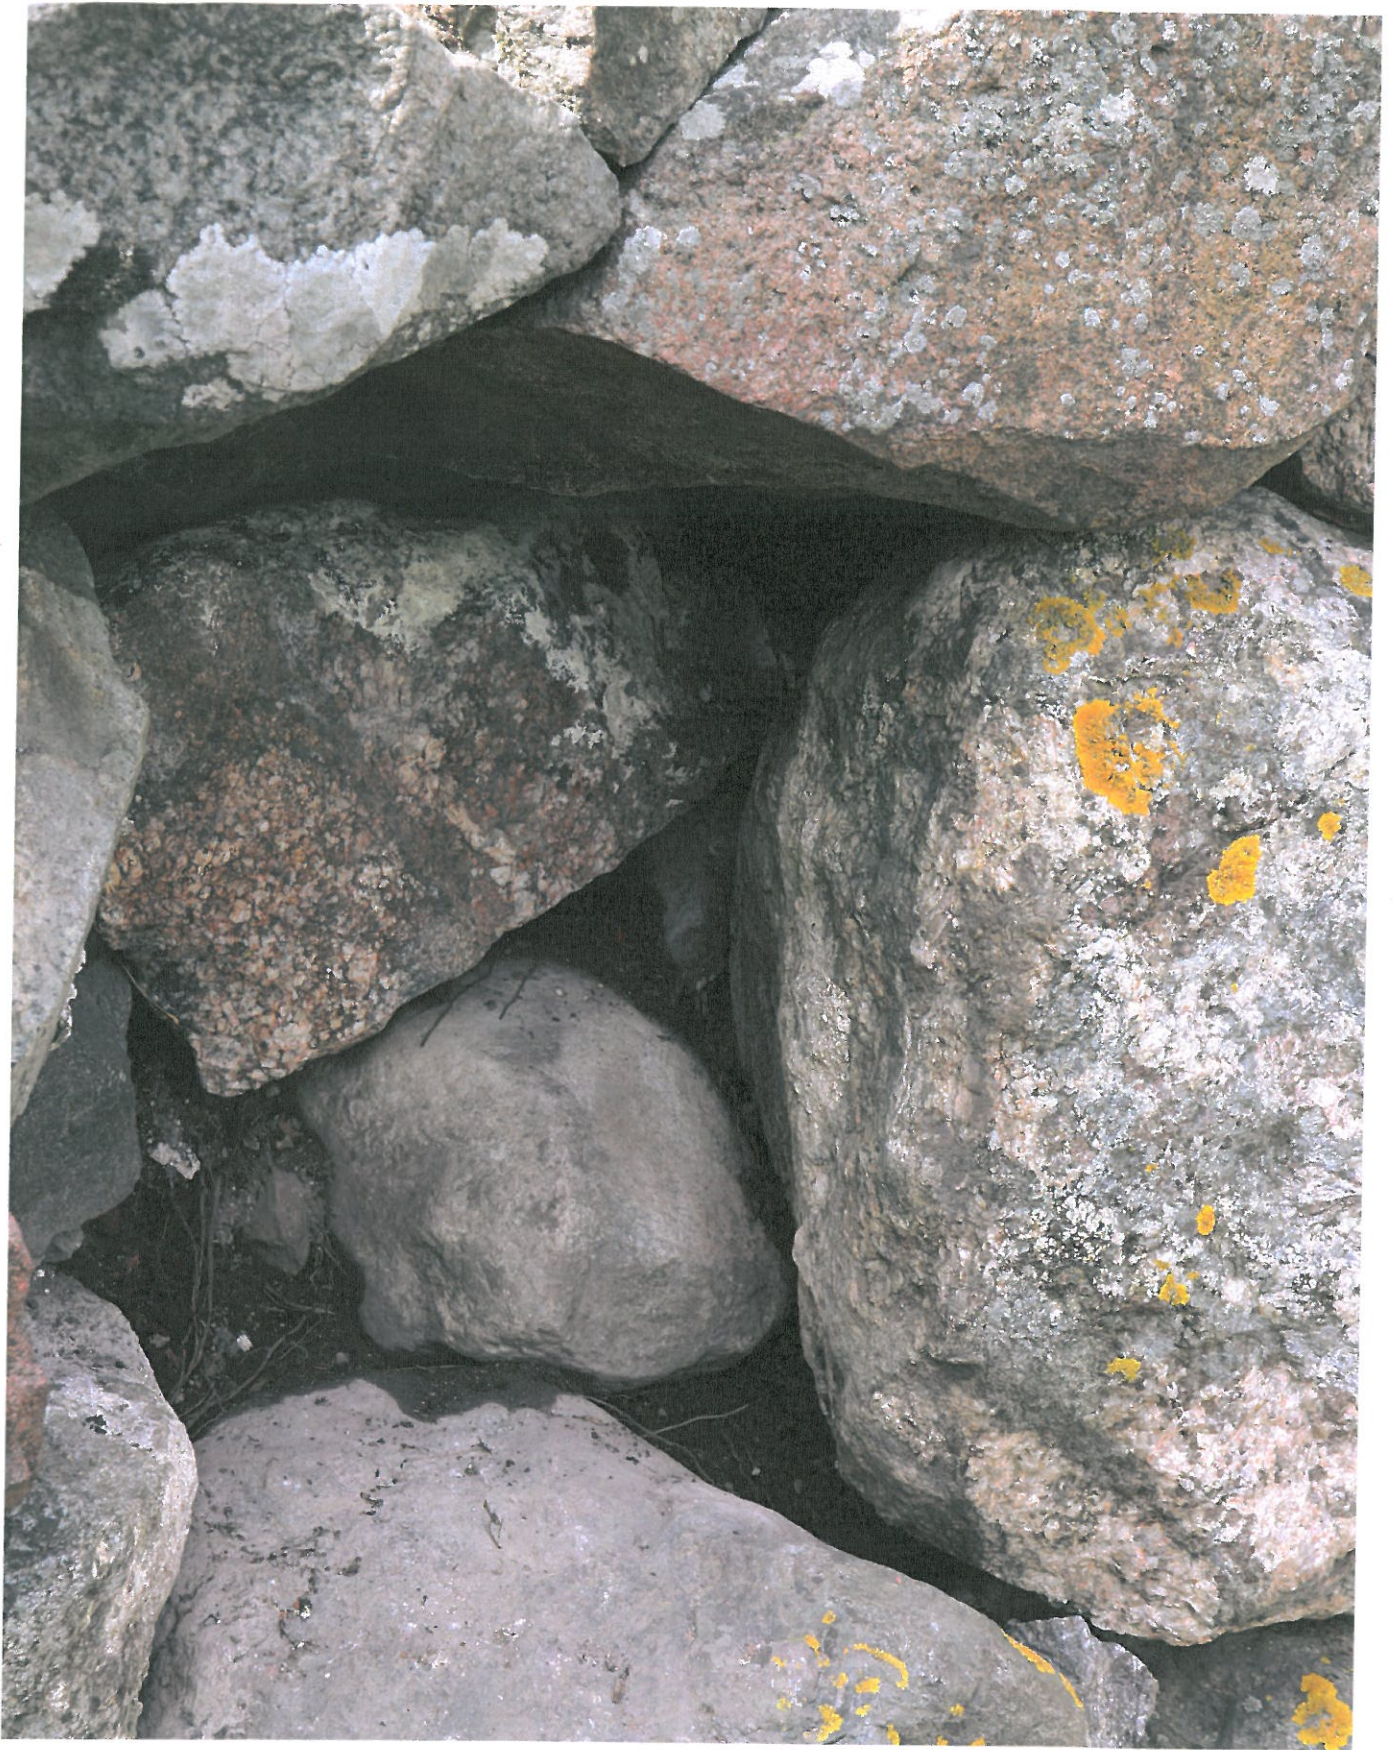
Muurirakenteen länsipuolella rakenteen saumat olivat kapeat ja sieltä voitiin vain paikoin todeta isompien kivien kiinnittyneen taustaosan täyttörakenteeseen vaalealla kalkkilaastilla. Sama muuraustekniikka, jossa luonnonkivet ulottuvat muurin sisään ja ovat kiinni kalkkilaastilla, todettiin useista kohdista itäseinää. Itäseinässä avautuneiden saumojen välistä rakenteen toteaminen oli helpompaa. Kivien limitys kerroksiin oli myös tyypillinen piirre rakenteelle. Kalkkilaastilliseen osaan ei korjaustyössä koskettu vaan muuri puhdistettiin sitä myöten.

Rakennusarkeologisenä havaintona voi pitää sitä, että muurin suuret luonnonkivet limittyvät selvästi kalkkilaastilliseen muurin ytimeen ja seinärakennetta voi pitää ainakin 1800-luvulla rakennettuna, hyvin todennäköisesti jo varhaisempana. Selvää viitettä muurin keskiaikaisuudesta ei saatu.

Kuva 9. Muurirakenteen itäpuolen muurin ydinosan rakenne v. 2010

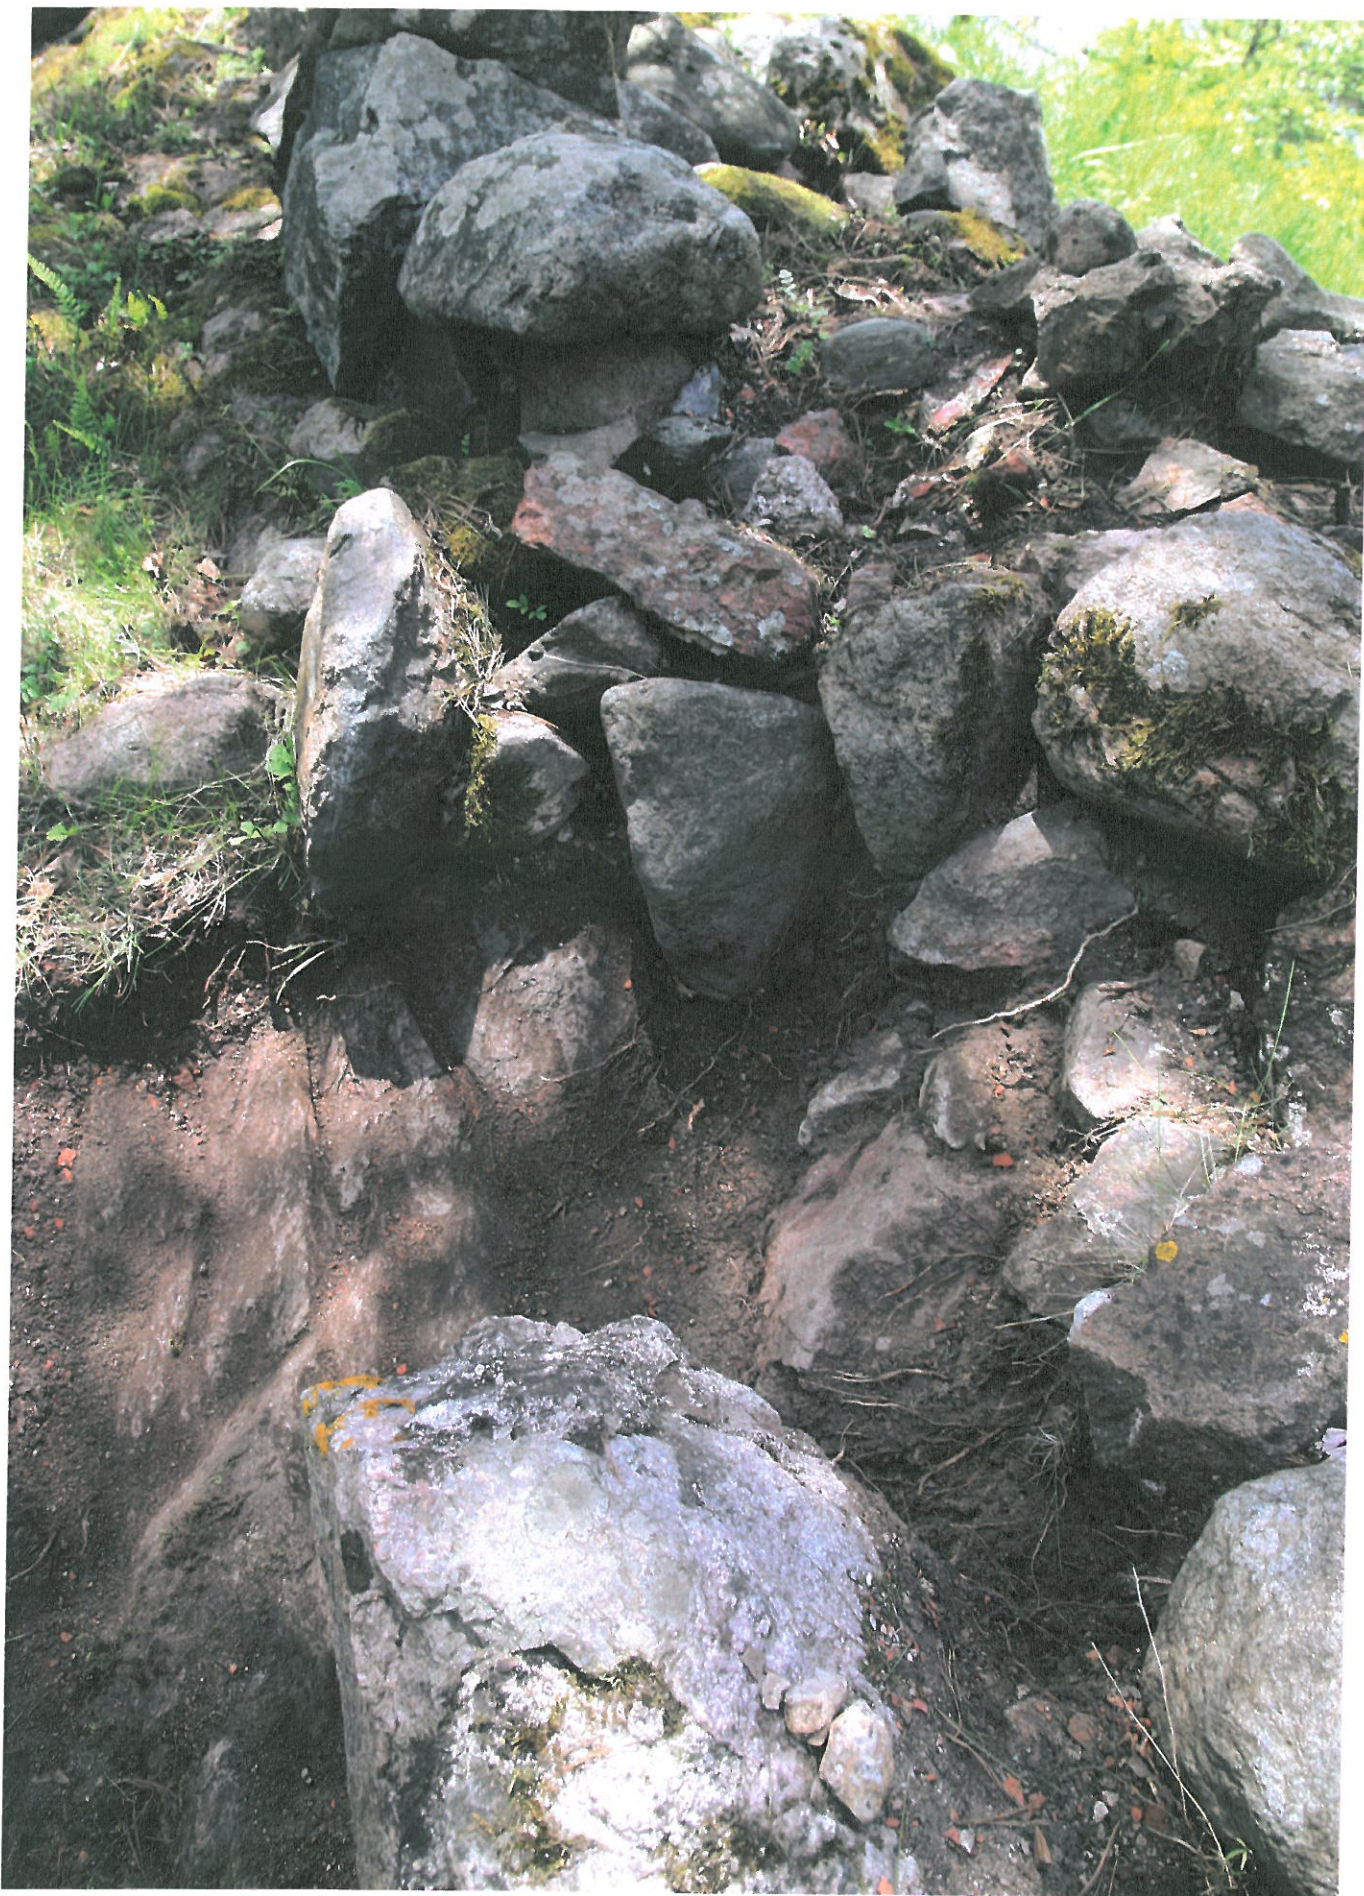
Kuva 10. Muurirakenteen eteläosa päältä nähtynä v. 2010

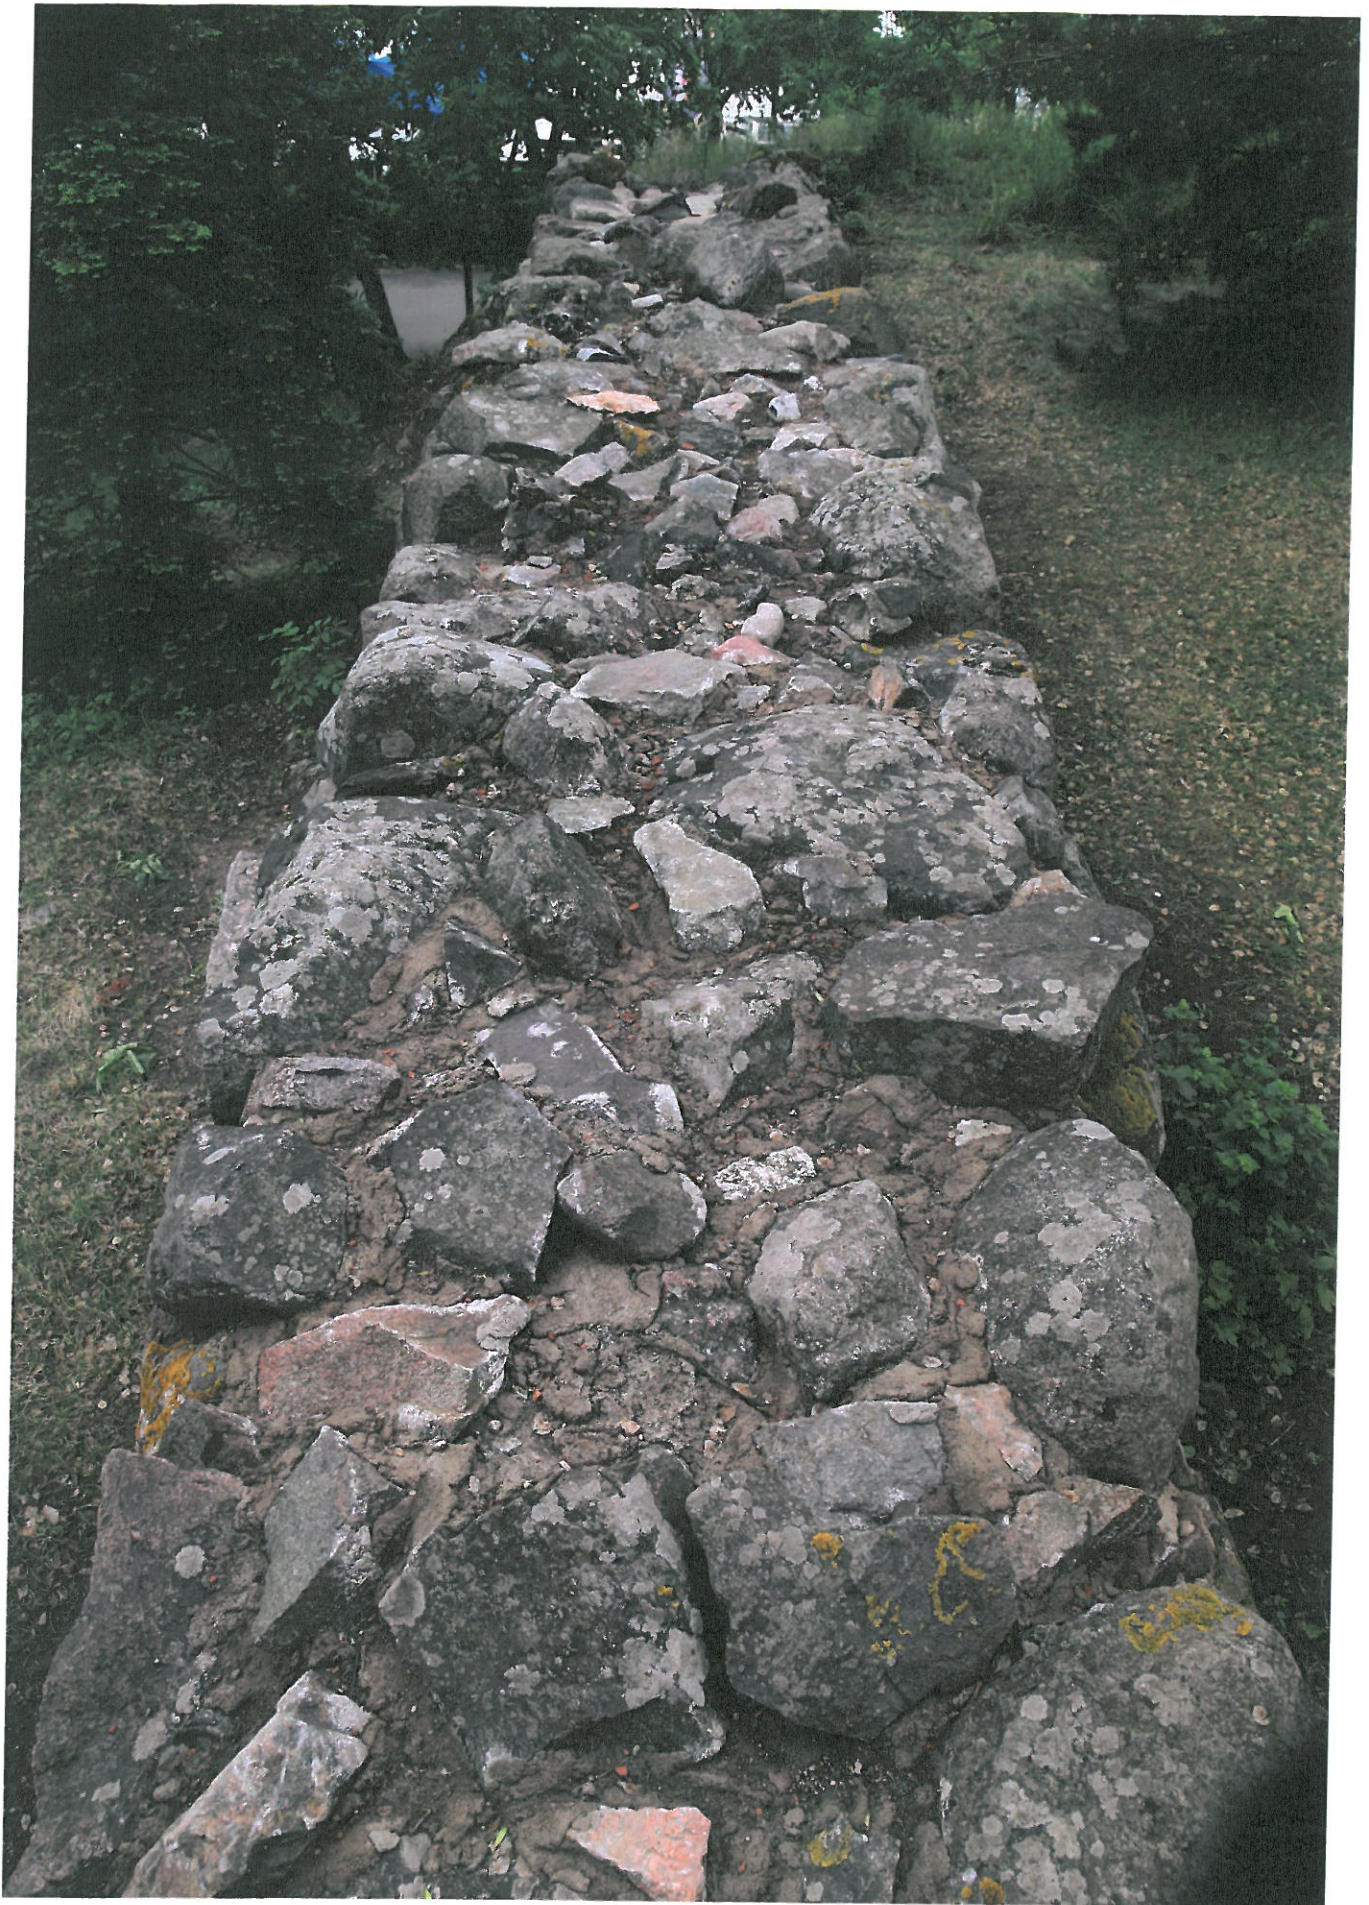
Kuva 11. Muurirakenteen eteläosa päältä nähtynä valmiina 2010

Muurin päällisosa toteutettiin niin että irtonaiset pintakivet poistettiin, tehtiin 50/50 laastista ulkopintoja kohden kaartuva laasti- ja kivipinta, jonka päälle palautettiin pinnan kivet. Pinta jätettiin ilman piimäkäsittelyä ja sen annettiin kerätä humusta ja sammaloitua omaan tahtiin.
