TUTKIMUSRAPORTTI

Vrouw Maria

1700-luvun hylyn arkeologiset vedenalaistutkimukset

31.8.–11.9.2010

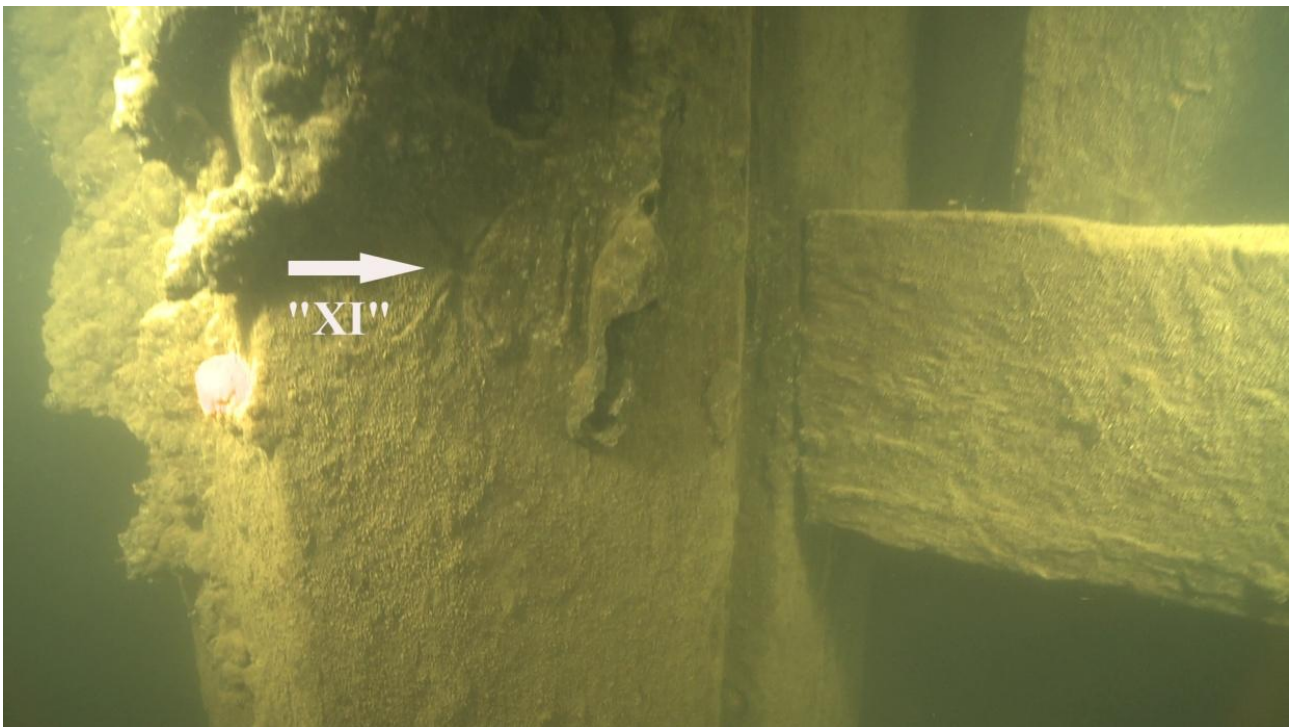
Kuva 5.2.2. Perärangan pinnassa erottuva merkintä "XI". Kaappauskuva Juha Flinkmanin kuvaamasta videosta MA201014:57. Kuvankäsittely Rami Kokko.

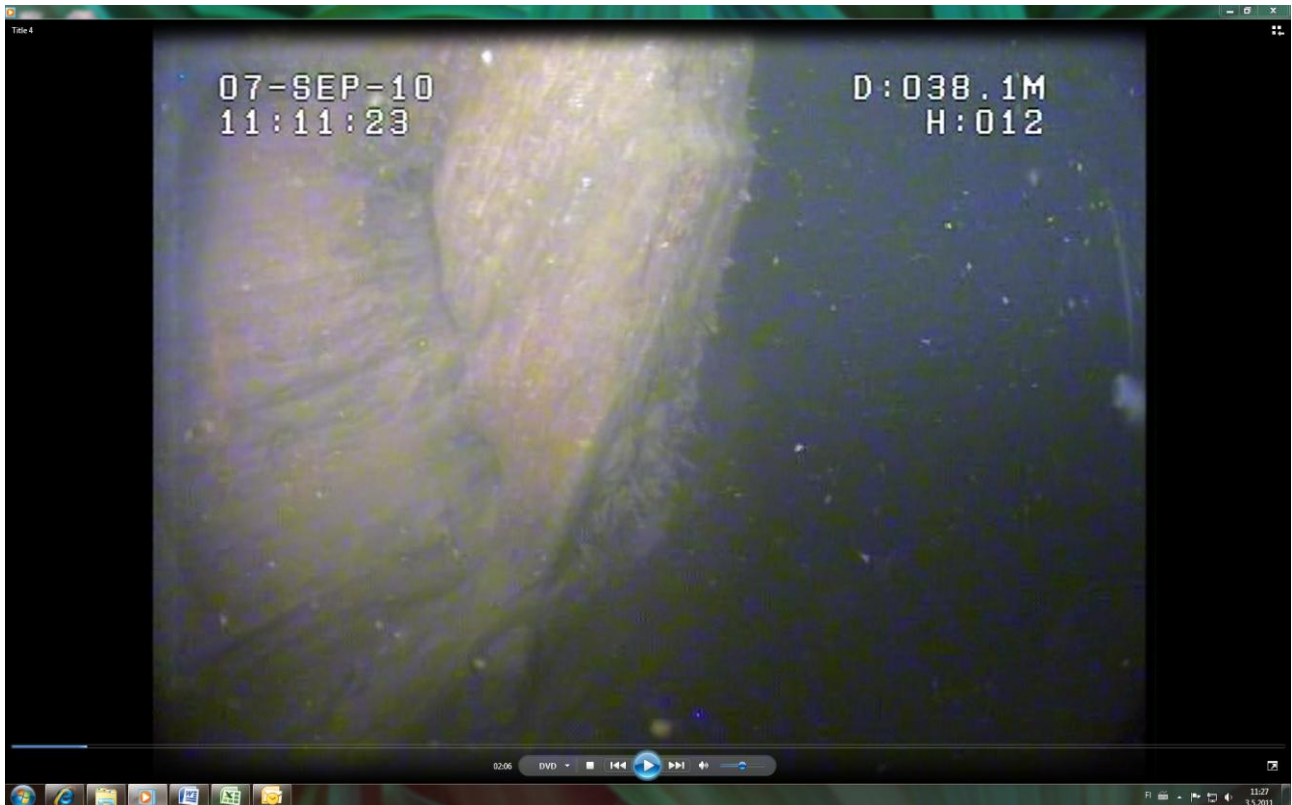
Seurantapiste 1. BB-ranapalkin tuki. MA201014: 46 - 02:06 (DVD:n 4. videopätkä).

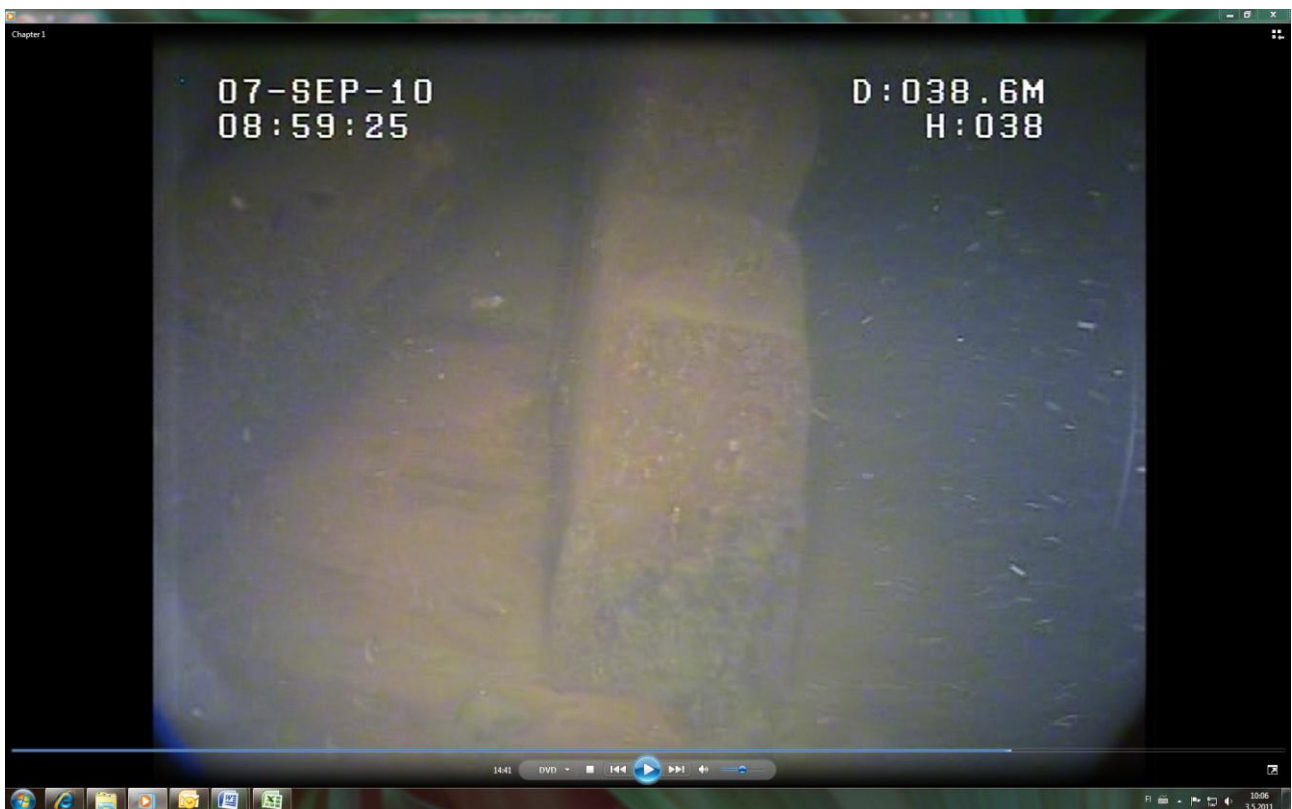
Seurantapiste 1. BB-ranapalkin tuki MA201014: 46 – 14:37 (DVD:n 2. videopätkä).

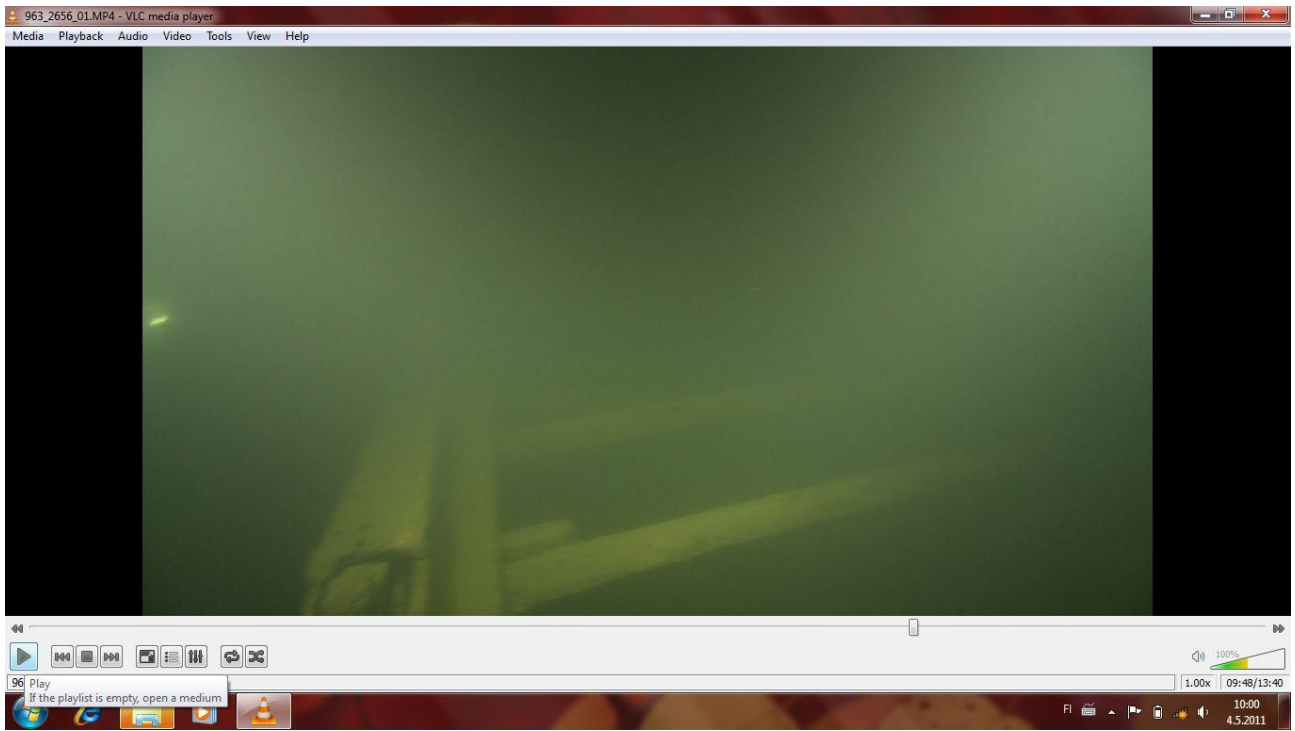
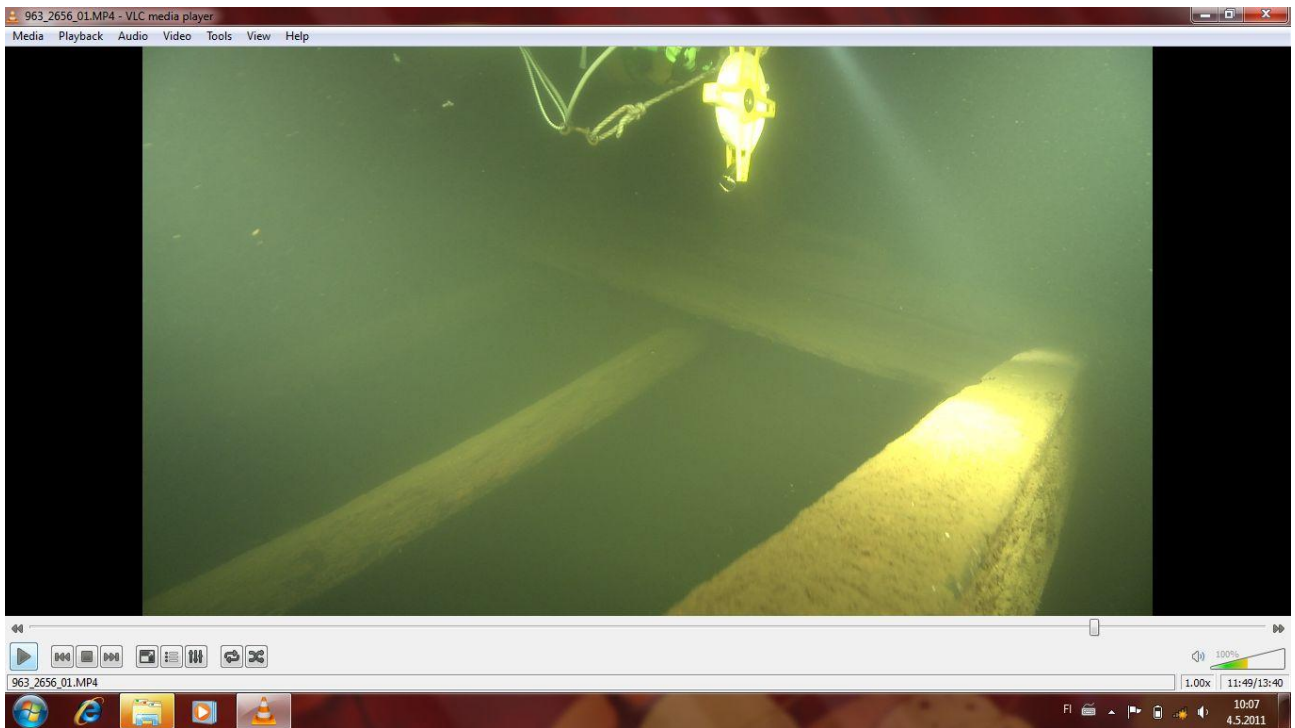
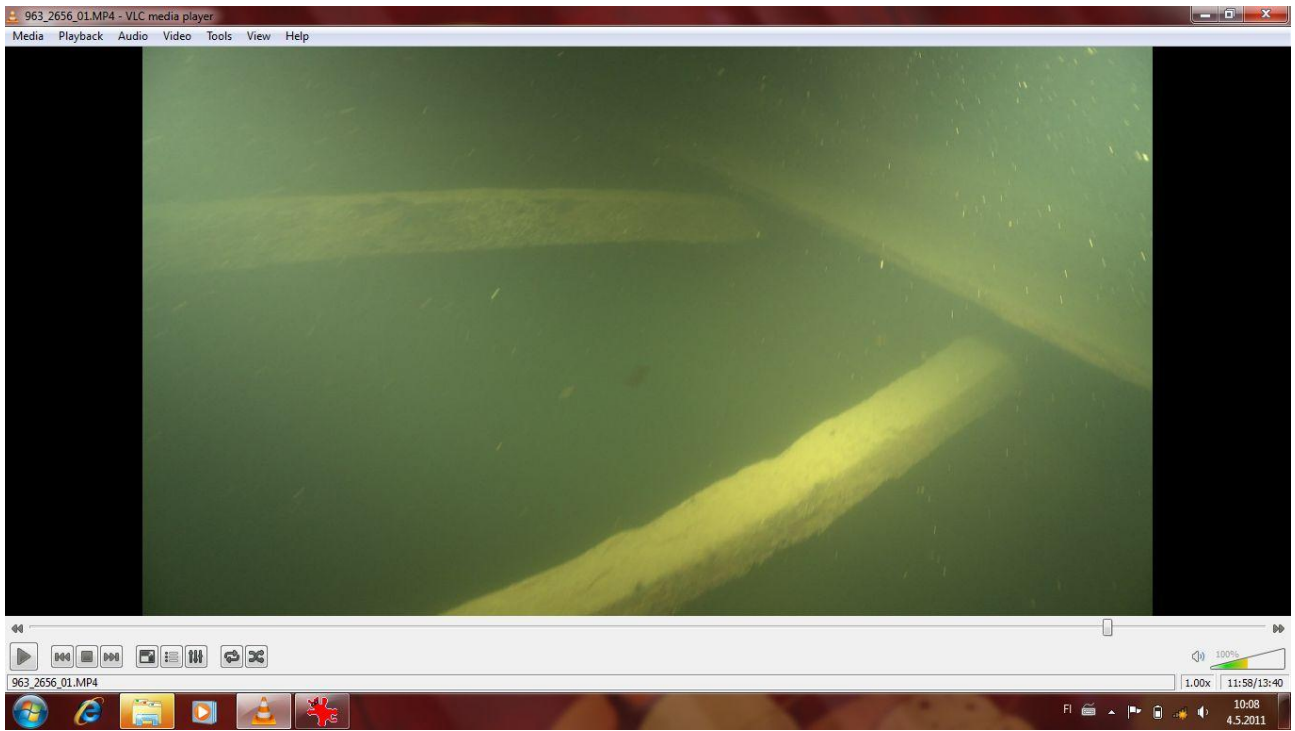
Seurantapiste 14. Perähytin kansipalkit MA201014: 59 – 9:45.

Seurantapiste 14. Perähytin kansipalkit MA201014: 59 – 11:44.

Seurantapiste 14. Peräytin kansipalkit MA201014: 59 – 11:53

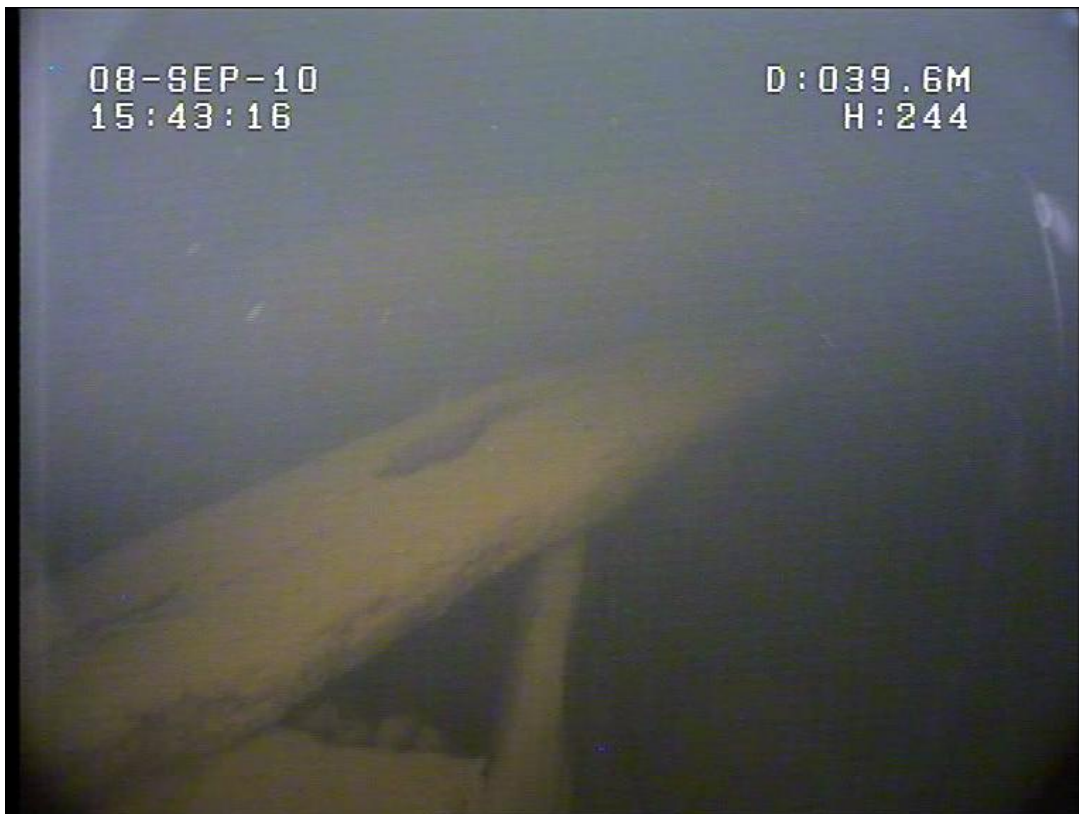
Seurantapiste 22. SB partaan ulkopuolella nojaavat takilanosat. MA201014: 48 – 15:43:16-15:45:30 (DVD:n 4.videopätkä).

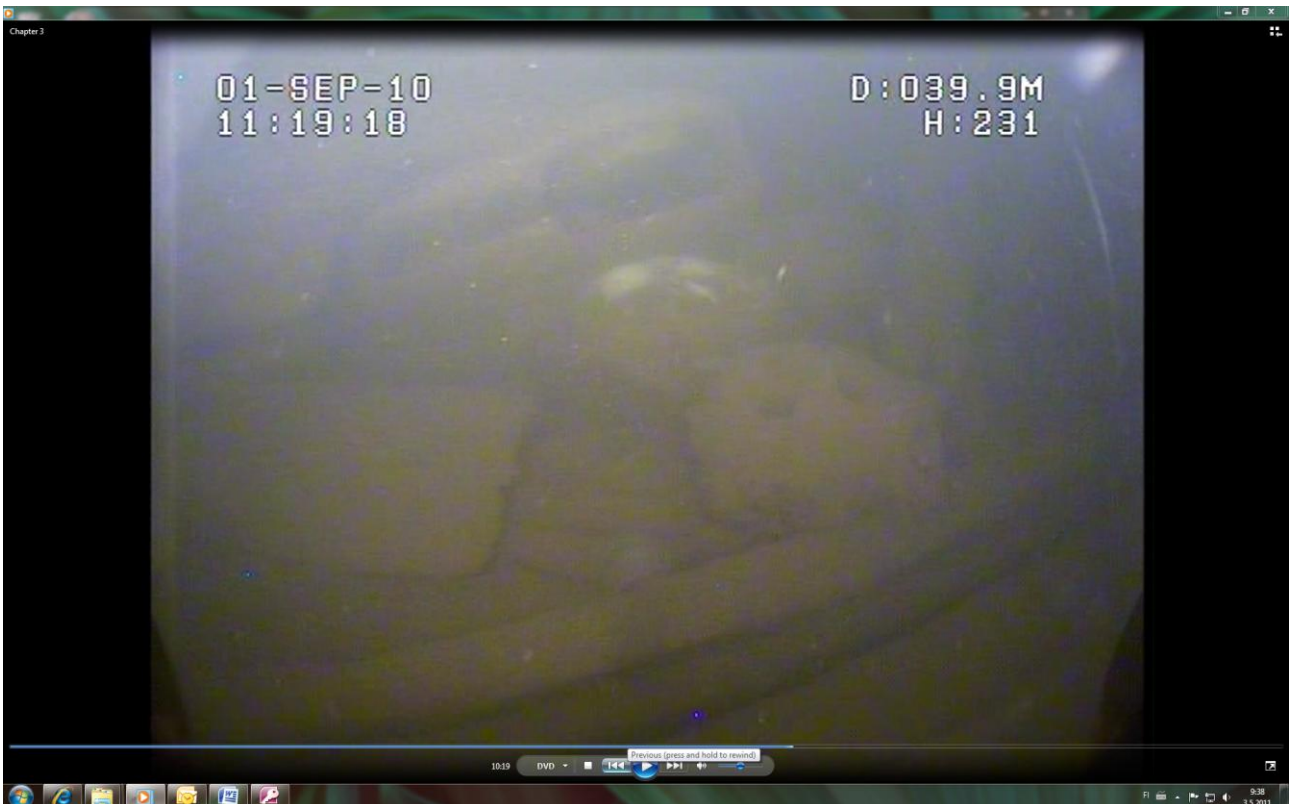
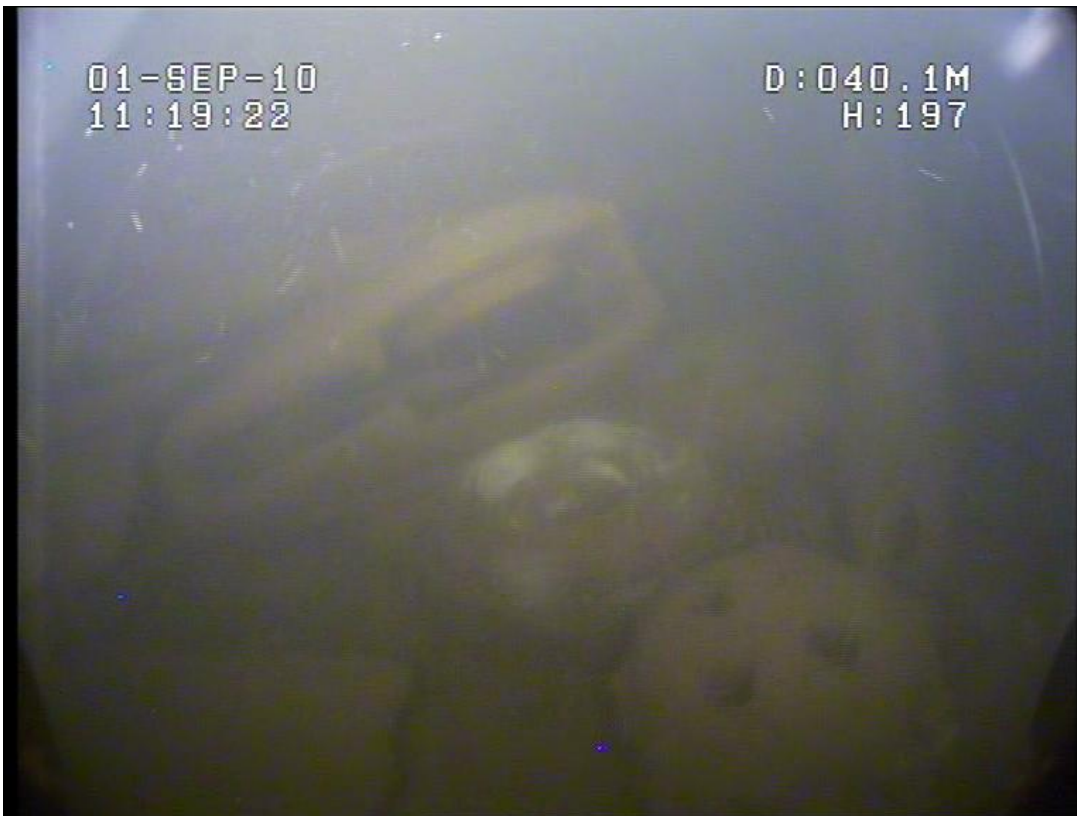
Seurantapiste 24/ Seurantakohde 1. Isomaston ja keulamaston väli, SB-laita: luoti, luotiliina, tahko, plokeja, puuosia MA201014: 44 – 11:19:18 (DVD:n 1. videopätkä).

Seurantapiste 24/ Seurantakohde 1. MA201014: 44 – 11:19:22 (DVD:n 1. videonpätkä).

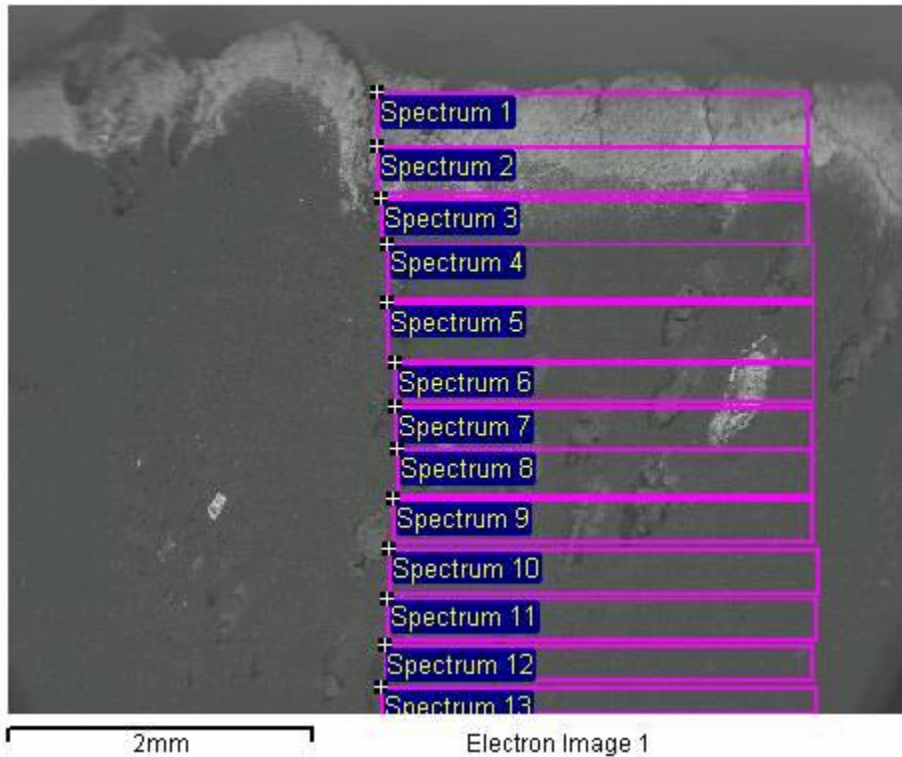
Kuva 5. Röntgenanalyysin tulokset perärangasta. Tässä näytteessä on suuri rautapitoisuus, mutta pieni rikki-pitoisuus. On todennäköistä, että rauta on oksidina eikä rikkiyhdisteenä.

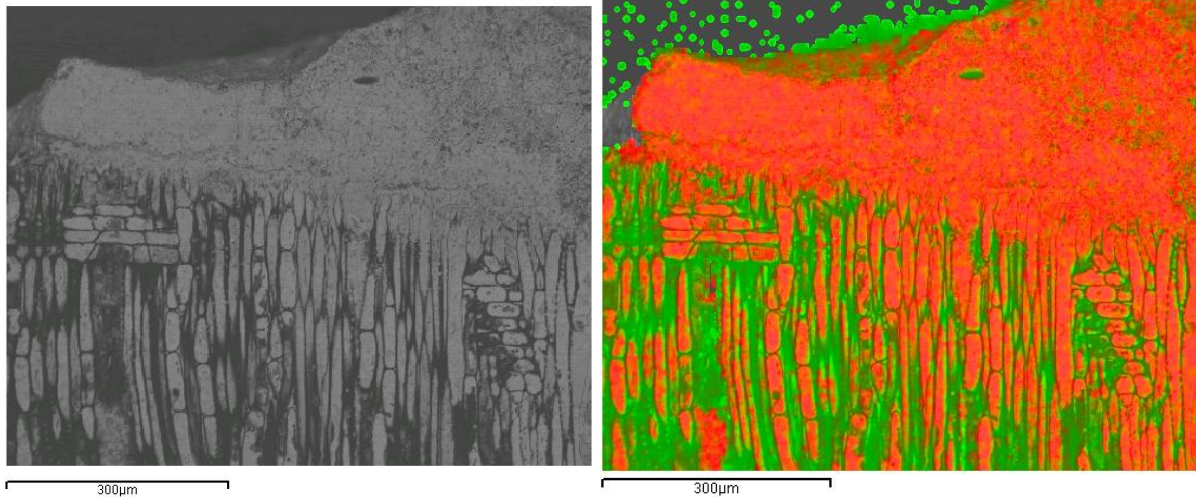
Näytteen pinnalla on 0.3-0.5 mm paksus kerros jossa runsaasti rautaa ja rikkiä tasaisesti jakautuneena. Tämän kerroksen alapuolella rikki ja rauta löytyvät tietyistä kuiduista, mutta toisissa kuiduissa niitä ei ole.
