RAASEPORIN KAUPUNKI

**Arkeologinen valvonta Billnäsin ruukkialueen
pilaantuneiden maiden kartoituksen yhteydessä 2012**

TUTKIMUSRAPORTTI

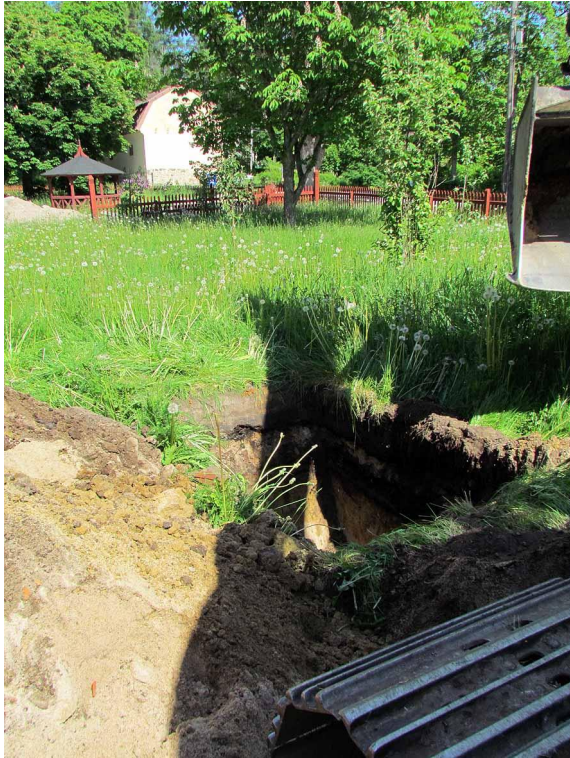
Kuva 5. Koekuoppa 28 sijaitsee Viljamakasiinin eteläpuolella vanhan navetan itäpuolella. Kalle Luoto 15.6.2012.

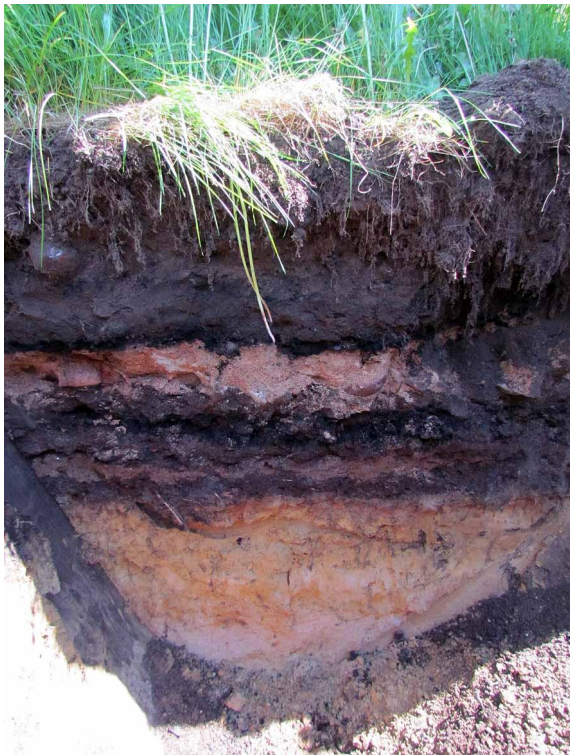
Ainoana lähes varmana kulttuurikerroshavaintona voitaneen pitää kuopan 28 alemmaa palokerrosta maatilan alueella. Kyseinen kerros havaittiin noin 0,5 m syvyydessä pinnasta. Tosin tämän kerroksen luonne ja ajoittuminen vaatisi lisätutkimuksia, sillä ajoittavat löydöt tai muut havainnot jäivät tältä kohtaa saamatta.

Päivämäärä	15.6.2012	
Sijainti	ETRS-TM35FIN -tasokoordinaatit N = 6665958 E = 313060 Ruukin maatalousrakennusten pihapiirissä, 1700-luvun navetan itäpuolella pihanurmen peittämällä alueella.	
Maakerrokset	Syvyys pinnasta (cm)	maalaji
	0 - 20	Multa
	20 - 35	Harmaa mullansekainen hiekka
	35 - 38	Musta, hiilen ja noesekainen hiekka. Palokerros.
	38 - 47	Vaaleanruskea hiekka (täyttökerros)
	47 - 55	Harmaa mullansekainen hiekka
	55 - 61	Musta, hiilen ja noesekainen hiekka. Palo- tai purkukerros. Tiilenpaloja.
	61 - 67	Harmaa mullansekainen hiekka
	67 - 71	Harmaa hiekka (täyttökerros)
	71 - 78	Multa
78 - 150	Vaaleanruskea hiekka (luontainen)	
Havainnot	<p>Koekuopassa havaittiin kaksi palo- tai purkukerrosta. Alle 0,5 m syvyydessä sijaitsevat kerrostumat ovat syntyneet 1900-luvulla tapahtuneiden maanmuokkaustoimenpiteitten tuloksena. Löytöjä kuopasta tavattiin hyvin vähän ja ne olivat modernien esineiden lisäksi muutama pala vaikeasti ajoitettavaa punasavikeramiikkaa täyttökerroksista, jota ei otettu talteen.</p> <p>Muinisjäännösnäkökulmasta kerrostuma 55 - 67 cm syvyydessä muodostanee tason, joka todennäköisesti rajaa 1800- ja 1900-lukuja nuoremmat kerrostumat yläpuolelleen. Tiilenpaloja erityisen paljon syvyydessä 52 - 65 cm. Kerros saattaa ajoittua 1800-luvulle tai sitä edeltävään aikaan, tosin yksiselitteisesti tavattujen löytöjen tai niiden puutteen johdosta tätä ei voida varmuudella päätellä.</p> <p>Kuopassa ei havaittu kerrostumia, löytöjä tai rakenteita, joiden perusteella paikalla voitaisiin yksiselitteisesti tulkita sijaitsevan kiinteä muinajäännös. Tosin täyttökerroksen alapuoliset kerrostumat (syvemmillä kuin 0,5 m pinnasta) saattavat olla muinajäännöksen kannalta tärkeitä kerrostumia.</p>

Kuva 6. Koekuopassa erottui selkeinä kerrostumina eri-ikäiset täyttö-, purku ja palokerrokset. Kuvassa vaaleampana erottuvan täyttökerroksen alla (n. 0,5 m pinnasta) on palo- ja purkukerros. Kalle Luoto 15.6.2012.

Maatalon pihapiirissä havaittiin kaksi päällekkäistä palo tai purkukerrosta. Myös tällä alueella olisi luotettavien havaintojen saamiseksi kenties syytä poistaa täyttökerros koekuoppaa laajemmalla alueella, jotta havaitun palo- ja purkukerrosten ja siihen mahdollisesti liittyvien rakenteiden luonne ja säilyneisyys tarkemmin määrittää. Maatalousalueella voisi jatkossa olla aiheellista selvittää muun työn yhteydessä tehtävää valvontatutkimusta tarkemmin 0,5 m syvyydessä ja sen alapuolella sijaitsevien kerrostumien säilyneisyys, merkitys ja laatu muinaisjäännösnäkökulmasta.

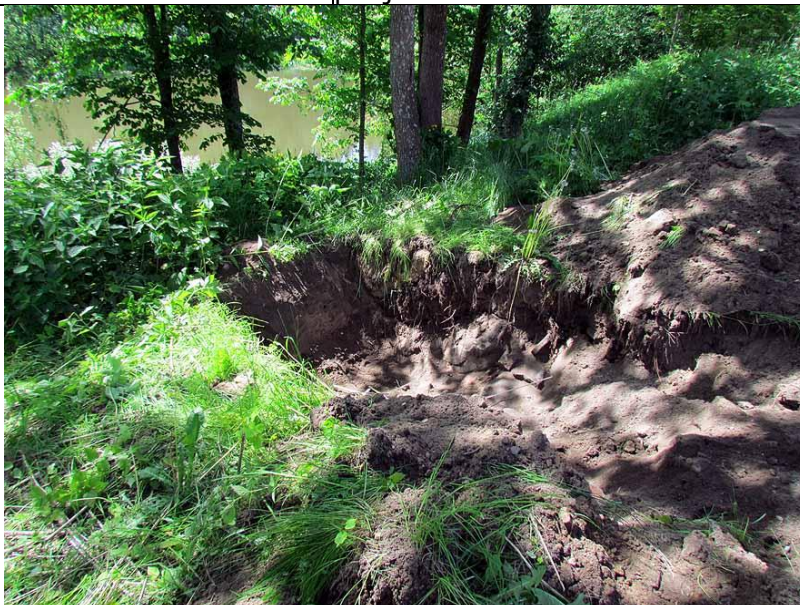
Päivämäärä	25.6.2012	
Sijainti	ETRS-TM35FIN -tasokoordinaatit N = 6665948 E = 313030 Maatilan eteläosassa navetan eteläpuolella rantatöyrään päällä, sillan länsipuolella.	
Maakerrokset	Syvyys pinnasta (cm)	maalaji
	0 - 20	Pintamulta
	20 - 70	Täyttömaa, rakenne (ei kaivettu pohjaan)
Havainnot	<p>Rantatöyrään päällä havaittiin todennäköinen kivirakenteen perustus, joka on täytetty 1900-luvun aikana rakennusjätteellä (tiiltä, maata ja lankanauvoja) ja mullalla. Perustuksesta paljastui n. 40 cm syvyydestä noin 1 m leveä osuus. Rakenteen korkeus on ainakin 50 cm. Rakenne koostuu tiivistä kivikerroksesta (suurimmat kivet noin 50 x 40 x 30 cm). Osa kivistä on laakakiviä. Lisäksi rakenteen yhteydestä tavattiin tiiliä, jotka saattavat olla osa rakennetta. Toinen vaihtoehto on, että tiilet ovat joutuneet paikalle täyttömaan mukana. Rakenne jatkuu kuopan 29 pohjoispuolelle. Kivirakenne on todennäköisesti rantatöyrään tukemiseksi tehty kivivalli. Tosin havaintojen perusteella ei voida täysin sulkea pois mahdollisuutta, että kyseessä on muun rakennuksen kiviperusta. Täyttömateriaalin perusteella maanpintaa on tasattu 1800-luvun lopulla tai 1900-luvun alussa, joka ajoittanee rakenteen käyttöajan päättymisen. Varmuutta kivirakenteen luonteelle tai iälle ei saatu. Kuopan etelälaidassa havaittiin kaksoismaannos – ilmeisesti rantatöyrästä on tasattu hiekalla ja myöhemmin peitetty mullalla. Puhdasta pohjamaata ei tavattu eikä rakennetta kaivettu pohjaan.</p>

Kuva 7. Koekuoppa sijaitsi rantatöyrään päällä. Kuva: Kalle Luoto 25.6.2012.

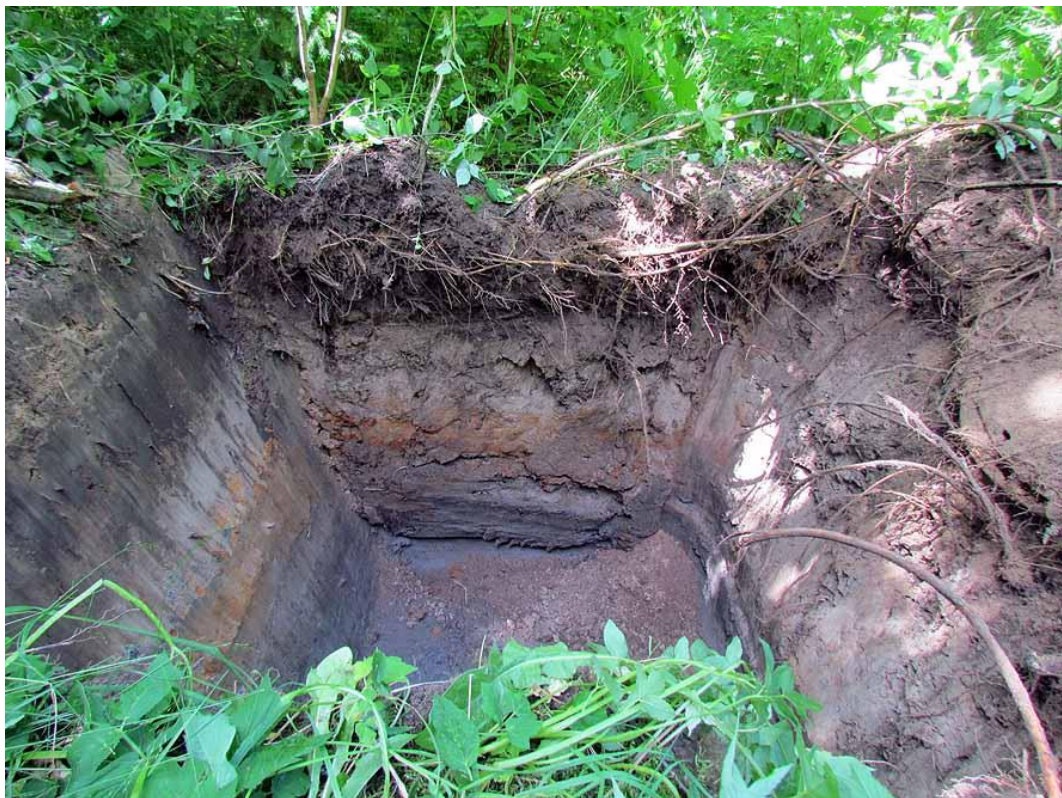
Päivämäärä	25.6.2012	
Sijainti	ETRS-TM35FIN -tasokoordinaatit N = 6665906 E = 313079 Isännöitsijän talon lounaispuolella polun läheisyydessä pumppuaseman länsipuolella.	
Maakerrokset (eteläprofiili)	Syvyys pinnasta (cm)	maalaji
	0 - 30	Multa
	30 - 75	Hiekka
	75 - 85	Savi, alapinnassa noin 5 cm paksu kerros harmaata hiekkaa (tulvakerros?)
	85 - 160	Harmaa hiesu
Havainnot	Koko 1,5 m x 1,5 m, syv. 1,7 m. Kuopan luoteisprofiilissa erottui sekoittunut maakerros, joka oli syntynyt aiemman kaivutoiminnan yhteydessä. Noin 140 cm syvyydestä paljastui puurakenteen pinta (n. 15 cm s 5,5 cm). Puurakenne on todennäköisesti viemäri tai oja. Havaintojen perusteella puurakenne on nuorehko, sillä sahausjäljet olivat siistit. Eteläprofiilissa havaittiin luonnollisesti kerrostunutta hiekkaa.

Kuva 8. Kuopassa erottui noin 1,4 m paksu sekoittunut maakerros. Kuva: Kalle Luoto 25.6.2012.

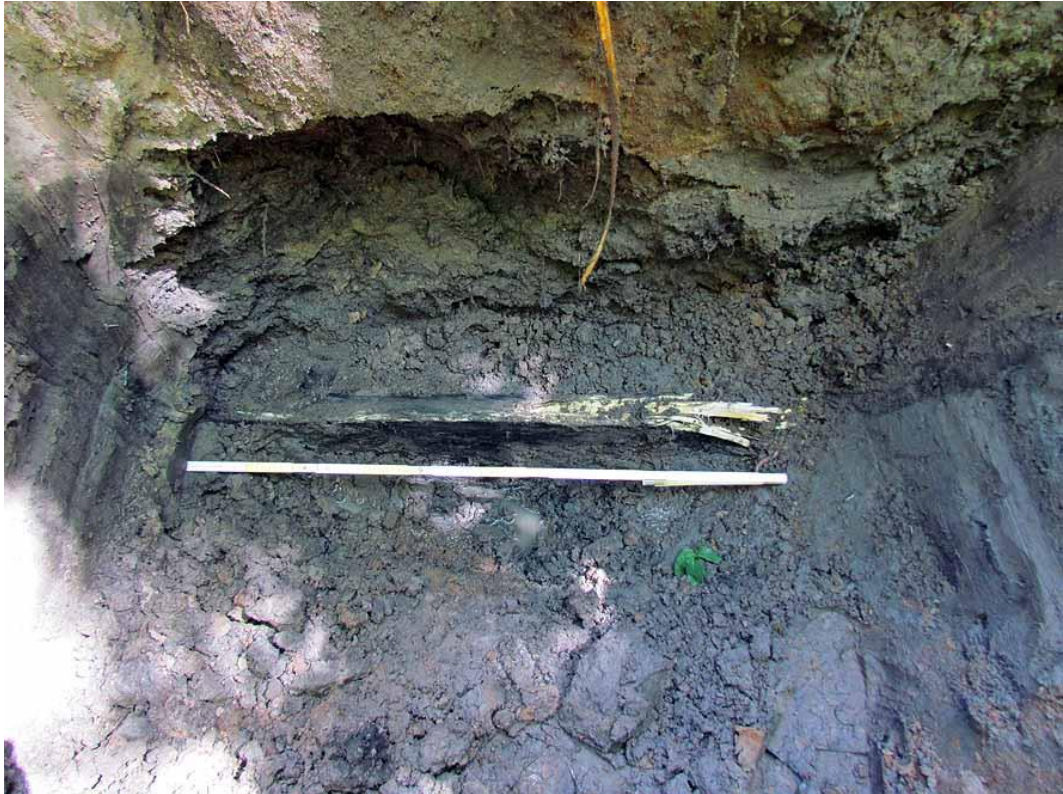
Kuva 9. kuopan pohjalta paljastui puusta tehty suojarakenne tai muu rakenne. Puu oli melko hyvässä kunnossa ja siinä näkyvät sahausjäljet nykyaikaisia. Rakenne tulkittiin moderniksi. Kuva: Kalle Luoto 15.6.2012.

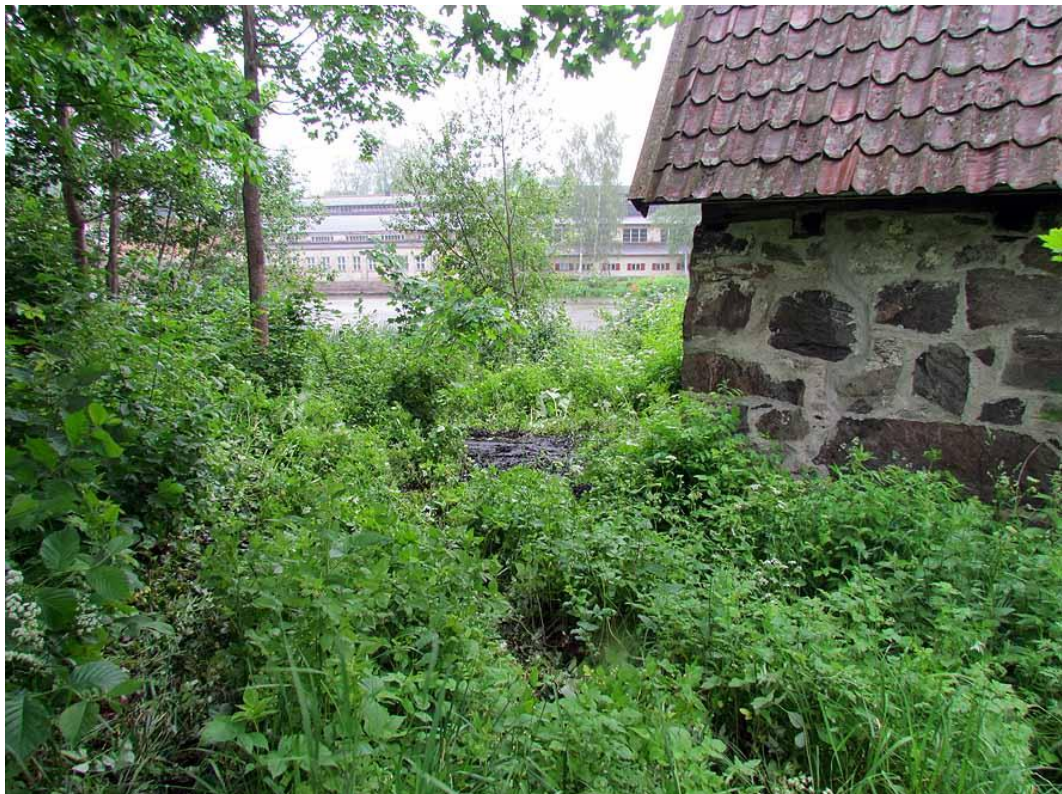
Päivämäärä	25.6.2012	
Sijainti	ETRS-TM35FIN -tasokoordinaatit 6665814.854 313248.226 Joen pohjoisrannalla rautamakasiinin itäpuolella.	
Maakerrokset	Syvyys pinnasta (cm)	maalaji
	0 - 25	turve
	25 - 50	Purkujäte (kuonaa, tiilenpaloja)
	50 - 70	Purkujäte tai täyttömaa, nokinen kerrostuma, väriltään lähinnä musta.
	70 - 120	Punaruskea sora tai moreeni, jossa noin nyrkin kokoisia tiilenkappaleita ja lohkareisia kuonanpaloja. Punaruskea väri johtunee rautamalmista.
Havainnot	Kuopaassa noin 1 m paksu hiekasta ja kivistä koostuva purkukerros, jossa runsaasti nokea, hiiltä ja tiilenkappaleita. "Alkuperäinen" (ruukinaikainen) maanpinta lienee ollut noin 70 cm syvyydessä nykyisestä maanpinnasta. Purkukerros lienee syntynyt 1900-luvun aikana. Kaivuun yhteydessä ei havaittu varsinaisia arkeologisia löytöinä pidettäviä artefakteja tai rakenteita. Havaittu kerrostuma tulkittiin lähinnä purkukerrokseksi tai jätekerrokseksi.

Kuva 11. Koekuoppa sijaitsee rautamakasiinin itäkulman itäpuolella joen rannassa. Kuva: Kalle Luoto 15.6.2012.

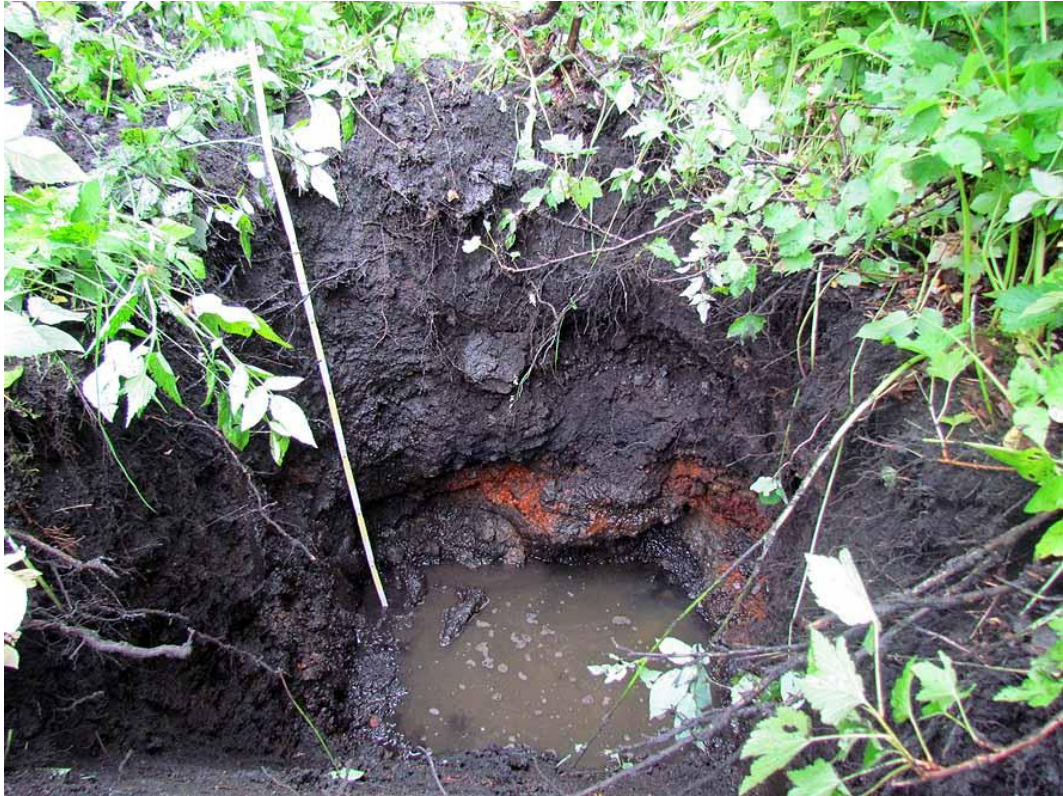
Kuva 12. Koekuopan 33 pohjalle nousi vesi. Kuopan maannos koostui lähinnä täyttömaasta tai ylempää rinteestä valuneesta. Kuva: Kalle Luoto 15.6.2012.

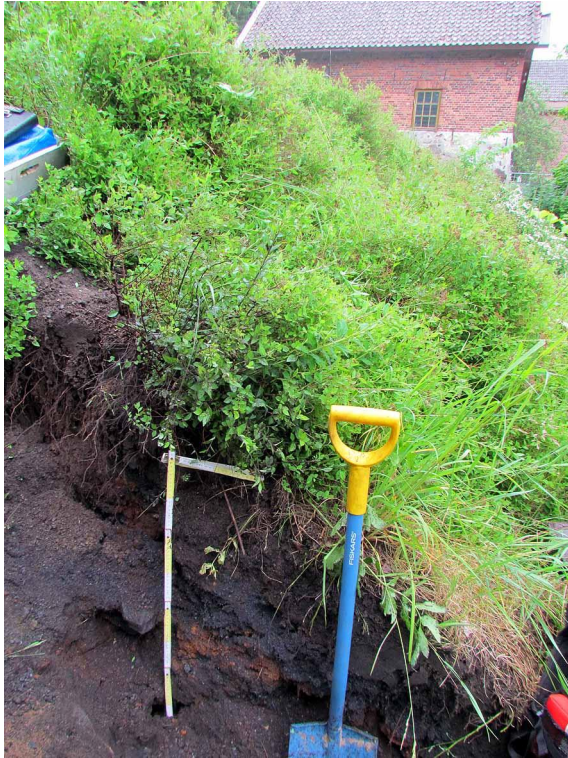
Koekuoppa nro	34	
Päivämäärä	25.6.2012	
Sijainti	ETRS-TM35FIN -tasokoordinaatit N = 6665797 E = 313276 Joen pohjoisrannan rinteessä myllyn ja rautamakasiinin välissä.	
Maakerrokset	Syvyys pinnasta (cm)	maalaji
	0 - 10	Savea ja pensaiden juuria
	10 - 20	Soransekainen multa
	20 → (70)	Kiviä, pään kokoisia tai jopa suurempia. Joukossa moderneja roskia (karkkipaperia, pullonkorkkeja).
	Muuta:	Luontaista maanpintaa ei tavoitettu
Havainnot	<p>Kuopassa havaittiin lähinnä purku- ja täyttömaakerroksia. Runsaslukuiset kivet olivat todennäköisesti peräisin paikalla sijainneesta puretusta rakennuksesta, jonka kiviä on käytetty rinteeseen pengerrykseen.</p> <p>Selkein rakenne on kuopan rannanpuoleisessa osassa oleva luonnonkivistä ladottu muuri. Tiiviimpi kiveys havaittiin noin 40 - 50 cm syvyydessä, joka kuuluneen paikalla sijainneeseen rakennukseen. Rakenteen kaivamista ei pidetty tarkoituksenmukaisena ja sen funktion, merkityksen, säilyneisyyden ja laajuuden selvittäminen vaatii jatkotutkimuksia. Rakenteen tarkempi selvittäminen vaatisi laajempaa kuoppaa.</p>

Kuva 14. Kuopasta paljastui lähinnä rinteän pengertämiseen käytettyjä kiviä ja täyttömaata. Kalle Luoto 25.6.2012.

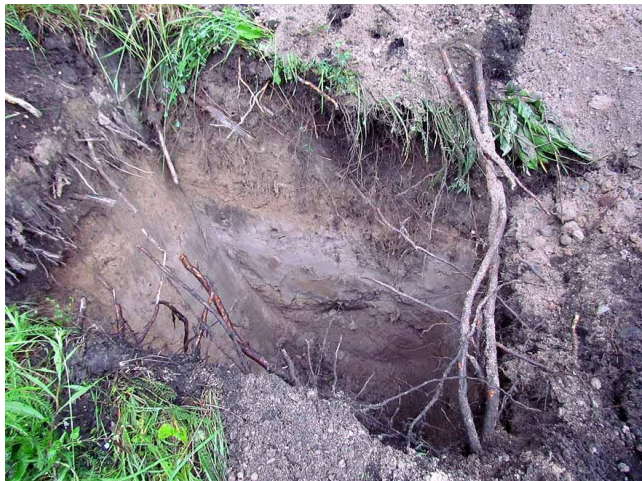
Päivämäärä	25.6.2012	
Sijainti	ETRS-TM35FIN -tasokoordinaatit N = 6665772 E = 313339 Vuonna 1921 rakennetun voimalaitoksen koillispuolella, rinteessä.	
Maakerrokset	Syvyys pinnasta (cm)	maalaji
	0 - 10	Turve
	10 - 32	Nokinen multa
	32 - 70	Ruskea hiekka, joukossa pieniä kiviä
	70 - 100	Harmaa hiekka, hienojakoista
	100 - 130	Harmaa hiekka, karkeajakoinen
Havainnot	Pintaturpeen alapuolella luontainen moreenikerros. Varsinainen noen ja tiilenpalojen sekainen kerrostuma hyvin ohut.

Kuva 16. Muinaisjäännöskerrostumia ei tässä koekuopassa havaittu. Kalle Luoto 25.6.2012.

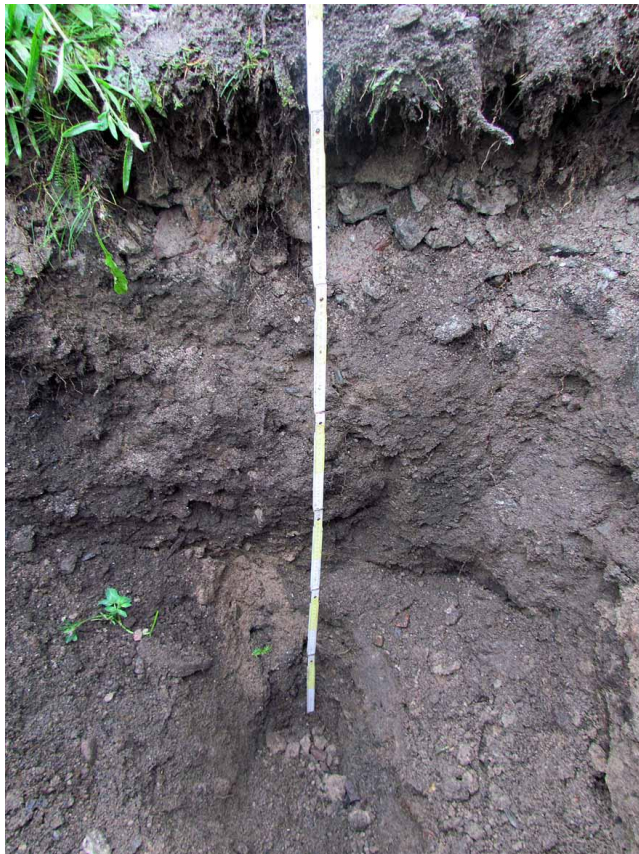
Päivämäärä	25.6.2012	
Sijainti	ETRS-TM35FIN -tasokoordinaatit N = 6665759 E = 313328 Voimalan koillispuolella, rantamuurista noin 1 m itään.	
Maakerrokset	Syvyys pinnasta (cm)	maalaji
	0 - 10	Turve
	10 - 30	Murskettä
	30 - 120	Täyttömaa, seassa metallinpaloja
	120 - 130	Täyttömaa, seassa metallinpaloja ja kuonaa. Todennäköisesti syntynyt 1900-luvun aikana.
Havainnot	Täyttömaata. Syntynyt mahdollisesti voimalan rakentamisen tai korjaustöiden yhteydessä 1920-luvun jälkeisenä aikana.

Kuva 17. Koekuopan 36 kohdalla havaittiin ainoastaan täyttömaakerroksia. Ranta lienee pengerrytetty nykyasuunsa 1900-luvun aikana. Kalle Luoto 25.6.2012.

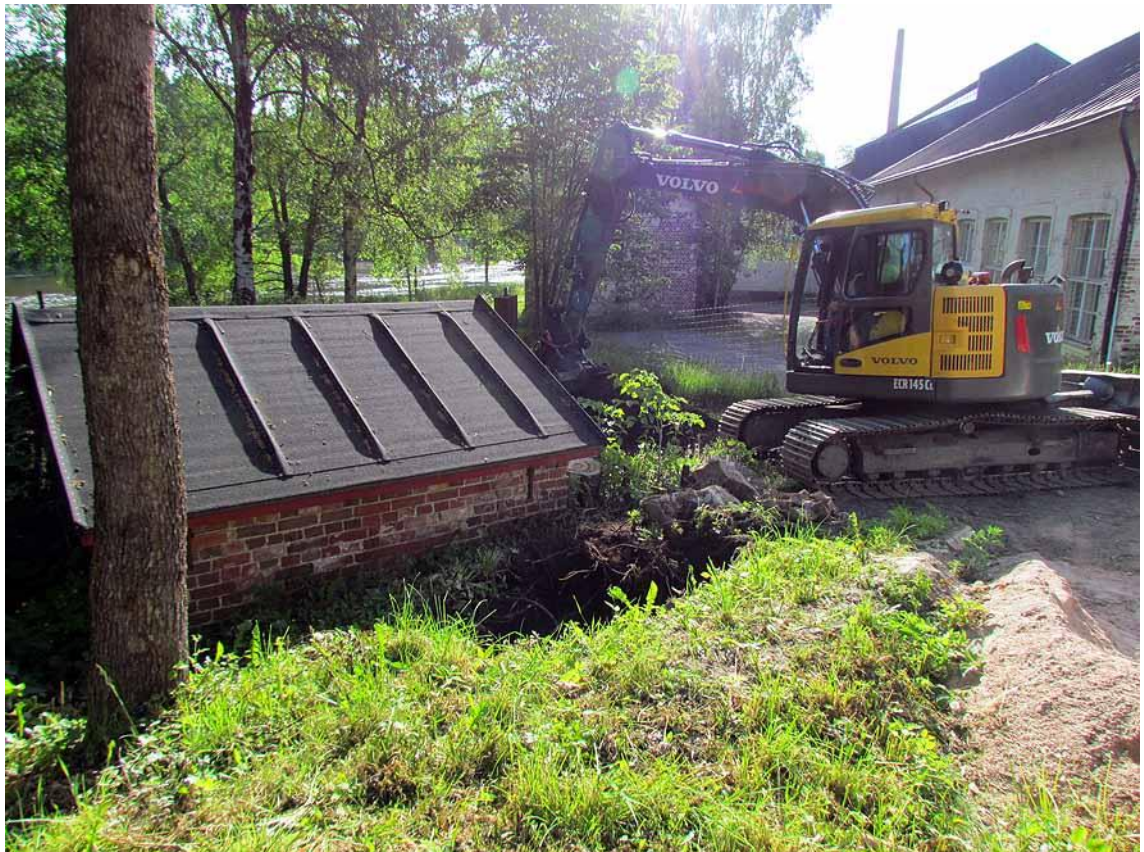
Päivämäärä	15.6.2012	
Sijainti	ETRS-TM35FIN -tasokoordinaatit N = 6665742 E = 313155 Ns. Hienotaepajan luoteispuolella ja pihavajan eteläpuolella	
Maakerrokset	Syvyys pinnasta (cm)	maalaji
	0 - 33	turve
	33 - 68	Hiekankainen täyttömaa (hiiltä, tiiltä, nauvoja & kuonaa).
	68 - 110	Harmaa hiesu
Havainnot	Koekuopassa havaittiin, rinteeseen suuntainen harmaan hiesun pinnan olevan noin 45 asteen kulmassa. Paikalla on todennäköisesti ollut jyrkkä rinne ennen täyttömaan tuontia.

Kuva 18. Koekuoppa 37 kaivettiin tiilikellarin eteläpuolelle. Kalle Luoto 15.6.2012.

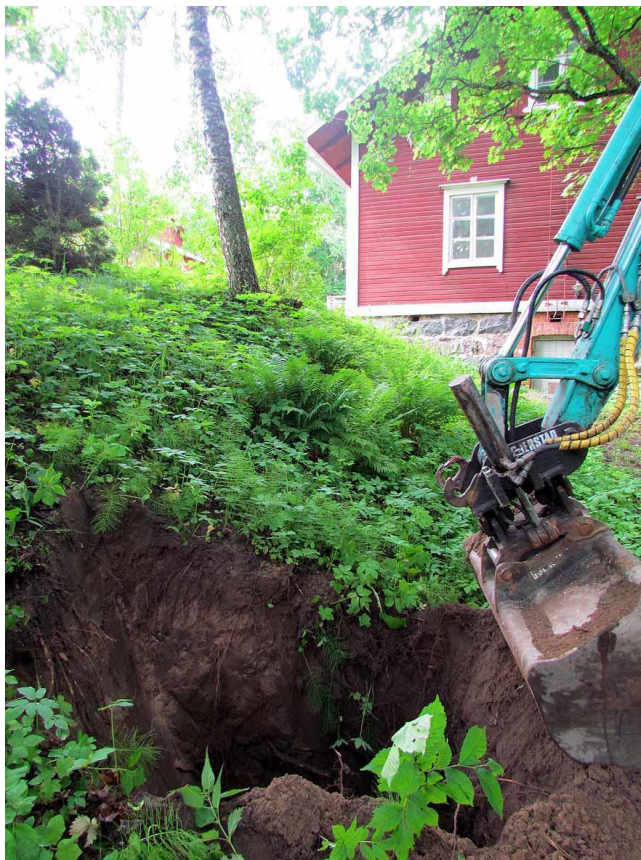
Päivämäärä	25.6.2012	
Sijainti	ETRS-TM35FIN -tasokoordinaatit N = 6665832 E = 313097 Rinteessä, asuinalueen luoteispuolella, vaahteroiden alla pienessä notkelmassa.	
Maakerrokset	Syvyys pinnasta (cm)	maalaji
	0-25 cm	Turve
	25 - 50 cm	vaaleanruskea täyttöhiekka
	50 - 85 cm	alempi maannos, jossa mm. juuria
	85 - 160 cm	ruskea hiekka
Havainnot	Ei rakenteita, maannosta voisi lähinnä kuvata kuohkeaksi. Maannoksessa muutamia tiilen- ja hiilenpaloja, muttei havaintoja keramiikasta tai muusta vastaavasta. Löydösten vähäisyyden perusteella ei voitane tulkita varsinaiseksi kulttuurikerrokseksi. Turvekerroksen alapuolella todennäköisesti täyttöhiekkaa, jonka alapuolella on alkuperäinen maanpinta.

Kuva 19. Mustionjoen etelärannan asuinalueen läheisyyteen kaivettiin koekuoppa 38. Kalle Luoto 25.6.2012.

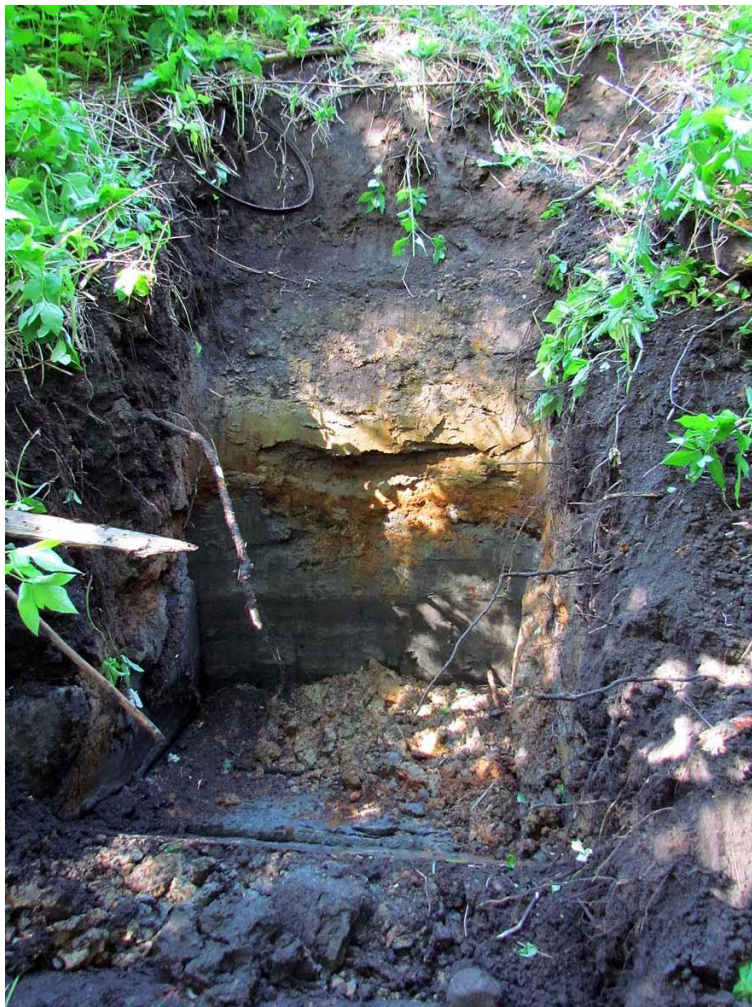
Päivämäärä	15.6.2012	
Sijainti	ETRS-TM35FIN -tasokoordinaatit N = 6665801.454 E = 313124.489 Asuinrakennusten koillispuolella noin 4 m korkean rantatöyrään juurella.	
Maakerrokset	Syvyys pinnasta (cm)	maalaji
	0 - 30	Pintaturve
	30 - 50/60	Hieno hiekka tai siltti
	50 - 150	Harmaa hiekka
Havainnot	Löytöinä 1800-luvun ja 1900-luvuille ajoittuvaa kotitaloustavaroiden, lähinnä jätteiden, jäänteitä. Noin 40 cm syvyydellä pinnasta pinnasta oranssi hiekkakerros. Kuopan koillislaidalla lohkottuja kiviä, jotka lienevät peräisin rannassa olleesta kivivallista. Rannan kivivalli liittyy melko nuorehkoon pengerrykseen.

Kuva 20. Kuopasta 39 ei tehty erityisiä havaintoja. Kalle Luoto 15.6.2012.

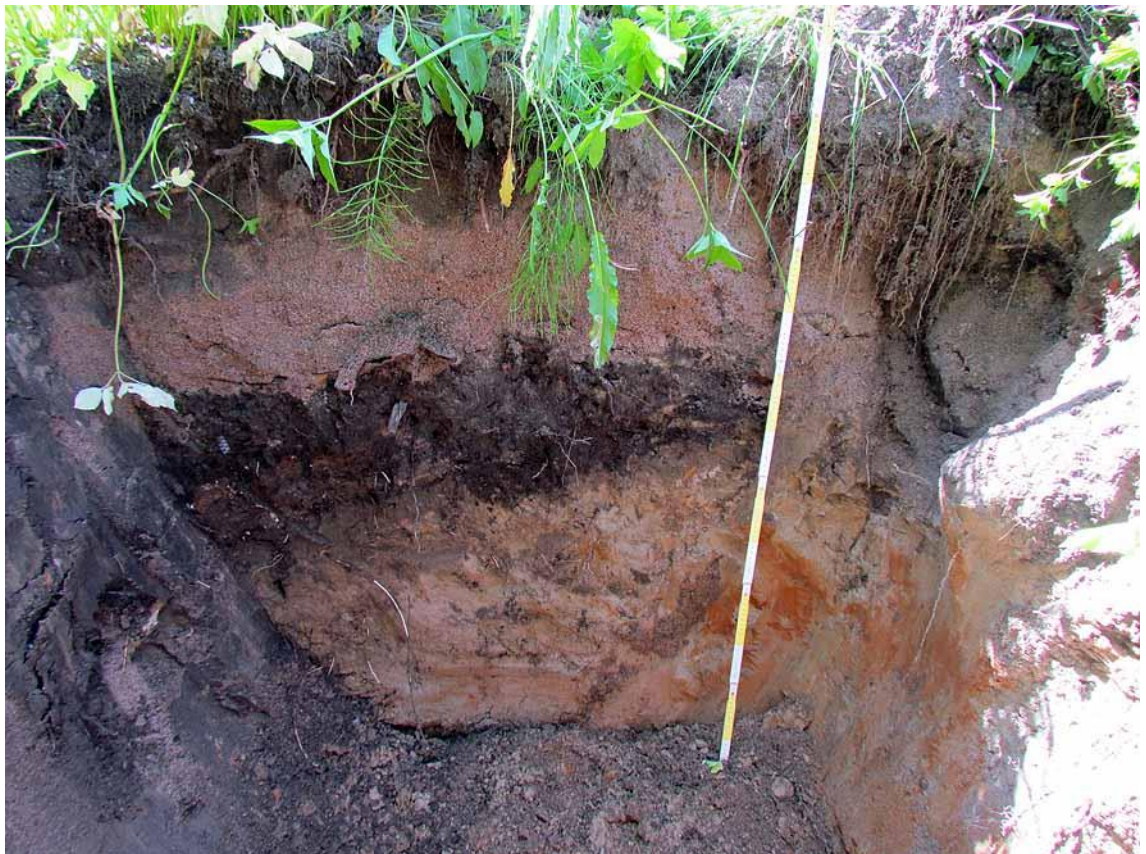
Päivämäärä	15.6.2012	
Sijainti	ETRS-TM35FIN -tasokoordinaatit N = 6665762 E = 313135 Asuinrakennusten pihapiirissä, jokeen laskevan rinteen päällä.	
Maakerrokset	Syvyys pinnasta (cm)	maalaji
	0 - 30	Multa
	30 - 50	Hiekka, täyttökerros
	50 - 75	Multa
	75 - 150	Kerrostunut hiesu, luontainen
Havainnot	Kerrostumista voidaan havaita, että asuinrakennusten pihapiiriä tasattu 1900-luvun aikana ruskealla hiekalla. Kaivannosta tavatut artefaktit ajoittuvat 1900-luvulle.

Kuva 21. Koekuoppassa havaittiin täyttökerroksia. Kalle Luoto 15.6.2012.

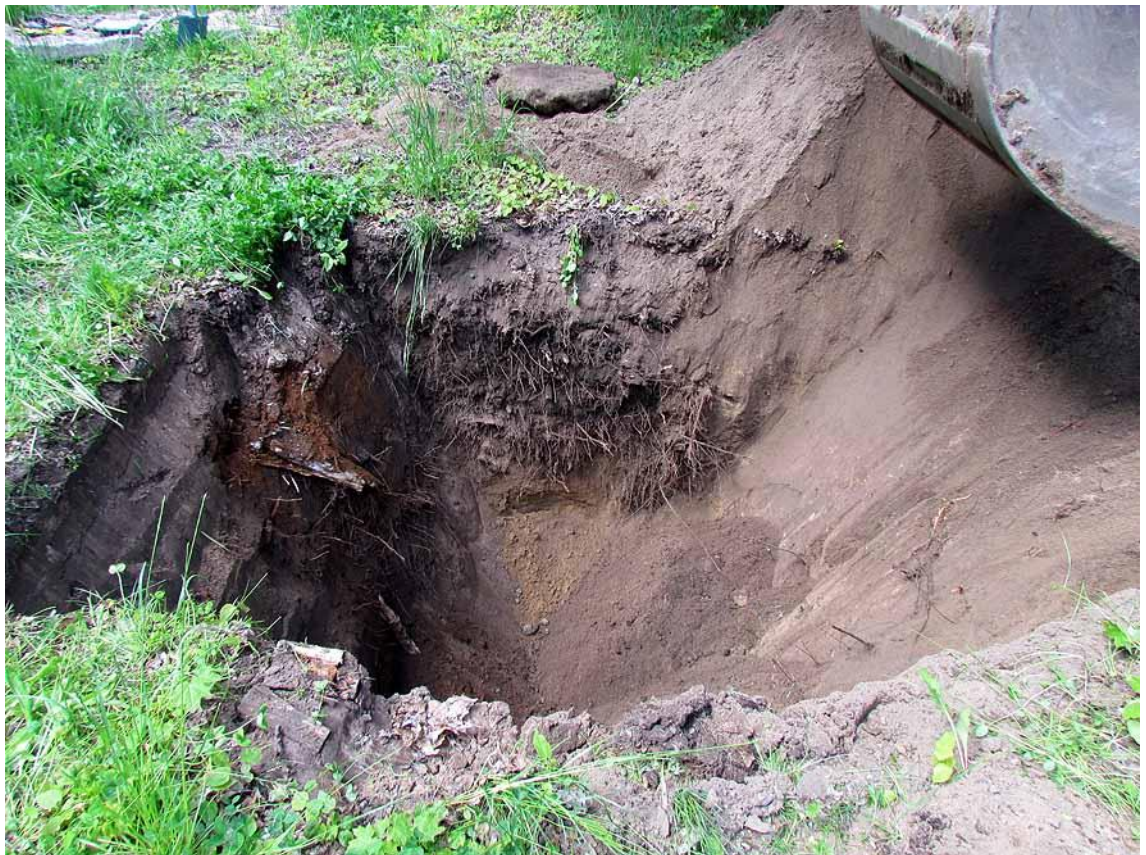
Päivämäärä	15.6.2012	
Sijainti	ETRS-TM35FIN -tasokoordinaatit N = 6665955 E = 313025 Maatalon pihapiirissä talousrakennuksen lounaispuolella (4 m).	
Maakerrokset	Syvyys pinnasta (cm)	maalaji
(länsilaita)	0 - 25	Puutarhamulta
	25 - 130	Hieksekainen multa, runsaasti juuria
Havainnot	Kuopan itäosassa havaittiin peitetty viemärikaivon kansi. Kuopan kerrokset sekoittunutta täyttöhiekkaa, ajoittuu betoniviemärin rakentamisen aikaan 1900-luvulle. Kuopan länsilaidassa puun alla vaikuttaisi olevan paremmin säästyneitä ja vanhempia puutarhakerrostumia (multaa). Muuten täyttömaakerroksen (tiiltä, kuonaa) paksuus on noin 2 m. Lounaislaidassa havaittiin punaruskeaa hiekkaa (runsaasti ruostetta).

Kuva 22. Kuopan profiilissa näkyy täyttöhiekan ja aikaisemman maannoksen rajapinta kuopan vasemmassa laidassa juurien alla. Kalle Luoto 15.6.2012.
