**Vanhan Albergan kartanon puutarhan muurit.  
Kunnostustyöt ja rakennusarkeologiset tutkimukset  
3.6.-23.8.2013.**

**Muuritutkimus ky  
31.12.2013**

**Kari Uotila, Sari Perälä, Johanna Lehtola ja Jari Venhe**

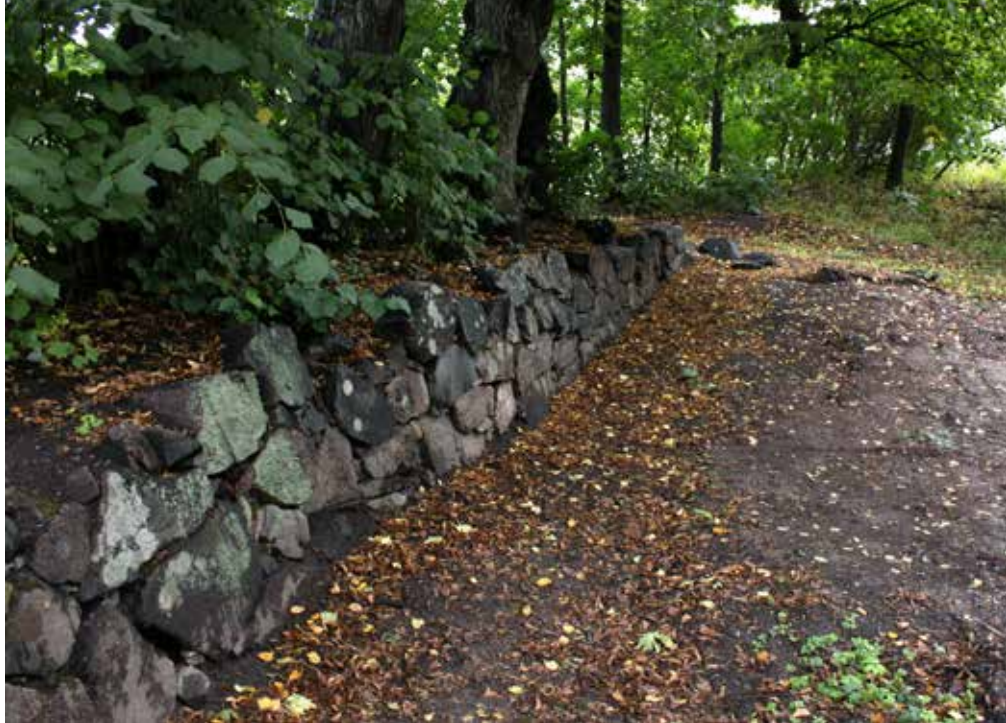
*Kuva 1: Muuri 1, eteläosa. Näkymä kohti kaakkoispäättyä. W.*

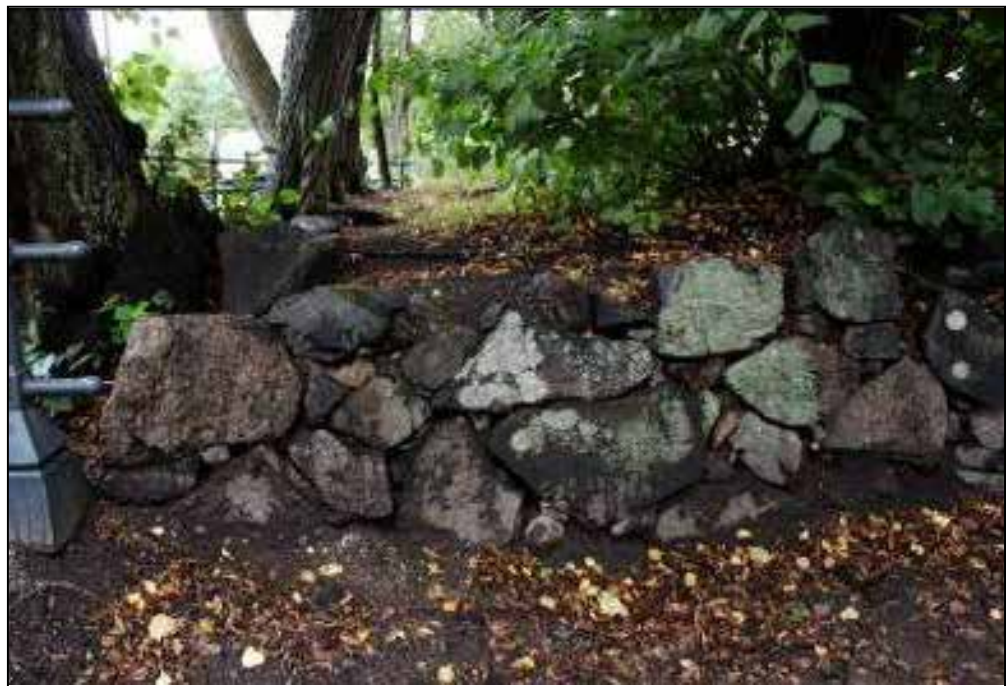
*Kuva 2: Muuri 1, eteläosa. Korjattu lounaispääty. S.*

Hiekkakäytävän vieressä oleva sortunut kulma täydennettiin paikalta löytyneillä kivillä. Tämän lounaispäädyn alimman nurkkakiven alle lisättiin maata, jotta kiven takana ollut elävän puun juuri ei vahingoittunut ja kivi saatiin työnnettyä sisäänpäin takaisin muurin linjaan. Nurkkakiven päälle palautettiin kivi täydentämään linjaa ja samalla tukemaan muurin rakennetta. Tämän kiven viereen, edestä katsottuna oikealle puolelle, lisättiin vielä yksi suurehko kivi muurissa olleen aukon täytteeksi.

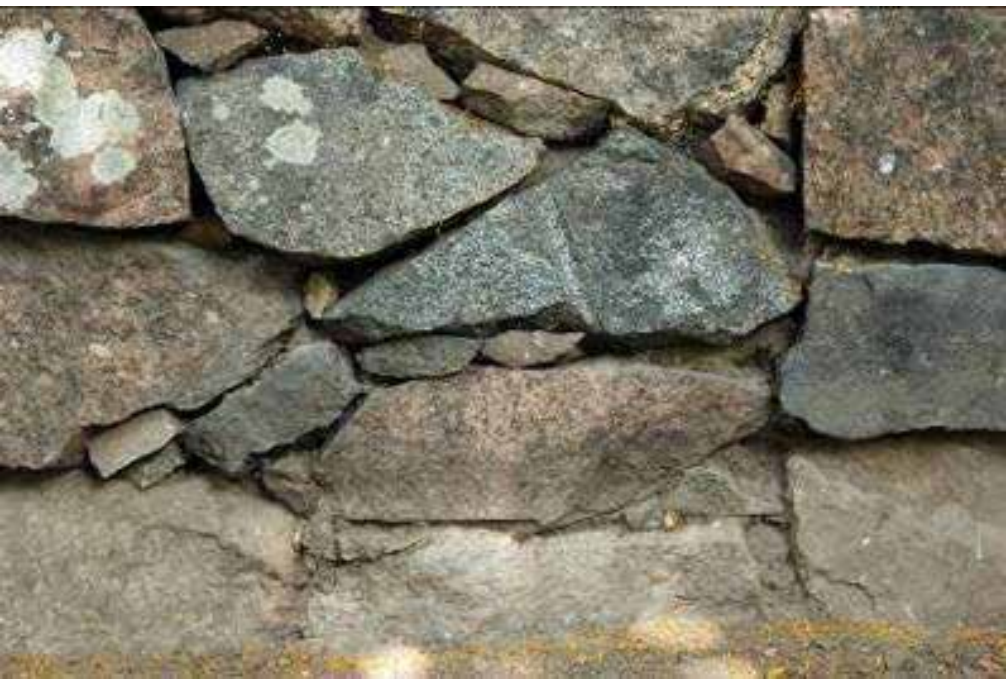
*Kuva 3: Muuri 1, eteläosa. Detalji korjatusta muurista. S.*

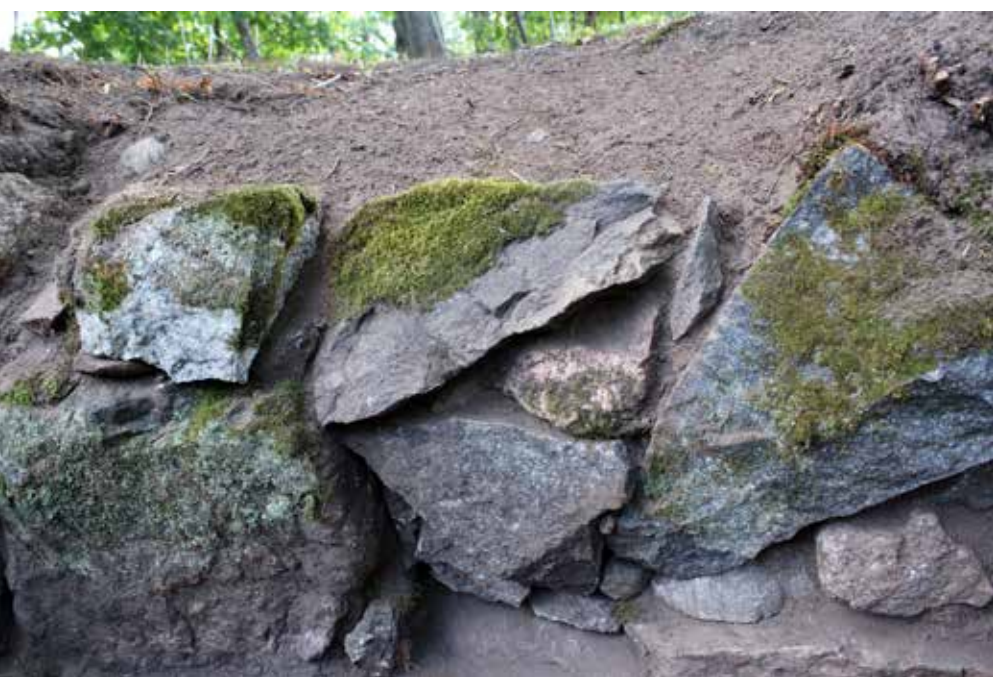
Muuri 1 luoteisnurkassa sijaitseva rakenne 1 oli kasvillisuuden peitossa. Muurissa oli aukkoja, jotka täytyi täydentää rakenteen tukemisen vuoksi.

*Kuva 19 ja 20: Muuri 1, luoteisnurkka. Näkymä kellari / maakuoppaan ennen korjausta. NE ja N.*

Muurin päälle, sisääntulon oikealle puolelle, palautettiin maahan pudonnut kivi takaisin paikalleen. Lisäksi kellarin takaseinässä eli varsinaisessa puutarhamuurissa ollut aukko täydennettiin alueelta löytyneillä kivillä. Aukon täydentämisellä tuettiin muurin rakennetta. Aukkoon lisättiin yhteensä neljä suurempaa kiveä ja niitä tukemaan kaksi keskikokoista kiveä. Kivet kiilattiin kiilakivin paikoilleen.

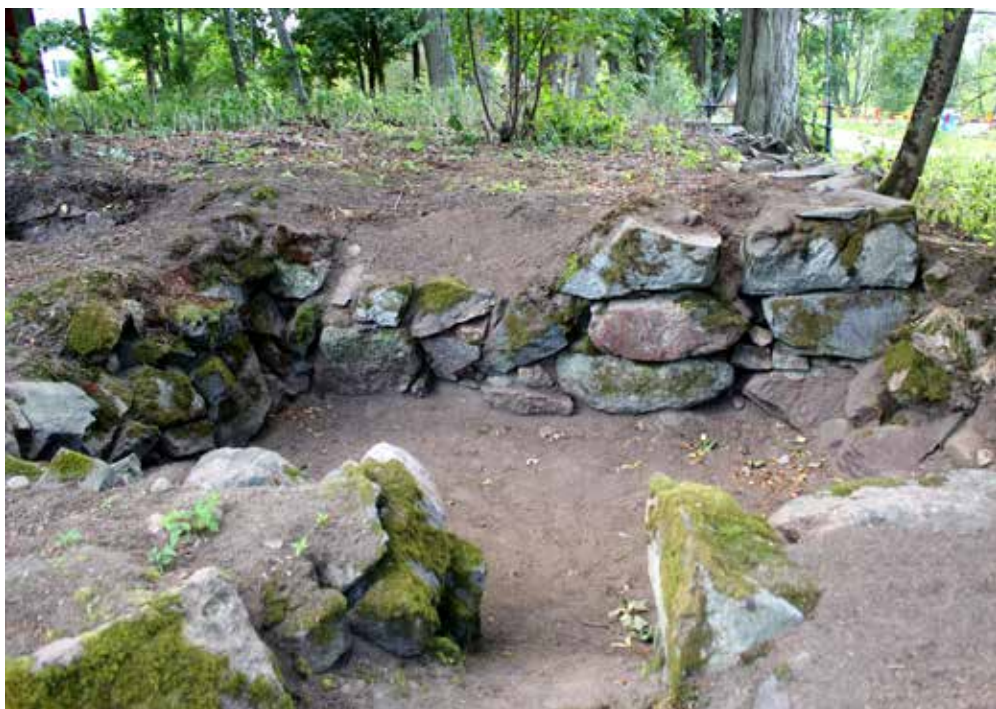
*Kuva 22: Muuri 1, luoteisnurkka. Yksityiskohta rakenteen 2 (kellarin / maakuopan) etelä- ja itäseinän korjatusta nurkasta. NW.*

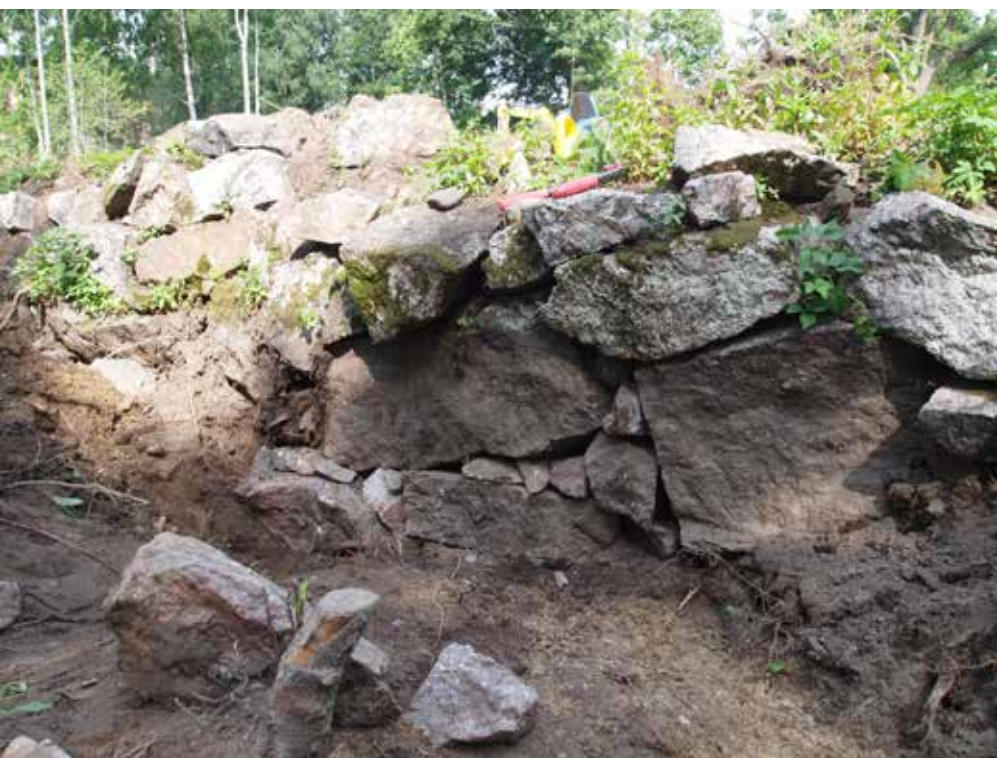
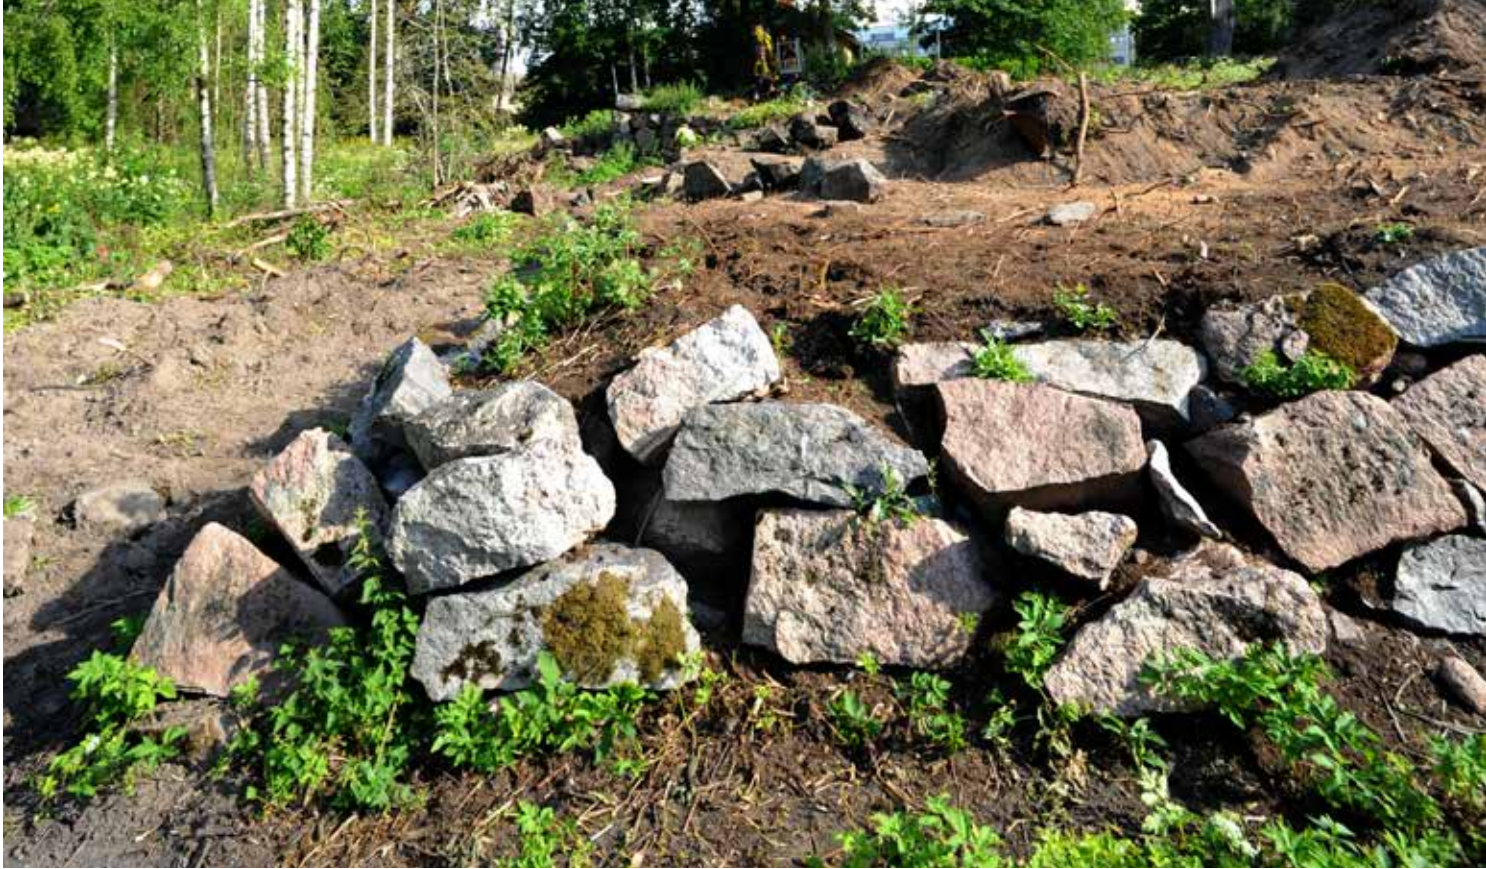
*Kuvat 47-49: Muuri 2, eteläosa. Eteläisen muuriosan kivimuurin korjaus peltäneen perustuksen osalta. Tilanne puhdistettuna, laadottuna ja kiilakivioitettuna. S.*

Kivien välit tuettiin tarvittaessa kiilakivin. Kiilakiviä käytettiin noin kuusi kappaletta neliömetrillä. Muurin loppuosaan kiilakiviä käytettiin noin 10 – 15 kappaletta neliömetrillä. Käytettävien kiilakivien kokoluokka vaihteli 5 cm x 5 cm x 25 mm ja 20 cm x 20 cm x 10 cm välillä. Kivien väleihin lisättiin maa-ainesta.

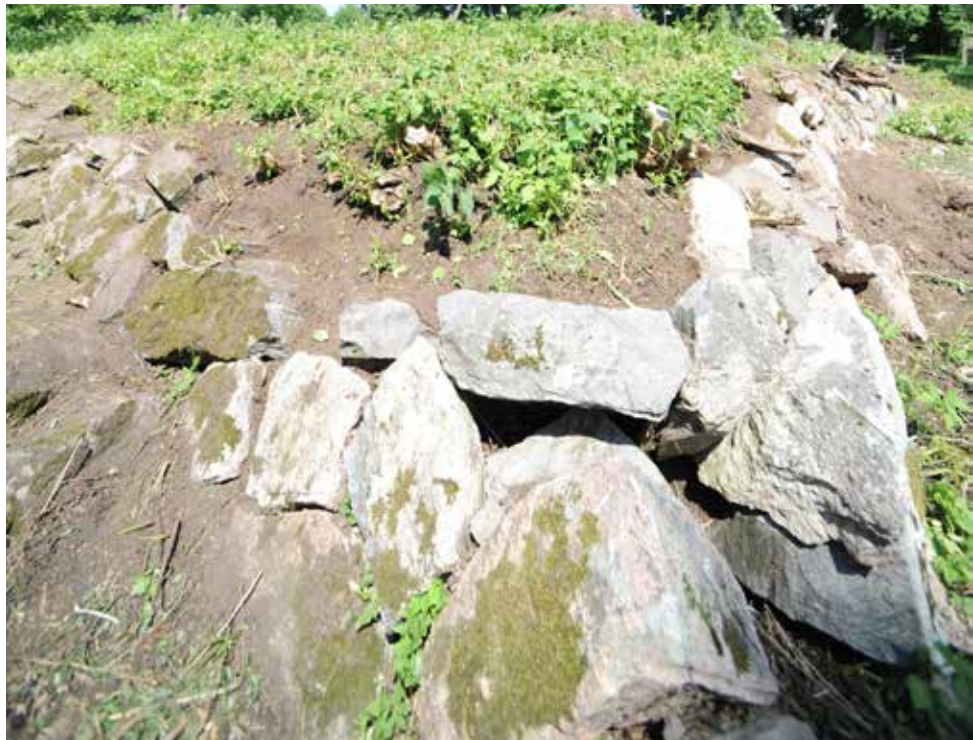
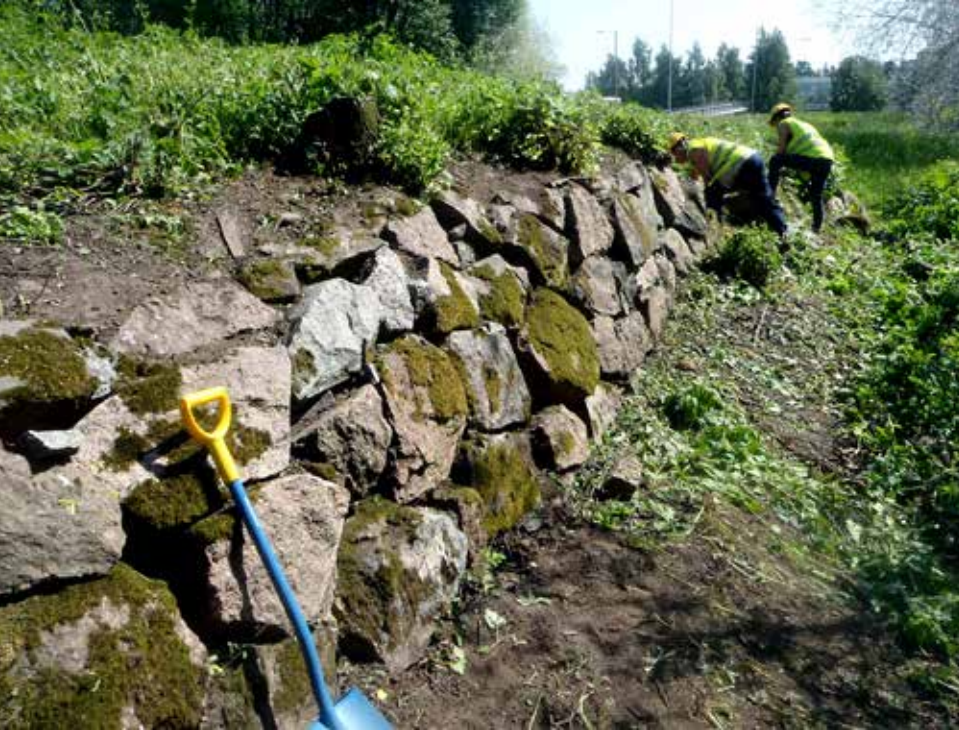
*Kuvat 50-52: Muuri 2, lounaisnurkka. Korjaamaton ja korjattu rakenne. S; SW, SW.*

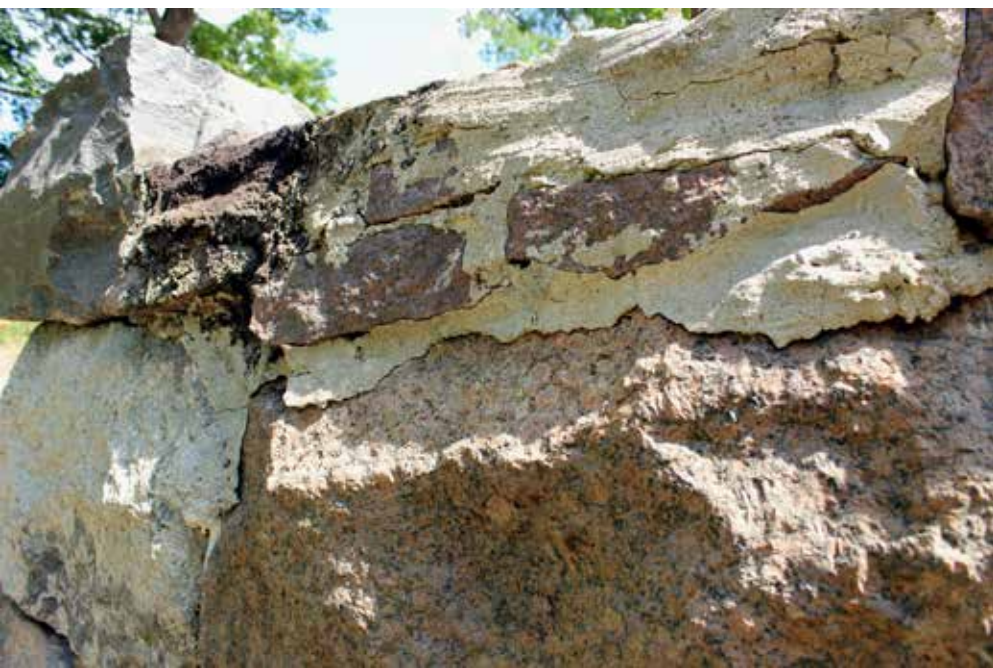
*Kuva 65: Muuri 2, länsiosa. Levennysosan luonaiskulma ja matalampi muuriosa. SW.*

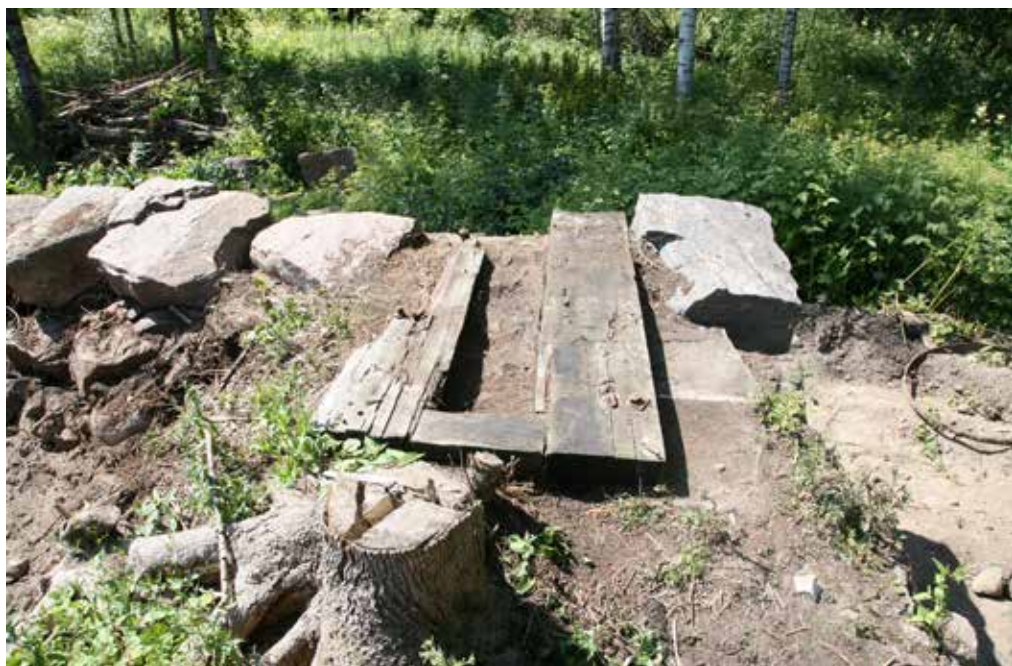
*Kuva 69: Muuri 2, länsiosa. Levennysosan luoteiskulman puurakenne. E.*

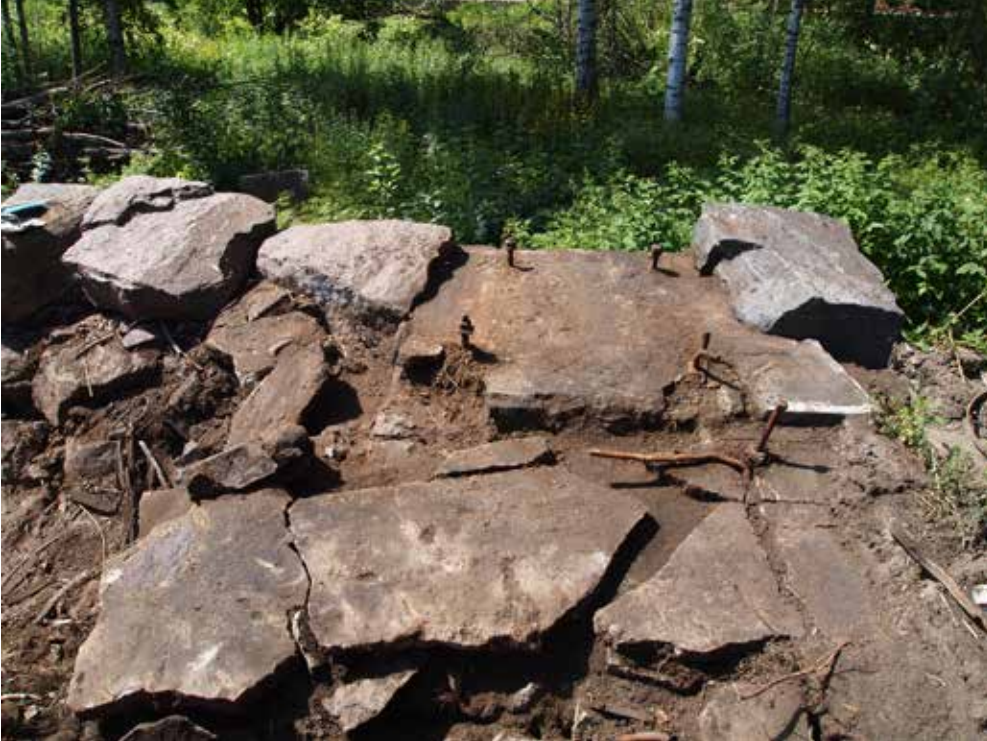
*Kuva 70: Muuri 2, länsiosa. Levennysosan puurakenteen alla oleva betonitaso ja kiinnityspultit. E.*
