Maskun kirkko 2013.

Kirkon korjaustöiden arkeologinen valvonta.

FT Kari Uotila / Muuritutkimus ky

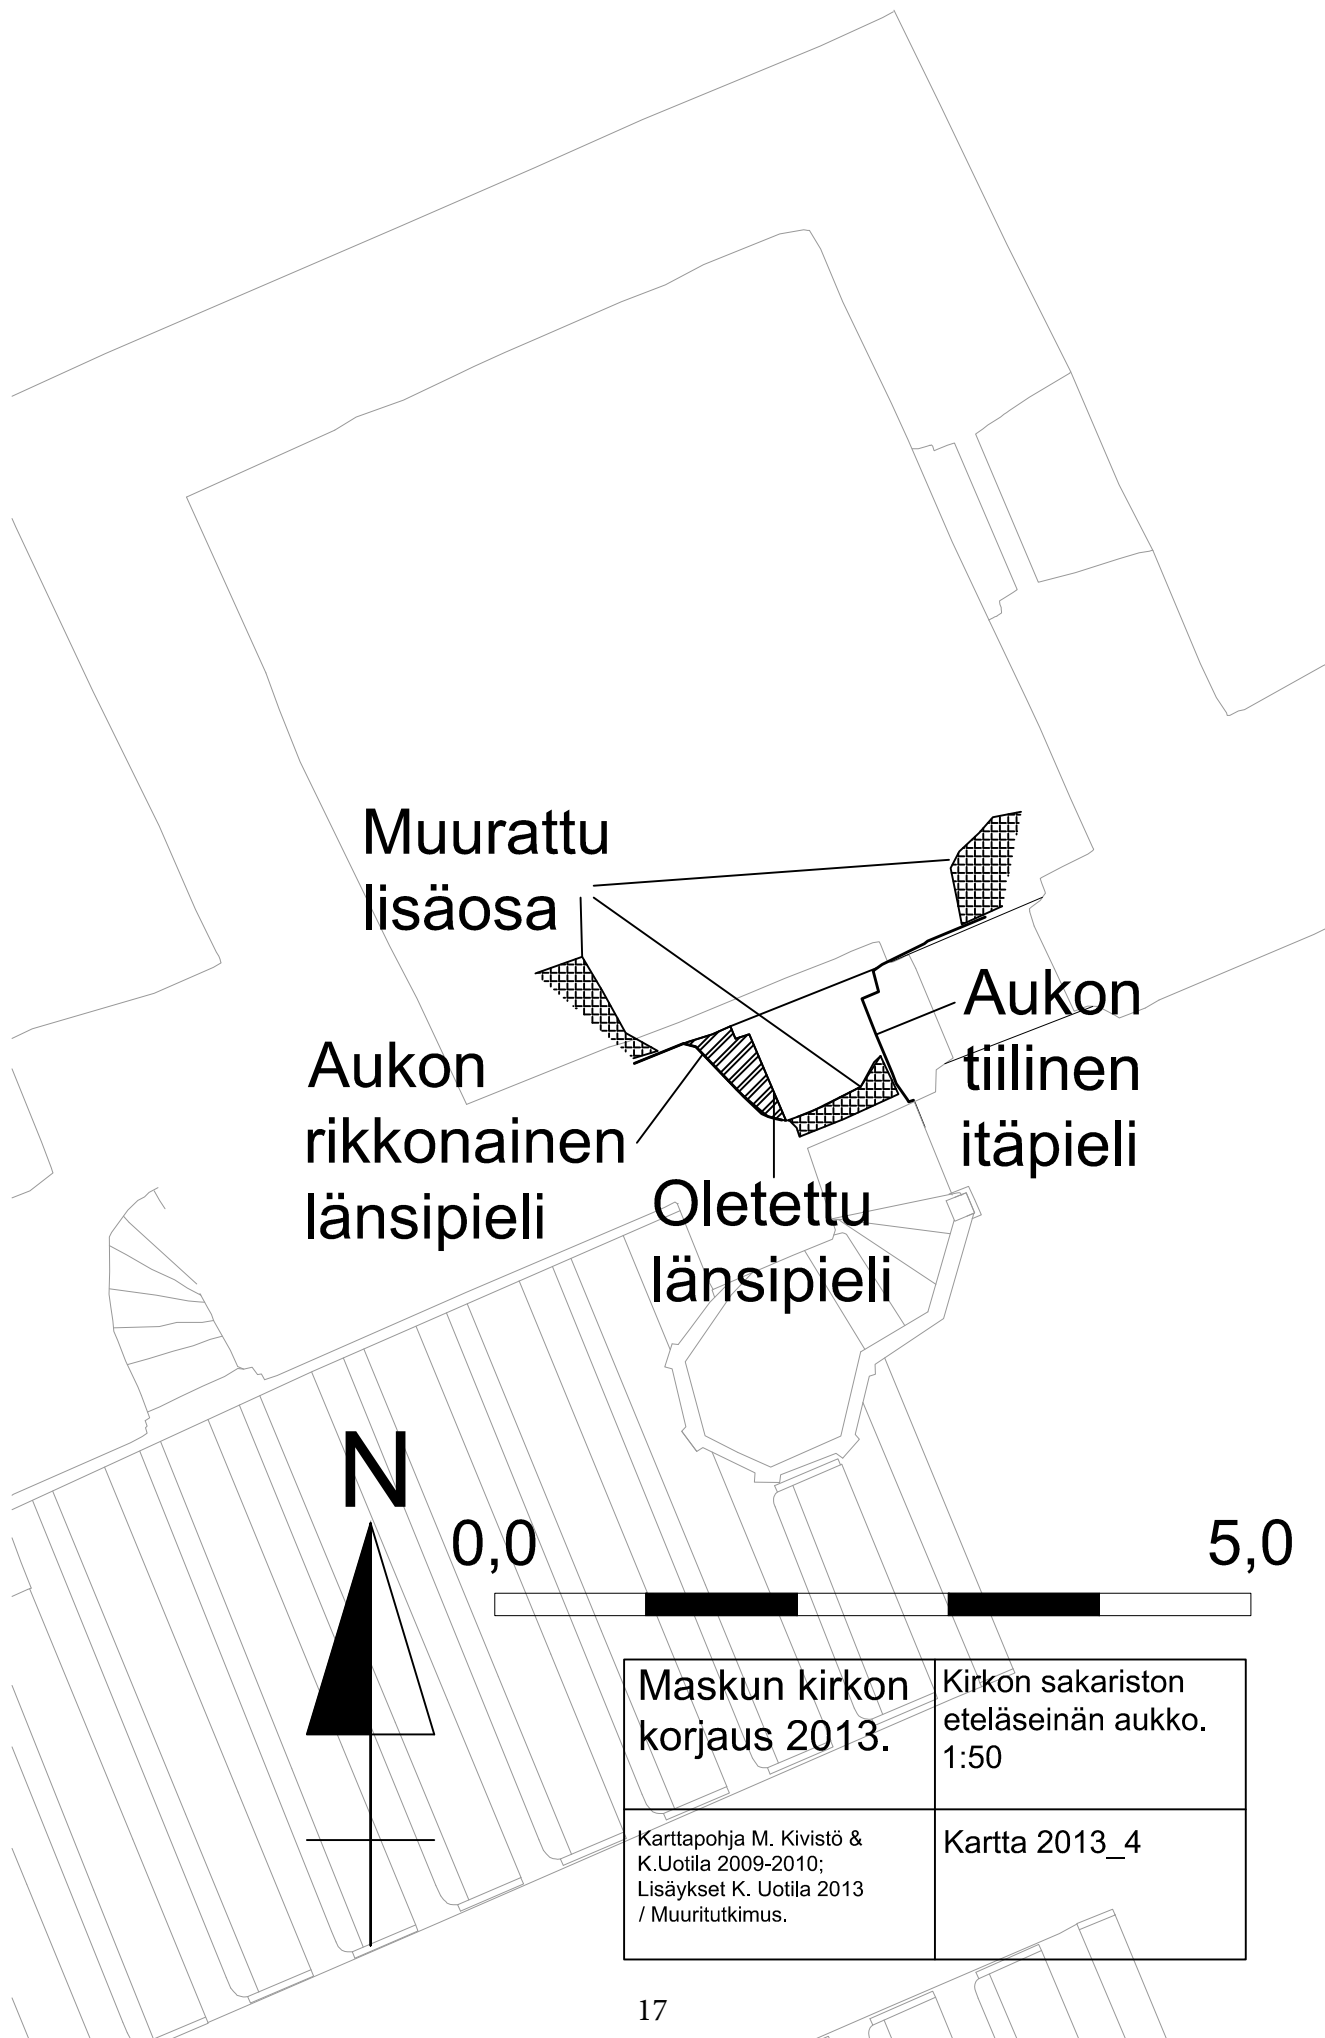
<p>Maskun kirkon korjaus 2013.</p>	<p>Kirkon sakariston eteläseinän aukko. 1:50</p>
<p>Karttapohja M. Kivistö & K.Uotila 2009-2010; Lisäykset K. Uotila 2013 / Muuritutkimus.</p>	<p>Kartta 2013_4</p>

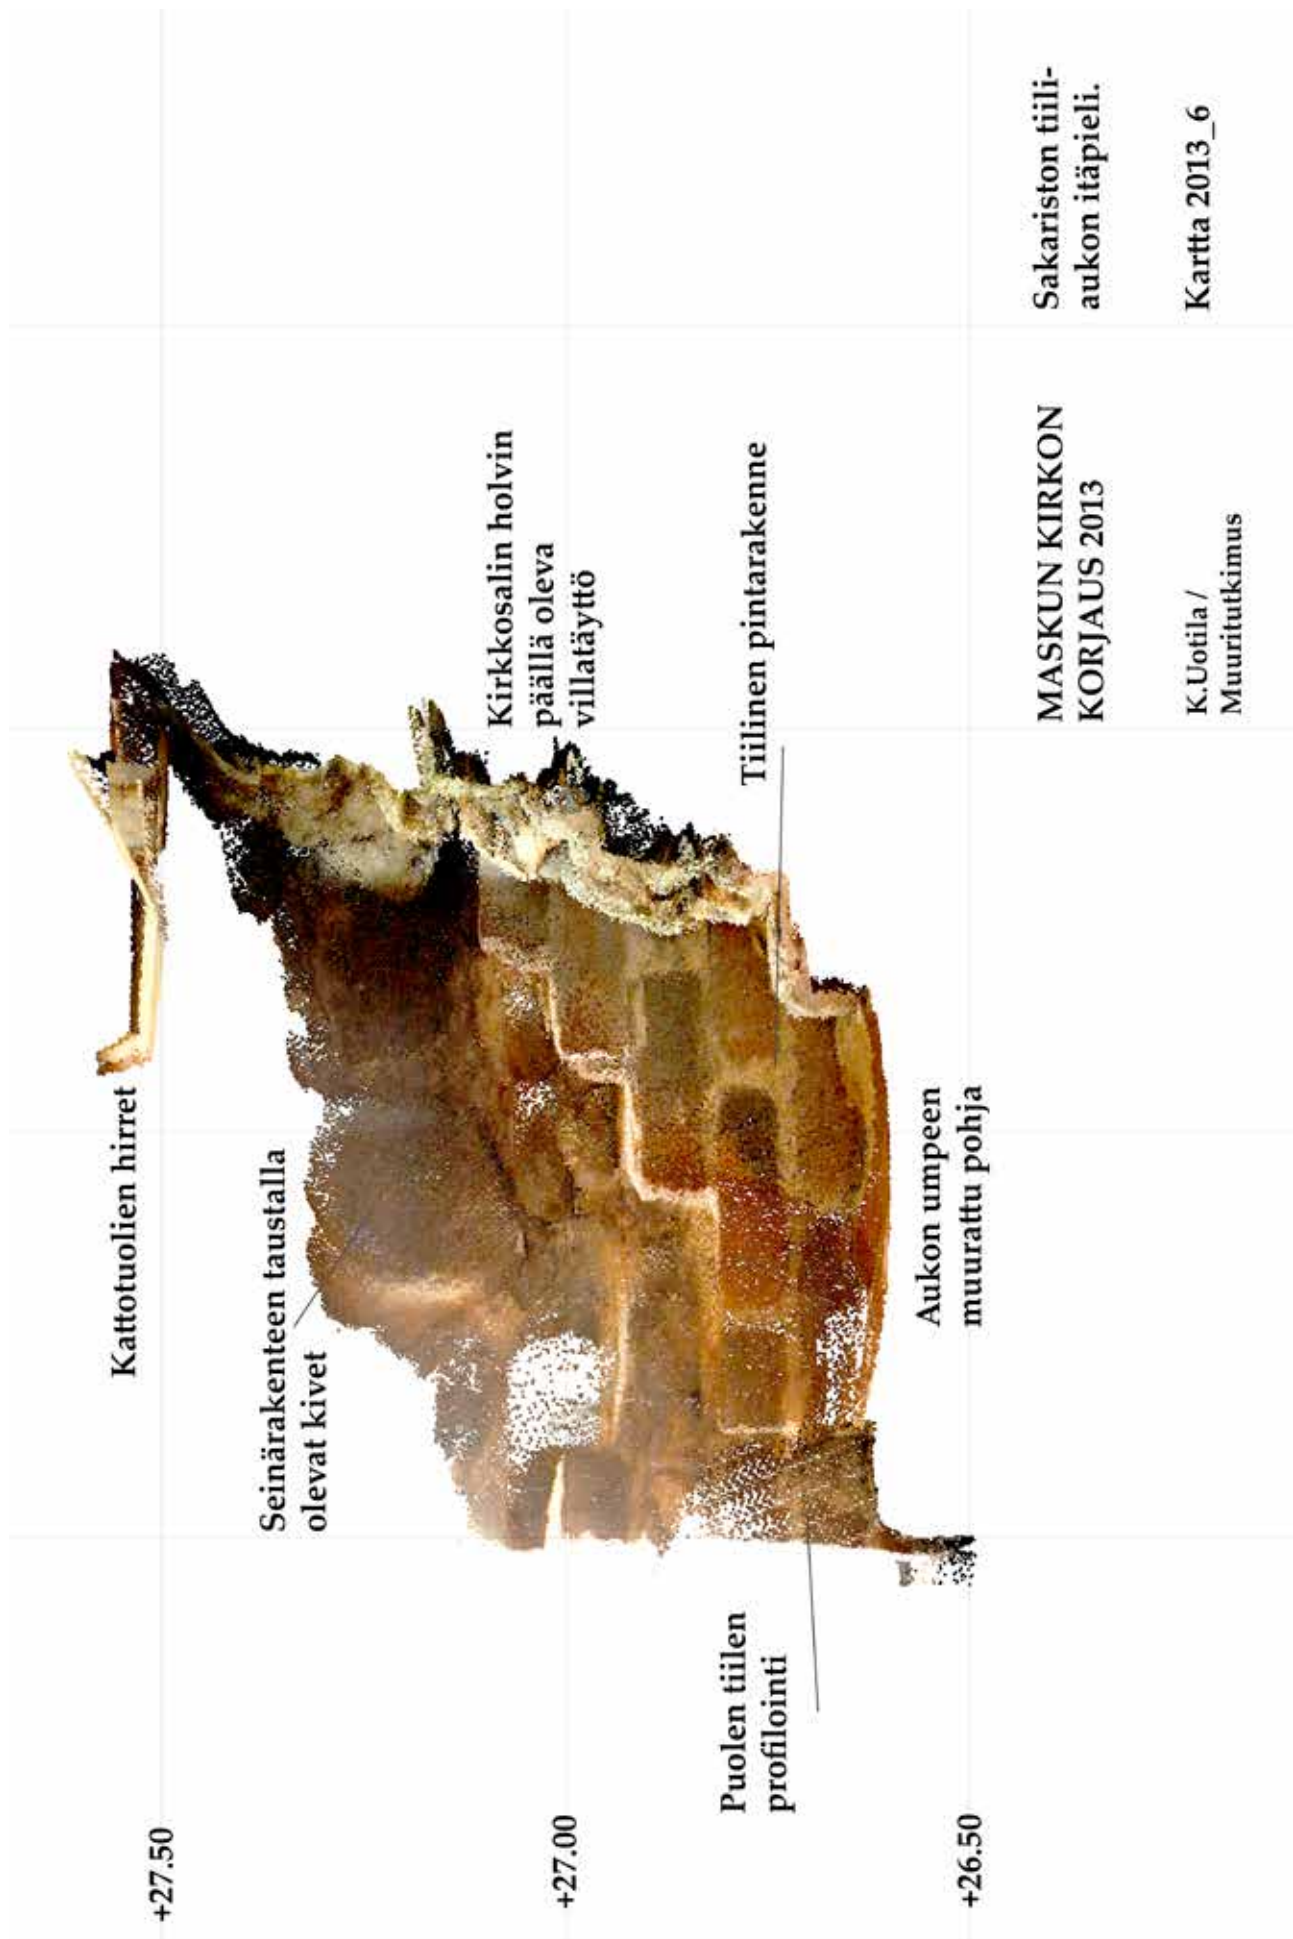
Kartta 2013_6

Sakariston tiili-
aukon itäpieli.

Kartta 6. Maskun kirkon sakariston eteläseinässä olevan aukkorakenteen itäpieli dokumentoituna v. 2013.

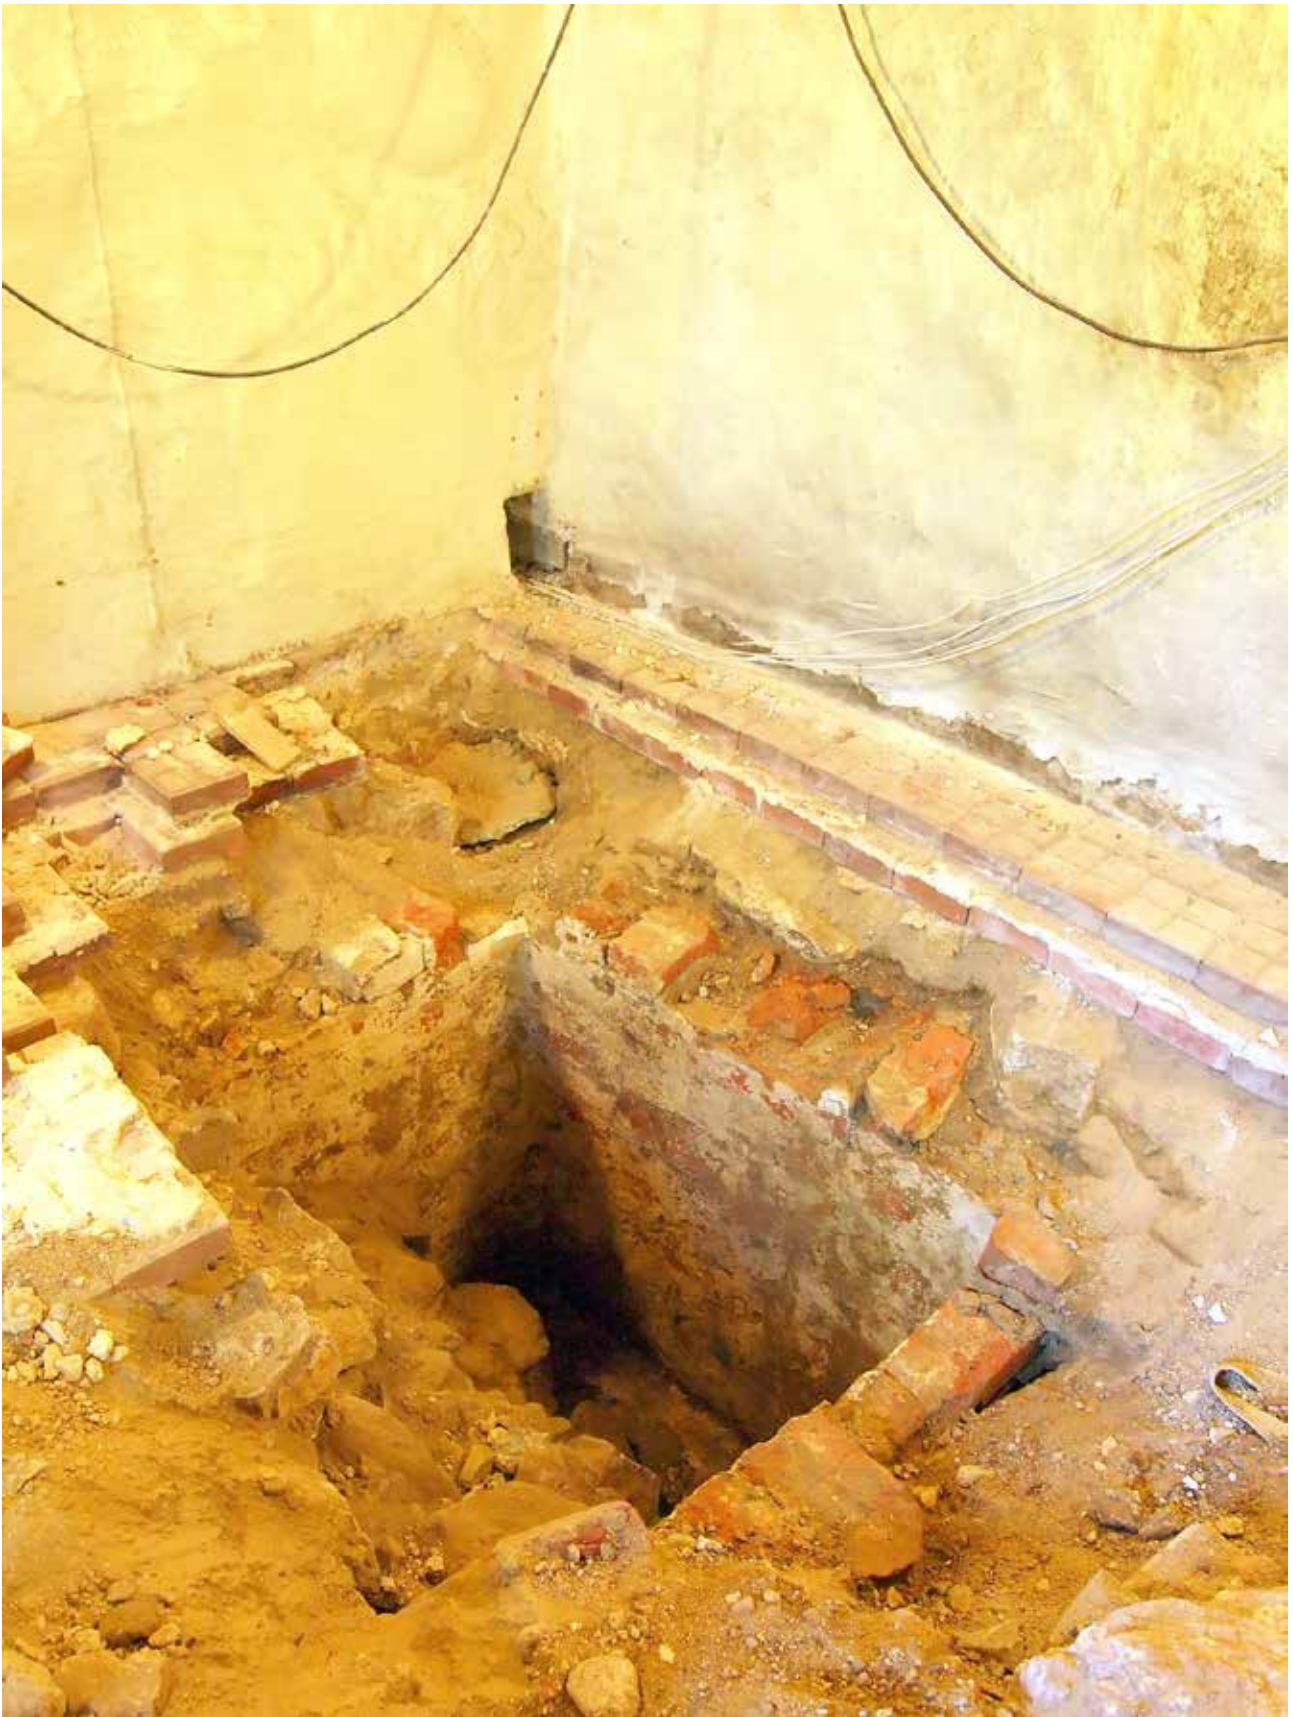
Esiin saadun rakennusosan perusteella R103 ja siihen liittyvä lattiarakenne R105 liittyvät Maskun kirkon historiasta tunnettuihin lähdetietoihin sakariston muuratuista haudoista, joiden käyttötarkoituksesta on kirjallisia lähteitä 1700-luvulta ja jotka on täytetty 1800-luvulla. Hautojen alkuperäinen rakennusajankohta jäi pienimuotoisten tutkimusten aikana selvittämättä mutta kyseessä voisi olla lähinnä 1500-1600 -luvulle ajoittuva rakennusosa. Hautaan on kuulunut kaksi kapealla väliseinällä erotettua ja valkoiseksi kalkittua tiilirakenteista hautaa, joissa on ollut katteena jokin vaakasuora katerakenne, kuten luukku tai hautakivi. On mahdollista että tutkimatta jääneen pohjoisen haudan kattorakenne on ollut eteläistä matalammalla. Hautojen syvyys sakariston lattiatasosta on ollut käyttöaikana n. 170-180 cm ja pohjoisen haudan kokonaiskorkeus mahdollisesti n. 100 cm.

Kuva 1. Maskun kirkon sakariston lattian alta esiin tullut tiilirakenne esiin kaivettuna. YK. NE. KU

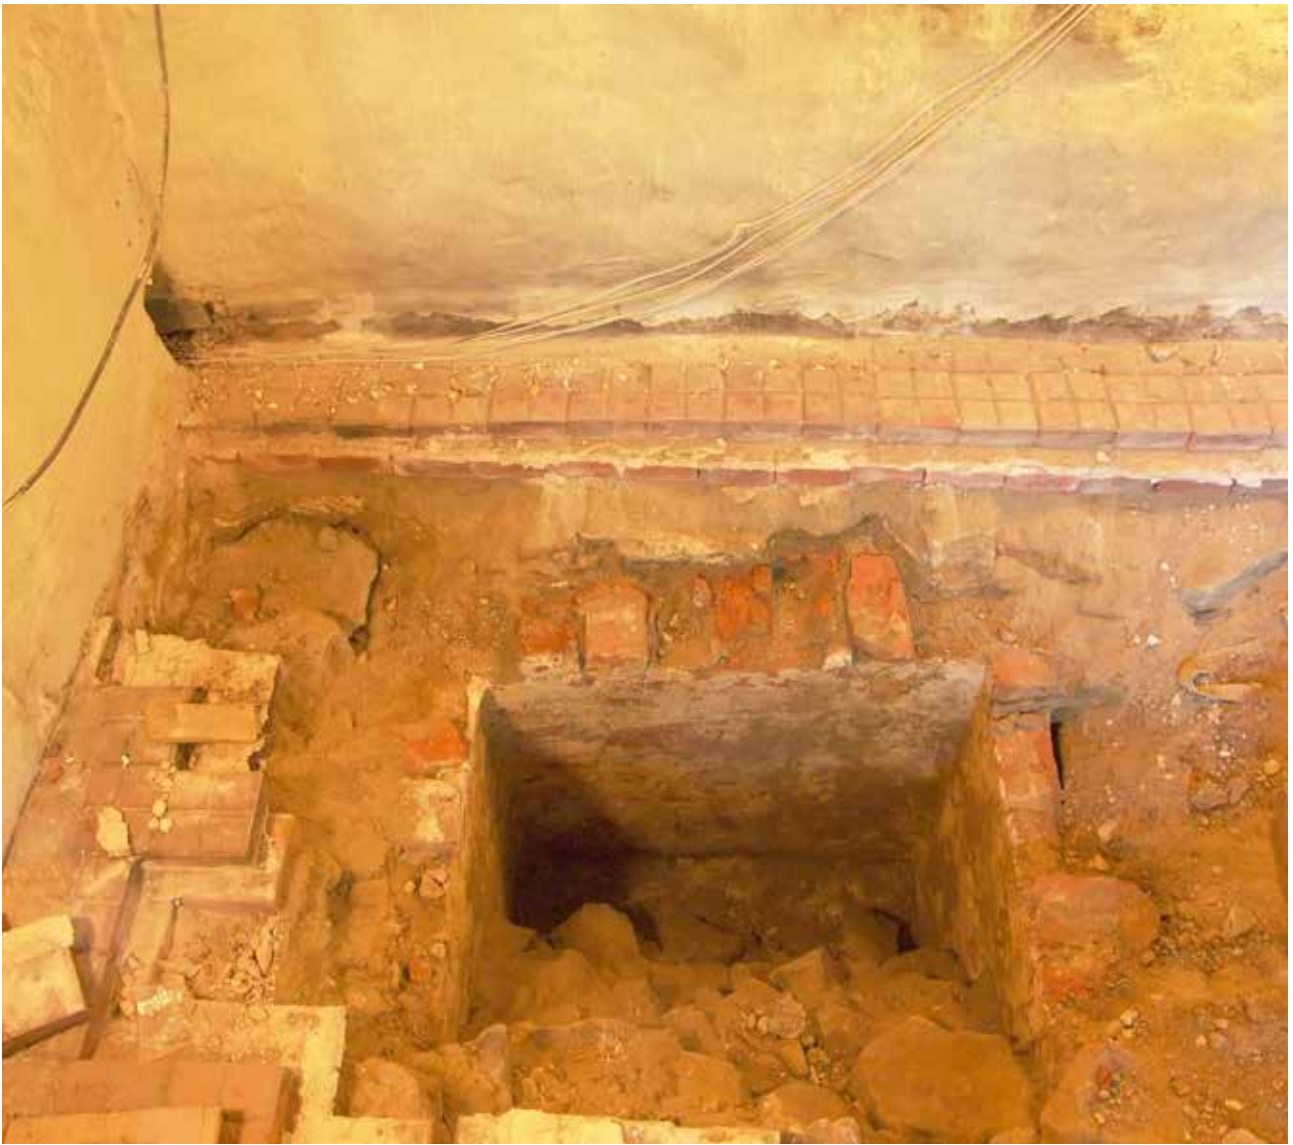
Kuva 2. Maskun kirkon sakariston lattian alta esiin tullut tiilirakenne esiin kaivettuna. YK. E. KU

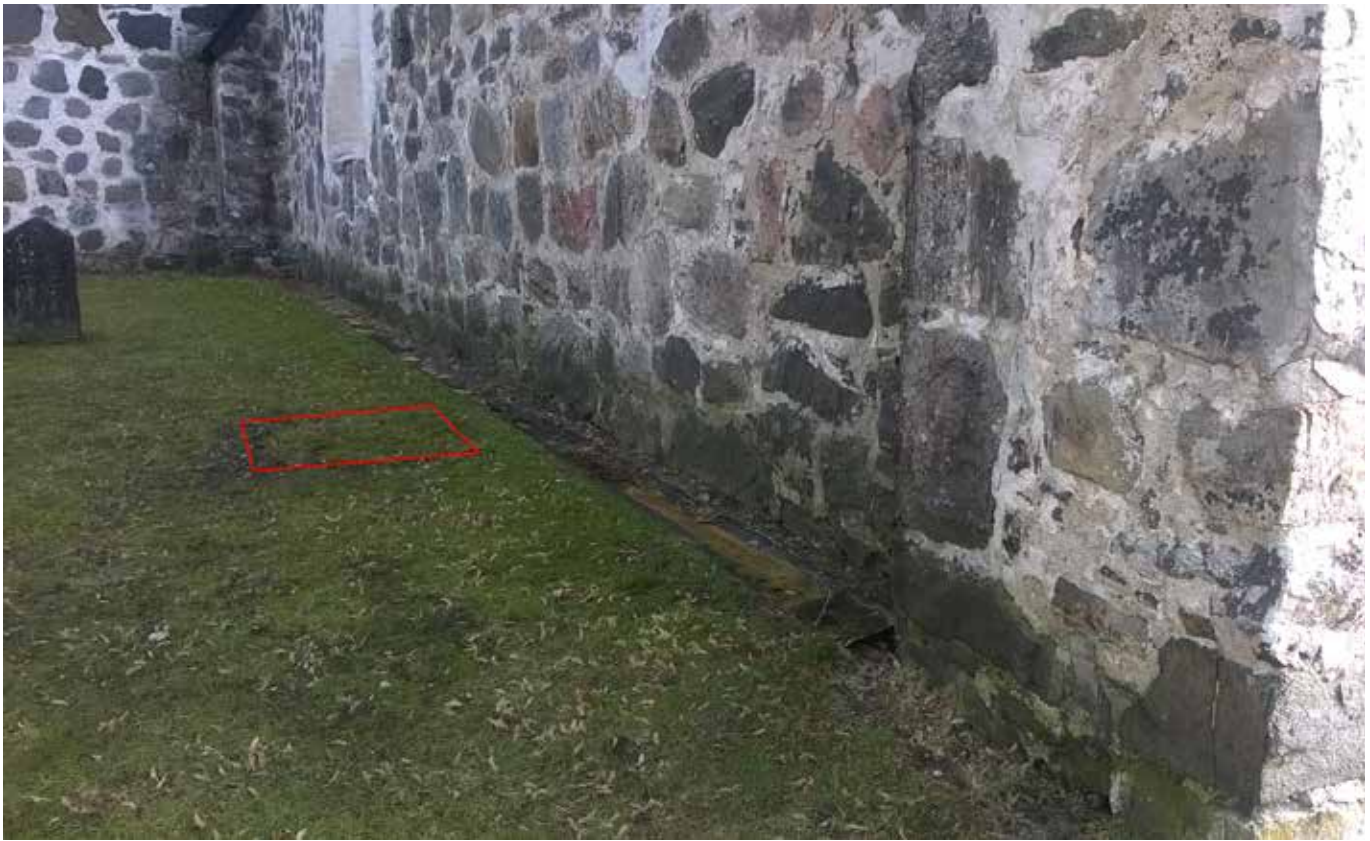
Kuva 3. Maskun kirkon pohjoisen seinän edustalle kaivettu koekuoppa 1. YK. NW. KU.

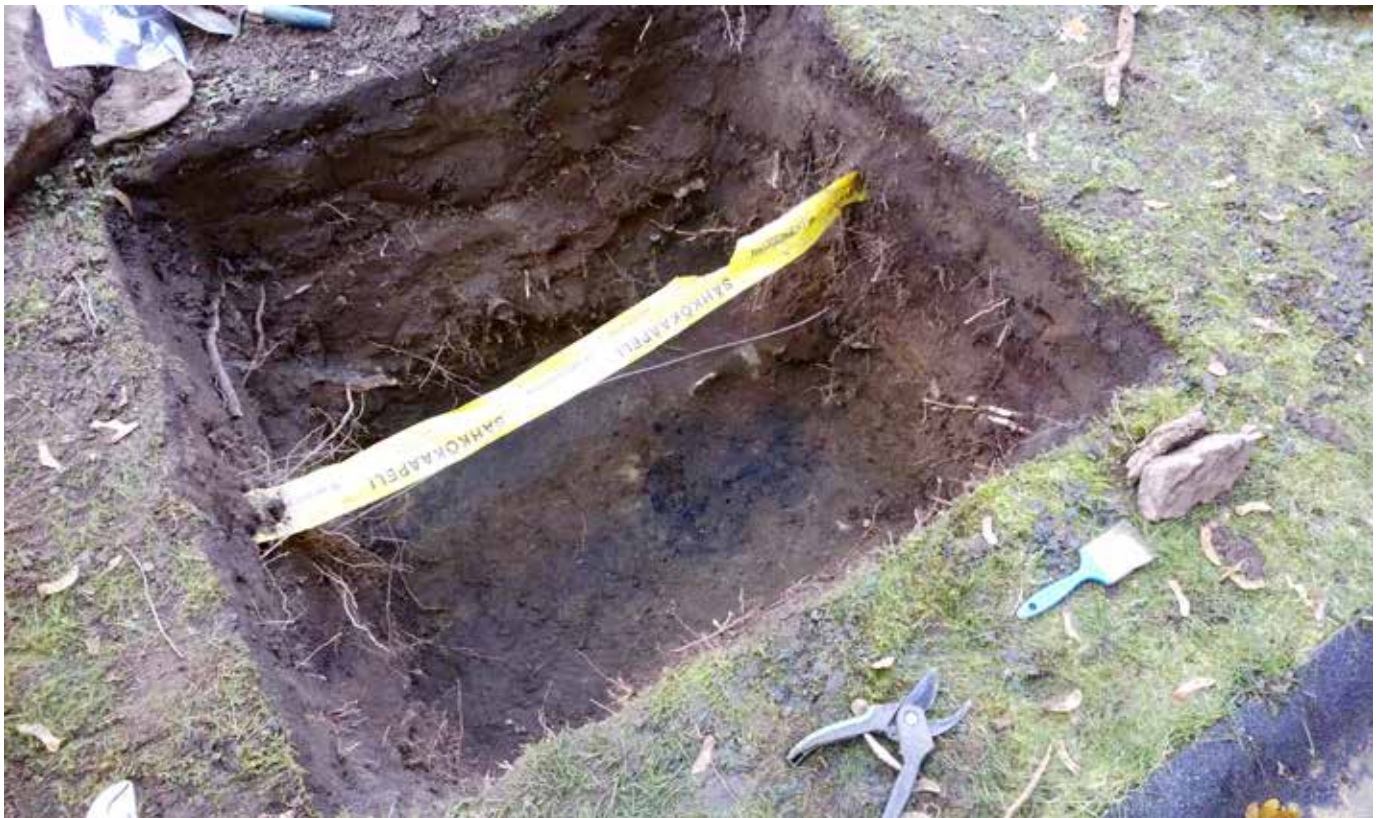
Kuva 4. Maskun kirkon pohjoisen seinän edustalle kaivettu koekuoppa 1. Kuopan pohjalta esiin tullut hiiltynyt tumma maa-alue. Kaivausta ei jatkettu tämän alapuolelle. NW. KU.

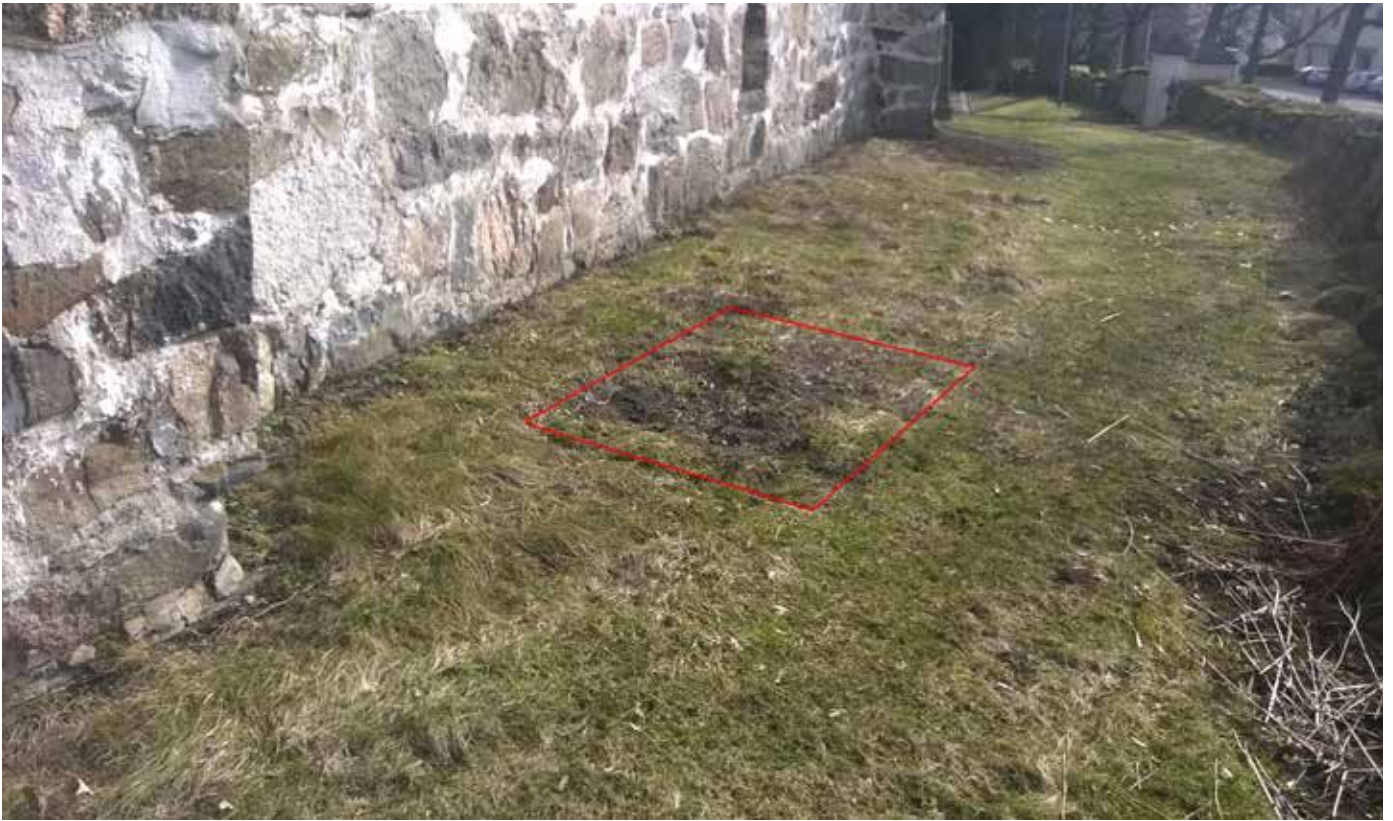
Kuva 5. Maskun kirkon läntisen seinän edustalle kaivettu koekuoppa 1. YK. NW. KU.

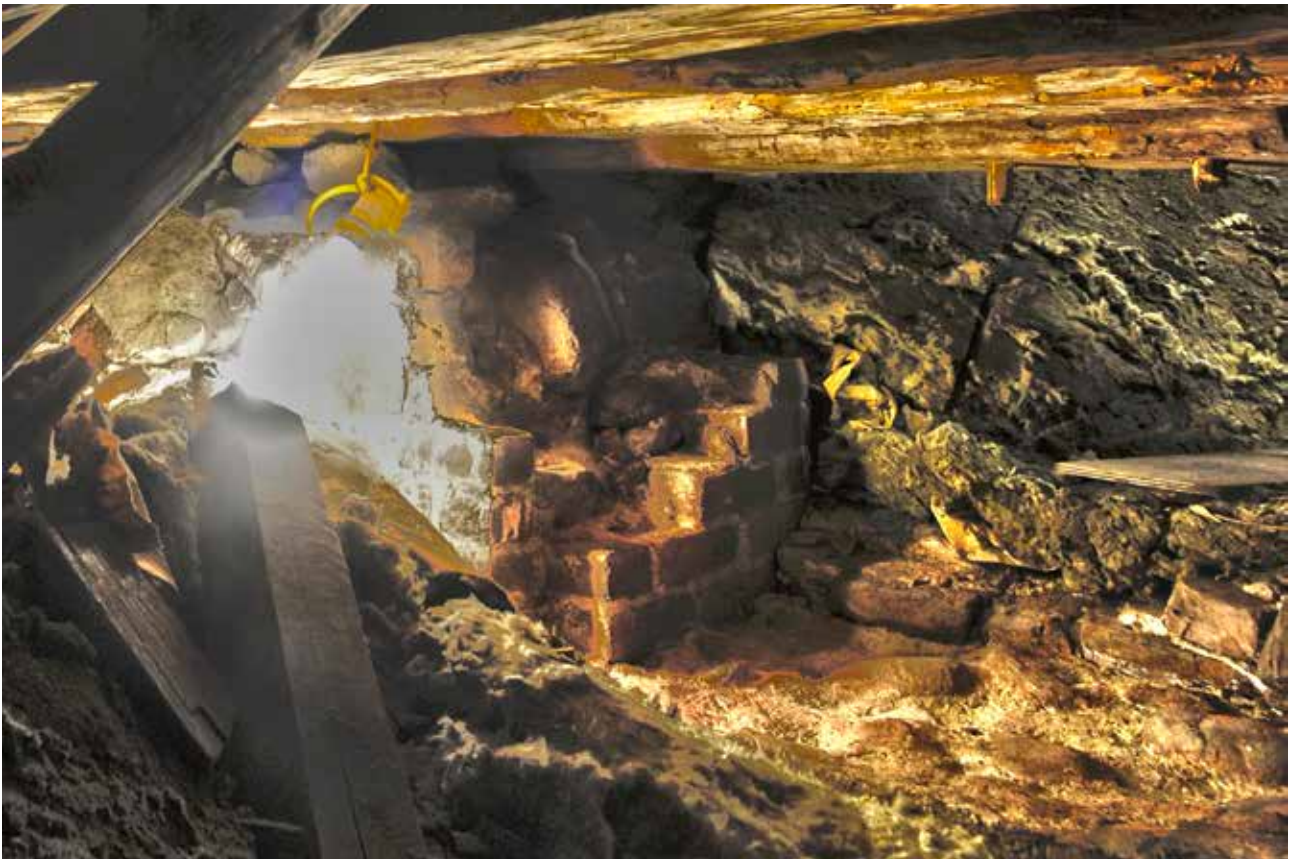
Itäisessä pielessä on tiiliä säilyneenä näkyvänä kaikkiaan viidessä kerroksessa niin että kirkkosalin puoleinen osa on säilynyt ylemmäs ja sakariston puoli on rikkoutunut. Aukko on avautunut suorana kirkkosalin puolelle ja sakariston puolella on ollut puolen tiilen profiointi. Tiilet on asetettu juoksutiililimitykseen ja tiiliseinä jatkuu limityksessä ainakin sakariston puoleiselle seinäosalle. Tiilipinnan takana on pääosin luonnonkivimuuraus, joka ulottuu korkeudelle n. 27.30. Länsipielessä oli säilynyt vain kivinen takaosan muuraus.

Kuva 6. Maskun kirkon ullakko. Sakariston eteläseinän tiiliaukon itäpieli esiin otettuna. YK. NW. KU.

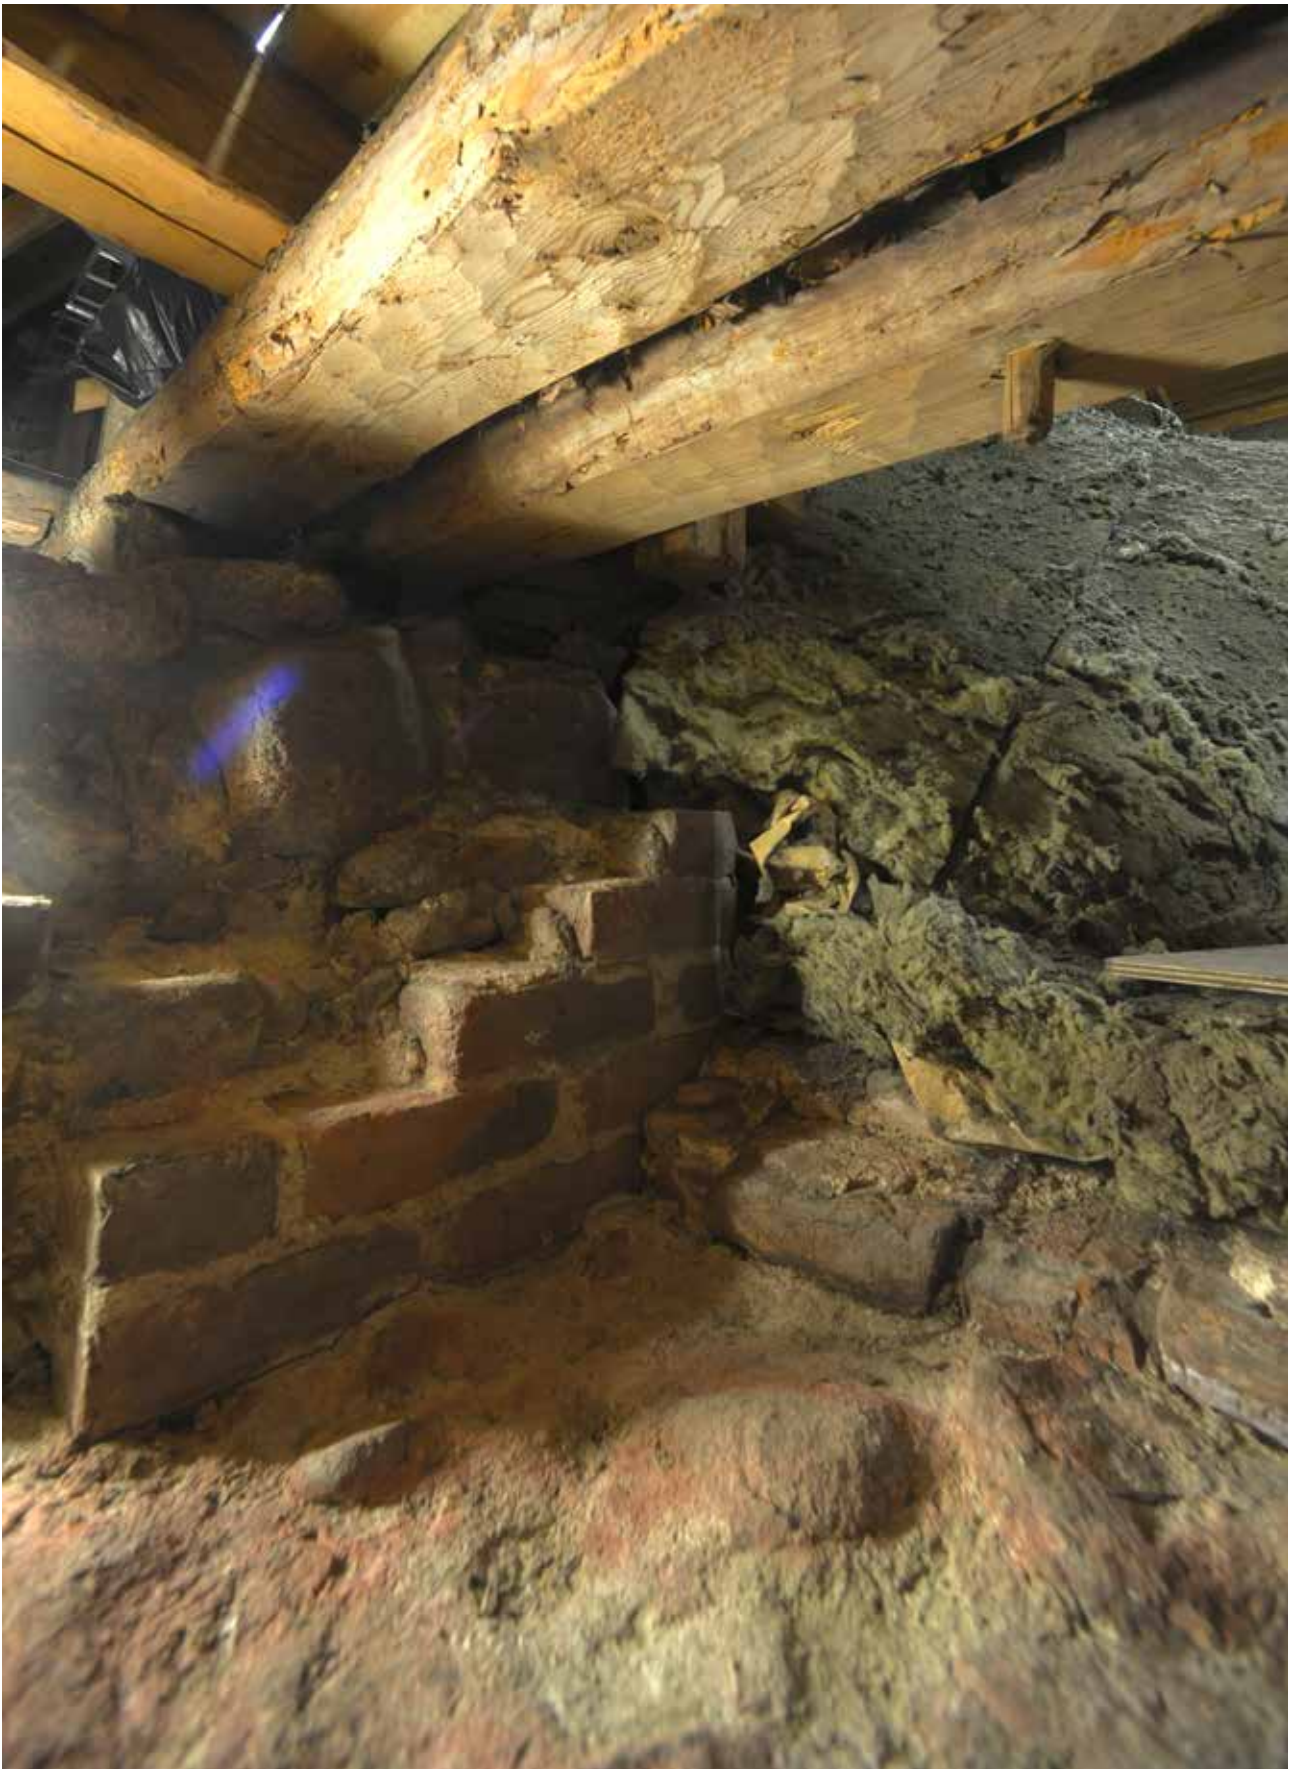
Kuva 7. Maskun kirkon ullakko. Sakariston eteläseinän tiiliaukon itäpieli esiin otettuna. detalji. NW. KU.

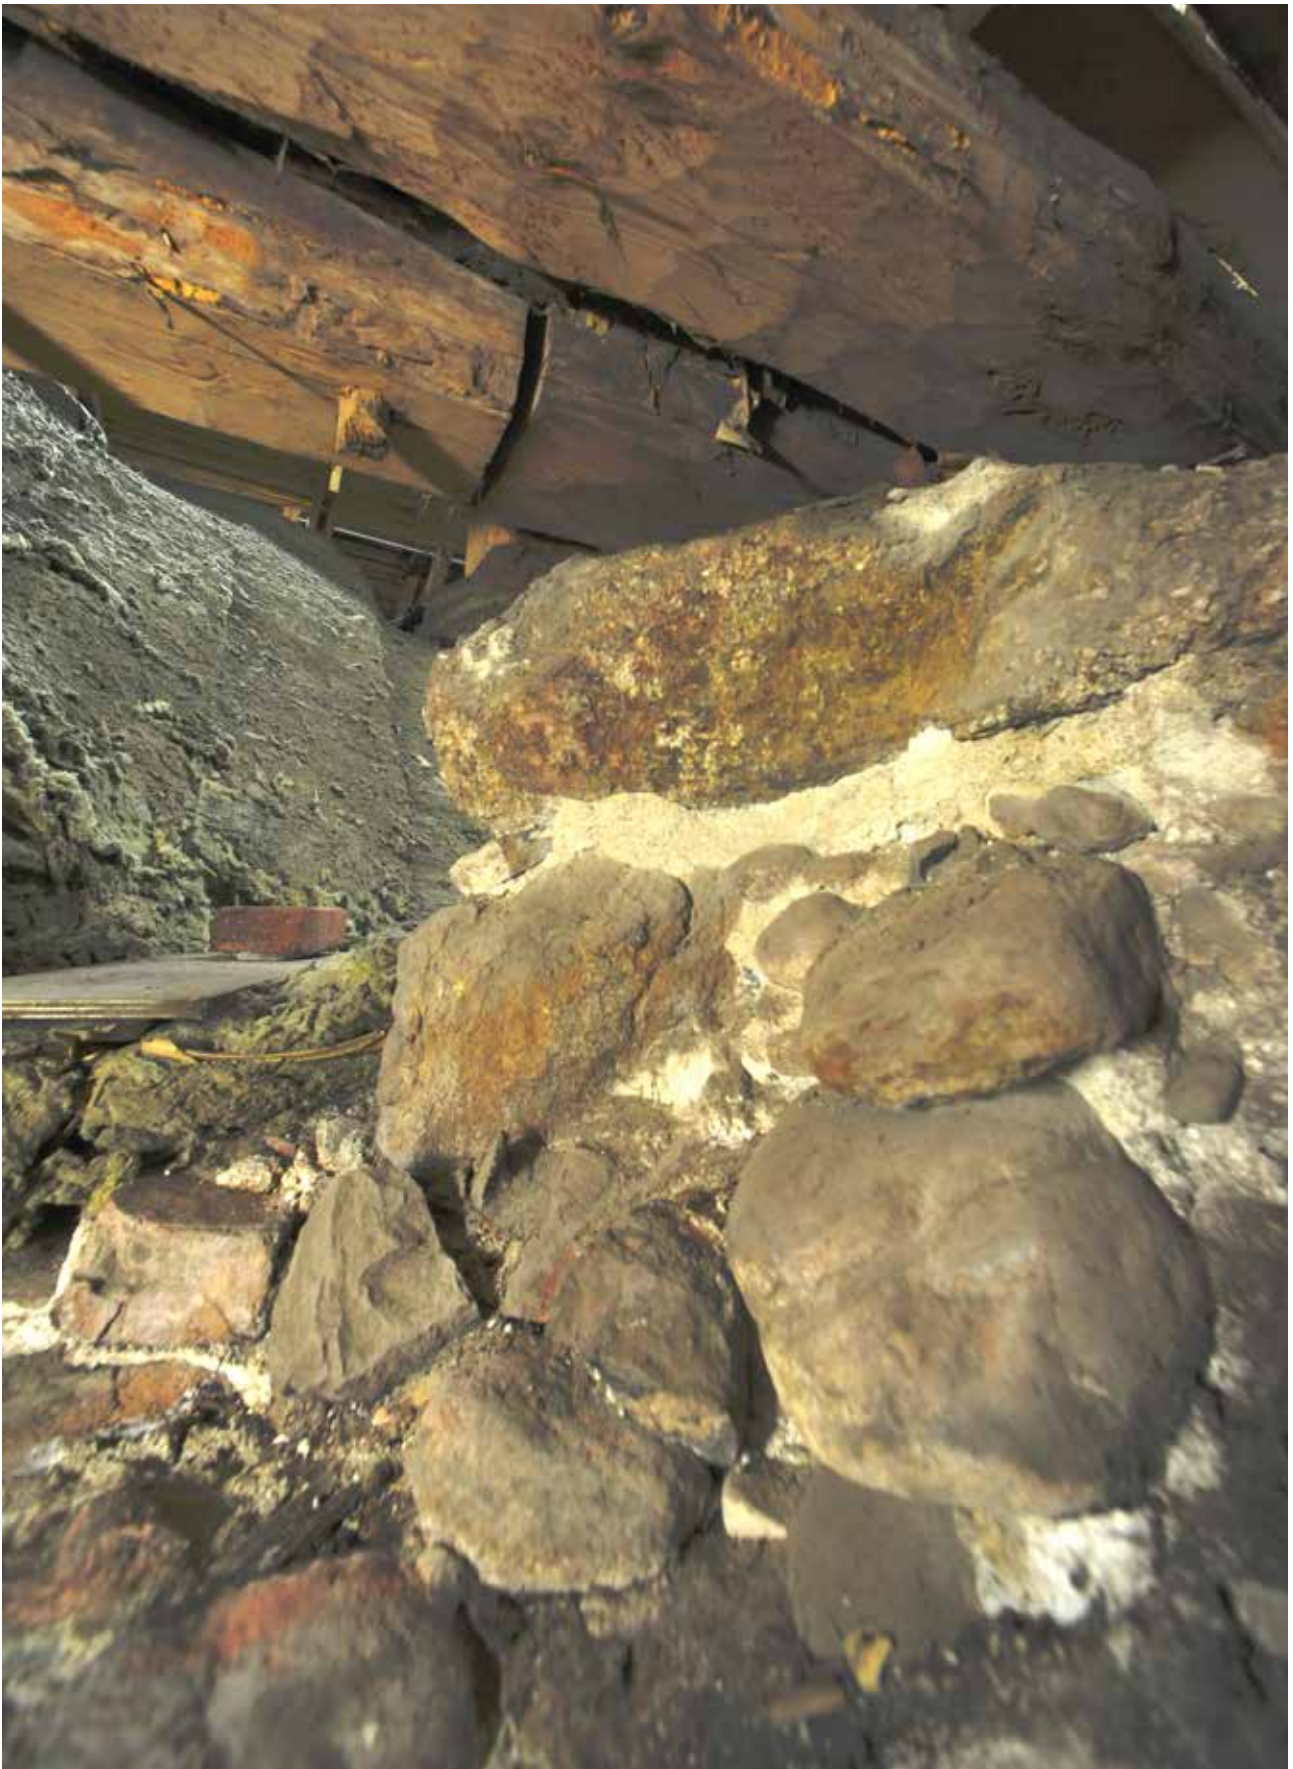
Kuva 8. Maskun kirkon ullakko. Sakariston eteläseinän tiiliaukon länsipieli esiin otettuna. detalji.
NE. KU.
