Kuusiston linnanrauniot 2014

Eteläisen esilinnan kehämuuri

Ulkopuolisen tiilimuurin rakennetutkimus &
vauriokartoitus ja koekaivaus 2014_2.

FT Kari Uotila &
työryhmä Jouko Sjöberg ja Jari Venhe
Muuritutkimus ky

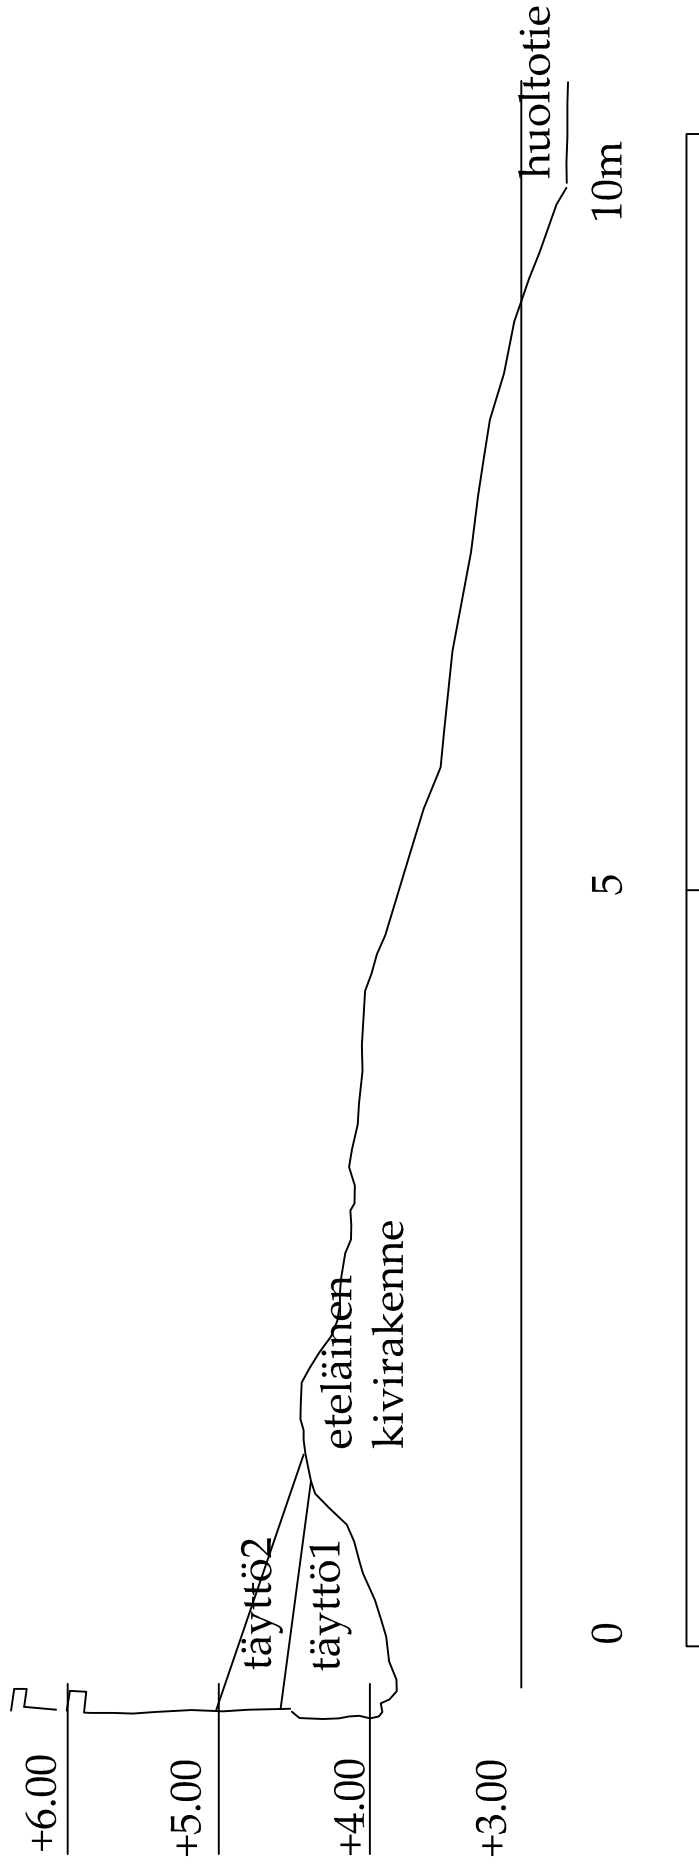
Kaarina, Kuusiston linnanrauniot. Eteläinen esilinna. Ulkomuurin vauriokartoitus & 2014_2 tutkimusalue	Maan pinta linjassa A-B & eri täyttövaihtoehdot 1:50.
Kartta K. Uotila 2014 / Muuritutkimus ky.	Kartta nro 2.

Rakenteellisesti luonteva täyttökorkeus olisi n. +4.40-4.50 taso jolloin vanha tiilirakenne jäisi maan pinnan alle (täyttö 1 / kartta 2). Suojaava maatäyttö on esimerkiksi Kuusistossa tehtyjen havaintojen perusteella ollut vähintään 30 cm, mieluummin 50 cm paksu. Merkittävän suojauksen saamiseksi täytön korkeuden tulisi olla tasolla +-4.80-5.00 (täyttö 2 / kartta 2). Korkeustaso on suurin piirtein sama kuin muurissa olevan huoltoaukon ajoluiskan korkeus ja kulma muurin edustalla. Lännessä mahdollinen täyttö voisi muotoutua osaksi jo valmiiksi korkeammalla olevaa maastoa.

Korkeamman täyttövaihtoehdon tapauksessa (täyttö 2) tiilimuurista jäisi näkyviin vain 1.-

1.3 m korkuinen muuriosa. Siitä saattaisi tulla helposti ylitettävä rakenneos, joka johtaisi turvallisuuden vuoksi suojauksiin tai täyttöihin myös muurin sisäpuolella.

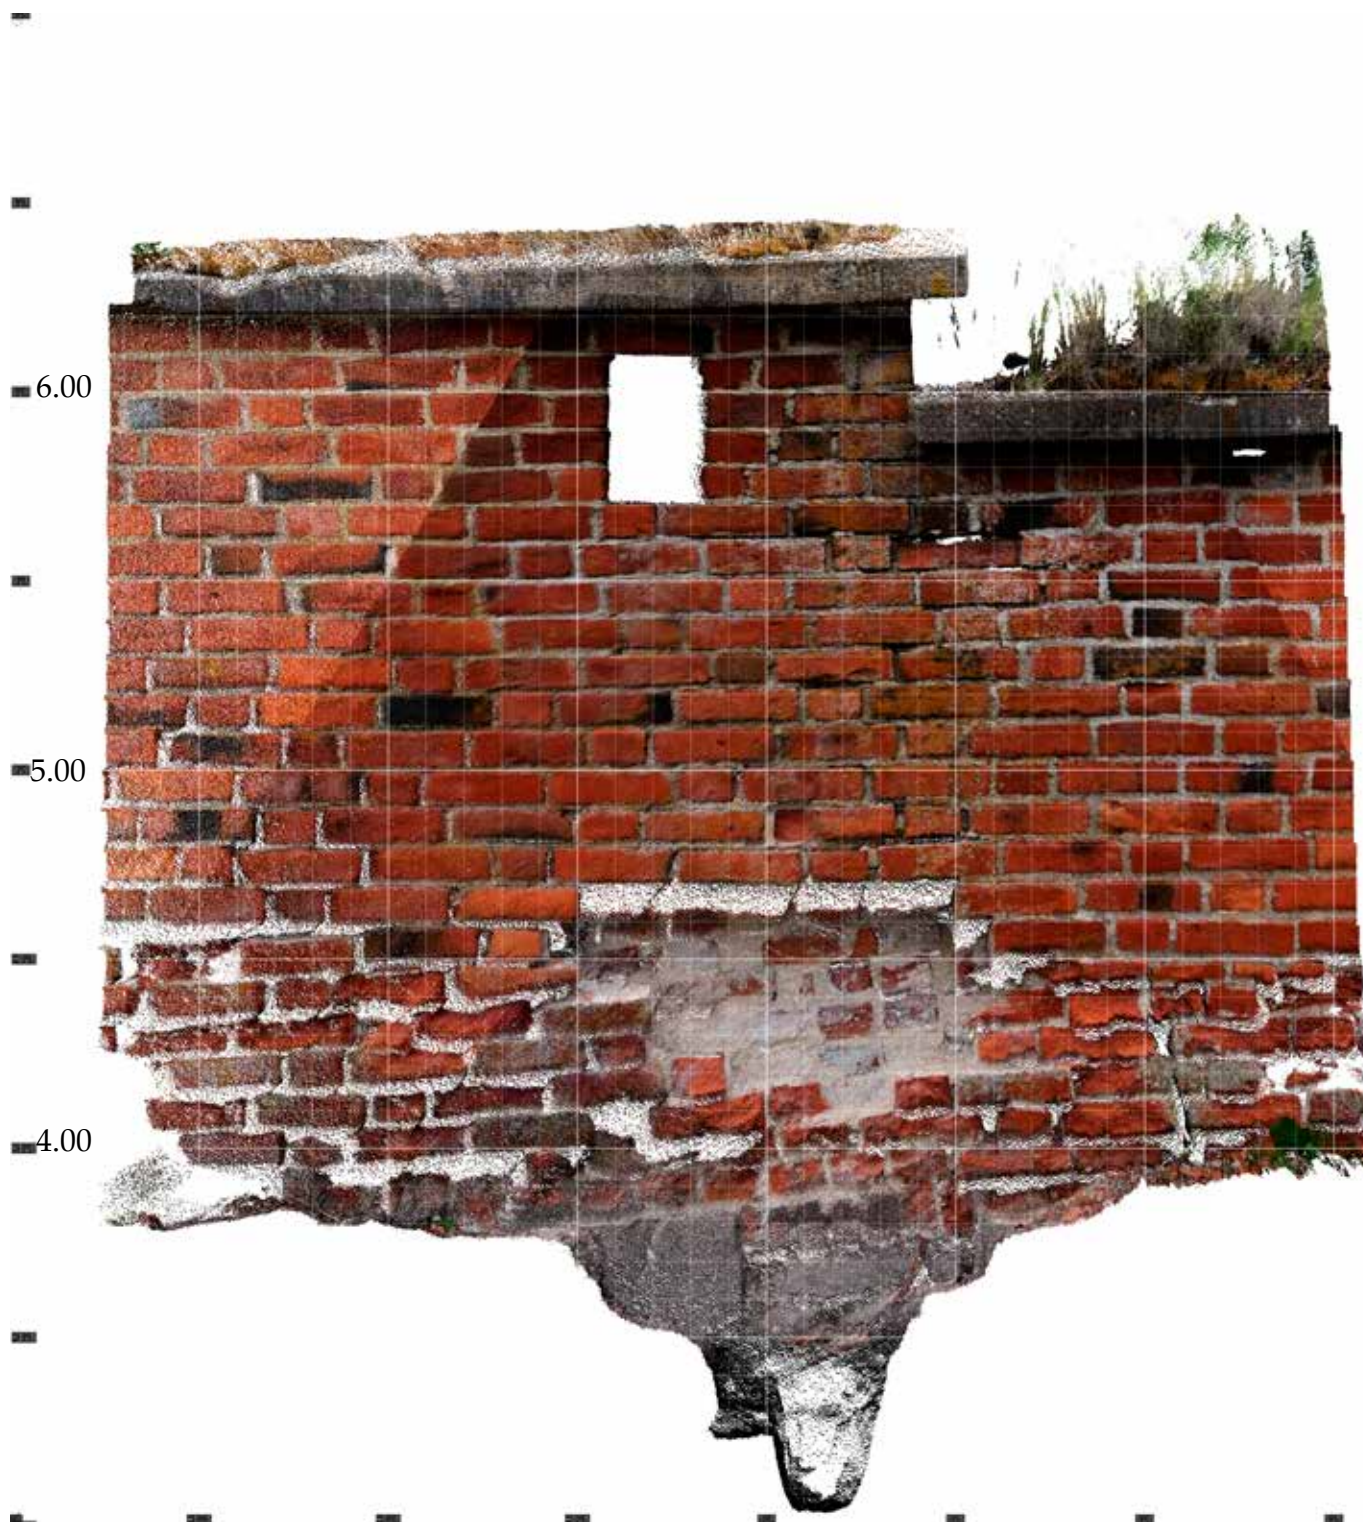
Karttakuva 1. Kuusiston linnanraunioiden eteläisen esiinnan kehämuurin ulkopinnan rapautunut vaurioalue 1.

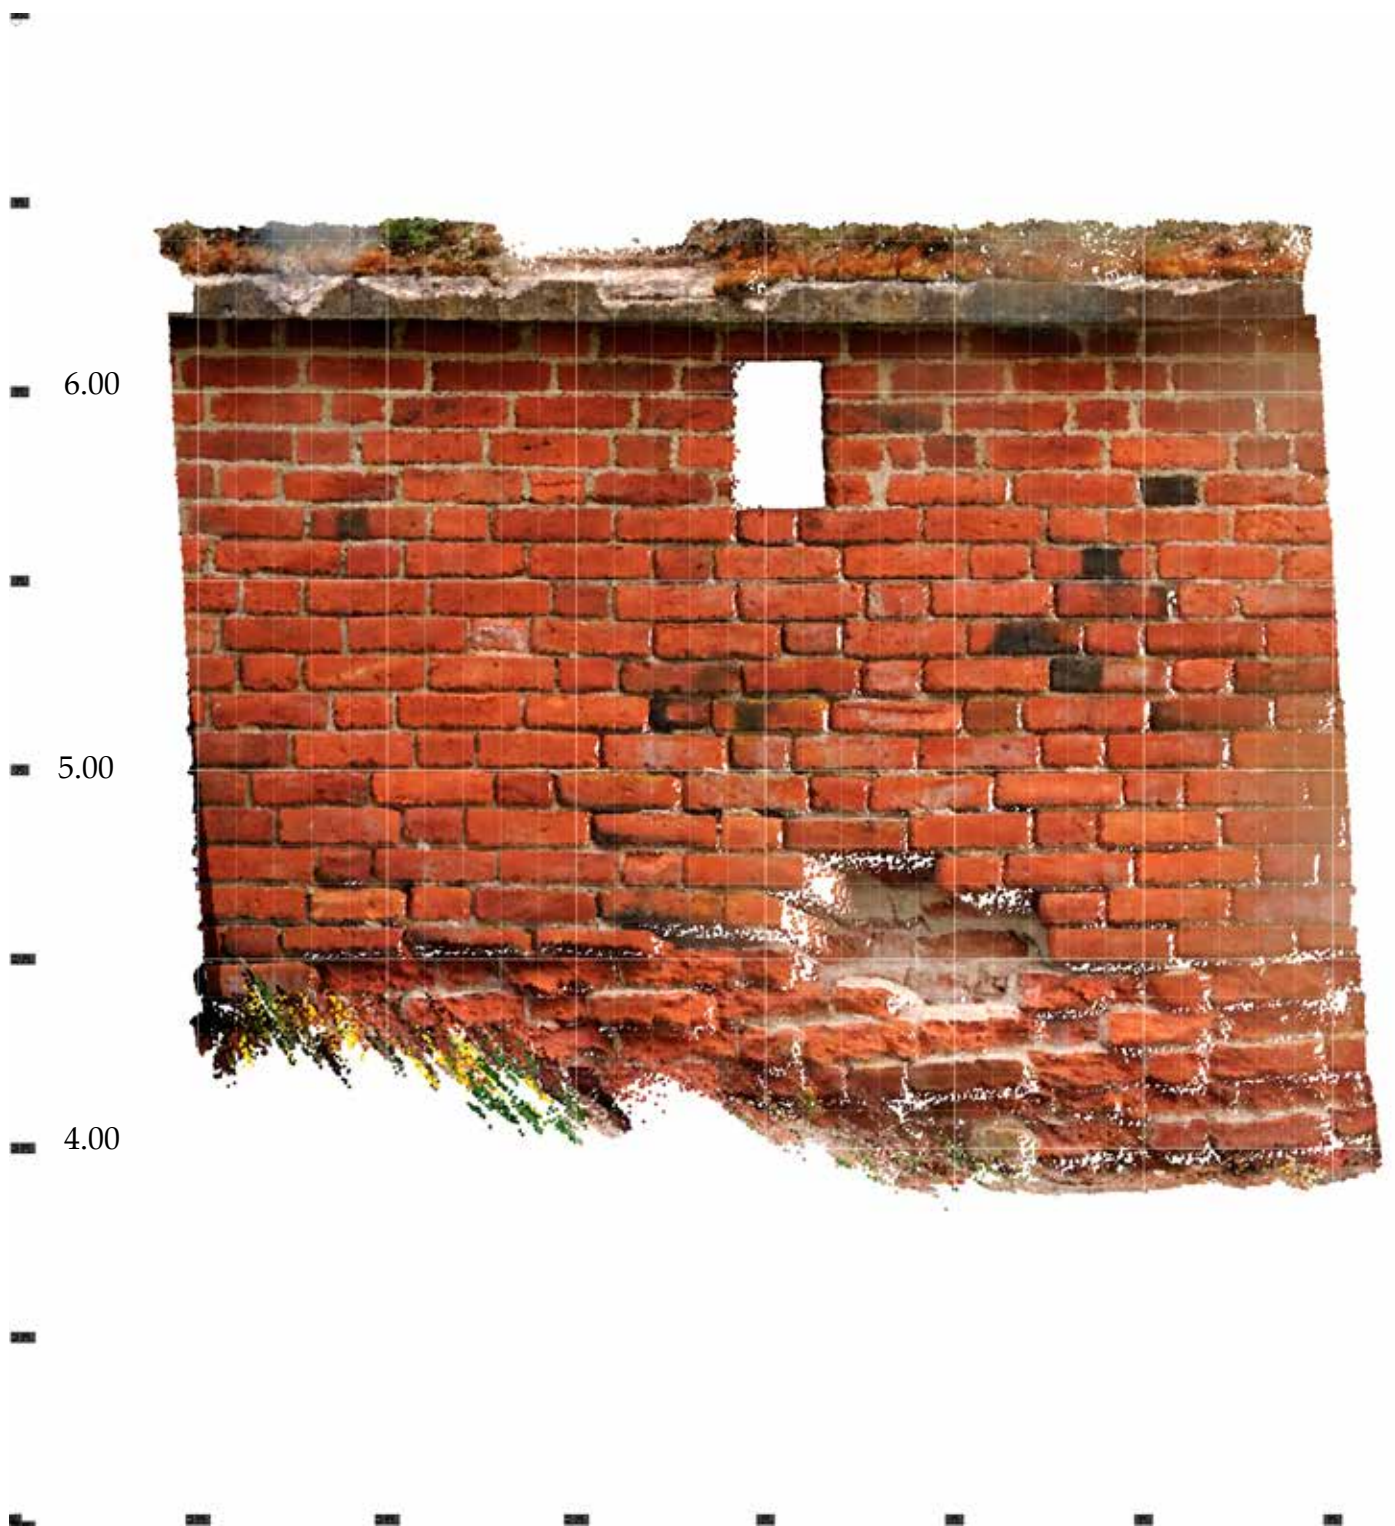
Karttakuva 2. Kuusiston linnanraunioiden eteläisen esiinnan kehämuurin ulkopinnan rapautunut vaurioalue 2.

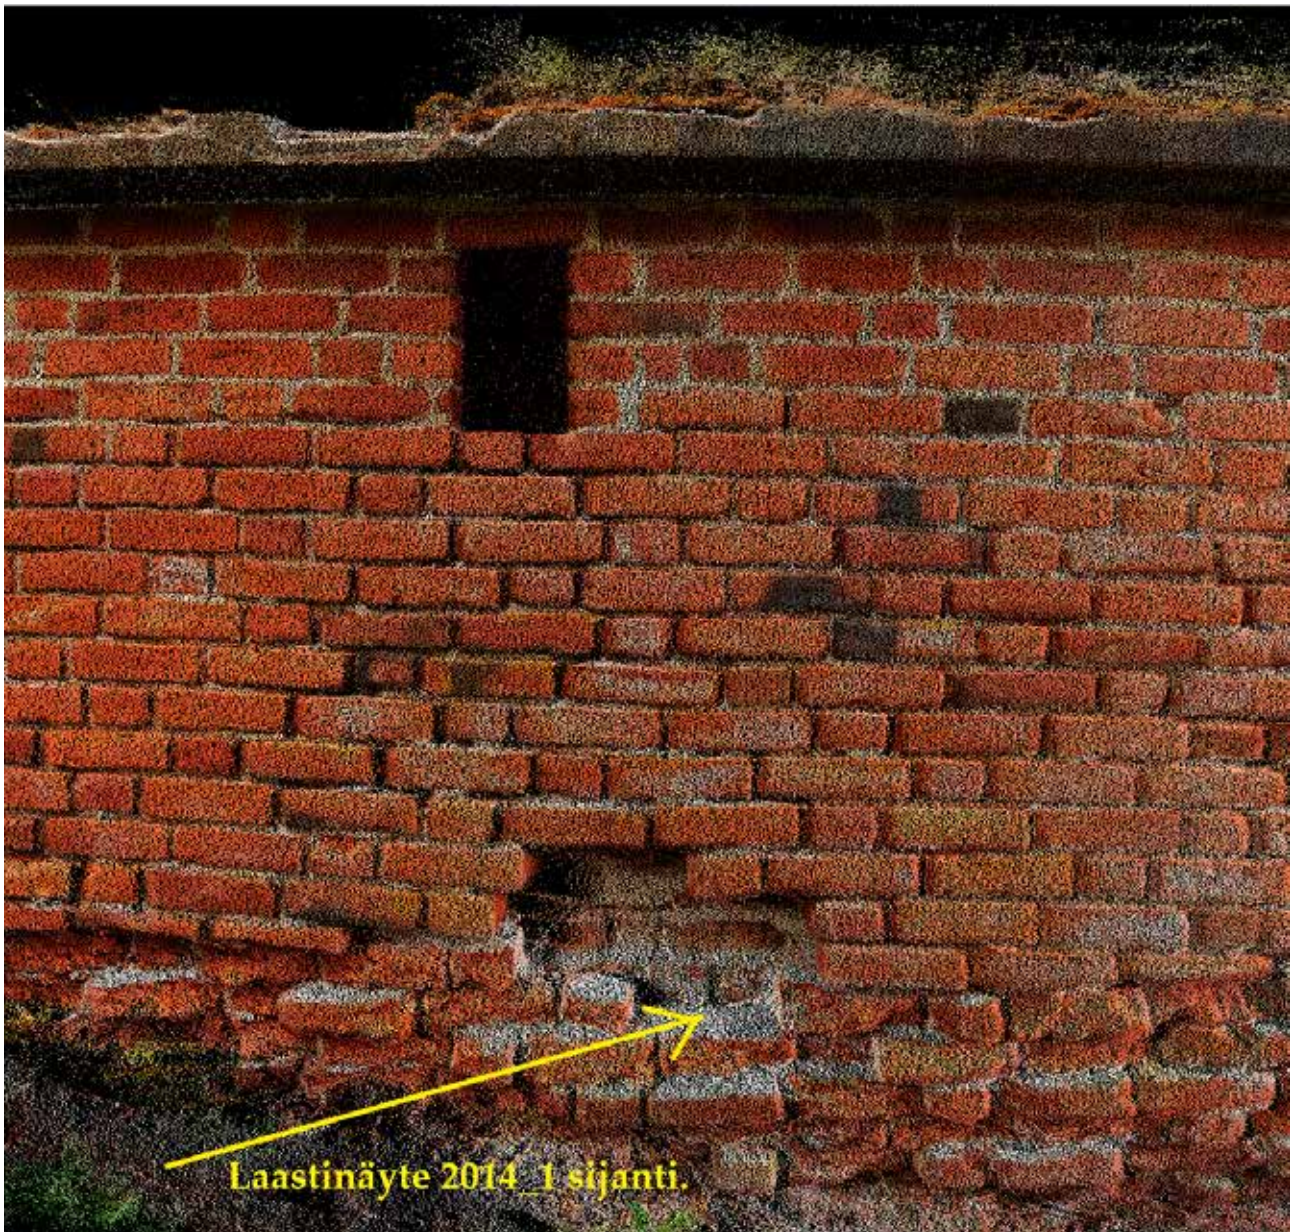
Karttakuva 3. Kuusiston linnanraunion eteläisen esilinnan kehämuurin ulkopinta. Rapautunut tiilimuurirakenne 2. Laastinäyte otettiin muurauslaastista, joka oli irronnut taustasta ja jonka säilyvyys nykytilanteessa on hyvin heikko. Laastin yläpinnassa oli havaittavissa ylempänä olleen tiilen taustan kulmaus ja laastipinnan taustaosassa oli samoja painauma-
 piirteitä kuin taaempänä olleessa muurauksessa. Rakennusarkeologisen tarkastelun perusteella kyseessä oli alkuperäinen kalkkilaastilla tehty kahden tiilen välinen saumalaasti. Kohteesta otettiin 6.6.2014 kaksi laastinäytettä, joista valmistettiin ajoitusnäyte ja pixe-analyysinäyte. Näytteenoton suorittivat Alf Lindroos ÅA:sta ja Kari Uotila Muuritutkimus ky:stä.

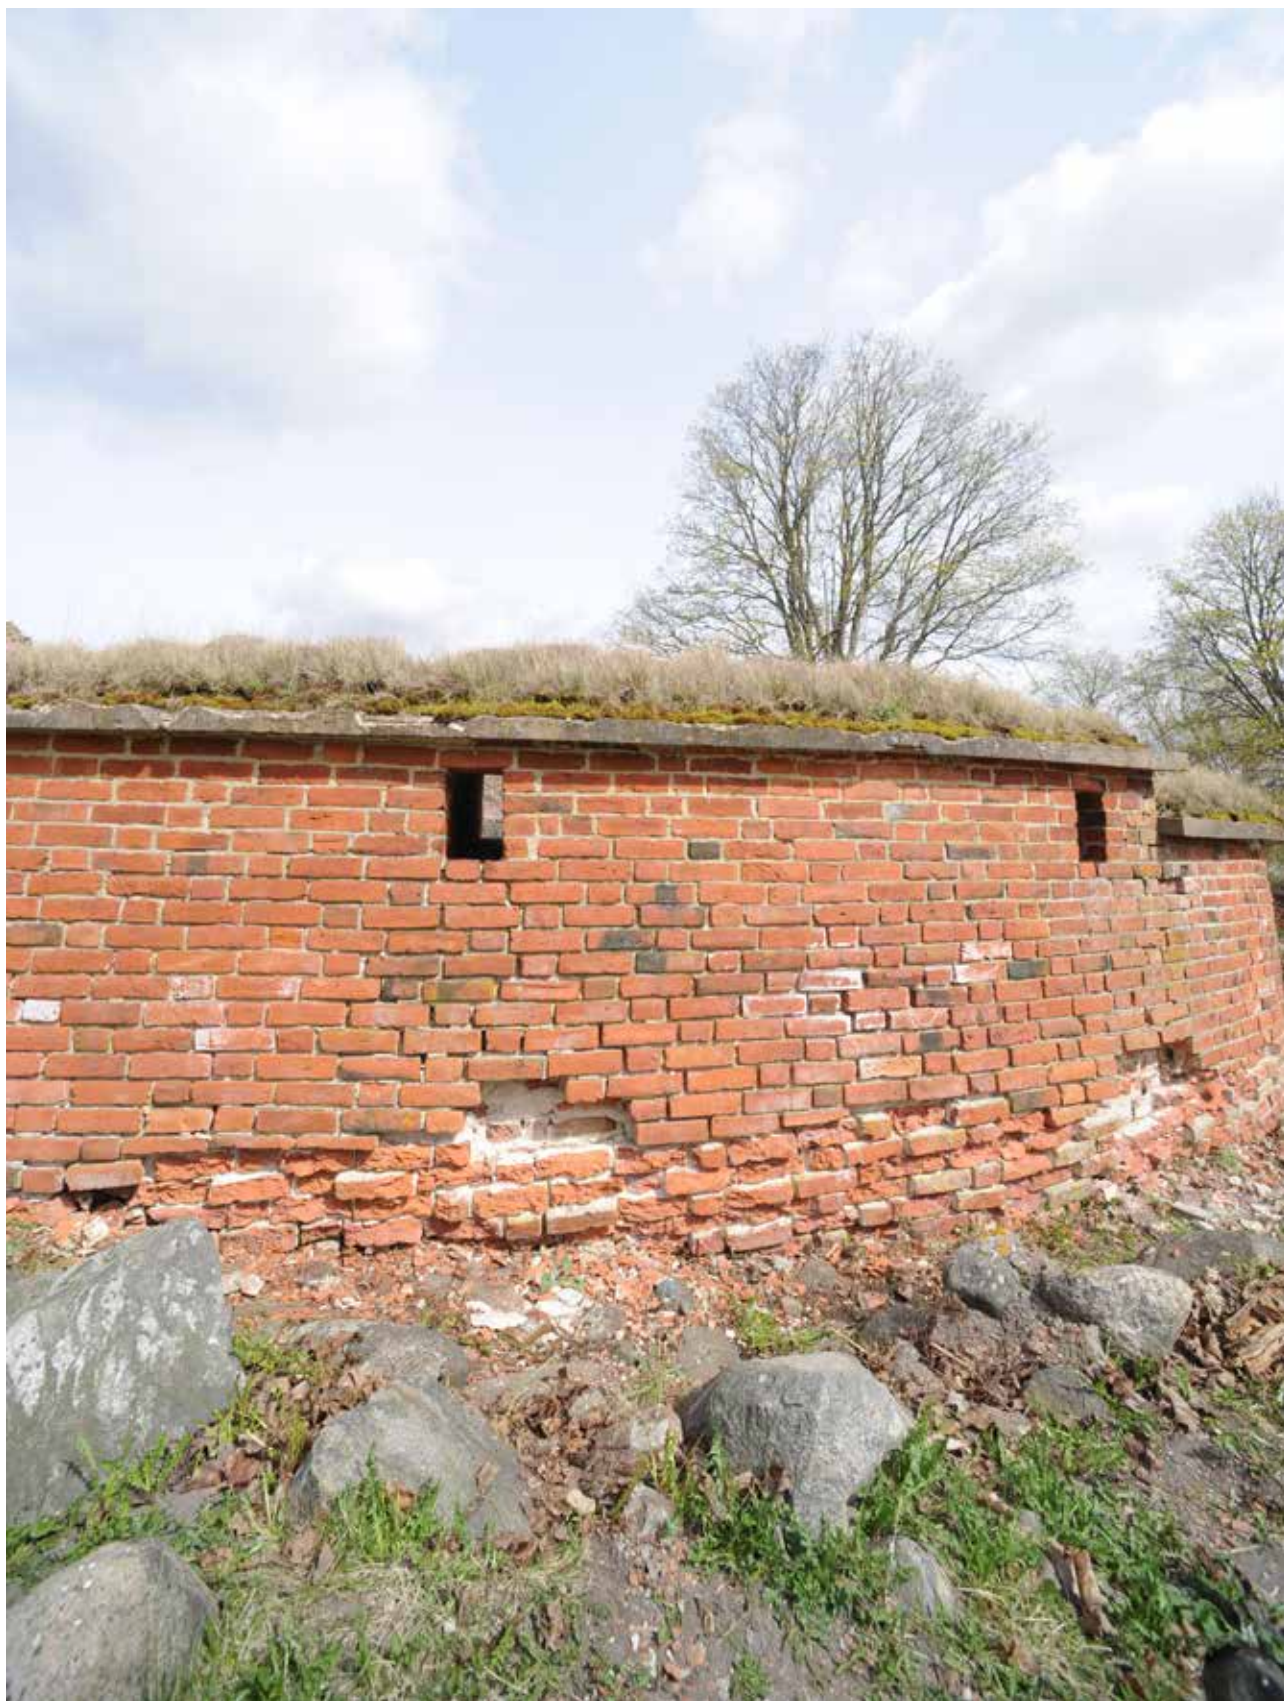
Kuva 2. Eteläisen esilinnan ulkomuuri keväällä 2014. Vaurioituneet kohteet. Rapautumakohde 2 kuvassa etualalla ja kohde 1 kuvassa oikeassa reunassa. YK. SW. KU.

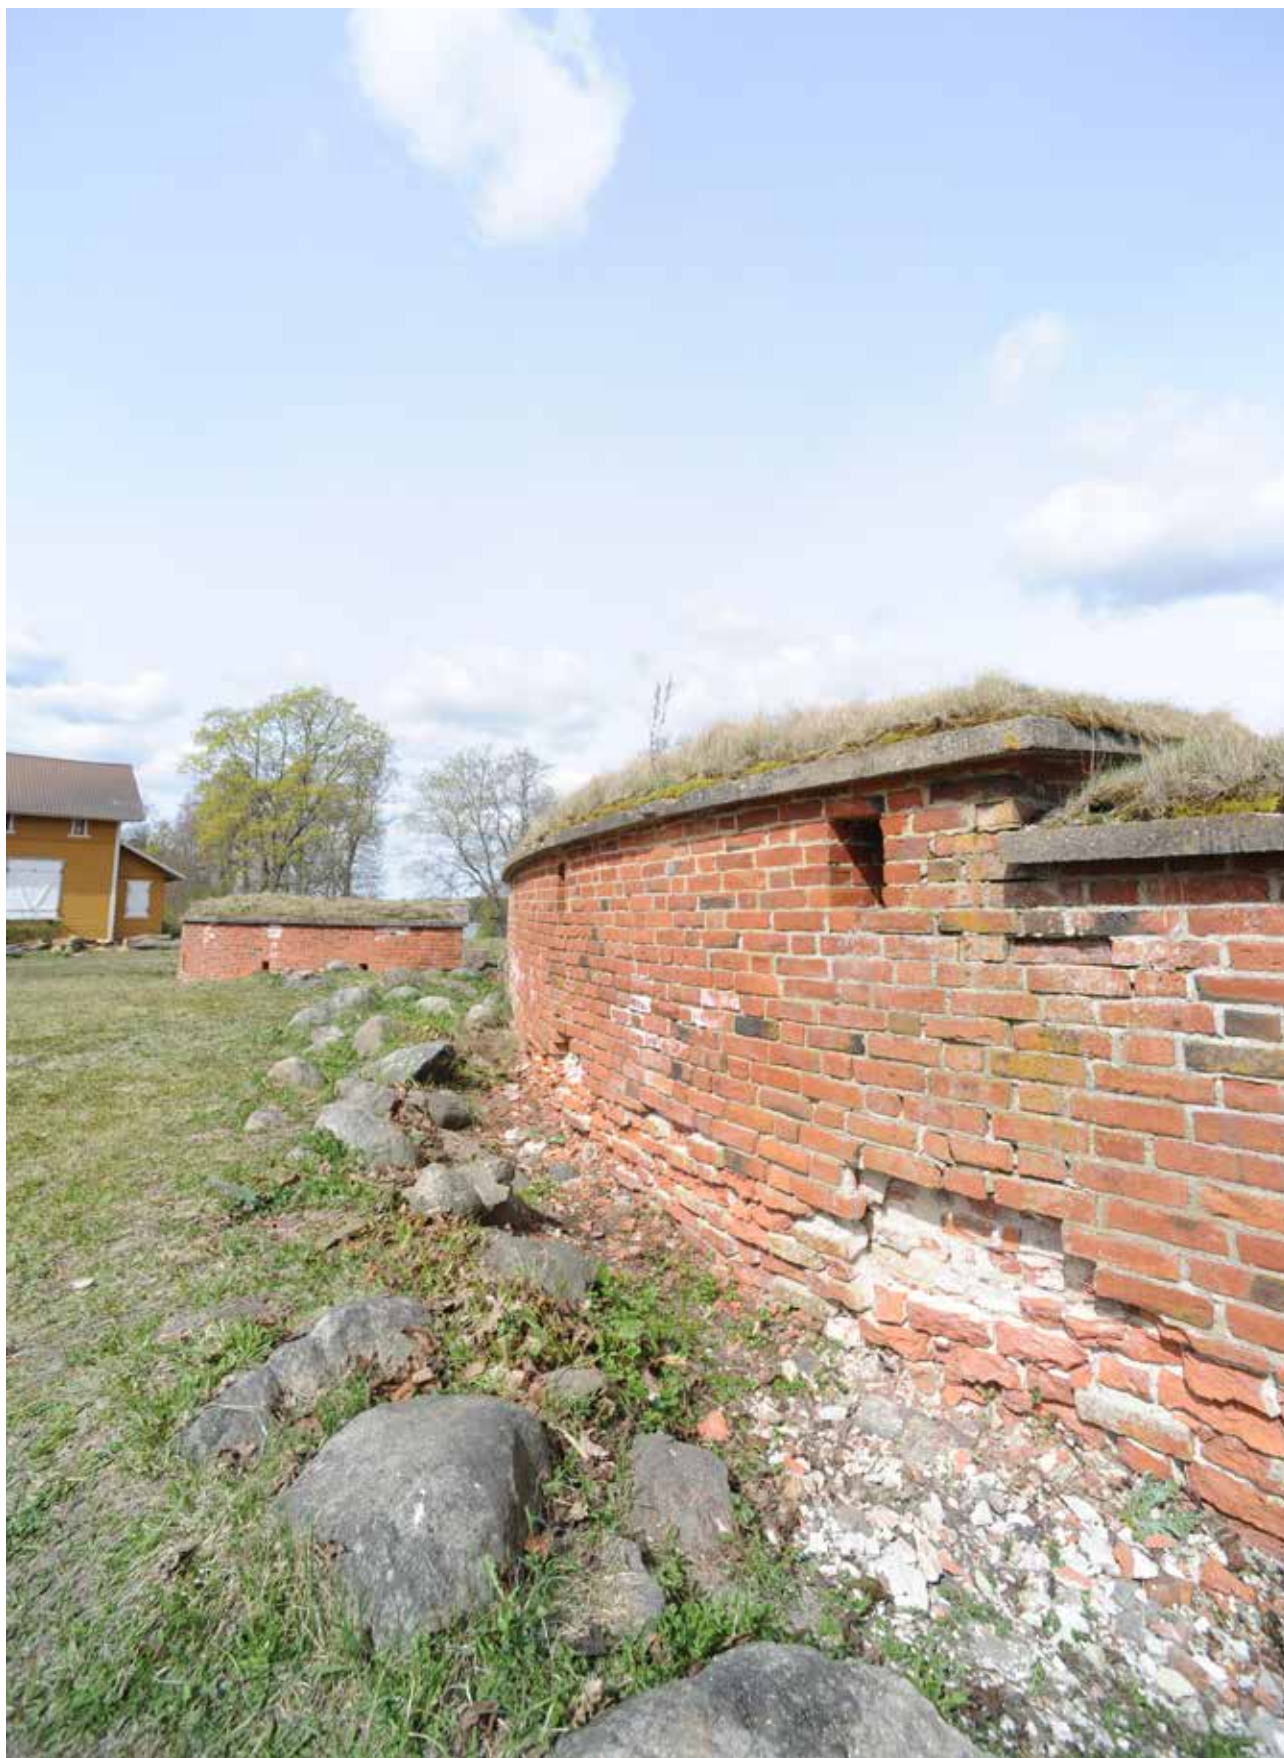
Kuva 3. Eteläisen esilinnan ulkomuuri keväällä 2014. Vaurioituneet kohteet. Rapautumakohde 1 kuvassa oikeassa reunassa. YK. SE. KU.

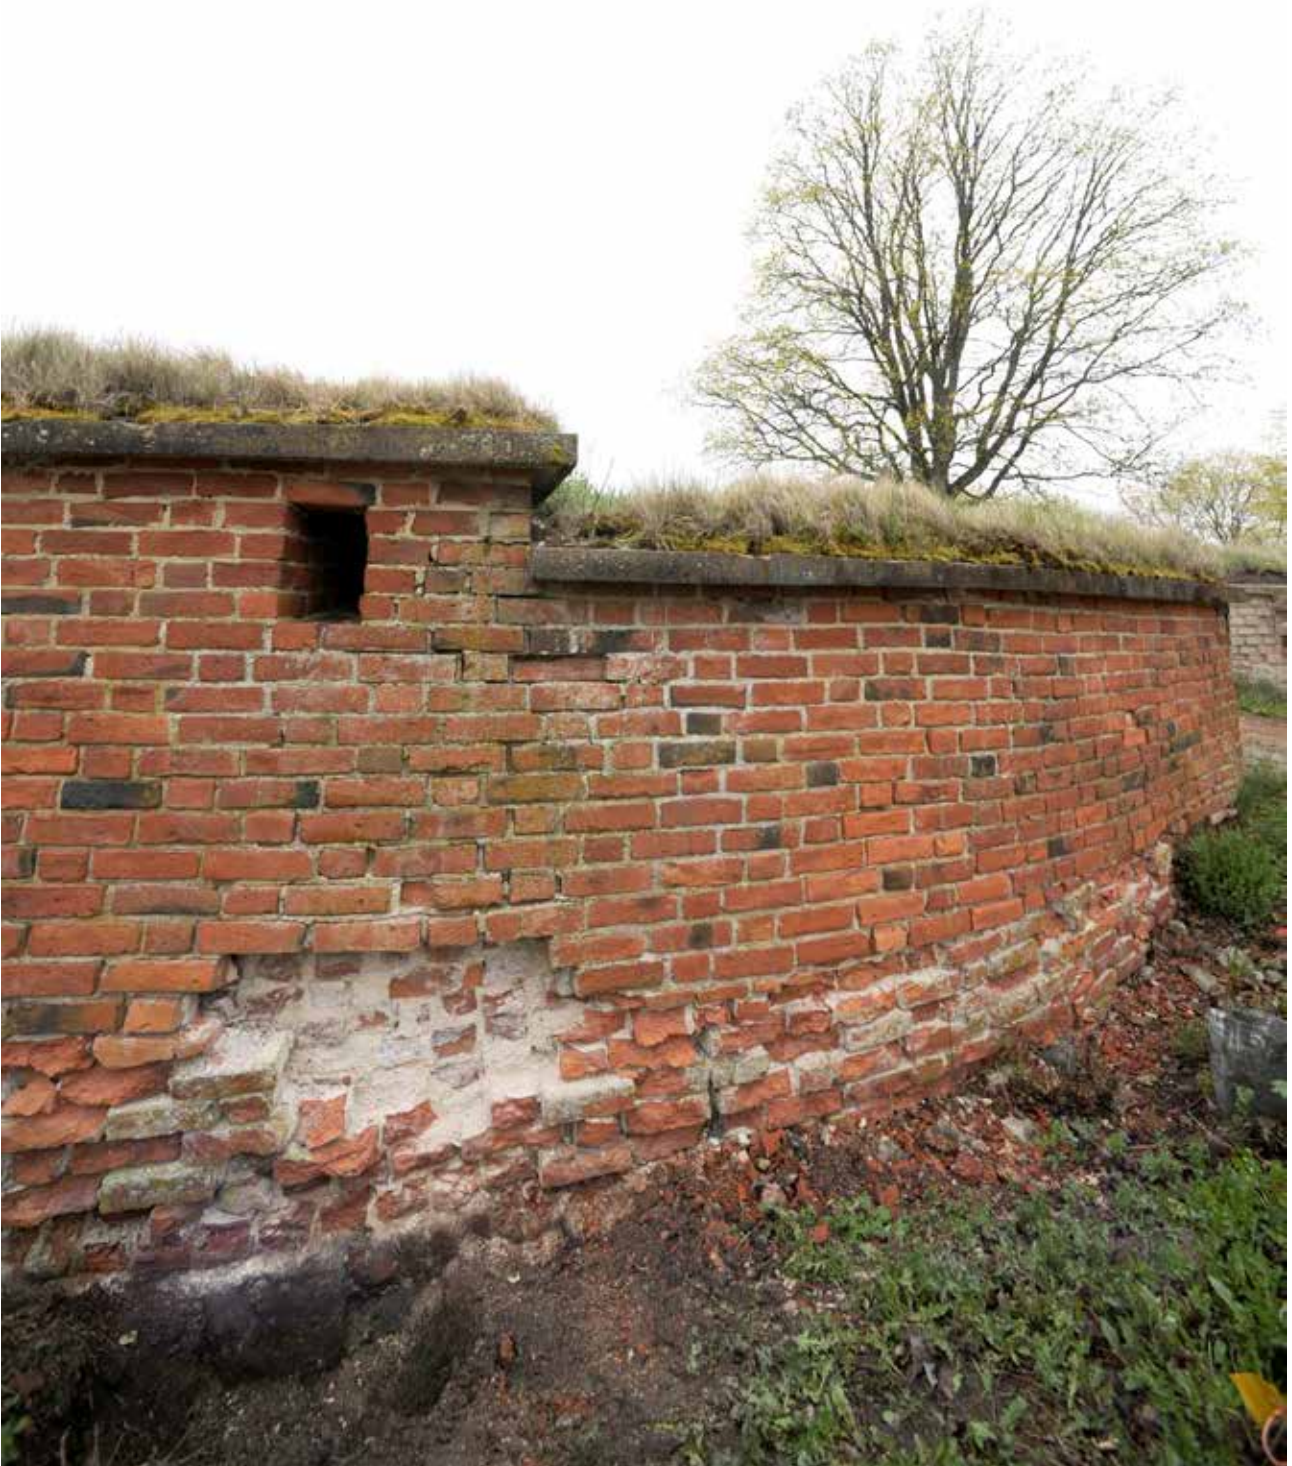
Kuva 5. Eteläisen esilinnan ulkomuuri keväällä 2014. Vauriokohde 1 puhdistettuna. YK. S. KU.

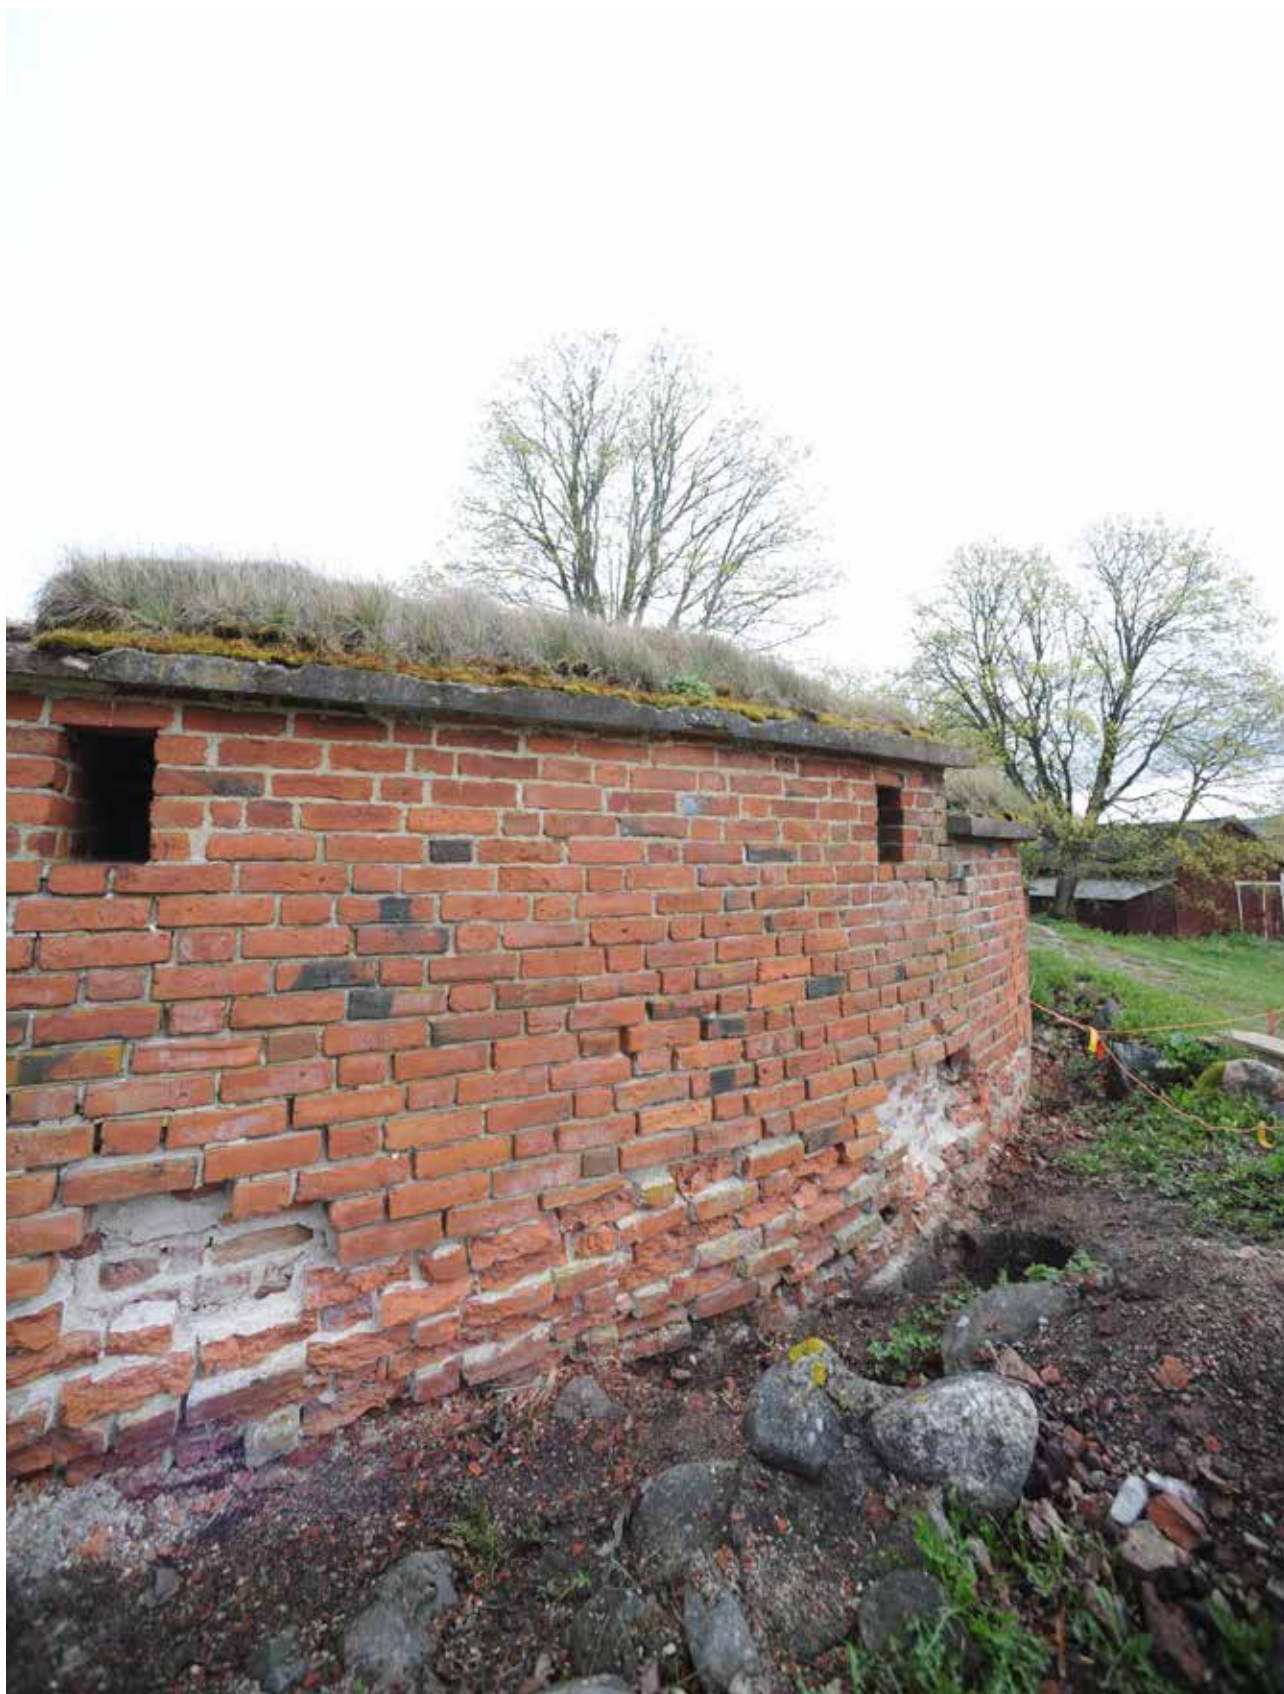
Kuva 6. Eteläisen esilinnan ulkomuuri keväällä 2014. Vauriokohde 2 puhdistettuna. YK. SW. KU.

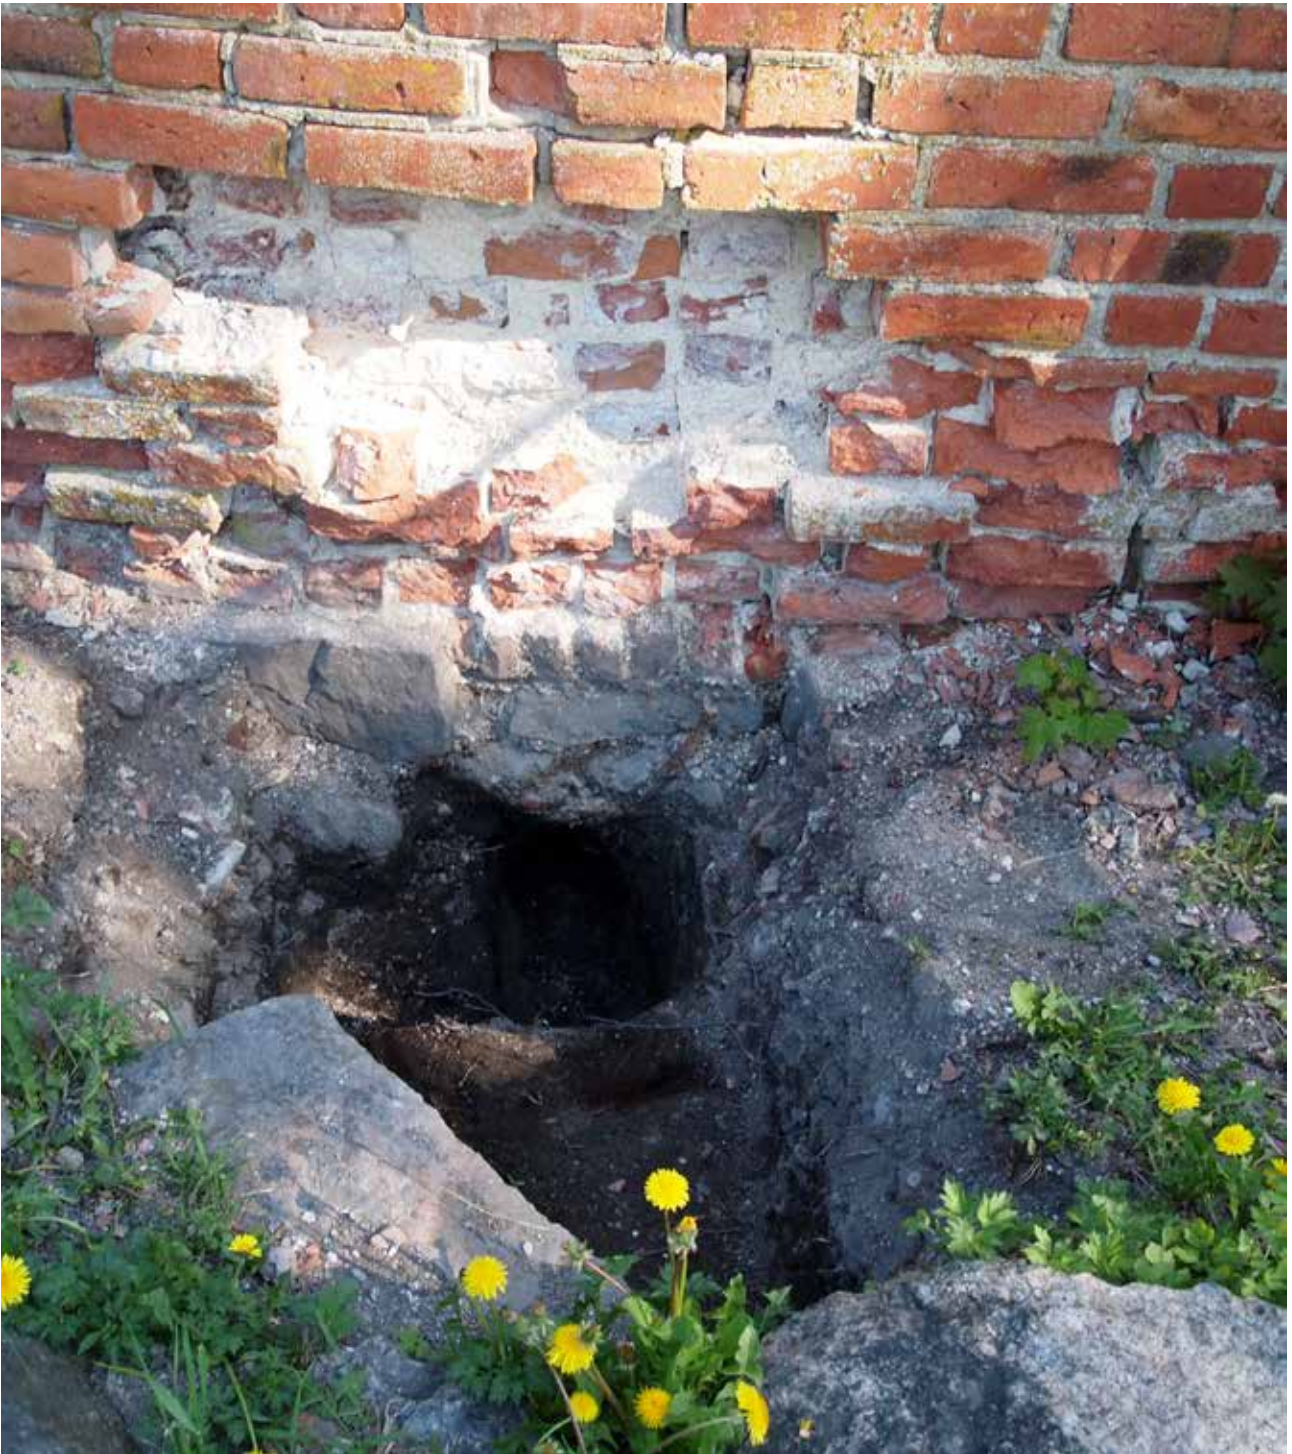
Kuva 9. Eteläisen esilinnan ulkomuuri keväällä 2014. Vauriokohde 1 ja tutkimusalue 2014_2. Muurin alaosan rakenne. S. KU.

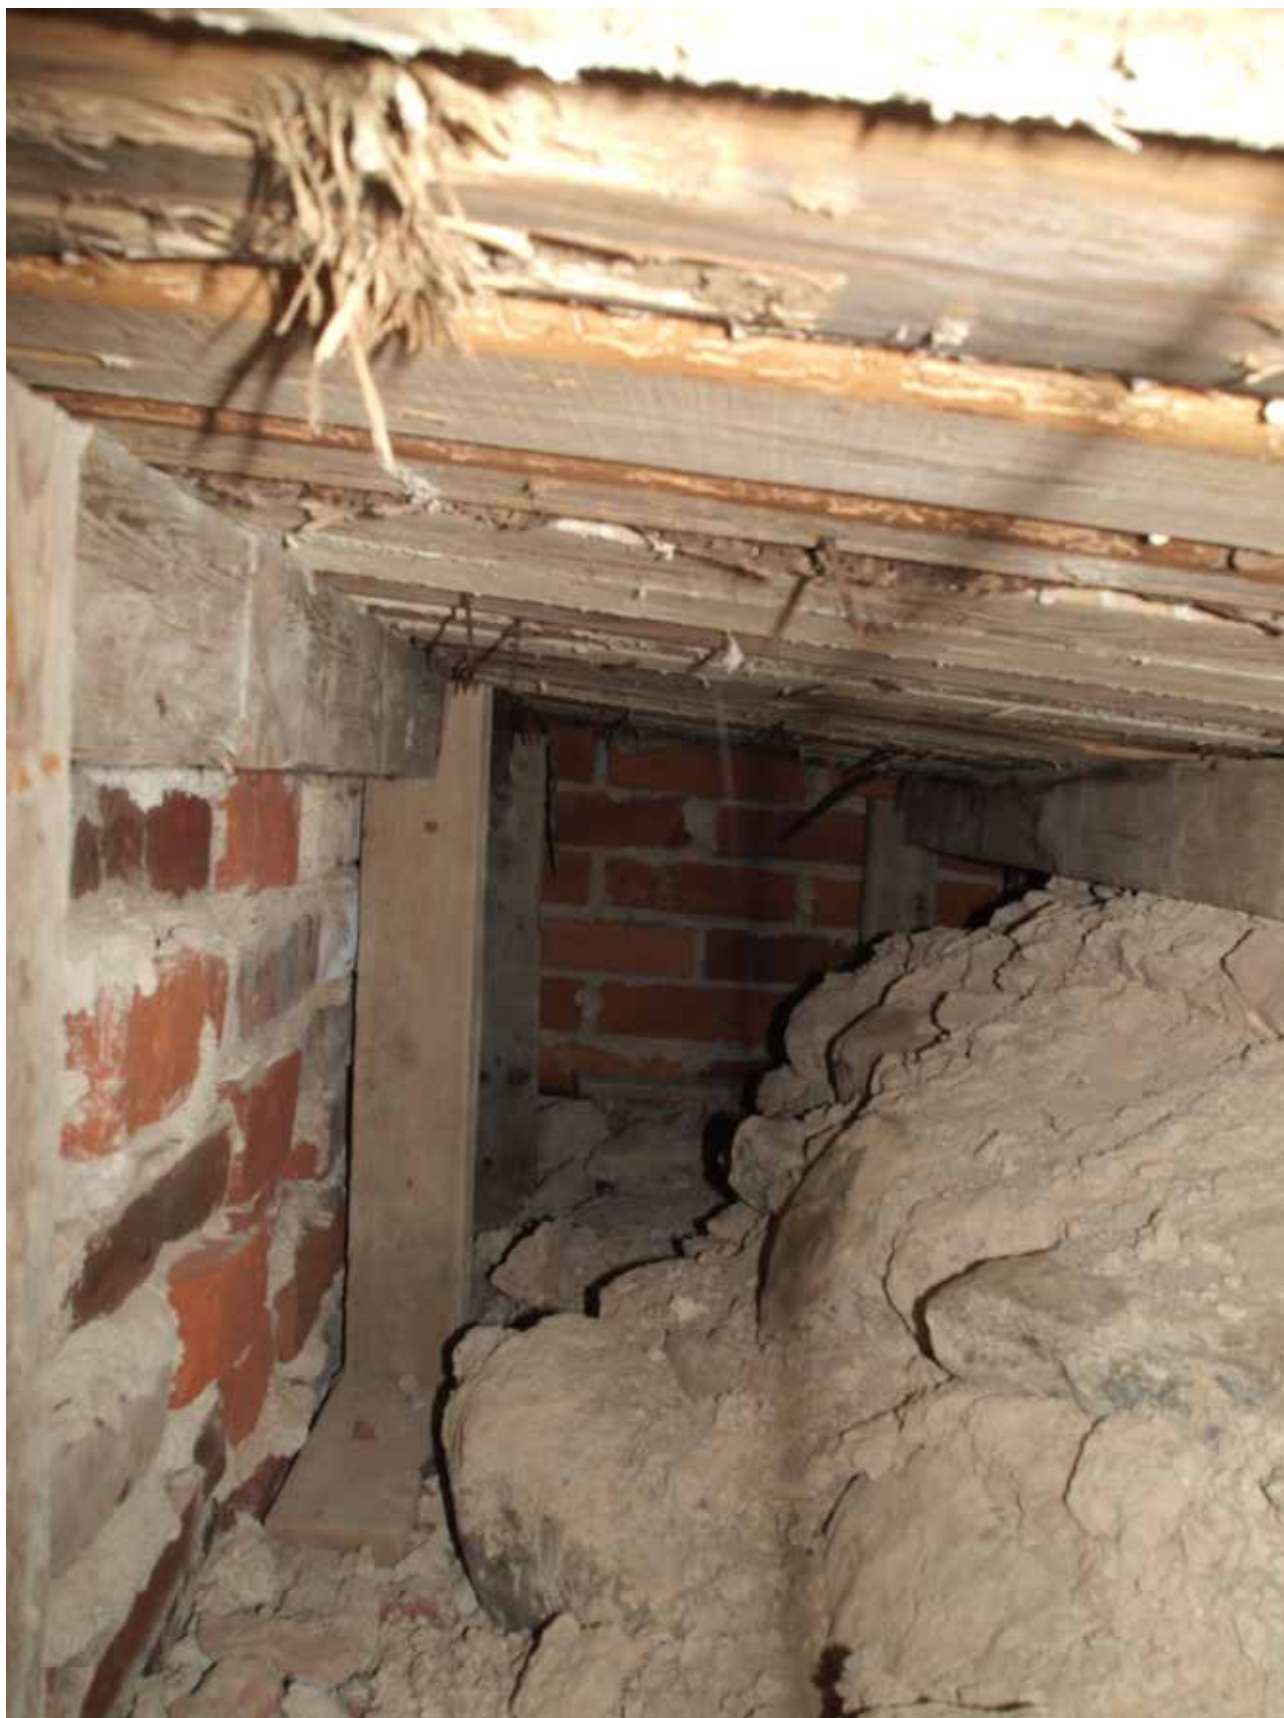
Kuva 13. Eteläisen esilinnan ulkomuuri keväällä 2014. Tiilisen korjausosan sisäosan rakenteiden tilanne. W. KU.
