BERGHAMN-LEMBERSÖ
VÄYLÄHANKE

Arkeologinen inventointi

Tampereella 10.9.2014

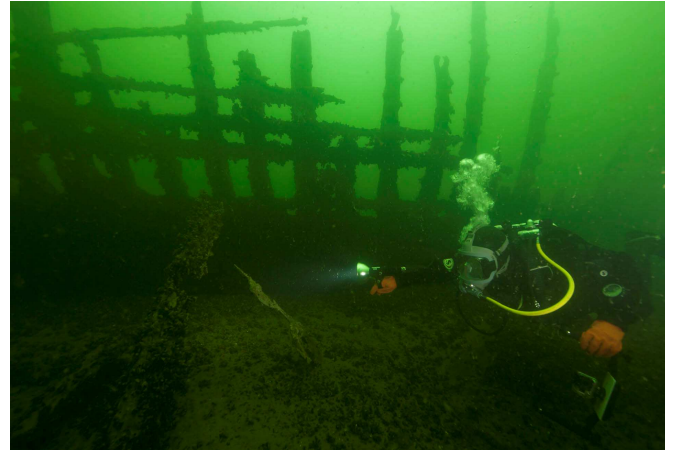
Hyllyn ympäristössä sijaitsee muutamia kylkilankkuja ja kaarenpätkiä irrallaan. Pohjassa on havaittavissa hyllyn osia hautautuneena sedimenttiin. Hylky sijaitsee virtauksille alttiissa paikassa ja veden liikkeet todennäköisesti liikuttavat sedimenttiä välillä kasaten sitä hyllyn päälle ja taas paljastaen hylkyä. Pohjassa makaavien irtonaisten puuosien ympärillä veden liike oli kaivanut sedimenttiin kuoppia ja paljastanut puuta osittain. Hyllyn osia vaikuttaa olevan sedimentin sisällä ainakin noin 30 metrin päähän asti hylystä.

Kuva 3. Styyrpuurin puolen kylkeä keskilaivan kohdalla. Pohjalla makaa kaaren kappaleita ja kylkilankkuja. Pohjasedimentin sisällä on todennäköisesti runsaasti hyllyn kappaleita.

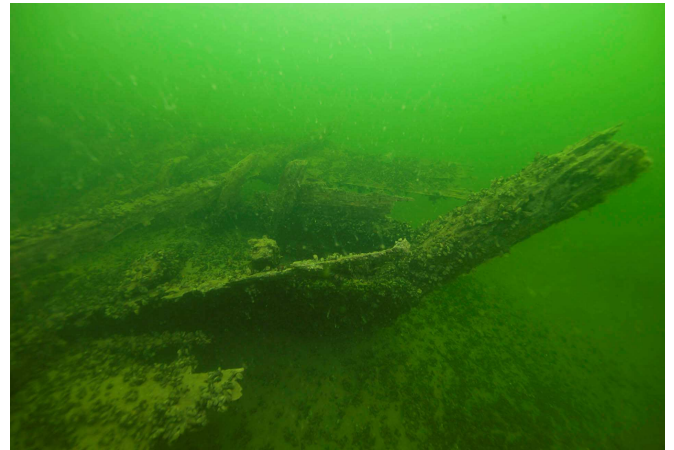
Kuva 5. Aluksen peräranka. Pohjimmaisiet kaaret ovat pysyneet paikoillaan. Erotettavissa limisaumaisuus kylkilankkuissa. Puumateriaali on hyvin kulunutta.

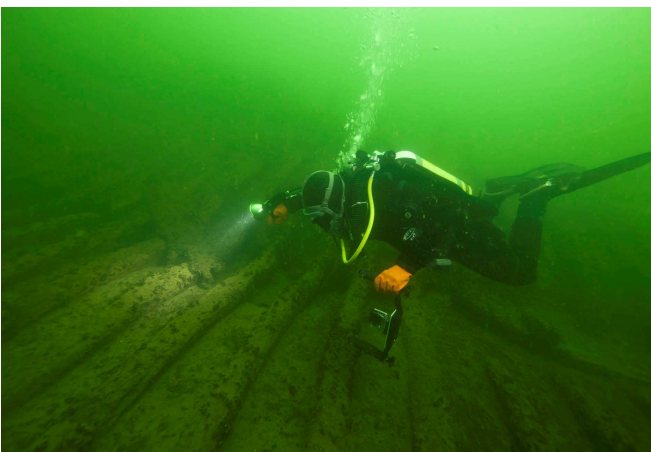
Kuva 6. Sukeltaja valaisee kölilinjaa aluksen sisäpuolella aluksen perän lähetyillä.

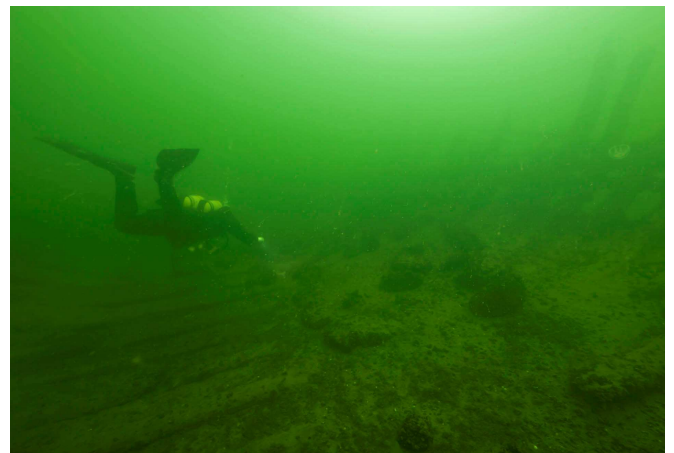
Hyllyn sisällä, sen puolivälin tienoilla, on kolmisenkymmentä kappaletta isohkoja kiviä. Kivet ovat kooltaan pään kokoisesta noin puolimetriä halkaisijaltaan oleviin. Kivet voivat olla aluksen painolastikiviä. Tällainen määrä kiviä ei tosin olisi riittänyt aluksen painolastiksi, paitsi jos alus oli upotessaan muuten hyvin raskaassa lastissa ja lasti olisi sittemmin pelastettu. Kivimäärä ei myöskään riittäisi aluksen tahalliseen upottamiseen.

Kuva 7. Aluksen keskivaiheilla on kiviä, joiden arvellaan olleen painolastia. Kuvattu kohti keulaa.

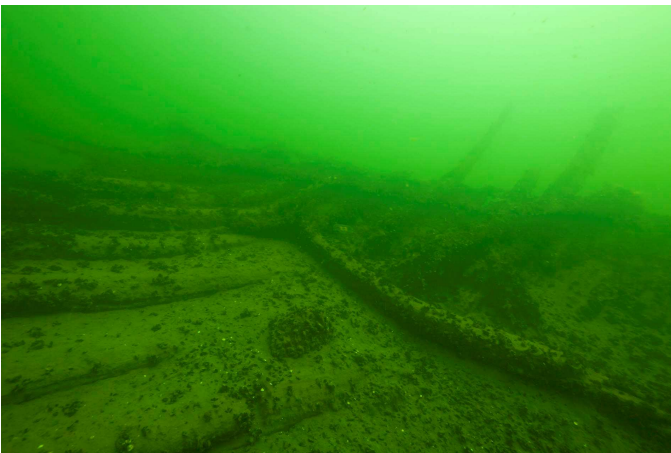
Kuva 10. Aluksen keula kuvattuna sisäpuolelta. Kölilinja kulkee sisään kaatuneen kaaren kohdalla.

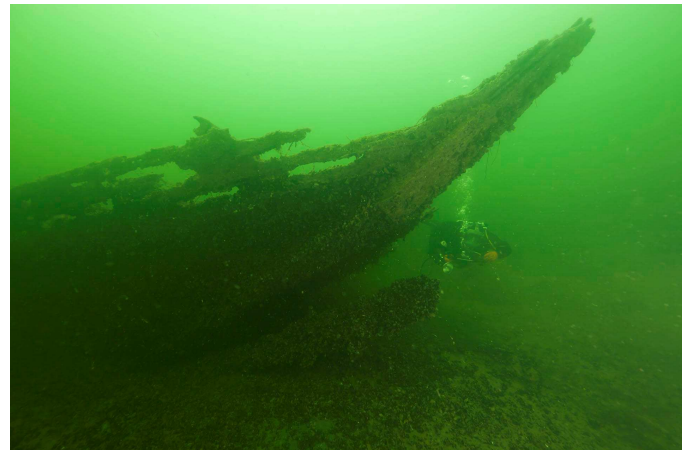
Kuva 11. Keula kuvattuna styyrpuurin puolelta. Keularangan alempi osa on revennyt irti. Limisaumaisuus havaittavissa kylkilankuissa.
