Turku . Katedraalikoulu
Rakennus 1, kellarikerros
Rakennusarkeologiset havainnot 2014.

FT Kari Uotila &
Johanna Lehtola ja Sari Perälä
Muuritutkimus ky
15.1.2015

Katedraalikoulun kellarikerros Rakennusarkeologiset havainnot

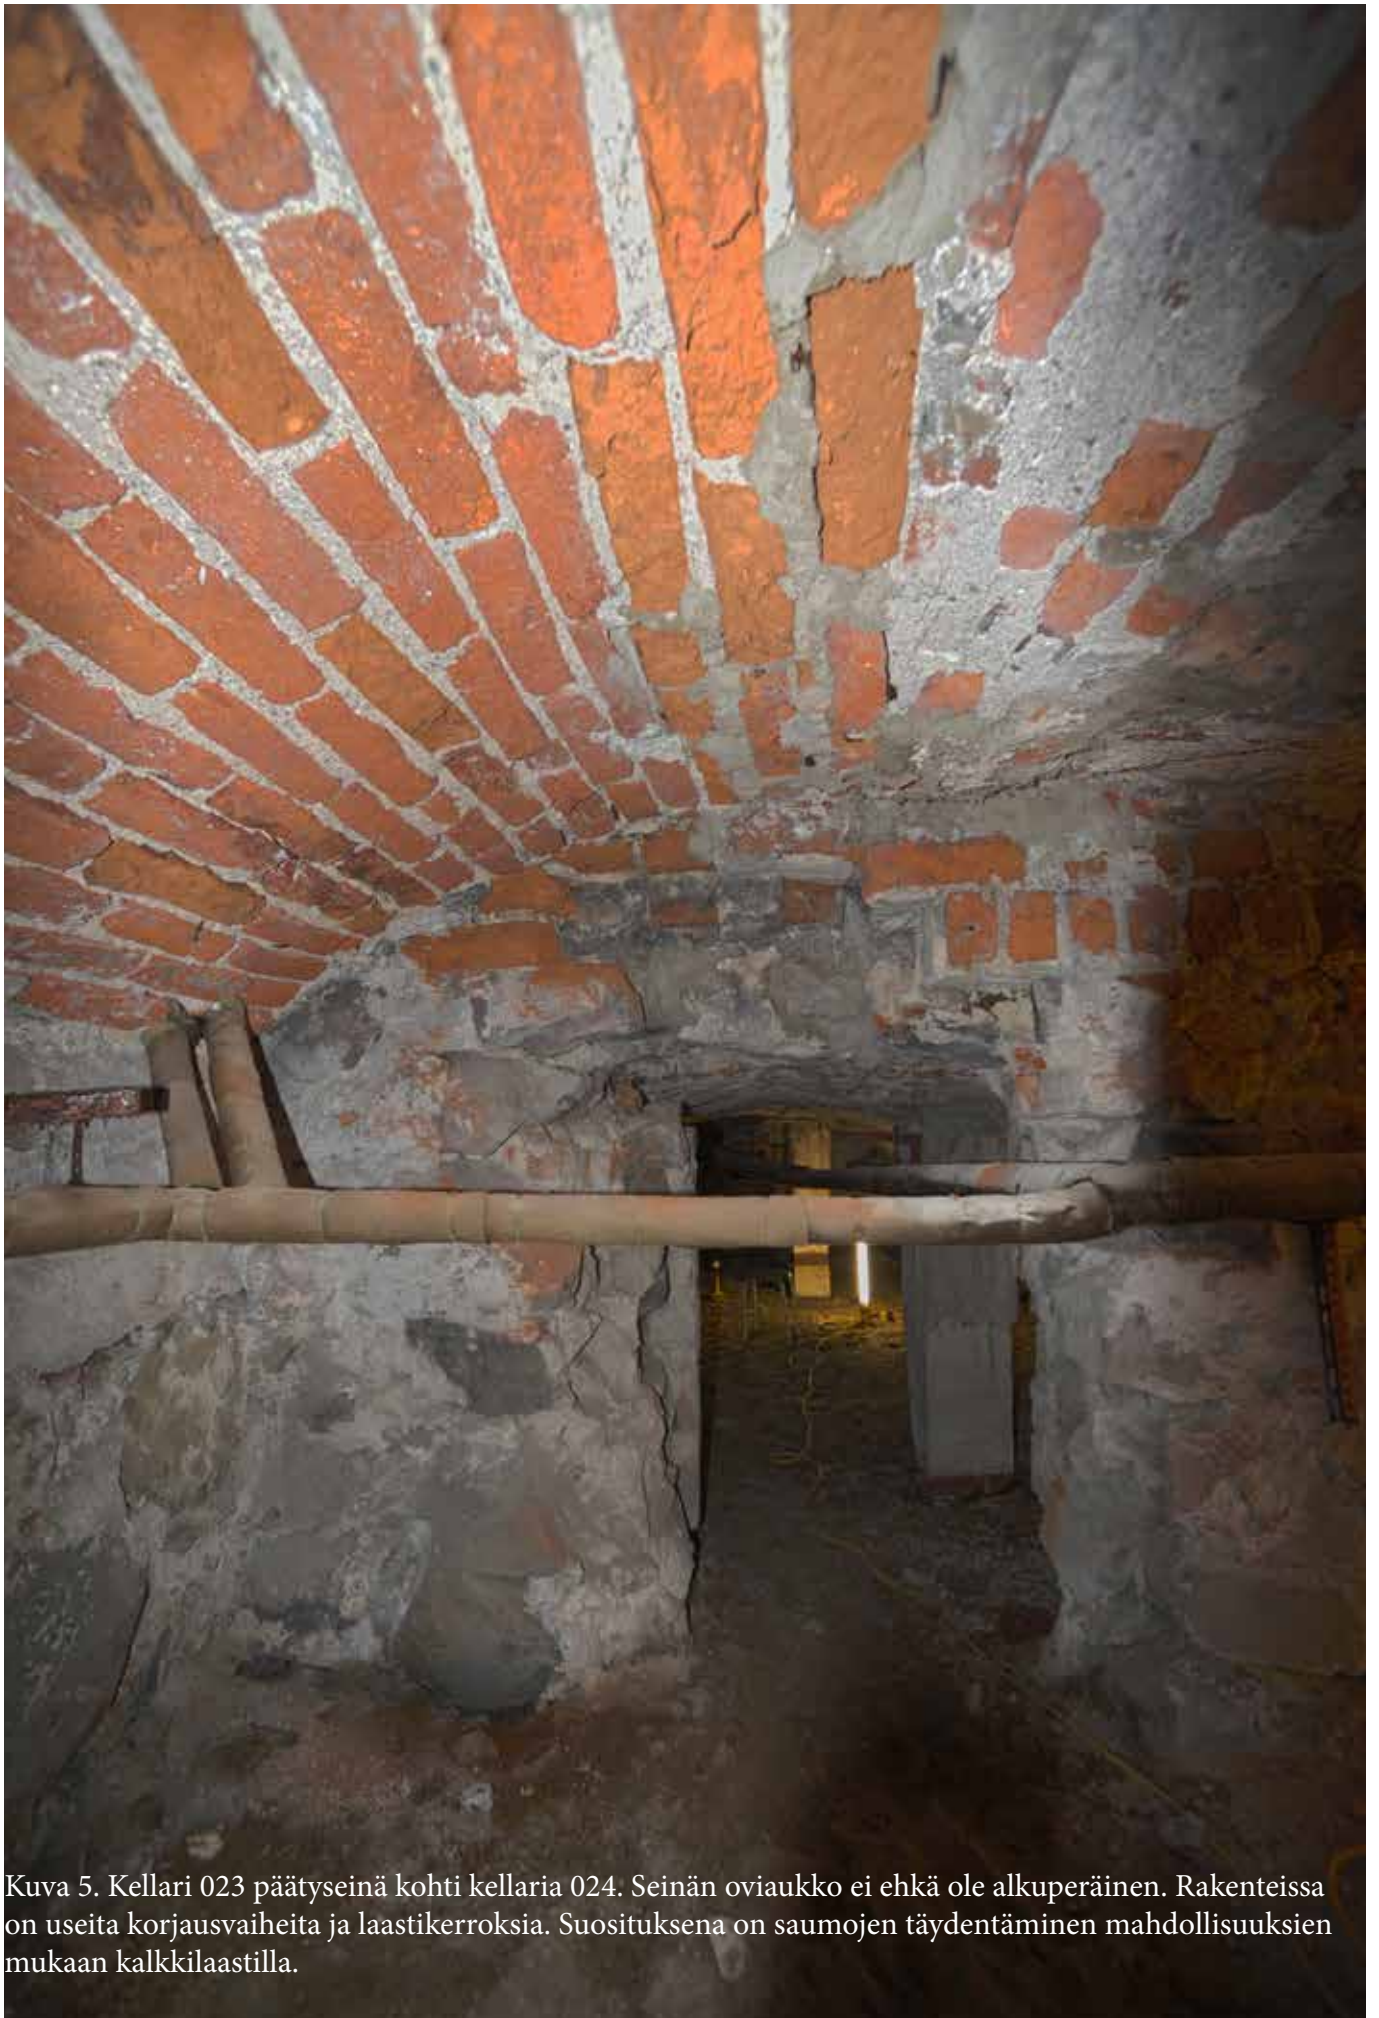
023_1. Seinäosassa useita rakennusvaiheita ja seinien avauksia. Rakennusosan isompia saumoja on jo korjattu ja niiden kipsisiltaseuranta on perusteltua. Osa saumoista voidaan korjata uudelleen kalkkilaastilla.

Kuva 5. Kellari 023 päätyseinä kohti kellaria 024. Seinän oviaukko ei ehkä ole alkuperäinen. Rakenteissa on useita korjausvaiheita ja laastikerroksia. Suosituksena on saumojen täydentäminen mahdollisuuksien mukaan kalkkilaastilla.

023_2. Holvin ja seinien saumat tarvittaessa täydennettävä kalkkilaastilla. Suolan poisto imuroimalla.

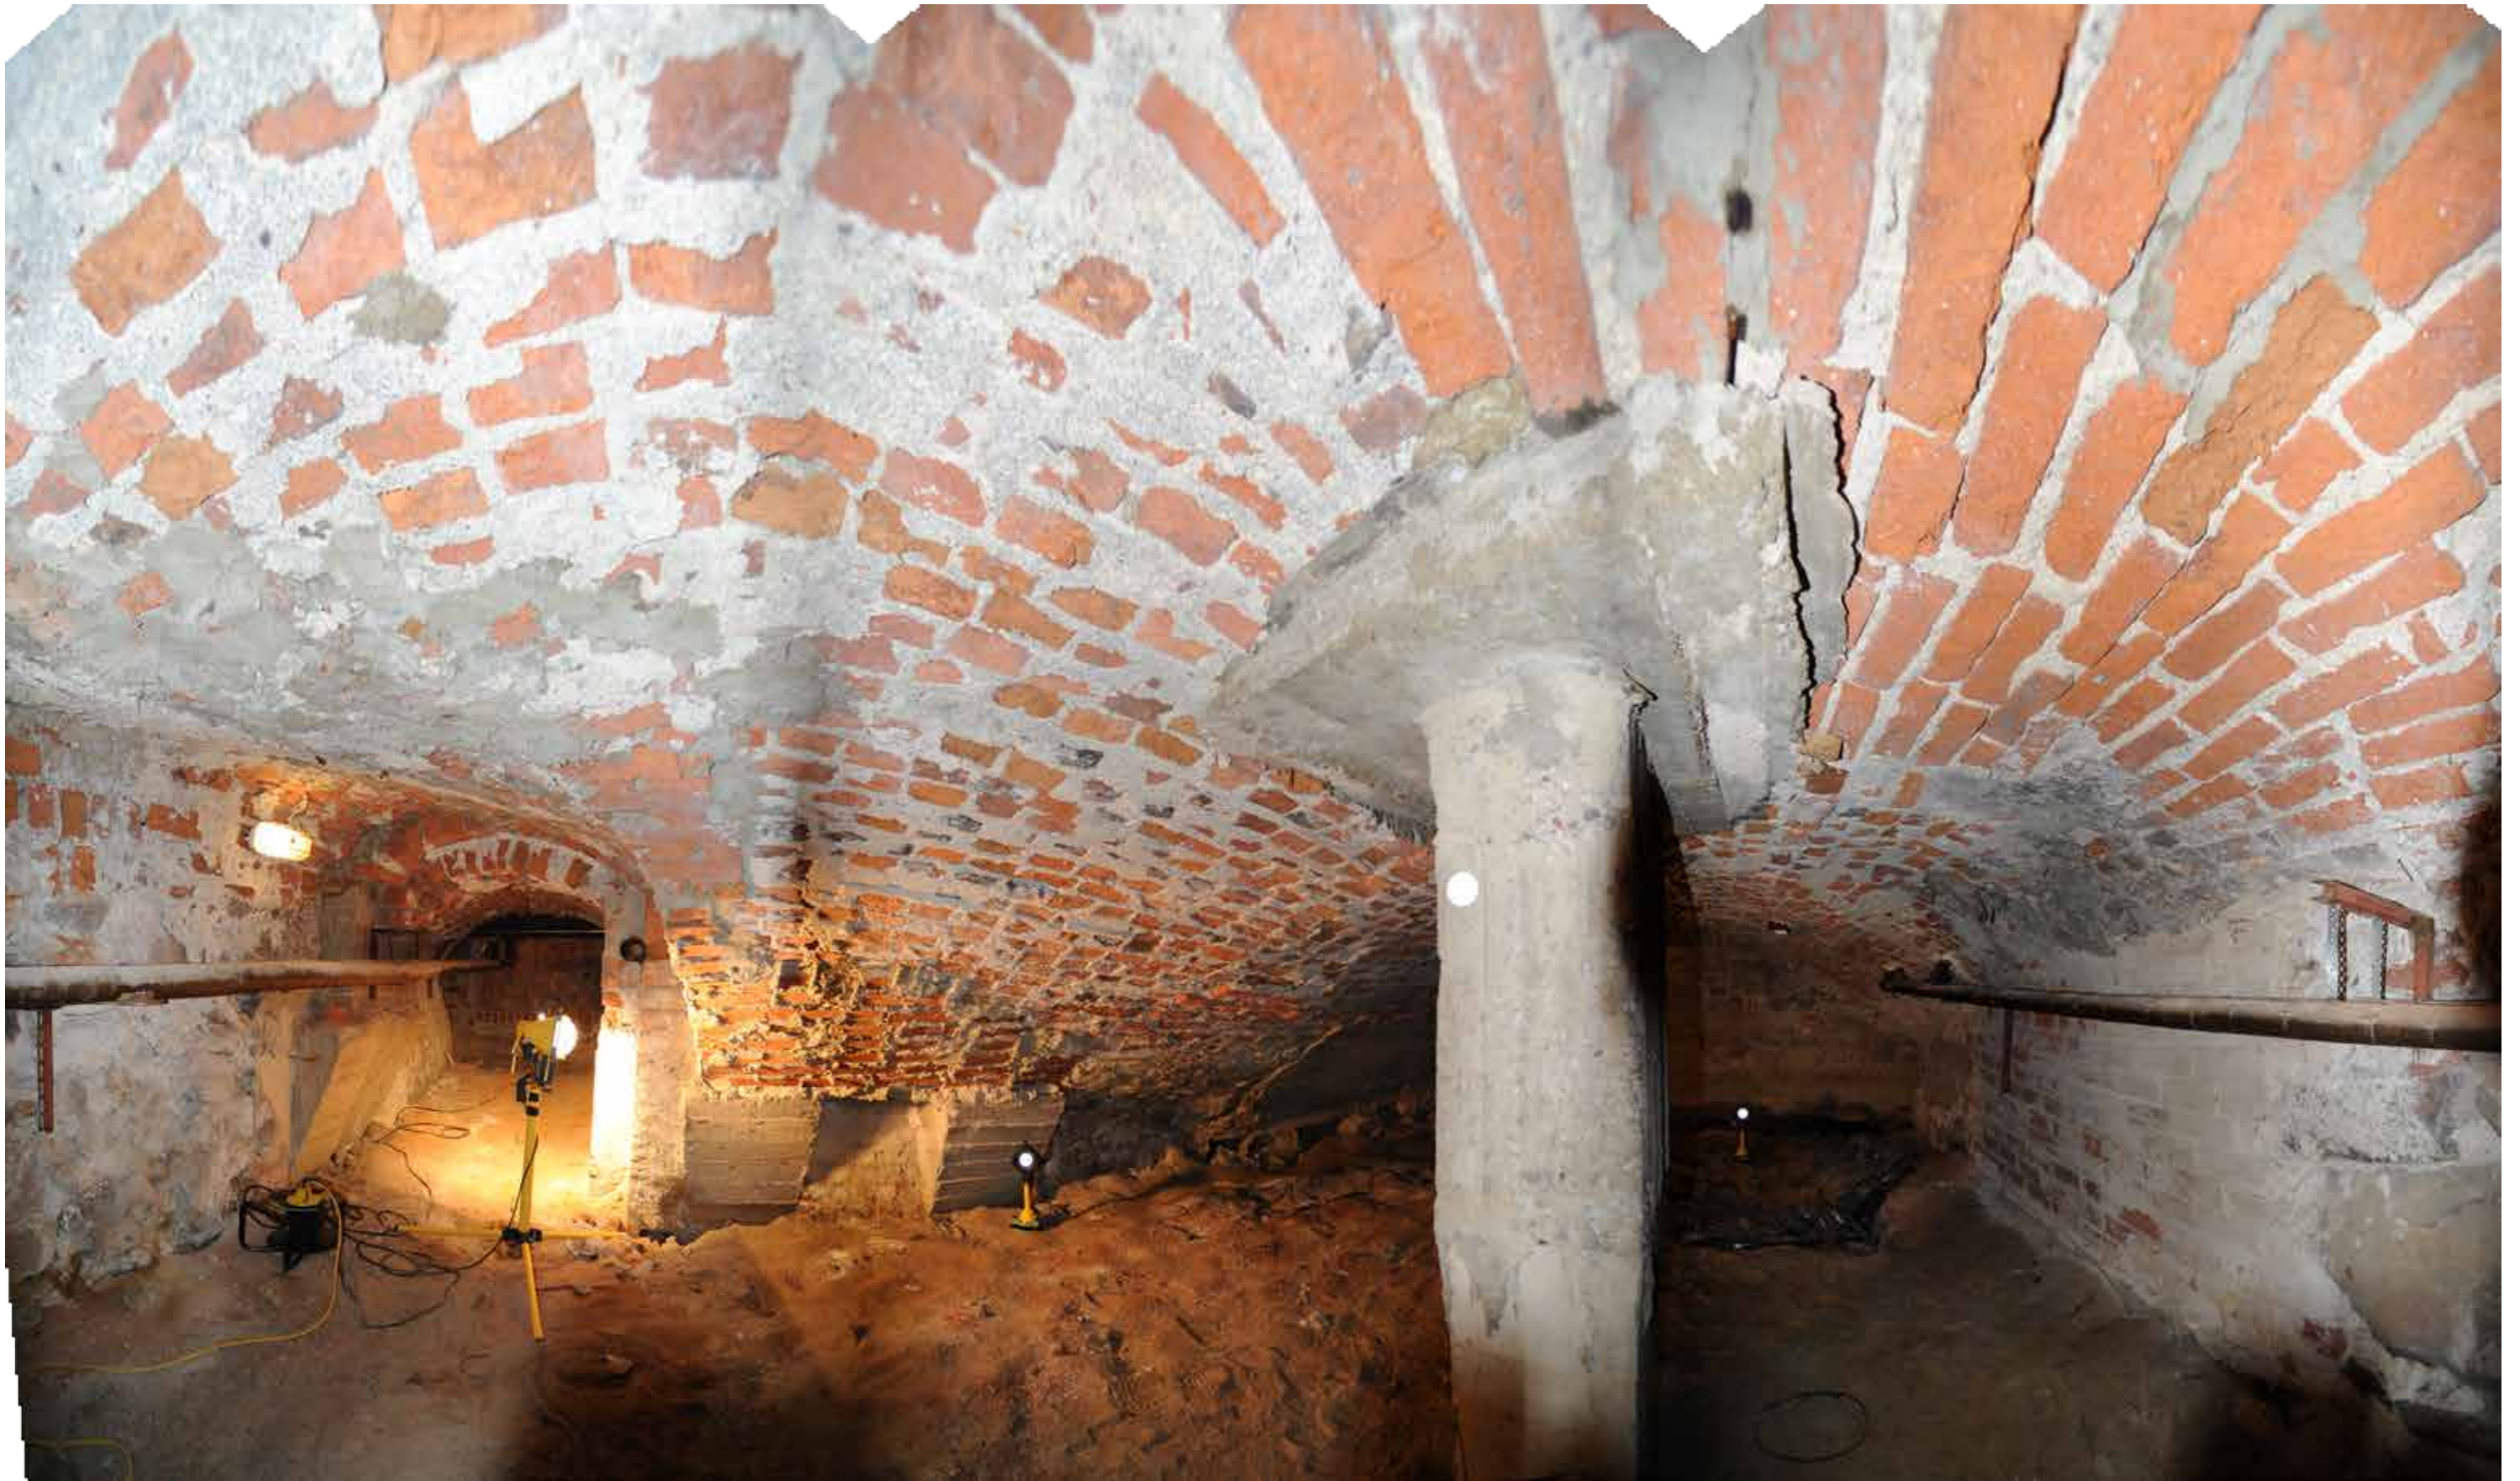
023_3. Kellarin 023 toria vasten olevassa seinässä on sekundaarinen lisämuuraus, joka on painunut varsinaista kellaria nopeammin ja on irti siitä. Yläsauman täydennyksellä rakenteet saataisiin yhtenäiseksi uudelleen.

Kuva 6. Kellari 023 useat eri korjausrakentamisen osat esillä.

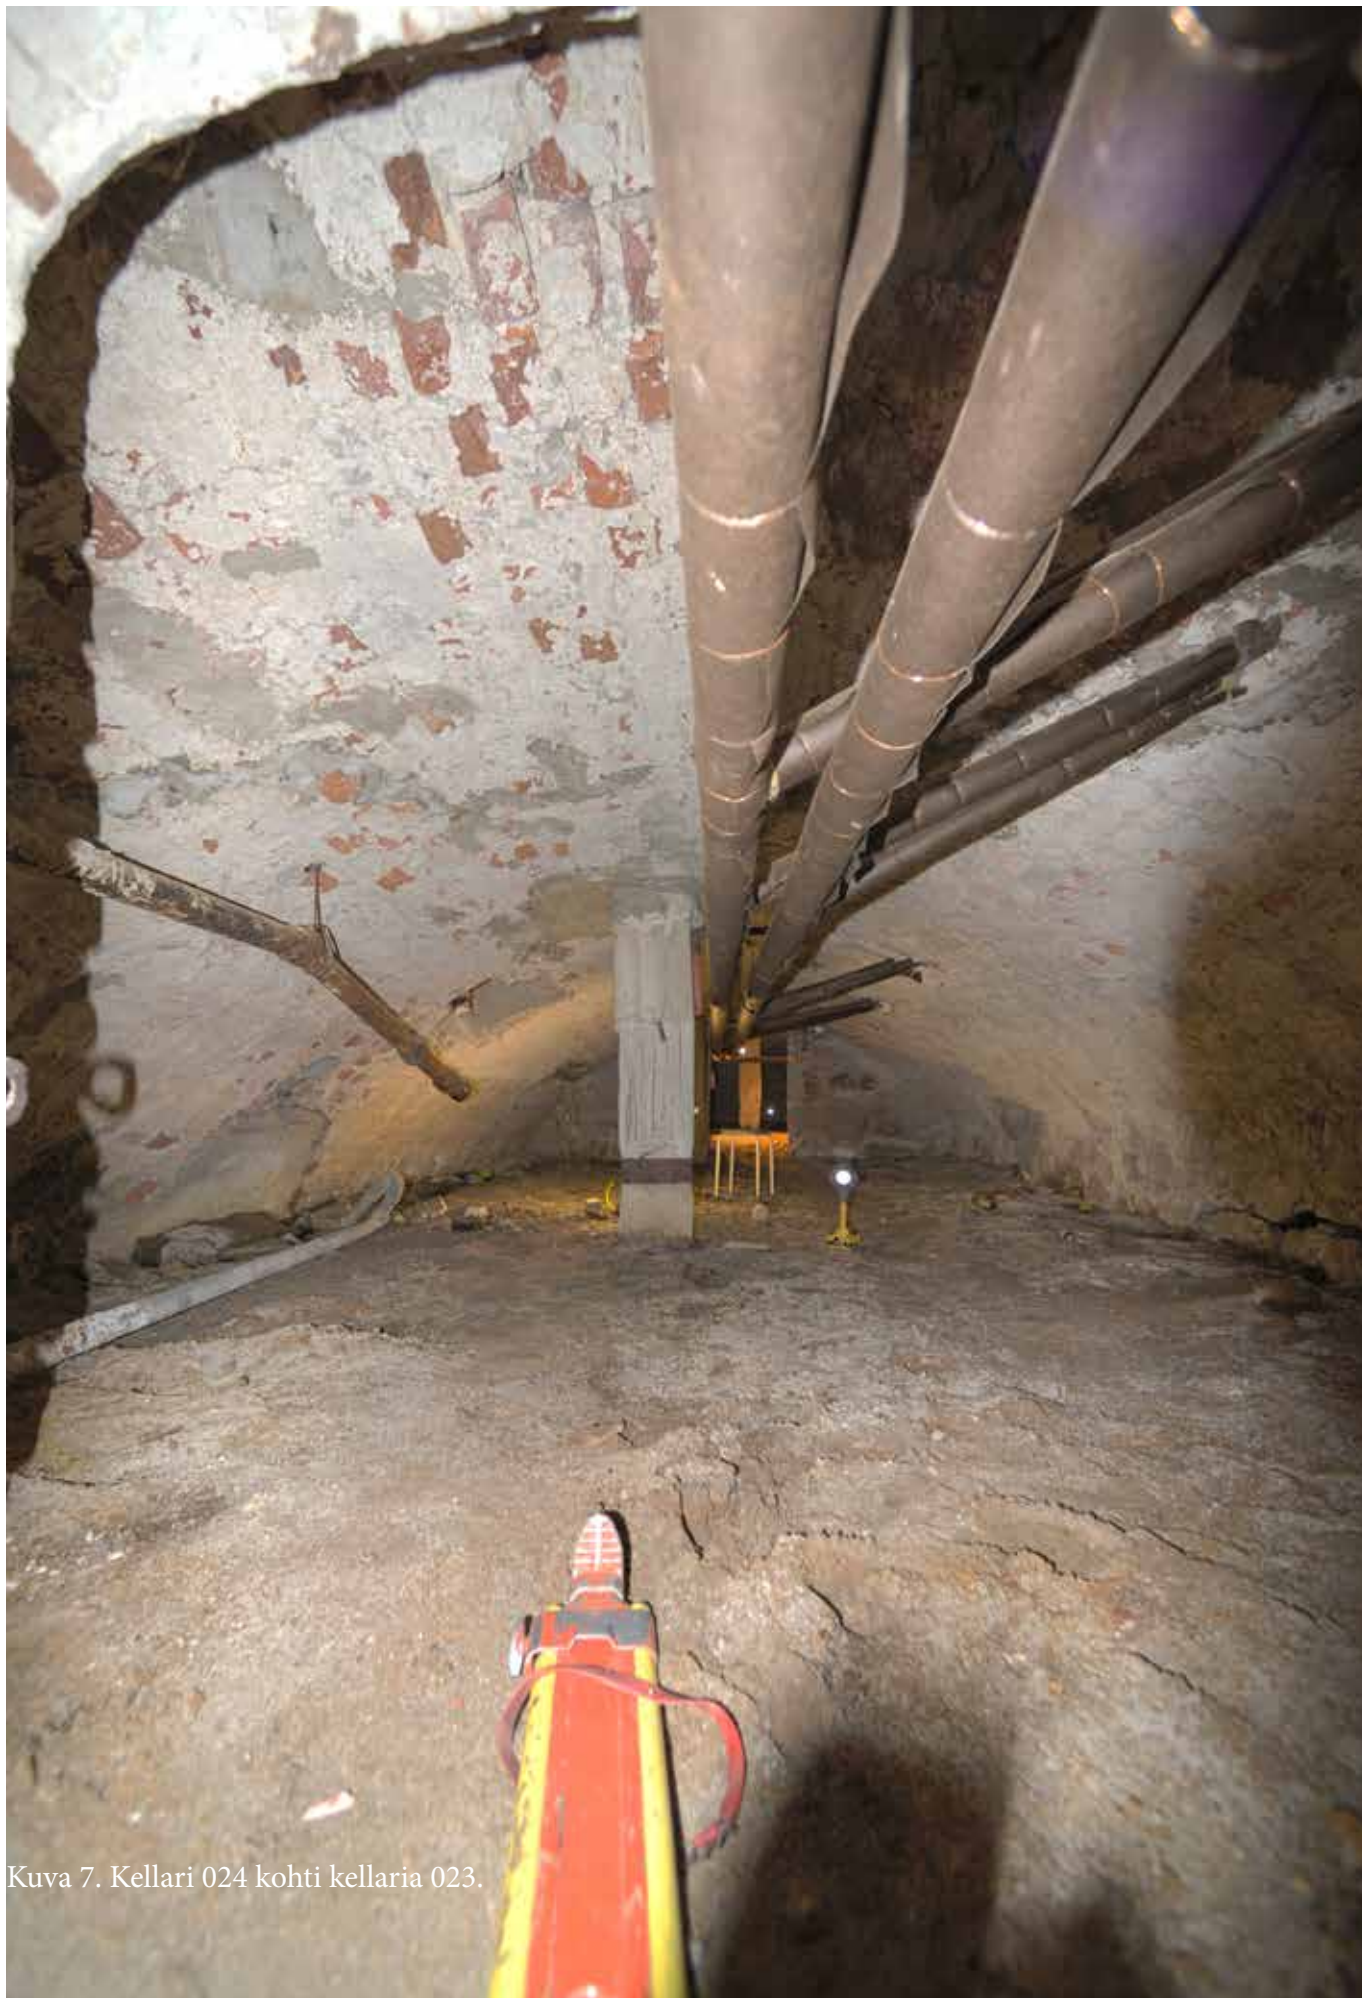
Kuva 7. Kellari 024 kohti kellaria 023.

024_4. Oviaukko kellariin 024 on puhkaistu myöhemmässä vaiheessa. Alun perin kellarit ovat olleet erilisiä ja mahdollisesti eri ikäisiä. Kipsisilta uuden ja vanhan saumaksen rajalle.

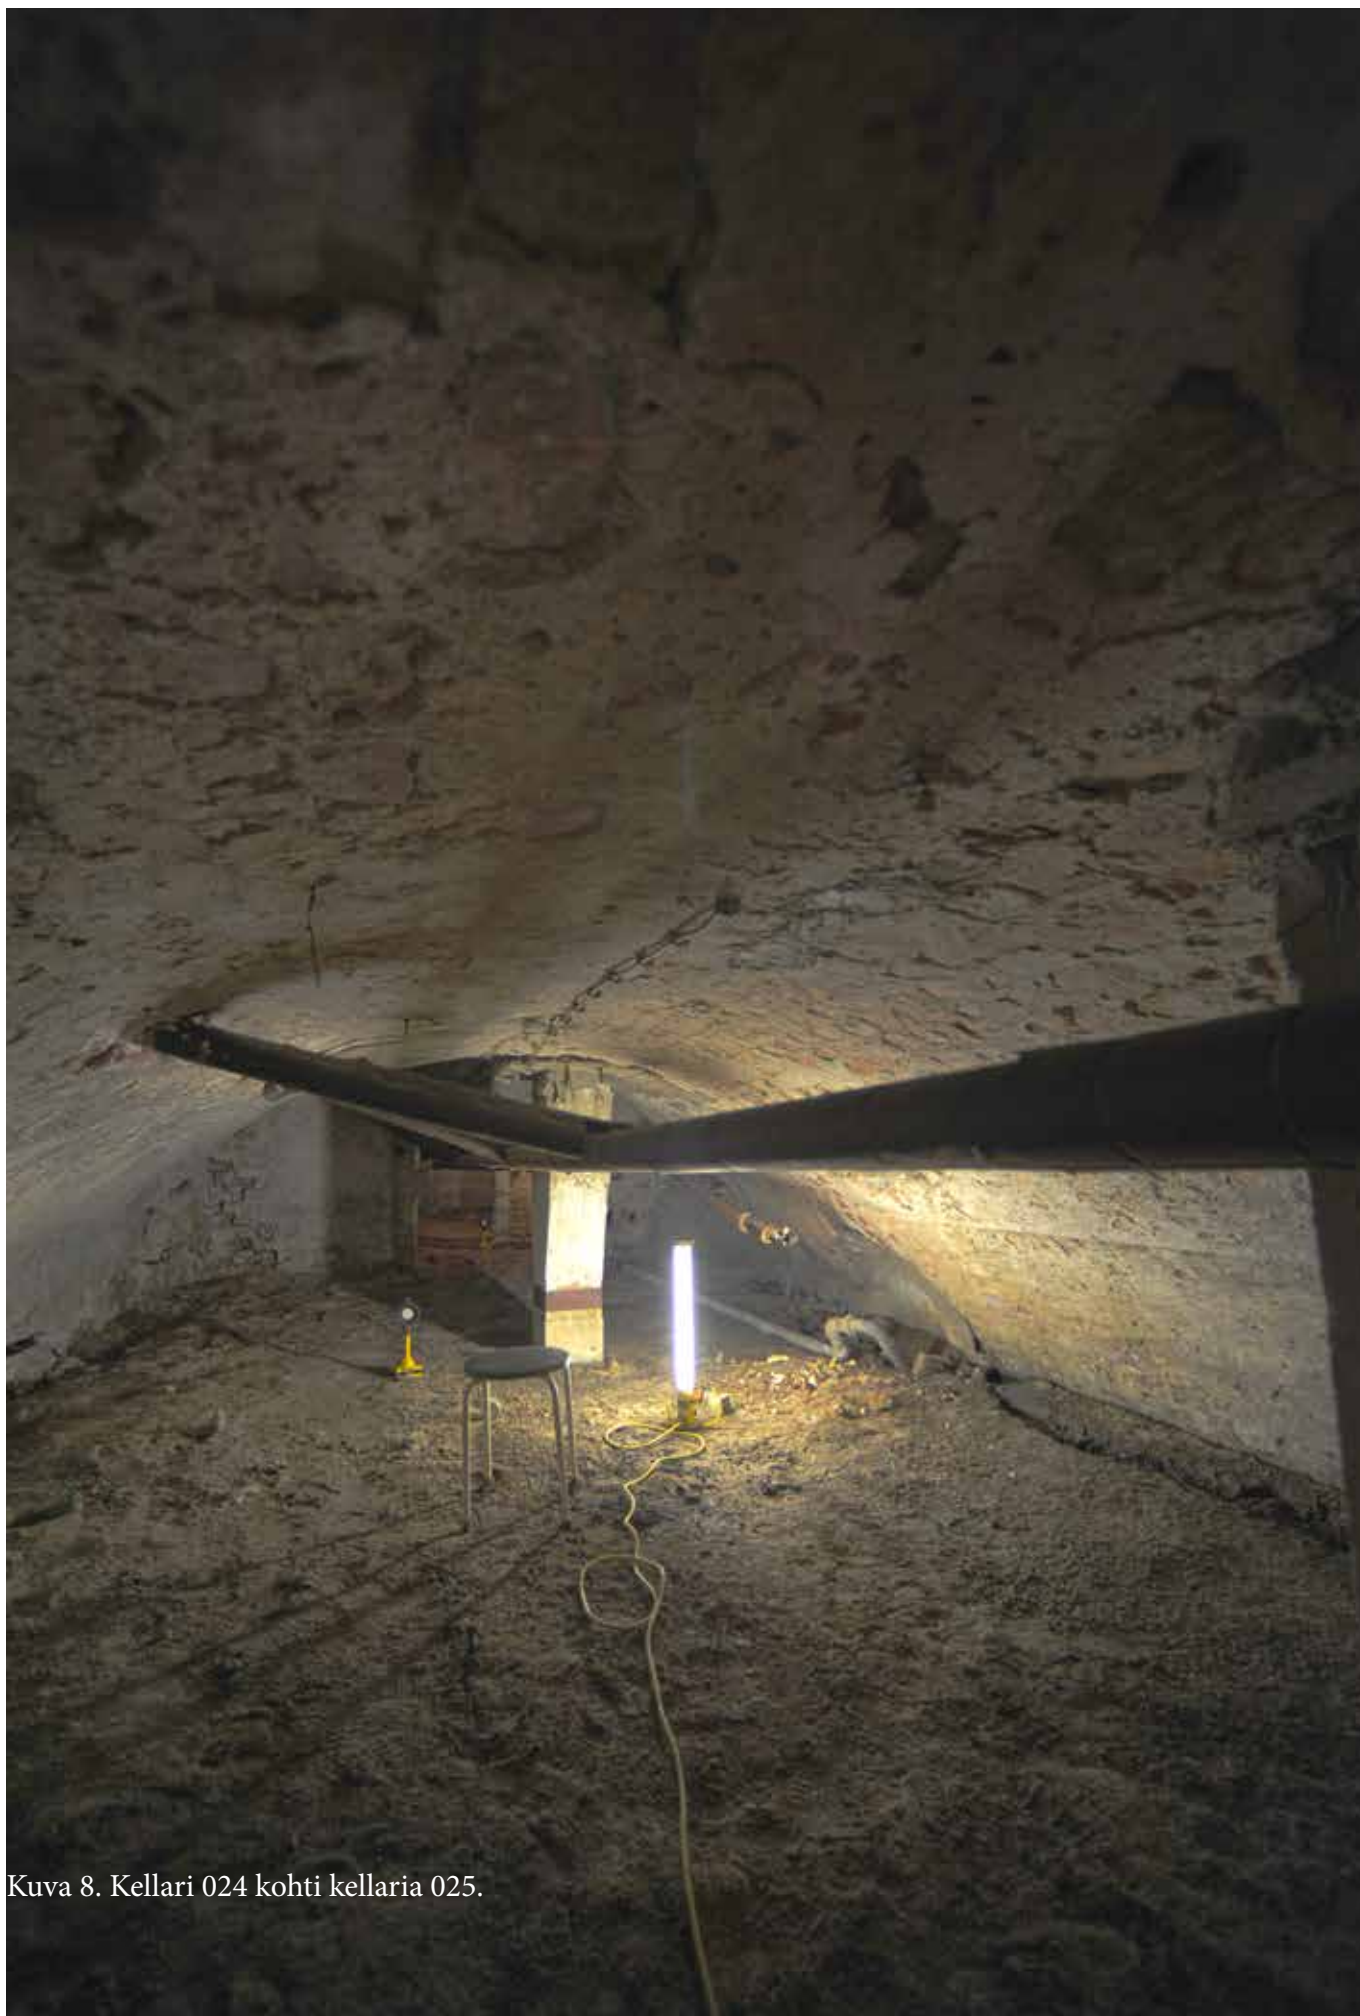
Kuva 8. Kellari 024 kohti kellaria 025.

024_3. Holvikatosta irti olevat tiilet tuetaan takaisin paikoilleen kalkkilaastilla. Kellarin peränurkassa käytävää vasten olevat läpiviennit ovat rikkoneet muurirakenteen. Kalkkilaasti suurimpiin halkeamiin, pienempään kipsisilta. Holvista suolan poisto

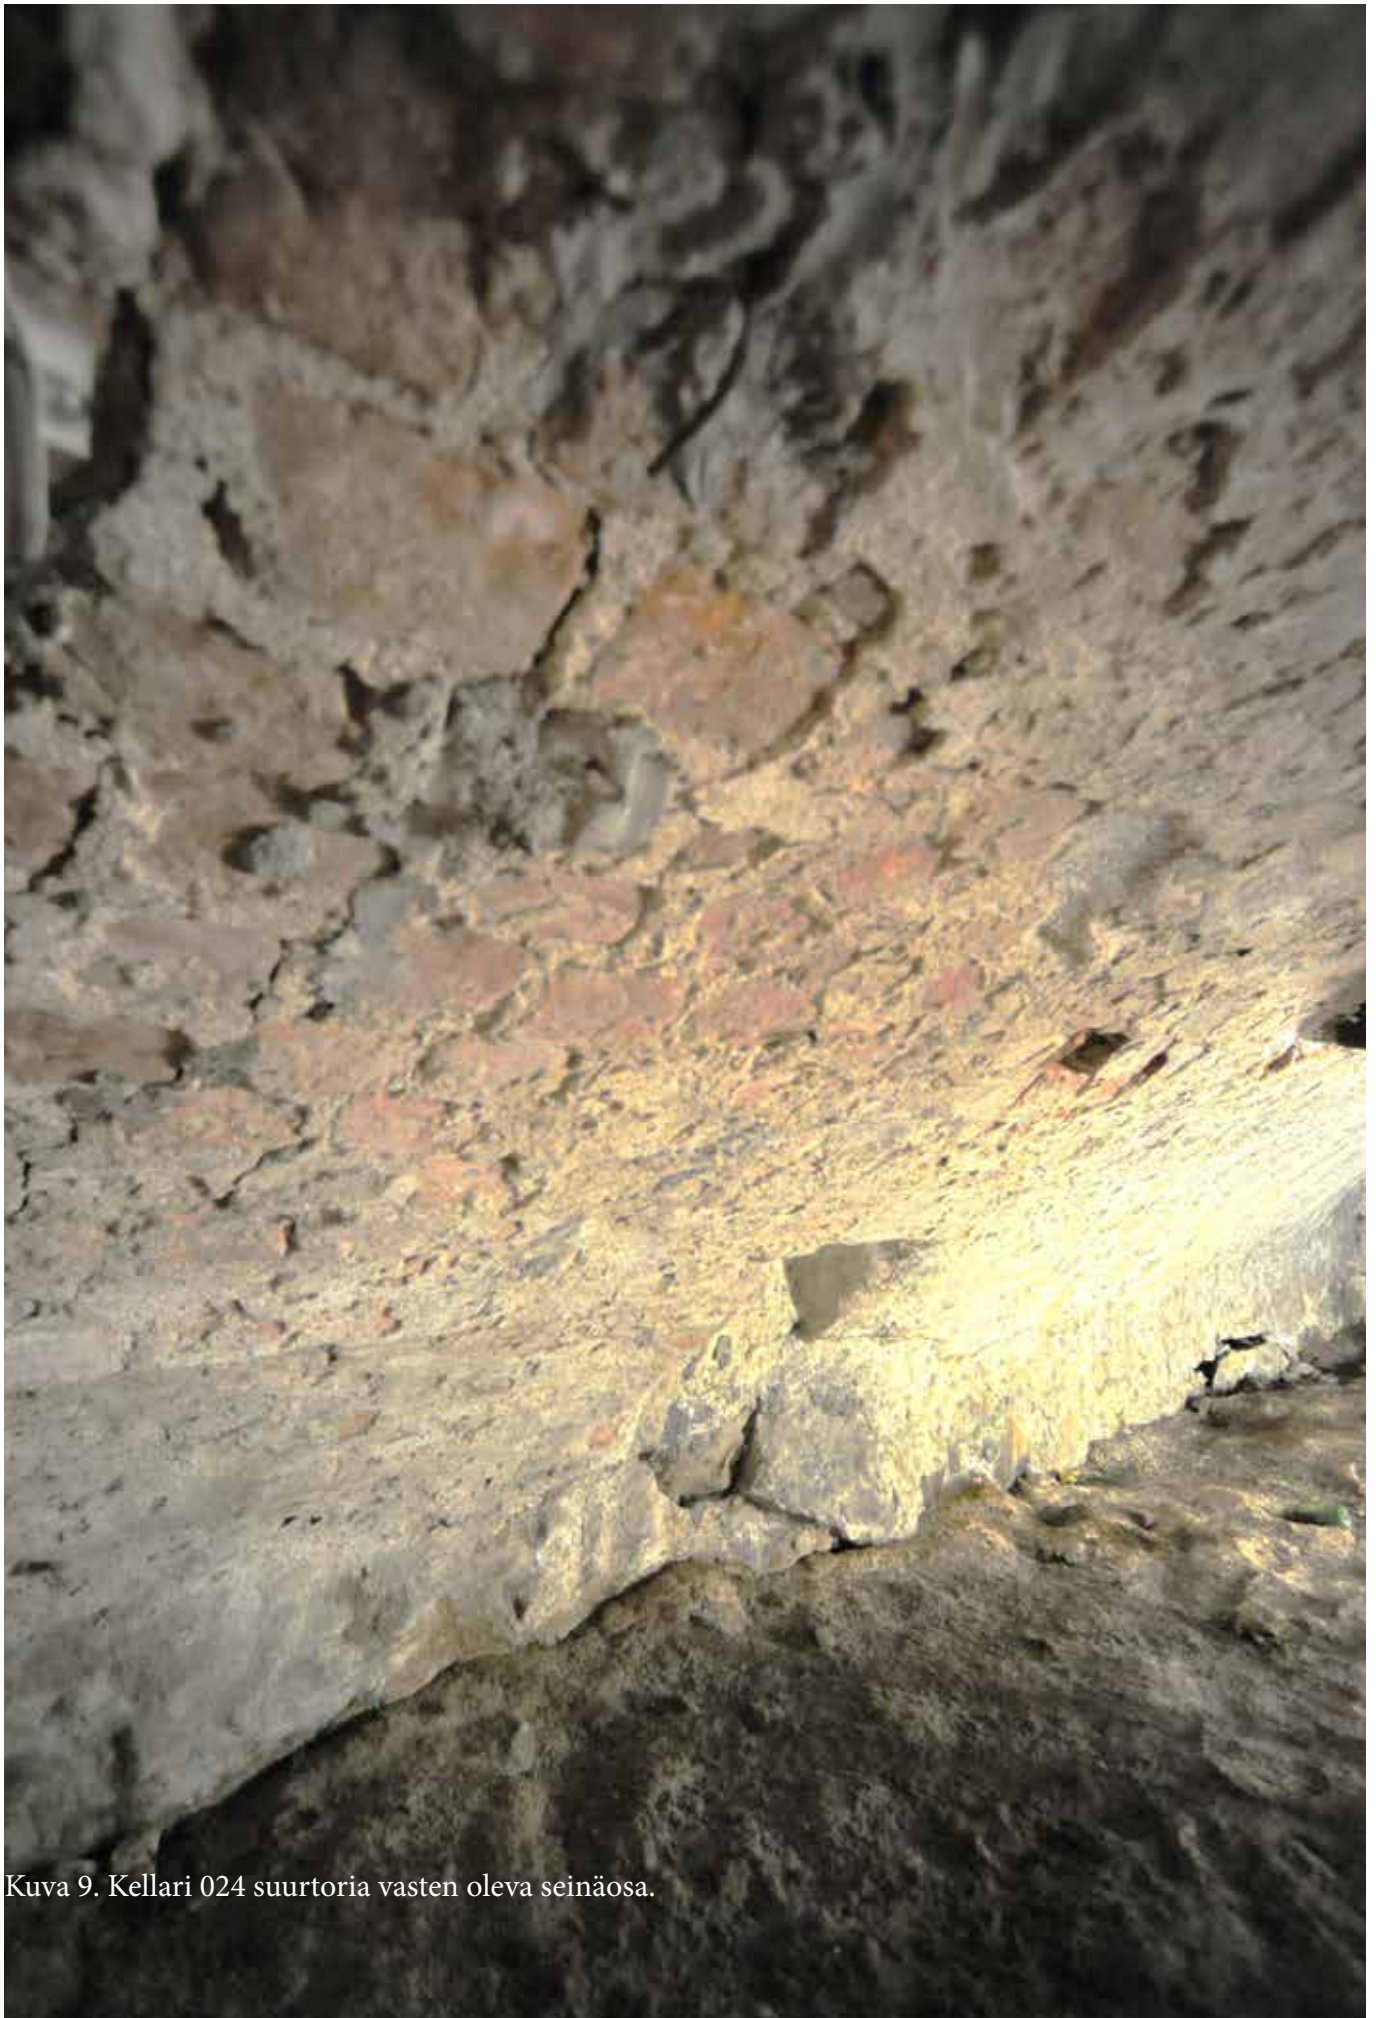
Kellarissa 024 suurtorian vasten olevalla pitkällä seinällä on kiviseinässä sortuma-alue. Vaurion laajuus ja korjaaminen onnistuisivat parhaiten mikäli kohteeseen tehdään koekuoppa ja esiin saatu muuri korjataan. Toinen vaihtoehto on, että maan päällisen muurin osan liikkeessä olleet saumat kiilakivitetään ja muurataan umpeen valitulla laastilla. Tämän jälkeen kohteessa tapahtuvia muutoksia tulee seurata.

024_1. Toria vasten olevassa seinärakenteessa on kellarin nykyisessä maan rajassa muutama isompi kivi irti muurauksesta. Kivien takaa tulee esiin rakenteen sisäosa, joka olisi hyvä suojata. Paras korjaustulos saadaan kaivamalla rakenne esiin ja korjaamalla painumisen / rikkoutumisen syy.

Kuva 9. Kellari 024 suurtoria vasten oleva seinäosa.

On kuitenkin mahdollista, että kaivaus kosteassa kellarissa ei onnistu, jonka vuoksi muurin yläreunan rikkonaisen osan korjaus kiilakivityksellä ja kalkkilaastilla olisi yksi vaihtoehto. Jos seinärakenteen painuminen jatkuu niin rakenne rikkoutuu uudelleen myöhemmin.

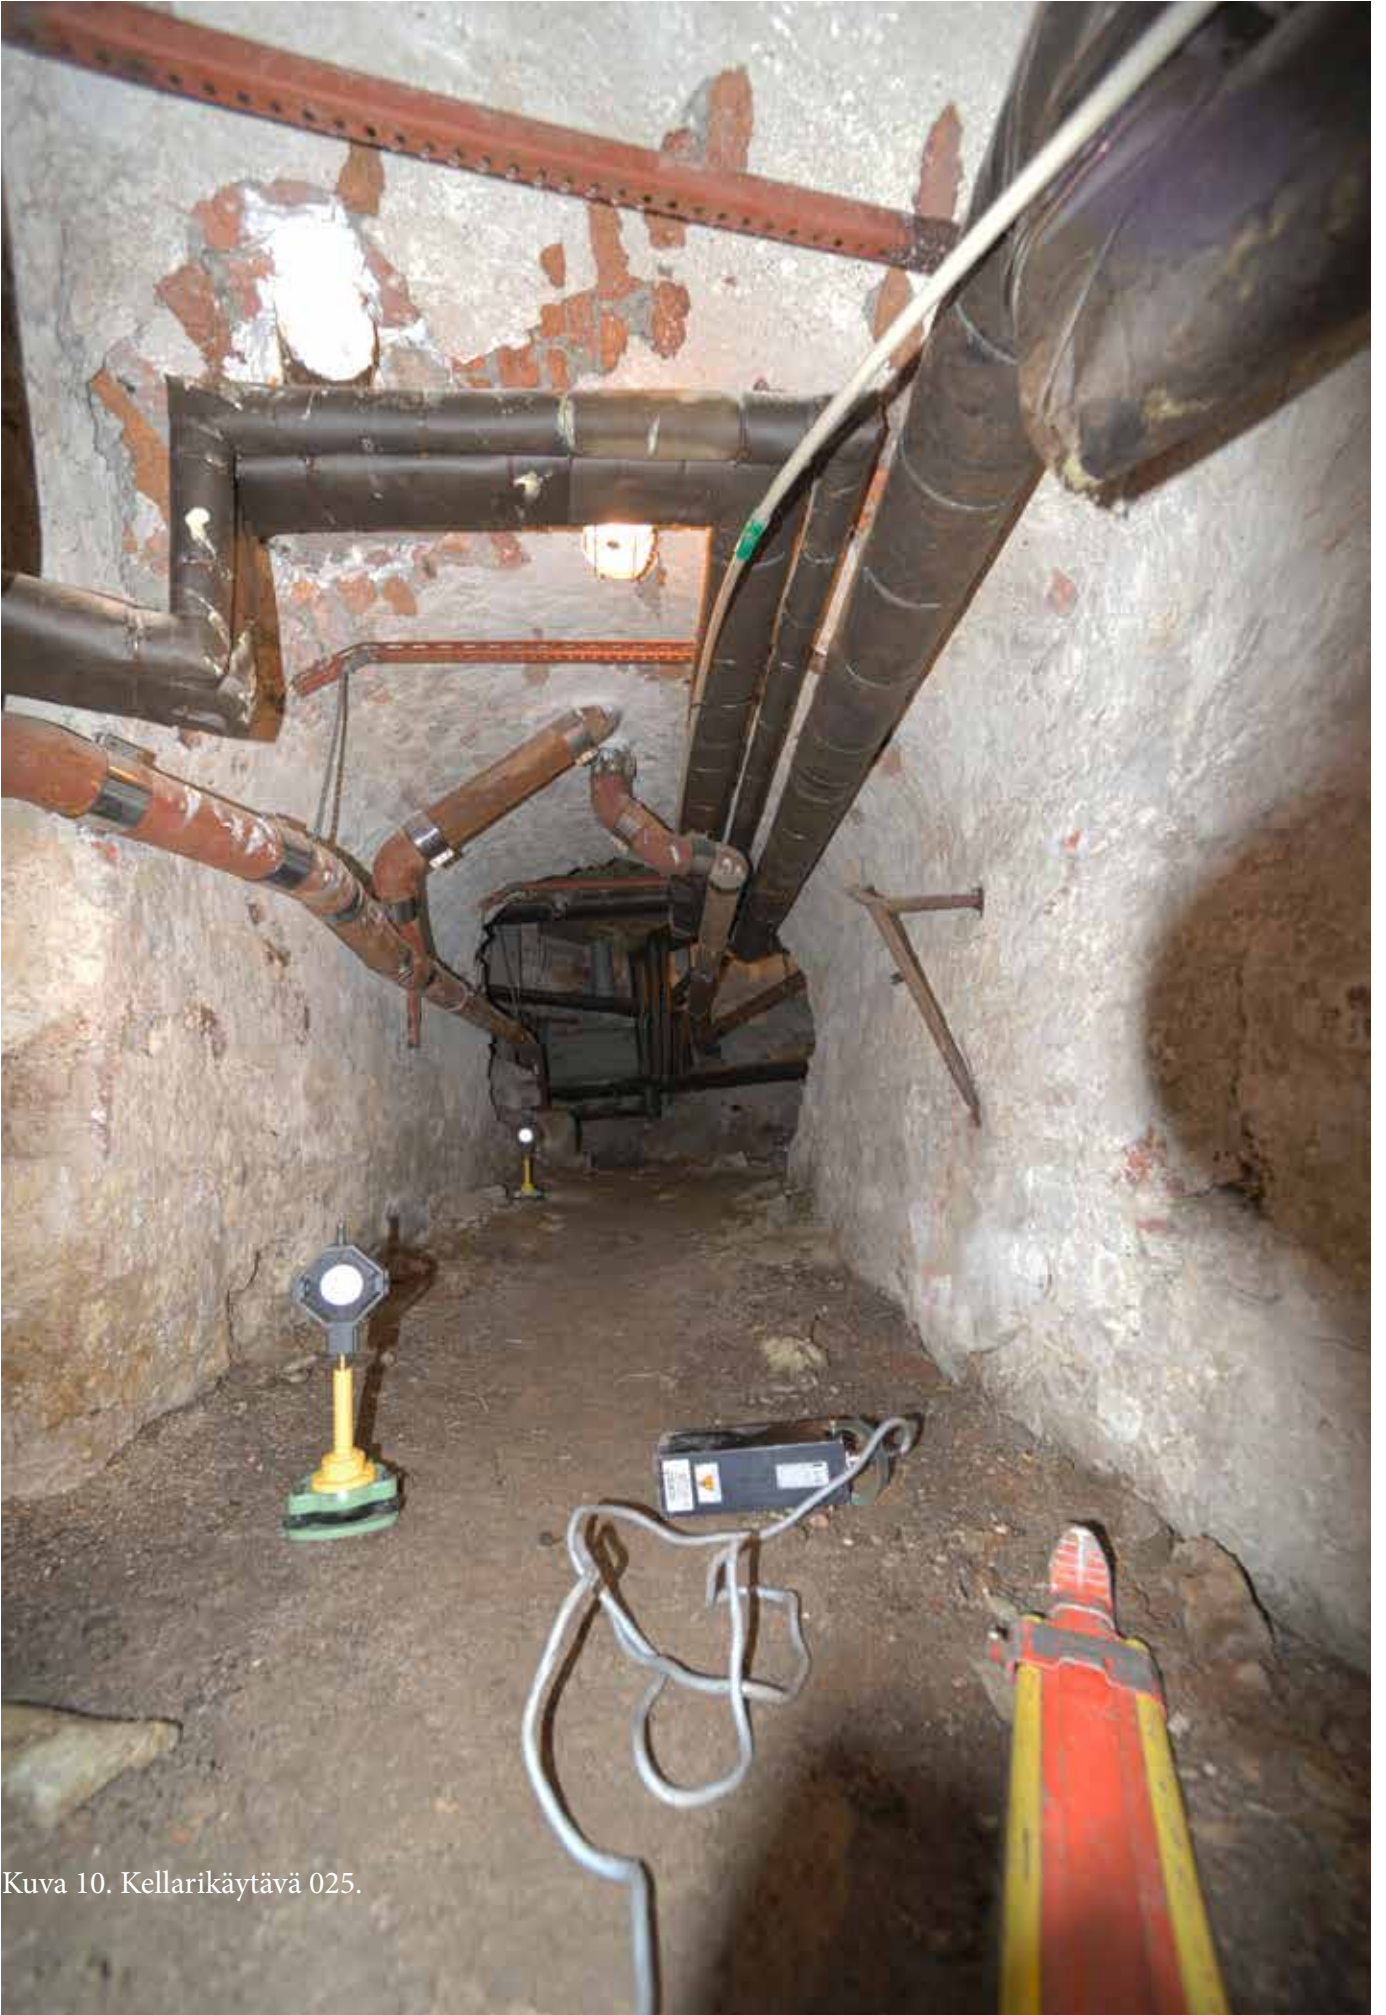
025_1. Käytävätilan seinissä paikoin suolaa, jonka poisto on perusteltua.

025_2. Käytävätilan seinässä kaksi suurikokoista luonnonkiveä, joiden paikka muussa rakenteessa on poikkeava. Mahdollisesti kyseessä on kahden eri rakennusvaiheen osia.

Kuva 10. Kellarikäytävä 025.

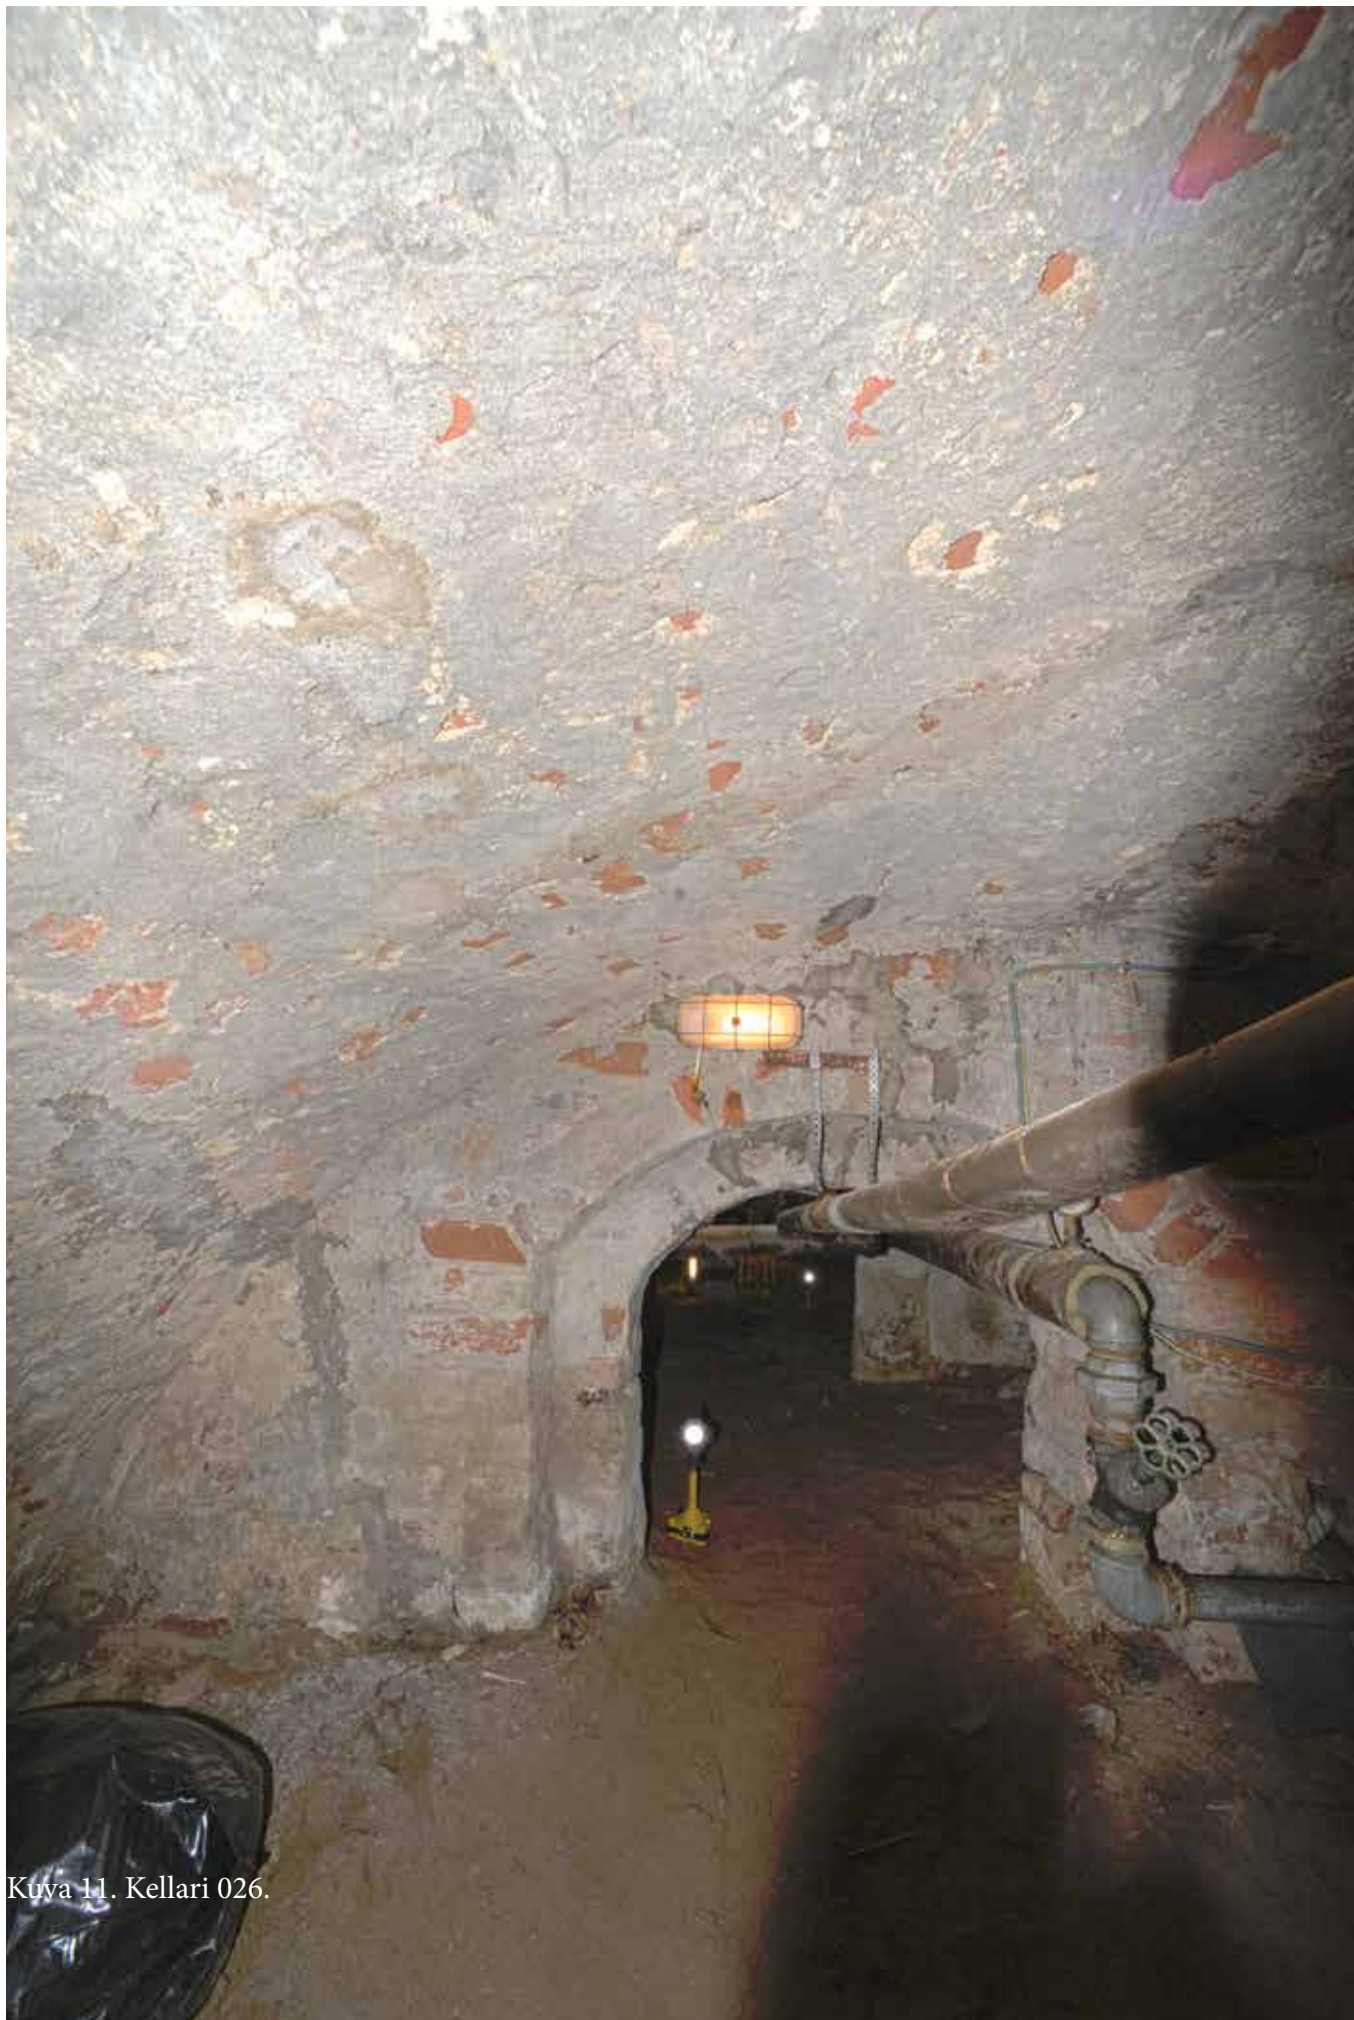
Kuva 11. Kellari 026.

026_1. Kellareiden saven sekaisen maalattian alla on väljä kiviladelmä, jonka väleissä on havaittavissa vesi noin 5-10 cm syvyydellä maan pinnasta. Holvikatto vaatii tuentaa kalkkilaastilla. Suolan poisto holvista.
