Turku . Katedraalikoulu
Rakennus 1, kellarikerros
Rakennusarkeologiset havainnot 2014.

FT Kari Uotila &
Johanna Lehtola ja Sari Perälä
Muuritutkimus ky
15.1.2015

Katedraalikoulun kellarikerros Rakennusarkeologiset havainnot

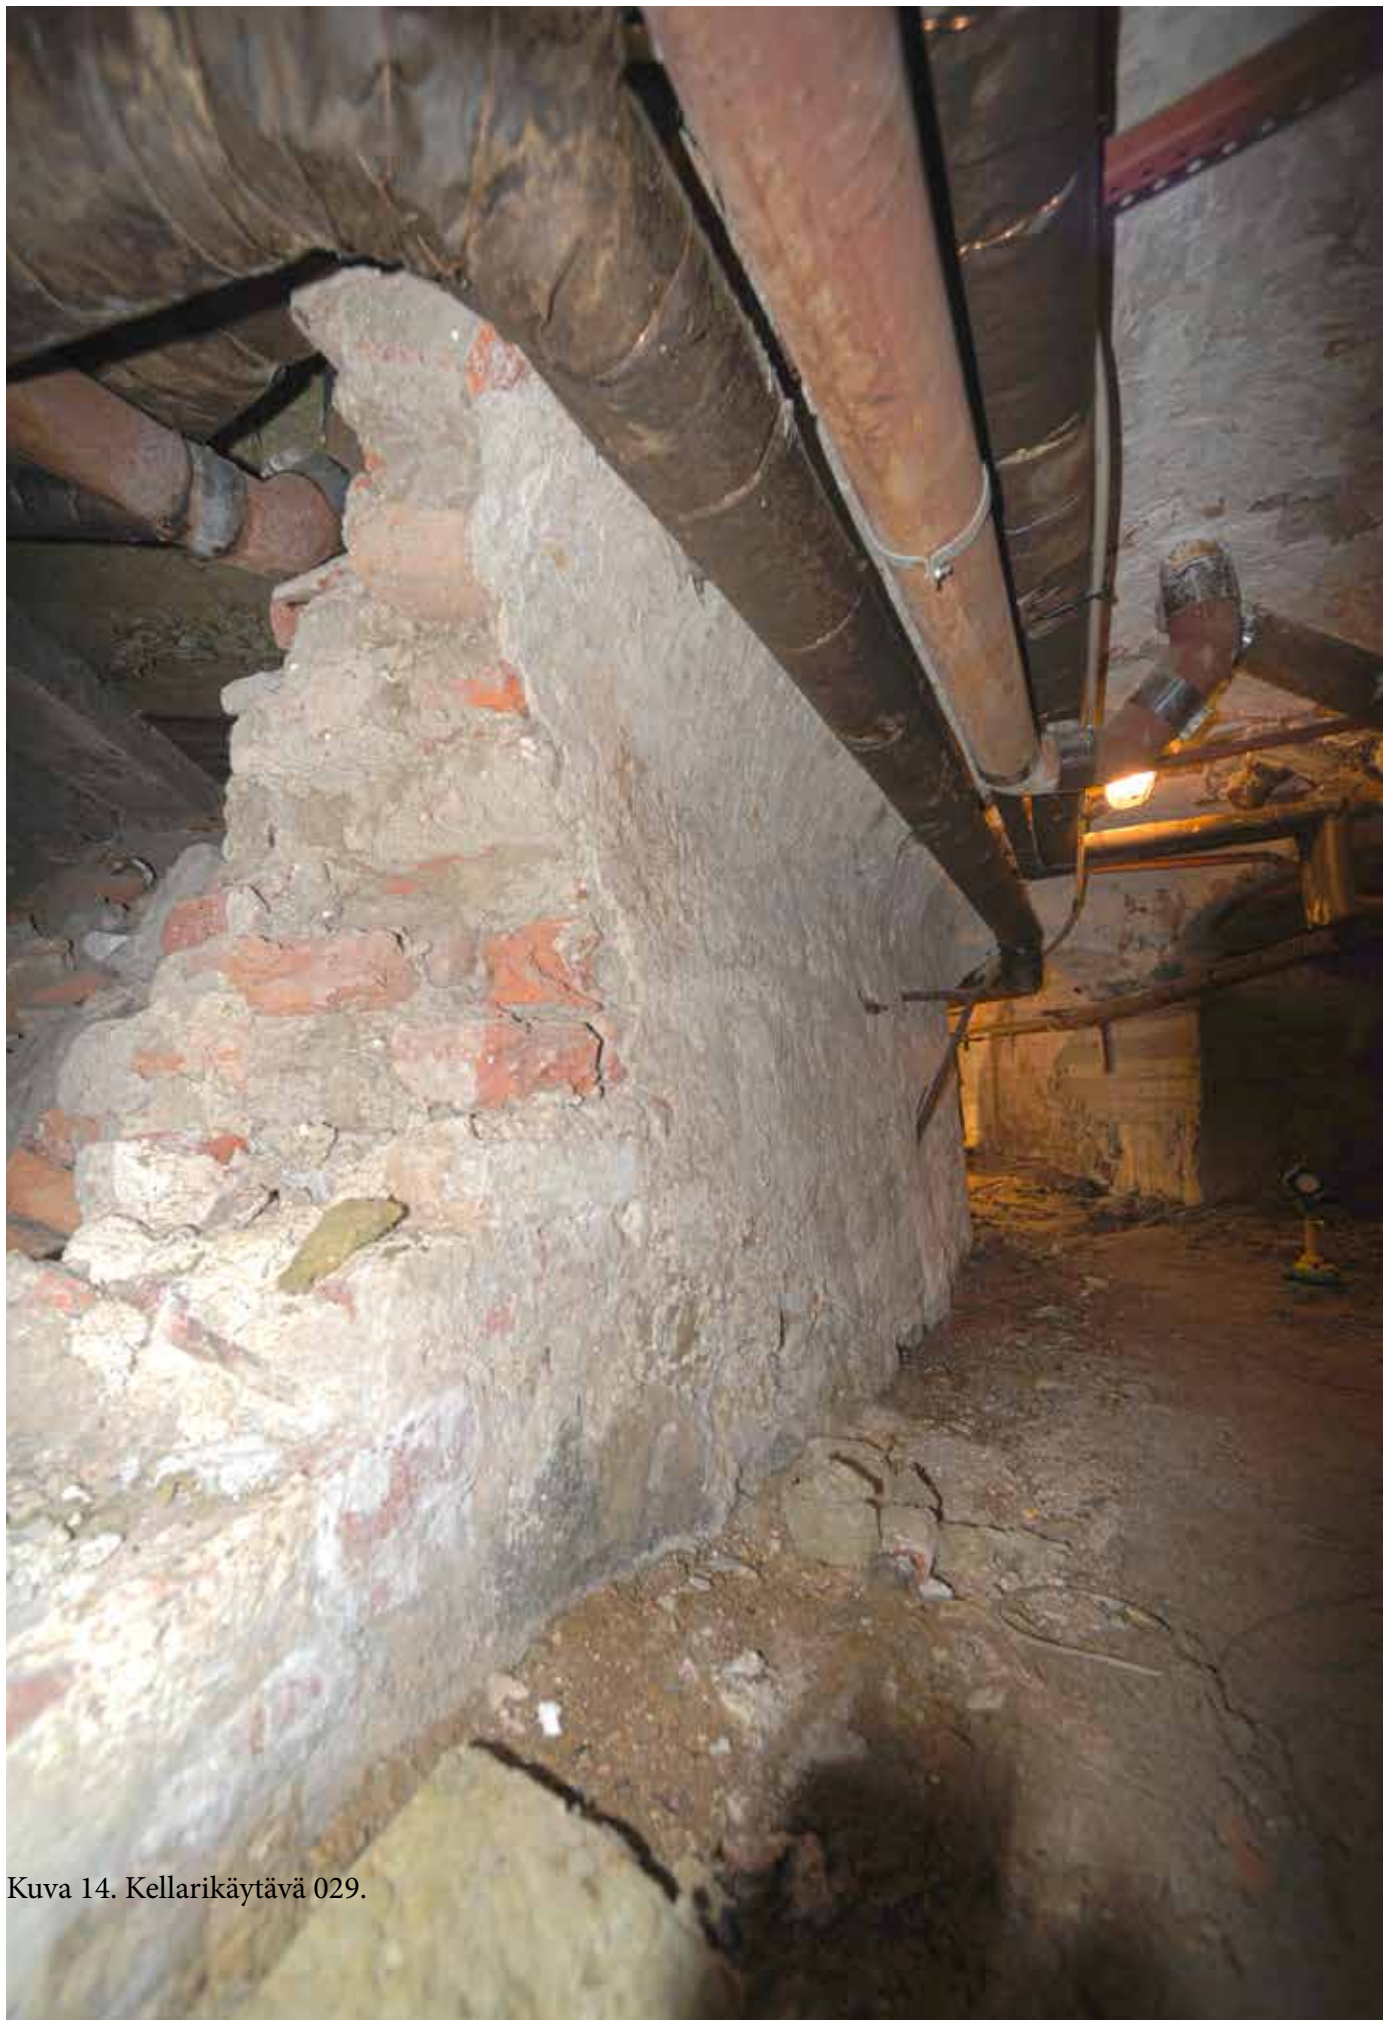
029_01. Pitkän kellarikäytävän rikkoutunut tiilirakenne. Käytävä on ilmeisesti katkaistu tilan 029_1 alueella tehtyjen rakennustöiden vuoksi ja tiilikäytävän holvi on nyt poikkinaisena esillä. Rakenteen leikkuupinnan tiilien suojaus kalkkilaastilla on perusteltu toimenpide.

Kuva 14. Kellarikäytävä 029.

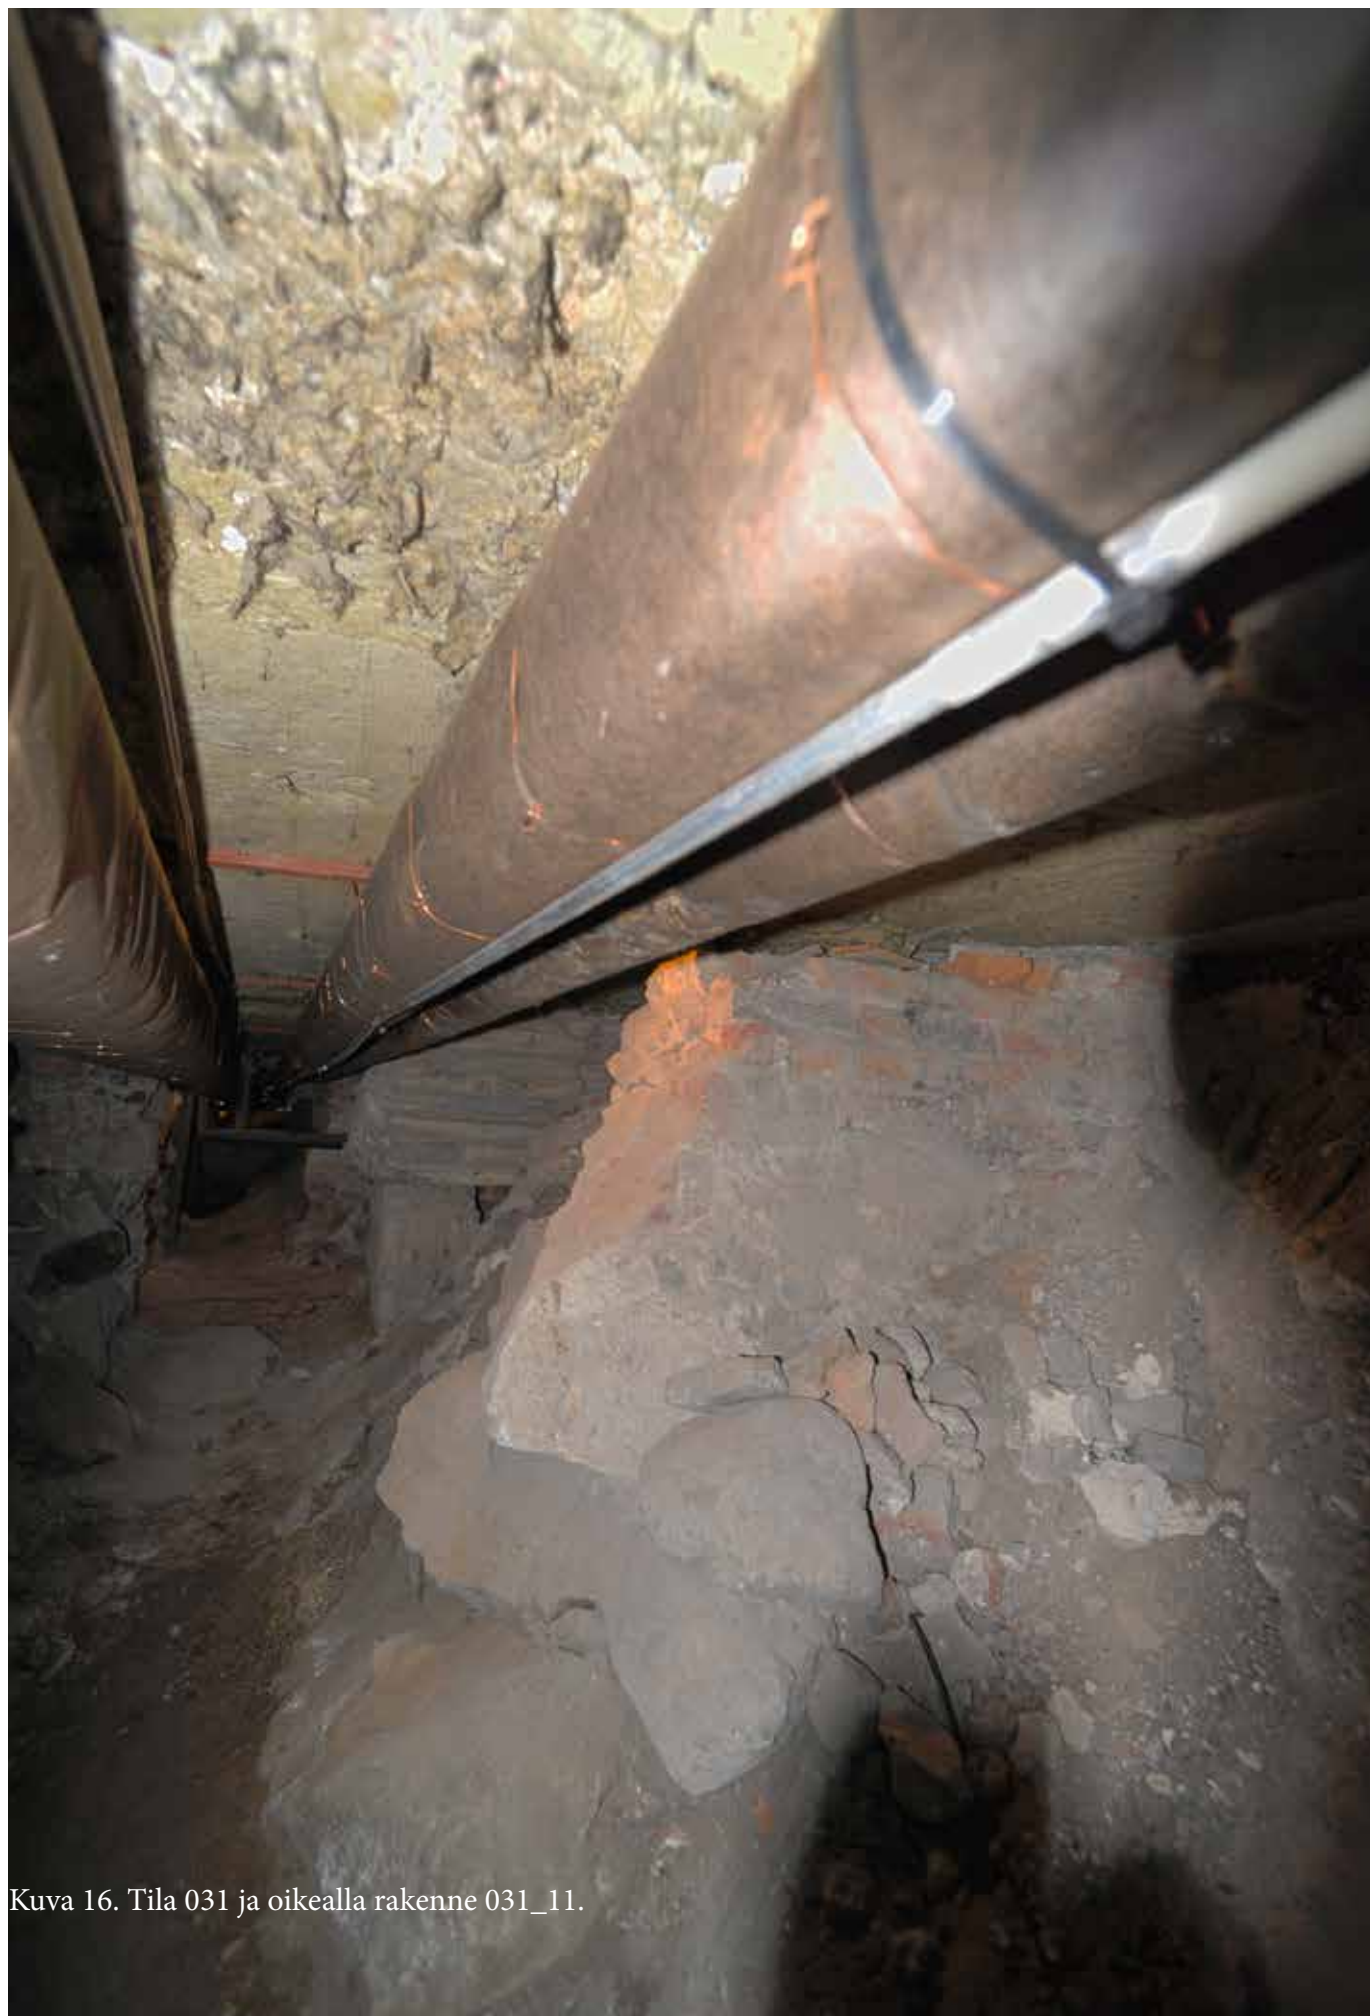
031_11. Keski-uuden ajan (1300-1500 –luku) kiviperusteinen tiiliseinä, selkeästi nykyistä rakennuskantaa vanhempi muuriosa. Muuriosa kertoo vanhemman rakennuksen olleen ainakin kellarikerros + 1 asuin-kerros korkuinen.

Laastissa liikkumishalkeamia, mutta ovat todennäköisesti vanhoja. Niiden seuranta esimerkiksi kipsisillalla. Selvästi rakenteeseen kuulumattoman orgaanisen materiaalin poisto ja karkea kuivapuhdistus muurin pinnalta rakenteen seuraamisen helpottamiseksi.

Kuva 16. Tila 031 ja oikealla rakenne 031_11.

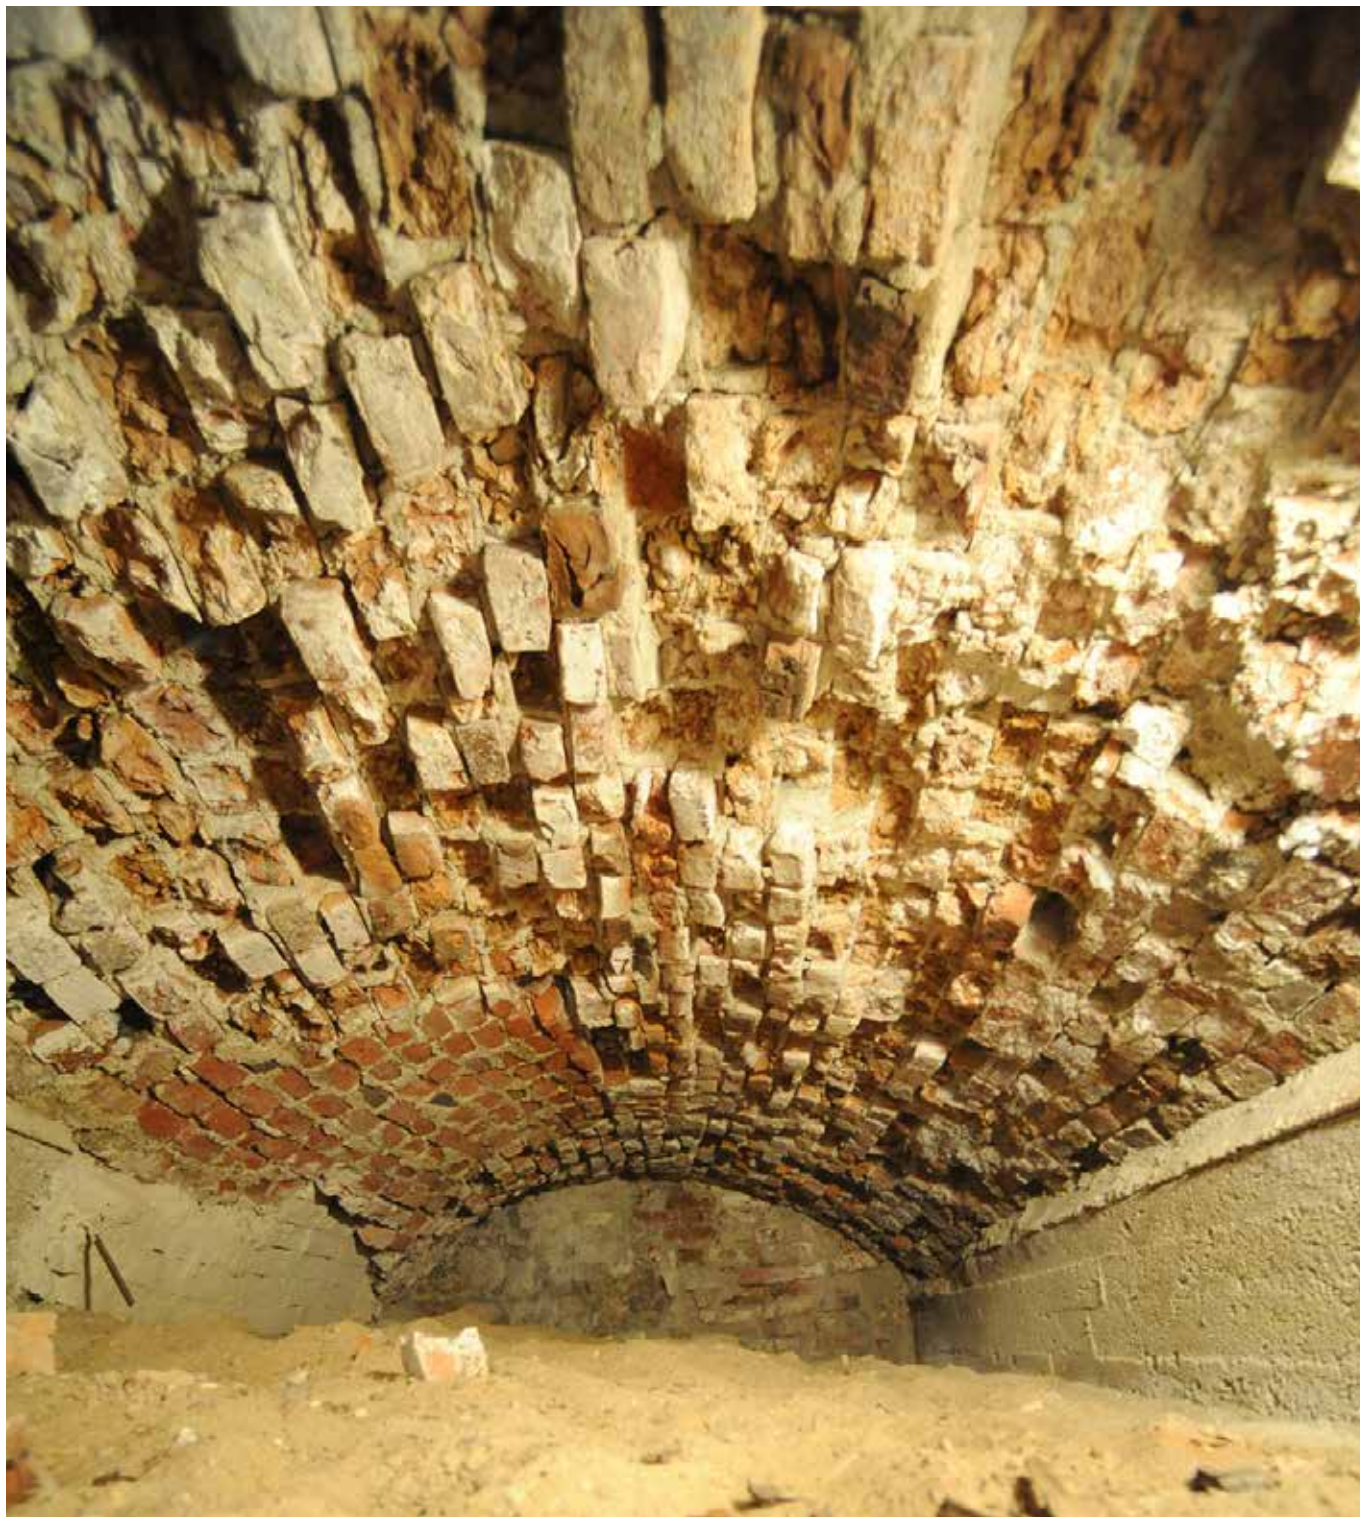
kellarikerroksen huonokuntoisin havaittu rakenne. Sen torin puoleista pitkää seinää on korjattu laajalla tiilimuurauksella mutta holvin tiilirakenne on monin osin rapautunut n. 5-12 cm:n syvyyteen holvin sidetiiliholvin paksuuden ollessa noin 27-30 cm. Tiilet ovat rapautuneet hyvin epätasaisesti ja rakenteen tukeminen esim. lautatuella tulee olemaan hyvin haastava työvaihe. Korjaustyönä kellariin voidaan suositella rapautuneiden saumojen varovaista puhdistusta ja saumausta kalkki- tai kalkkisementtillaastilla. Täydentävä tiilimuraus on myös yksi mahdollisuus, mutta silloin joudutaan peittämään tai jopa rikkoamaan alkuperäisen holvin rakennetta.

Kuva 17. Kellari 016 holvi.

On mahdollista, että kellarin pitkäaikaisen säilyvyyden kannalta paras vaihtoehto olisi koko kellarin holvia myöten tehtävä tiivis täyttö kosteutta läpäisevällä materiaalilla. Keski- tai uudelle ajalle ajoittuvia rakennuksen alla olevia kellareita ei kuitenkaan ole Turussa täytetty hiekalla viimeisten vuosikymmenien aikana, joten tämä vaihtoehto ei ehkä ole museaalisesti tavoiteltava. Kellarissa on lisäksi merkittävä suolaongelma, jonka hallittu seuraaminen ja suolarapautumisen huolto eivät olisi mahdollisia kokonaan hiekalla täytetyssä kellarissa. On kuitenkin selvää, että kellarin 016 tiiliholvi on hyvin haastava korjaus- ja suojauskohde.

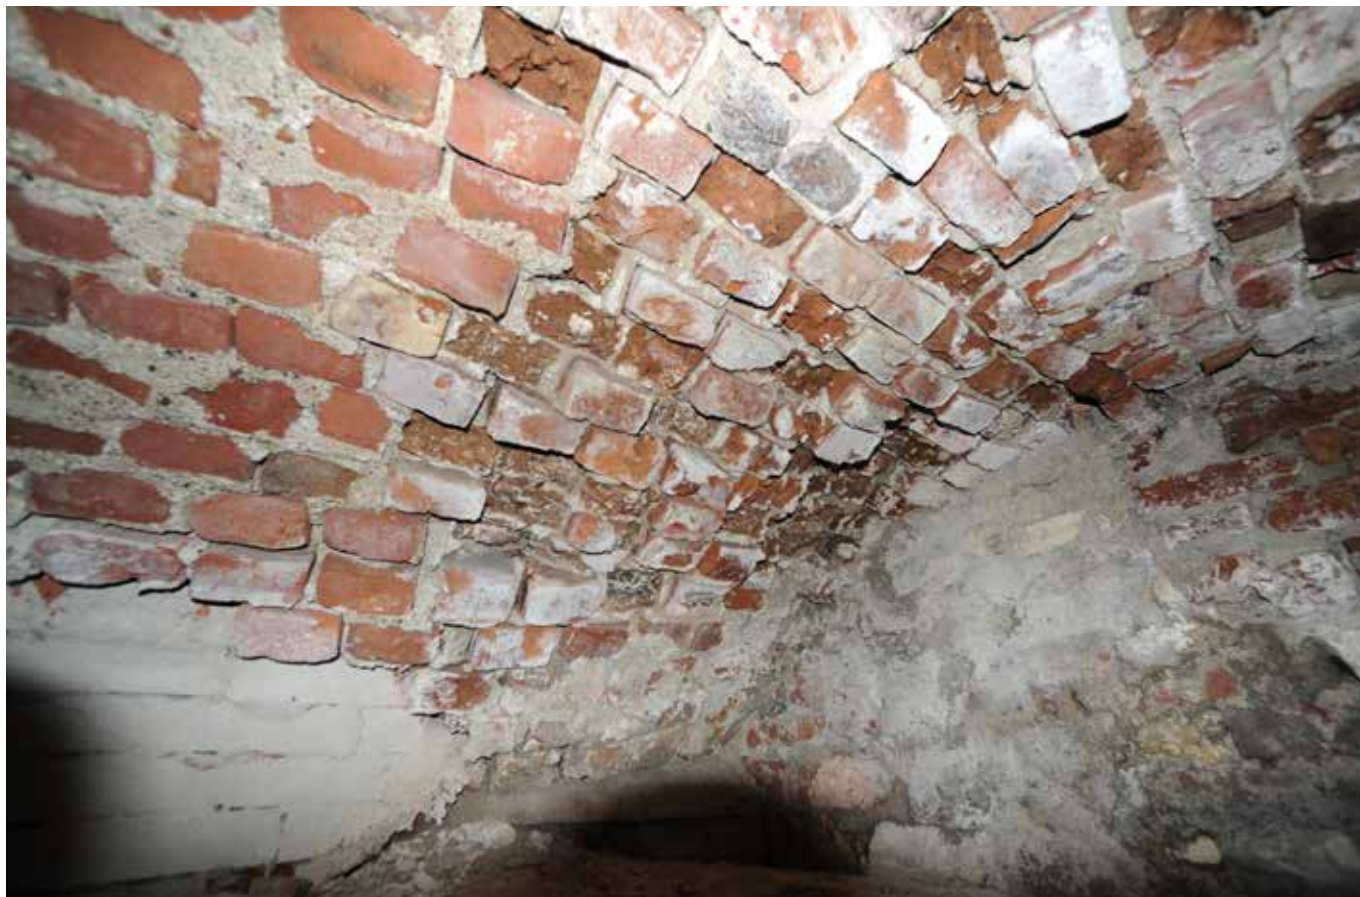
Kuva 18. Kellari 016 suurtorin puoleinen korjattu seinäosa.

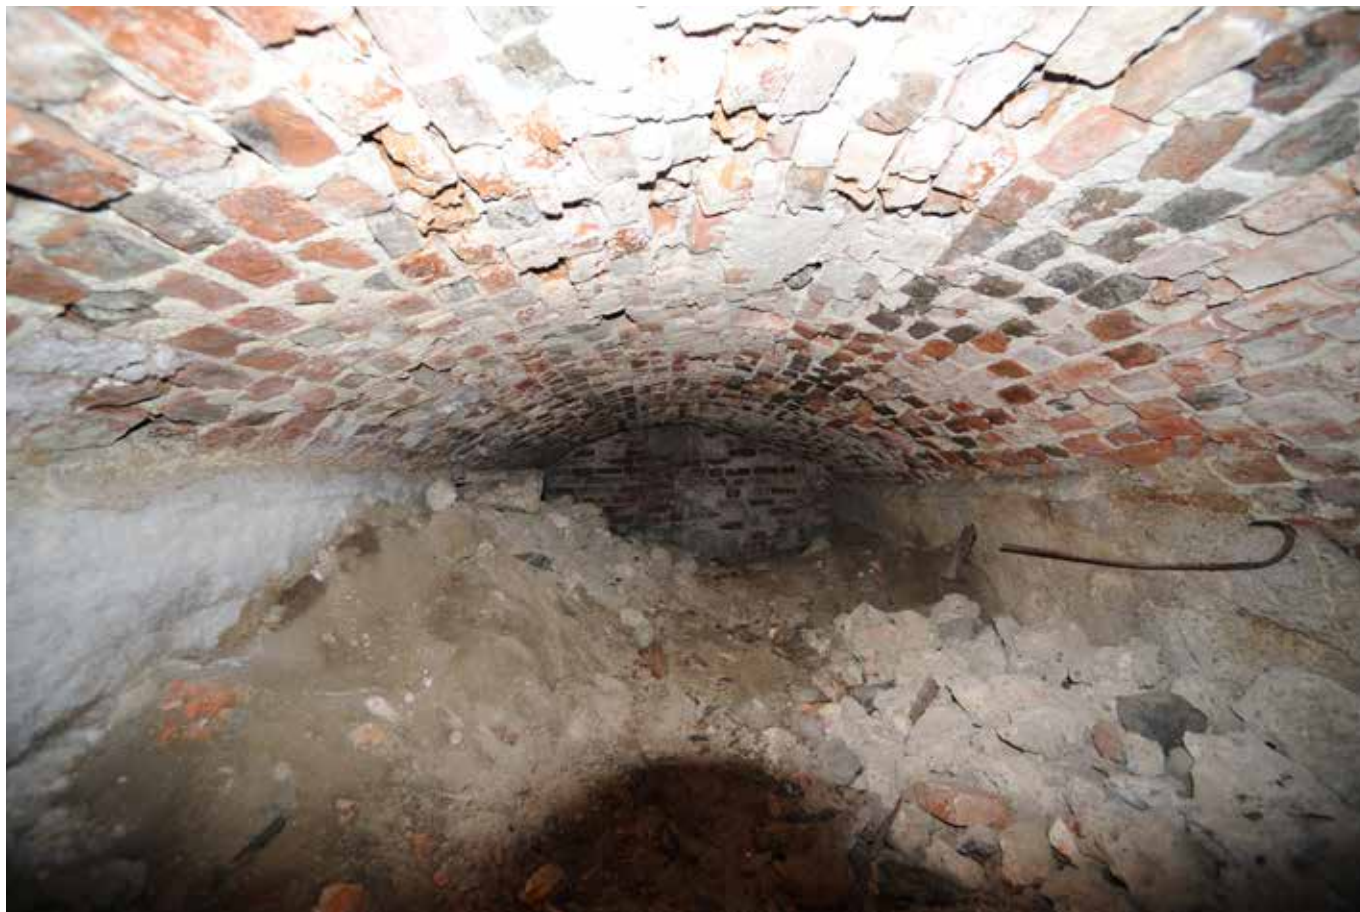
017_1. Rapautunut ja tuettu tiiliholvi 017, jonka jatkotuenta pitäisi selvittää. Tuenta voidaan kiinnittää pitkien seinien betonirakenteeseen jonka paksuus on n. 25-30 cm. Kellarissa runsaasti sekundaaria maa-ainesta jonka poisto on parasta tehdä korjaustyön alkuvaiheessa.

Kuva 20. Kellari 017.

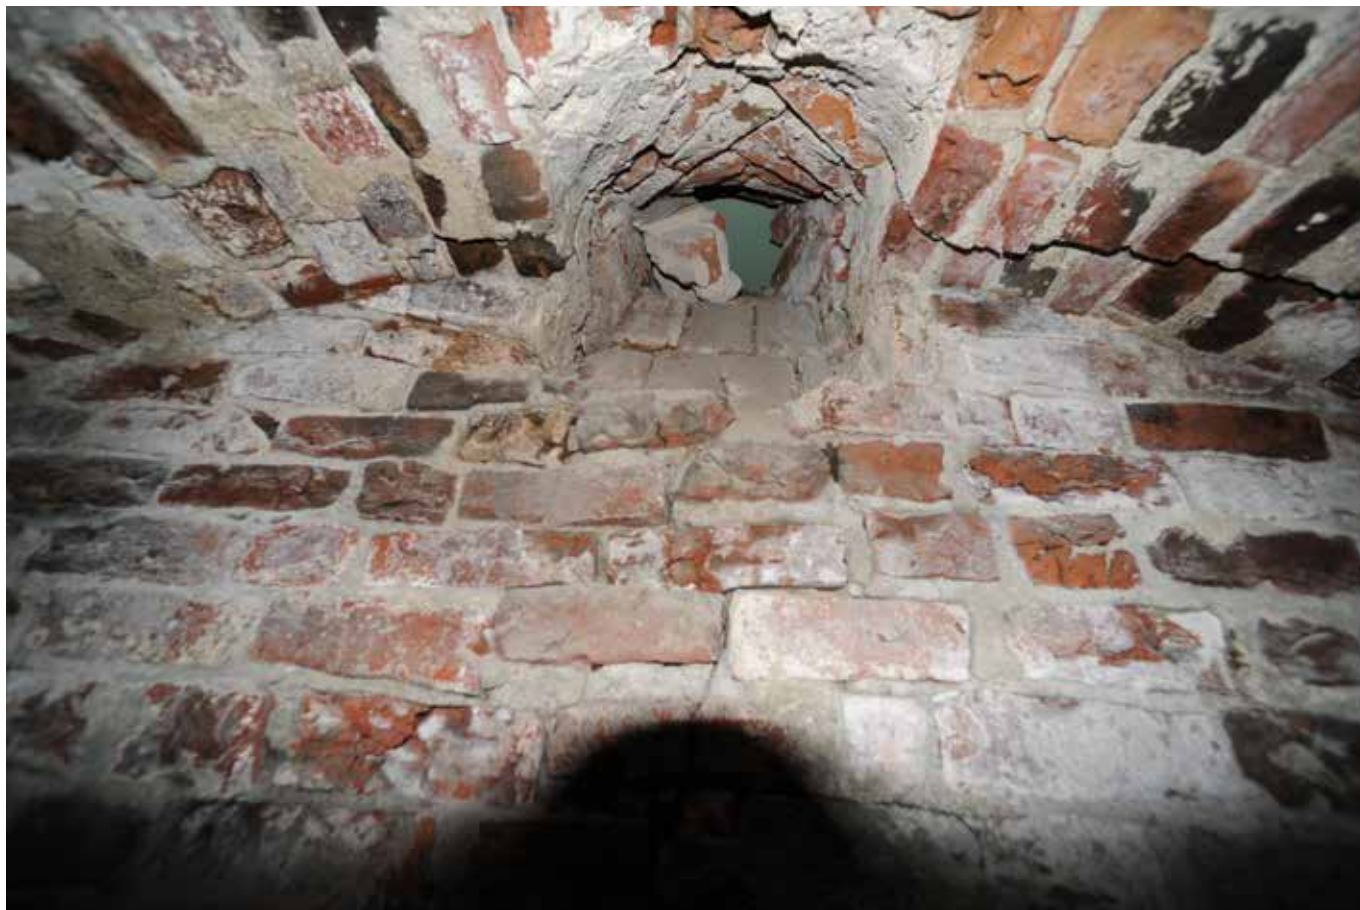
017_2. Kellarin päätyseinässä jyrkästi ylöspäin nouseva ikkuna – tai ilmanvaihtoaukko, joka on suljettu ensimmäisessä kerroksessa levyllä. Aukossa on nyt irti olevia rakennusosia.

Kuva 22. Kellari 017 ikkuna-aukko päätyseinässä.

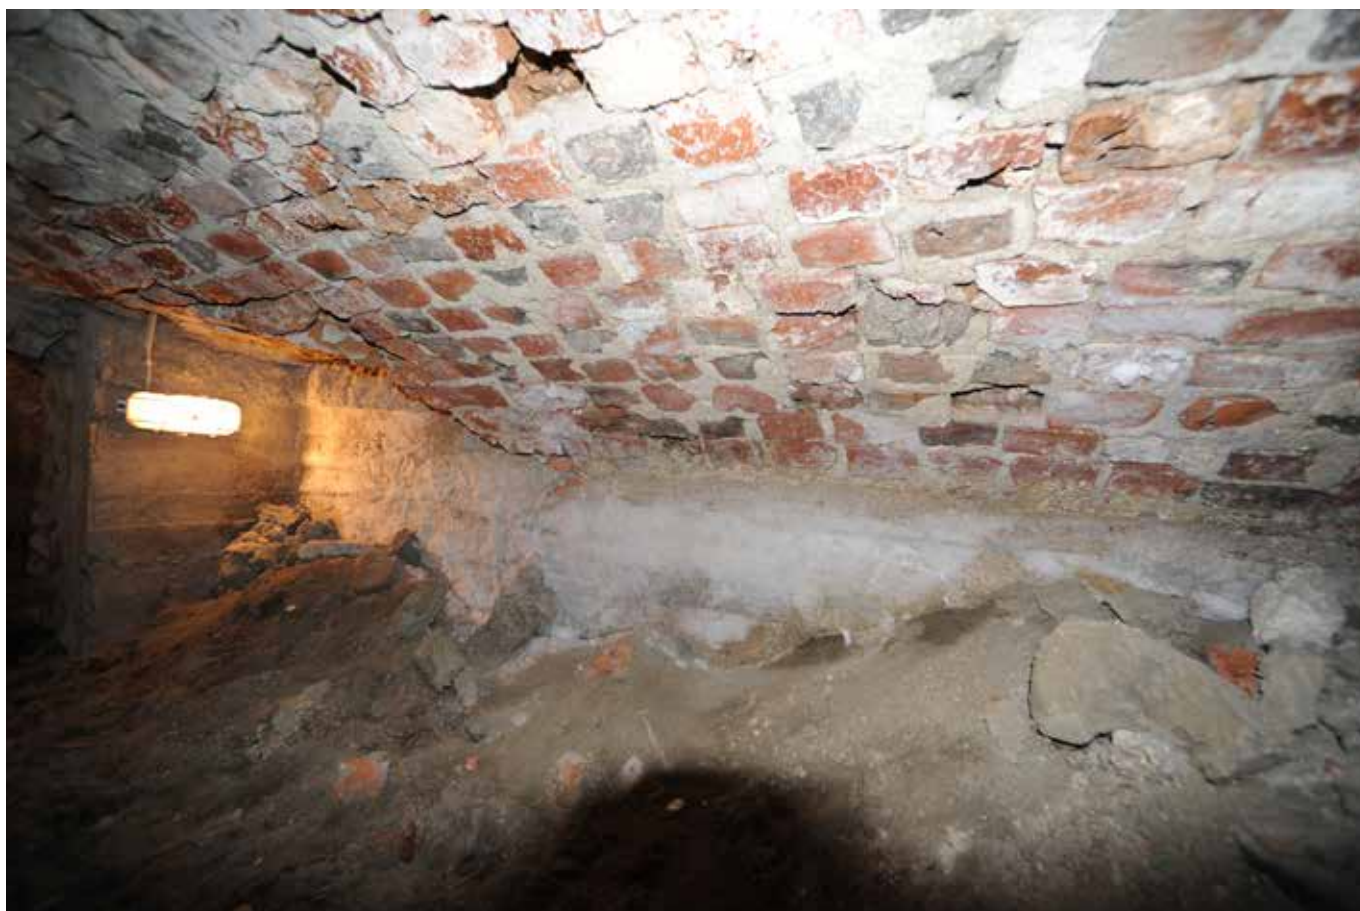
017_3. Seinän betoninen tukirakenne on paksun suolakerroksen peitossa ja sama suolaparta on havaittavissa osassa holvia. Suolan varovainen poisto niin ettei se joudu uudelleen maakerrokseen. Suola-alue näyttäisi rajoittuvan melko pienelle alueelle ja sen pistemäinen esiintyminen voi viitata johonkin voimakkaaseen kosteuteen seinän ympäristössä.

Kuva 23. Kellari 017 laaja suola-alue rakenteissa.
