Piikkiön kirkon hautausmaa
ulkovalaistuskaivantojen arkeologinen valvonta

kesä 2015.

FT Kari Uotila

Muuritutkimus ky

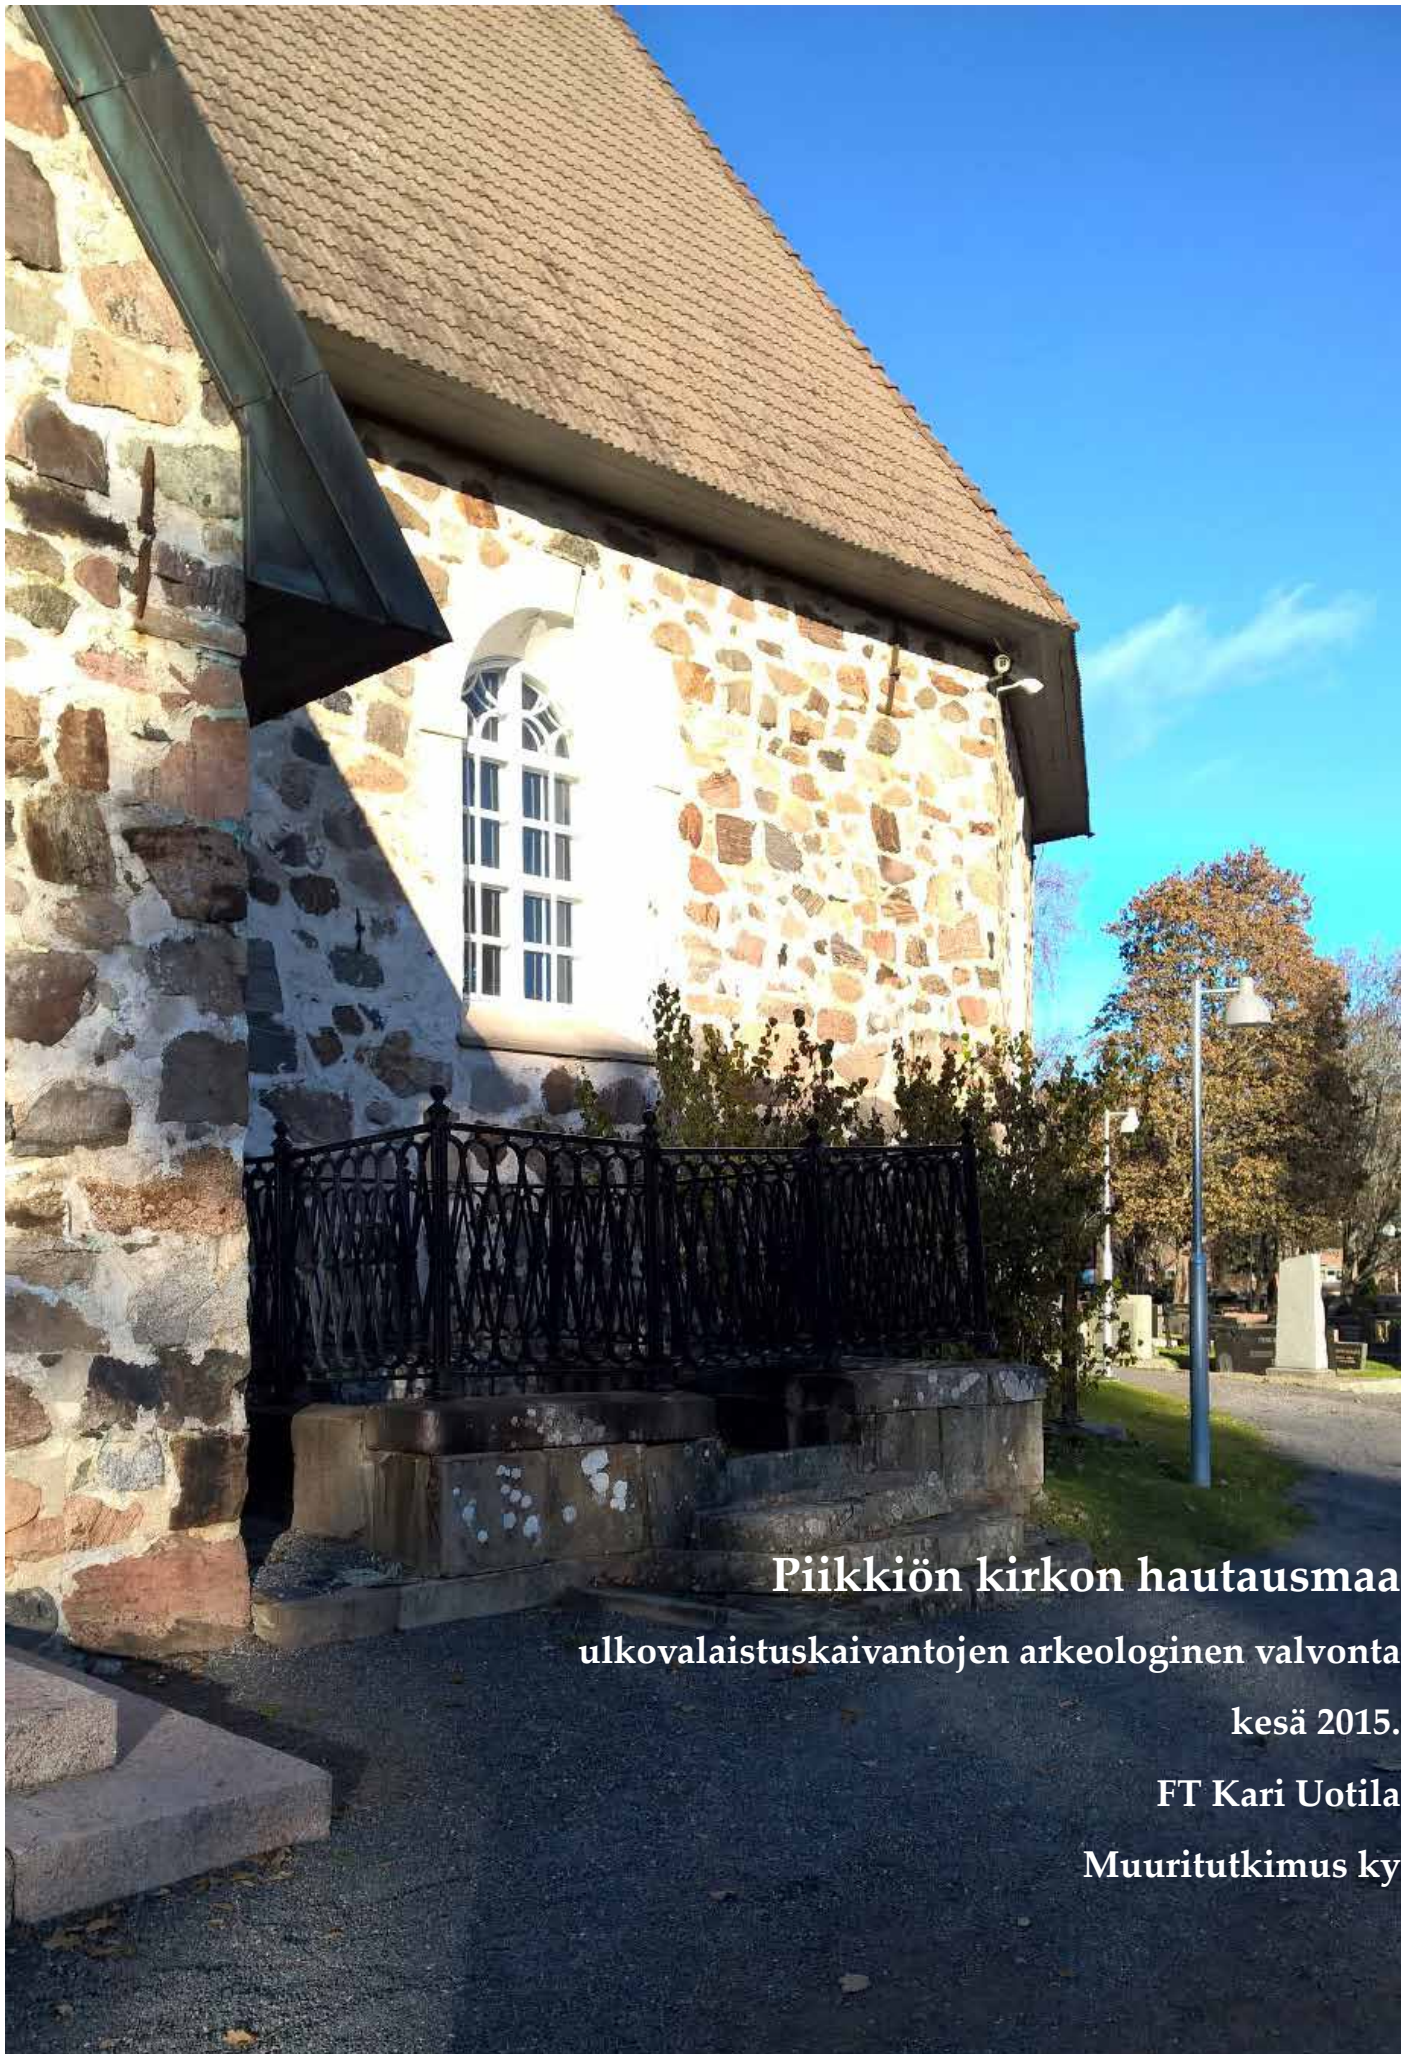
Raportin kansikuva. Piikkiön kirkon kaakkoinen kulmaus, jossa on oletettu olleen vanhemman kirkon sijainneen. Vuoden 2015 kaivannoissa ei merkkejä vanhemmasta kirkosta löydetty.

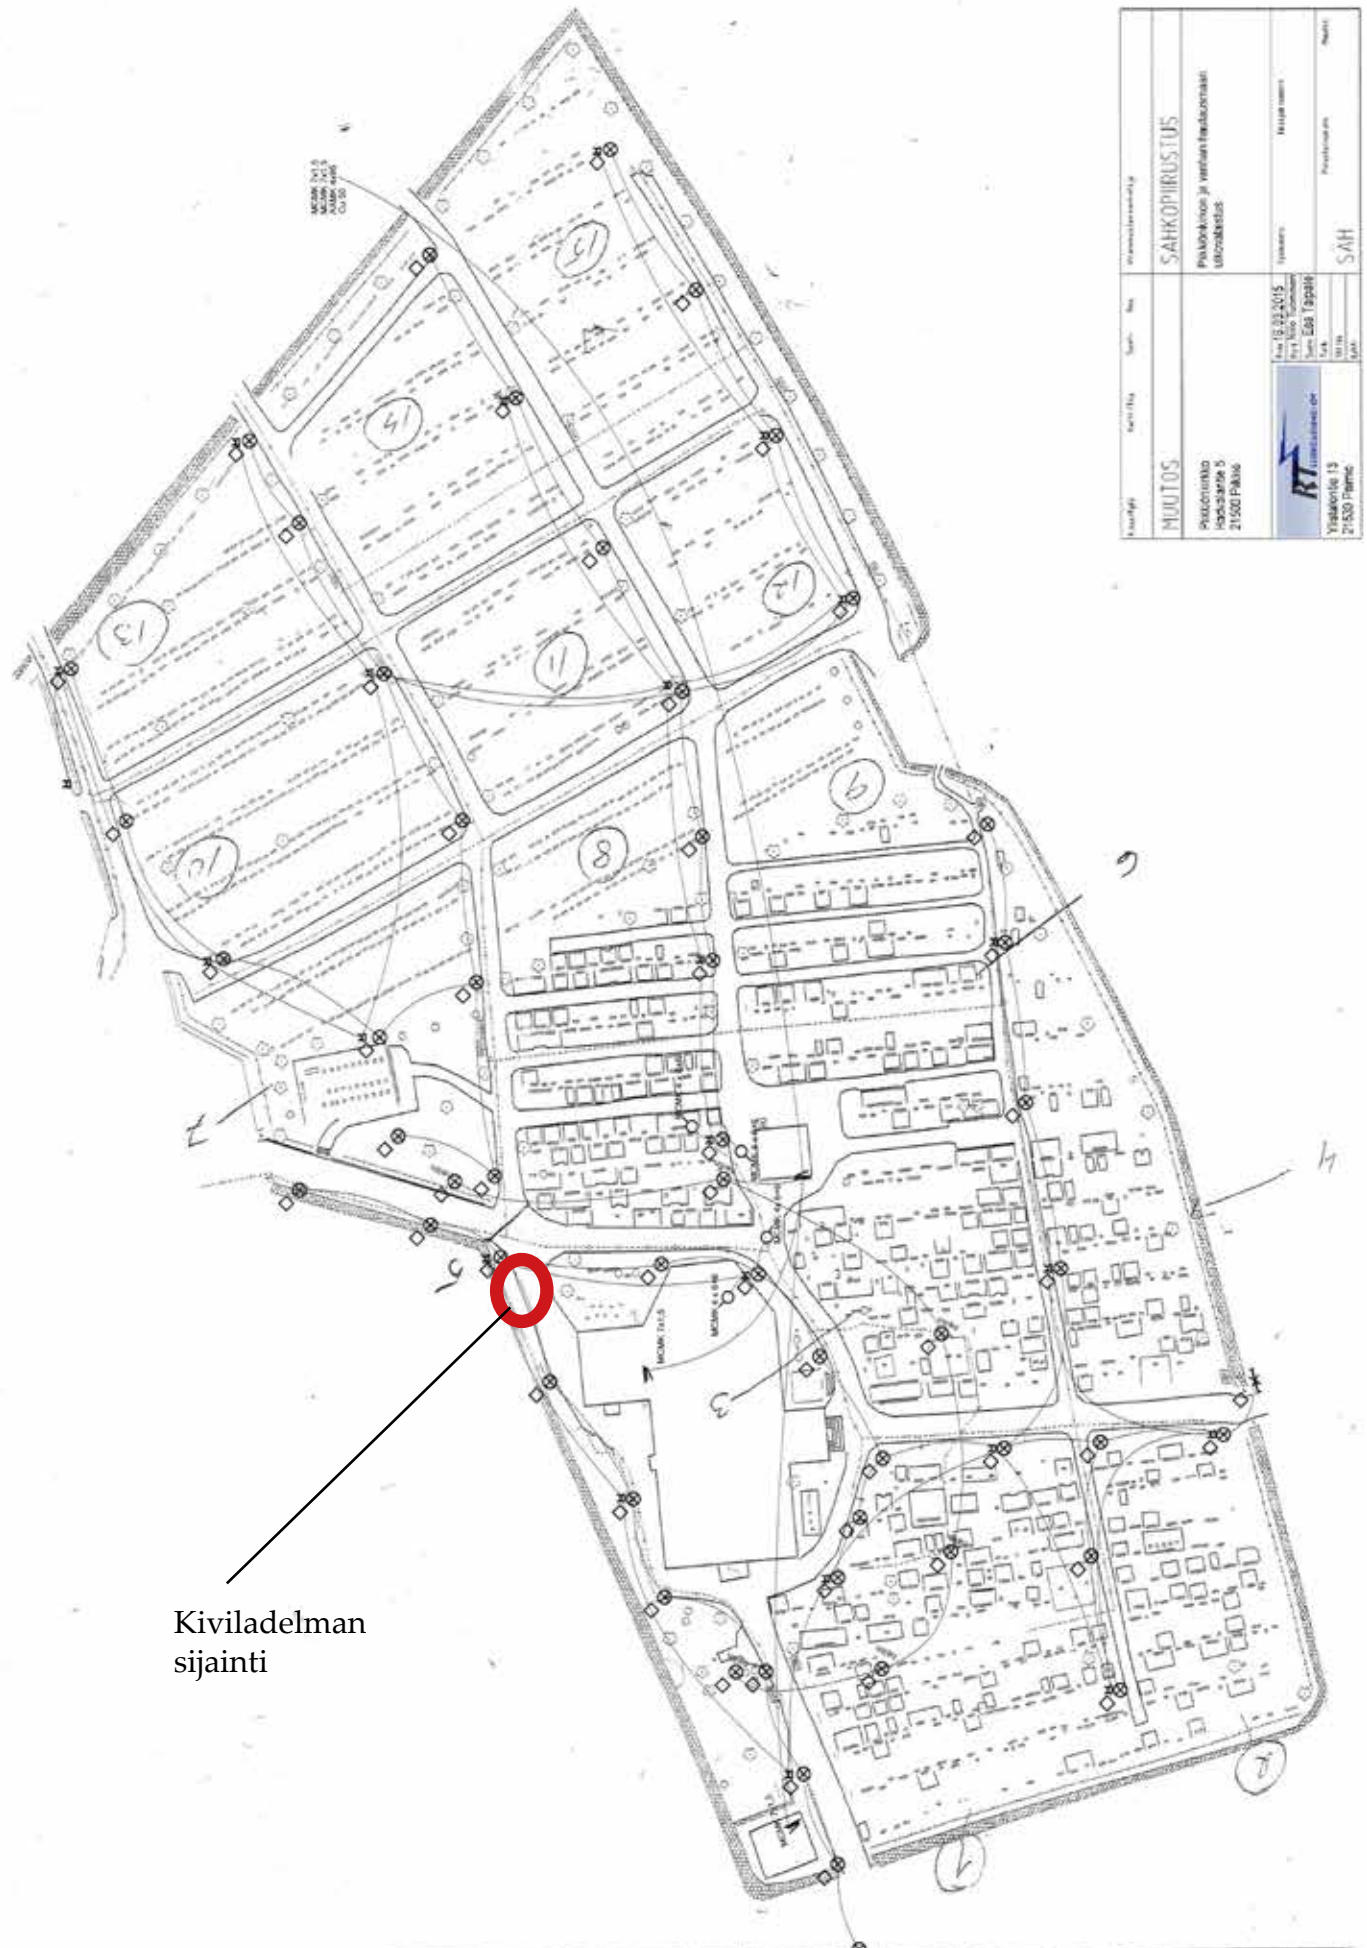
Karttakuva 1. Piikkiön kirkon hautausmaan sähkökaivantosunnitelma 2015.

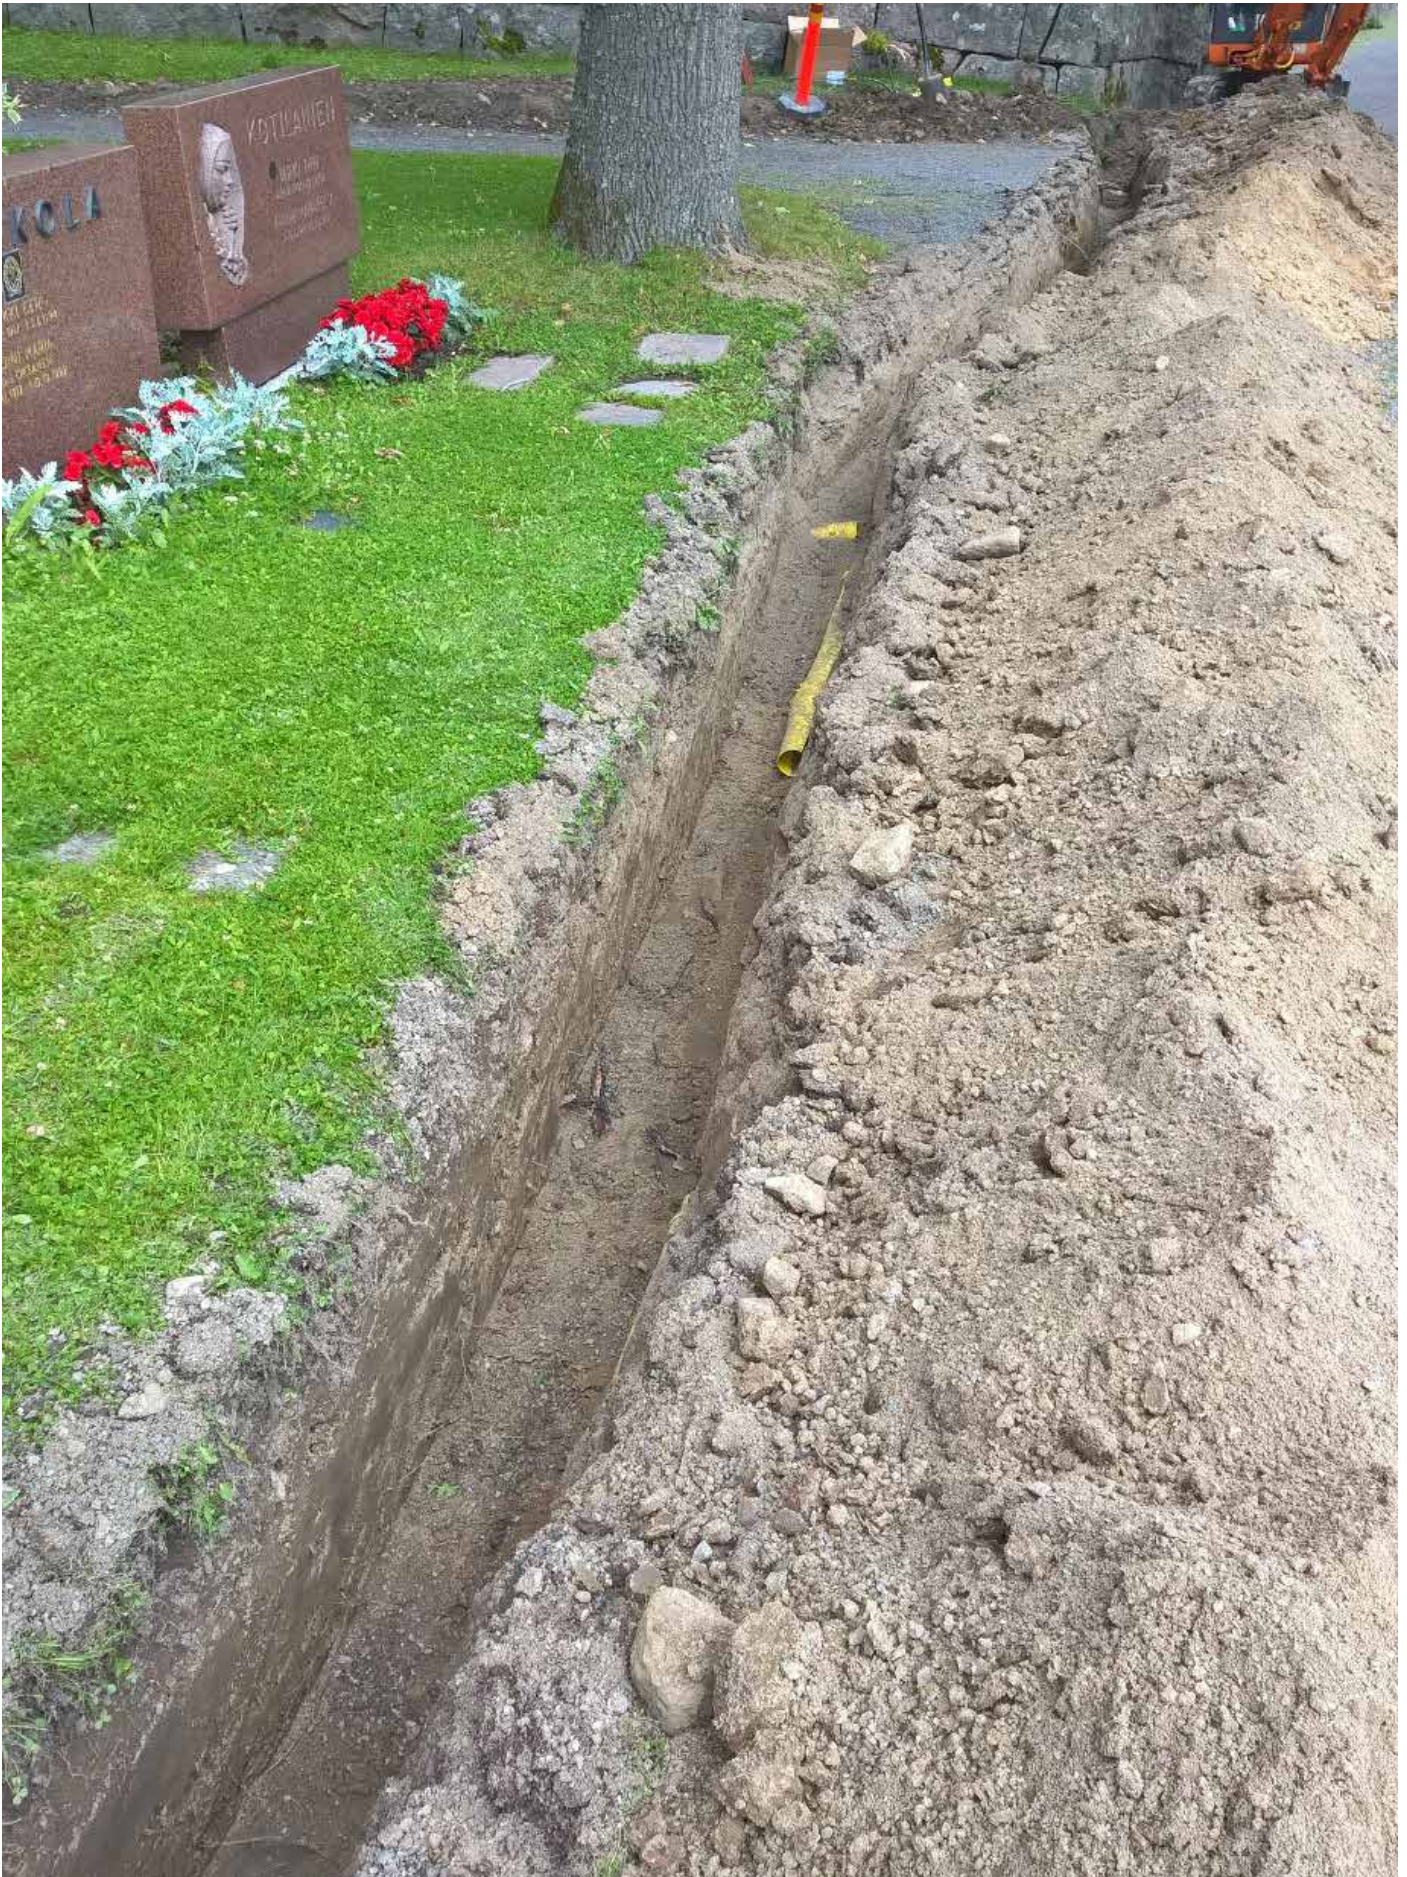
Kuva 1. Kirkon itäpuolen kaivanto. Kapea sähkökaivanto, joka rajoittuu selvään hiekkamaatäyttöön. Kuva 27.7.2015. K. Uotila / Muuritutkimus ky.
