**Turku.  
Turun linna.  
Pyörötornin lattia**

**FT Kari Uotila  
Muuritutkimus ky  
kesä-heinäkuu 2015.**

Turku. Turun linnan pyörötornin lattia

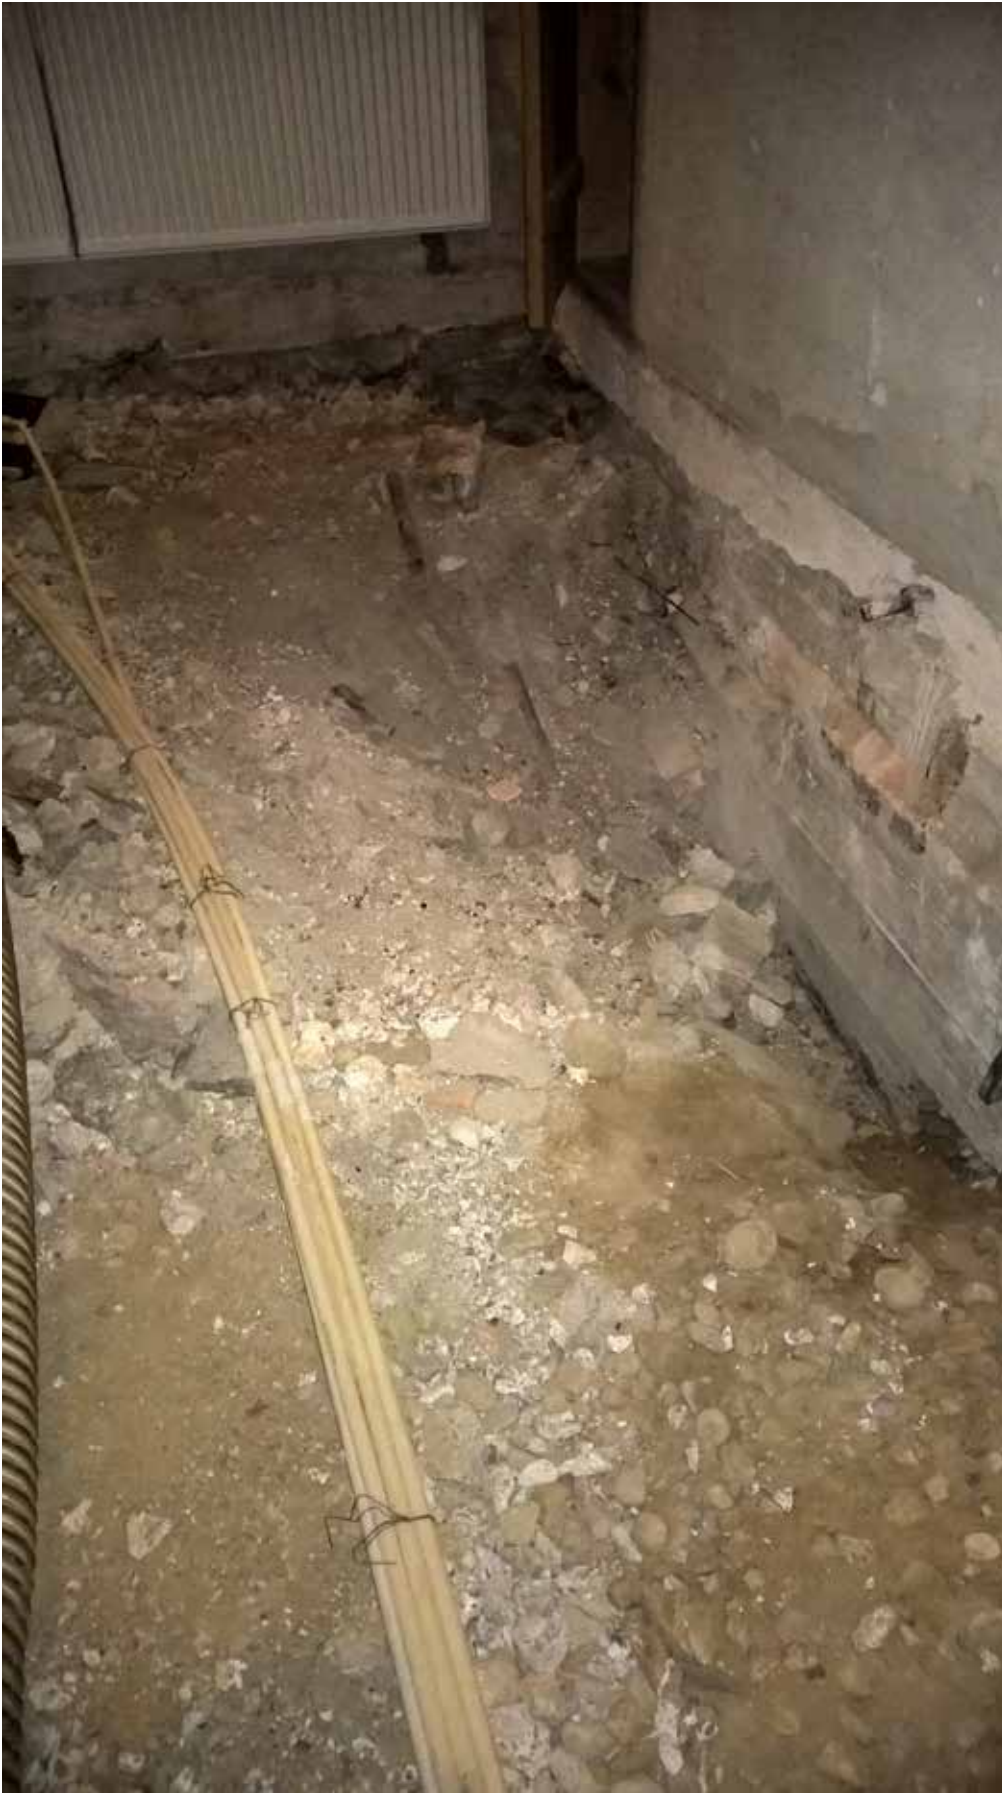
MuTu215002:1. Turun linnan pyörötornin lattian pohjataso. Kesäkuu 2015. NW. KU

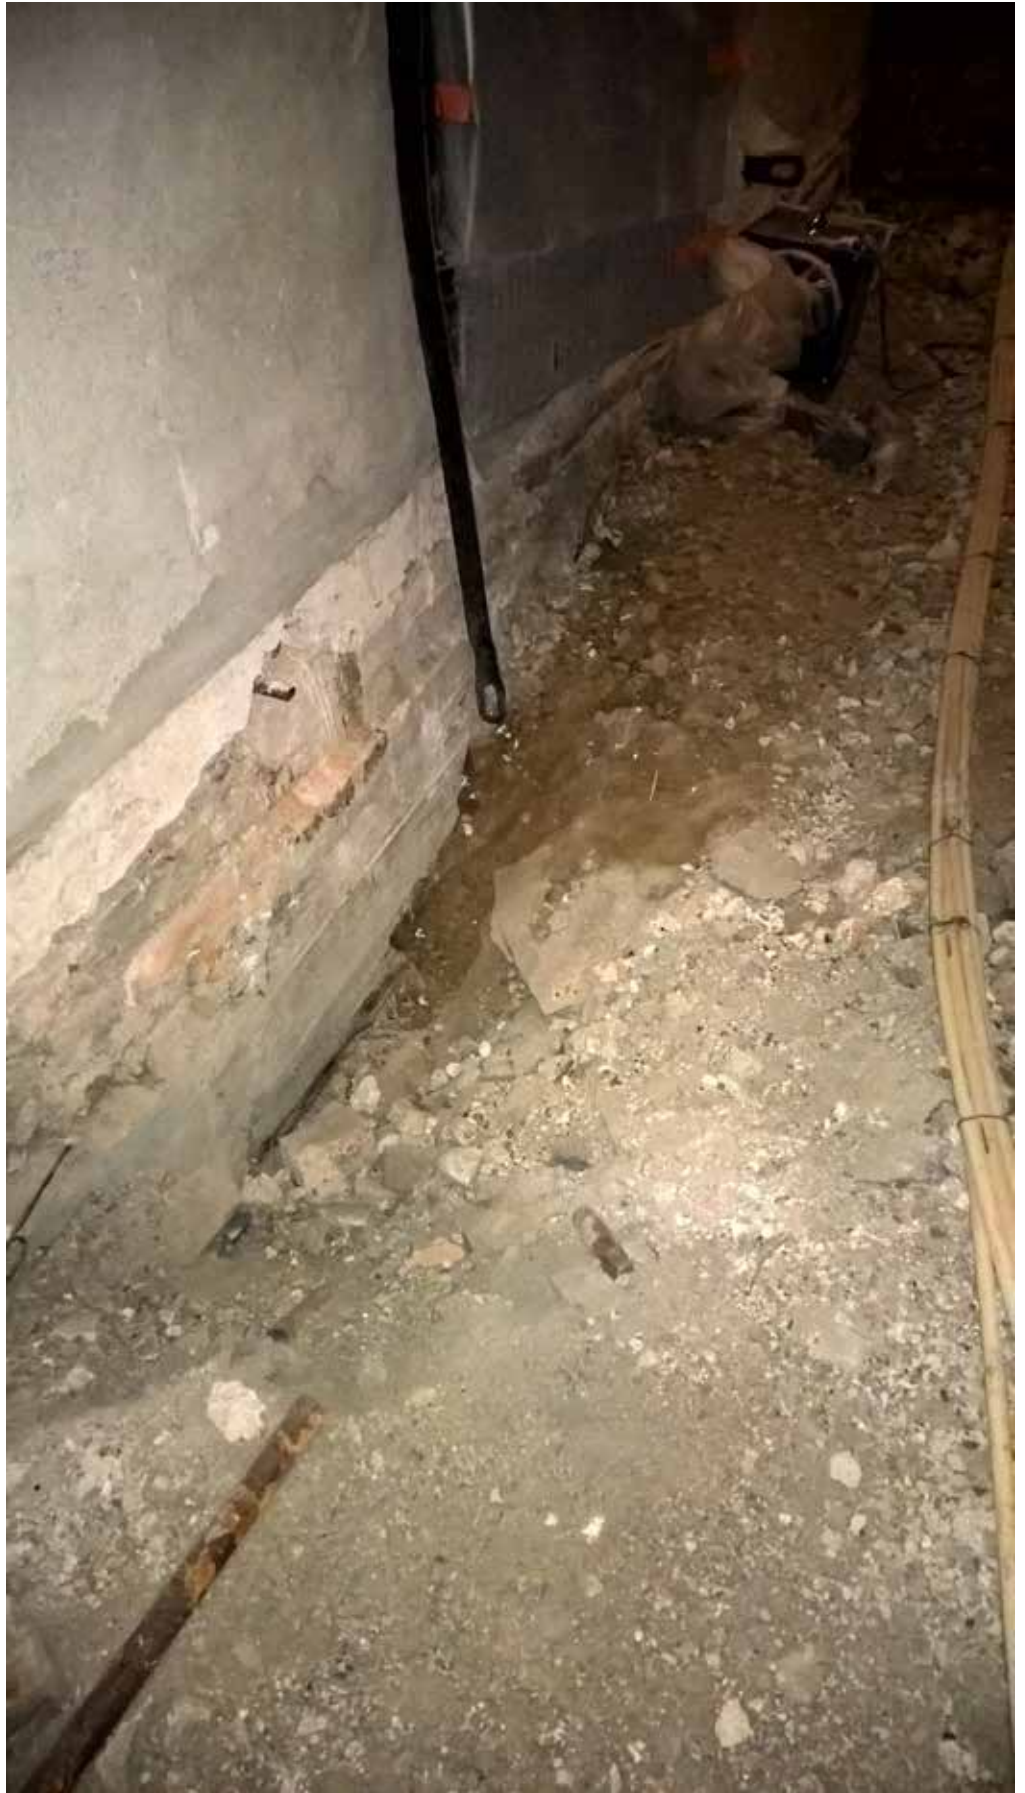
MuTu215002:2. Turun linnan pyörötornin lattian pohjataso. Kesäkuu 2015. NE. KU

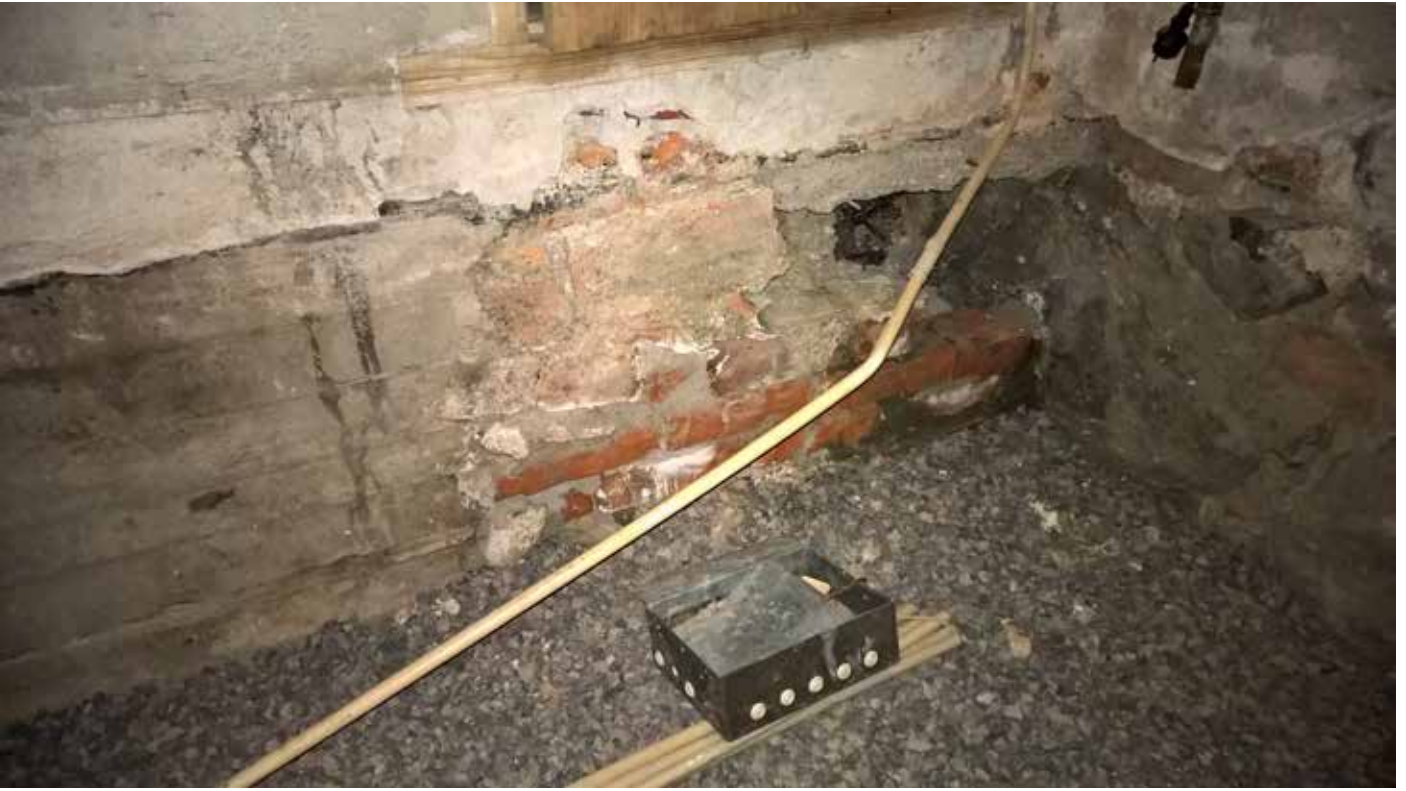
MuTu215002:3. Turun linnan pyörötornin lattian alla olevat seinärakenteet. Kesäkuu 2015. SW. KU

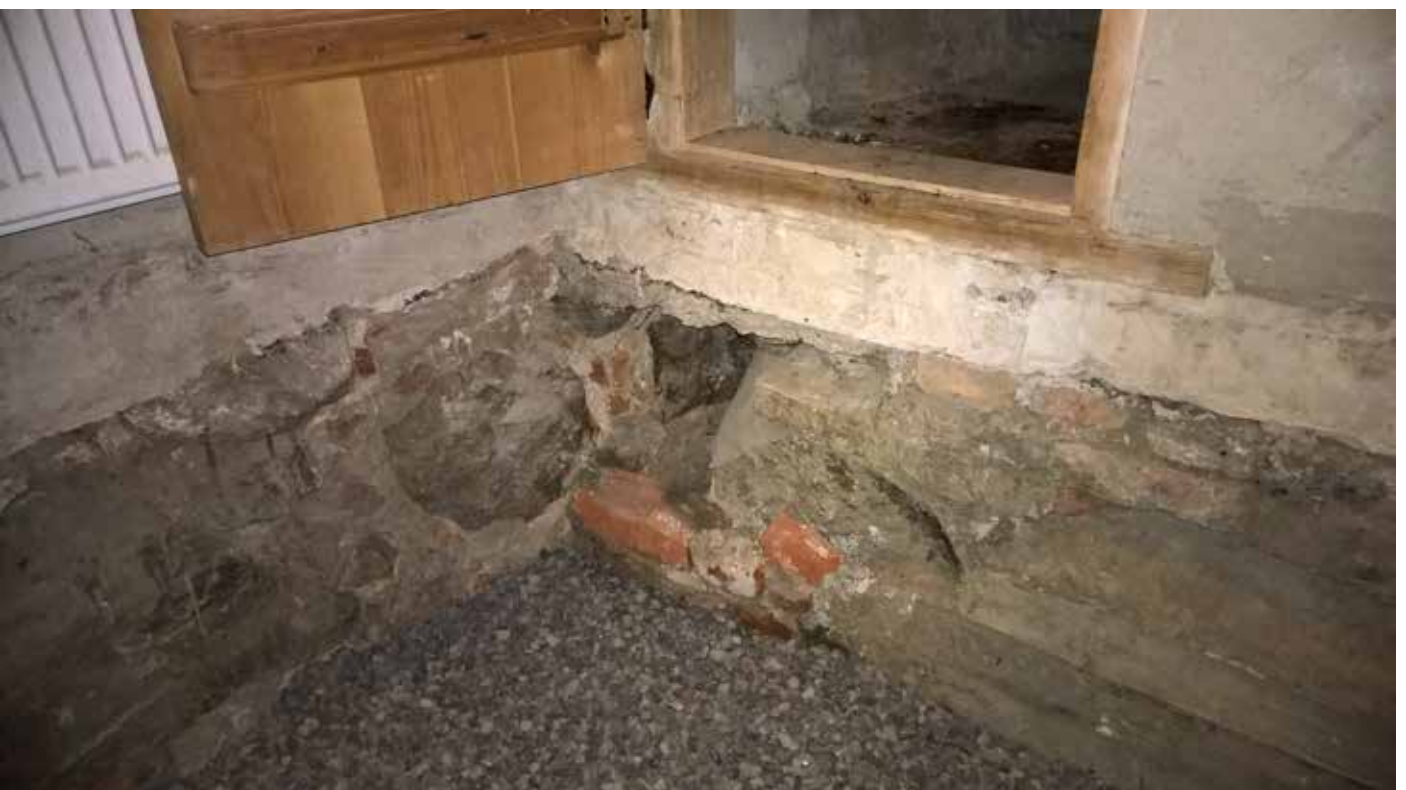
MuTu215002:4. Turun linnan pyörötornin lattian alla olevat seinärakenteet. Kesäkuu 2015. NW. KU

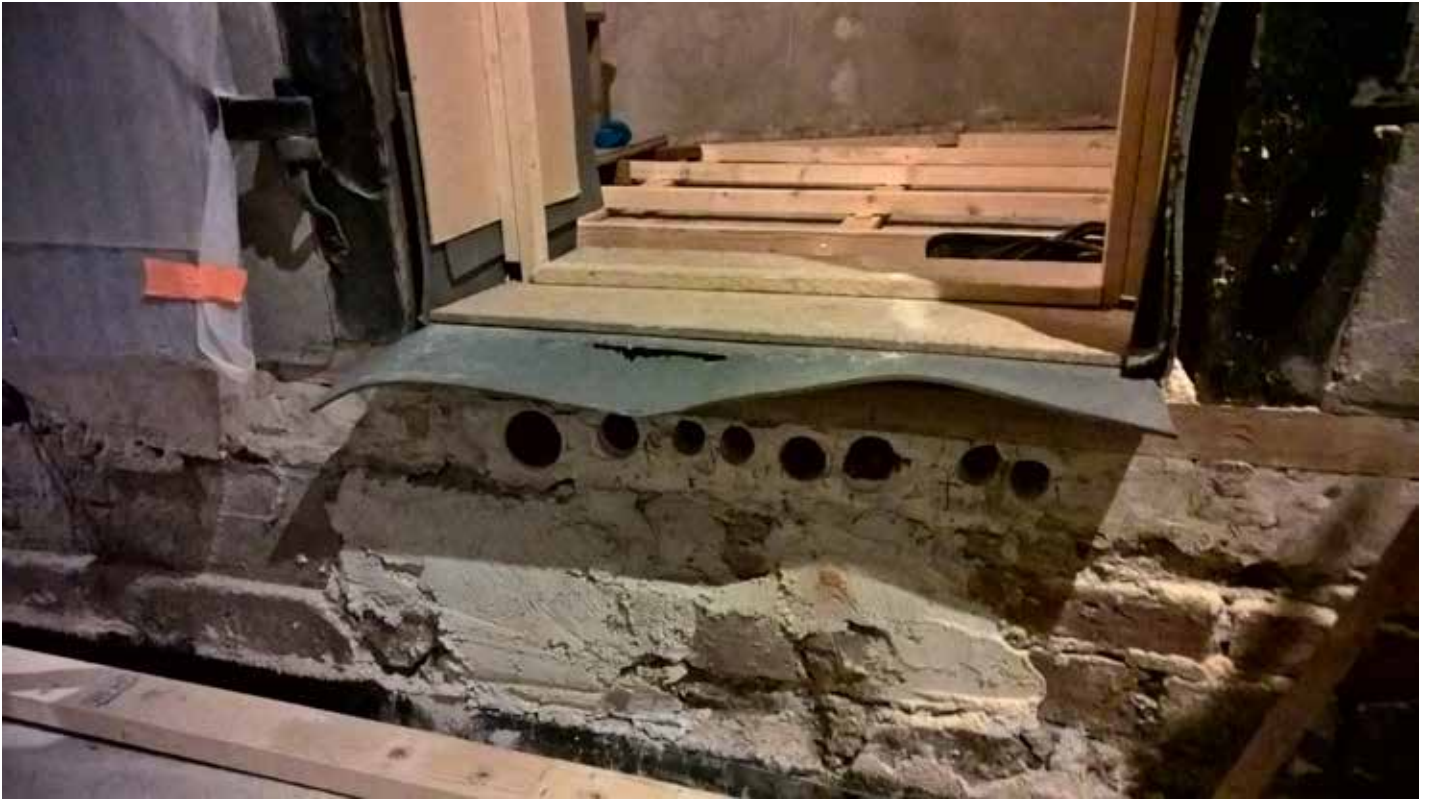
MuTu215002:5. Turun linnan pyörötornin lattian alle tehdyt putkiviennit. Heinäkuu 2015. KU

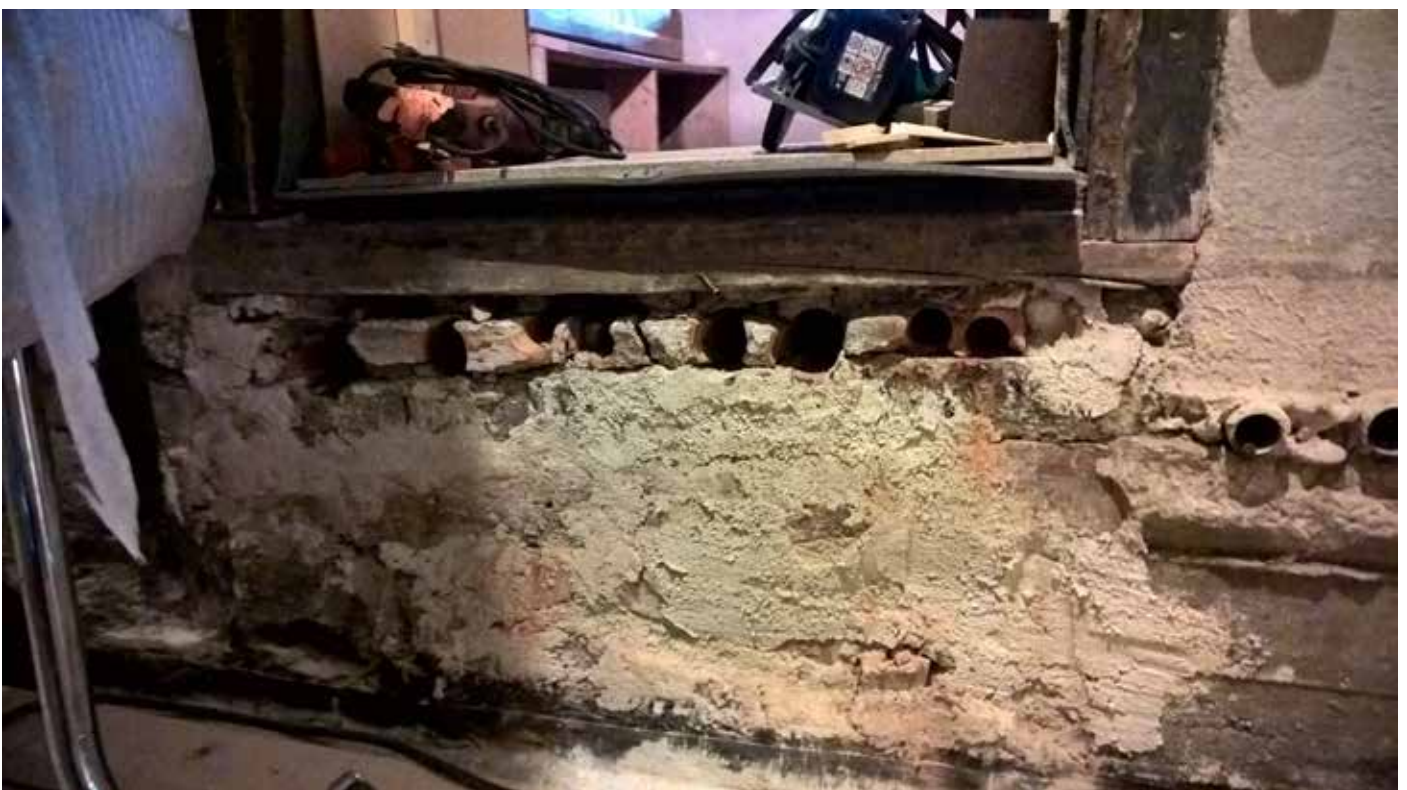
MuTu215002:6. Turun linnan pyörötornin lattian alle tehdyt putkiviennit. Heinäkuu 2015. KU
