Turku
Itäinen rantakatu 2 /
Katedraalikoulun edusta

touko-kesäkuu 2016
FT Kari Uotila
Muuritutkimus ky

Tiivistelmä

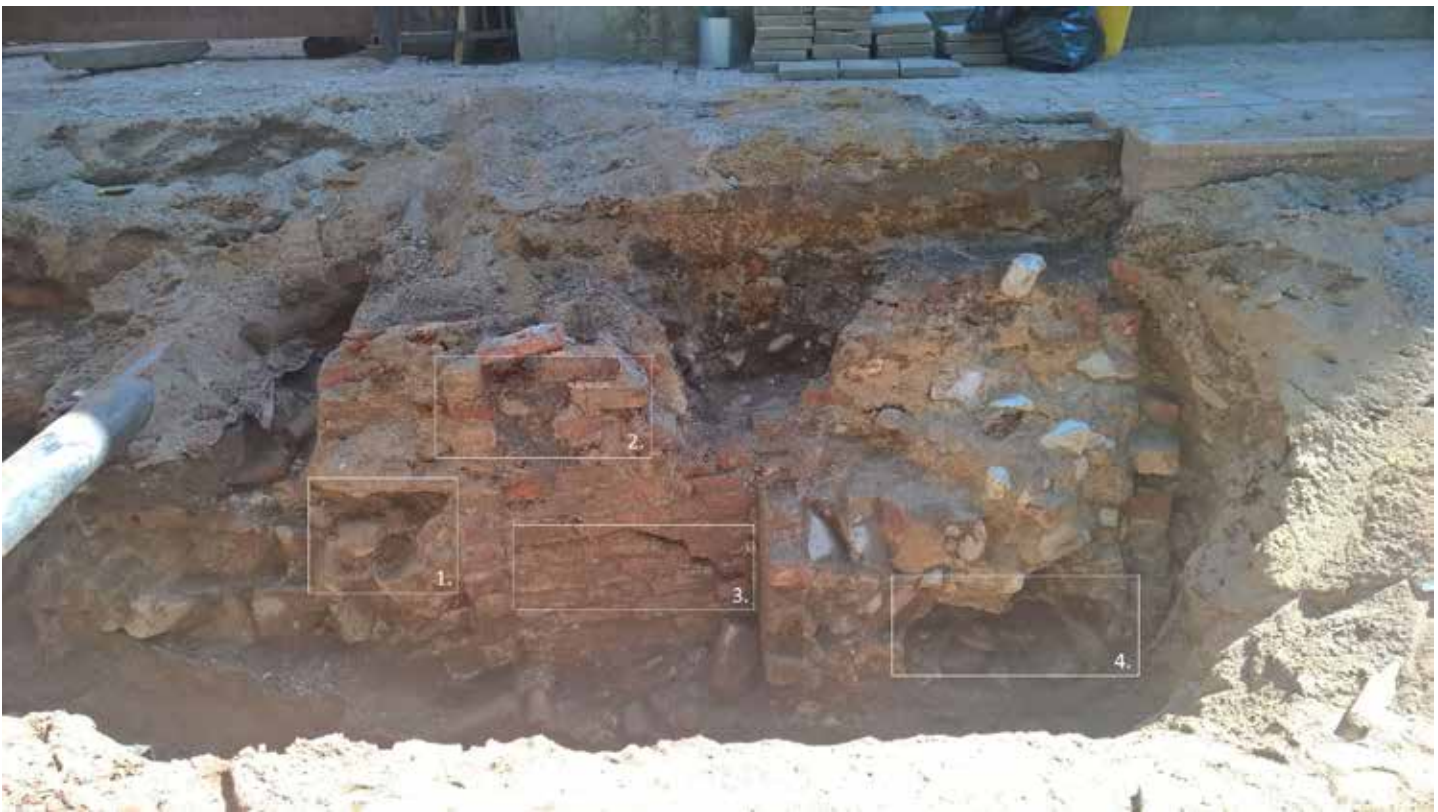
Karttakuva 2. Muurirakenne puhdistettuna ennen korjaustöitä. KU: W. Toukokuu 2016. Kuvan lisäykset J. Lehtola / Muuritutkimus ky

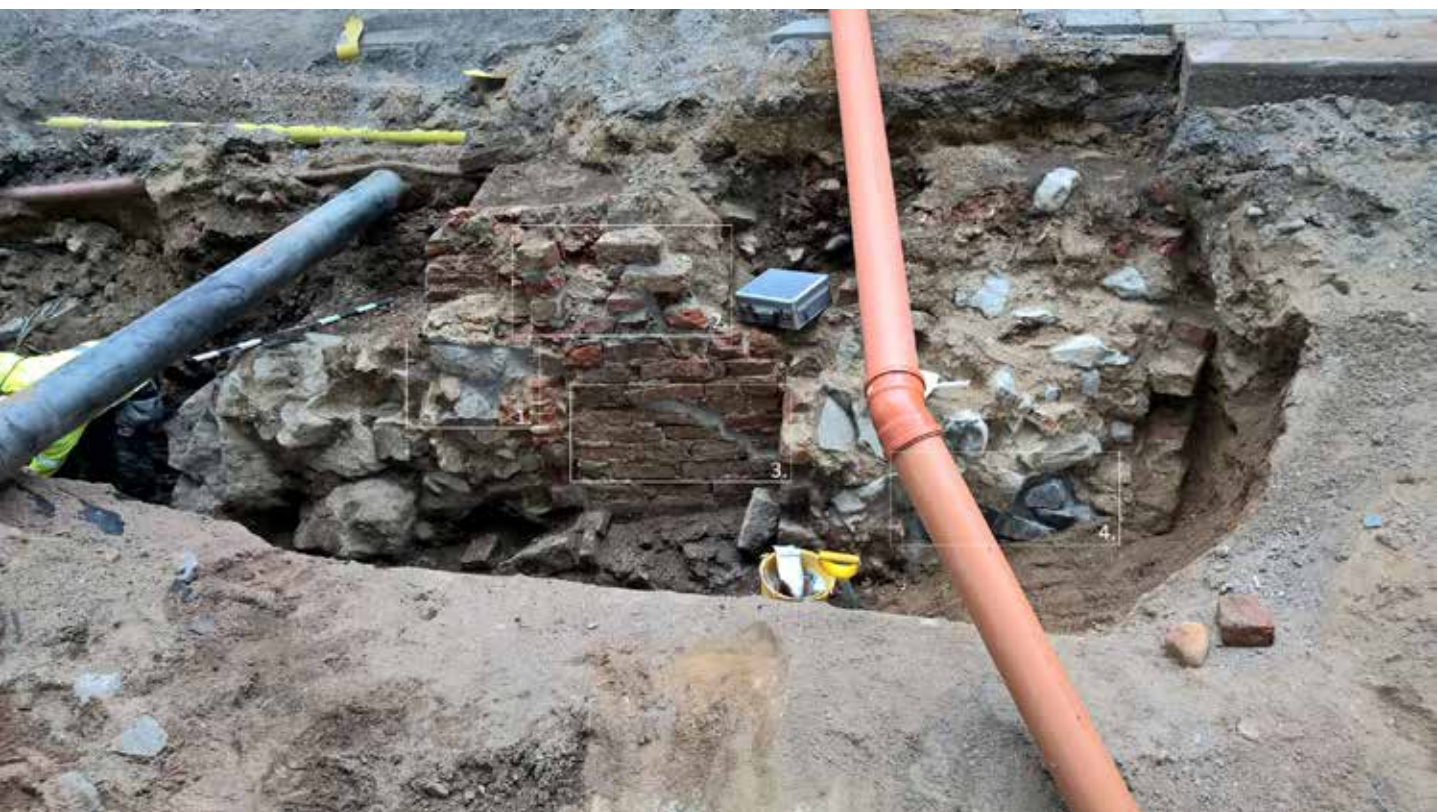
Karttakuva 3, Muurirakenne korjattuna. KU. W. Toukokuu 2016. Kuvan lisäykset J. Lehtola / Muuritutkimus ky

Rakenne 1.

Katkaistu luonnonkivirakenne, (R104_6) joka rajautuu sitä vasten muurattuun yksinkertaiseen tiilirakenteeseen oikeassa reunassa. Rakenteen vasemmassa reunassa on vanha putkikaivanto. Kivien väleissä on jäänteitä kalkkipitoisesta laastista.

Joelta päin katsottuna vasemmassa reunassa kivirakenteesta puuttui selvästi kiviä ja rakenteen keskellä reunassa oli tyhjä alue. Rakenteen nurkka tuettiin täydentämällä rikkonainen rakenne muuraamalla siihen kaksi kiveä tukemaan yläpuolista rakennetta alapuoliseen rakenteeseen. Korvaavina kivinä käytettiin rakenteen ympärystän kaivutöissä maasta löytyneitä irtokiviä. Kivet muurattiin osaksi rakennetta siten, että ne erottuvat vanhasta rakenteesta.

Rakenne 2.

Rakenteen korkeimpana osana, vasemmassa reunassa on kolmen tiilen korkuinen osa kivi-muurirakenteeseen alaosaan tukeutuvaa katkaistua tiilimuuria (R104_4). Tiilien välissä oli jäänteitä kalkkipitoisesta laastista. Katkaistun tiilirakenteen yläreunan kolme ylintä tiiltä muurattiin kiinni toisiinsa. Alimman tiilen vieressä laastipinta muotoiltiin hieman leveämmäksi tukemaan rakennetta.

Oikeassa reunassa samalla tasolla on rakenteeseen todennäköisesti liittyviä lähes irtonaisia tiiliä, joissa oli vielä paikoitellen rapautunutta kalkkipitoista laastia saumoissa. Rakenteen yläosan rapautuneet ja lähes irti olleet neljä tiiltä tuettiin laastilla nykyisille paikoilleen. Tiiliin ylimpänä nojannut laastiton irtotiili poistettiin.

Rakenne 3.

Katkaistujen tiilirakenteiden välissä olevassa rakenteessa on oikeasta reunasta saumoja myöten ylöspäin nouseva neljän tiilikerran korkuinen halkeama. Rakenteen läpi kulkeva halkeama muurattiin umpeen sullomalla se täyteen laastia. (R104_4)

Rakenne 4.

Kaivannon oikeain puoleisessa reunassa luonnonkivirakenteen alla oli tyhjä tila (R104_2). Puhdistamisen jälkeen alapuolelta löytyi maan tasossa olevia kiviä, joiden varaan tehtiin uusi kivilatamus tukemaan yläpuolista muuria. Kivet kiilattiin paikoilleen ja rakenne tuettiin täyttämällä kivien väliset saumat laastilla.

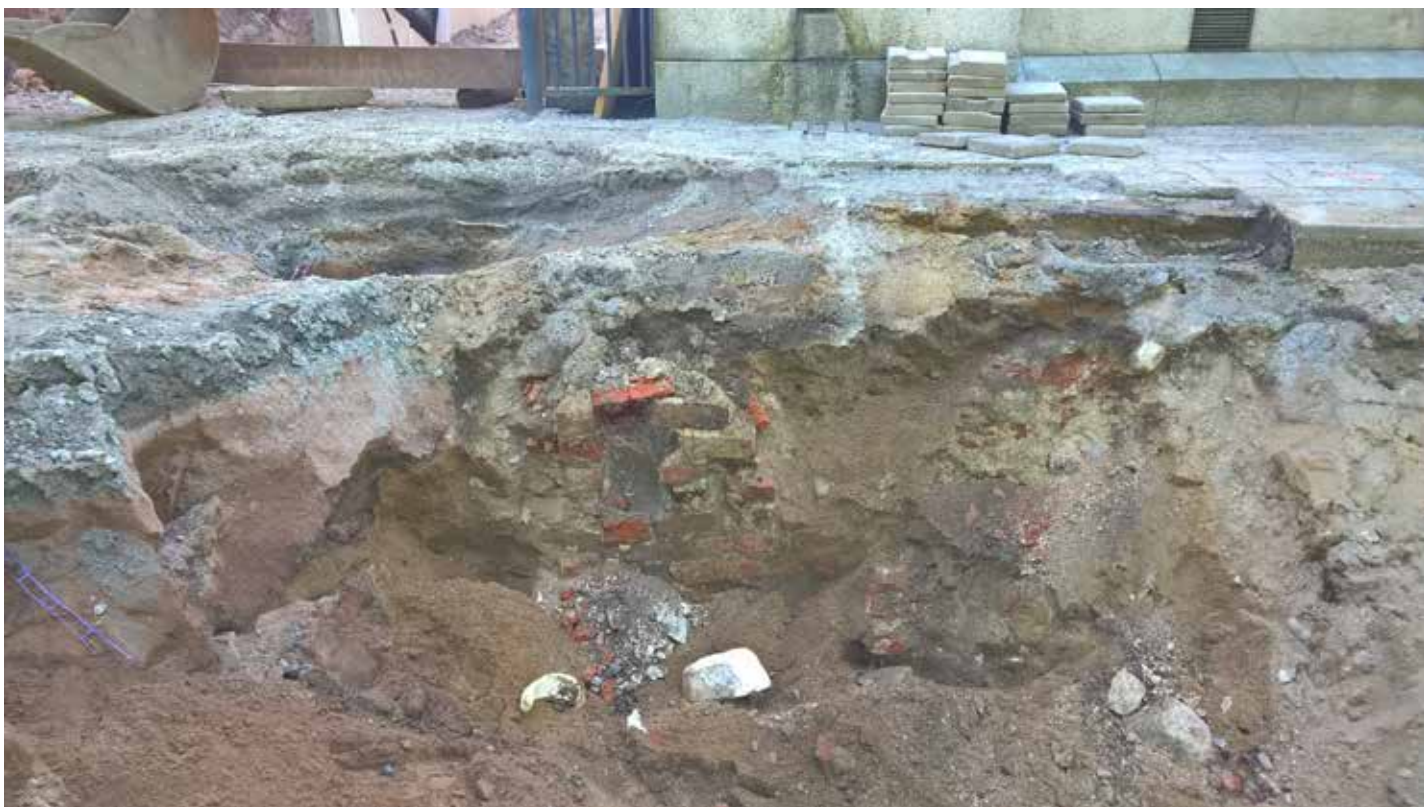
DT2016:74:1. Putkikaivannosta esiin tulleet rauniot ennen puhdistusta. W. KU. Toukokuu 2016.

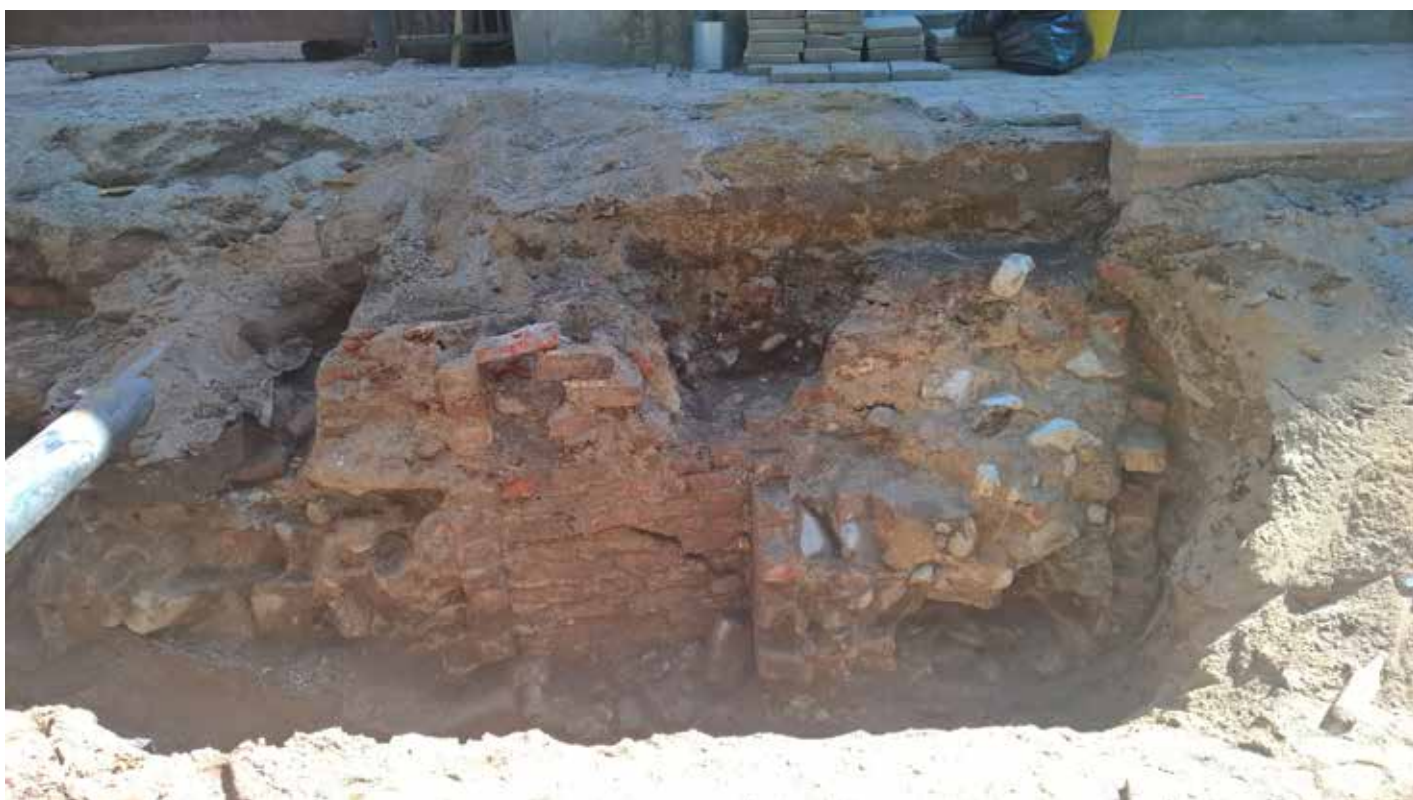
DT2016:74:2. Putkikaivannosta esiin tulleet rauniot puhdistettuna. W. KU. Toukokuu 2016.

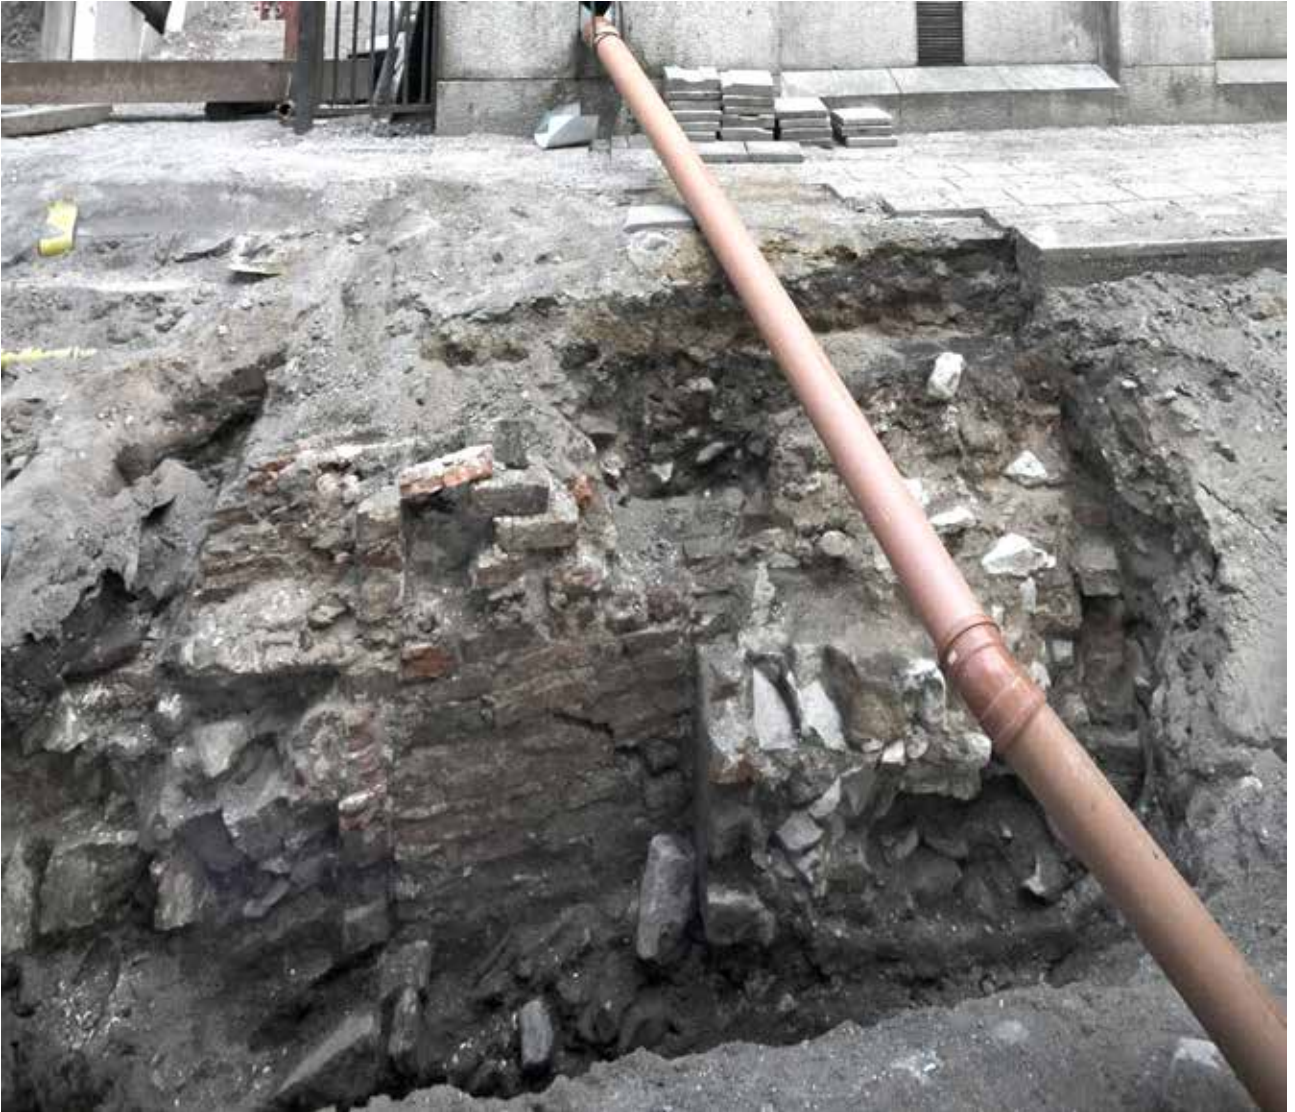
DT2016:74:3 Putkikaivannosta esiin tulleet rauniot puhdistettuna. W. KU. Toukokuu 2016.

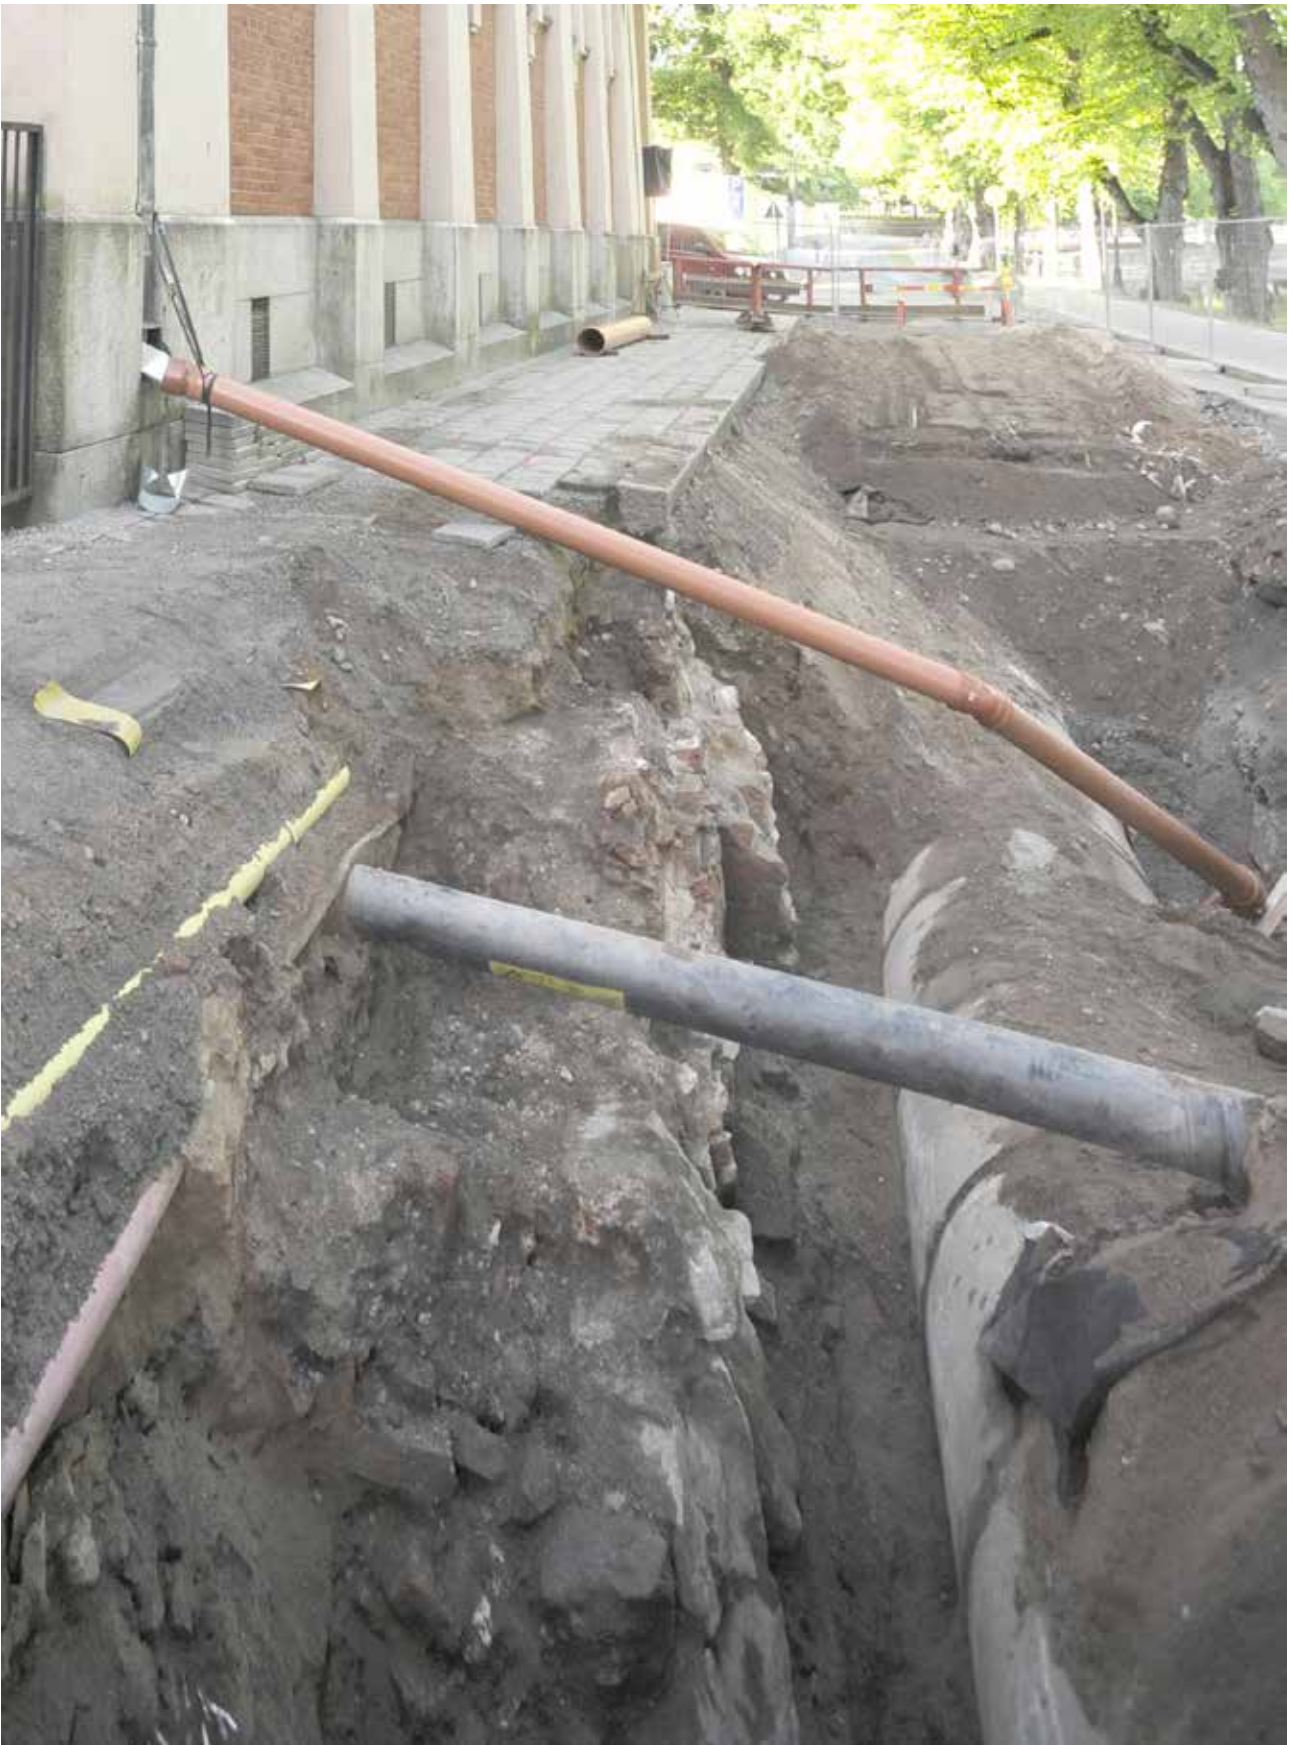
DT2016:74:4. Putkikaivannosta esiin tulleet rauniot puhdistettuna. N. KU. Toukokuu 2016.

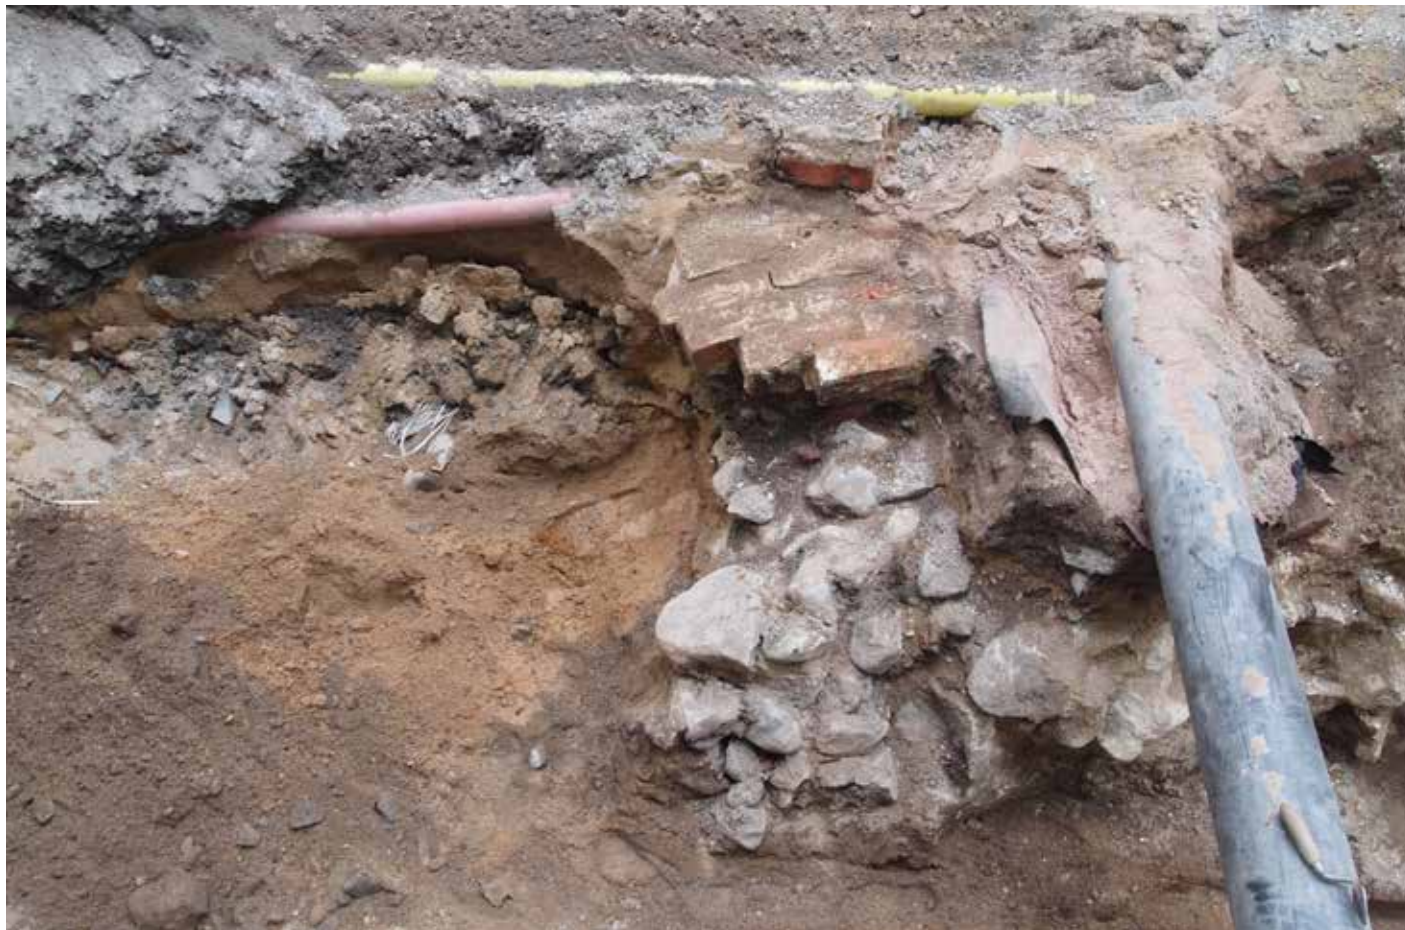
Yhtenäisenä rakenteellisena alueena ollut lappeellaan ollut juoksutiililadelmä (kaikkiaan 8 tiiltä), jossa oli laastia saumoissa. Rakenne oli selvästi rikkoutunut aikaisemmissa kaivinkonekaivuissa. Sen säilynyt laajuus oli 50 x 60 cm. Rakenne painui kohti länttä (jokirantaa) yli 10 cm. Ladelman jalkakäytävän puoleinen osa oli korkeudella + 3.93 ja läntinen osa korkeudella + 3.84.

DT2016:74:5. Mustan kaukolämpöputken pohjoispuolella vino tiilirakenne R101 ja sen alta tuleva pyöreiden kivien sekainen sora M102.W. JH,

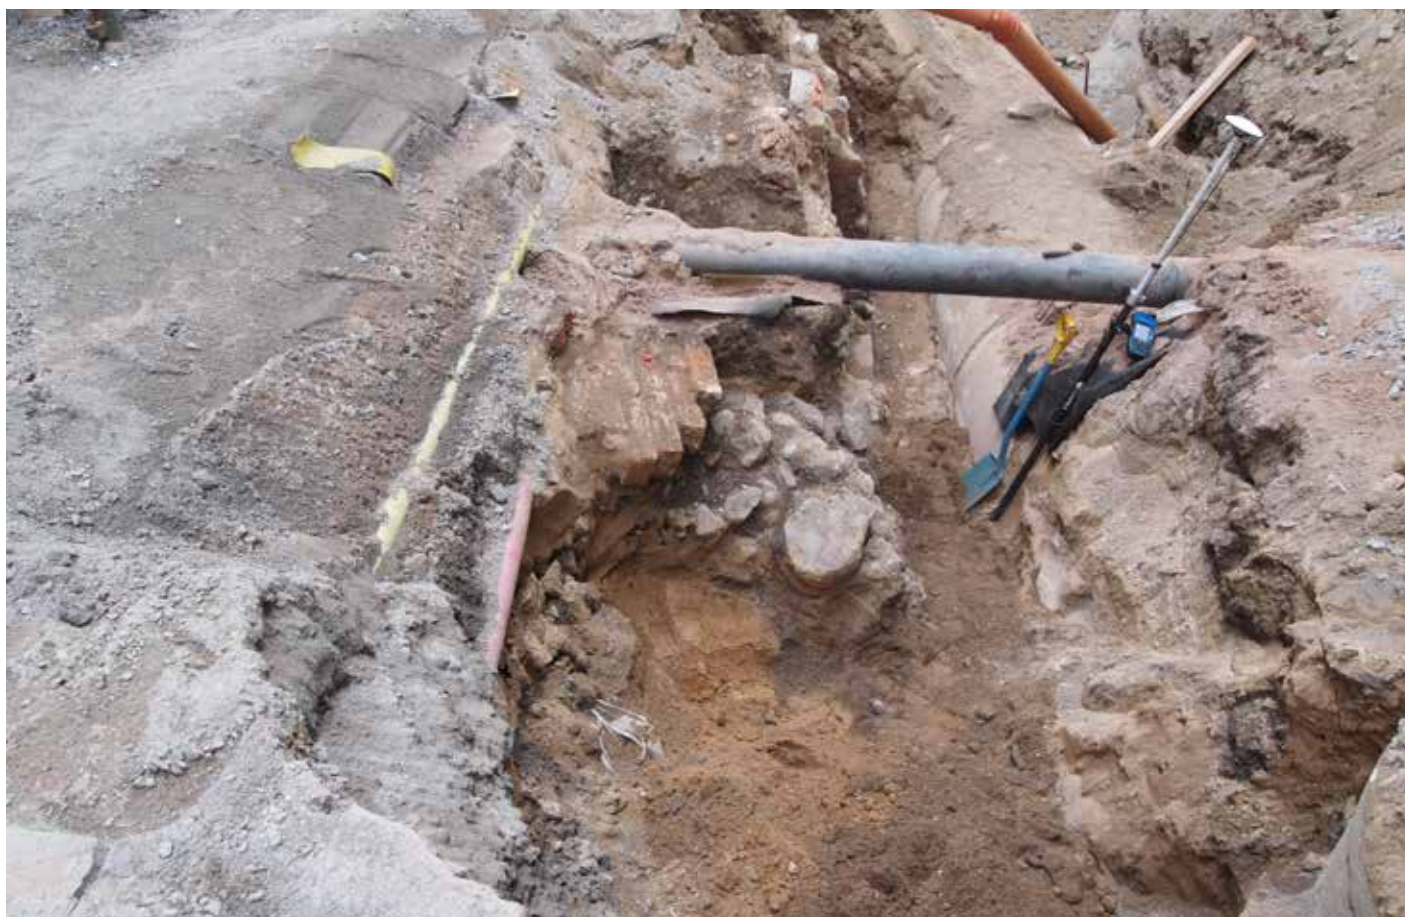
DT2016:74:6. Mustan kaukolämpöputken pohjoispuolella vino tiilirakenne R101 ja sen alta tuleva pyöreiden kivien sekainen sora M102. N. JH.

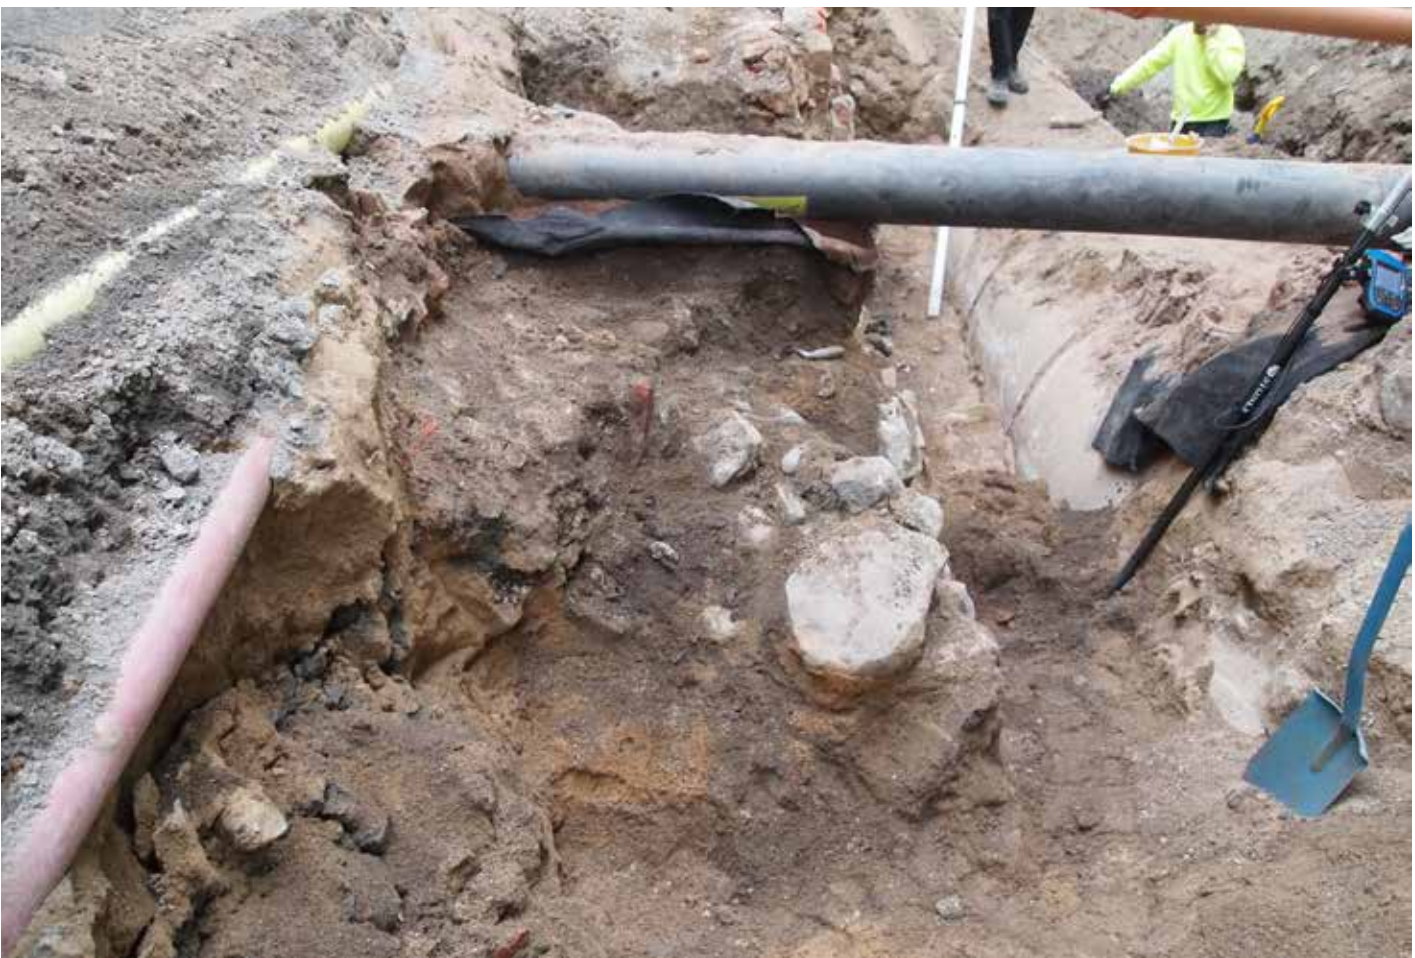
DT2016:74:7. Tiilirakenne R101 poistettu, alta täytöt M102 sekä laastin ja tiilen sekainen hiekka M106. N. JH.

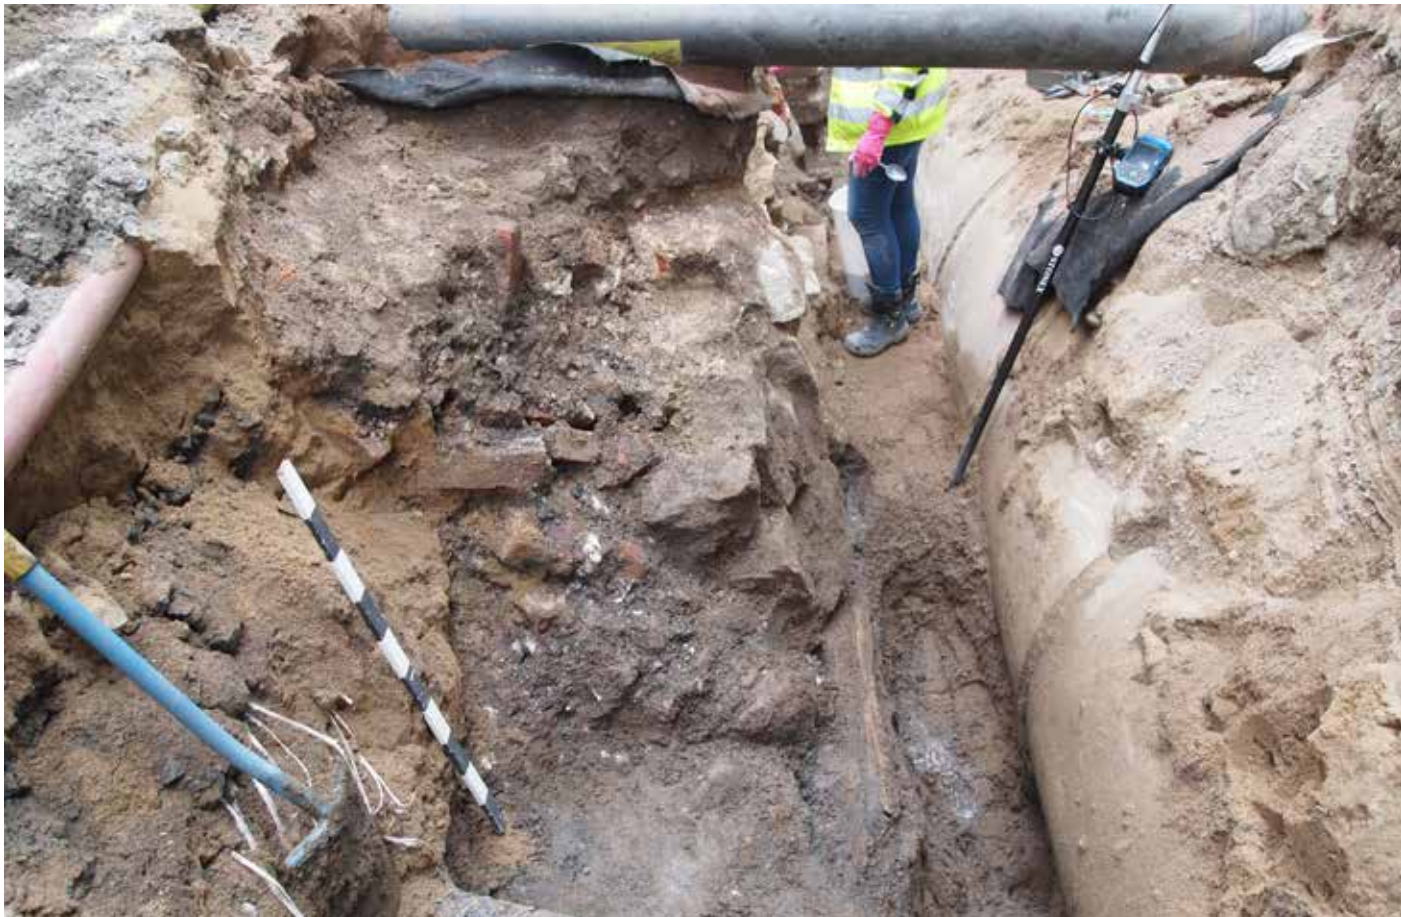
DT2016:74:8. M102 poistettu, alta M106 ja osittain ehjää kivi- ja tiiliseinää R104 sekä R104:n hirsiarina R105. R105 näkyy pohjalla. N. JH.

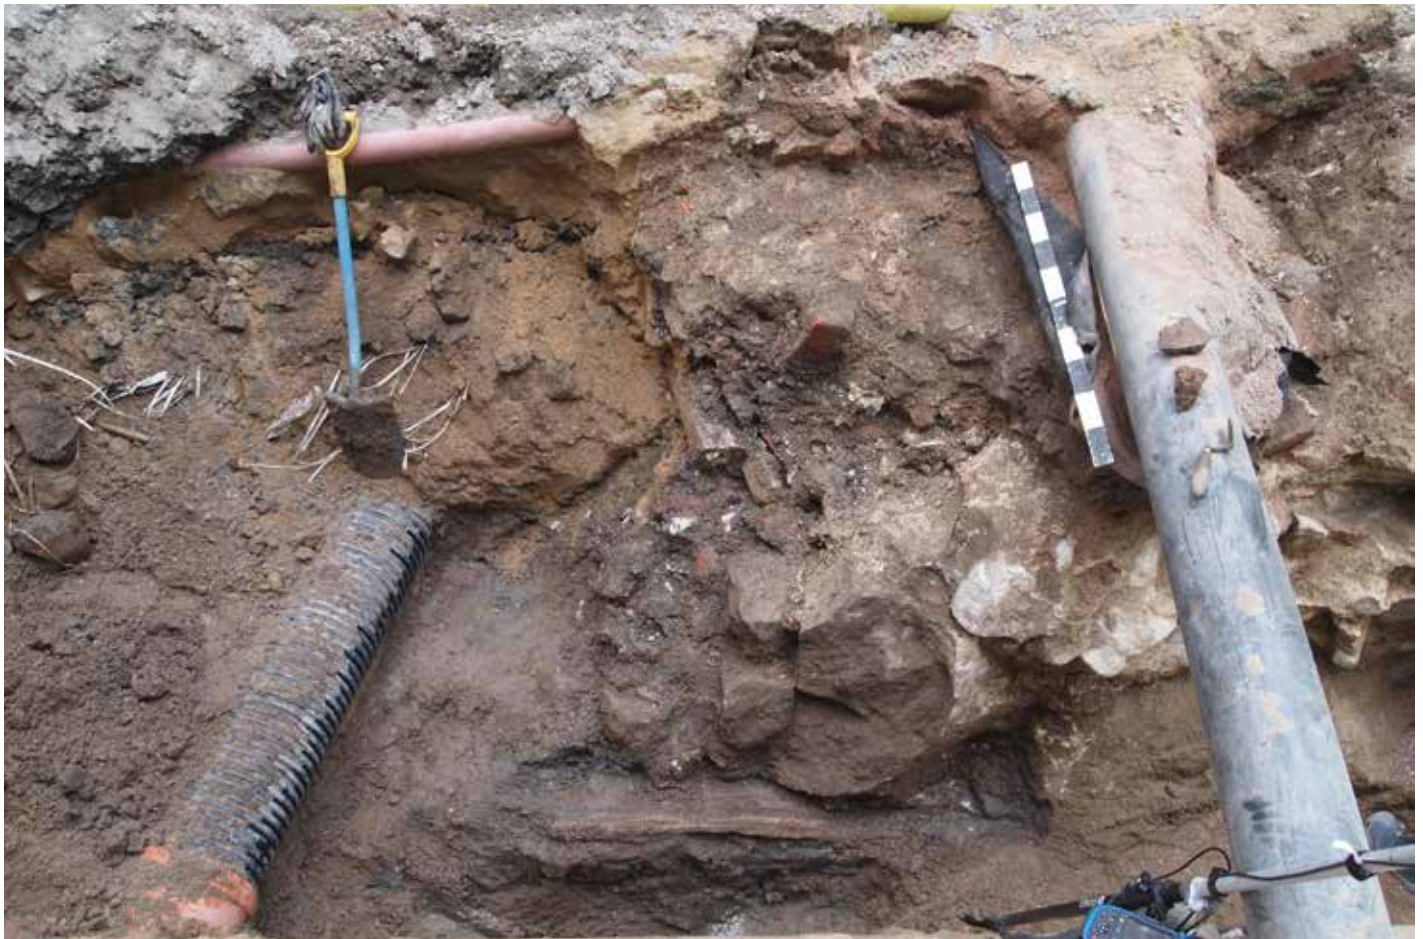
DT2016:74:9. M102 poistettu, alta M106 ja osittain ehjää kivi- ja tiiliseinää R104 sekä R104:n hirsiarina R105. R105 näkyy pohjalla ison viemäriputken suuntaisena puuna. W. JH.

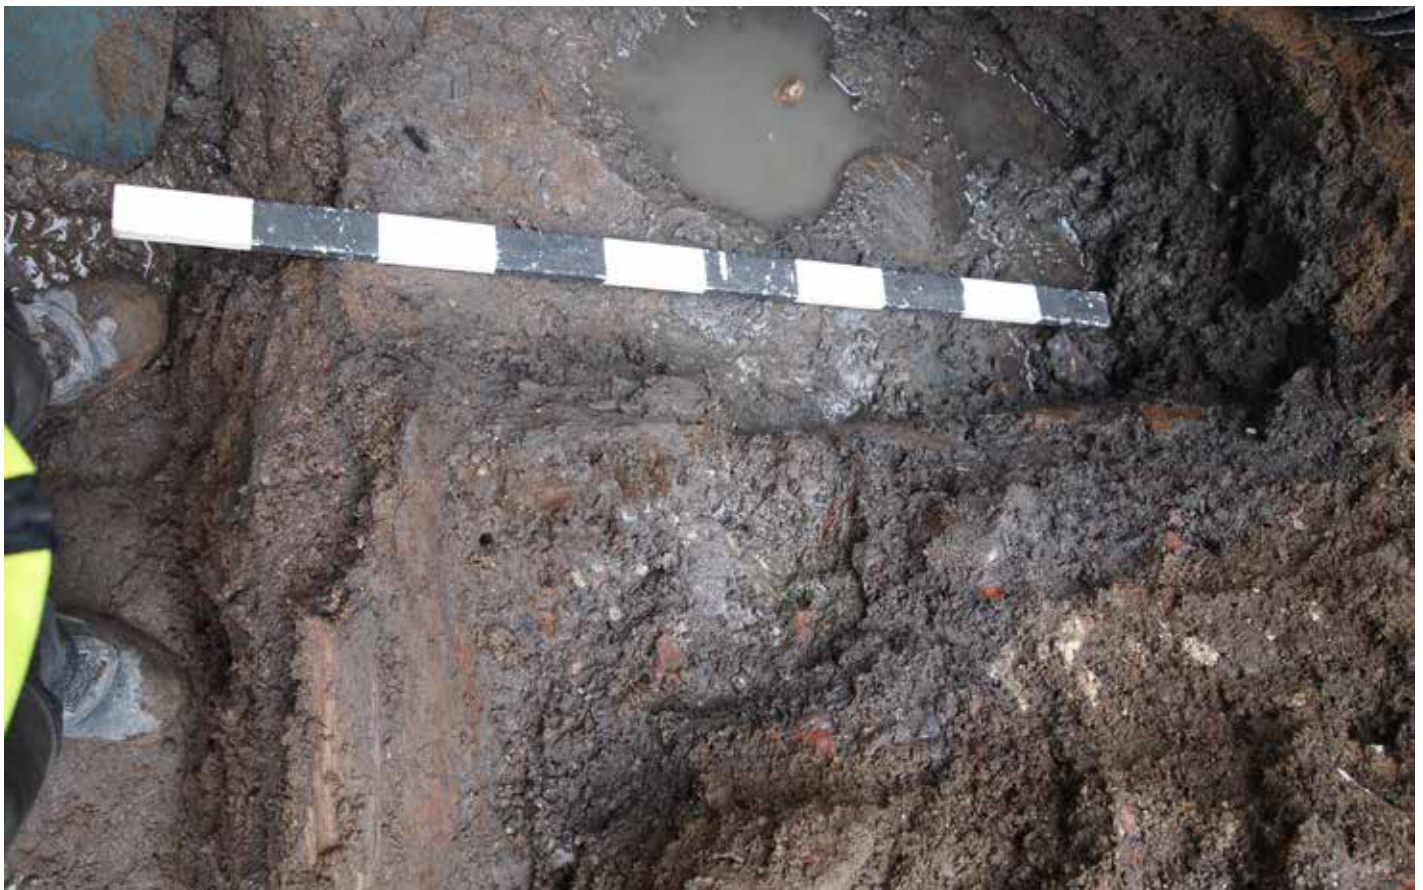
DT2016:74:10. Hirsiarinan R105 pohjoispuolelta kaivettu pois laastin ja karkea soran sekainen savitäyttö M103. S. JH.

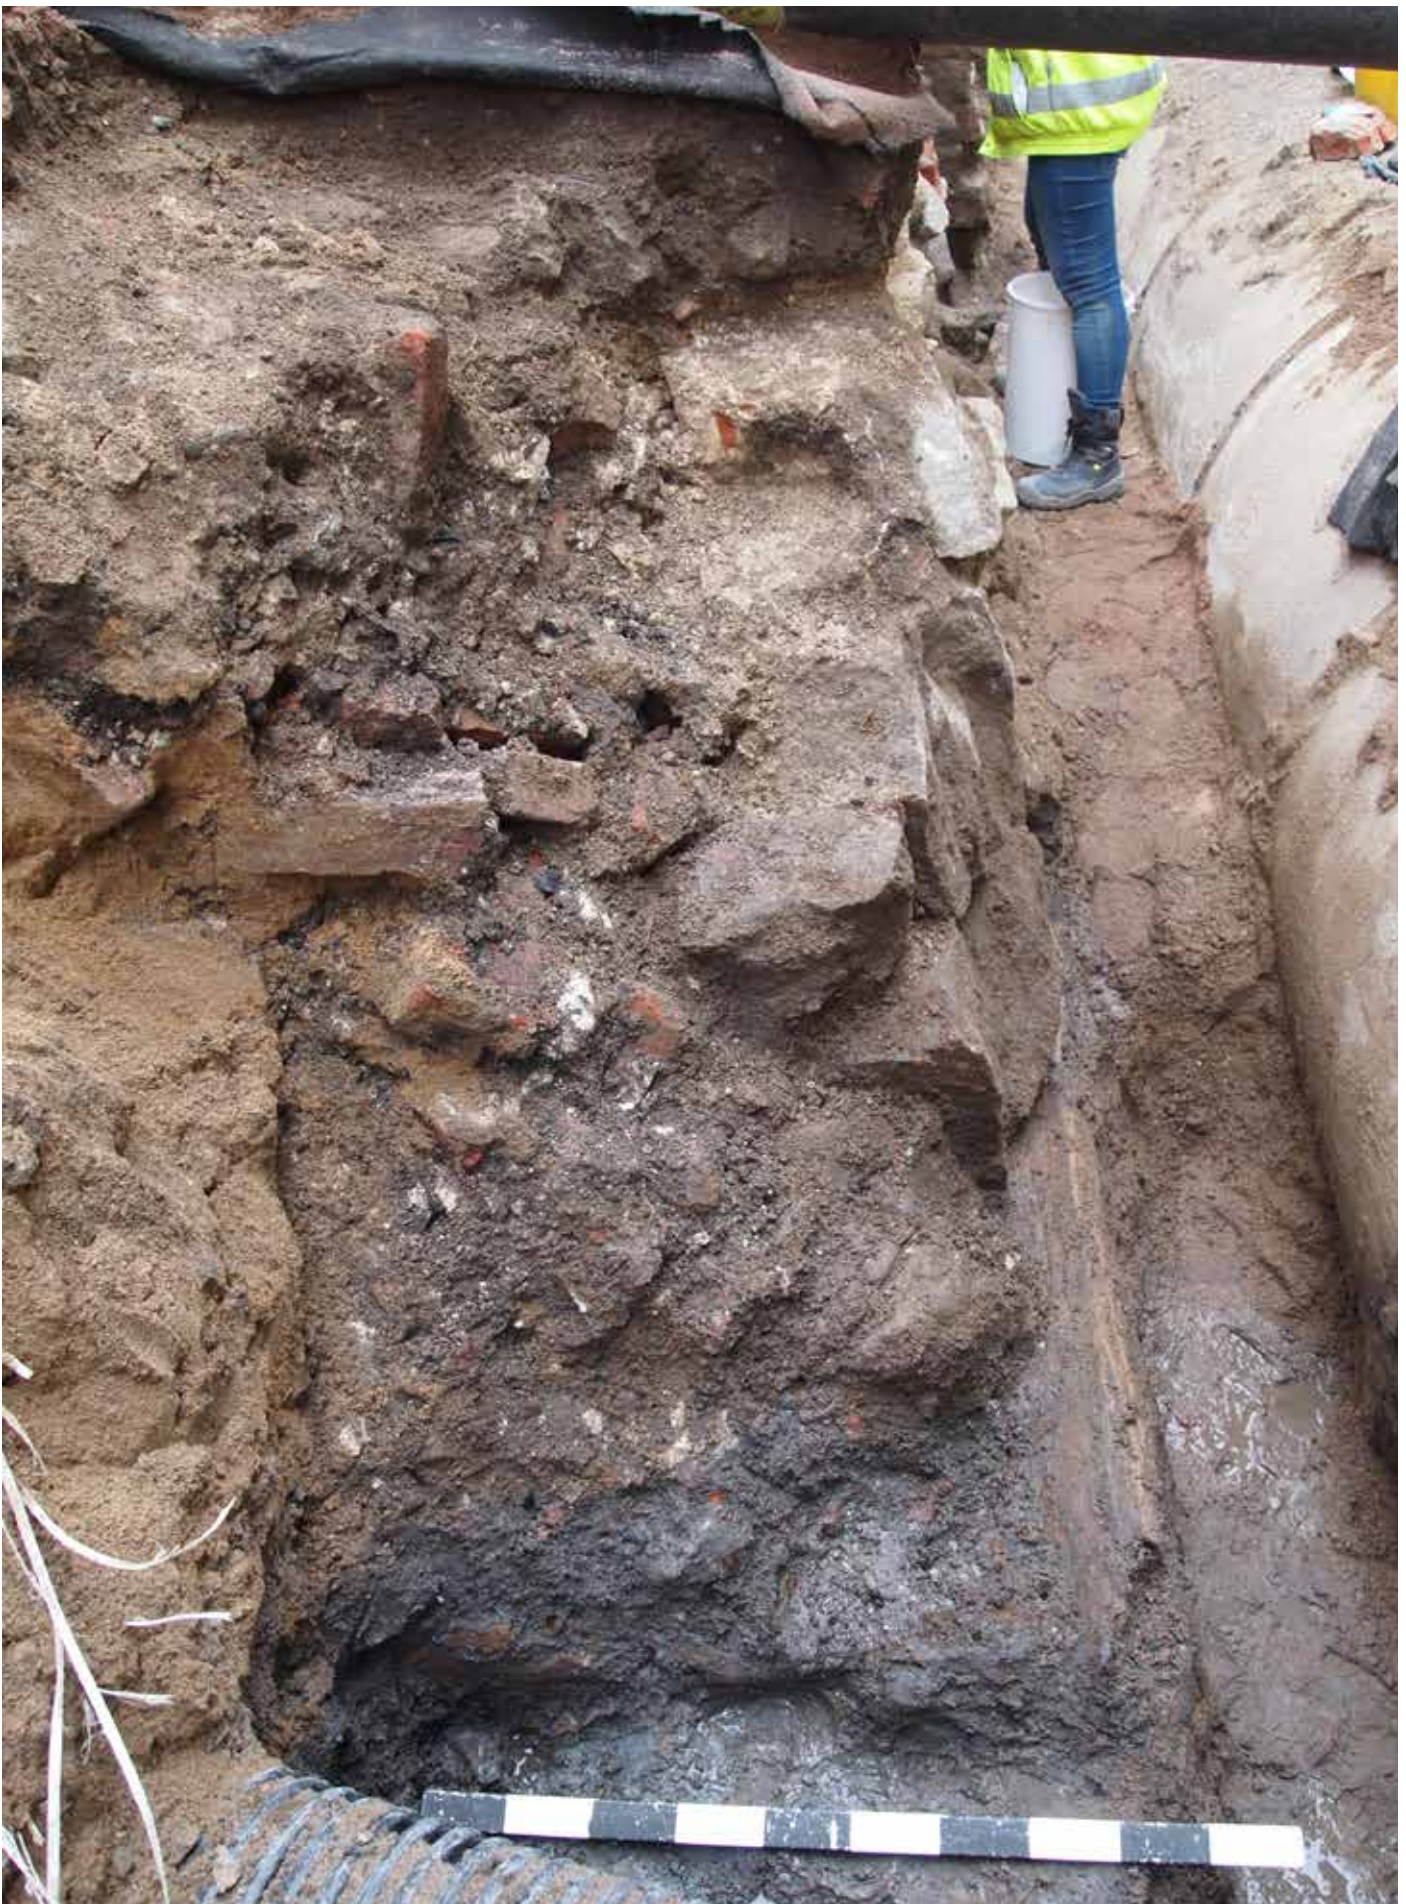
DT2016:74:11. Hirsiarinan R105 pohjoispuolelta kaivettu pois laastin ja karkea soran sekainen savitäyttö M103. N. JH.

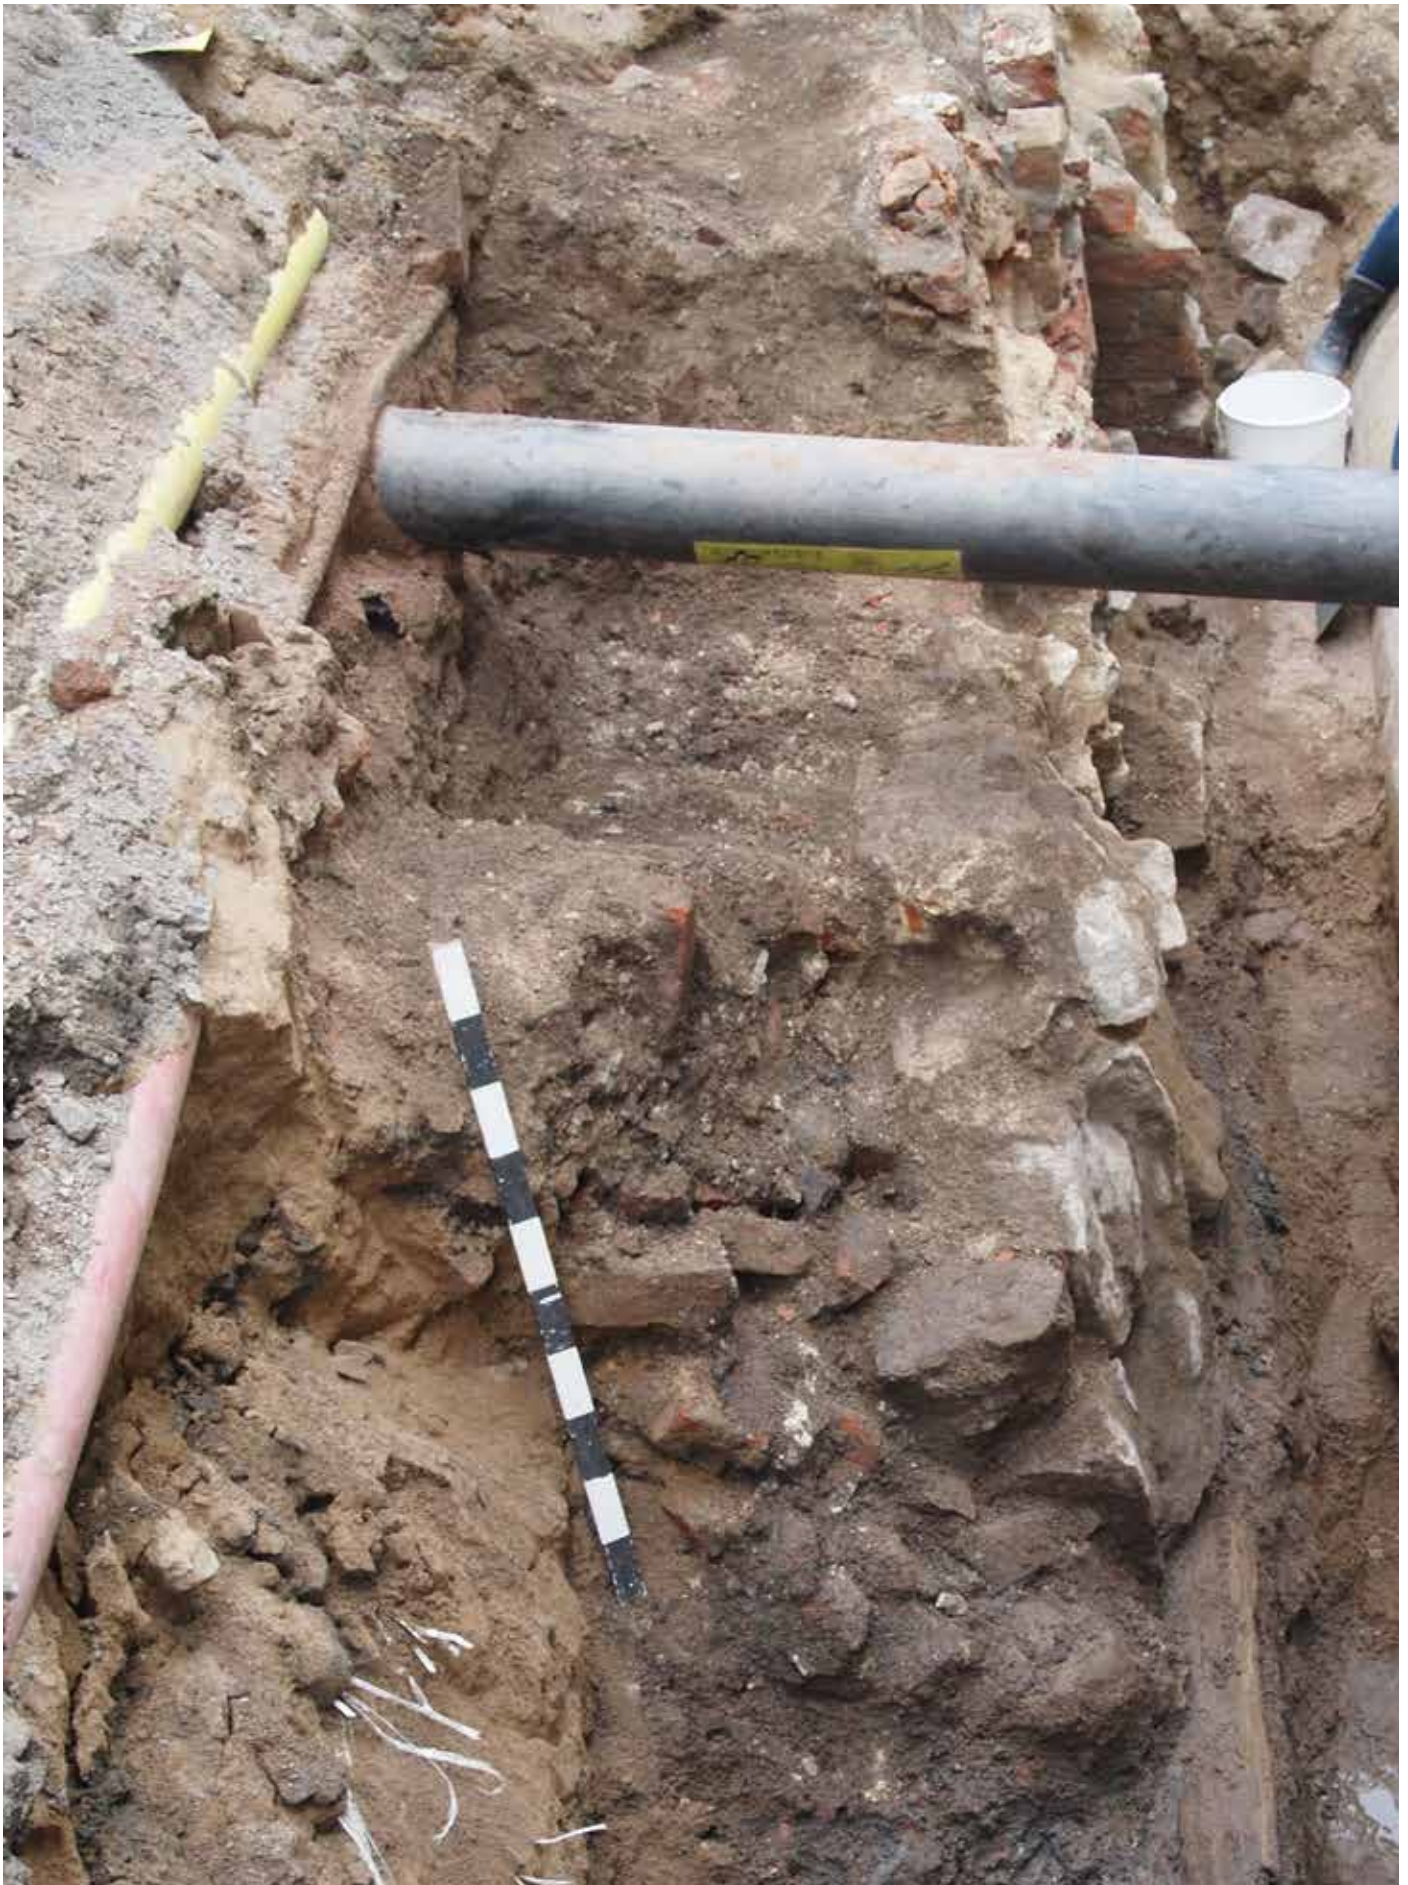
DT2016:74:12. Kaukolämpöputken alta poistettu kaikki modernit täytöt M101 sekä kivi- ja tiiliseinä R104 puhdistettu irtomaasta. N. JH.
