Turku
Itäinen rantakatu 2 /
Katedraalikoulun edusta

touko-kesäkuu 2016
FT Kari Uotila
Muuritutkimus ky

Tiivistelmä

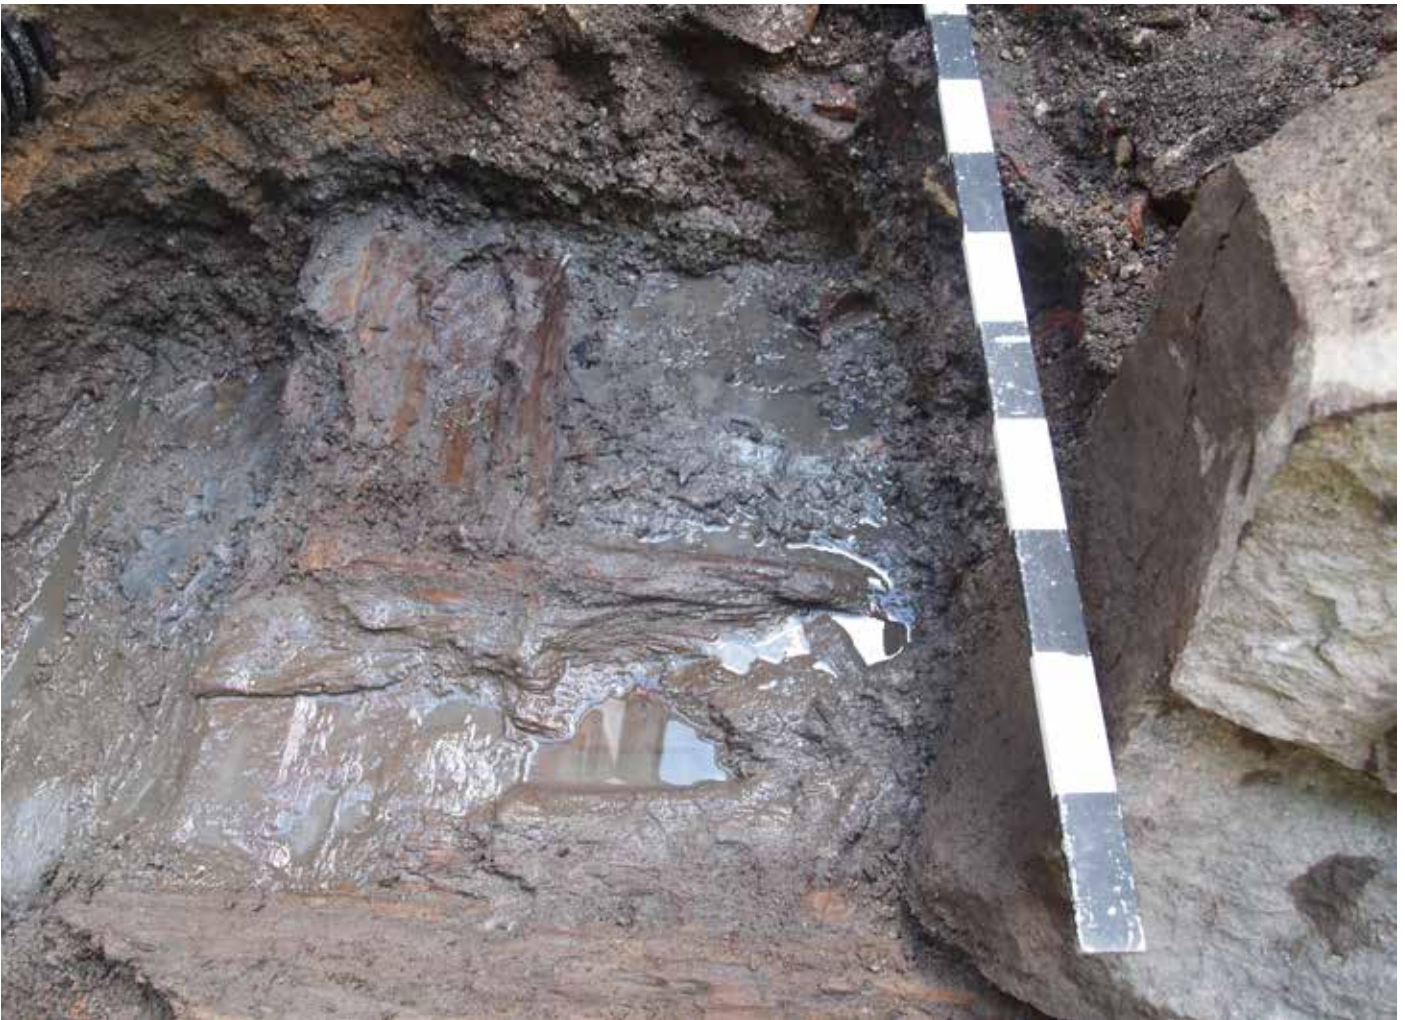
DT2016:74:13. M106 kaivettu pois sekä hirsiarinan R105 päällä ollut savi M107 kaivettu pois. W. JH.

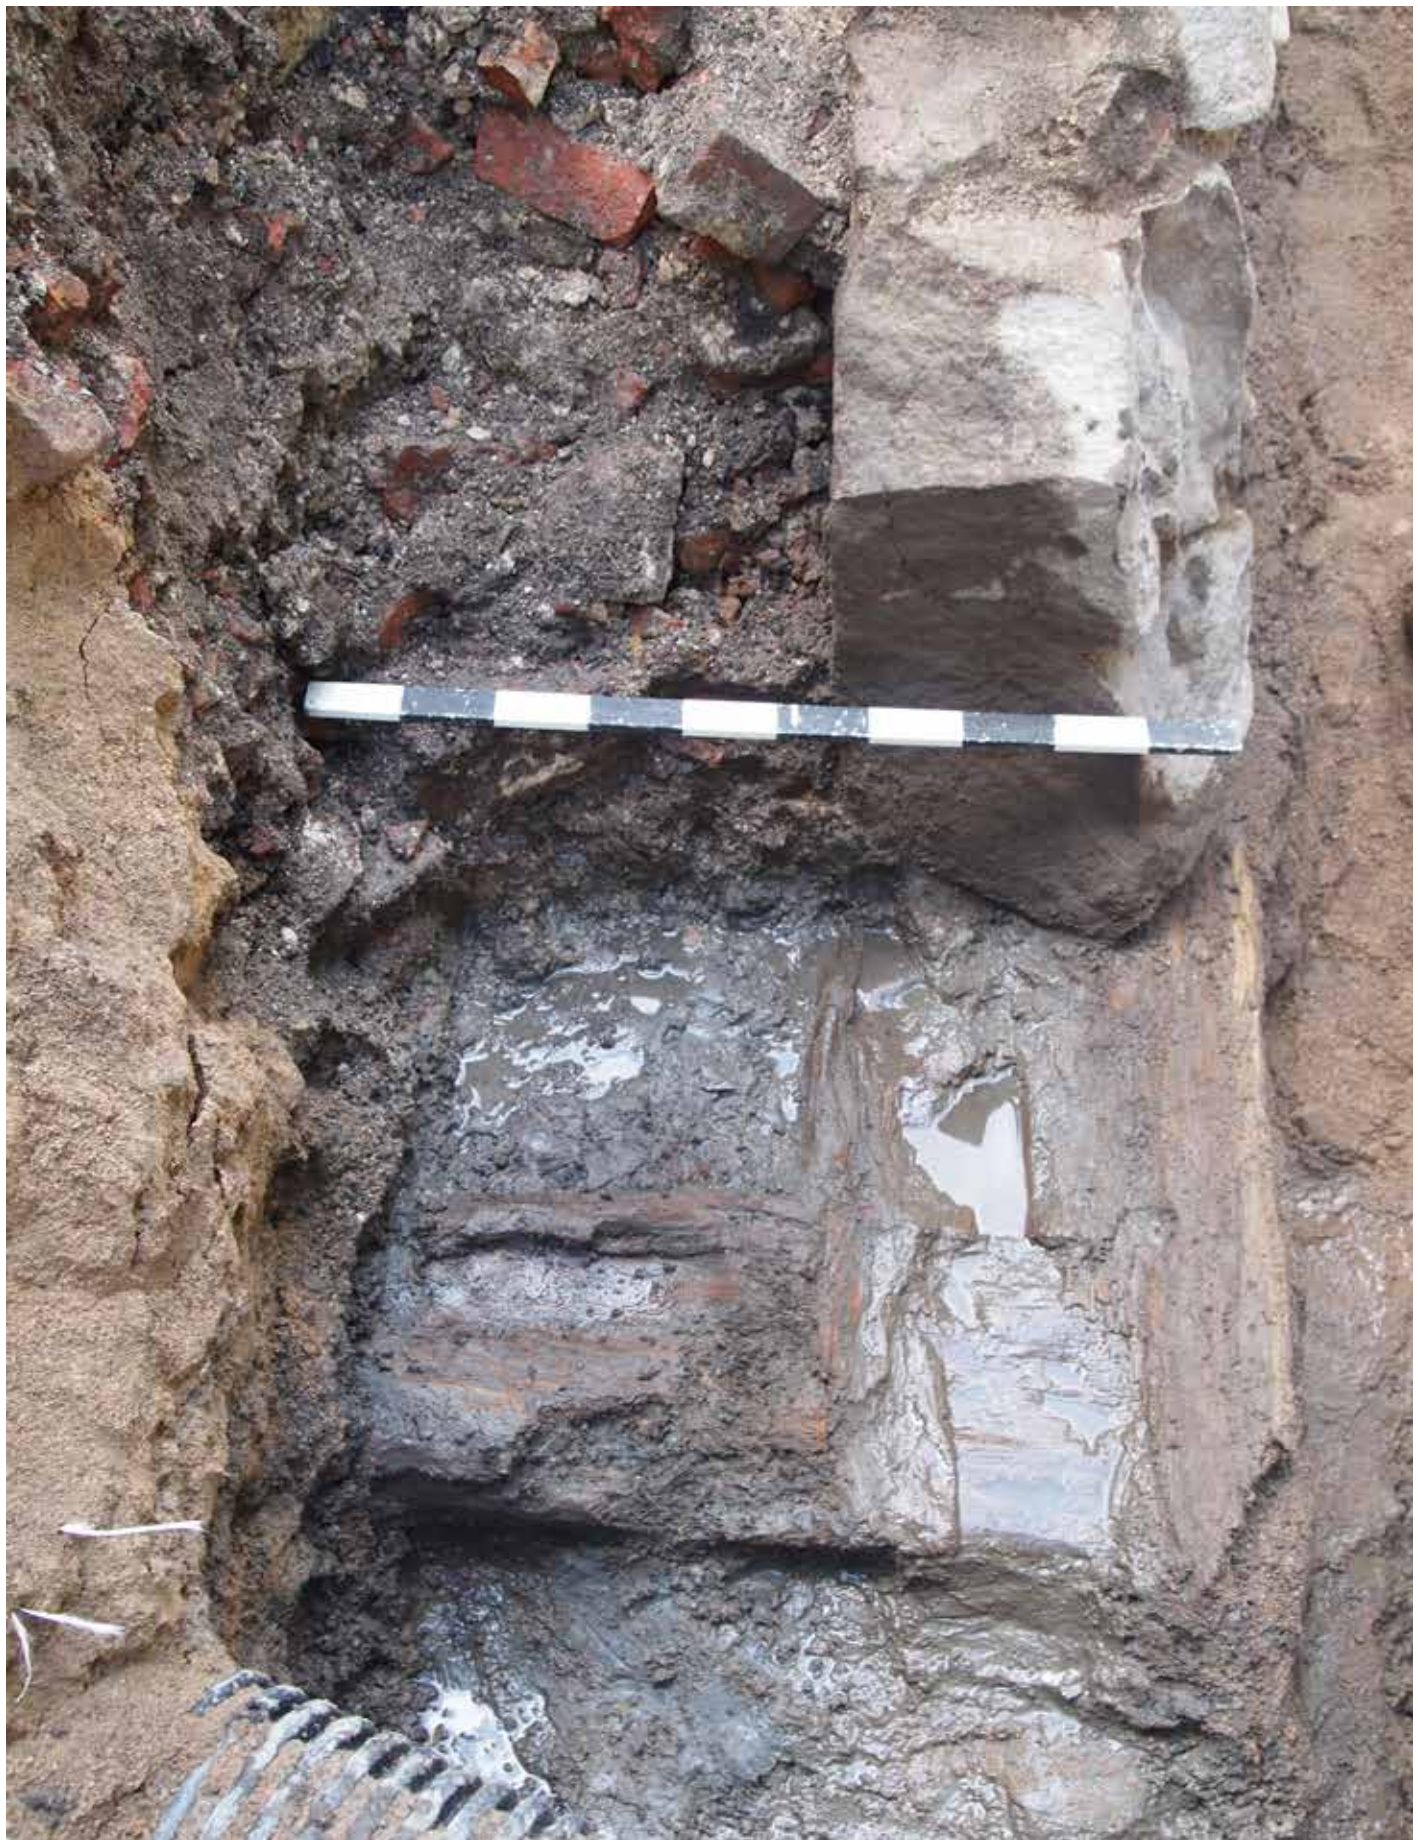
DT2016:74:14. M106 kaivettu pois sekä hirsiarinan R105 päällä ollut savi M107 kaivettu pois. Mittakaavan eteläpuolella kivi- ja tiiliseinä R104 ja sen itäpuolella jäljellä täyttöä M106. N. JH.

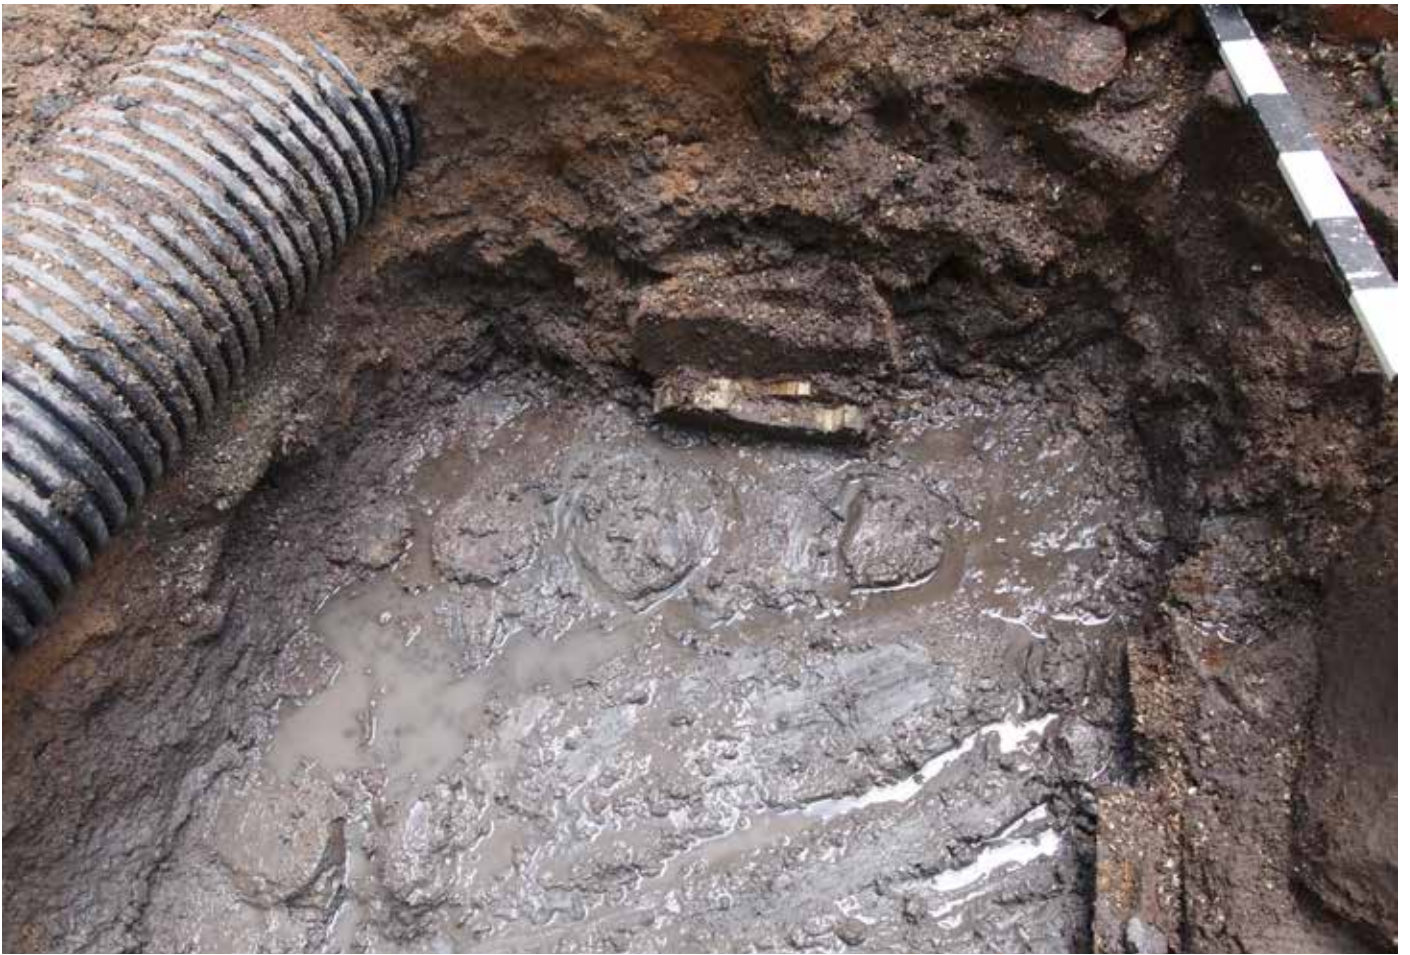
DT2016:74:15. Hirret R105 sahattu poikki, alta pohjasavi M109, jossa pystyssä puupaaluja R108.W. JH.

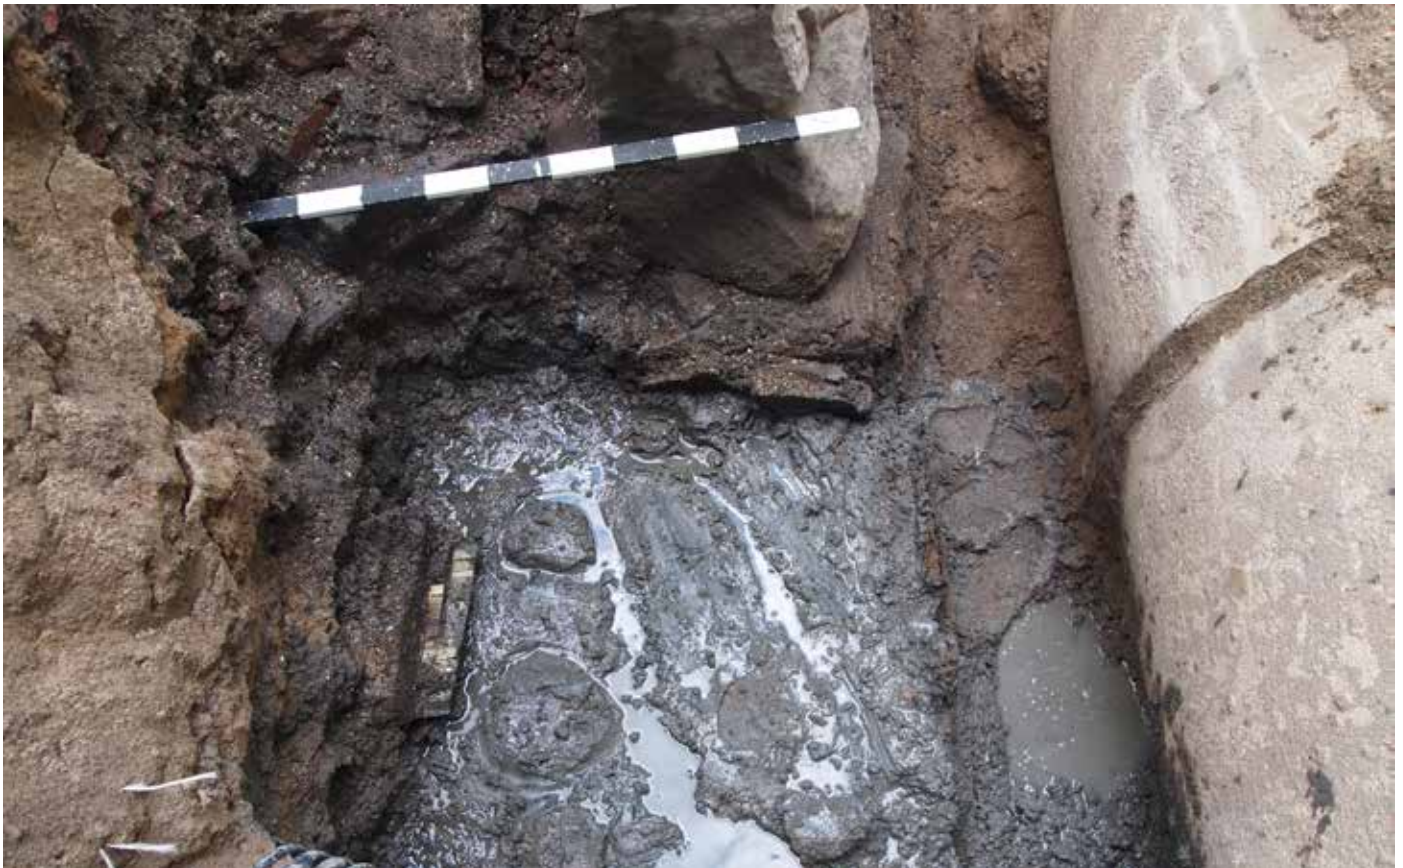
DT2016:74:16. Hirret R105 sahattu poikki, alta pohjasavi M109, jossa pystyssä puupaaluja R108. N. JH.

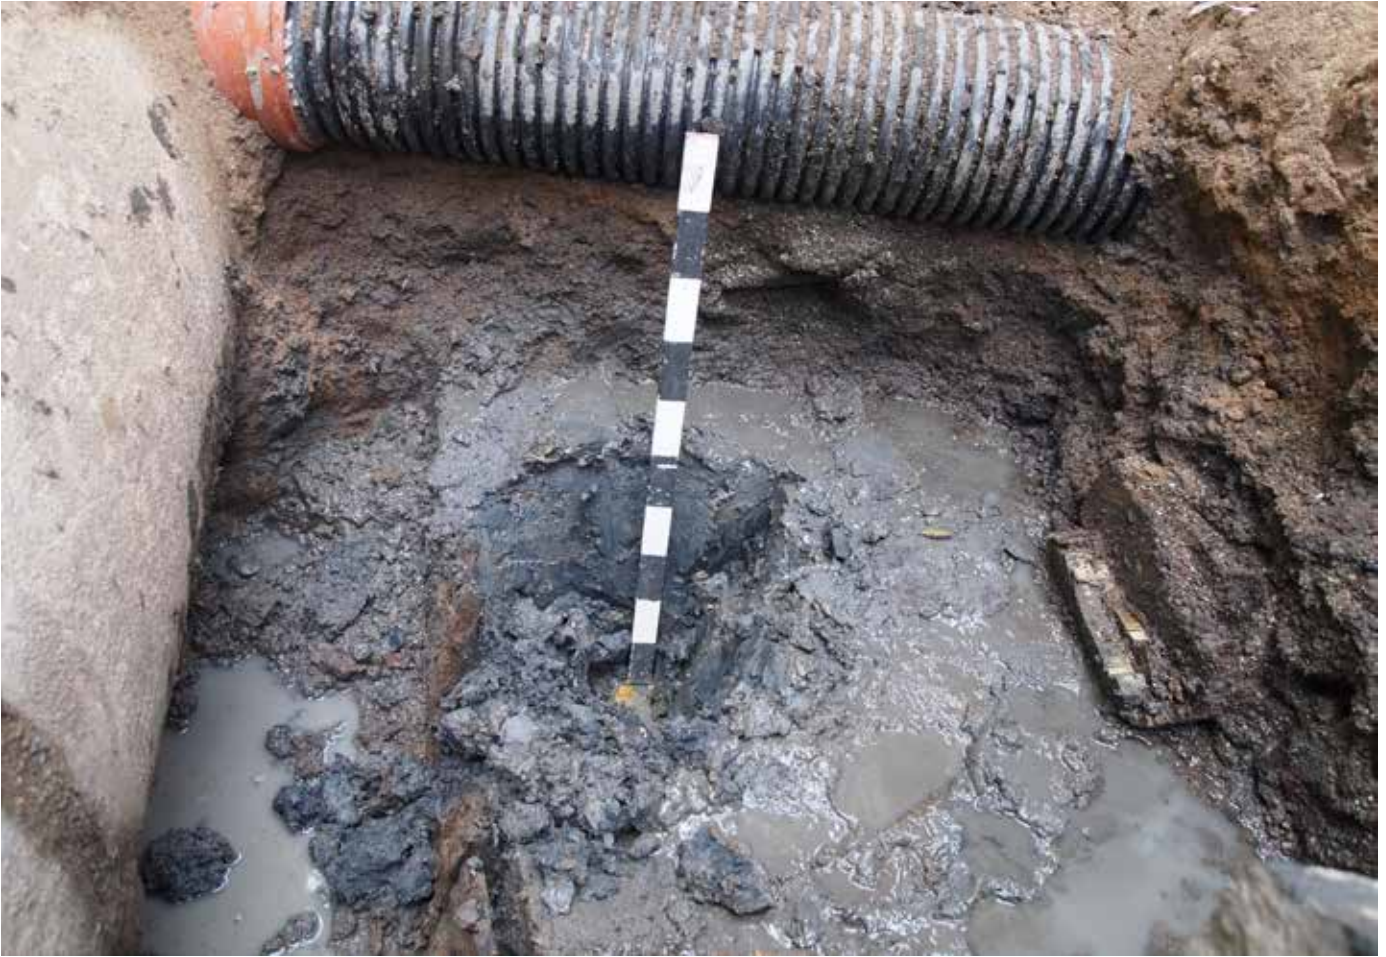
DT2016:74:17.Yhtä puupaaluista R108 kaivettu esiin puoli metriä ja katkaistu näytettä varten. S. JH.
