TUTKIMUSRAPORTTI

Loviisan maalinnoitus

Chiewitzinkadun maalinnoituksen tarkkuusinventointi 2017

MUSEOVIRASTO

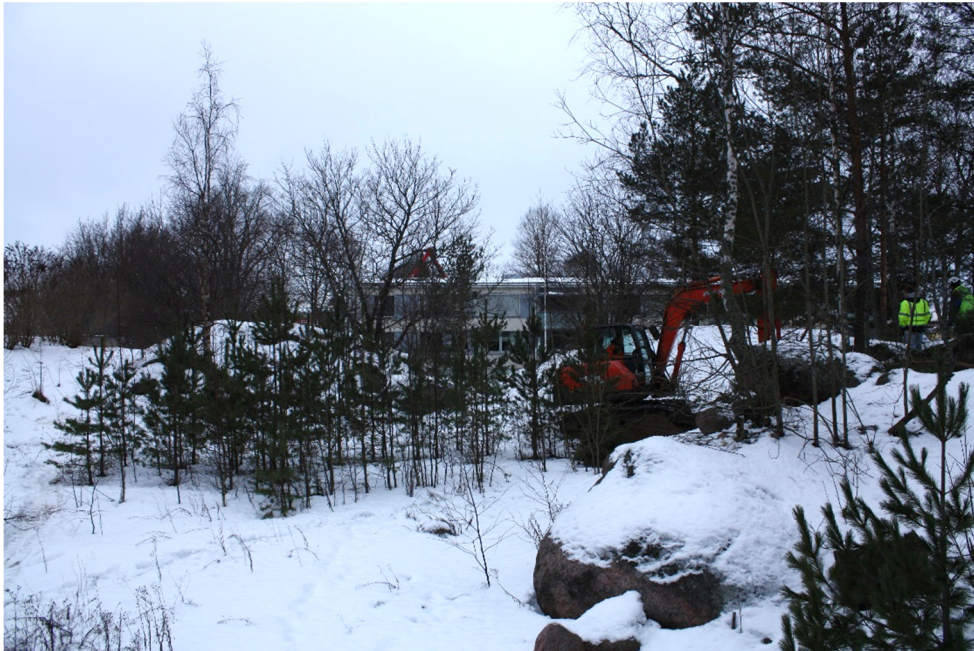
AKDG5145:2 Yleiskuva. Vallin koillis-lounaissuuntaiseen osaan kaivetaan koeojaa. Idästä. Kuva Katja Vuoristo.

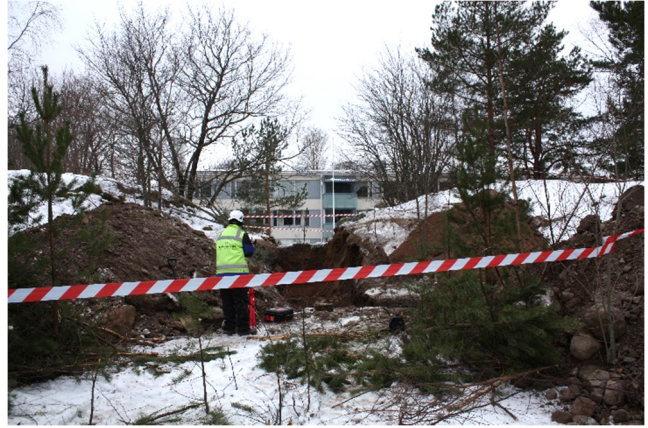
AKDG5145:6 Koeojan koillis-lounaissuuntainen osa on kaivettu vallissa olevan osittain tuhoutuneen kohdan poikki. Koillisesta. Kuva Katja Vuoristo.

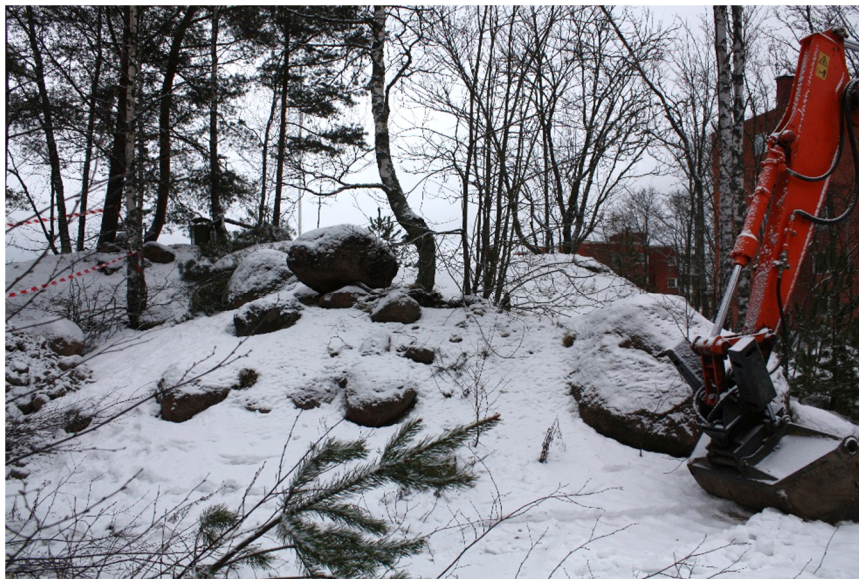
Tonteilla 10 ja 11 säilynyt vallin pätkä erottuu paikalla epämääräisenä kumpuna, jonka päälle on paikoin kasattu maata ja kiviä. Selkeimpänä paikalla erottuu vallin pohjoisosa, joka näyttää muodostavan pohjoiseen kärkeäisen kulman. Valli jatkuu koilliseen, mutta tontin 11 reunassa se peittyy maakasan alle. On vaikea sanoa, kuinka pitkälle se maakasan alla jatkuu. Viimeistään se rajautuu Chiewitzinkadun varressa olevan jalakäytävän lähelle. Pohjoiskärjestä kaakkoon lähtevä vallin osa on tuhoutunut laajoilta alueilta valliin kohdistuneen maankaivun myötä. Valli rajautuu lähelle viereisen tontin reunaa.

AKDG5145:17 Vallin koillispäähän on kasattu myöhemmin kiviä ja maata. Osa vallista jäänee maakasan alle. Etelästä. Kuva Katja Vuoristo.

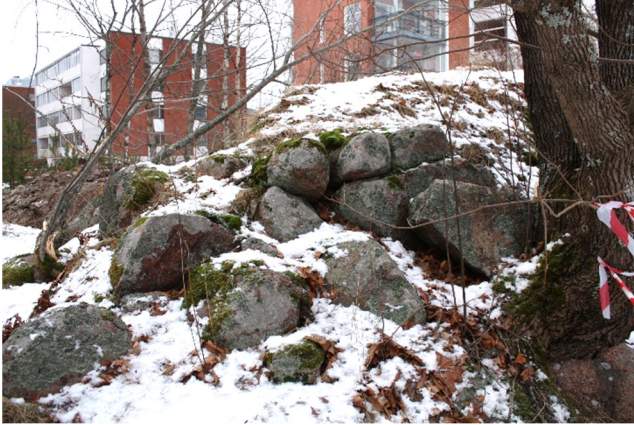
Vallin kaakkoispäädyssä havaittiin kuitenkin lähellä vallin lakea kahdessa kohdassa ulkosivulla säilynyttä pystysuoraa kivimuuria. Rakenteen sijainti viittaa mahdolliseen rintamuuriin. Koeojan vieressä oli selkeä 2–3 kiverroksesta koostuva muurin pätkä, jonka leveys oli noin metrin. Rakenteen alimmassa kivessä oli nähtävissä muurin suuntainen kiven reunassa erottuva porausjälki. Tästä rakenteesta hieman kaakkoon aivan säilyneen vallin päädyssä oli myös jäljellä pieni pätkä osittain sortunutta kivimuuria (ks. kartta s. 15).

AKDG5145:13 Vallin lounais- eli ulkosivun puolustusmuuria oli säilynyt muutamassa kohdassa pari kiverroksta. Pohjoisempi osa. Lännestä. Kuva Katja Vuoristo.

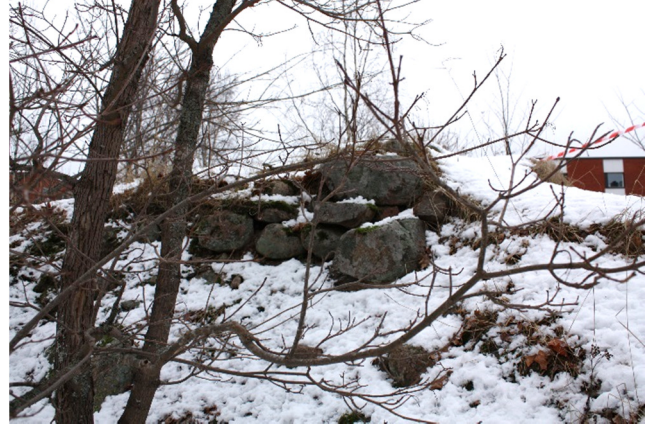
AKDG5145:15 Vallin lounais- eli ulkosivun puolustusmuuria oli säilynyt muutamassa kohdassa pari kiverroksta. Eteläisempi osa. Lännestä. Kuva Katja Vuoristo.

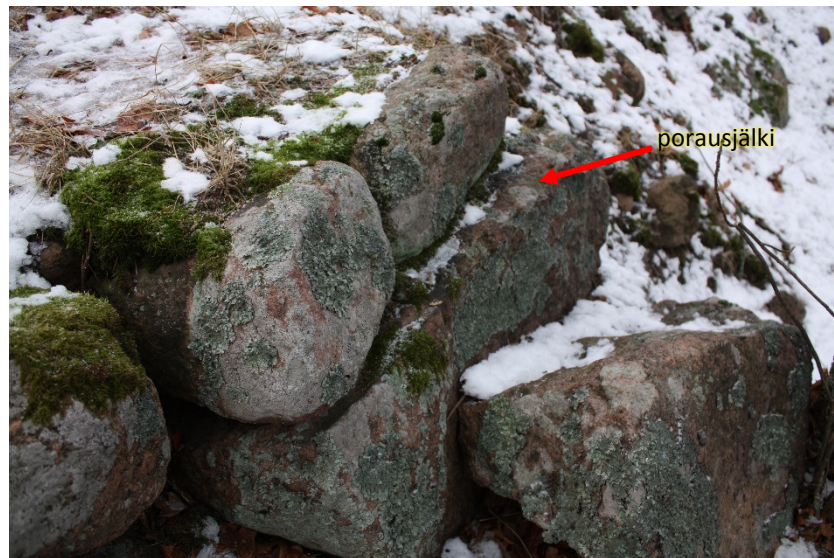
AKDG5145:14 Yksityiskohta lounaissivun tukimuurin kiveyksestä. Pohjoisempi osa. Keskimmäisessä kivessä erottuu pitkittäinen porausjälki. Luoteesta. Kuva Katja Vuoristo.

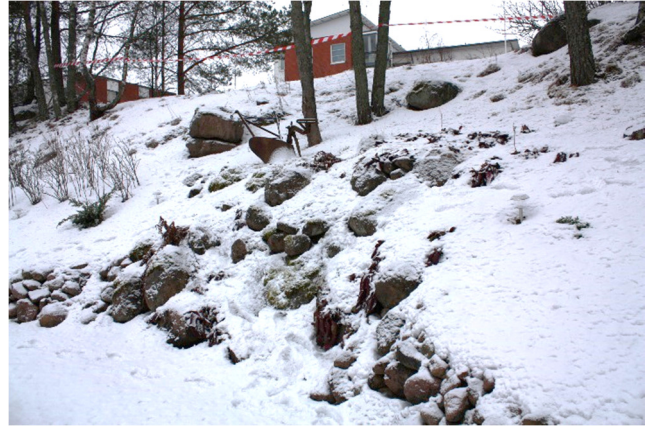
AKDG5145:21 Vallin kaakkoissivun todennäköisesti alkuperäistä tukimuuria. Luoteesta. Kuva Katja Vuoristo.

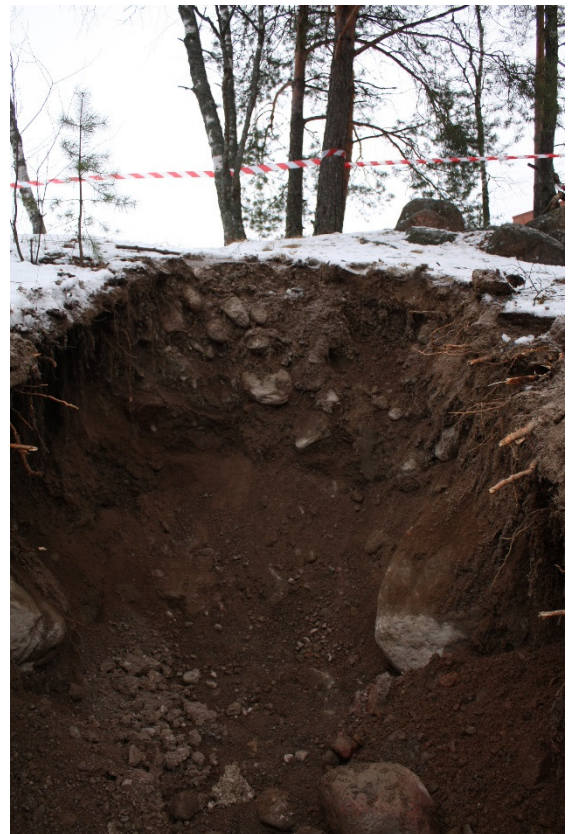
Koeojan luoteisosassa eli koillis-lounaissuuntaisessa vallissa todettiin päällimmäisenä hiekkakerros, jonka alta tuli kivien sekainen sora. Vallin pohjalla oli suurista kivistä muodostuva kerros ja niiden välissä oli paikoin savea soran seassa (ks. kartta s. 15). Kivet olivat puhtaan pohjasoran päällä ja niiden tulkittiin olevan todennäköisesti vallin perustuskiviä. Kivet rajautuivat vallin sisäsvun alareunaan. Valliin käytetyssä maa-aineksessa havaittiin vain pari tiilenpalasta, muuten hiekka- ja sorakerrokset olivat täysin löydöttömiä.

AKDG5145:8 Koeojan pohjoispään profiili. Kuvassa erottuu ojan molemmilla reunoilla pohjalla sijainneita isoja kiviä. Etelästä. Kuva Katja Vuoristo.

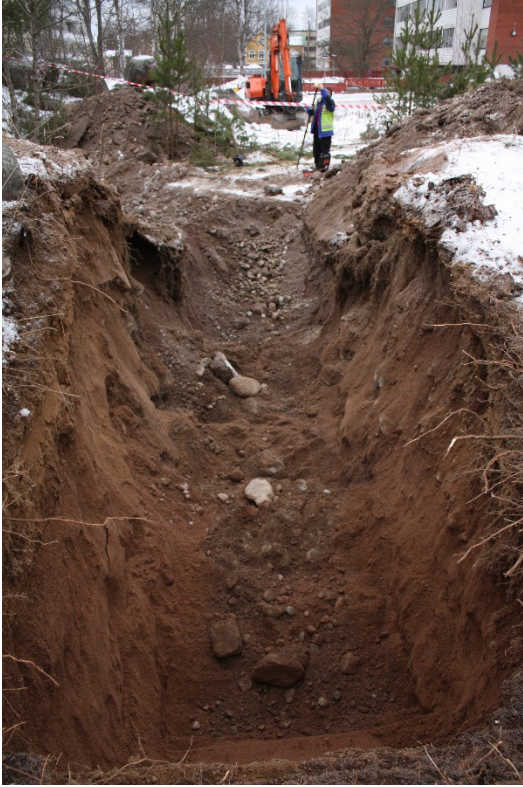
AKDG5145:10 Ojasta paljastunut saven ja kiven sekainen rakenne sekä vallin täyttöhiekkaa Kaakosta. Kuva Katja Vuoristo.

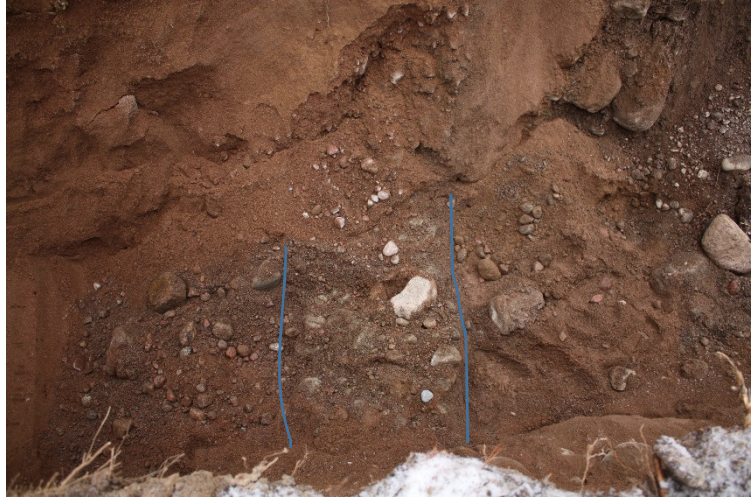
AKDG5145:9 Koeojan koillis-lounaissauntainen osa kaivettuna. Edustalla profiilissa näkyy vallin täyttöhiekkaa ja ojassa erottuu heikosti saven sekä nyrkin kokoisten kivien muodostama ojan poikki menevä rakenne. Lounaasta. Kuva Katja Vuoristo.

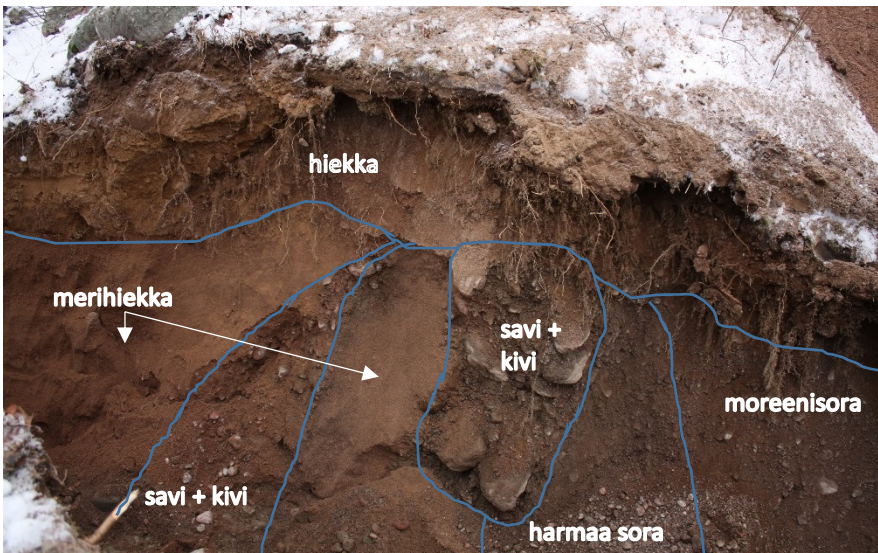
Koeojan lounaisosassa eli kaakko-luodesuuntaisessa vallissa todettiin selkeämpiä valliin liittyviä täyterokkia. Vallin ulkosivulla oli paksuhko kerros punertavaa karkeaa merihiekkaa, jota oli selvästi käytetty vallin

ulkosivun täyteaineena. Hiekka erottui selkeästi ojan luoteispäädystä vallin rinteeseen suuntaisena kerrostumana. Karkean hiekkakerroksen päälle oli muodostunut ohuempi hienosta hiekasta koostuva kerros. Karkean merihiekkakerroksen alta paljastui koeojan poikkimenevä vallin harjanteen suuntainen pienten kivien ja saven sekainen ladottu rakenne, jonka leveys oli noin 70 cm. Kyseessä oli luultavasti vallin perustamiseen liittyvä rakenne. Myös sen koillispuolella erottui noin metrin päässä saven ja kiven sekainen kerros. Tällä kohdilla kivet ja savi erottuivat luoteisprofiilissa kapeana raitana ylös lähes vallin pintaan saakka. Savi- ja sorakerros rajasi karkean merihiekan sekä vallin sisäisivulla olevan moreenisoran, joka vaikutti luontaiselta kerrostumalta (ks. kartta s. 15).

AKDG5145:12 Ojan luoteisprofiilissa erottui vallin täyttökerroksia. Profiilissa on nähtävissä vallin ulkosivun suuntaisesti meneviä kerrostumia. Vasemmalla erottuu myös valliä vasten kasvattu paksu merihiekkakerros. Kaakosta. Kuva Katja Vuoristo.

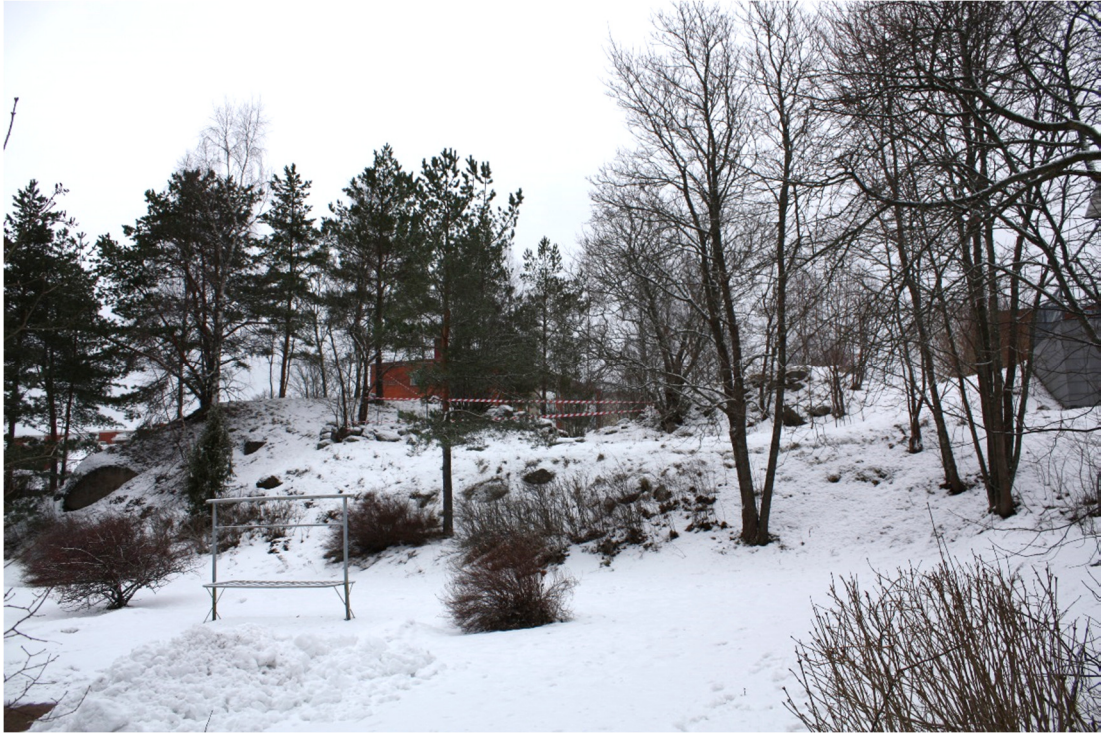
AKDG5145:19 Yleiskuva vallin lounais- eli puolustussivusta. Lounaasta. Kuva Katja Vuoristo.
