TUTKIMUSRAPORTTI

Suomenlinna Kustaanmiekka

Patteri 3:n tutkimus ja dokumentointi 2016

MUSEOVIRASTO

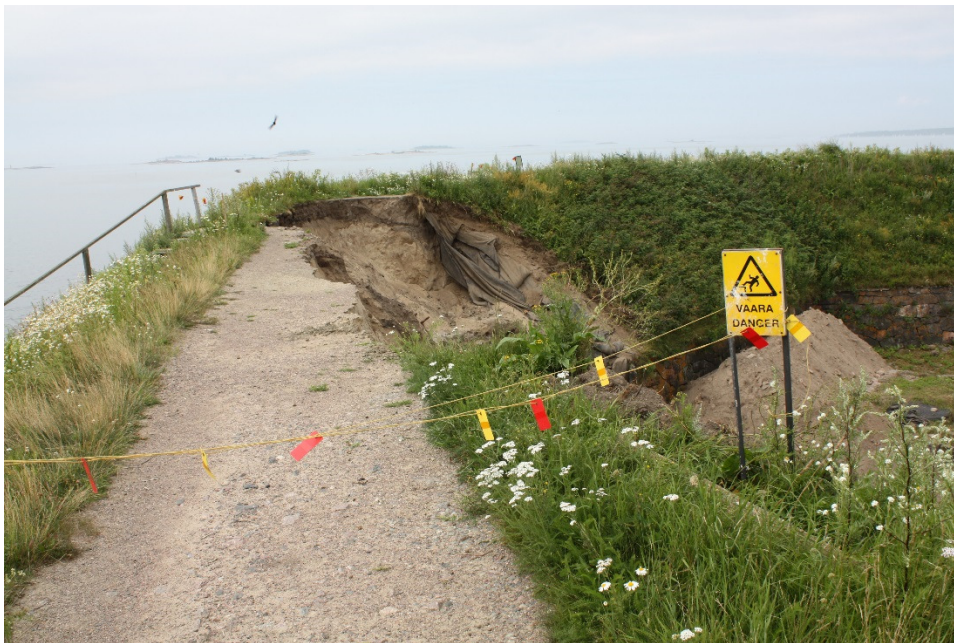
AKDG5066:7 Patteri 3:n sortuma vallin päältä kuvattuna. Idästä. Kuva Johanna Seppä.

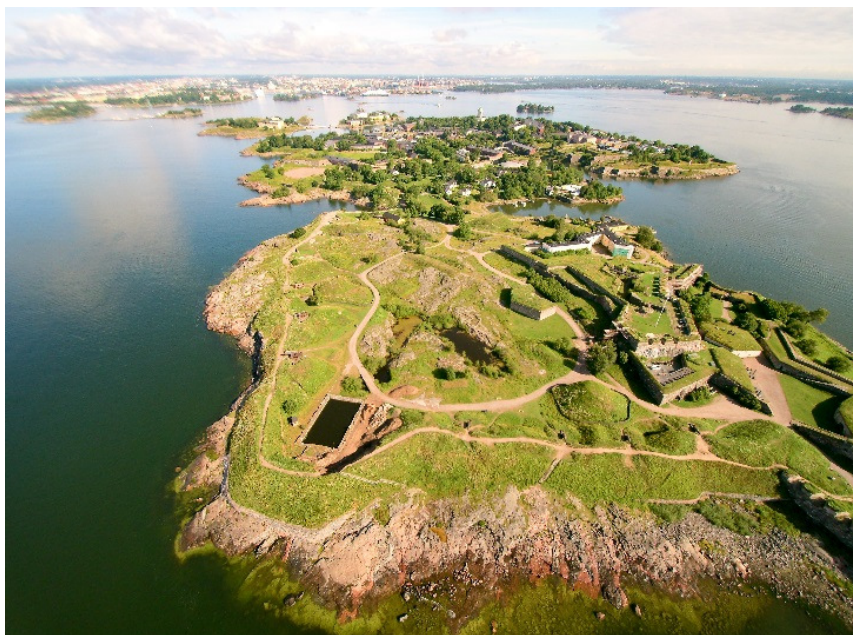
AKDG5066:2 ja AKDG5066:3
Yleiskuva kopterista. Patteri 3:n sortuma sijaitsee vesialtaan kaakkoispuolella kuvassa erottuvan varjon kohdalla. Etelästä. Kuva Vesa Laulumaa.

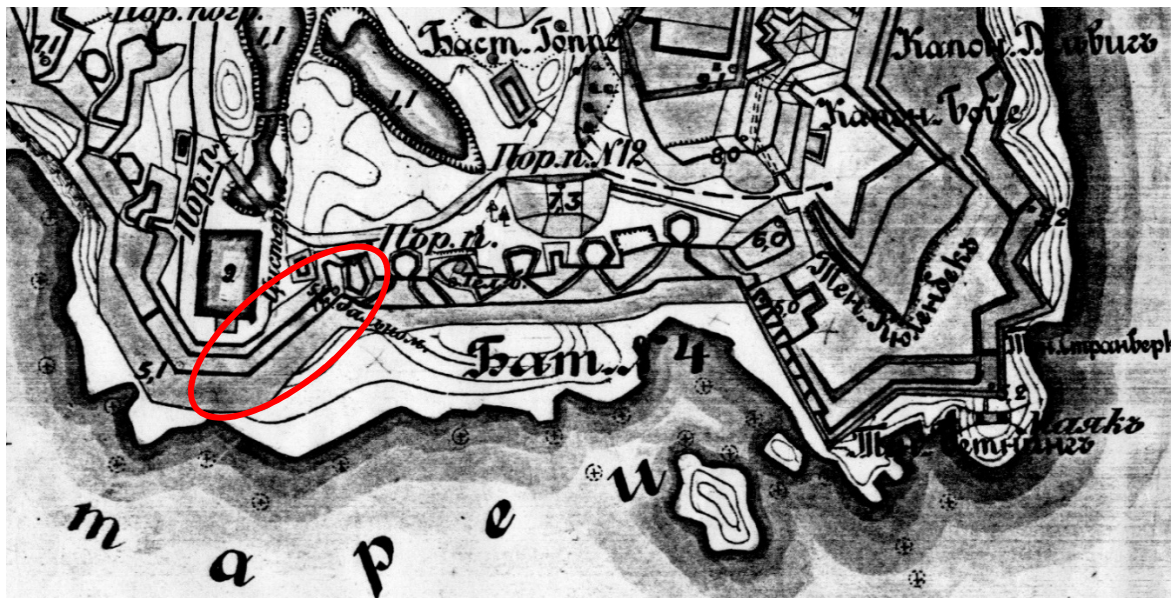
Vuoden 1899 kartta. Patterin 3 sortuneen muurin kohta on merkitty punaisella.

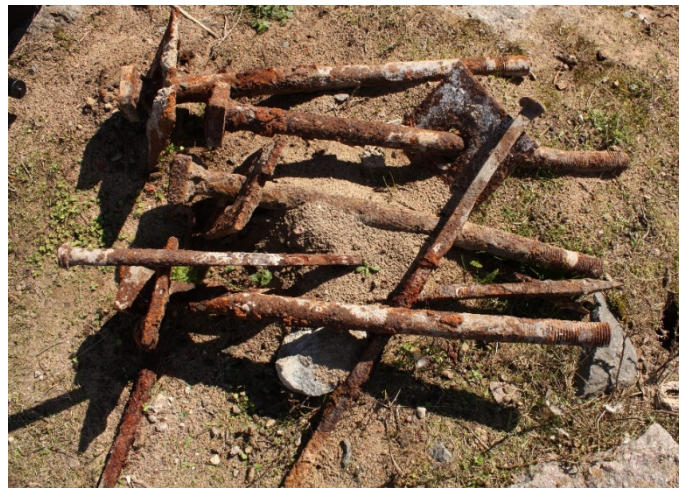
AKDG5066:21 Vallissa olleet ilmatorjuntatykin kiinnikkeet. Kuva Katja Vuoristo.

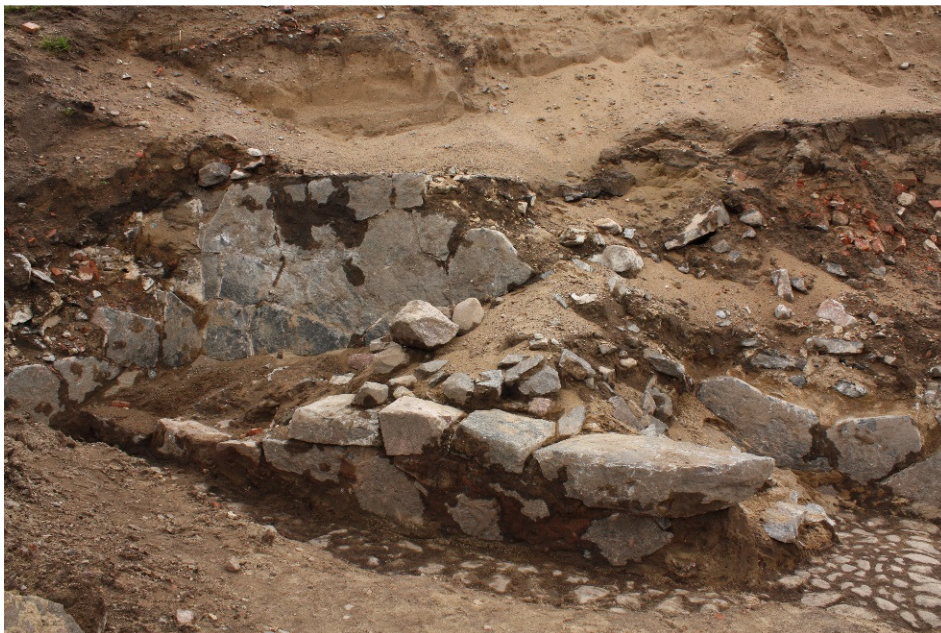
AKDG5066:8 Edustalla muuri 2 ja taustalla muuri 1. Lännestä. Kuva Katja Vuoristo.

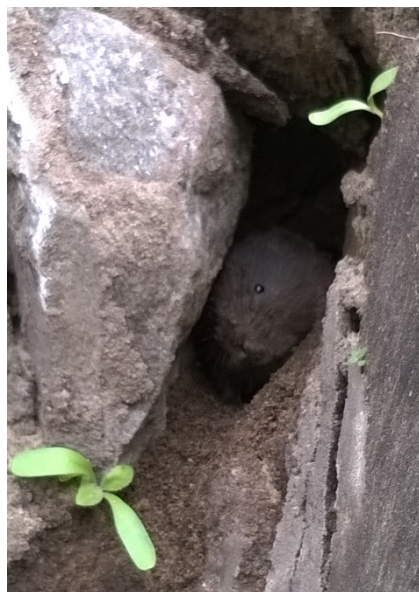
Vallien sortumisten yhteydessä on mietitty, mikä sortumiset on aiheuttanut. Jo vuonna 1984 epäiltiin patterin 3 keskiosan sortuman kohdalla, että myyrien tekemät käytävät olisivat aiheuttaneet vallissa tuhoa. Samaa epäiltiin myös oikean sivun kohdalla. Sortuman oletettiin tapahtuneen, kun sadevesi on valunut myyrien tekemiin koloihin talven 2015–2016 aikana ja lopulta huhtikuussa 2016 ollut kaatosade olisi lopullisesti romahduttanut muurin. Vuoden 2016 dokumentoinnissa vallissa huomattiin useita myyränkoloja ja paikalla myös liikkuvan myyriä. On erittäin todennäköistä, että myyrien kaivamat käytävät ovat heikentäneet vallien ja muurien rakennetta, ja että ne ovat osaltaan vaikuttaneet hiekkaisen maavallin sortumiseen.

duttanut muurin. Vuoden 2016 dokumentoinnissa vallissa huomattiin useita myyränkoloja ja paikalla myös liikkuvan myyriä. On erittäin todennäköistä, että myyrien kaivamat käytävät ovat heikentäneet vallien ja muurien rakennetta, ja että ne ovat osaltaan vaikuttaneet hiekkaisen maavallin sortumiseen.

Myyrä myyräntöissä muurin 1 edustalla ja rakenteessa olevassa kolossa. Kuva Katja Vuoristo.

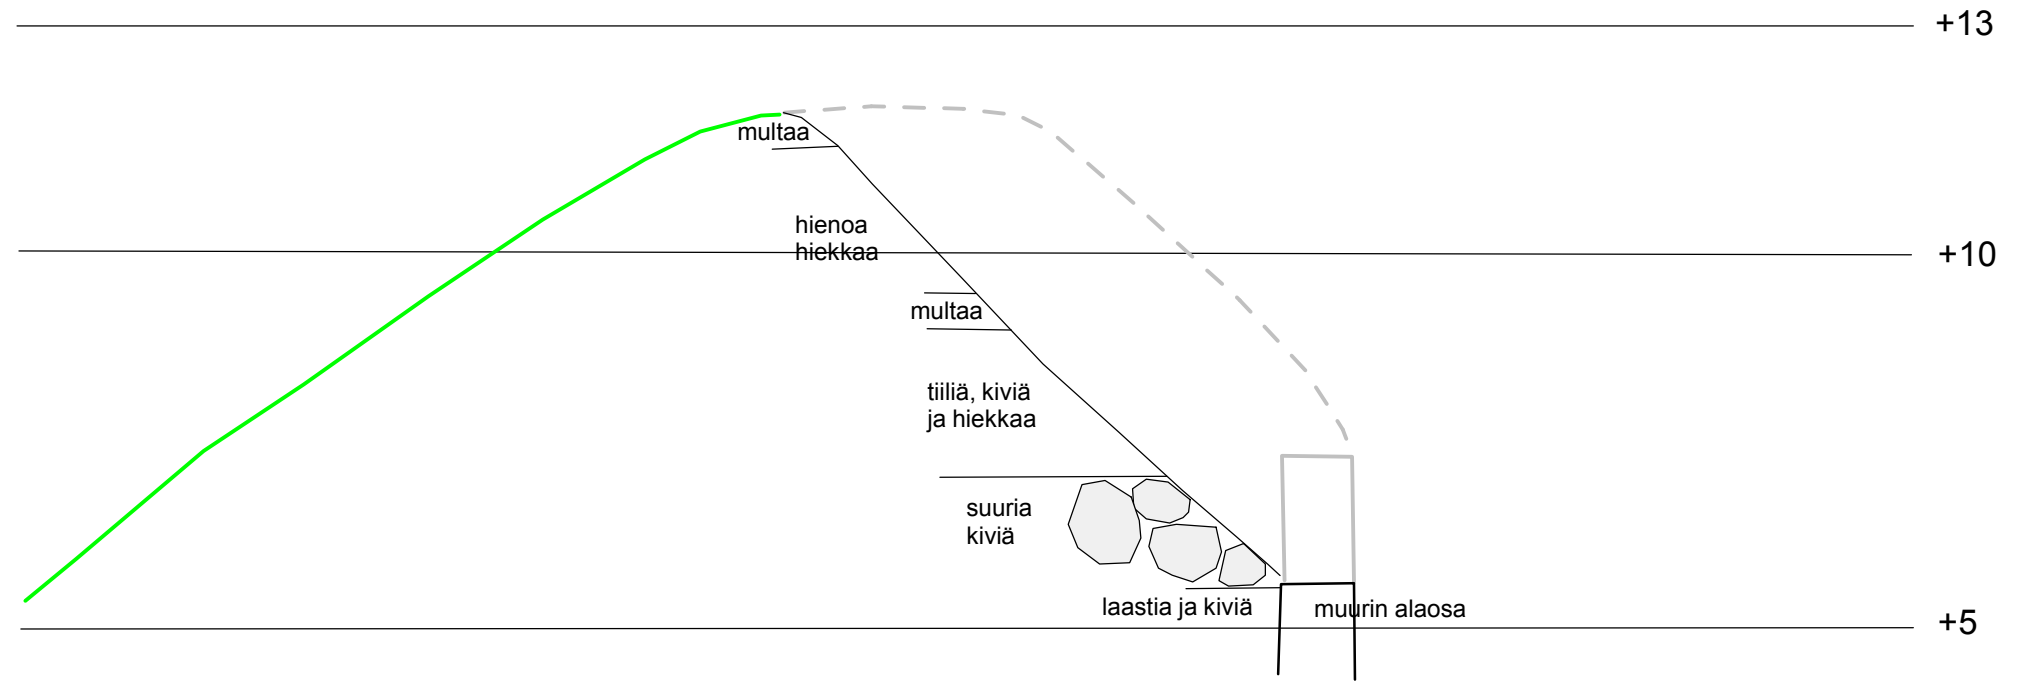
kartta 4

multa, vallin nykyinen pinta 60 cm
täyttöhiekkä 200 cm
multa, vanha vallin pinta 60 cm
tiiliä, kiviä ja hiekkää 190 cm
suuria kiviä 140 cm (paksuus vallin sisään ainakin 300 cm)
laastia ja kiviä (muurin tausta)
