TUTKIMUSRAPORTTI

Hämeen linna

Vallihaudan restaurointitöiden sekä linnan pohjoisalueen kunnostustöiden arkeologinen valvonta ja koekaivaus 2016

ARKEOLOGISET KENTTÄPALVELUT

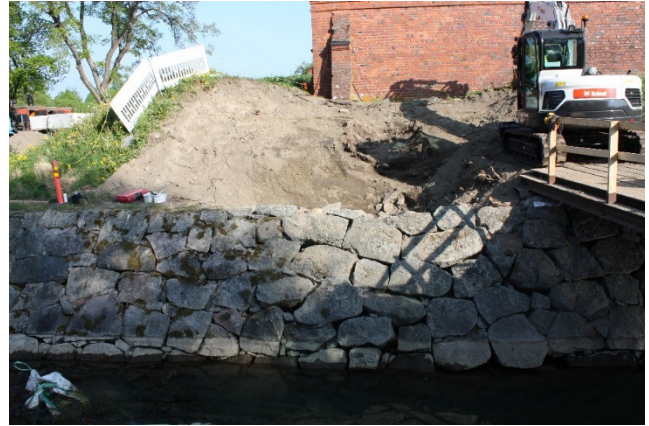
AKDG4721:16 Eskarppimuuri ennen purkamista, maavalli on viistottu A-insinööri Suunnittelu Oy:n ohjeiden mukaan. SE-NW.

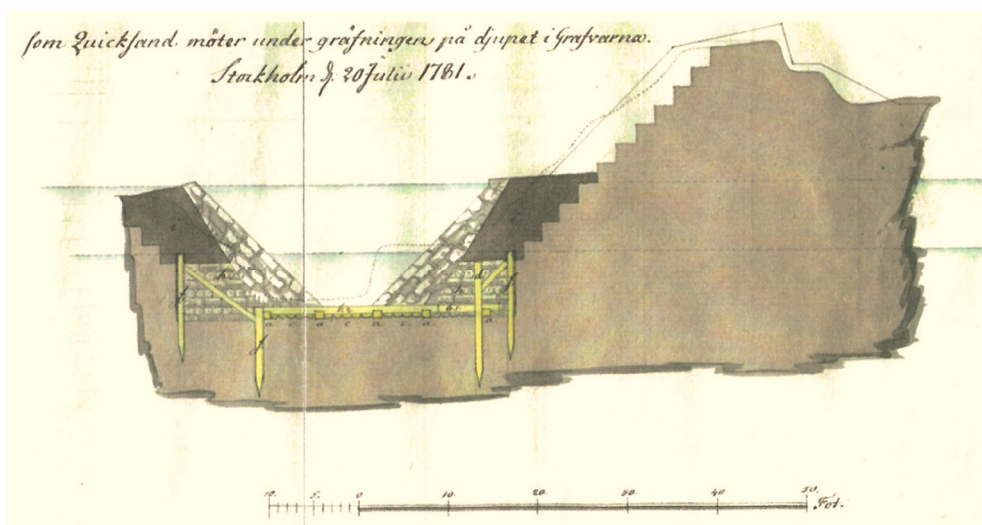
Ruotsalainen suunnitelmapiirustus maavallista ja vallihaudasta vuodelta 1781 ei vastaa täysin tutkimuksissa tehtyjä havaintoja kivimuurin täyttökerroksista. Kra 00406:12:85.

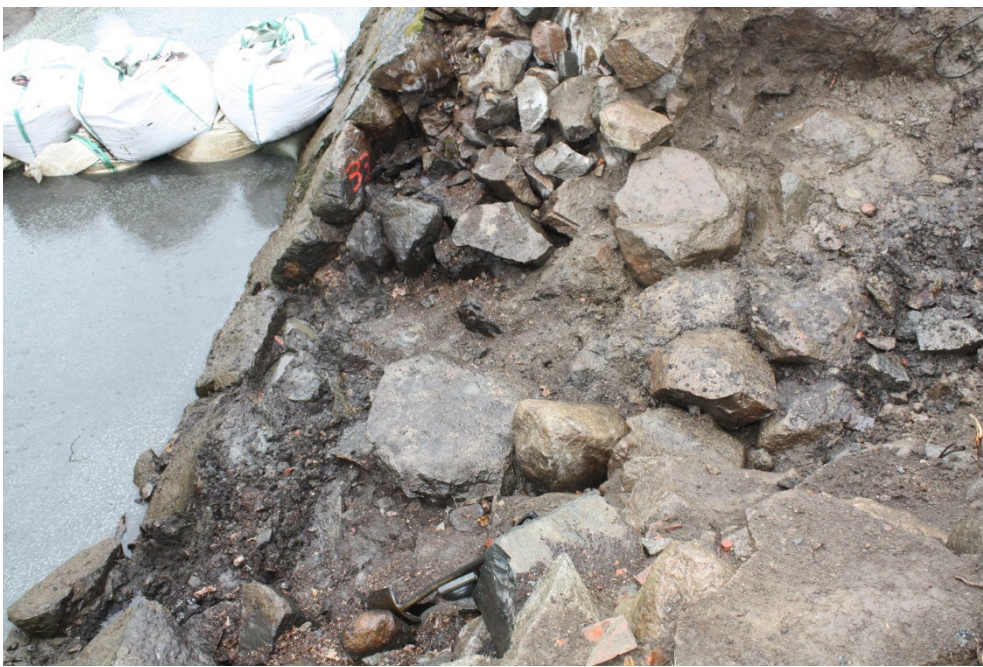
AKDG4721:30 Vesirajan alapuolinen rakenne R4, kivien seassa oli hiekan sekaista savea (Y8). NE-SW. Kuva Katja Vuoristo.

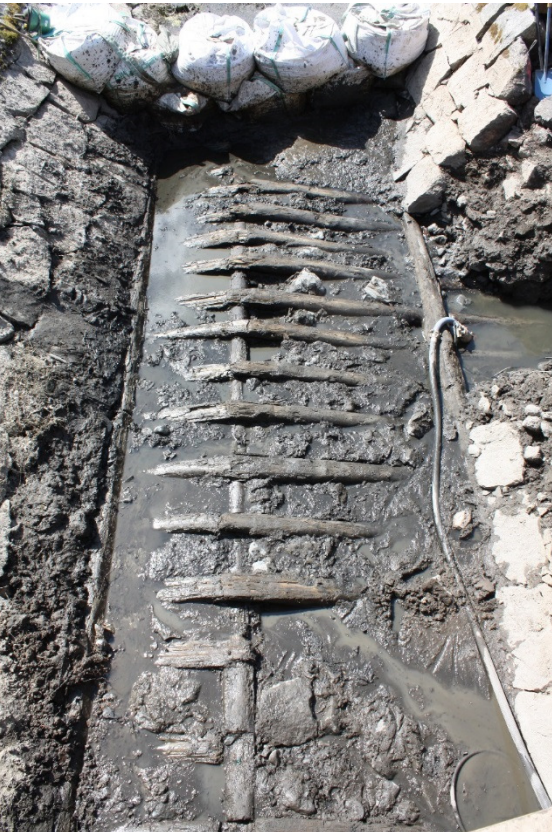
Hirret laskivat melko voimakkaasti muurien suuntaan maanpainumisen vuoksi, ja ne jatkuivat ainakin 160 cm eskarppimuurin alle. Pidemmälle hirsä ei voitu vallin romahtamisvaaran vuoksi ottaa esille. Poikkihirsien alla sijainnut pyöreä tukihirsi R8 on todennäköisesti sijainnut alun perin vallihaudan keskellä, mutta liikkunut myöhemmin hieman lähemmäs kontreskarpimuuria. Kaivausalueella havaittiin tukipuiden jatkokohta, jossa kaksi hirttä oli aseteltu kiinni toisiinsa ilman loveuksia tai tappeja. Hirsiarina ja tukipuu oli aseteltu risukimppujen R9 päälle. Risukimput koostuivat vitaksilla sidotuista pienistä oksista sekä ohuista koivunran-goista. Koska puurakenteita ei purettu, kaivettiin risukimppumattoon pari pientä kuoppaa, joista selvitettiin kerroksen rakennetta. Hirsikehikkoa oli tuettu pienillä kivillä, jotka olivat puiden väleissä risukimppujen päällä.

AKDG4721:37 Vallihaudan pohjan tukipuita, R5–R8. E-W. Kuva Katja Vuoristo.

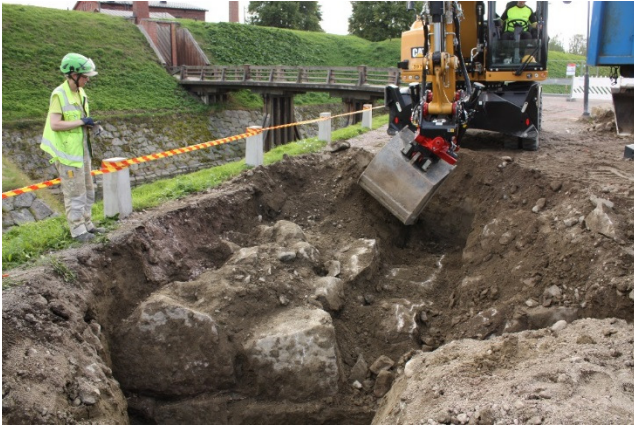
AKDG4721:79 Raveliin oikean sivun eskarppimuurin ensimmäistä kivikerrosta on purettu asennettavan sadevesiputken kohdalta. N-S. Kuva Katja Vuoristo.

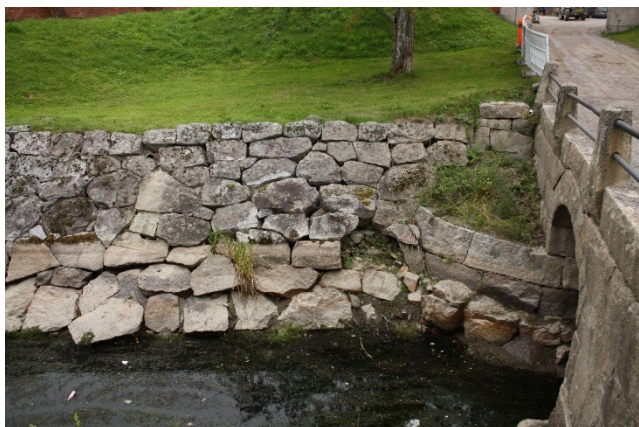
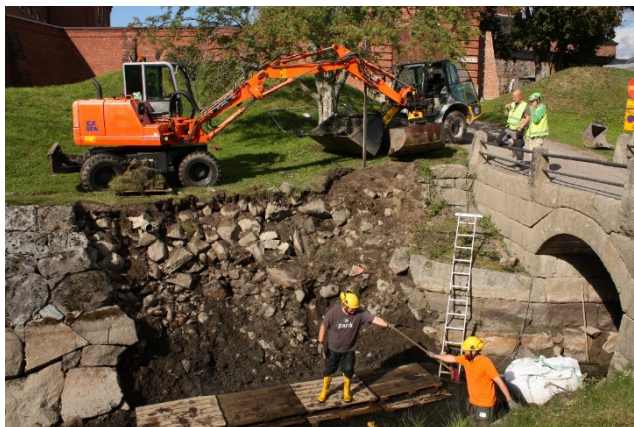
AKDG4721:64 ja AKDG4721:66 Eteläisen sillan länsipuolen eskarppimuurin korjausalue ennen kivien poistoa ja kivien poiston jälkeen. SE-NW ja S-N. Kuva Katja Vuoristo.

Eteläisen sillan viereisen eskarppimuurin valvonta liittyi muurissa olevan pullistuman korjaamiseen. Vaurioalueen ns. naamakivet purettiin ja niiden takana olevia taustakiviä purettiin vain sen verran, että kivet saatiin takaisin alkuperäisille paikoilleen. Koska muuriin ei kajottu tämän enempää, tehtiin paikalla ainoastaan mitausdokumentointia ja alue valokuvattiin. Vauriokohdan profiilista tehtiin poikkileikkaus ja lisäksi korjattava alue mitattiin paikoilleen. Muurin korjauksen suoritti Kivityö Kaseva Oy, ja se tehtiin samalla periaatteella kuin koetutkimusalueen vauriokohdan korjaus eli kivikerta kerrallaan. Korjausalue on merkitty karttoihin 1, 8 ja 10–11.

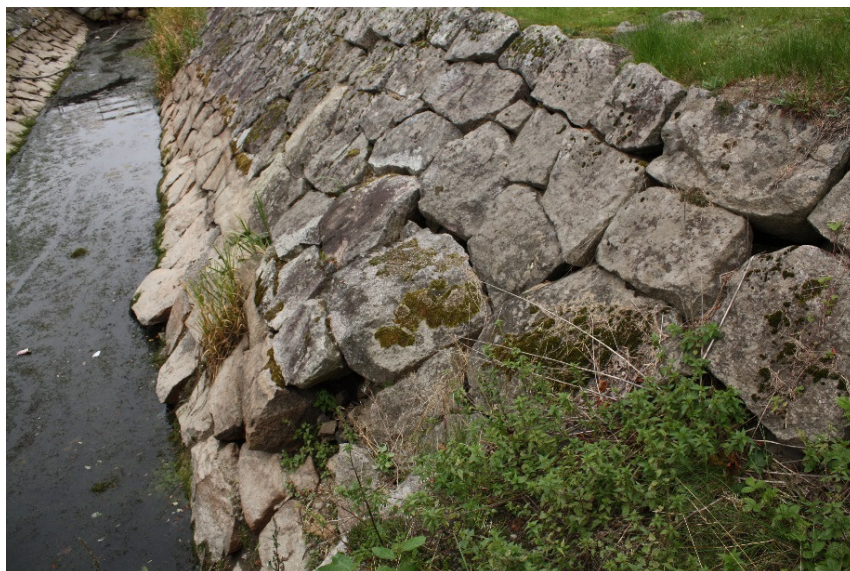
AKDG4721:65 Eteläisen sillan länsipuolen eskarppimuurin korjausalue ennen kivien poistoa. Vauriokohta erottuu muurissa selkeänä pullistumana. NE-SW. Kuva Katja Vuoristo.

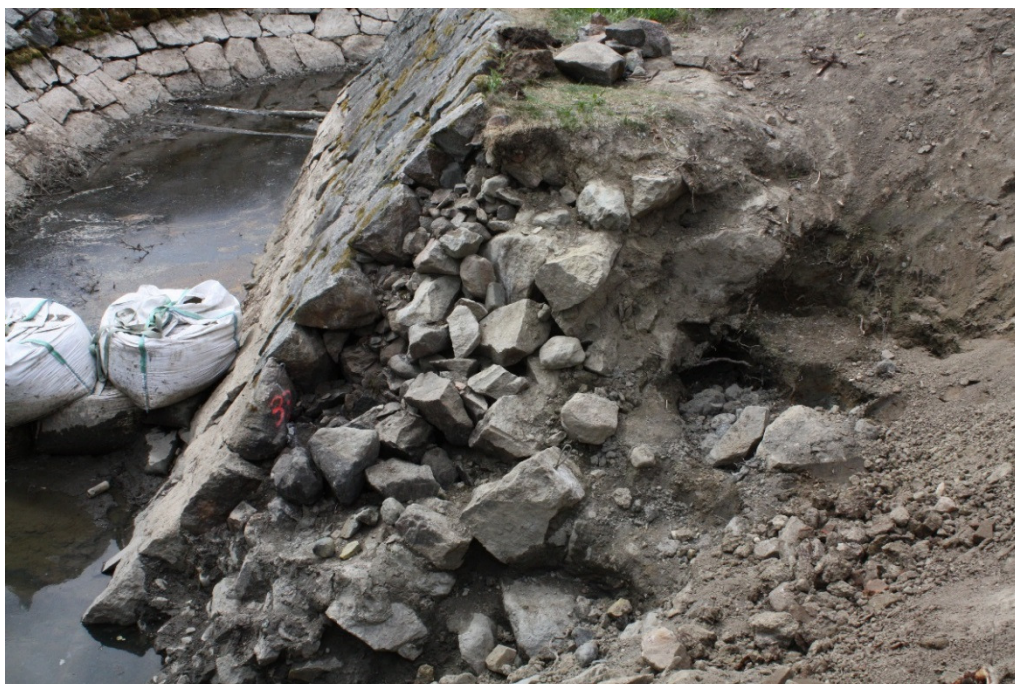
AKDG4721:53 Koekorjausalueen eskarppimuurin länsiprofiili. Muurin tauksen kivet on purettu jo osittain, mutta niiden kohdalla erottuu vielä kivistä saveen jääneet kuopat. NE-SW. Kuva Katja Vuoristo.

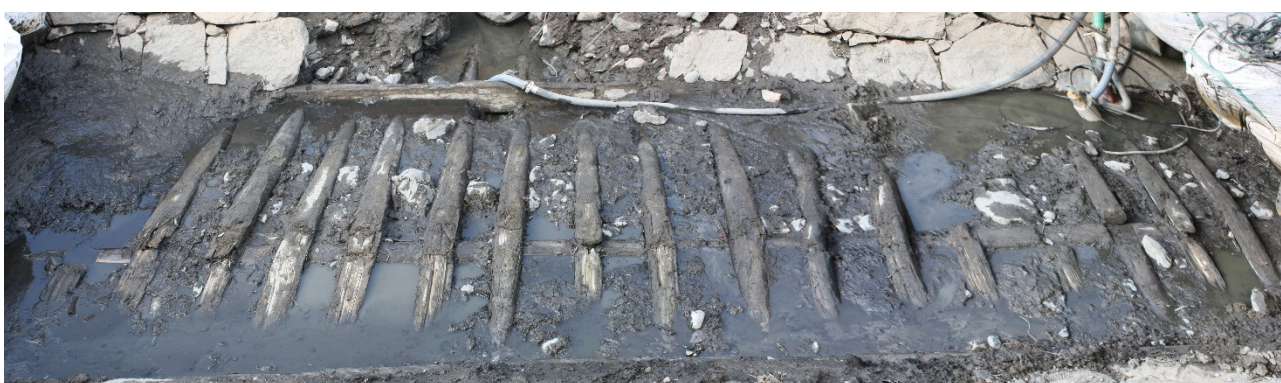
AKDG4721:50 Panoraama koekorjausalueen puurakenteista R5–R8 vallihaudan pohjalla. Kuvassa erottuu hyvin poikkipuiden R7 murtumakohdat alemman pitkittäispuun R8 alla. Puut painuvat kohti eskarppimuuria ja jatkuvat sen alle haljaspuun R5 alta. S-N. Kuva Katja Vuoristo.
