Inkoon kirkko
Arkeologinen alustava valvonta
30.8. ja 5.9.2017.

FT Kari Uotila
Muuritutkimus ky

Tiivistelmä

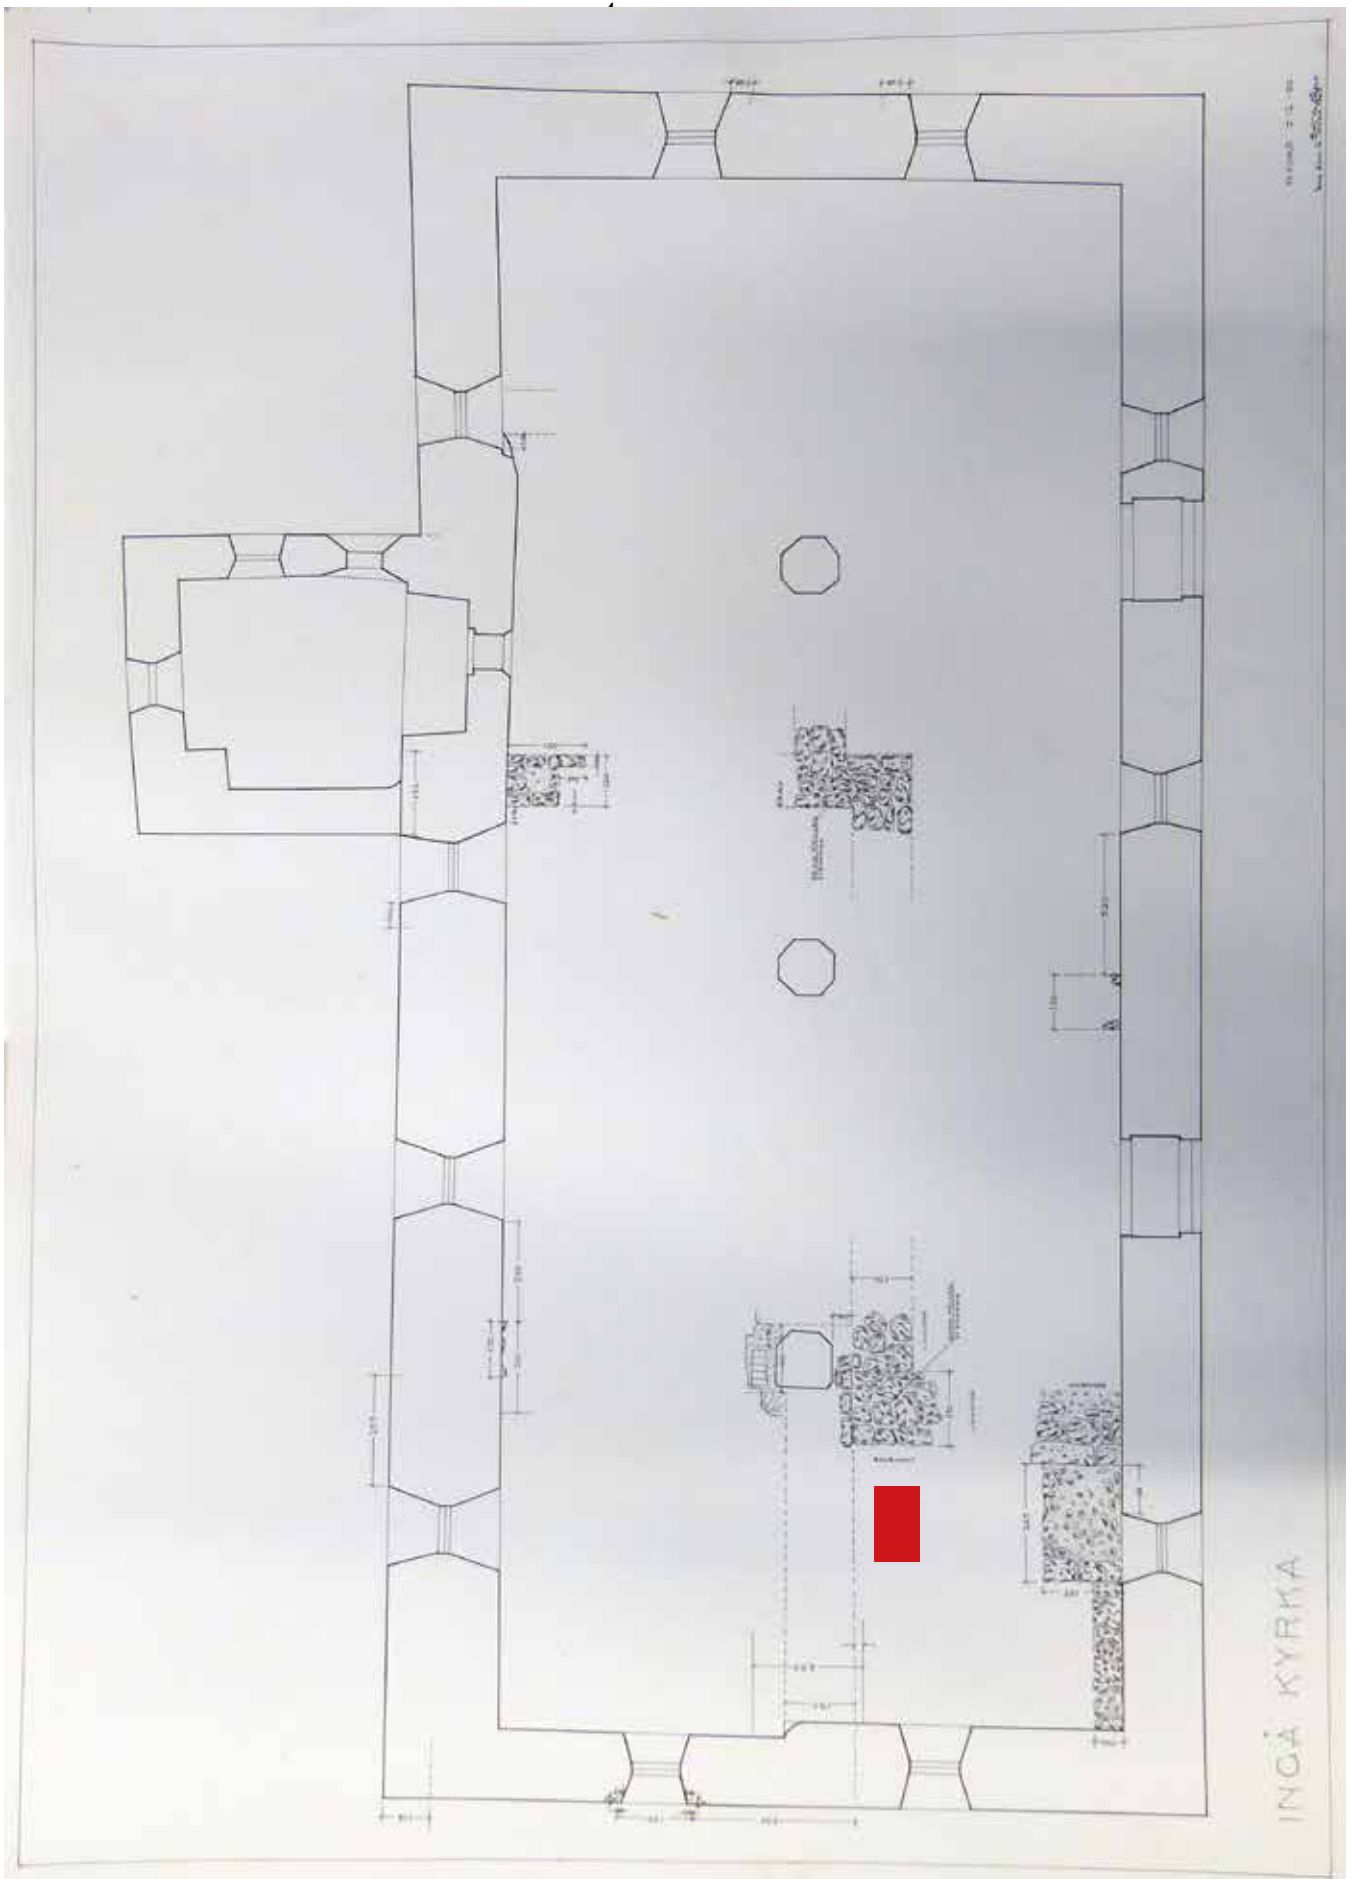
Kuva 1. Inkoon kirkon v. 1955 havaitut muurit ja punaisella merkittynä v. 2017 tehty havainto. Sijaintitieto arviona. Karttapohja Museovirasto. Arkeologinen lisäys K. Uotila / Muuritutkimus ky.

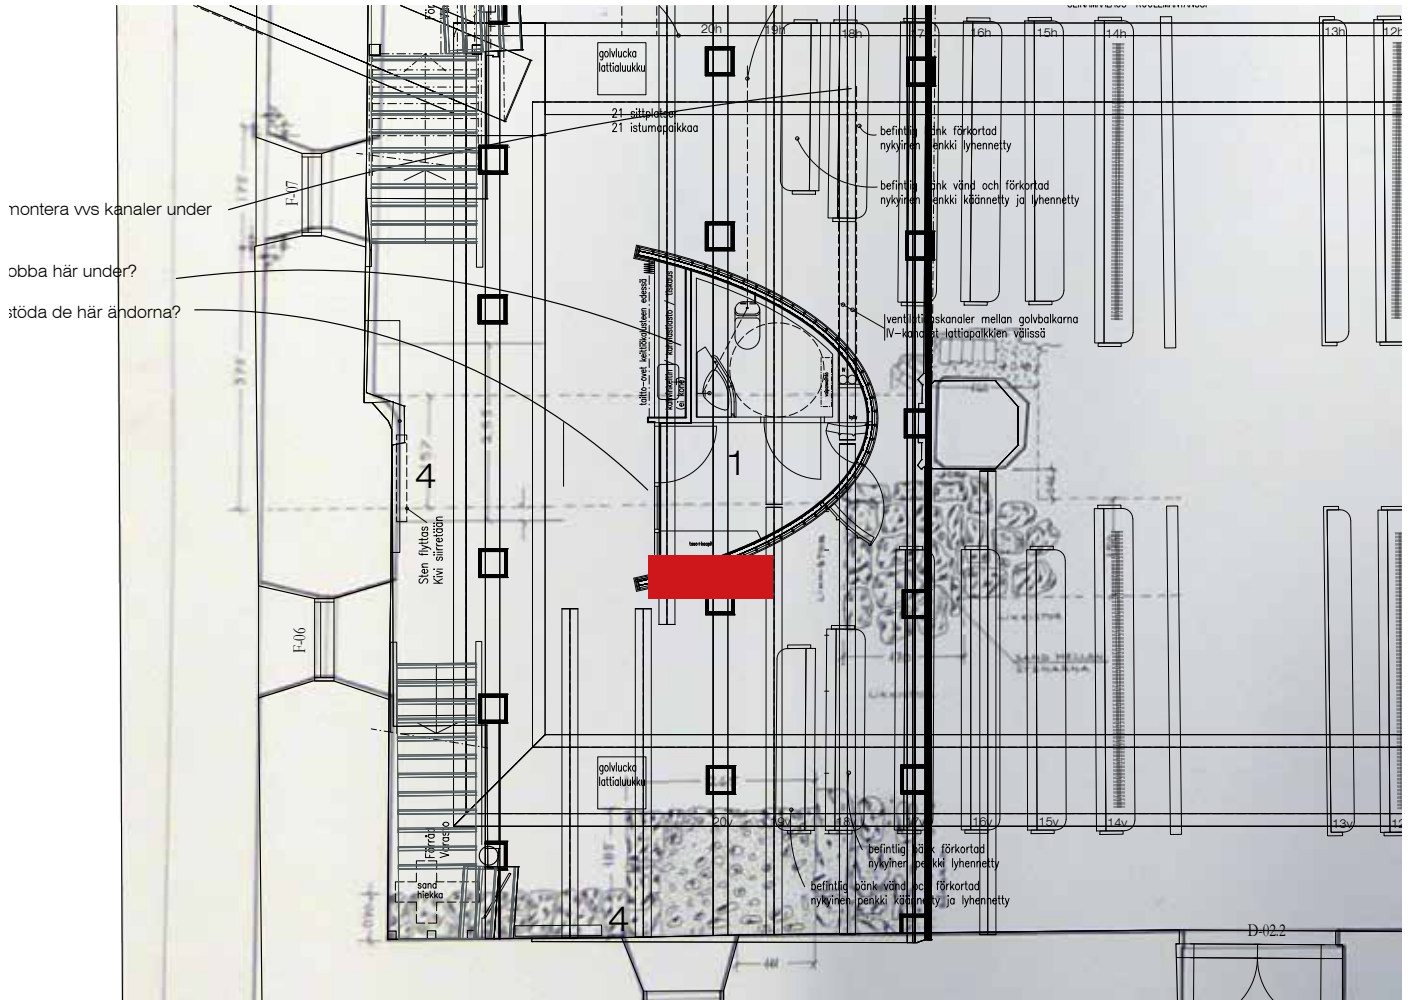
Kuva 2. Hankkeen suunnittelijan laatimaan pohjaan lisätty 5.9.2017 havaittu muurirakenne. Sijaintitieto arviona. Kartan arkeologinen lisäys K.Uotila. Muuritutkimus ky.

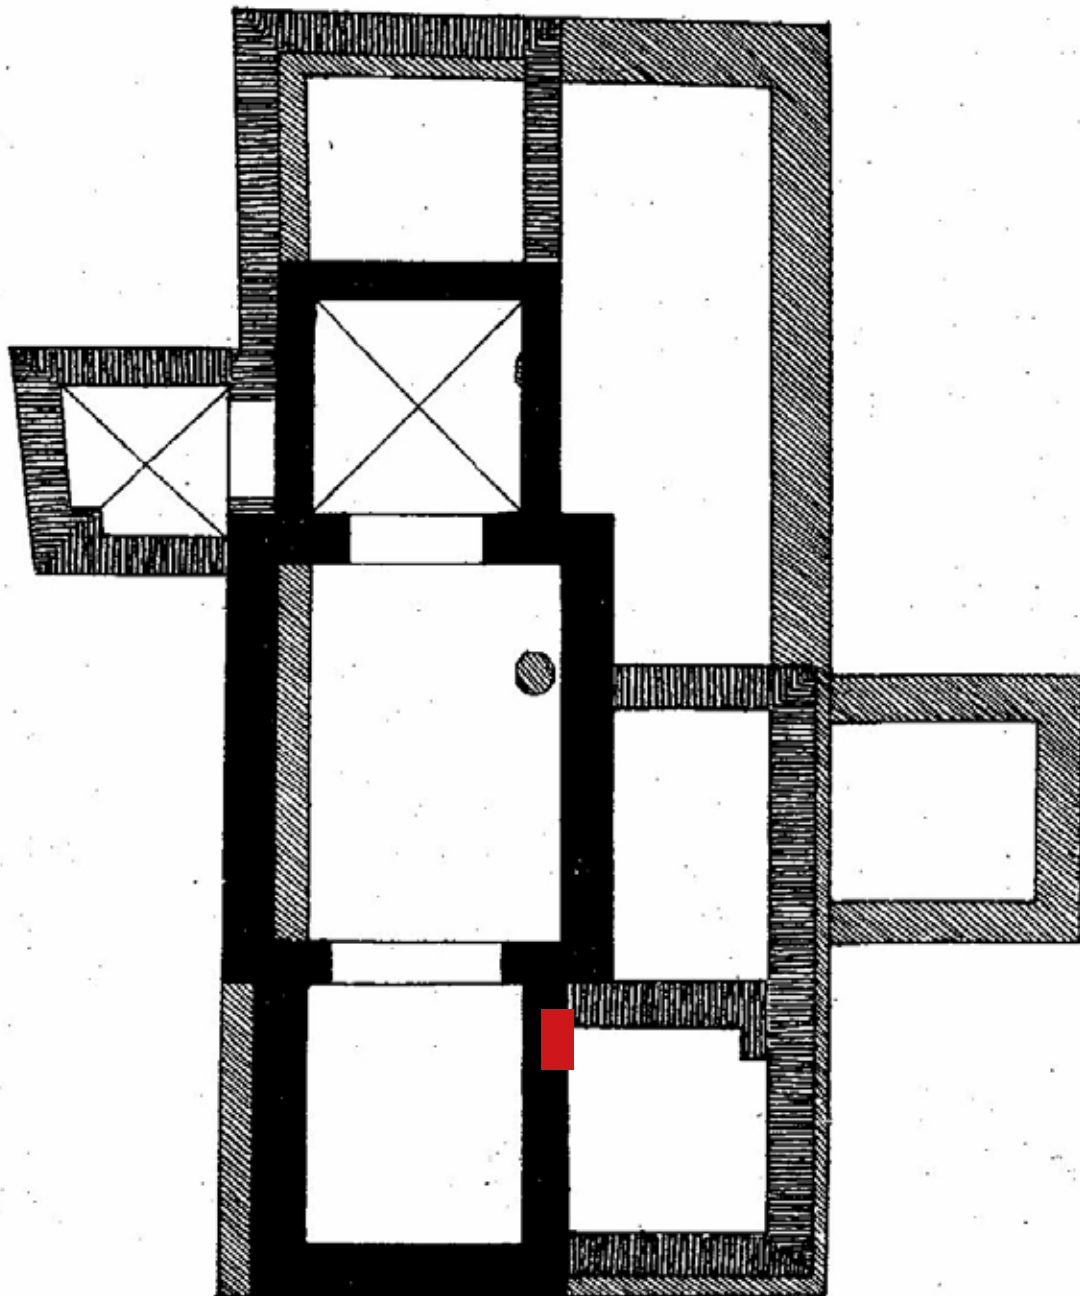
Kuva 3. I. Kronqvistin laatimaan Inkoon kirkon pohjapiirrokseseen on merkitty punaisella v. 2017 havaitun rakenteen arvioitu sijainti. (Kronqvist Ingå kyrka. FM 1938 s. 43). Kronqvistin tutkimuksen perusteella muuriosa olisi ollut osa Inkoon vanhinta muurattua kirkkorakennusta.

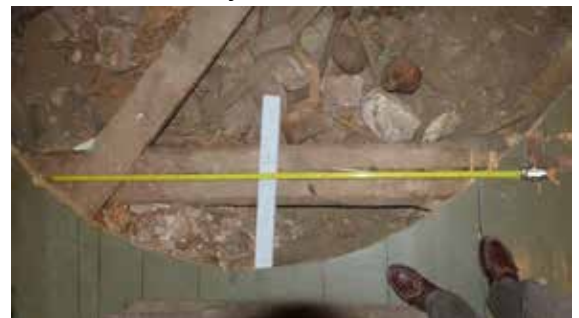
Palkkien välissä maanpinta on pääosin palkin alapinnan tasossa tai sen alapuolella, vain yhdessä kohdassa on lastuista ja tiilenkappaleista koostuva kasa, ks. kuva. Sovittiin että kasan saa poistaa.

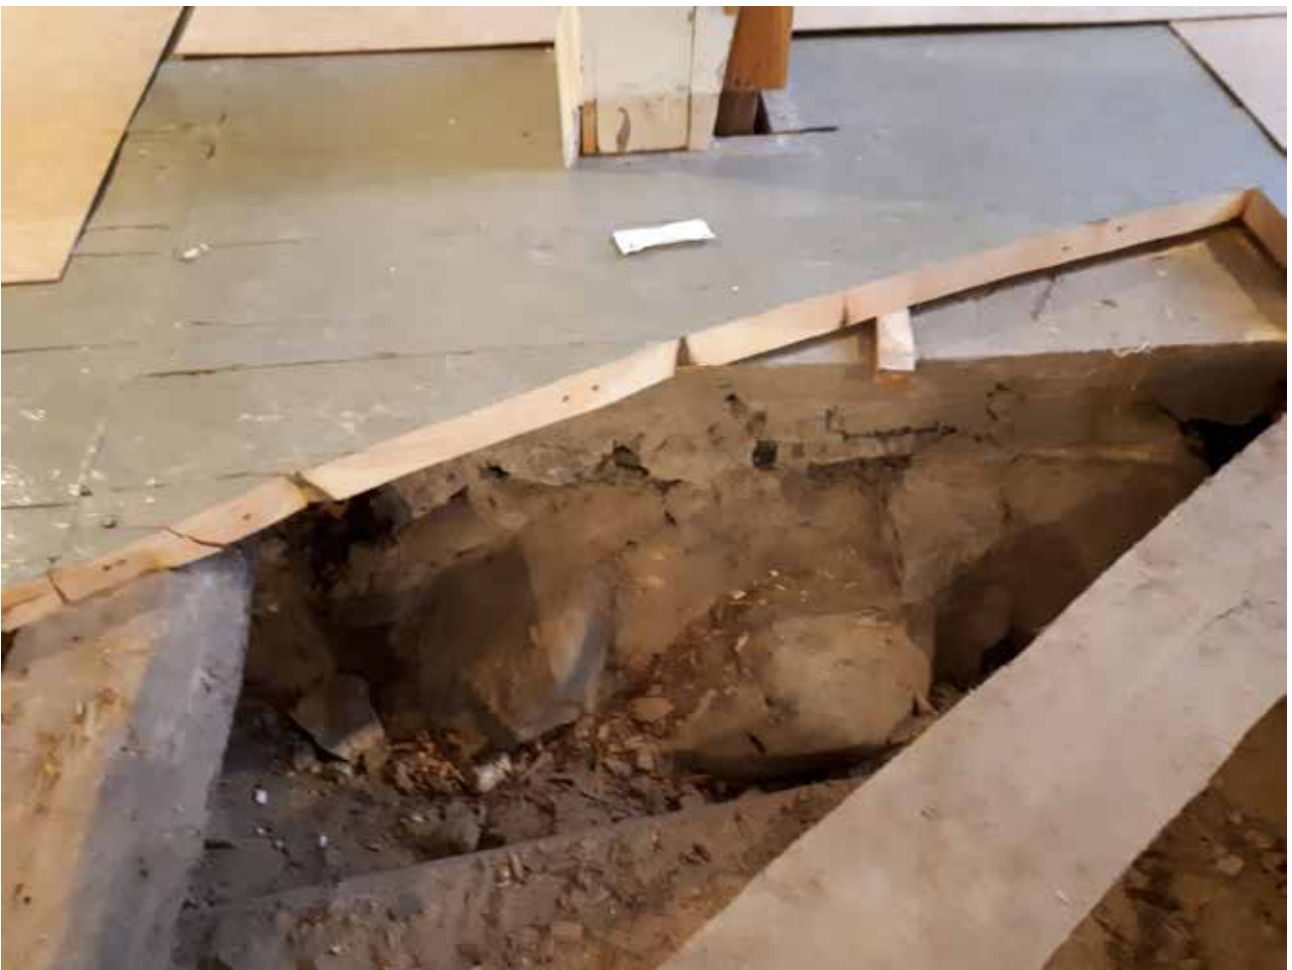
Lattiaan avattu alue rajautuu aivan eteläkulmassa vanhaan muuriperustukseen. Kivirakenteessa on ylhäällä kiinni ainakin osassa muuria betonivalu, joten muuria ei voi pitää kokonaan säilyneenä. Muuria on nyt esillä 1-2 kivikertaa ja sen voi olettaa olevan muurattu rakenne.

Muurin vieressä on ainakin yksi selvä arkku, jossa on sekä kantta että reunoja osin näkyvissä. Muilta osin kohde on pöyisen maan peitossa eikä esim. arkkuja ainakaan selvästi erota. Kohdetta ei puhdistettu koska arkeologisiin tutkimuksiin ei ollut tutkimuslupaa.

MuTu117031:1. Inkoon kirkon länsiosa. Avattu laotalattia ylhäällä. Alapuolella luonnonkiviä ja mahdollisesti kalkkilaastia. Kuvan etualalla arkun kansi. N. K. Uotila / Muuritutkimus ky. 5.9.2017.

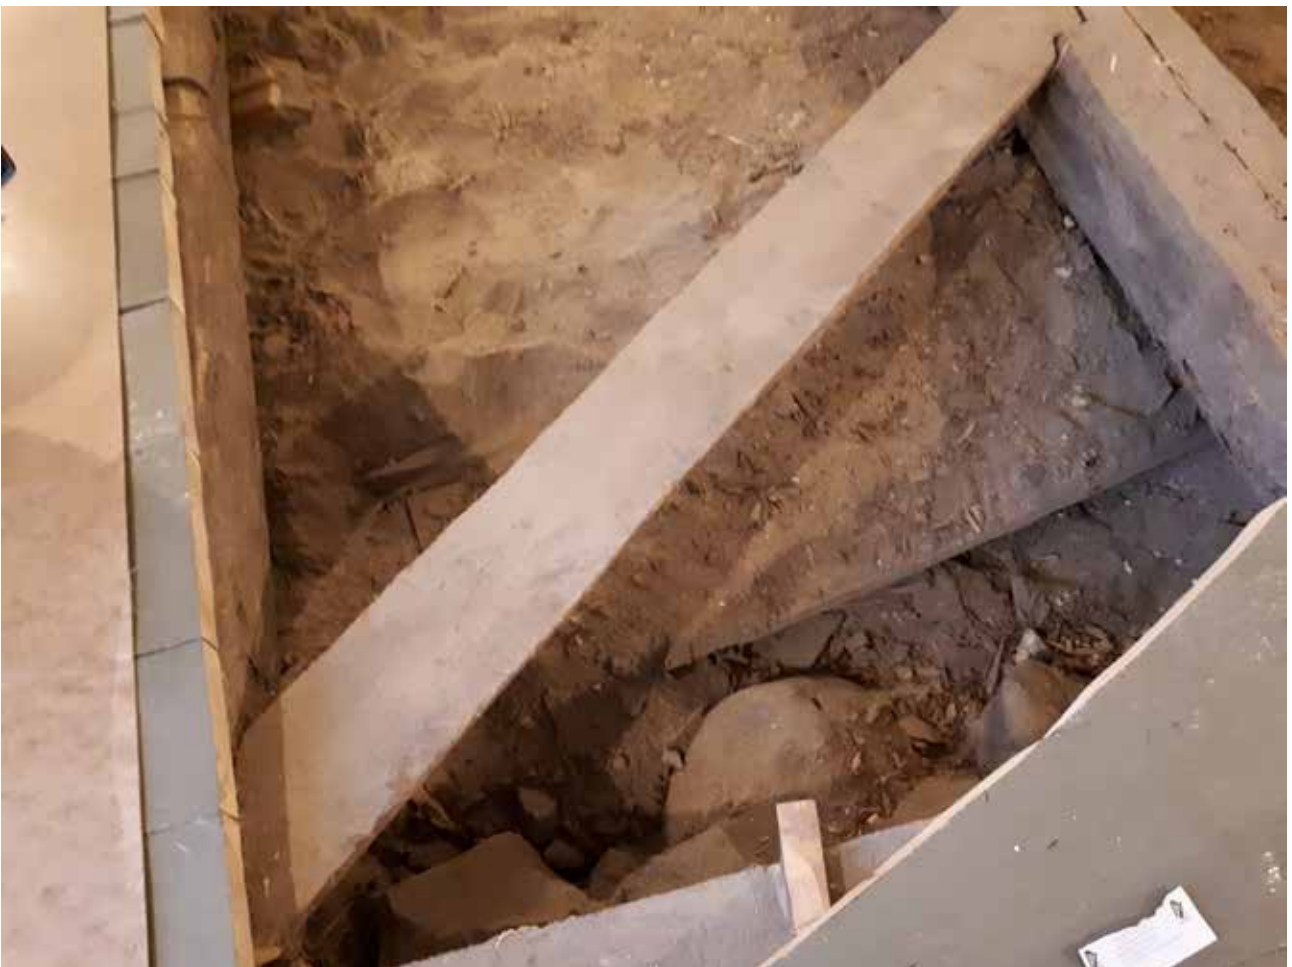
MuTu117031:2. Inkoon kirkon länsiosa. Avattu laotalattia kaarevana. Alapuolella luonnonkiviä ja mahdollisesti kalkkilaastia. Arkun kansi. S. K. Uotila / Muuritutkimus ky. 5.9.2017.
