Raaseporin linnanrauniot
Itäisen torniryhmän arkeologiset tutkimukset
vuonna 2015

FT Kari Uotila
Muuritutkimus ky

Itäisen torniryhmän tutkimukset 2015.

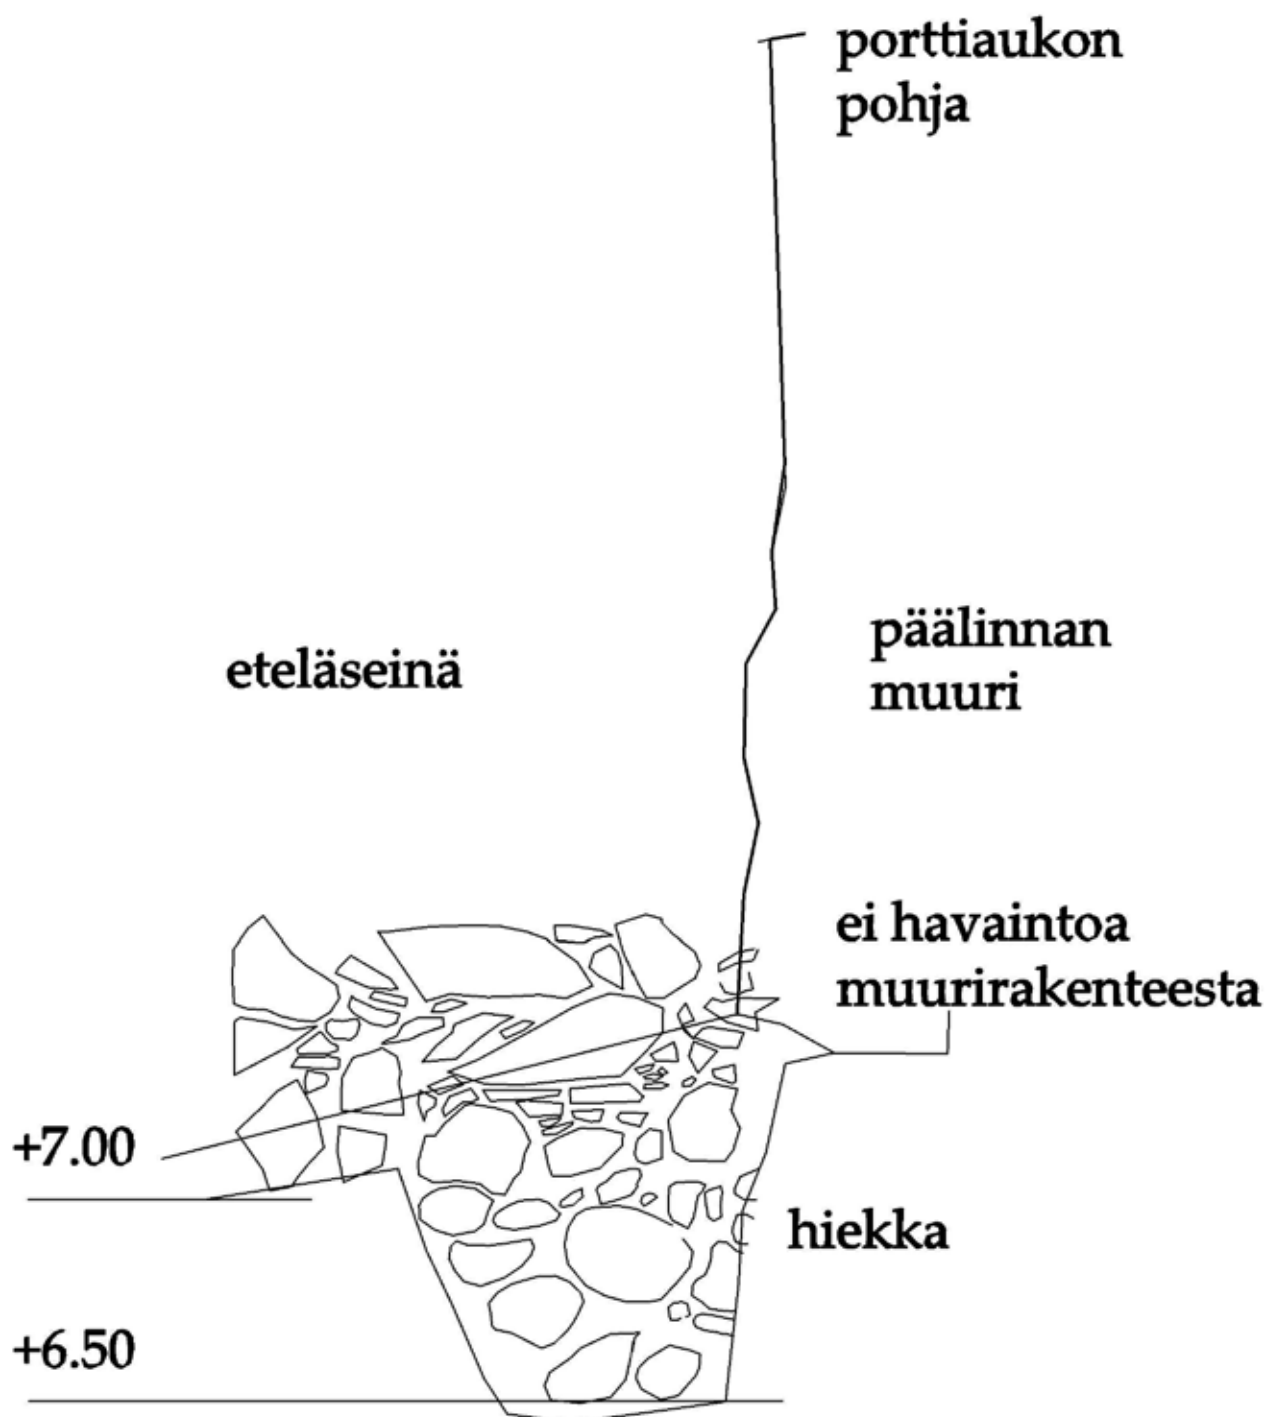
Raasepori Itäinen torniryhmä	Pieni huonetila. Eteläseinän lounaiskulma. 1:20
K.Uotila / Muuritutkimus ky	Kartta 1.

Torniryhmän eteläseinä jatkui täyttötason alle kivimuurina, jossa isokokoiset ja vaihtelevan pintaiset kivet oli asetettu kerroksittain ja välissä oli selvät kiilakivirivit. Muuri jatkui ilman havaittua saumaa päälinnan ulkomuurin linjauksen alla kohti länttä. Muurin laajuutta päälinnan kehämuurin alla ei saavutettu. Muurin havaittu alareuna oli korkeudella + 6.50 mpy mutta on selvää, että muuri ulottuu kaivaustason alapuolelle.

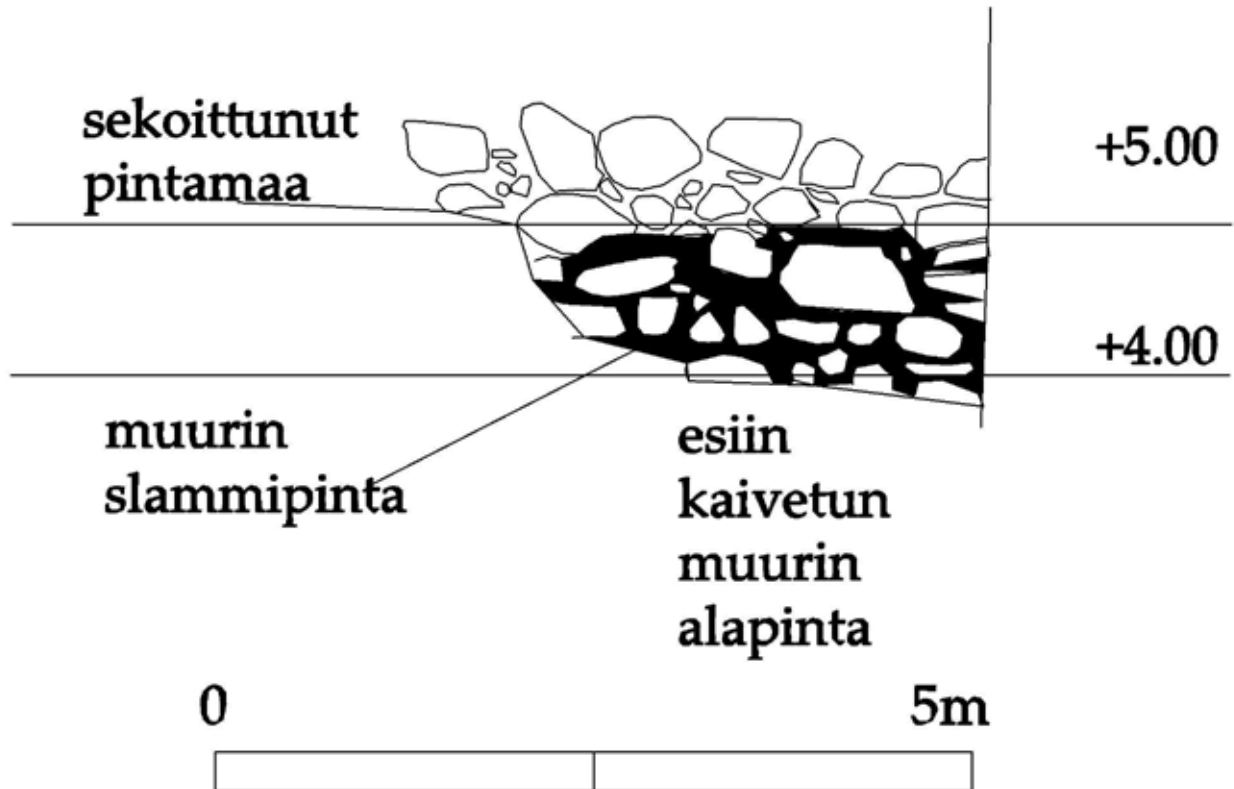
Raasepori Itäinen torniryhmä	Iso huonetila. Itäseinän alaosa 1:50
K.Uotila / Muuritutkimus ky	Kartta 2.

Tutkimusalueen itä- ja etelämuurien pintarakenne muuttui noin tasossa +4.80-5.00 niin että kivimuurauksen pinnassa oli muurisaumauksen lisäksi selvä slammauspinta, joka ulottui laajasti kivien päälle. Kivimuurin ladontaa ei voitu dokumentoida slammauksen takaa kuin pintapuolisesti. Slammaus jätettiin paikalleen ja tutkimusten jälkeen kohde suojattiin.

Slammauspinta ulottui havaituissa muuriosissa noin syvyydelle + 3.60-3.70 ja todennäköisesti sen alle. Tutkimushavainto viittaa siihen, että tornitilan seinät ovat olleet käyttöaikana kalkkilaastipinnalla ja tilan käyttöpinta olisi ollut tason + 3.60-3.70 mpy alapuolella.

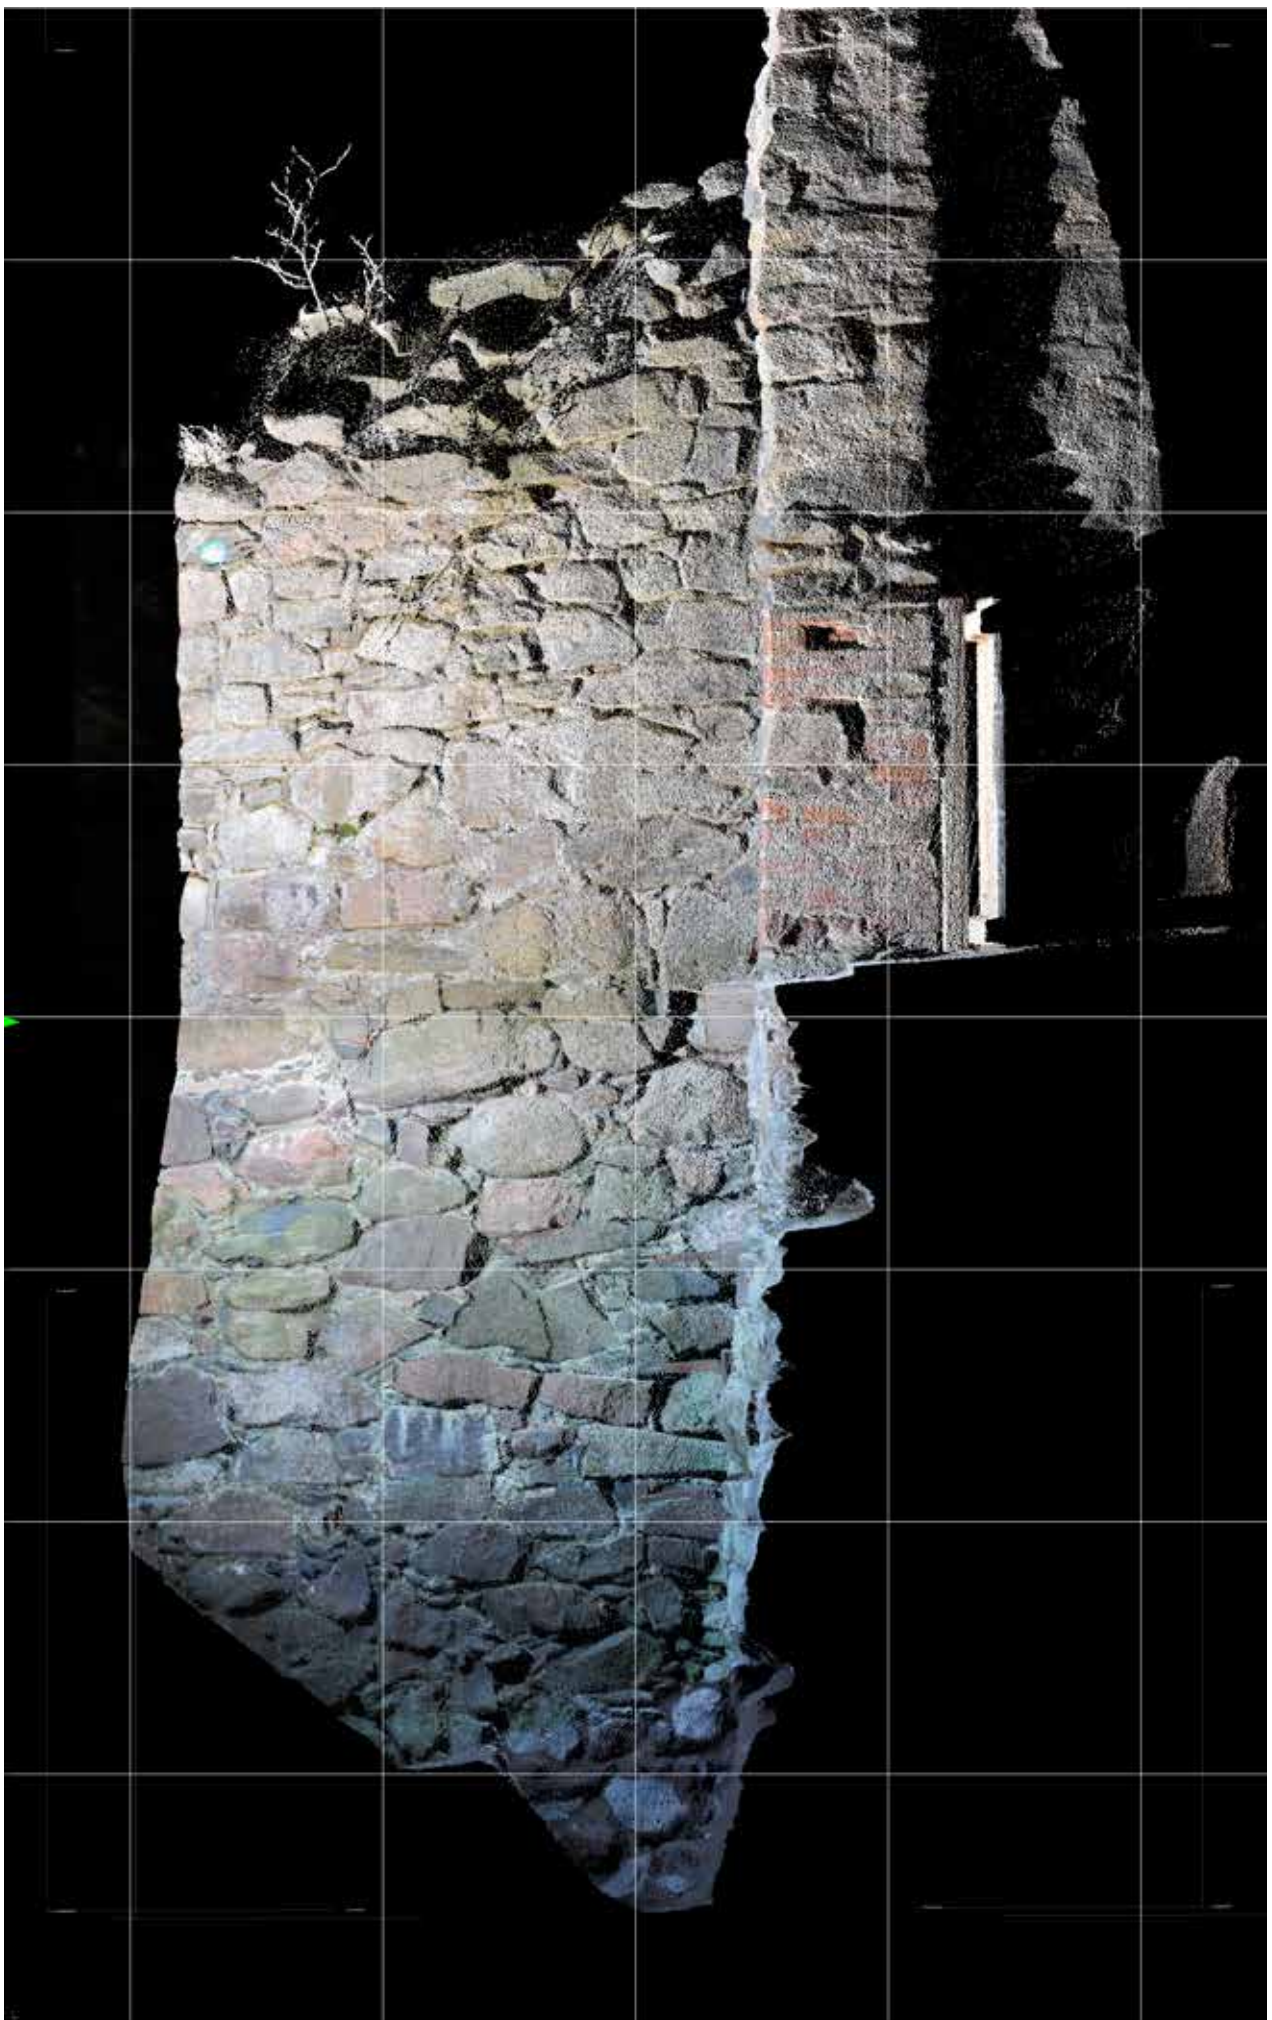
MuTu115015:1. Itäinen torniryhmä. Pienempi huonetila. Eteläseinän alaosa. KU. Toukokuu 2015. N.

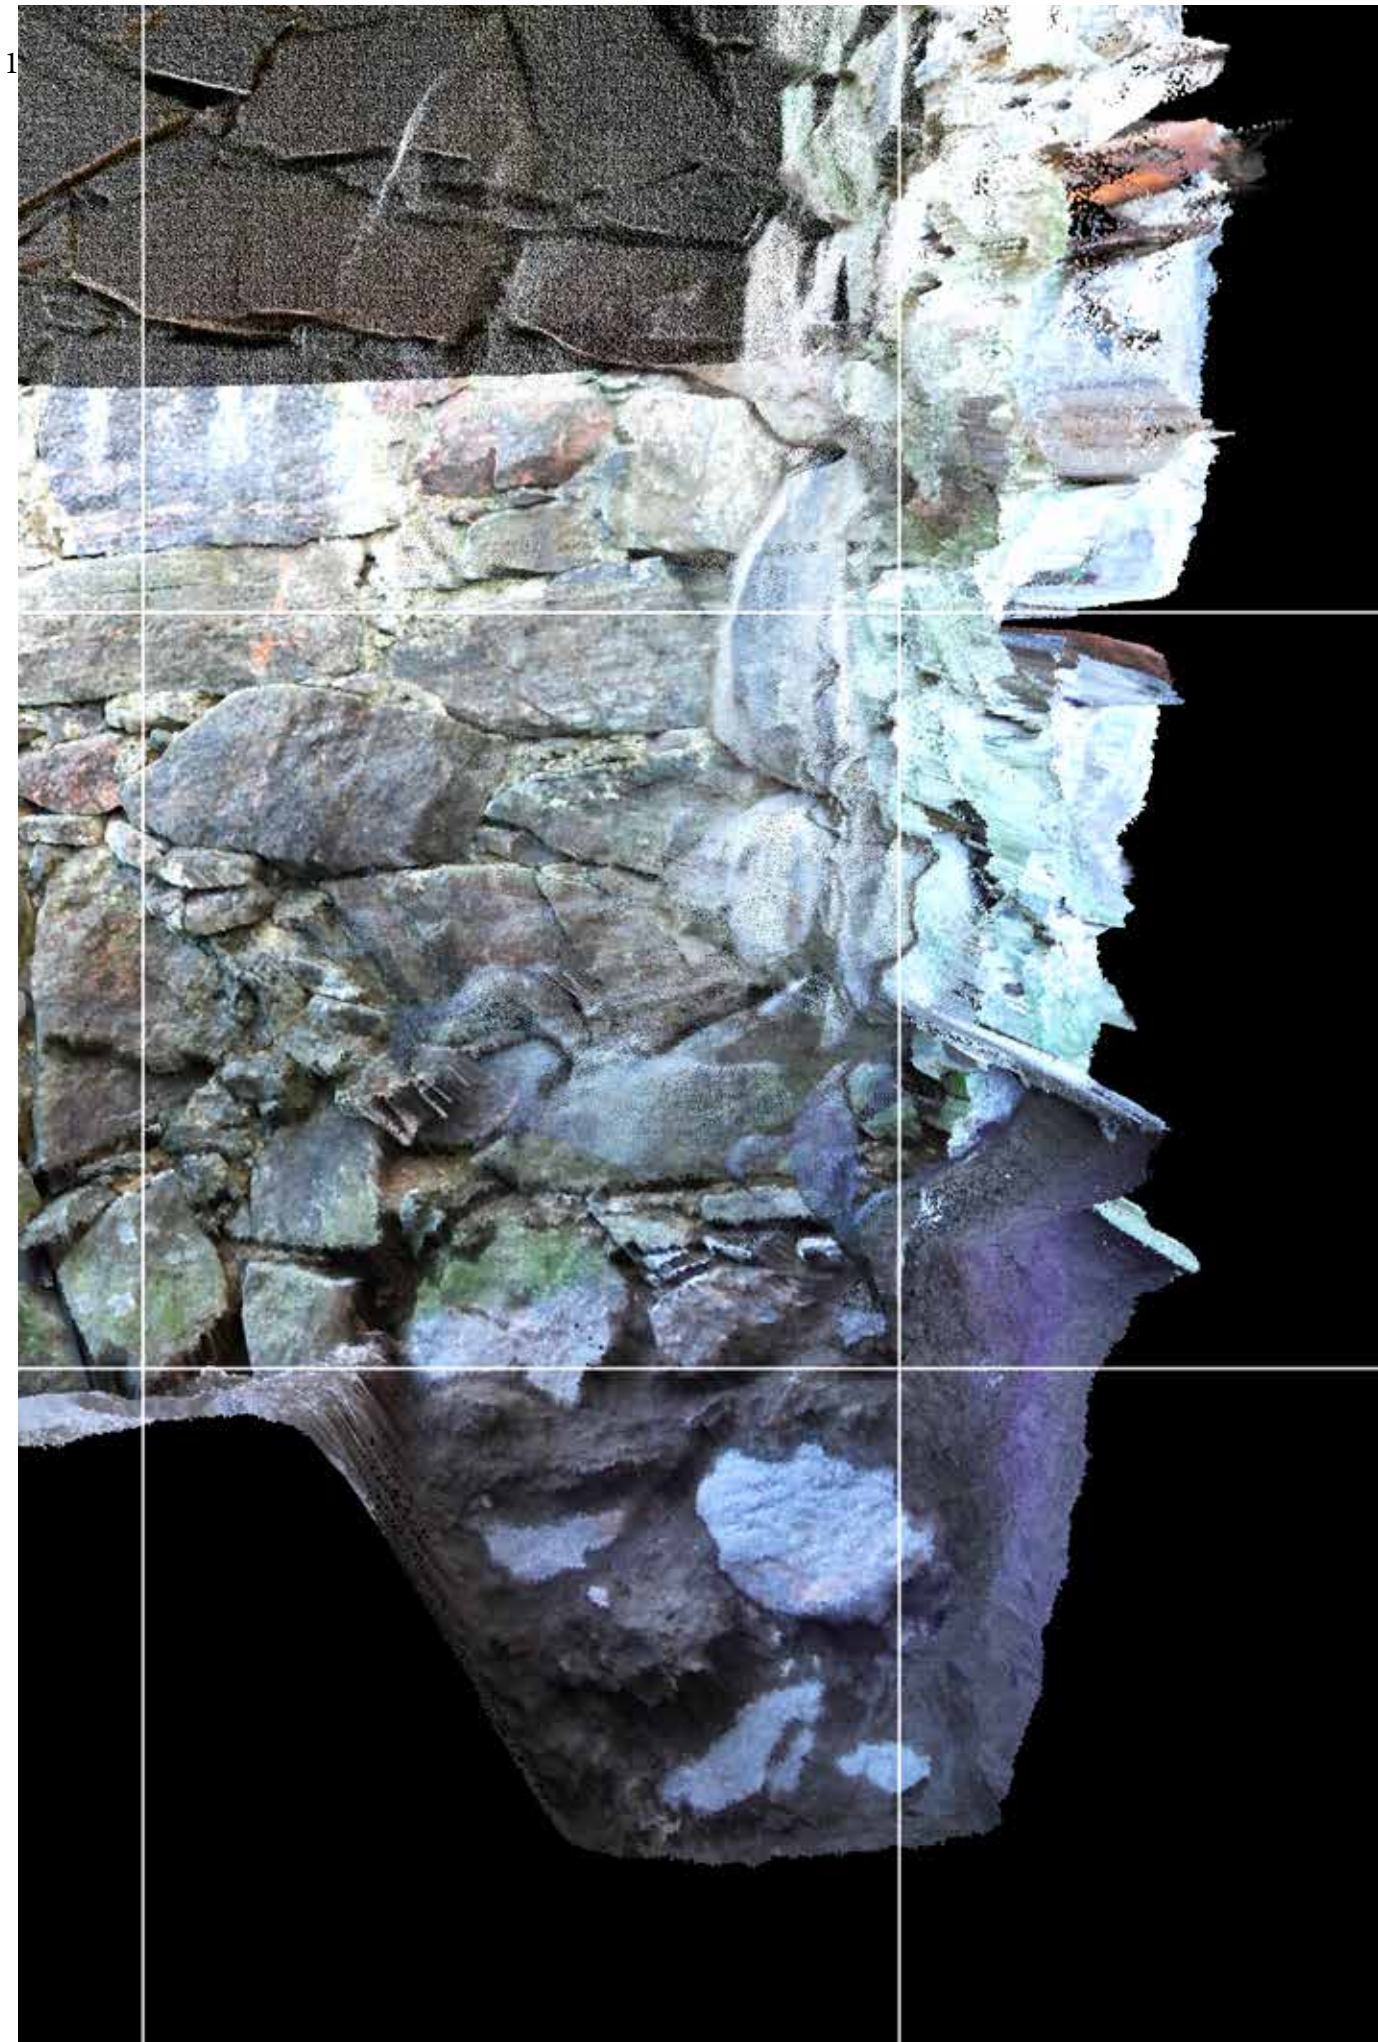
MuTu115015:2. Itäinen torniryhmä. Pienempi huonetila. Eteläseinän alaosan muurirakenne. KU. Toukokuu 2015.N.

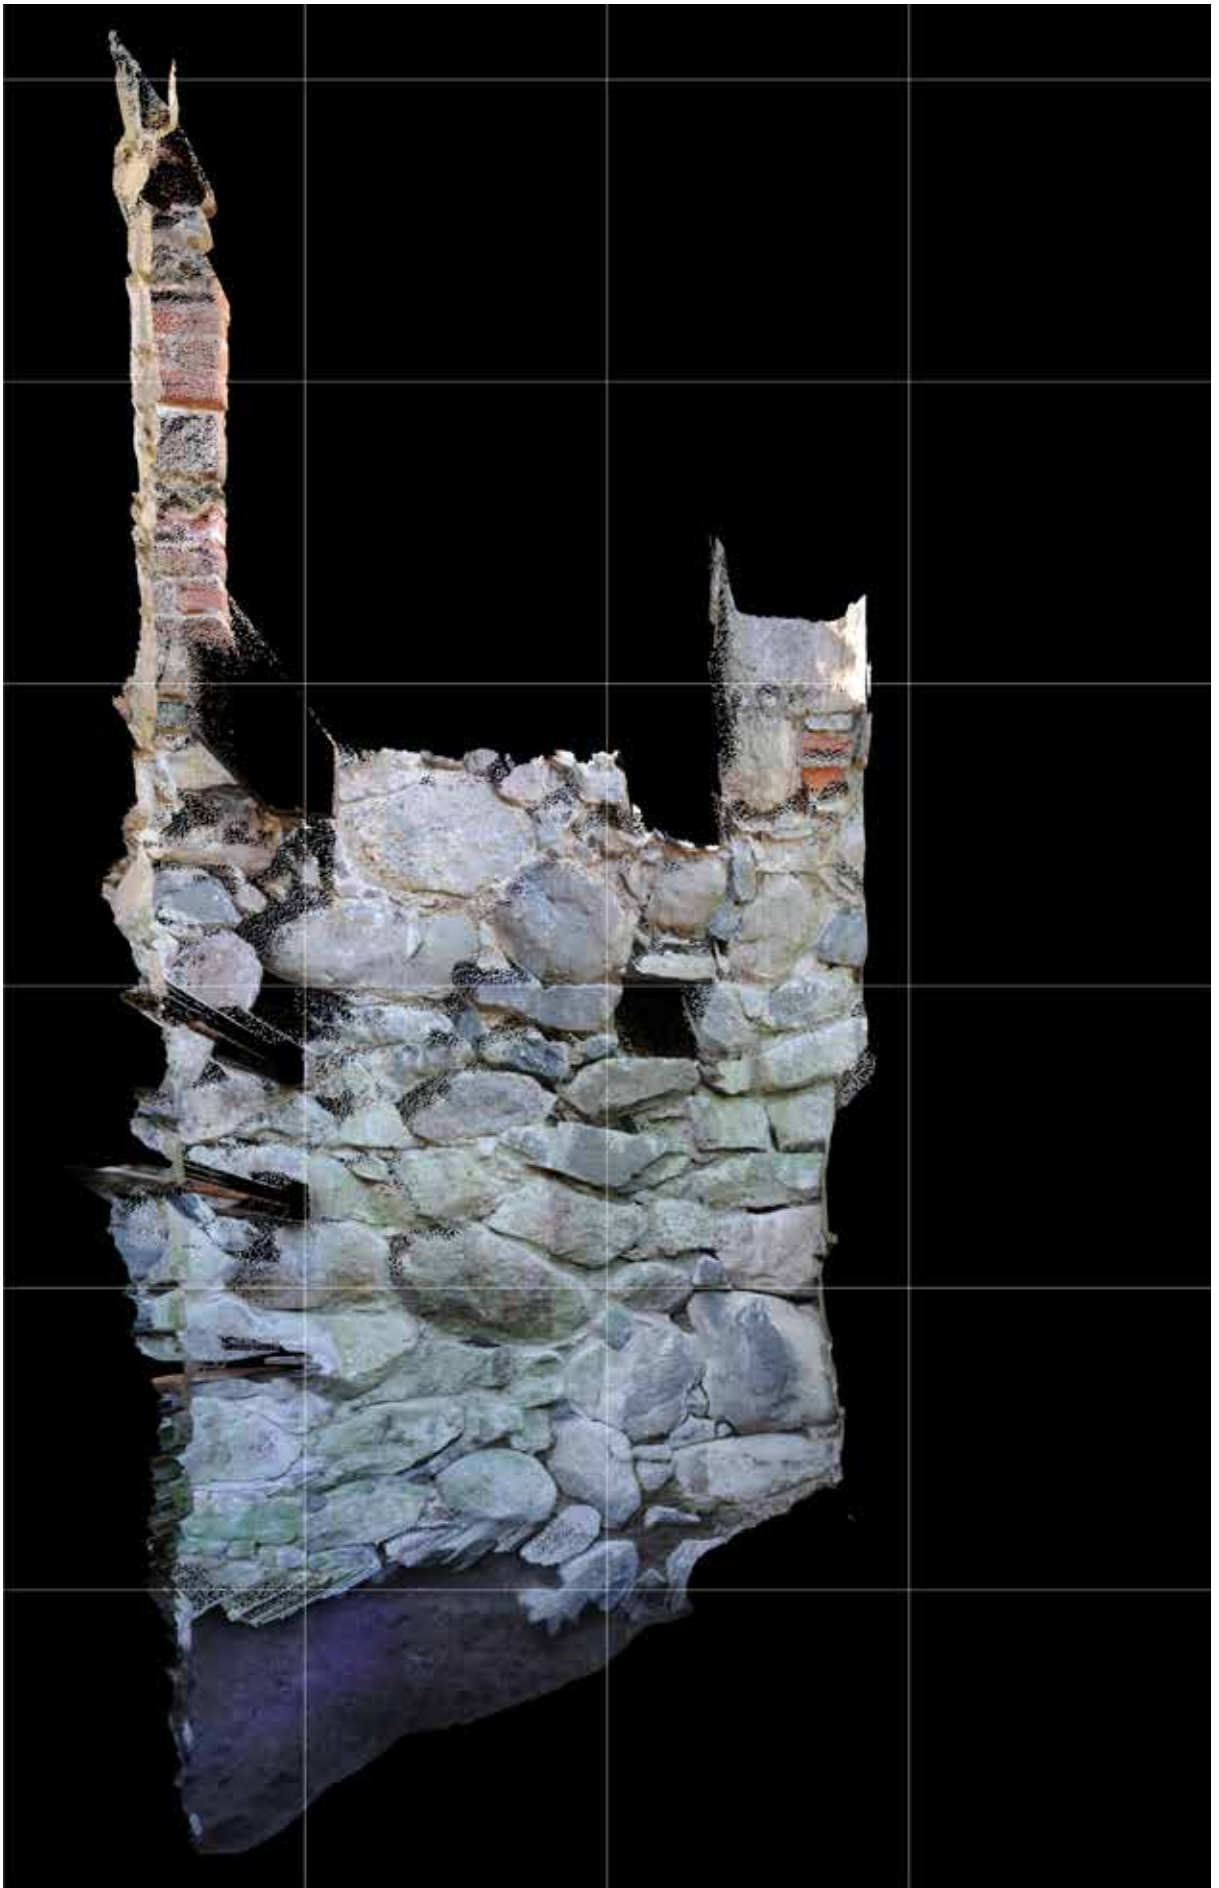
Tutkimusalue 1 oli pienemmän huonetilan länsiosassa ollut kaivanto, joka sijoitettiin kiinni päälinnan muuriin. Päälinnan kehämuuria vasten oli sekoittunut täyttömaakerros, jossa oli näkyvissä pormulaastilla tehty korjaustaso täyttömaan pinnan tasossa noin korkeudella +7.50 mpy. Päälinnan muurissa oli kaksi rakennusosaa, joista eteläosassa muuri rajoittui täyttöhiekkan pintaan korkeudella +7.25-7.30. Pohjoisosassa muurin perustuksena oli hiek-

MuTu115015:3. Itäinen torniryhmä. Pienempi huonetta. Länsiseinän alaosa. KU. Toukokuu 2015. E.

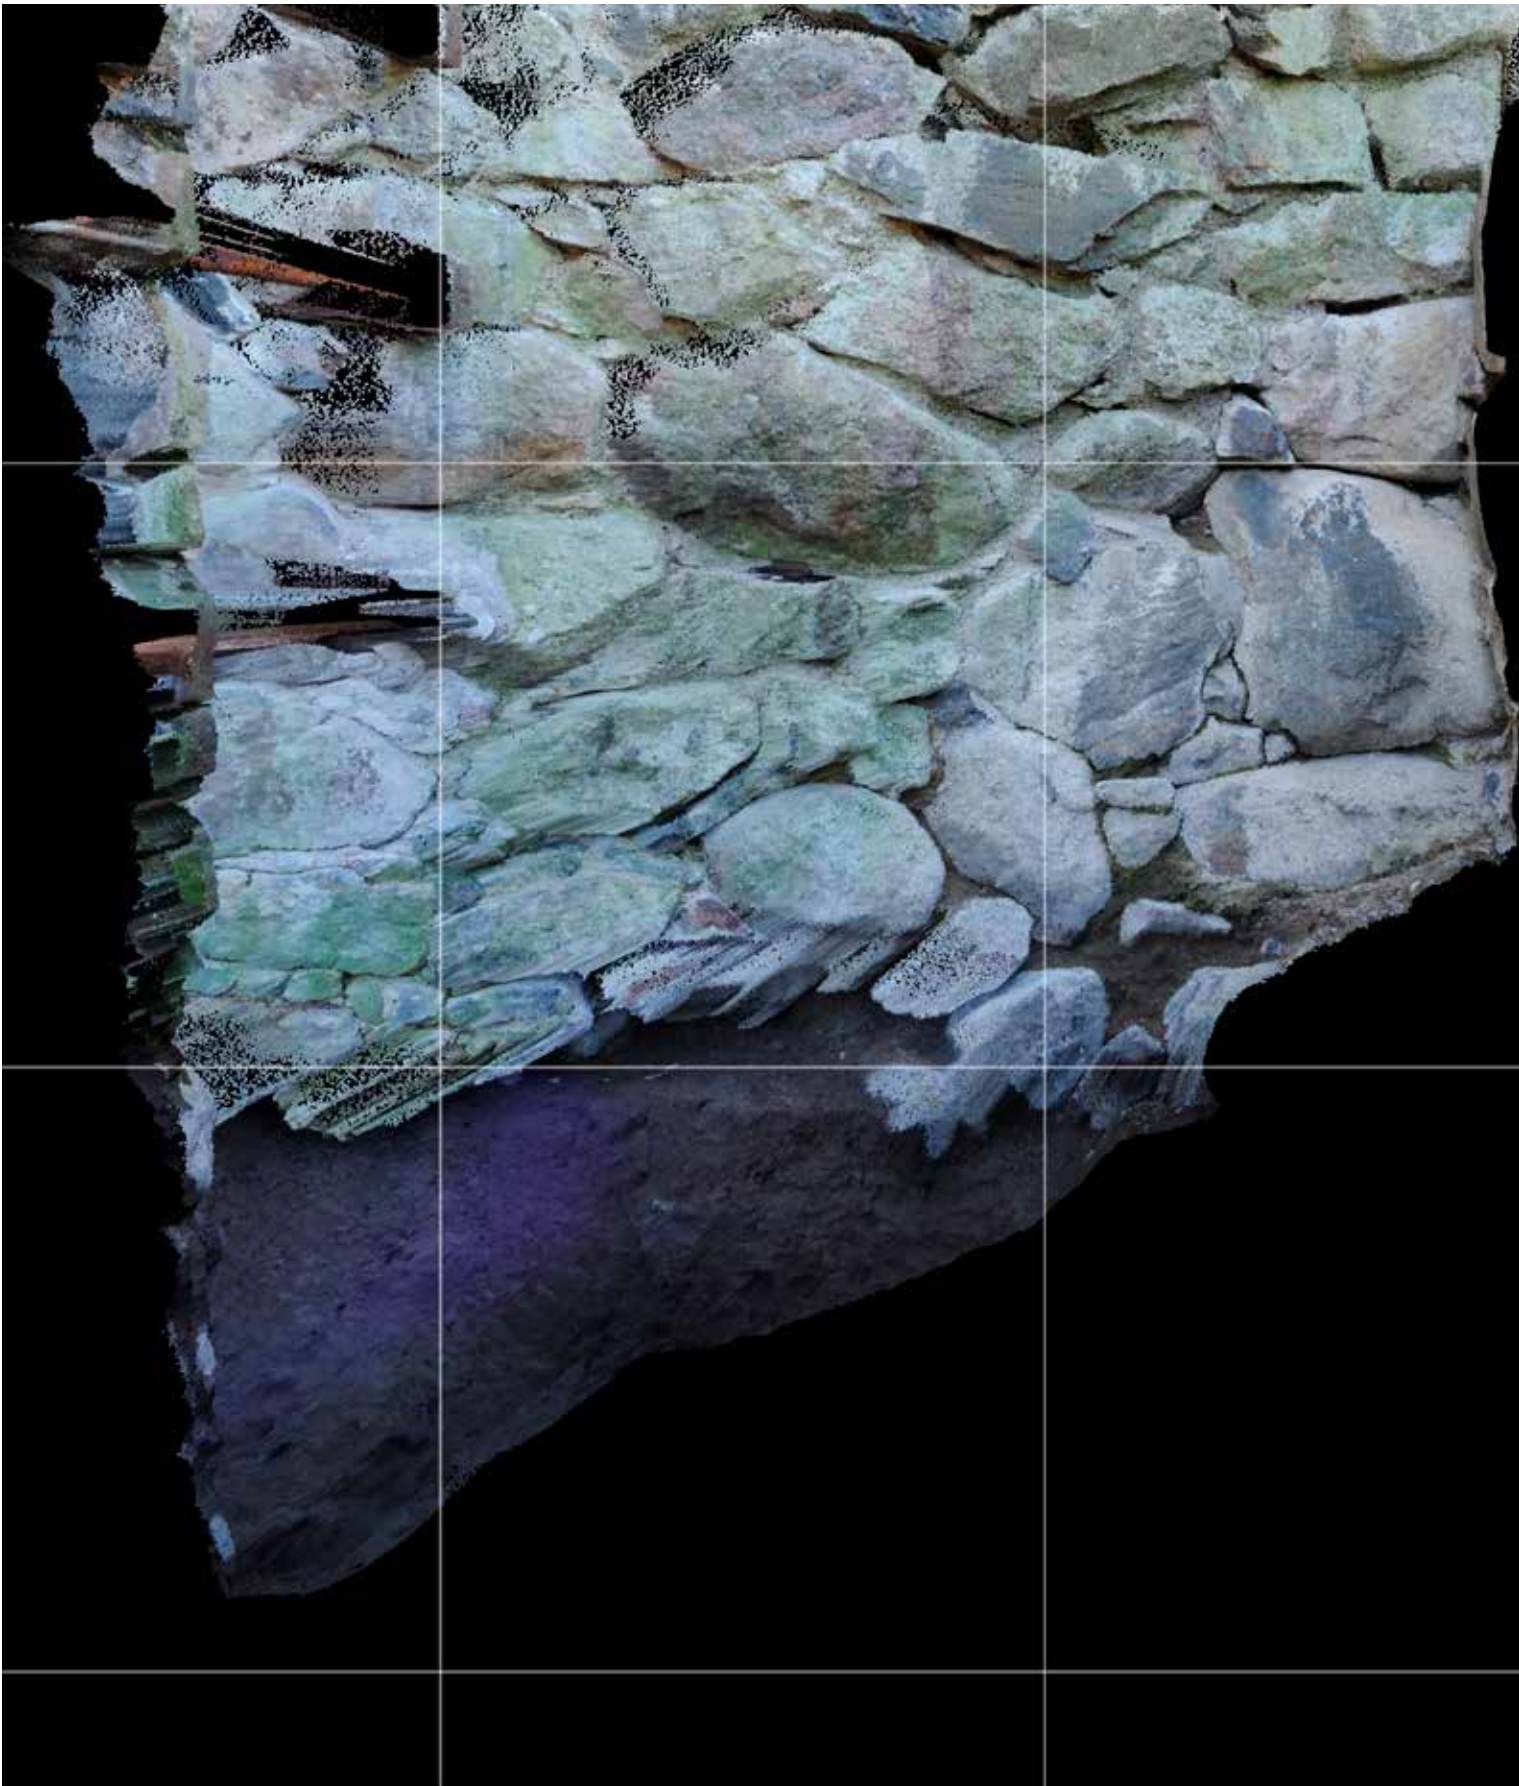
kaan ladottuja kiviä ainakin korkeudelle + 7.10-7.20. Pohjoisosan kiviosa jätettiin paikalleen ja tutkimusta jatkettiin alueen eteläosassa. Maa-aines alueella oli hiekkatäyttöä, jossa oli rakeisuus- ja värieroja. Tiivis hiekkakerros ulottui myös päälinnan kehämuurin alle muurilinjasta sisäänpäin ainakin 55-60 cm ja noin korkeudelle +6.50 mpy. Kaivaus lopetettiin tälle korkeudelle.

MuTu115015:4. Itäinen torniryhmä. Pienempi huonetila. Länsiseinän alaosan hiekkakerrokset. KU. Toukokuu 2015. E.

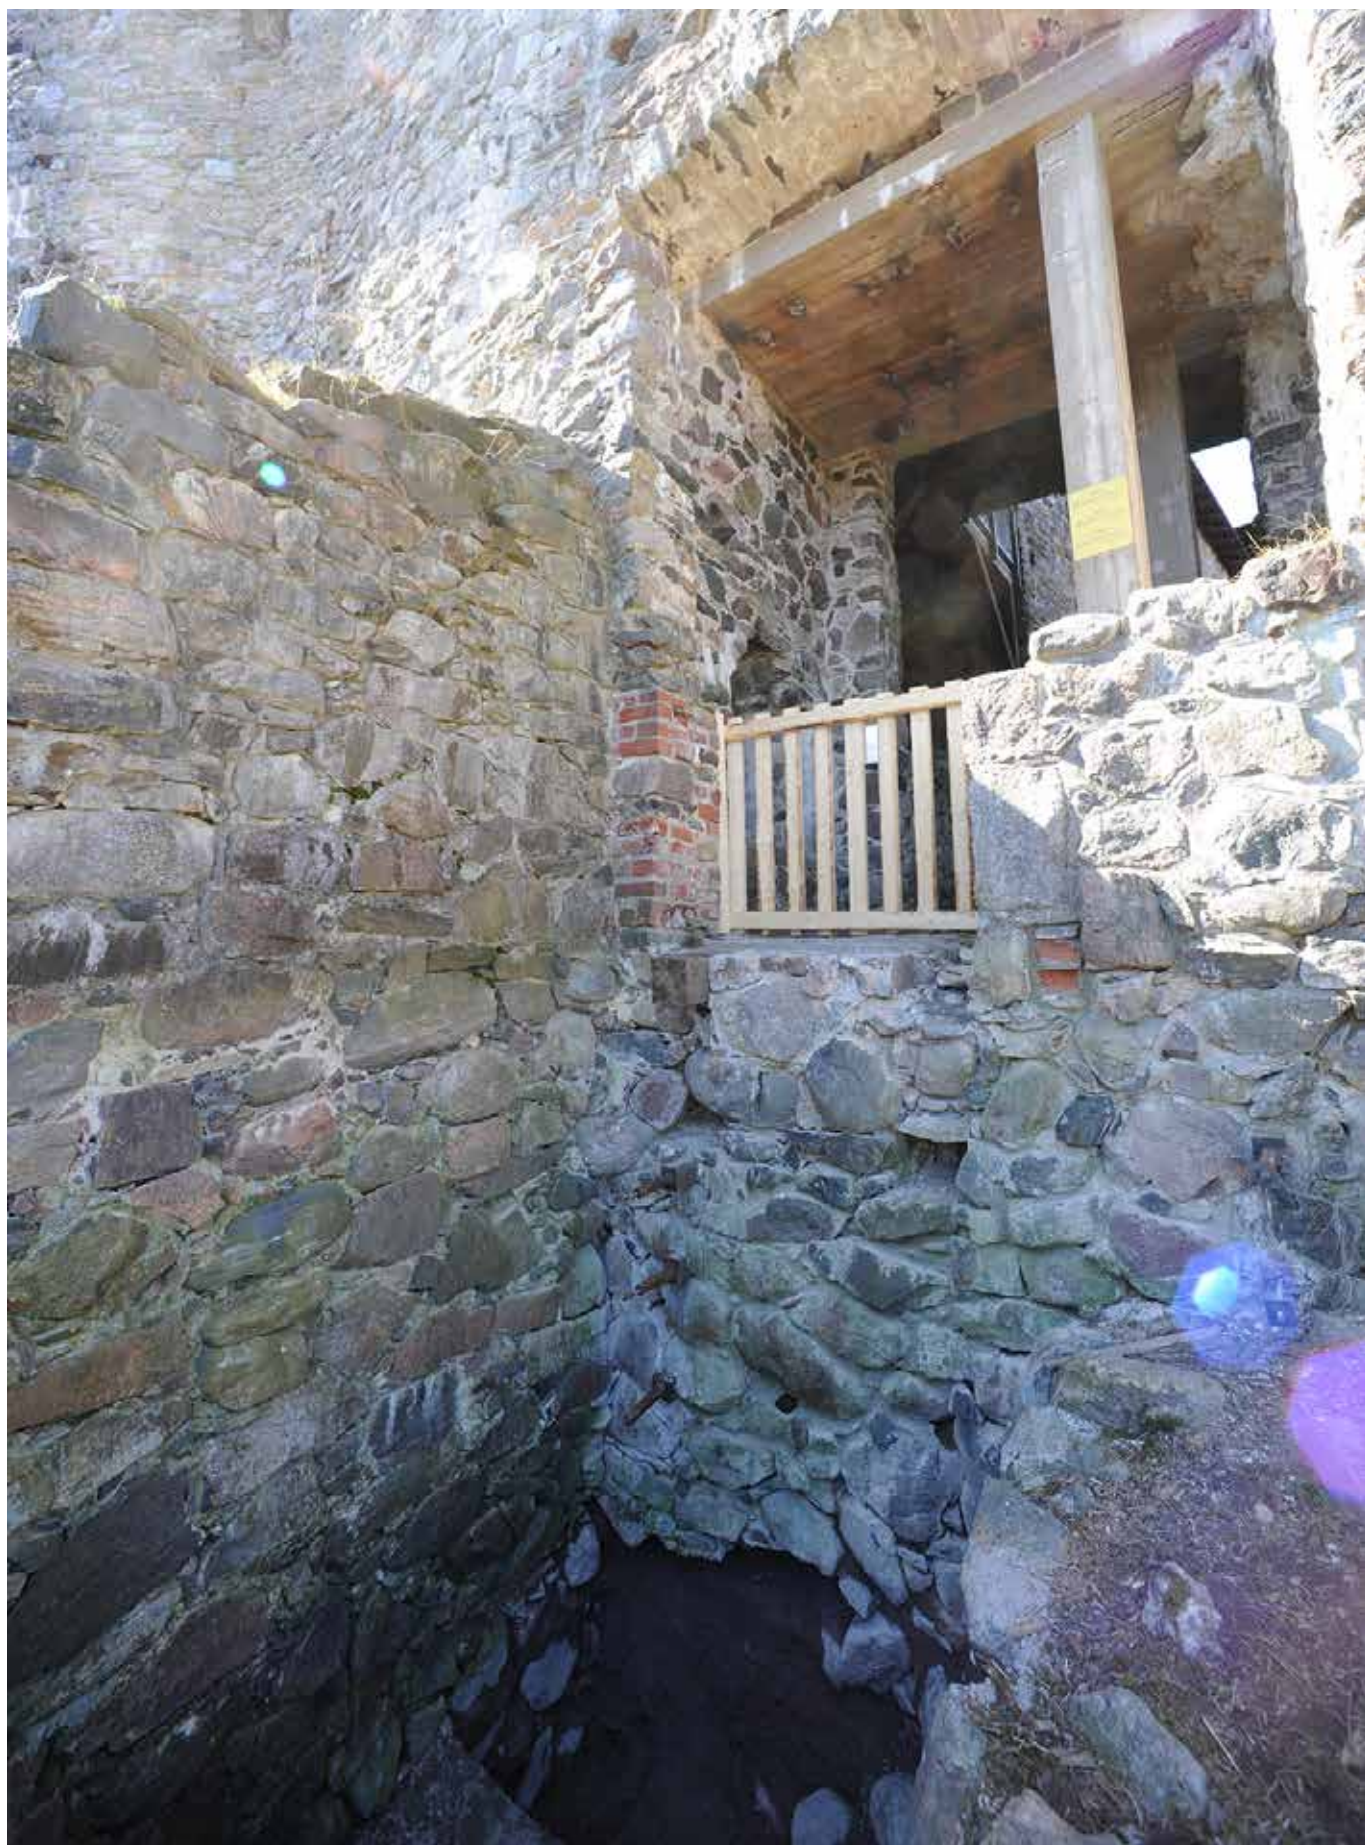
MuTu115015:5. Itäinen torniryhmä. Pienempi huonetila. Lounaiskulma. KU. Toukokuu 2015. NE.

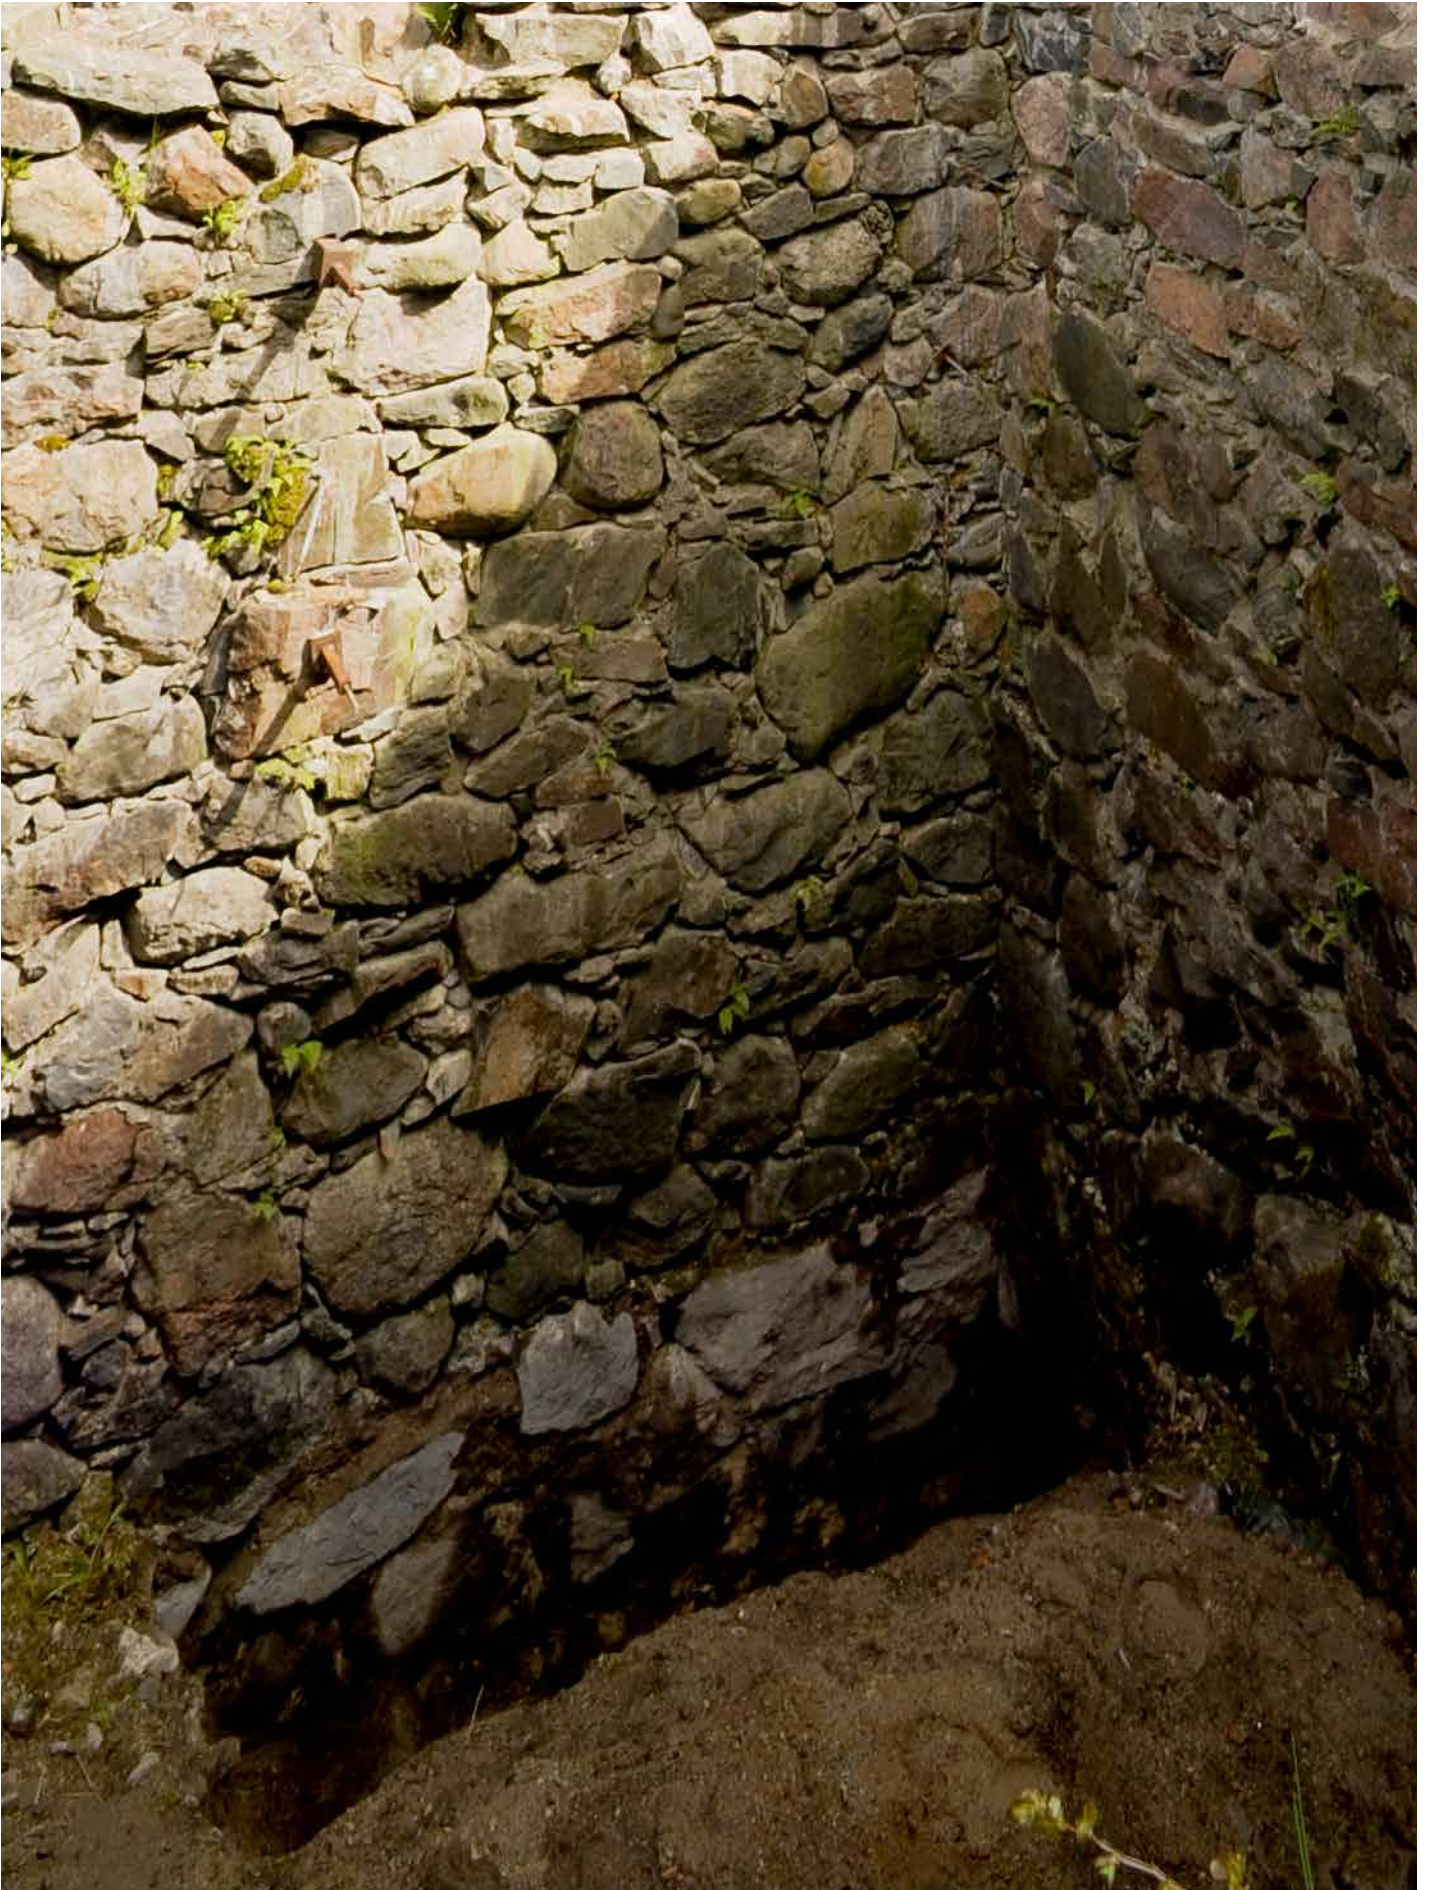
tunut multamaakerros korkeudelle + 4.80-4.85 mpy. Alta tuli esiin laasti- ja tiilimurskasekoitekerros (K302) korkeudelta +4.70 Se ulottui korkeudelle +4.20-+4.25. Laastikerroksen alla oli tumma multamaakerros (K303), joka ulottui korkeudelle +3.80-3.90. Multamaan alla oli laasti- ja hiekkakerros (K304), joka kaivettiin pienenä koepistona esiin noin korkeudelle + 3.50-3.60 saakka. Kaivannon syvyys oli aivan kaakkoiskulmauksessa n. 1.5 m ja oli selvää että sekä maakerrokset että muurirakenteet ulottuivat tämän tason alapuolelle.

MuTu115015:7. Itäinen torniryhmä. Suurempi huonetila. Kaakkoiskulman alaosa. KU. Toukokuu 2015. NW.

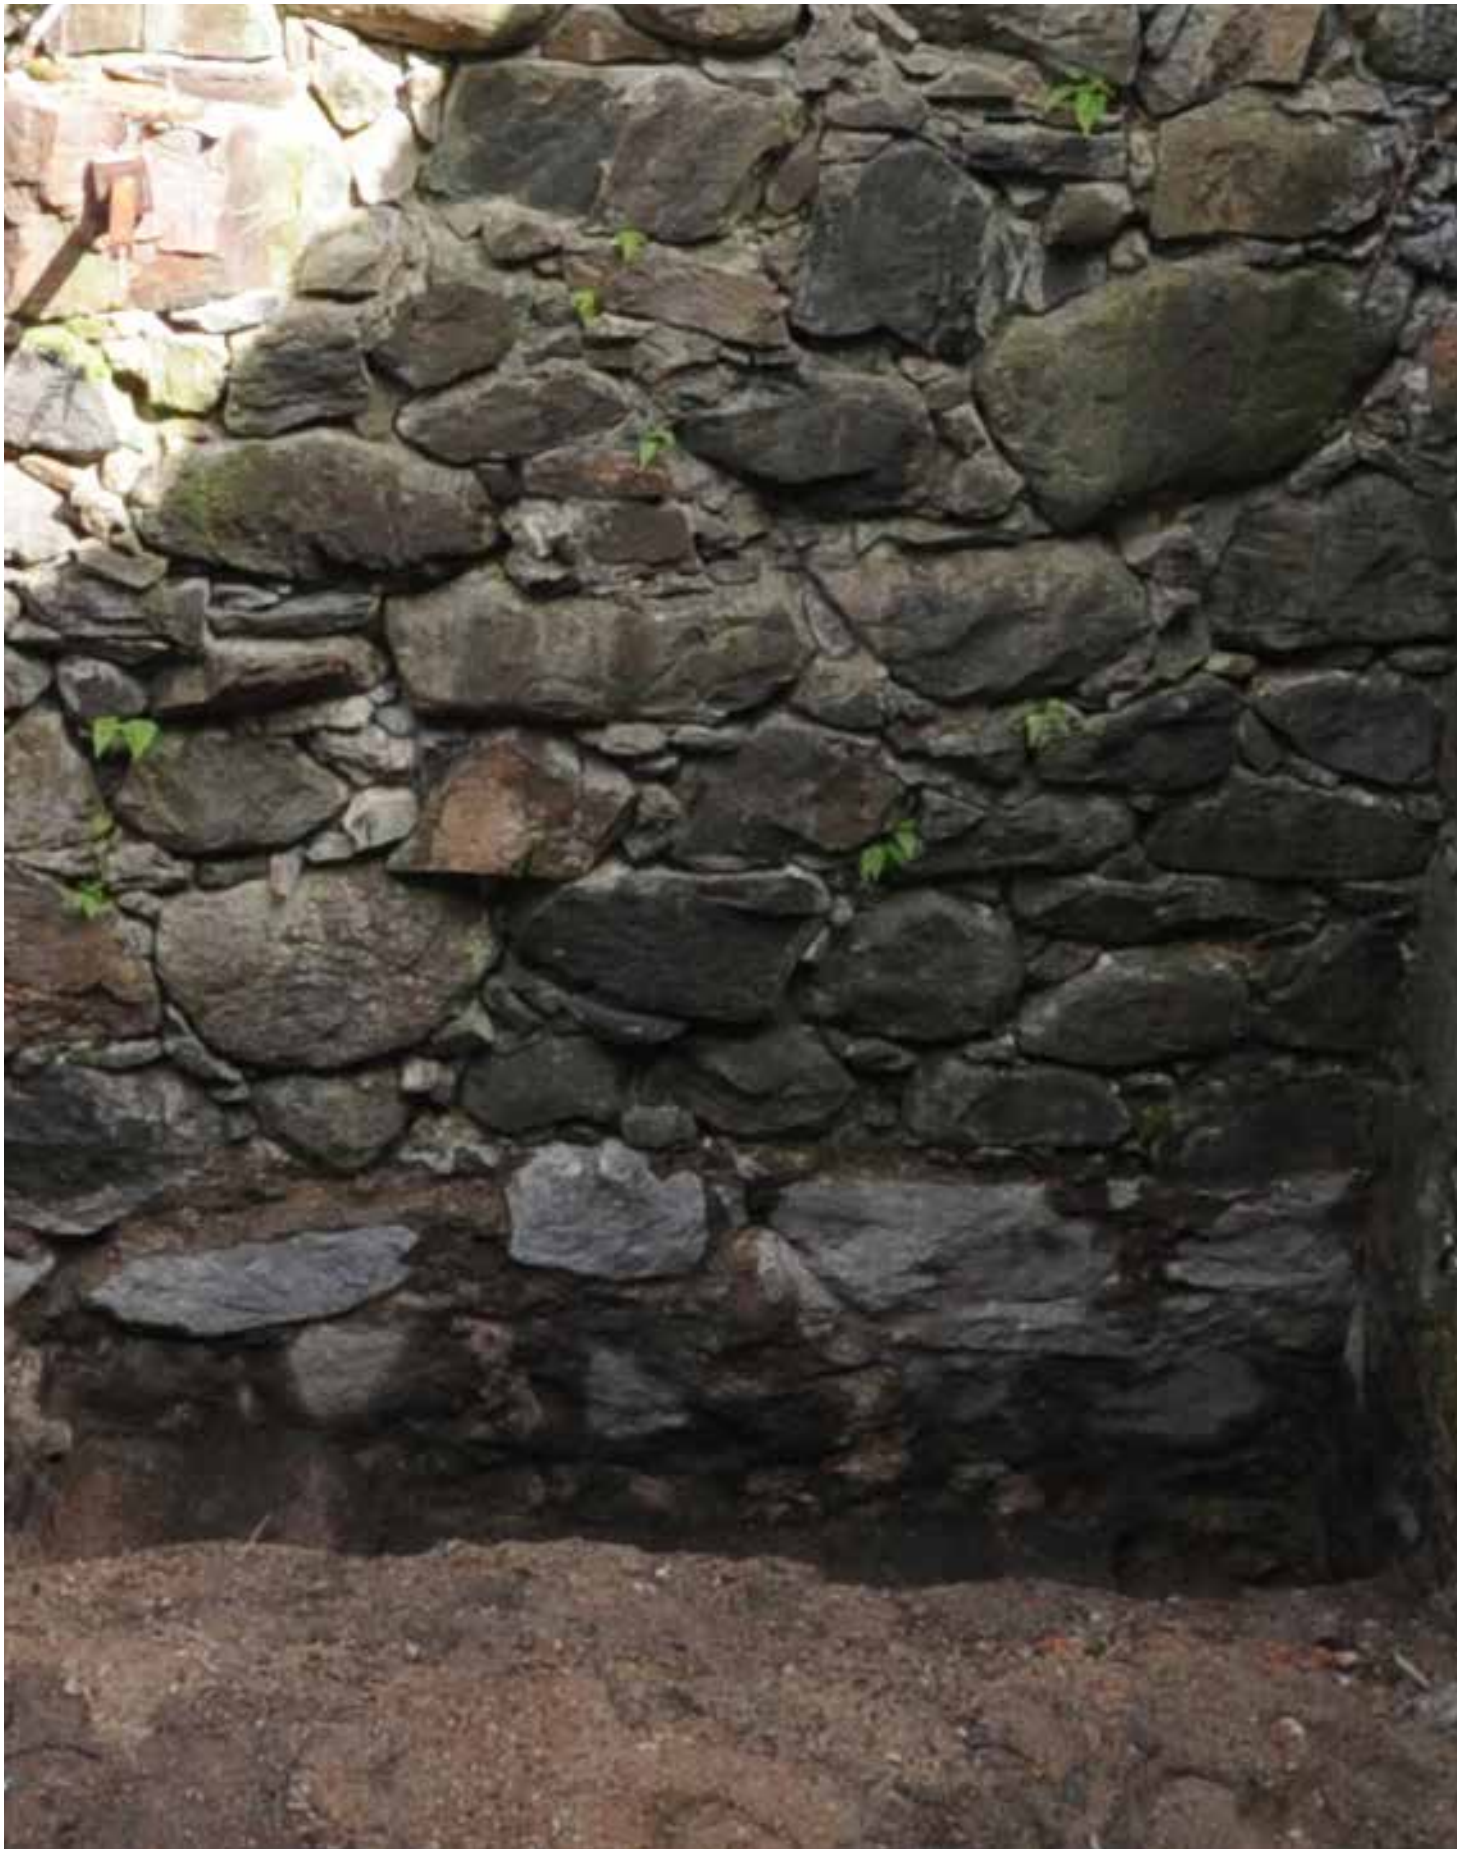
MuTu115015:8. Itäinen torniryhmä. Suurempi huonetila. Itämuurin alaosa. KU. Toukokuu 2015. N.
