Raaseporin linnanrauniot
Itäisen torniryhmän arkeologiset tutkimukset
vuonna 2015

FT Kari Uotila
Muuritutkimus ky

Itäisen torniryhmän tutkimukset 2015.

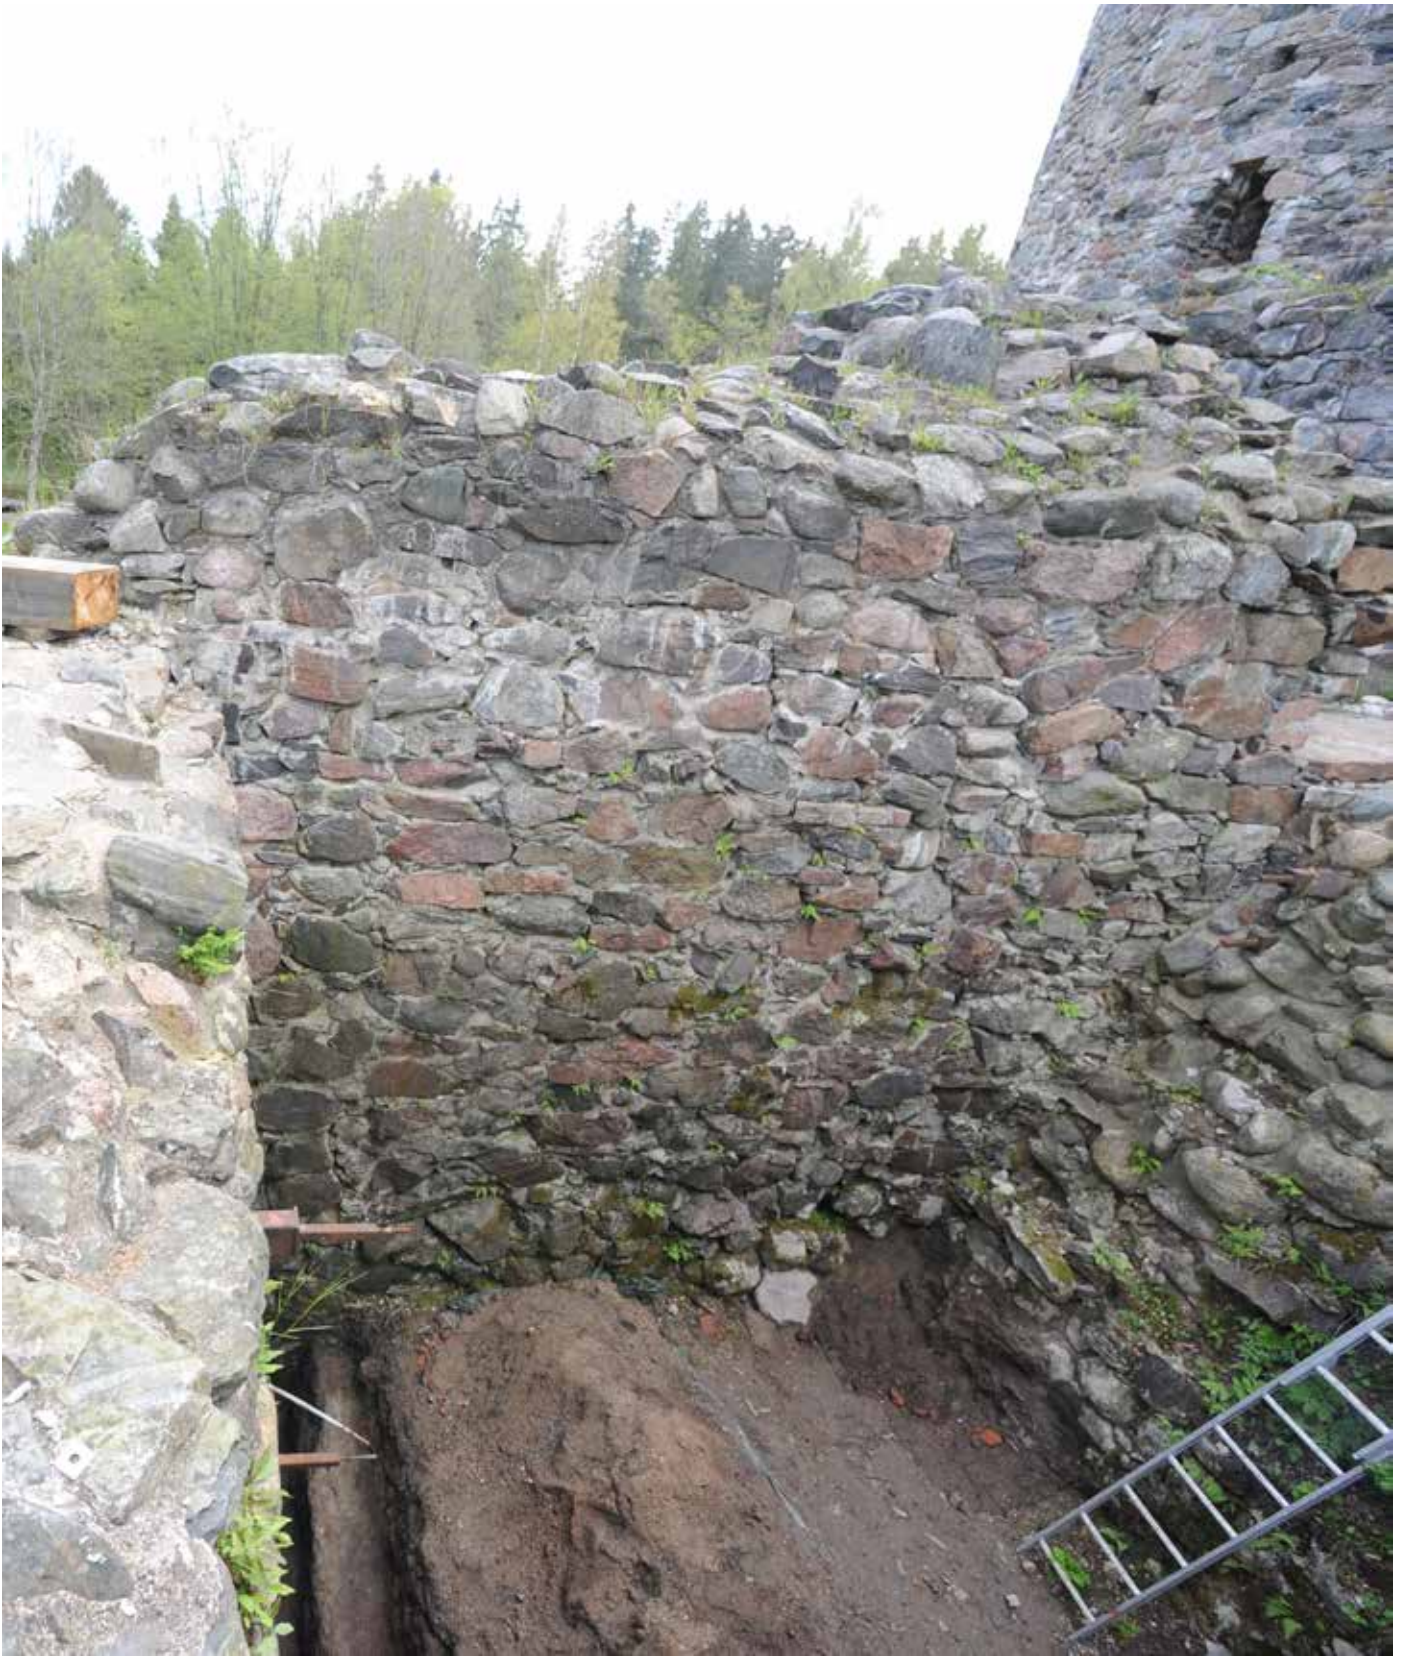
Tutkimusalueen osalta voitiin havaita, että tornin eteläseinän kivimuurin kivistä osa oli liikkunut kohti huonetilaa ja suurikokoinen muurikivi ulottui selvästi huonetilan puolelle. Länsiseinän puolella oli aikaisemmassa korjausvaiheessa tehty muurinkorjaus, jossa oli muurin alaosaan tehty kivistä ja kovasta betonipohjaisesta laastista yhtenäinen muuriosa. Myös se ulottui huonetilan puolelle.

MuTu115015:9. Itäinen torniryhmä. Suurempi huonetila. Etelämuuri. KU. Toukokuu 2015. E.
