**Naantali
Nunnakatu 1-3
Arkeologinen valvonta
4.-12.9.2017.**

FT Kari Uotila
Muuritutkimus ky

Nunnakatu 1-3. Arkeologinen valvonta 4.-12.9.2017

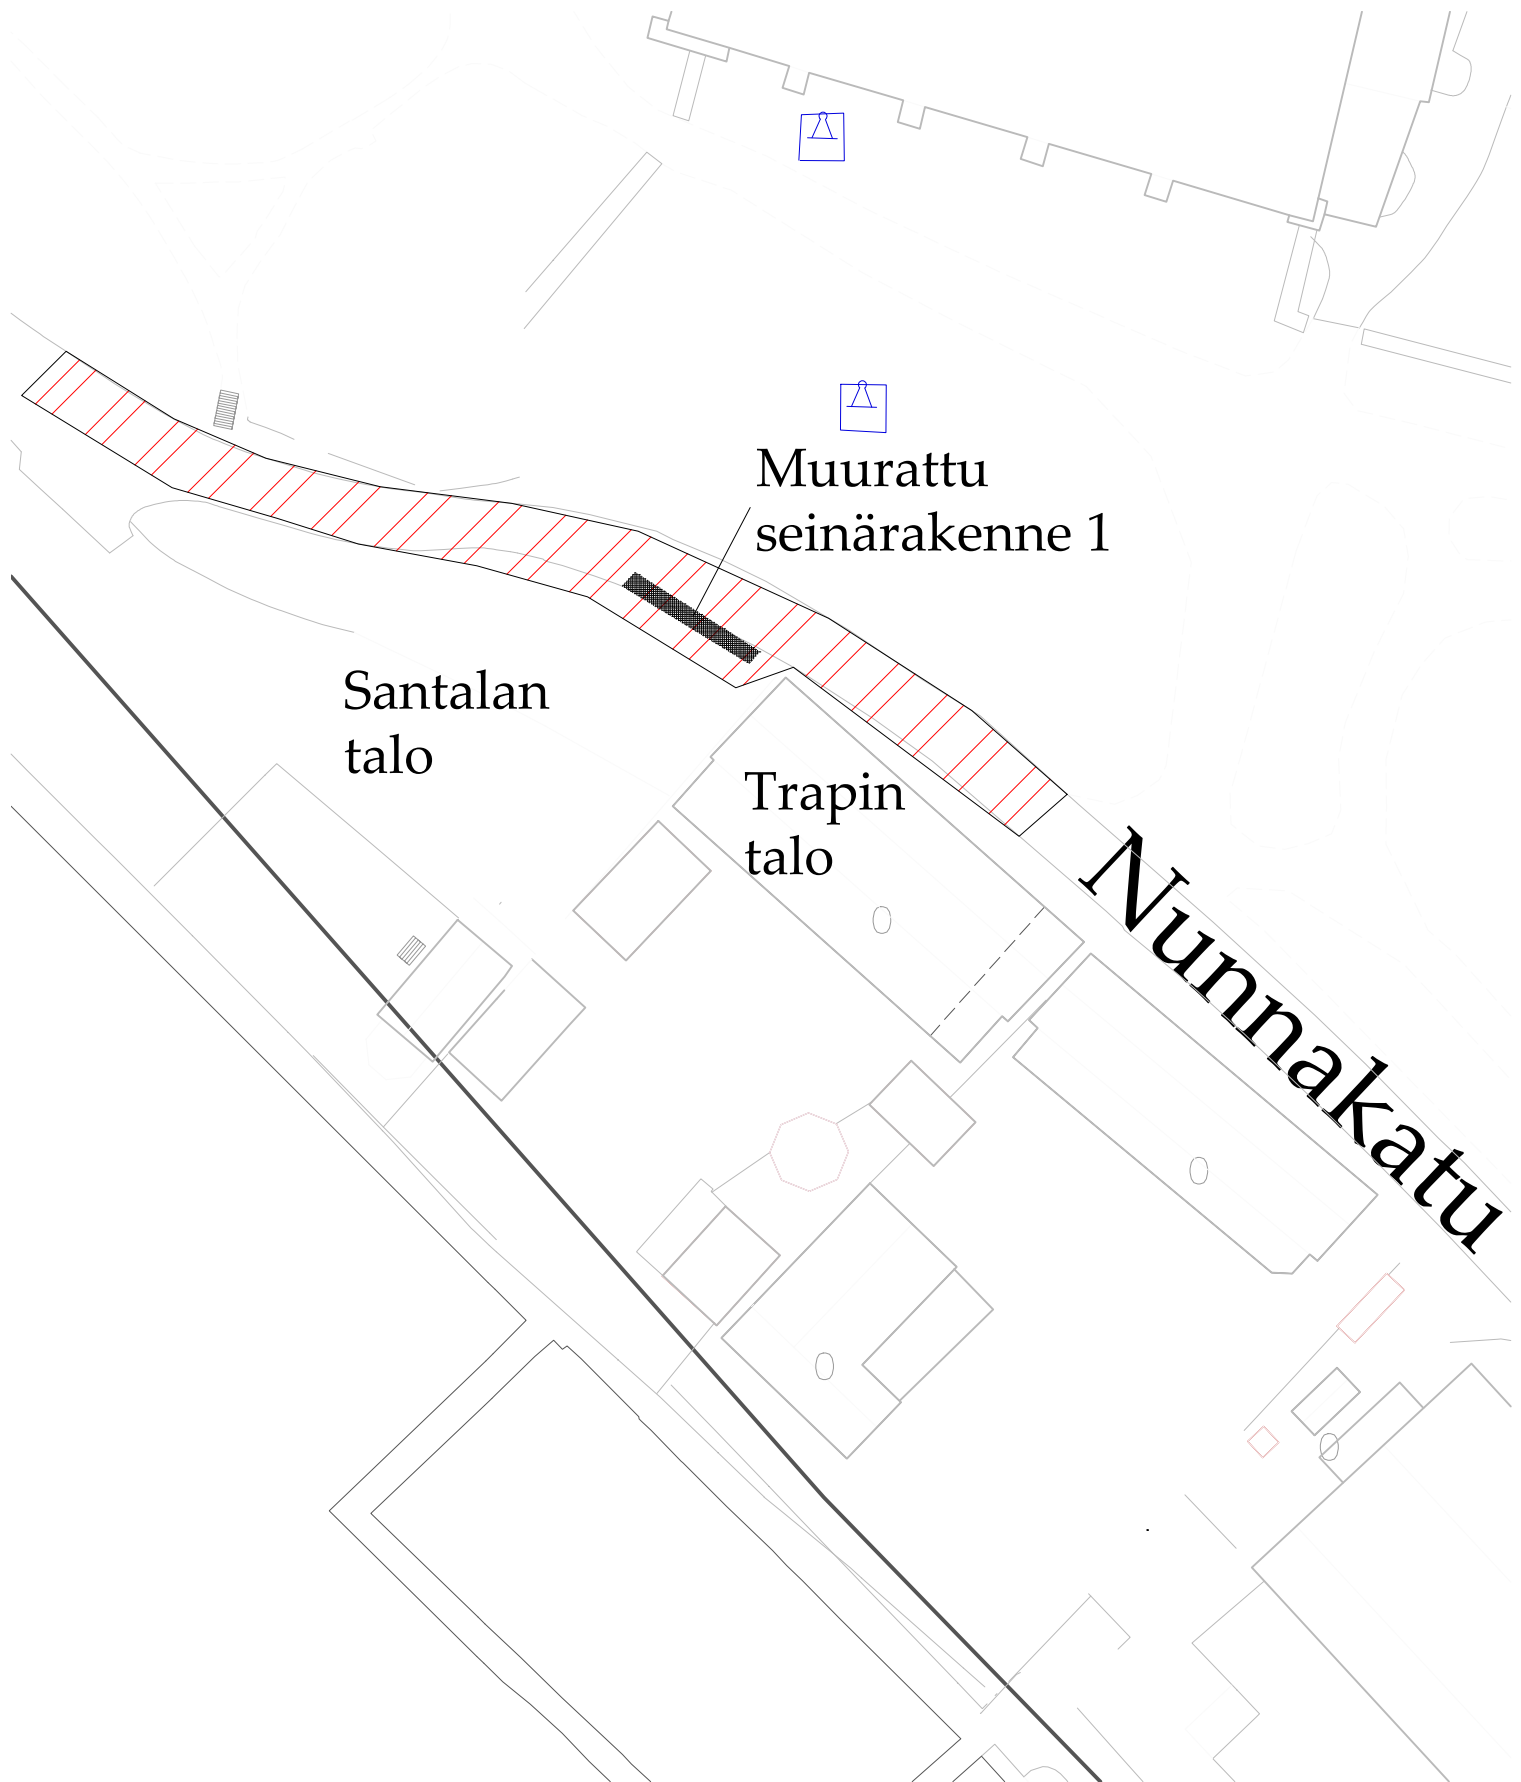
Karttakuva 2. Muuratun tiili ja kivirakenteen perustusten sijainti 1. 1:500. K.Uotila / Muuritutkimus ky.

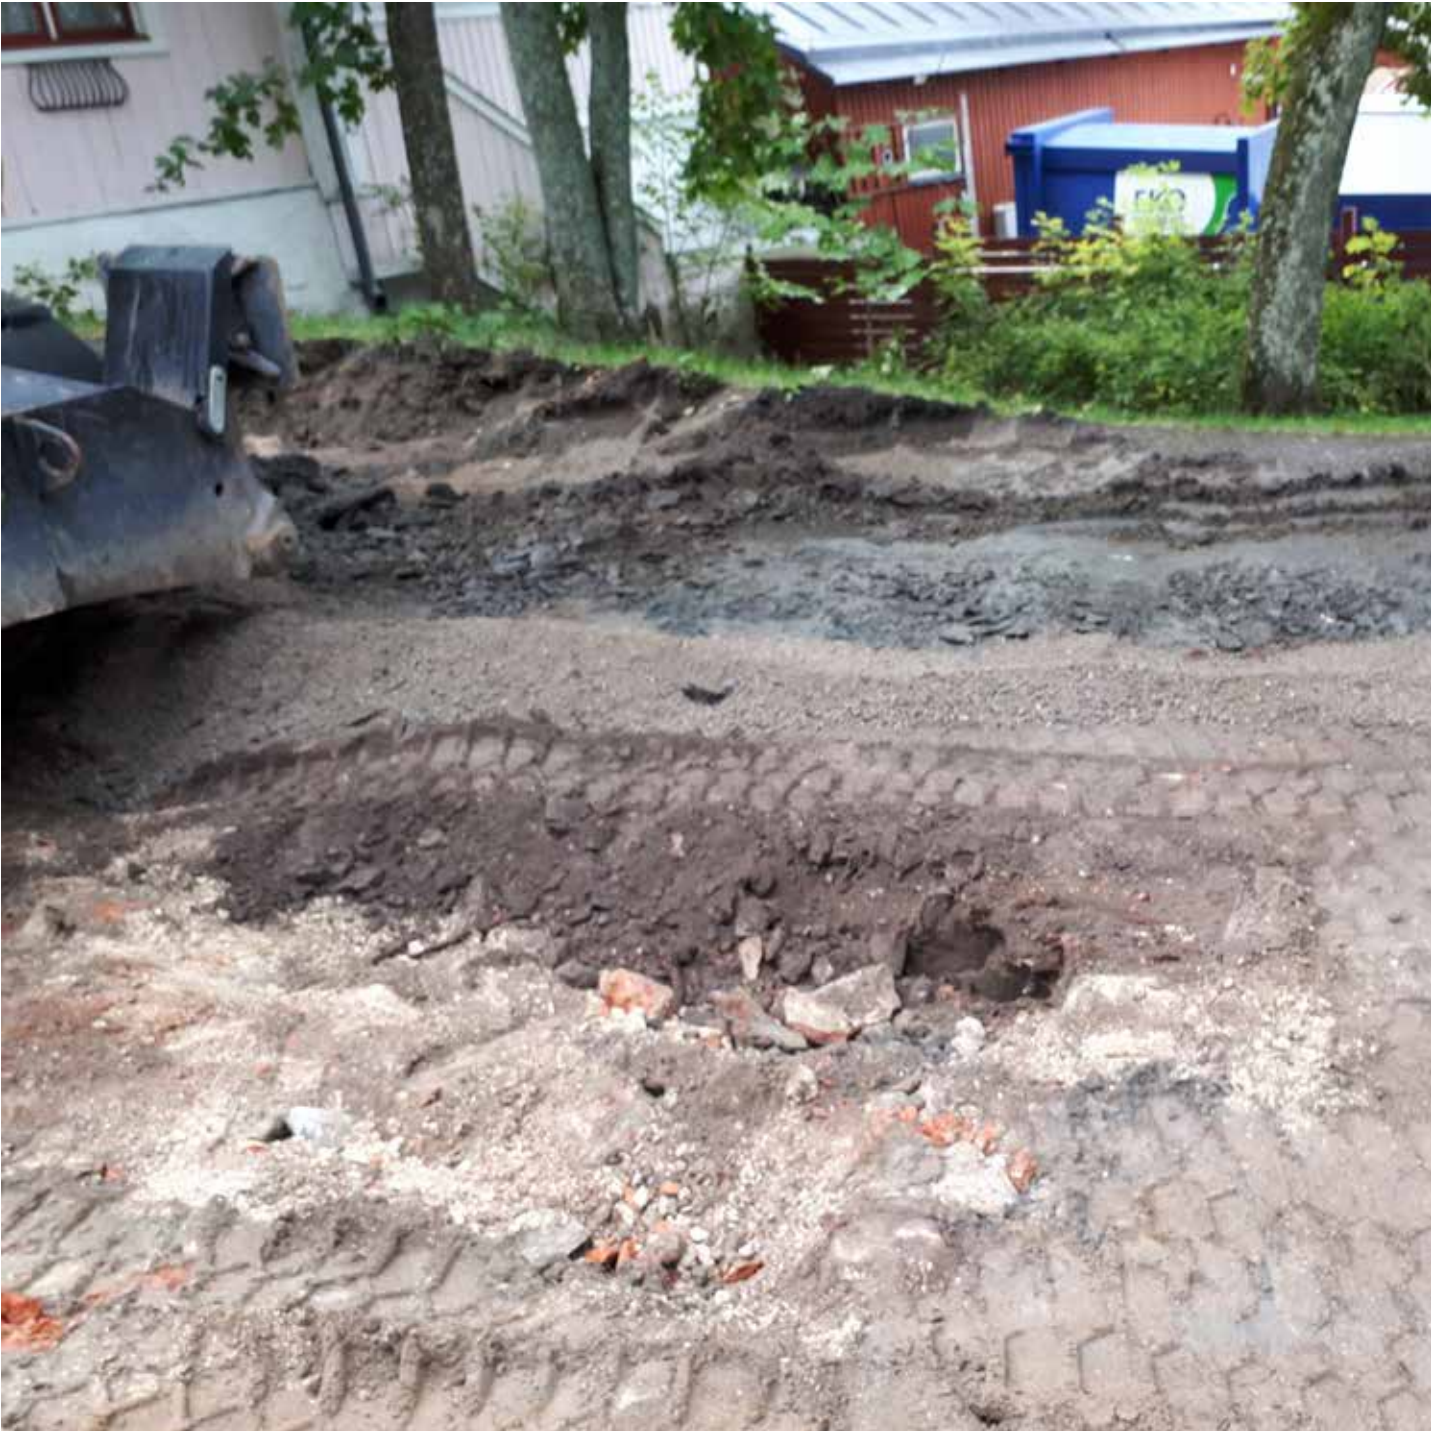
Muuratun rakenteen seinän tai perustuksen osa tuli esiin Santalan talon (529-2-14-12) luoteispuolella olevalta katuosuudelta korkeudelta +4.90-5.10 mpy. Trapin talon seinän kanssa samansuuntainen laastillinen kivi- ja osin tiilirakenne oli pituudelta n. 6-7 m ja sen havaittu leveys oli n. 50-80 cm. Vaaleaa laastipintaa ja tiilien osia havaittiin myös kadun pohjoiselta osalta.

Rakenne oli suunnitellun kadun kaivusyvyyden alapuolella ja se suojattiin ja peitettiin. Muurattua rakennetta ei pystytty tarkkaan ajoittamaan, koska pääosa rakenteista jäi kadun rakennekerroksen alle. Esiin tullut laasti viittasi sekoitteen perusteella mahdollisesti 1700-1800 -luvulle.

MuTu117028:1. Naantali. Nunnankatu. Kadun pinnan avaustyön yhteydessä esiin tullut tiili- ja laastirakenne. N. Syyskuu 2017. K. Uotila. Muuritutkimus ky.
