**Porvoo
Kirkontörmä
Saastuneen maa-aineksen
poistamisen
arkeologinen valvonta
2016**

Timo Jussila

Tilaja: Porvoon seurakuntayhtymä

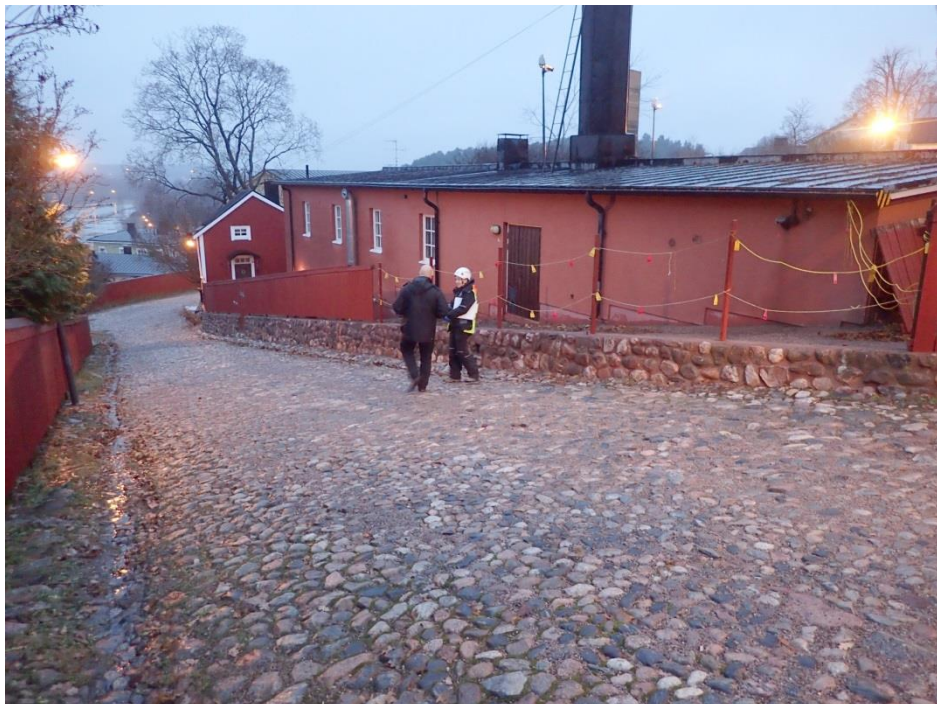
Kansikuva: Kirkontörmä länteen. Punaisen huoltorakennuksen päässä oikealla on öljysäiliön täyttöaukko, mistä tapahtui öljyvuoto. Öljyä valui rakennuksen seinustalle ja alamakeen sadevesirännin aukon kautta myös kadun laitaa. Näiltä kohdin kaivettiin pois saastunut maa-aines.

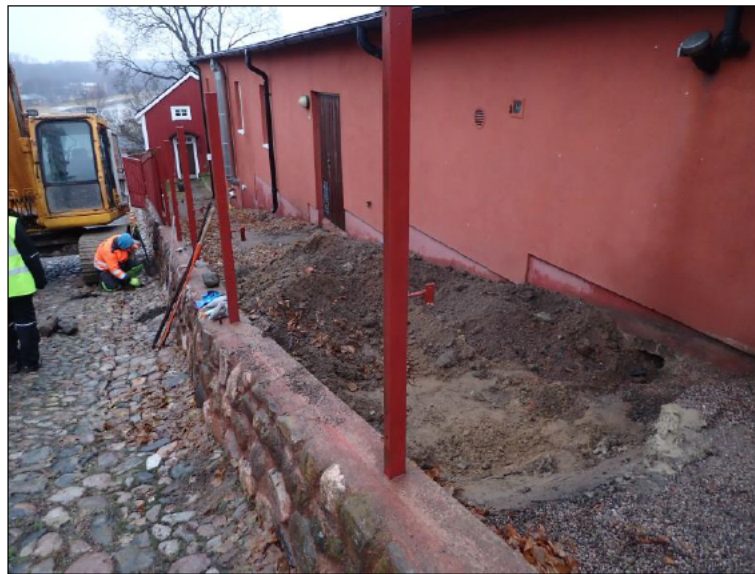
Aidan ja rakennuksen välistä kaivetaan pois saastunutta pintamaata. Öljysäiliön korkki rakennuksen seinässä oikealla ylhäällä.

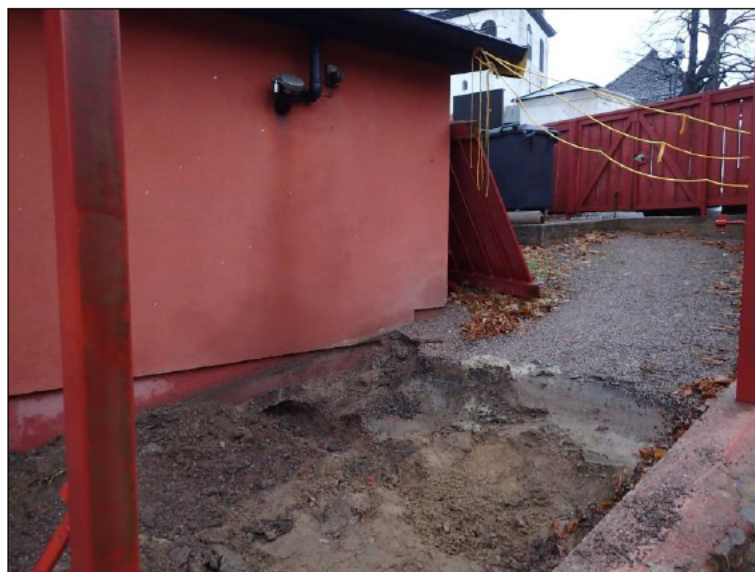
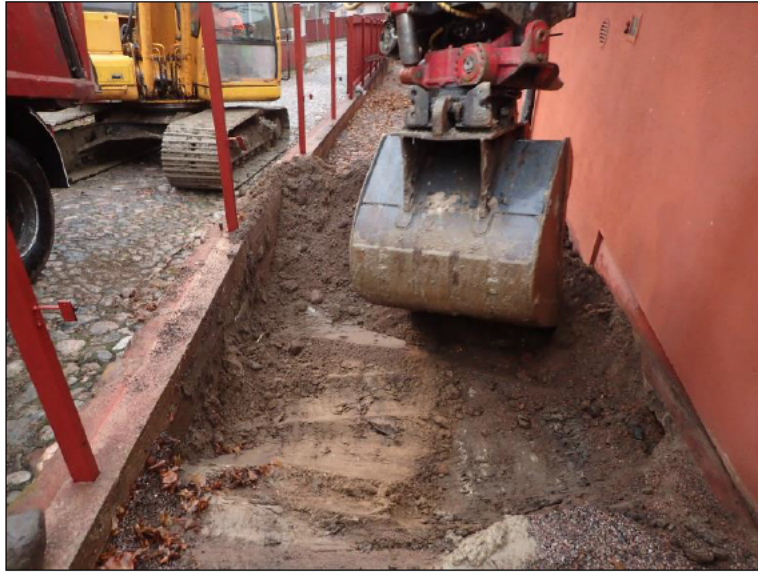
Maa-aineksen poistoa rakennuksen aidan väliltä. Alla tilanne kaivamisen päätyttyä

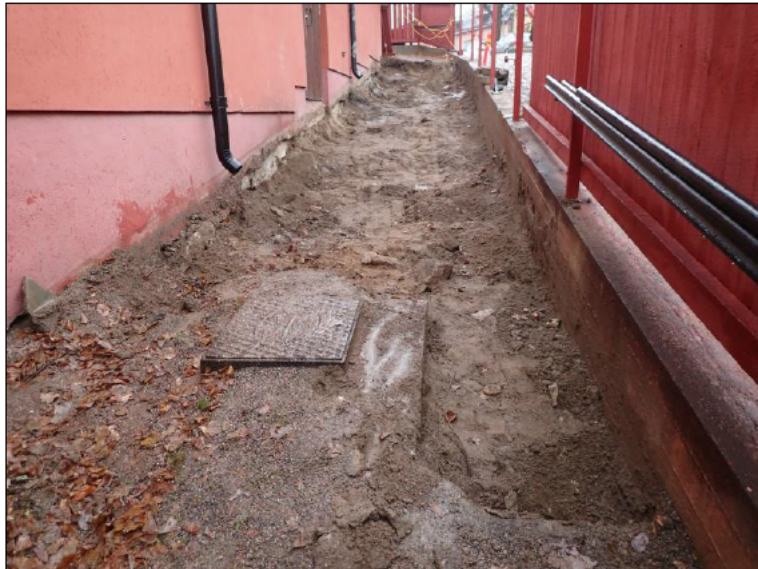
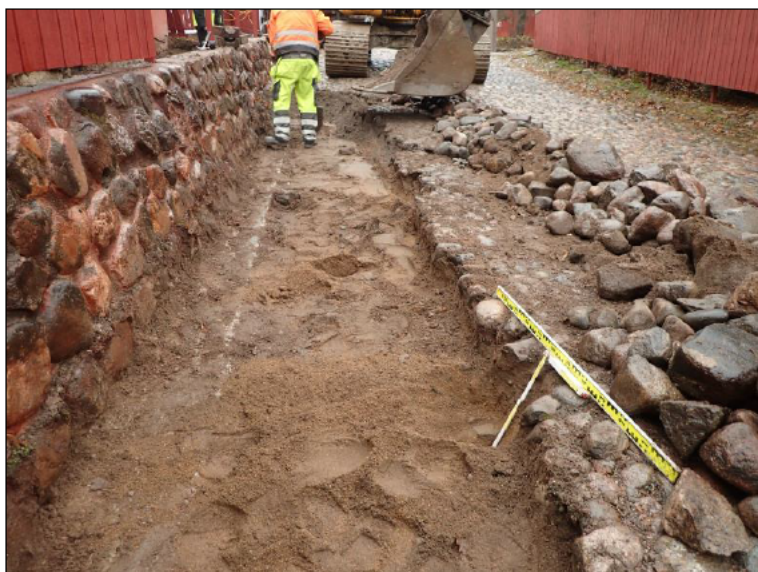
Kadun laidalla kaivettiin maata aidasta n. 1,1 -1,2 m leveydeltä.

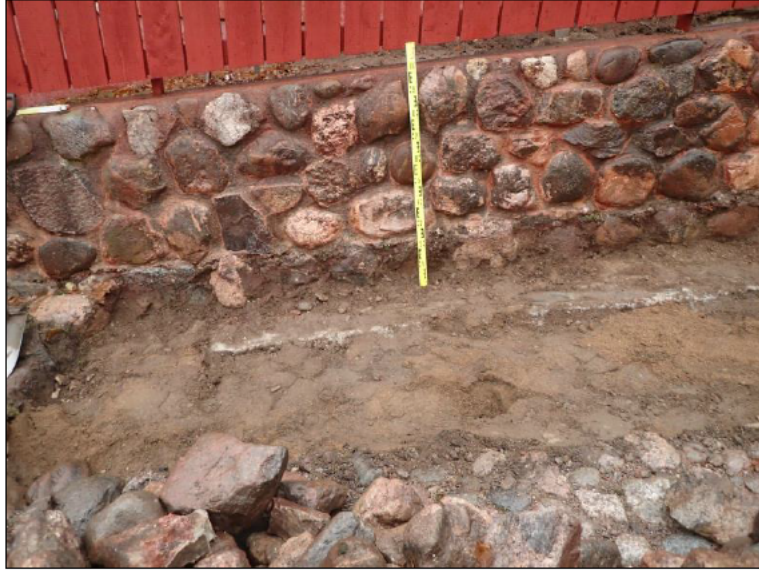
Nupukiveyksen alla betoninen aidan perusta oli leveämpi kuin pinnalla oleva – perusta ulottui maan alla 25 cm kadulle. perustan kupeessa oli 40 cm leveä hiekkakerros joka on selvästikin aidan perustusta tehtäessä kaivetun ojan täytemaata. Aidan perustuksen ja sen viereisen hiekkamaan syvyysulottuvuutta en selvittänyt. Aidasta 65 cm leveästi kadunlaita on siis kaivettu aiemmin varsin syvälle. Auki kaivetussa kadunlaidassa, nupukivien alla oli n. 60 cm leveydeltä kadunpohjaa, johon aidan teko ei ole vaikuttanut. Nupukivien alla oli 17 - 20 cm paksuinen vaaleamman ja tasarakeisen hiekan kerros. Sen alla oli 10 - 12 cm paksu tummempi hiekkakerros jossa vaikutti olevan hieman enemmän hienoa ainesta kuin ylemmässä kerroksessa. Lännempänä, ylärinteessä kerrosten värierot olivat päin vastaiset (päällä tumma, alla vaaleampi – tämä johtuen öljyvuodosta). Nämä hiekkakerrokset ovat ilmeisesti hieman eriaikaisia katupohjan perustuksia. Näissä kerroksissa ei ollut mitään löytöjä. Hiekkakerrosten alla oli karkeampi kerros – moreenimainen ja sekoittuneista (vähemmän lajittuneesta eli tämän kerroksen maata ei ole seulottu) maalajista koostuva kerros, jossa oli sekalaista pientä kiveä ja soraa hiekan seassa ja myös saviainesta. Ylärinteessä oli tässä kerroksessa jokunen isompikin kivi – ne eivät liittyneet mihinkään rakenteeseen vaan vaikuttivat olevan ”irralaisia”. Tässä kerroksessa oli harvakseltaan myös tiilen muruja ja paloja, jotka vaikuttivat suhteellisen moderneilta tiililtä. Tämä sorainen ja myös koostumukseltaan ”löyhä” kerros oli ohut. Paikoin kaivanto ja kaivannon pohjaan tekemäni pienet koekuopat ulottuivat hieman syvemmälle – n. 40 cm nupukiveyksen alapinnan alapuolelle – ja siellä paljastui pinta tiiviistä, saveksisesta maaperäkerroksesta, jossa oli harvakseltaan hiilenpaloja ja tiilen muruja. Tähän kerrokseen ei kaivettu, joten sen luontaisuus, sisältö ja merkitys eivät selvinneet. Herää kysymys voiko tämä havaittu kaivannon alin kerros olla luontainen – alueenhan pitäisi käsittääkseni olla alun perin ja luontaisesti hiekkamaaperäistä.

Nupukiveyksen alta paljastui kadun alle n. 25 cm ulottuva aidan betoniperusta

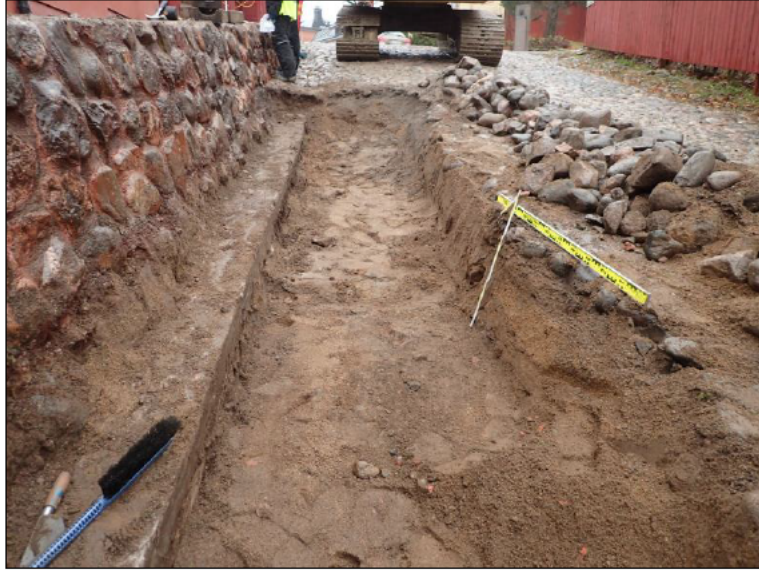
Kaivannon pohjaa

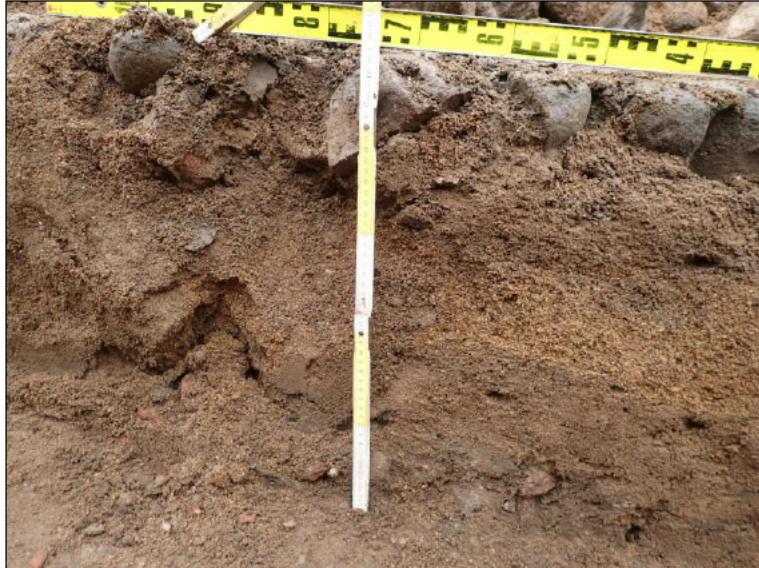
Kadun profiili, nupukiveyksen alla kaksi hiekkakerrosta ja sen alla sorainen kerros

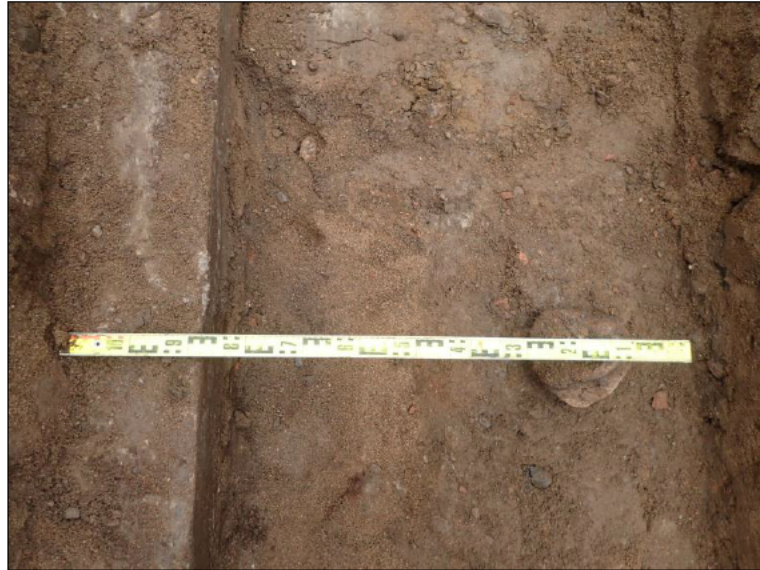
Kaivannon pohjaa, vasemmalla aidan perusta ja sen vieressä hiekkamaa täyterkerros.

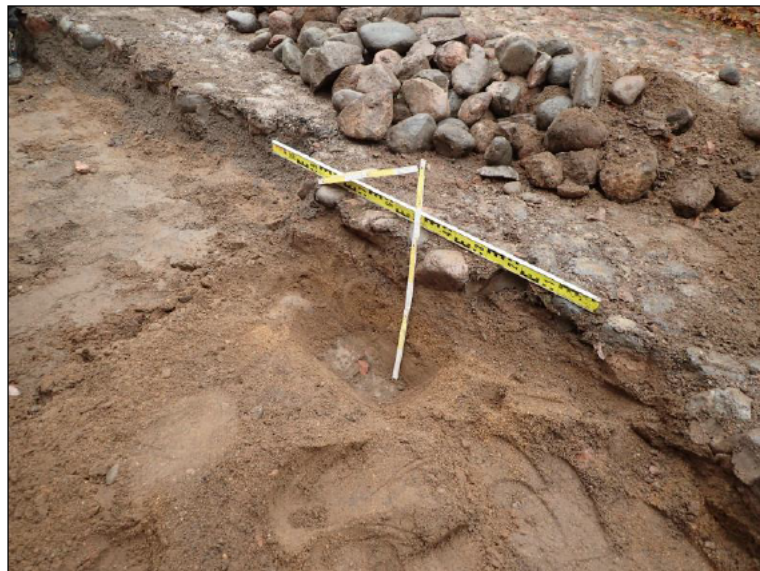
Kaivannon pohjaan tehty pieni koekuoppa josta paljastui täytemaiden alta tiiviimpi kerros jossa tiilen kappaleita ja hiilen muruja
