**TUTKIMUSRAPORTTI**

# HÄMEENLINNA

## Hämeen linna

Linnan pohjoisen polygonin, 2. puolibastionin sekä 3. puolibastionin eskarppimuurin kunnostus ja koekorjaustöiden arkeologinen valvonta ja 5. puolibastionin tykkitason koekaivaus 2017

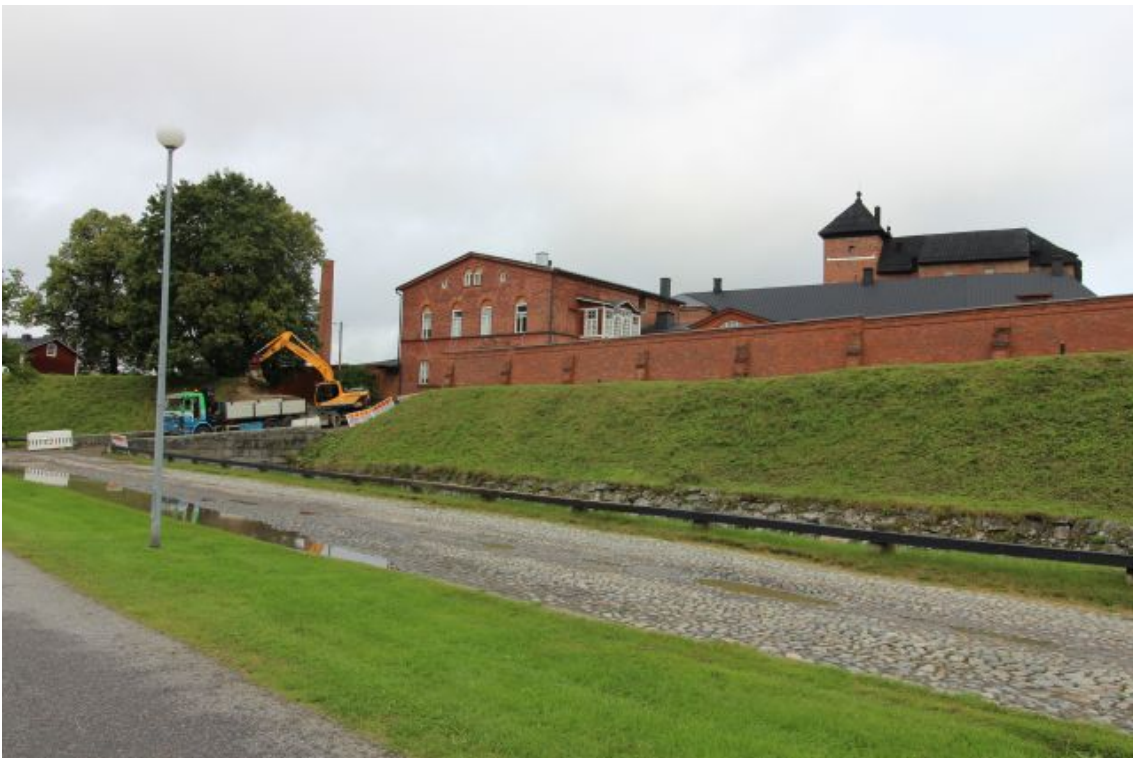
AKDG5378:23 Hämeen linnan 2. puolibastionin vasemman sivun eskarppimuurin päällisen maavallin kunta poisto alkaa. Kuvattu lounaasta. Kuvaaja Esa Mikkola.

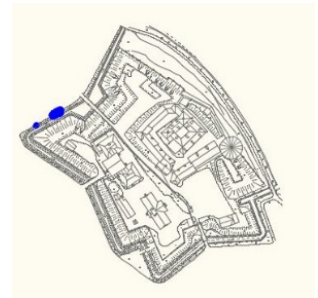
AKDG5378:4. Koekuoppia linnan pohjoisen polygonin alueella. Lännestä. Kuvaaja Katja Vuoristo

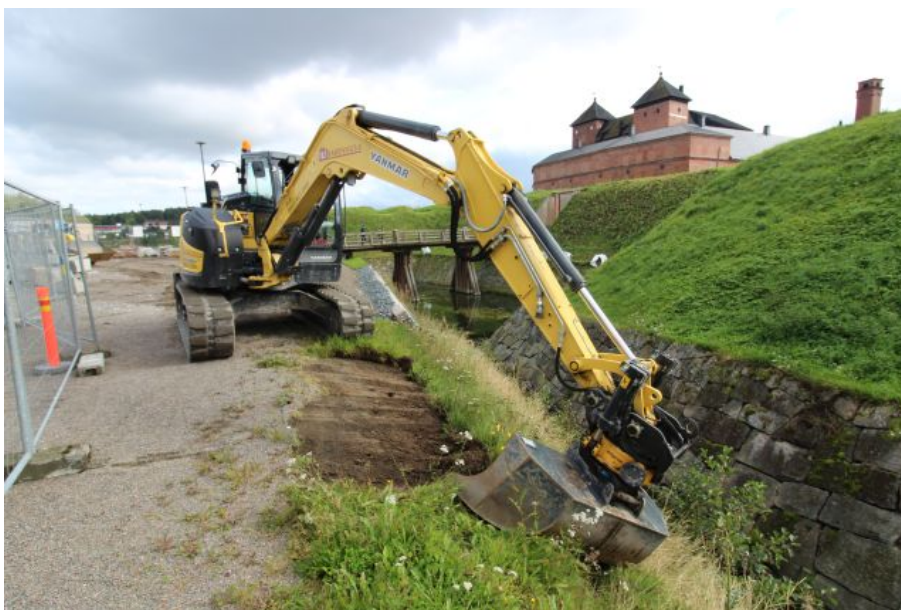
AKDG5378:15. Hämeen linnan pohjoisen polygonin kaivun valvonta. Kunnan poistoa. Kuvattu lounaasta. Kuva Esa Mikkola.

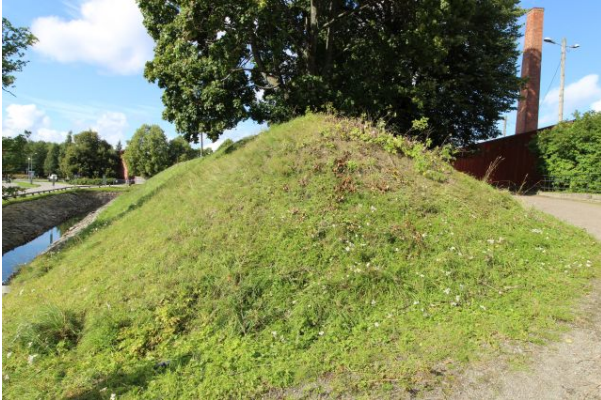
AKDG5378:19. Hämeen linnan 2. puolibastionin vasemman sivun vallihaudan korjausalue ennen kuntan poistoa. Kuvattu kaakosta. Kuvaaja Esa Mikkola.

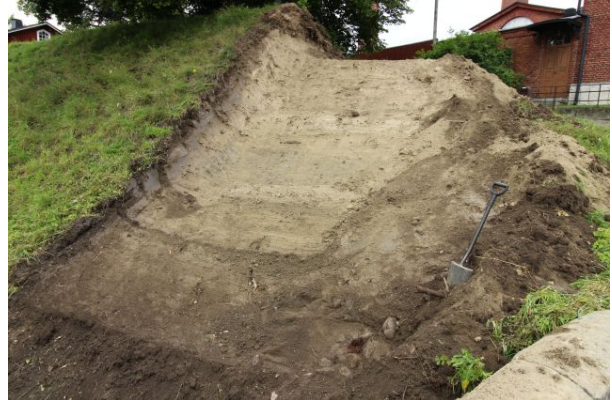
AKDG5378:28. Hämeen linnan 2. puolibastionin vasemman sivun eskarppimuurin päällisen maavallin kevennyskaivussa löytynyt paalurakenne R1. Kuvattu lounaasta.. Kuvaaja Esa Mikkola.

jotta mahdolliset rakenteet voitaisiin havaita ajoissa. Vallin alaosaan tuli esiin melkein heti pintamullan jälkeen paalu ja sen tukikiveys R1. Rakenne vaikutti olevan savisessa silttikerroksessa Y2. Aivan kivien ympärillä oli hieman hiekkaisempaa ja multaisempaa maata, mutta varsinaista kuoppaa rakenteelle ei erottunut. Rakenne saattaa liittyä paikalla olleeseen puusiltaan. Maakerros Y2 sen sijaan oli varsin paksu savinen silttikerros, joka vaikutti olevan osa valliin kasattua maata. Kerroksesta löytyi lasipullon pohjapala. Kun yksikköä Y2 hieman myöhemmin kaivettiin alemmaksi, aivan puretun eskarppimuurin yläpuolelta tasanteen aikaan saamiseksi, havaittiin siinä hieman multaisempi pinta jossa oli melko runsaasti juuria ja myös oksan kappaleita. Mahdollinen puurakenne R10 muodostui hiukan kookkaammista puun kappaleista, jotka selvästi eivät olleet juuria.

**Kuvaus:** Pienillä pyöreähköillä kivillä tuettu paalu. Paalu oli painettu kerrokseen Y2. Paalu todennäköisesti havupuusta. Kiviä oli paalua tukemassa 4-5 kerrosta. Kivirakenne oli hieman soikea ja se oli laajimmillaan koillinen-lounas-suunnassa. Paalunsija voi liittyä kivilätkään edeltäneeseen puusiltaan mutta tämä on epävarmaa.

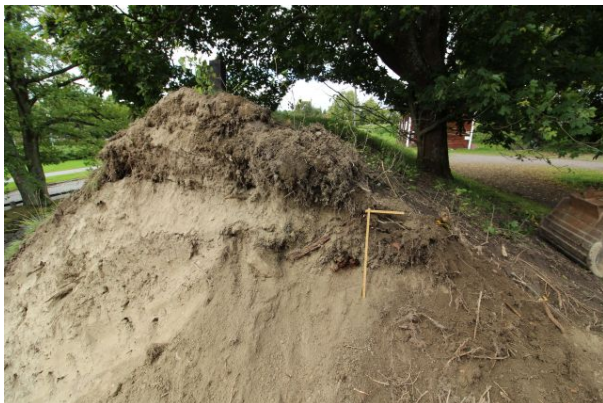
AKDG5378:36. Puita (R6) Hämeen linnan 2. puolibastionin vasemman sivun eskarppimuurin päällisen vallin laella. Kuvattu kaakosta. Kuva Esa Mikkola.

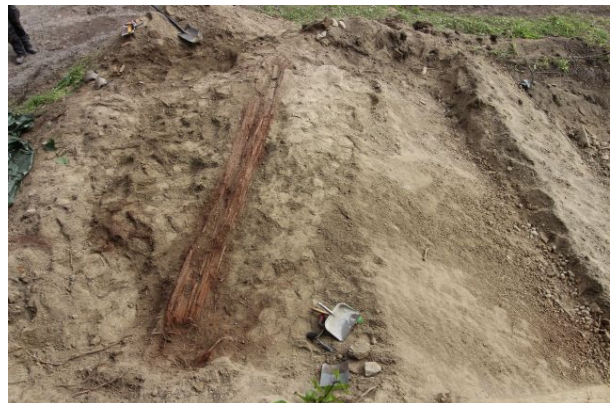
AKDG5378:38. Hirsi R7 esille kaivettuna. Kuvattu luoteesta. Kuva Esa Mikkola.

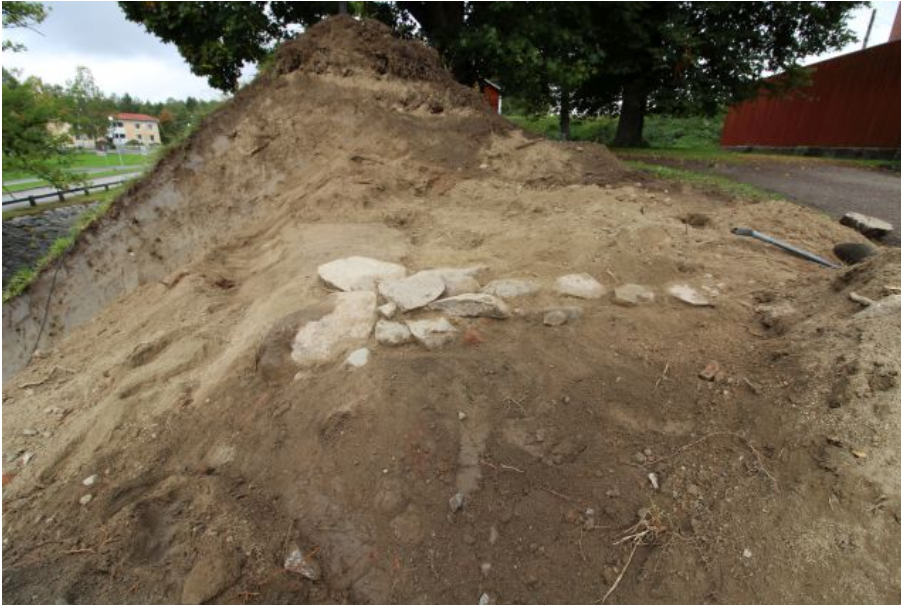
AKDG5378:44. Hirsi R7 eteläpään alta esiin tullut kiveys R8. Kuvattu kaakosta. Kuva Esa Mikola.

**Kuvaus:** Kova soransekainen savitaso. Soran raekoko oli pieni. Kerros oli kova ja tiivis ja se erottui selvästi ympäröivistä maakerroksista. Kerros oli puurakenteen R7 kaakkoispuolella maavallin reunassa ja kerros päättyi kiviin R8. Kerros saattaa jatkaa vallin suuntaisen luoteeseen. Kerroksen reunalla vallissa erottui halkeamia, etekin kerroksen koillispuolella.

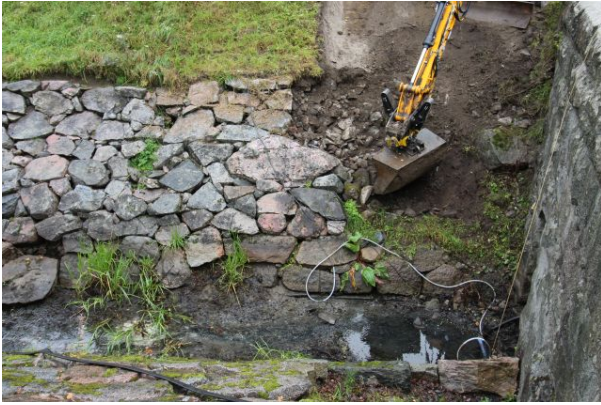
AKDG5378:52. Hämeen linnan 2. puolibastionin vasemman sivun eskarpimuurin uloimpien kivien alla ollutta kiveystä puretaan kaivinkoneella. Kuvattu lounaasta. Kuva Esa Mikkola.

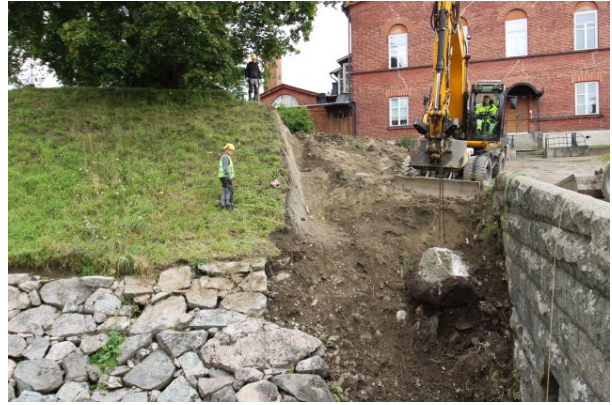
AKDG5378:54. Hämeen linnan 2. puolibastionin vasemman sivun eskarpimuriin kuuluvaa isoa kiveä poistetaan kivisillan vierestä. Kuvattu lounaasta. Kuva Esa Mikkola.

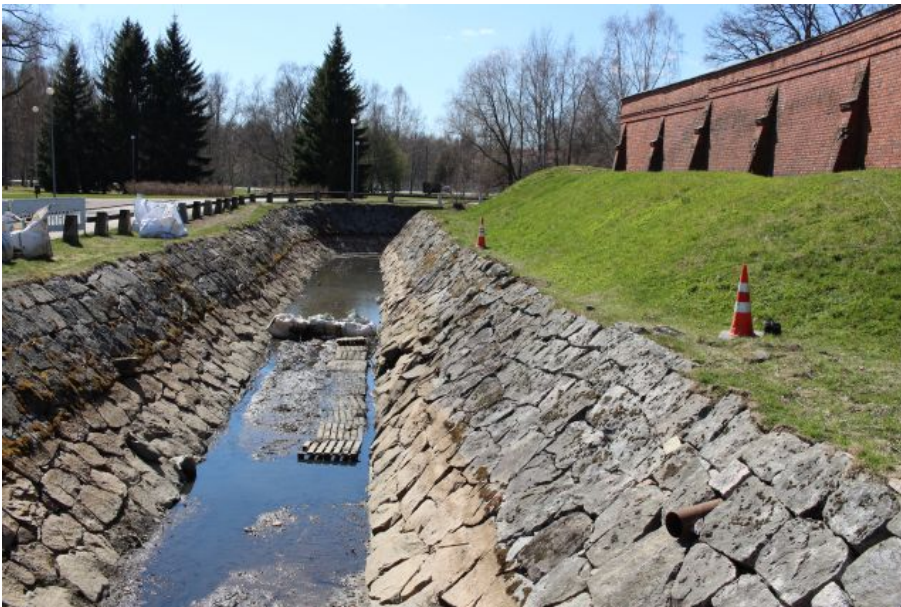
AKDG5378:5. Yleiskuva. Hämeen linnan 3. puolibastionin eteläinen eskarpimuri ennen korjausta. Koillisesta. Kuva Katja Vuoristo.

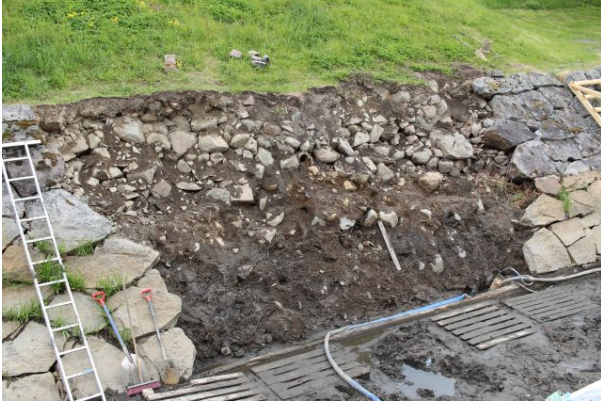
AKDG5378:6. Hämeen linnan 3. puolibastionin eteläinen eskarppimuri, kivipinta purettuna. Etelästä. Kuva Tuija Väisänen.

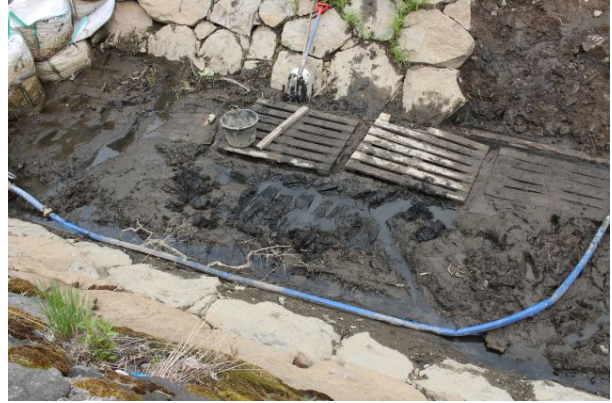
AKDG5378:12. Hämeen linnan 3. puolibastionin eteläpuolen vallihauta, pohjan puurakennetta. Kaakosta. Kuva Tuija Väisänen.

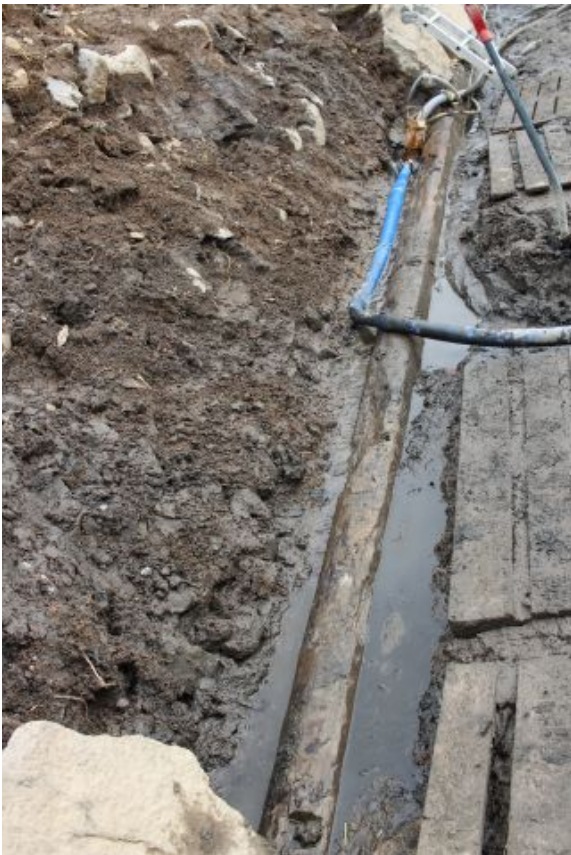
AKDG5378:10. Hämeen linnan 3. puolibastionin eteläpuolen vallihauta, pohjan puurakennetta. Kaakosta. Kuva Tuija Väisänen.

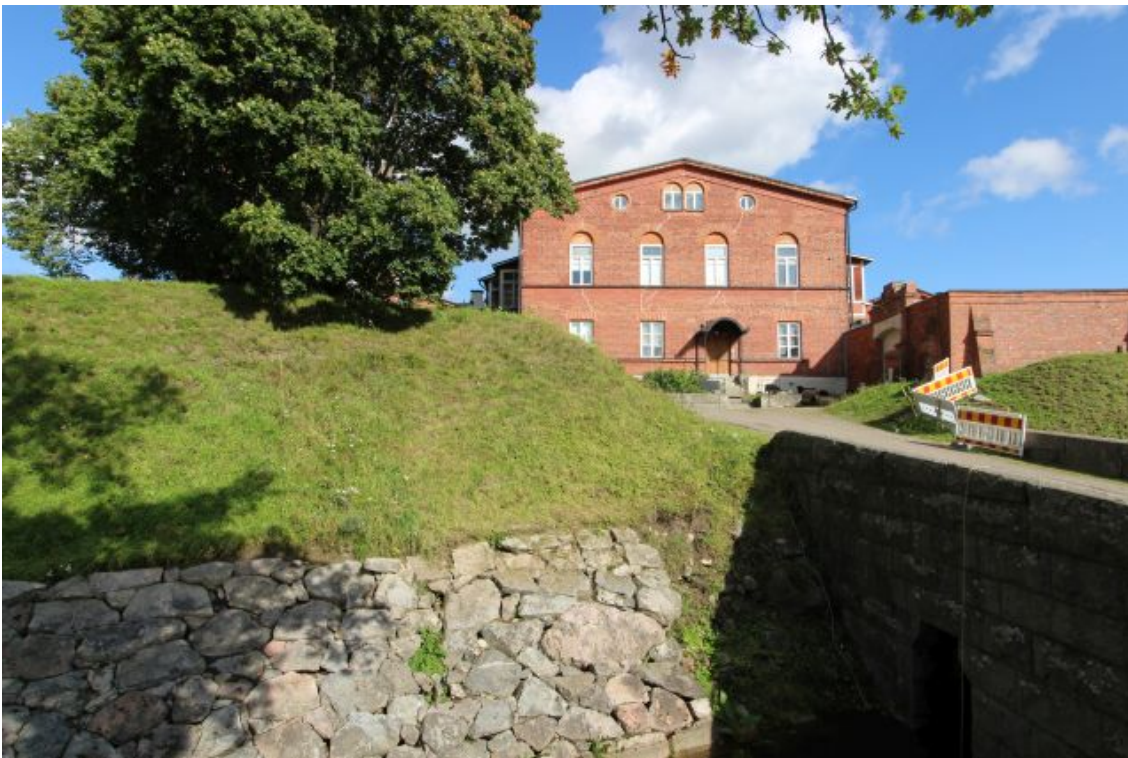
AKDG5378:18. Hämeen linnan 2. puolibastionin vasemman sivun vallihaudan korjausalue ennen kunnan poistoa. Kuvattu lännestä. Kuva Esa Mikkola.
