Hämeen linna, esilinnan piha, leipomon edusta

Sadevesihankkeen perustustyön arkeologinen valvonta

26.6.2018

Muuritutkimus ky

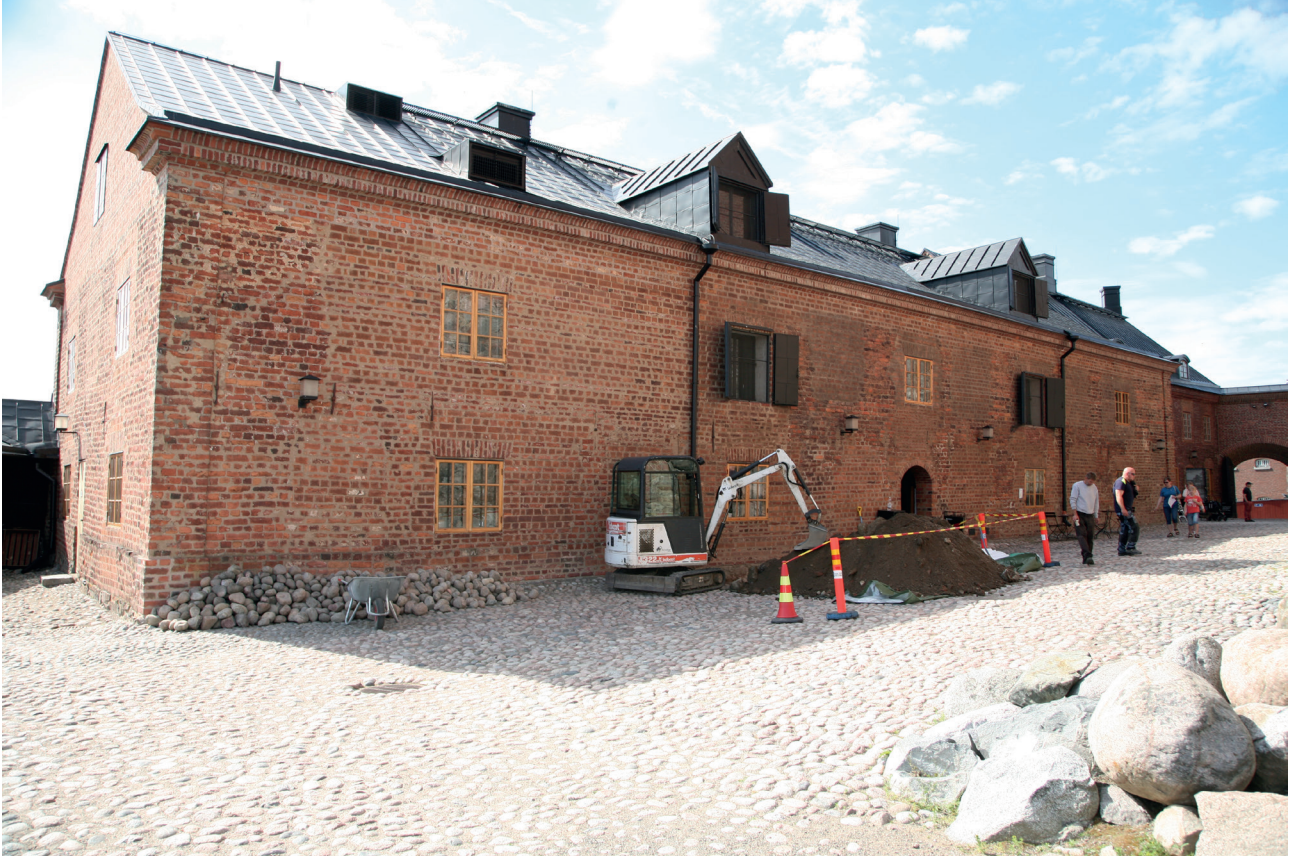
Raportin kannen kuva MuTu118018Dg_1. Yleiskuva, kaivannon sijainti. Pohjoisesta. J. Haarala.

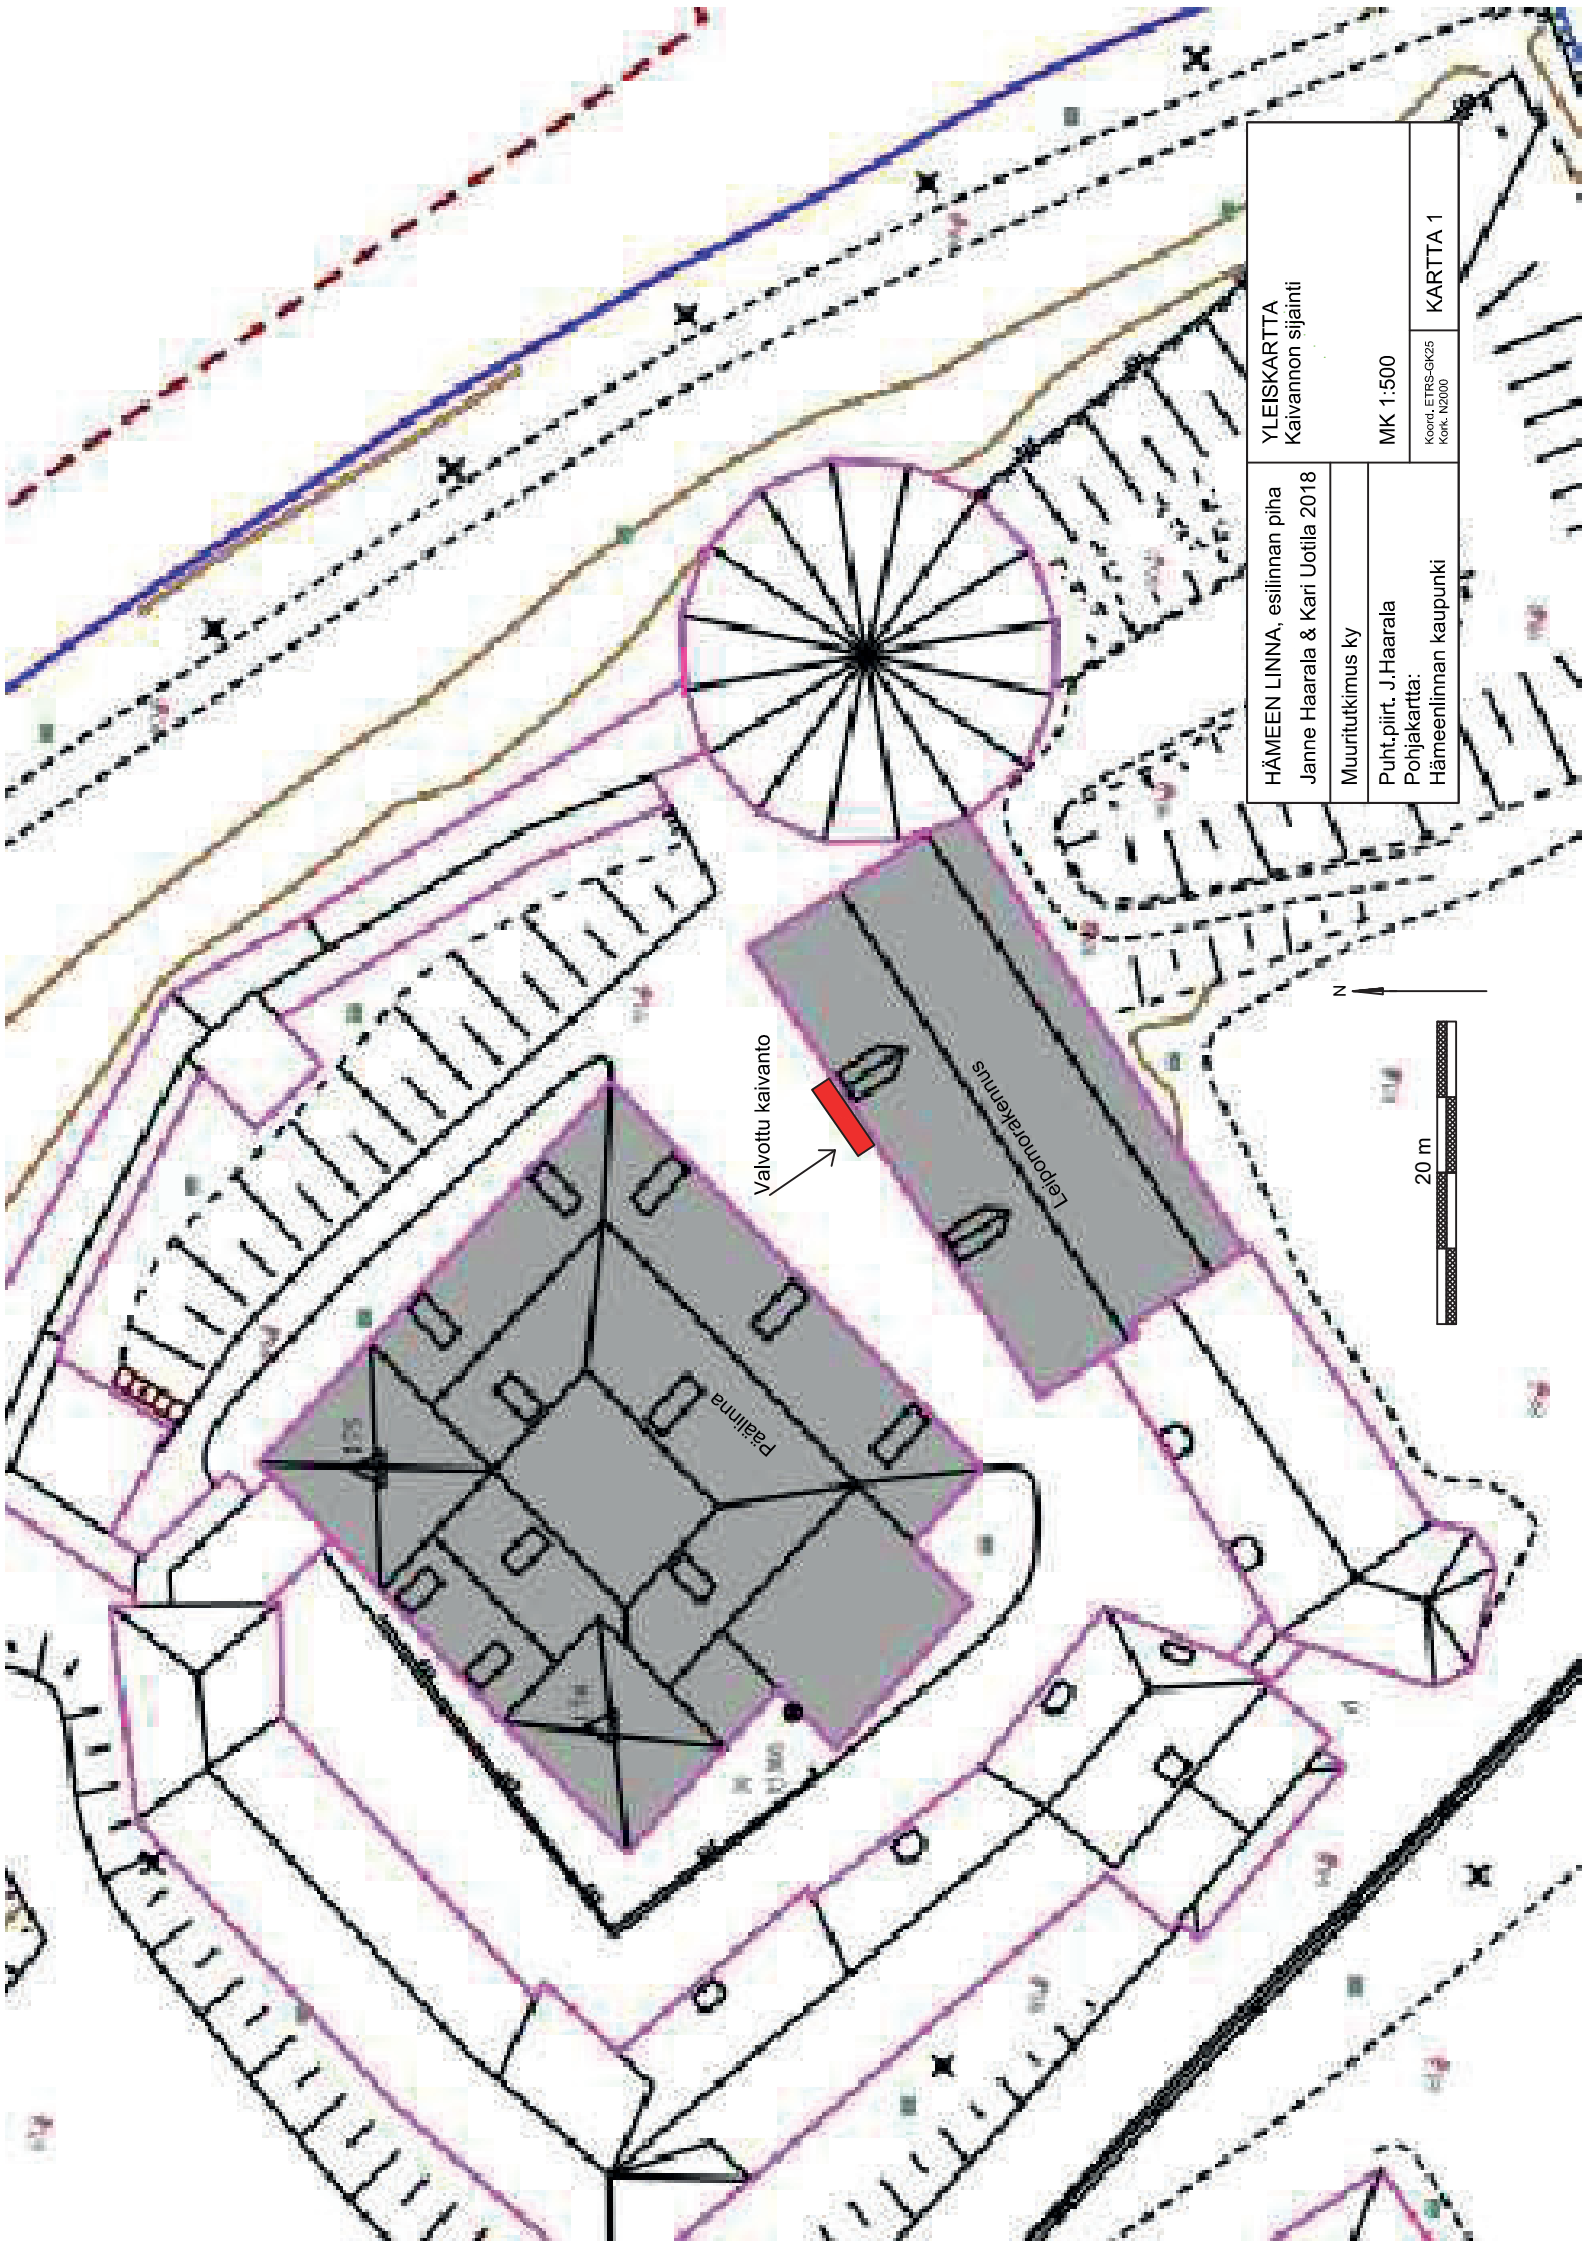
YLEISKARTTA Kaivannon sijainti		MK 1:500 Kortti: ETRS-SIK25 KOK: N2000	
HÄMEEN LINNA, esilinnan piha Janne Haarala & Kari Uotila 2018		KARTTA 1	
Muurituskimus ky			
Punt.piiirt. J.Haarala Pohjakartta: Hämeenlinnan kaupunki

Valvottu kaivanto

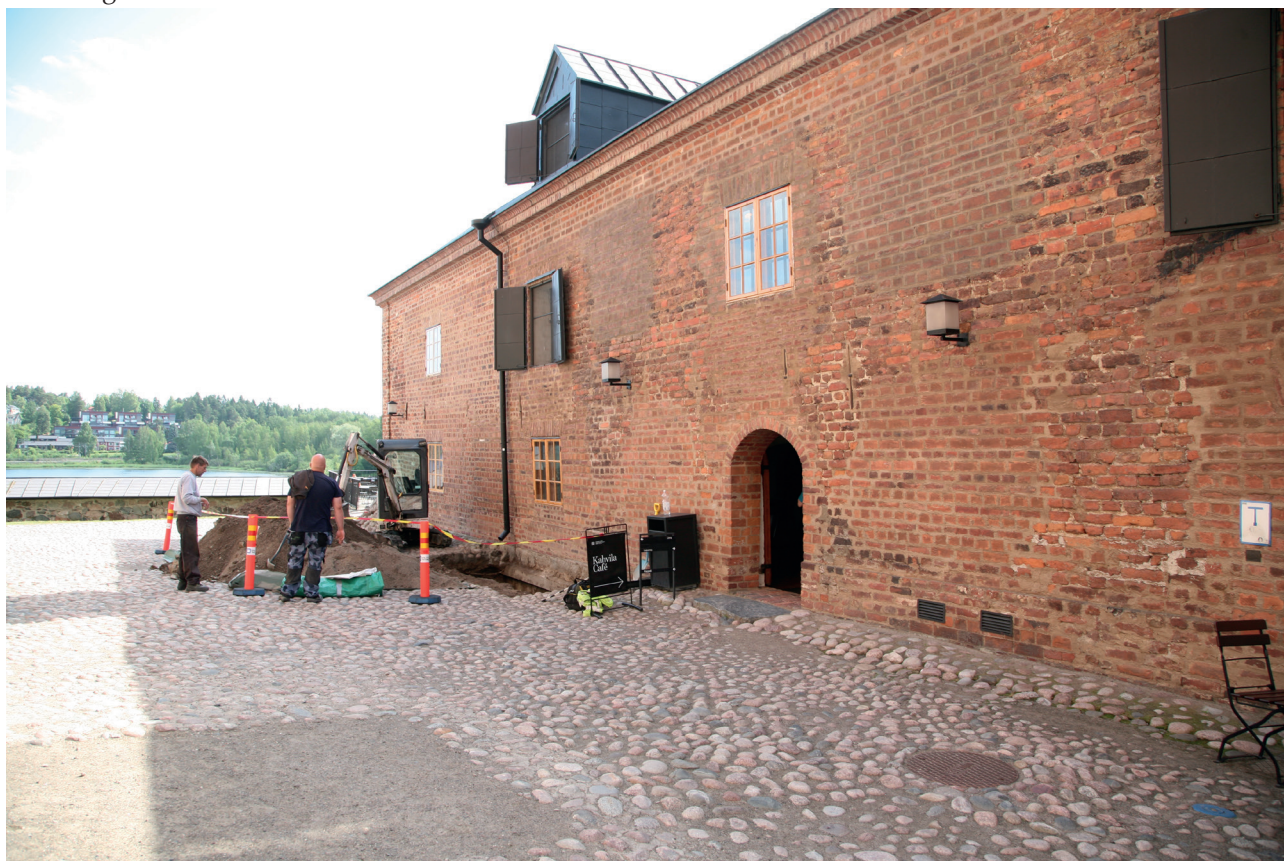
MuTu118018_2. Yleiskuva, kaivannon sijainto. Lännestä. 26.6.2018 Janne Haarala.

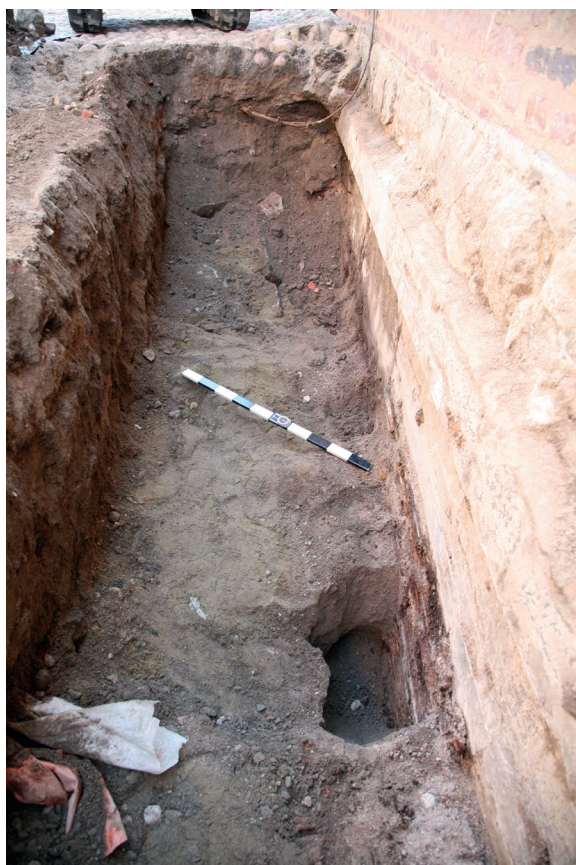
Leipomorakennuksen seinän alla on 1970-luvulla tehty betonilaminointi. Betoni jatkui vähintään 180 cm syvyydelle mukulakiveyksen pinnasta laskettuna. Koepiston pohja oli korkeudella 89,40 m mpy.

MuTu118018_3. Kaivannon pohja (tarvittava syvyys) sekä seinän vieren tehty koepisto. Lounaasta. 26.6.2018 Janne Haarala.

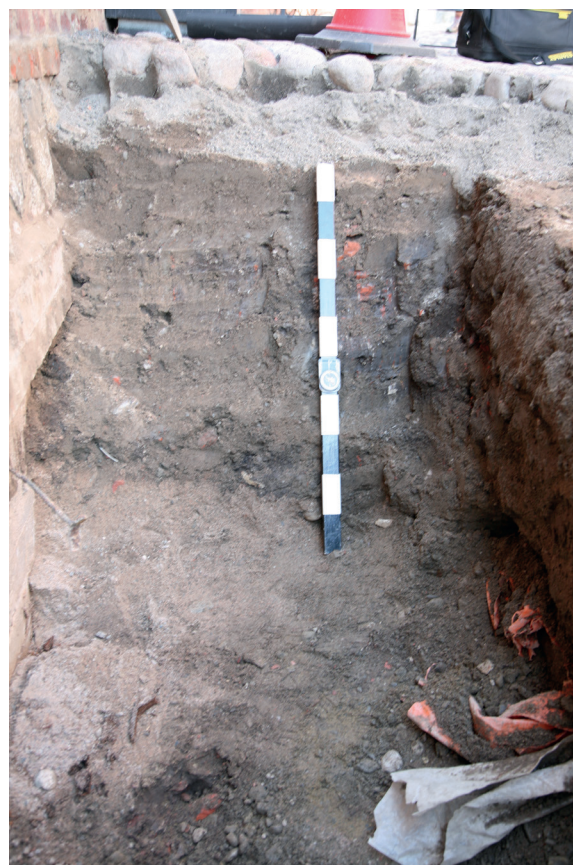
Alueella oli pinnalla pyöreistä kivistä tehty mukulakiveys. Kiveyksen alla on noin 10 cm paksuinen kerros kiveystä varten tuotua perustushiekkaa. Hiekan alla oli lähes koko kaive-

tulla alueella noin 1 metrin paksuinen tummanruskea täyttöhiekkakerros, jossa oli seassa vähän tiiltä ja laastia sekä muutamia kiviä.

MuTu118018_4. Kaivannon lounaisprofiili. Koillisesta. 26.6.2018 Janne Haarala.
