Turku.
Turun linna
Päälinnan julkisivukorjaustyöt
Eteläsiiven länsipääty
Rakennusarkeologinen dokumentointi 1.8.-31.12.2017

FT Kari Uotila
Muuritutkimus Oy
31.7.2018

Rakennusarkeologinen dokumentointi 1.8.-31.12.2017

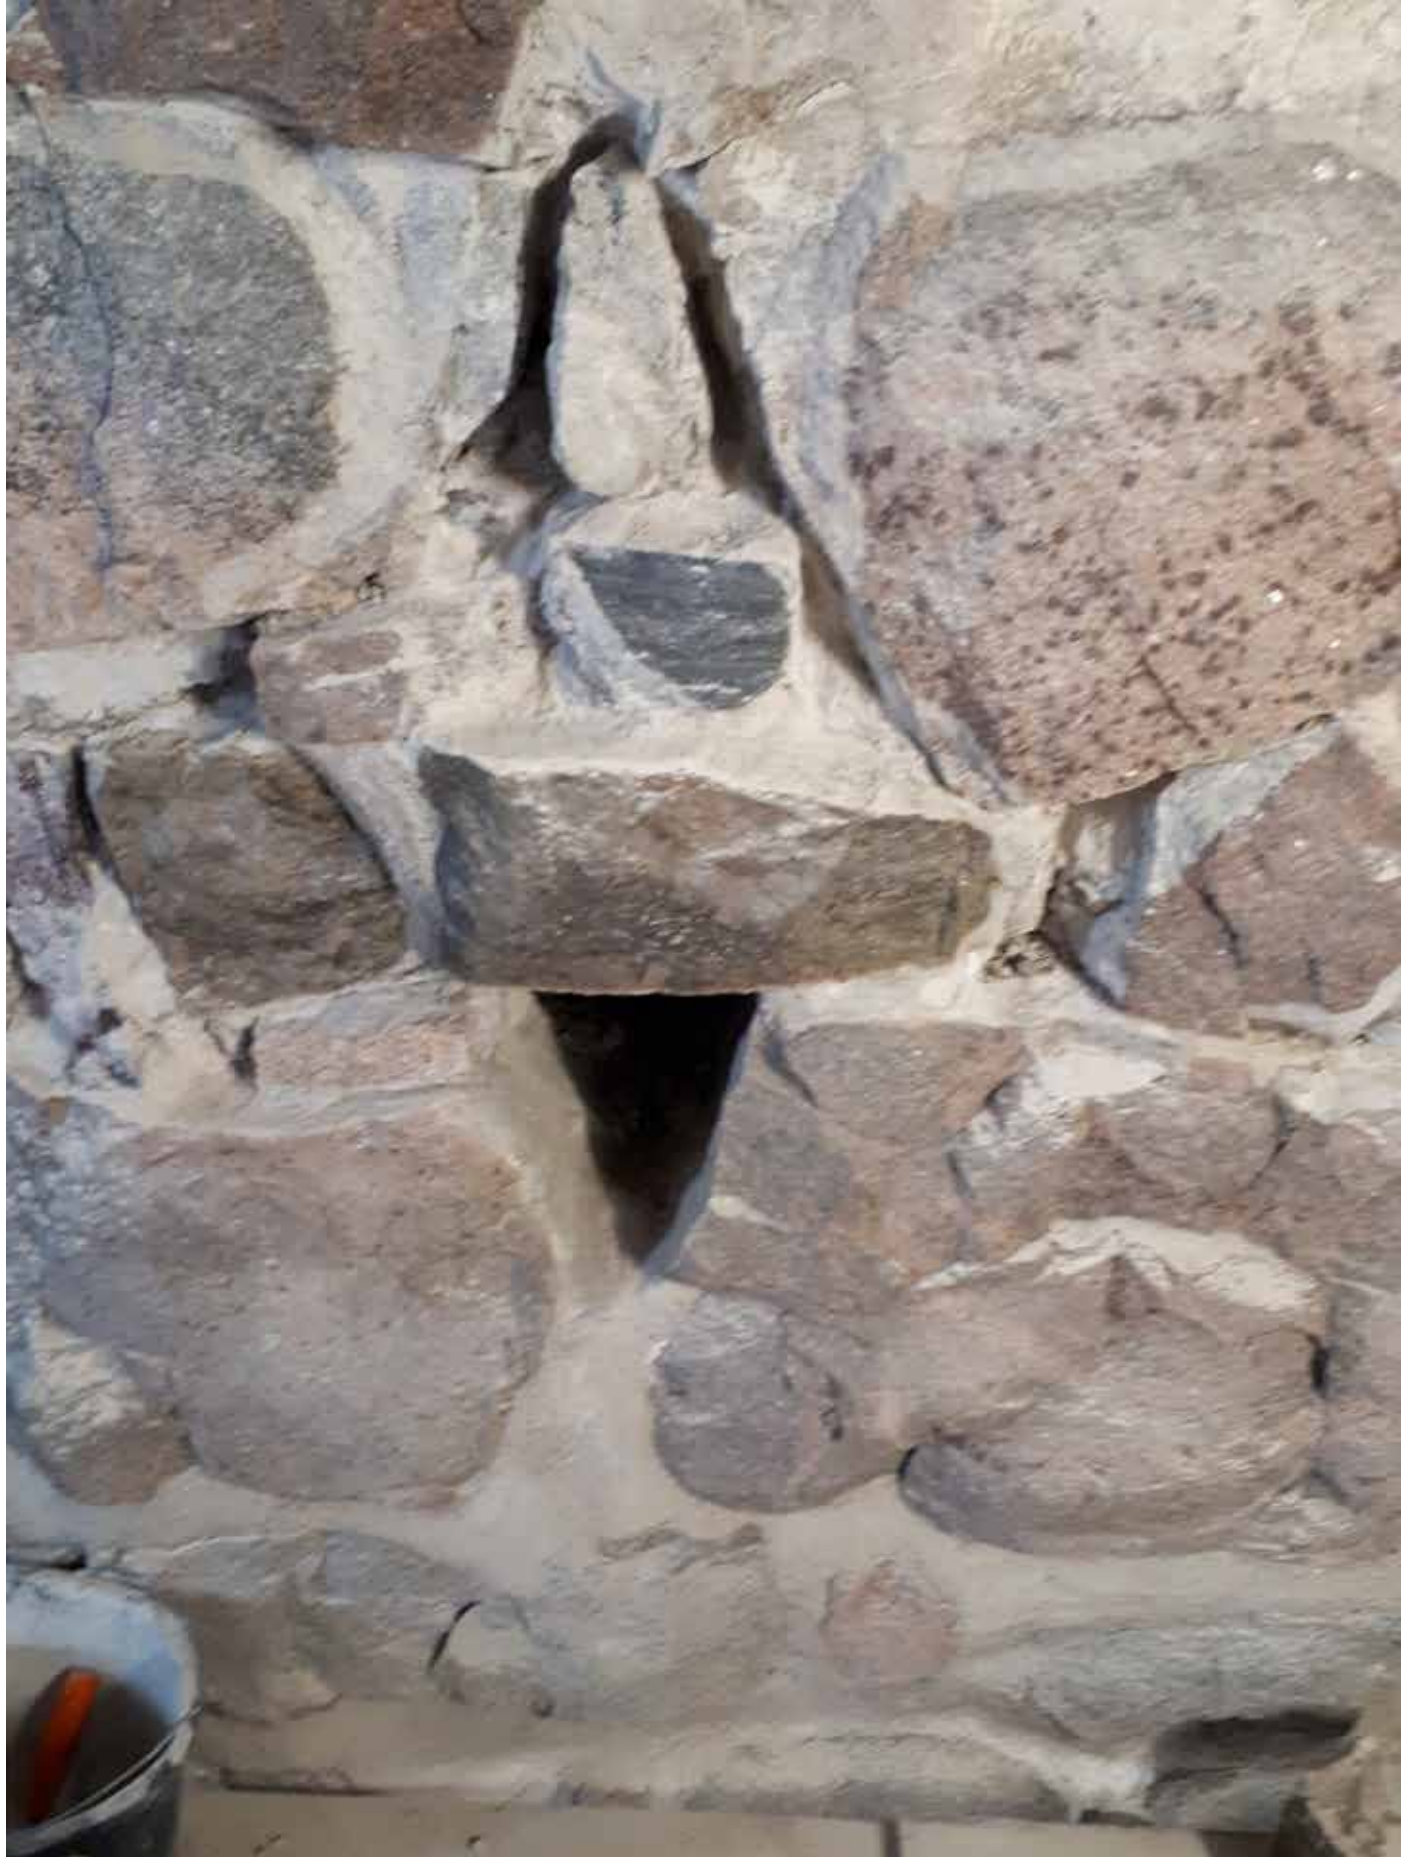
Kuva 1. MuTu218001:1. Telinetaso 2. keskiosa nro 11. Kolmiomainen muurin avausaukko, josta havaittiin multamaata. Aukon pohjalta tuli esiin n. 50-55 cm:n syvyydeltä vanhempi muurirakenne. KU. Joulukuu 2017. W

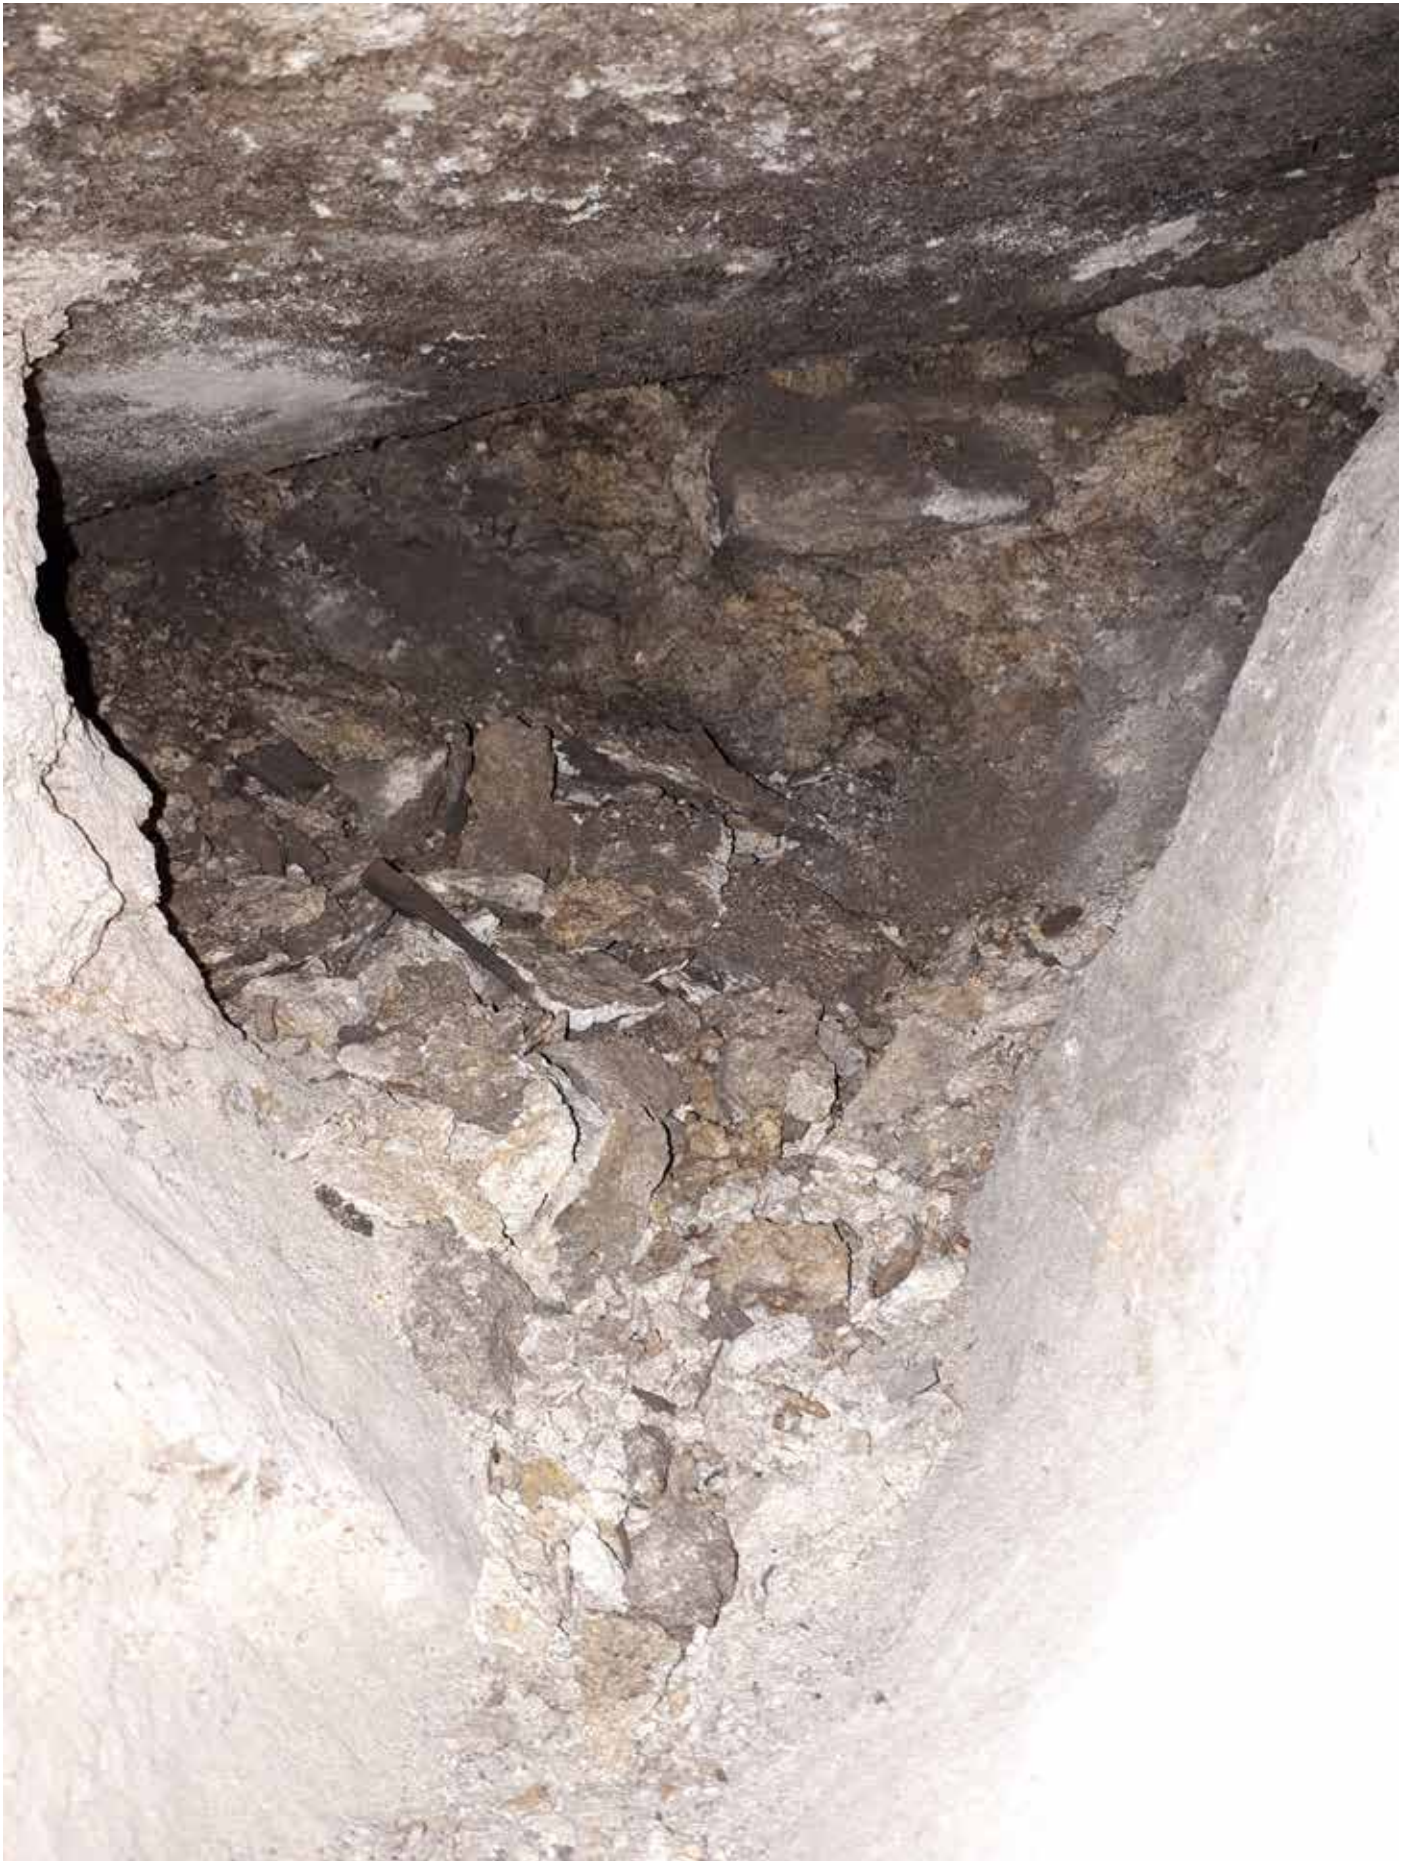
Kuva 2. MuTu218001:2. Telinetaso 2. keskiosa nro 11. Kolmiomainen muurin avausaukko, josta havaittiin multamaata. Aukon pohjalta tuli esiin n. 50-55 cm:n syvyydeltä vanhempi muurirakenne. Esiinkaivuvaihe. KU. Joulukuu 2017. W

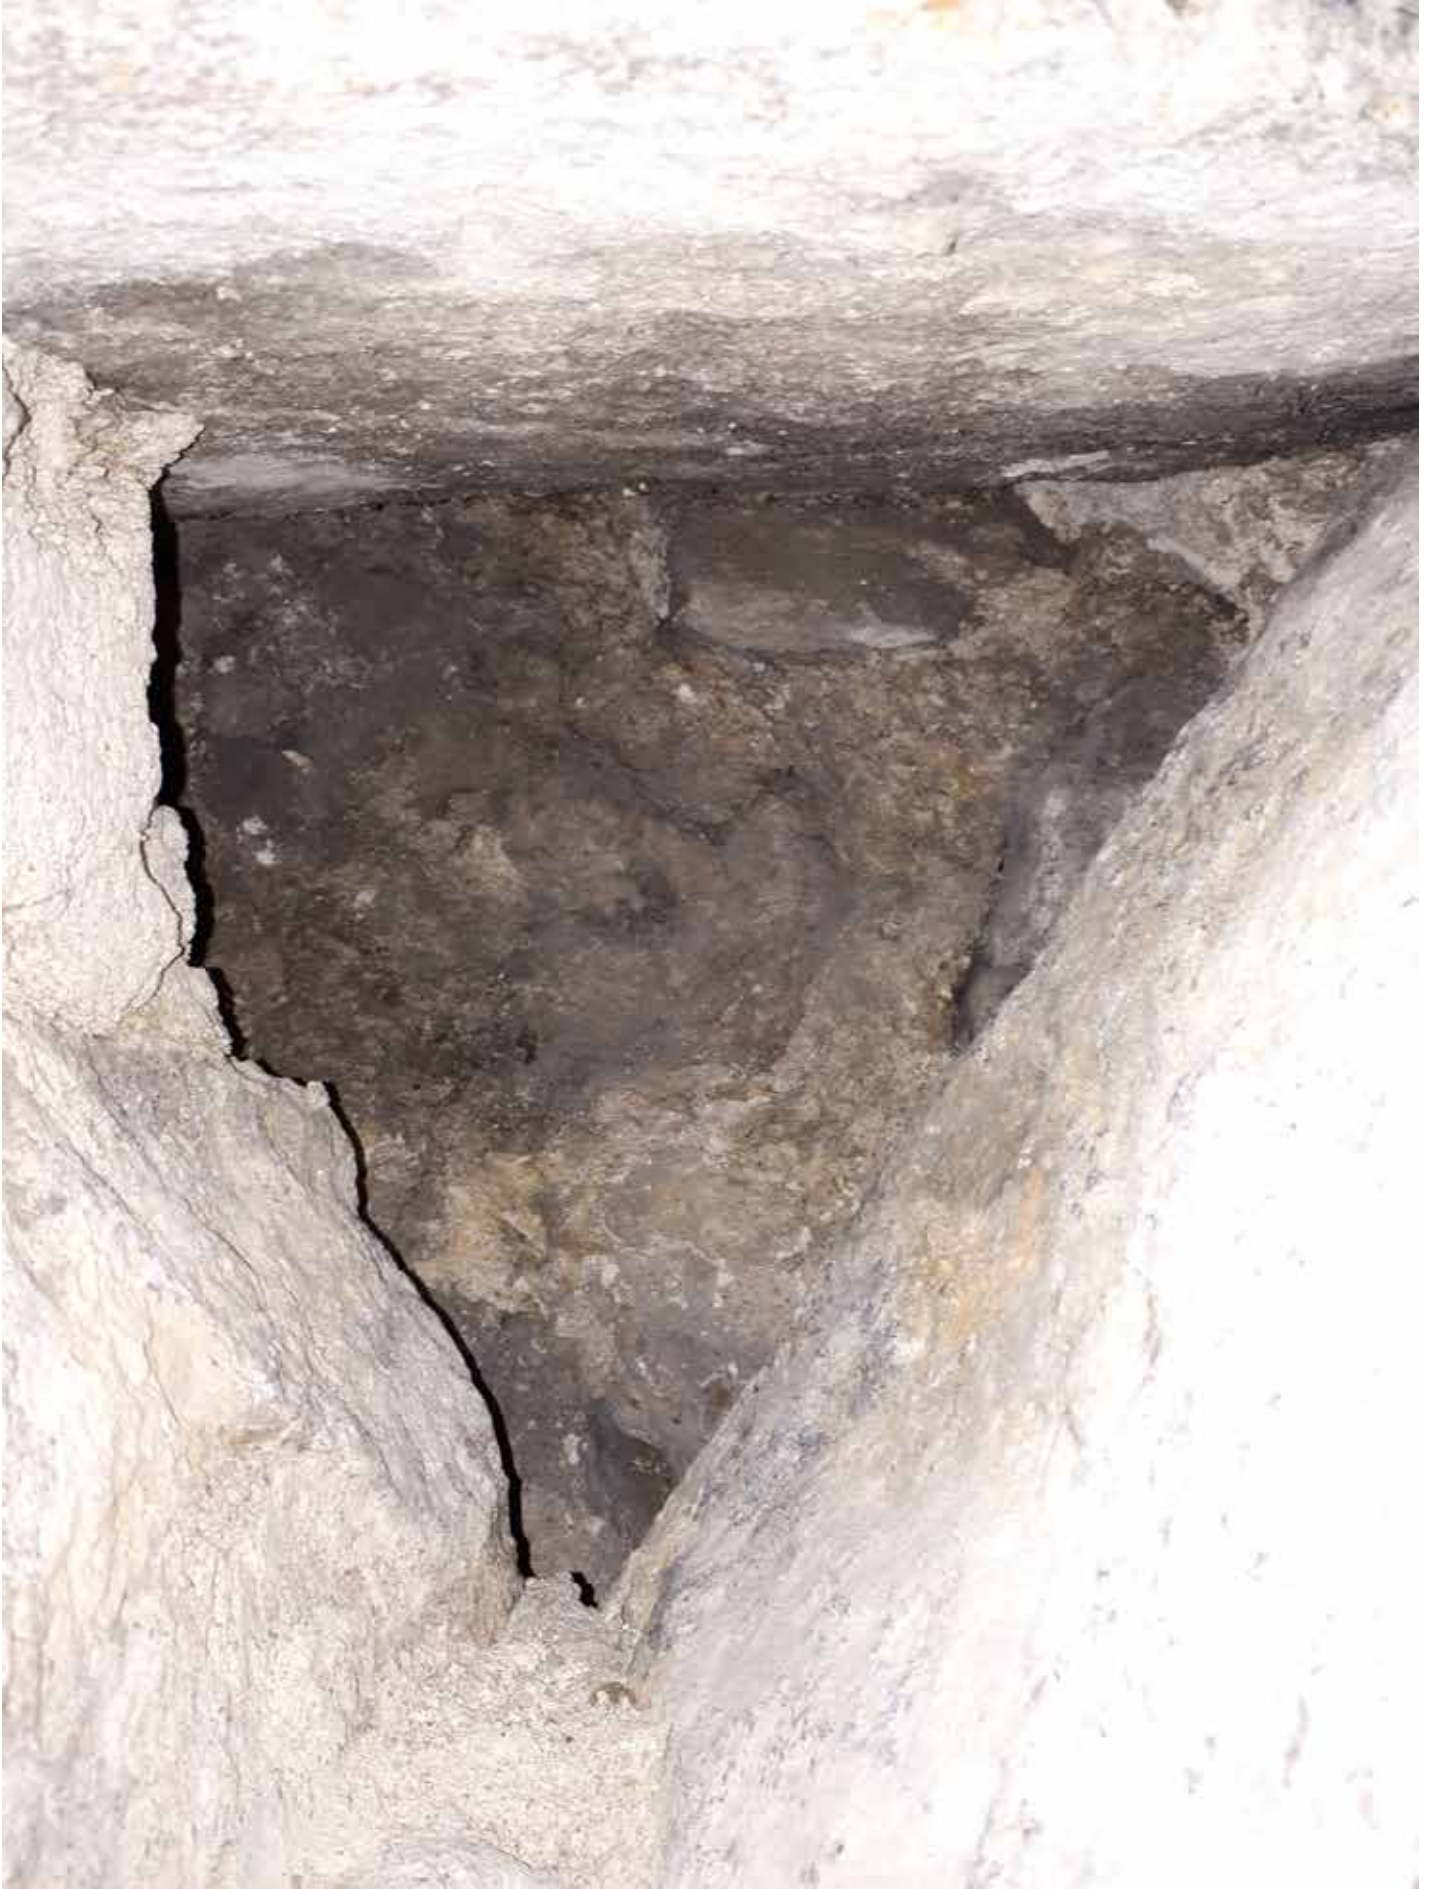
Kuva 3. MuTu218001:3. Telinetaso 2. keskiosa nro 11. Kolmiomainen muurin avausaukko, josta havaittiin multamaata. Aukon pohjalta tuli esiin n. 50-55 cm:n syvyydeltä vanhempi muurirakenne. Vanhempi seinäosa esillä taustalla. KU. Joulukuu 2017. W

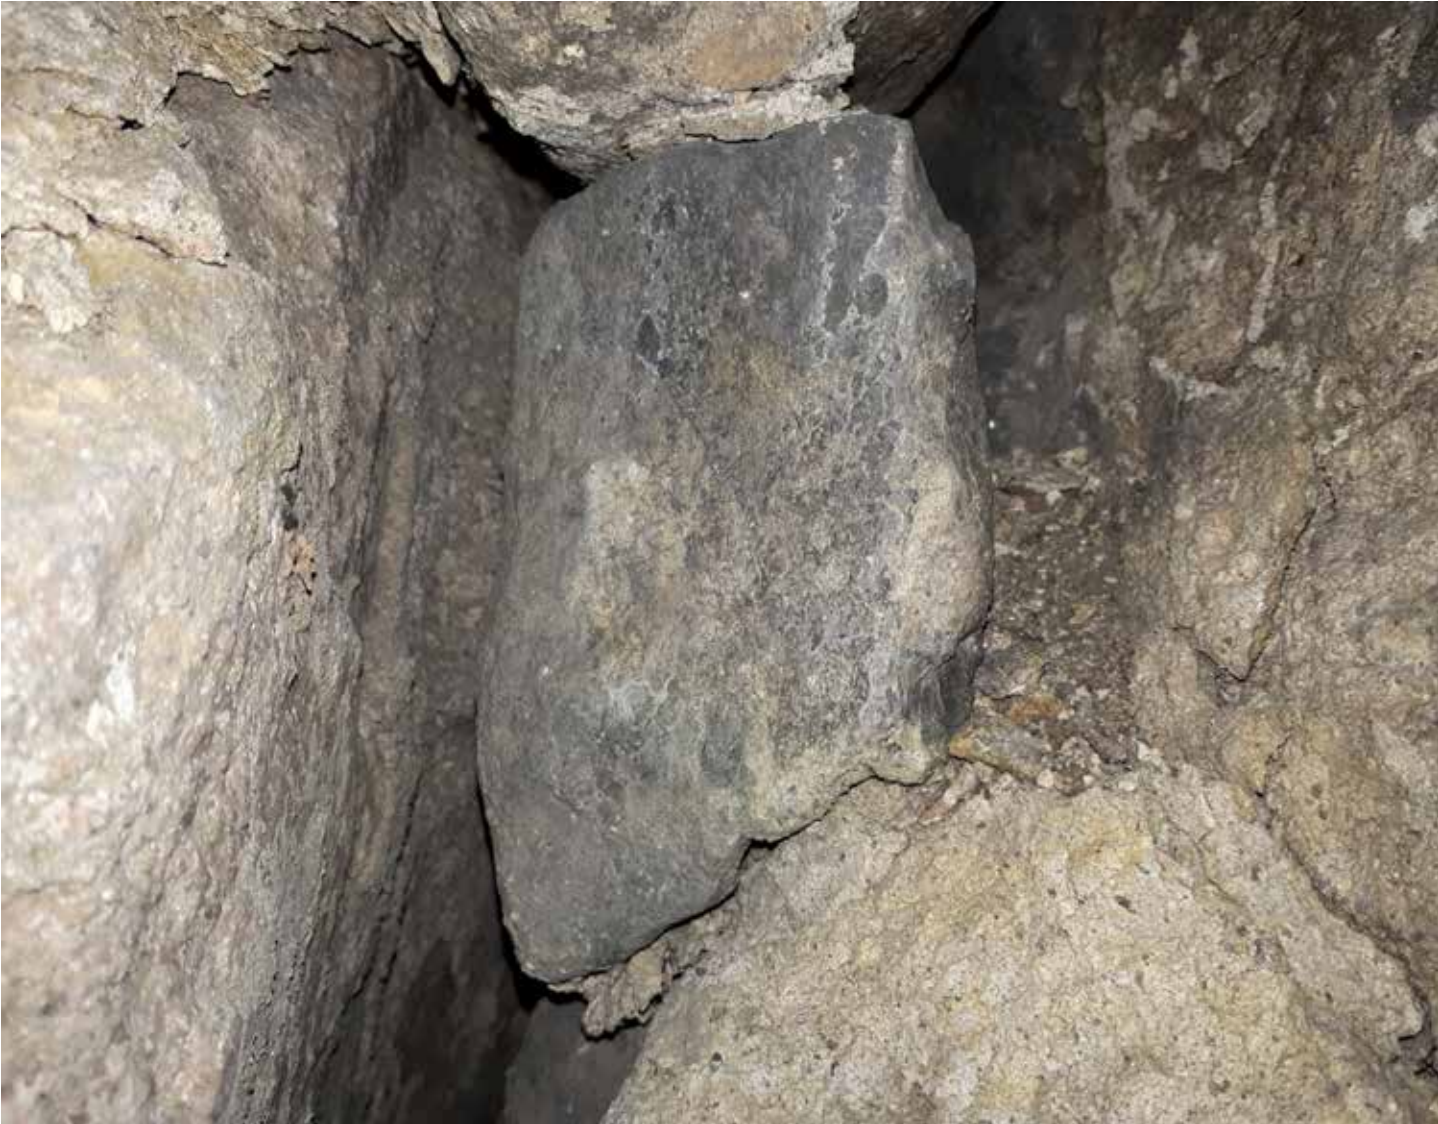
Kuva 4. MuTu218001:4. Telinetaso 2. keskiosa nro 11. Kolmiomainen muurin avausaukko, josta havaittiin multamaata. Aukon pohjalta tuli esiin n. 50-55 cm:n syvyydeltä vanhempi muurirakenne. Kuvassa vasemmalla vanhempi muuripinta, keskellä kuvaa irtonaisessa laastissa oleva kivi ja oikealla pintamuurauskiven taustaosa. KU. Joulukuu 2017. W

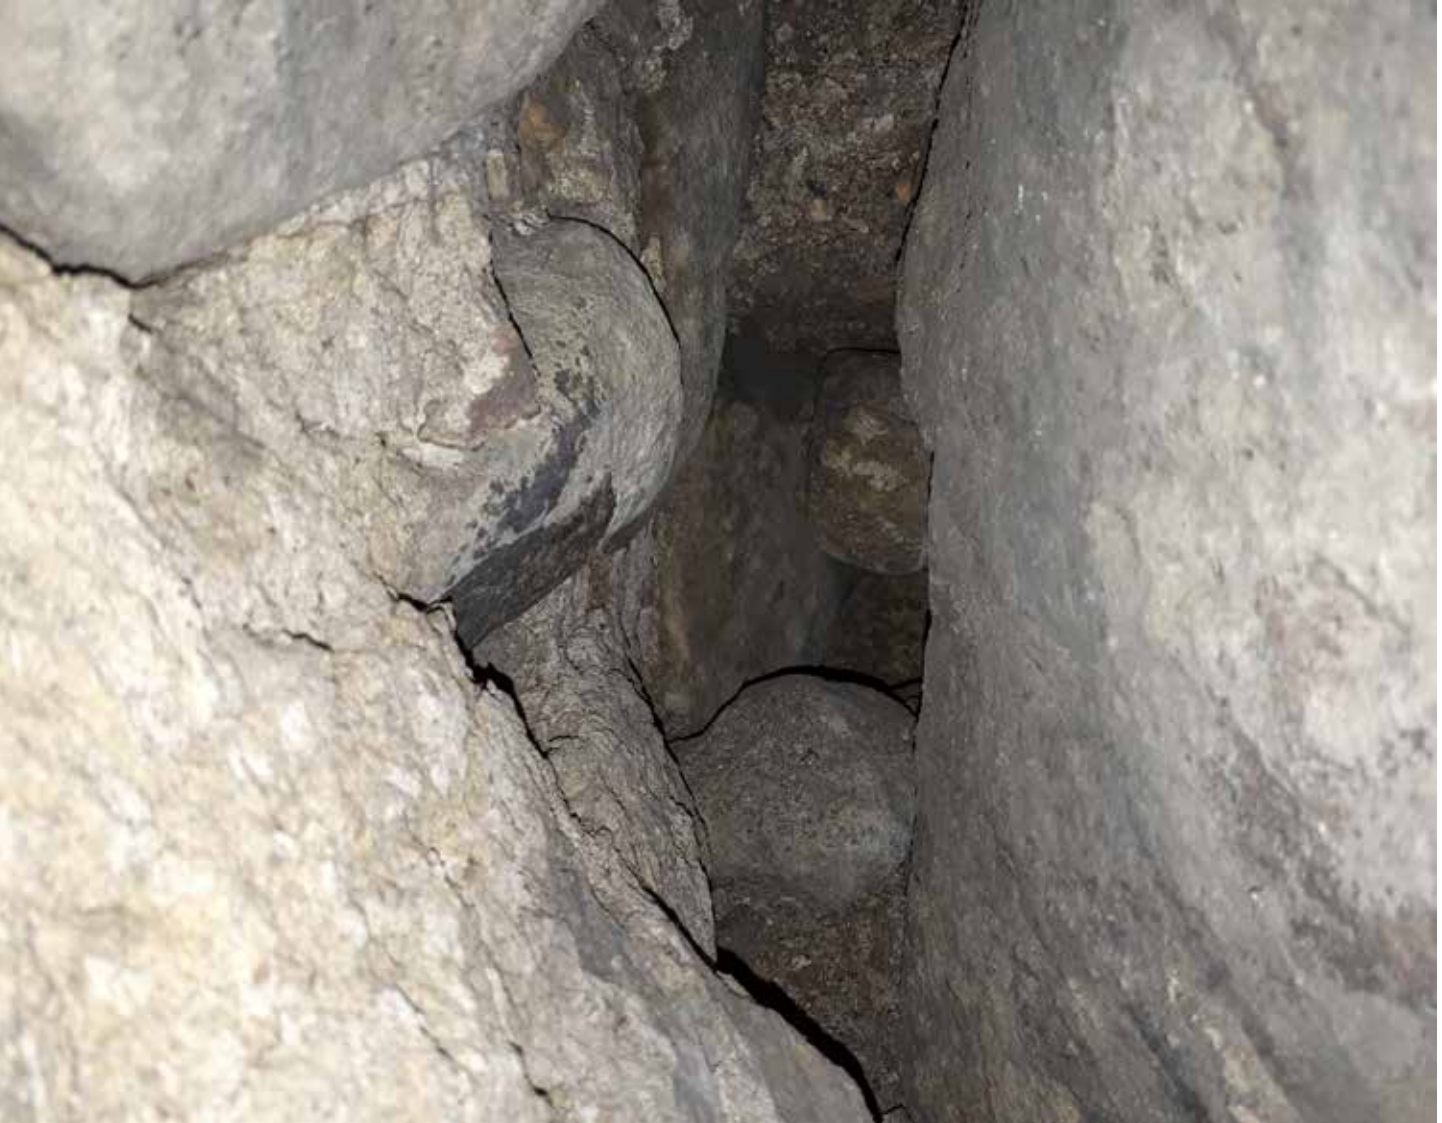
Kuva 5. MuTu218001:5. Telinetaso 2. keskiosa nro 11. Kolmiomainen muurin avausaukko, josta havaittiin multamaata. Aukon pohjalta tuli esiin n. 50-55 cm:n syvyydeltä vanhempi muurirakenne. Kuvassa oikealla vanhempi muuripinta, keskellä kuvaa puhdistettu halkeama ja vasemmalla pintamuurauskiven taustaosa. Kuvan taustalla näkyy saumauksen täyttömateriaali. KU. Joulukuu 2017. W

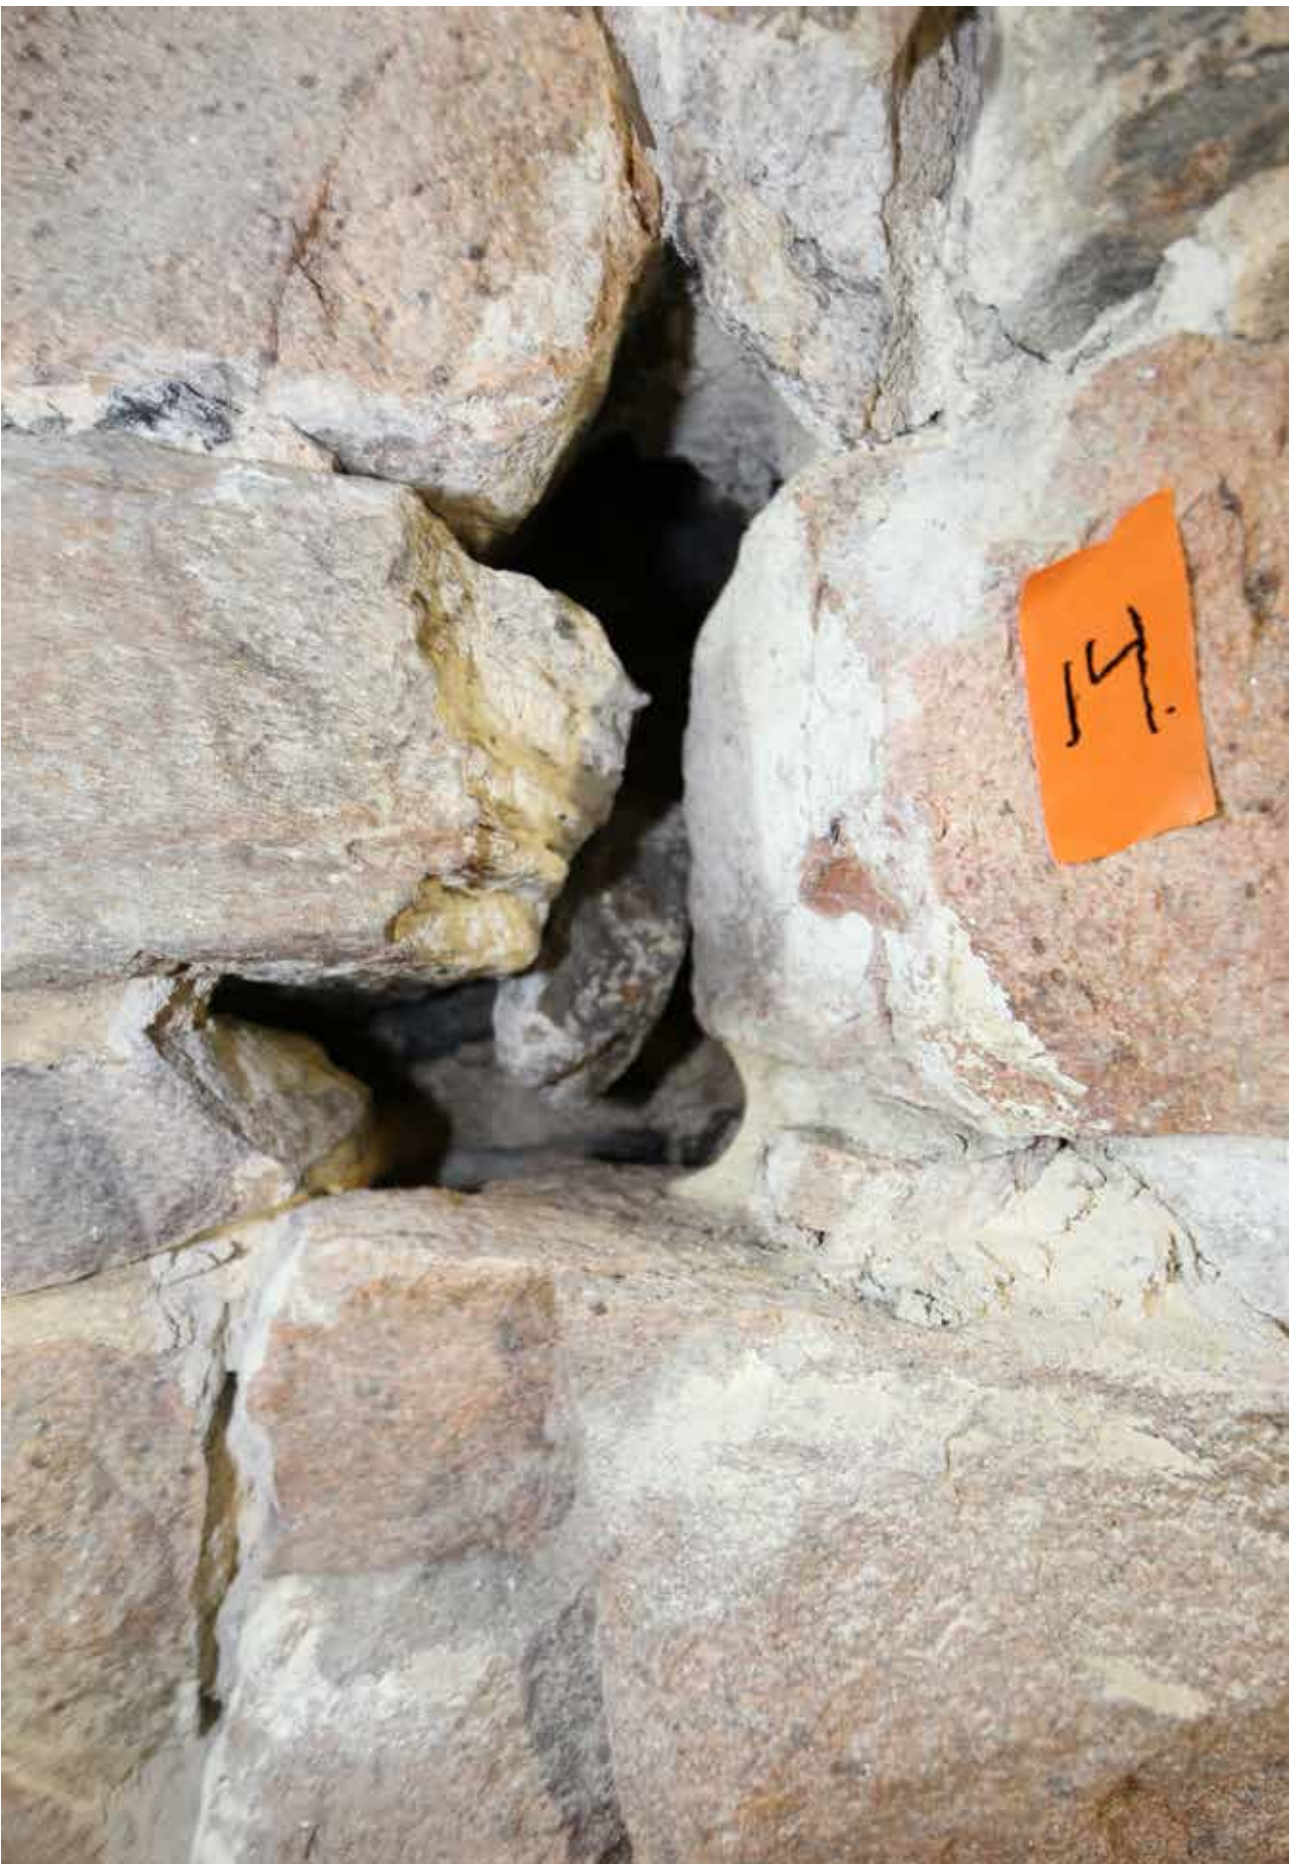
Kuva 5. MuTu218001:6. Telinetaso 2. keskiosa nro 14. Kaksiosainen muurin avausaukko, josta havaittiin multamaata. Aukon pohjalta tuli esiin n. 45-50 cm:n syvyydeltä vanhempi muurirakenne. KU. Joulukuu 2017. W

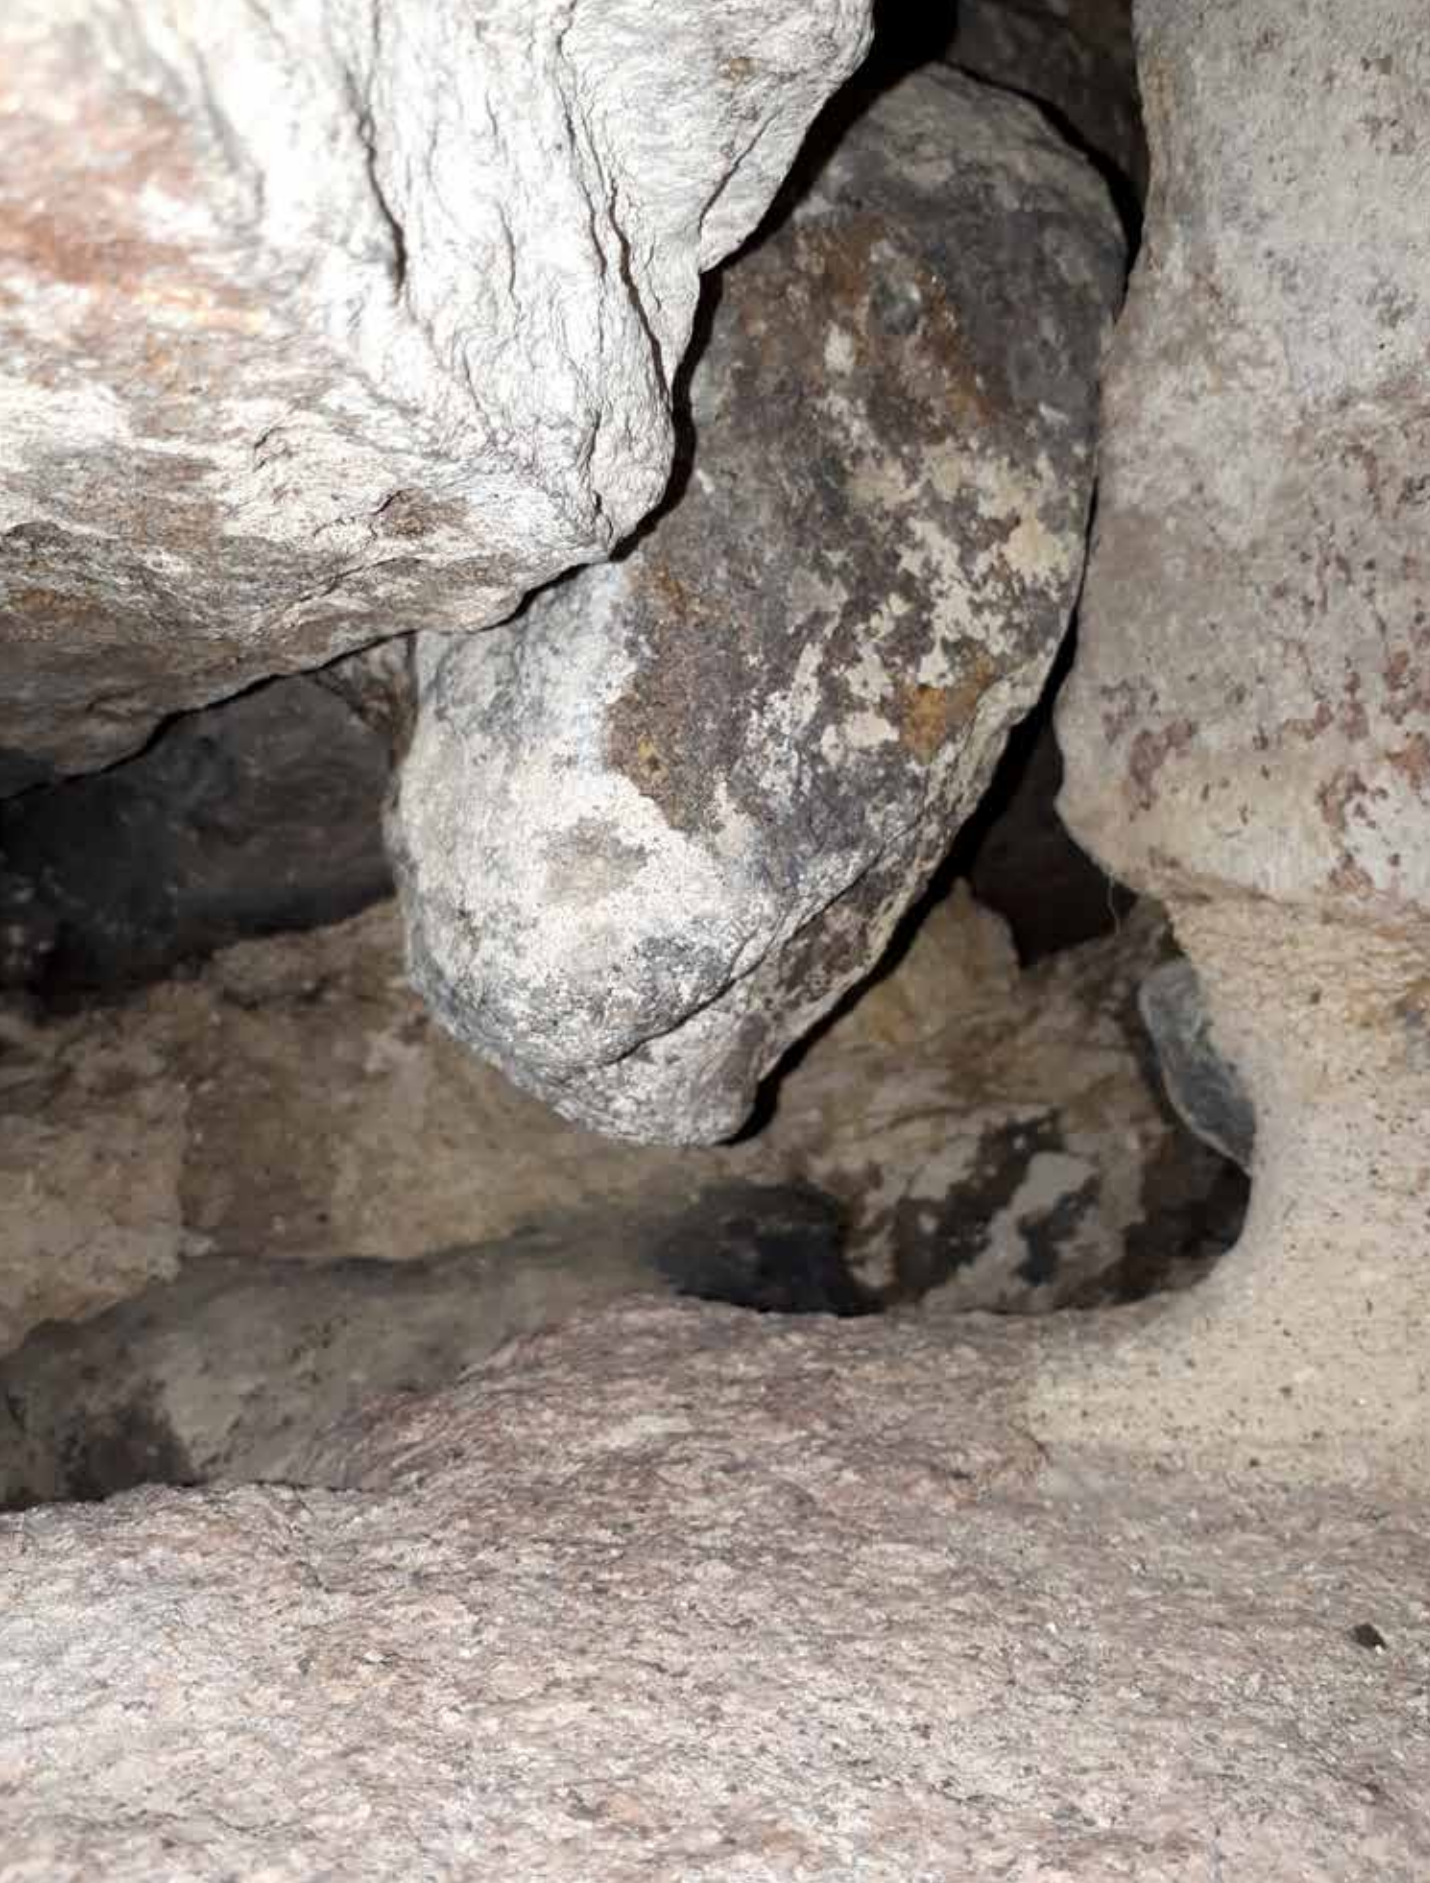
Kuva 7. MuTu218001:7. Telinetaso 2. keskiosa nro 14. Kaksiosainen muurin avausaukko, josta havaittiin multamaata. Alaosasta tuli esiin n. 45-50 cm:n syvyydeltä vanhempi muurirakenne. KU. Joulukuu 2017. W

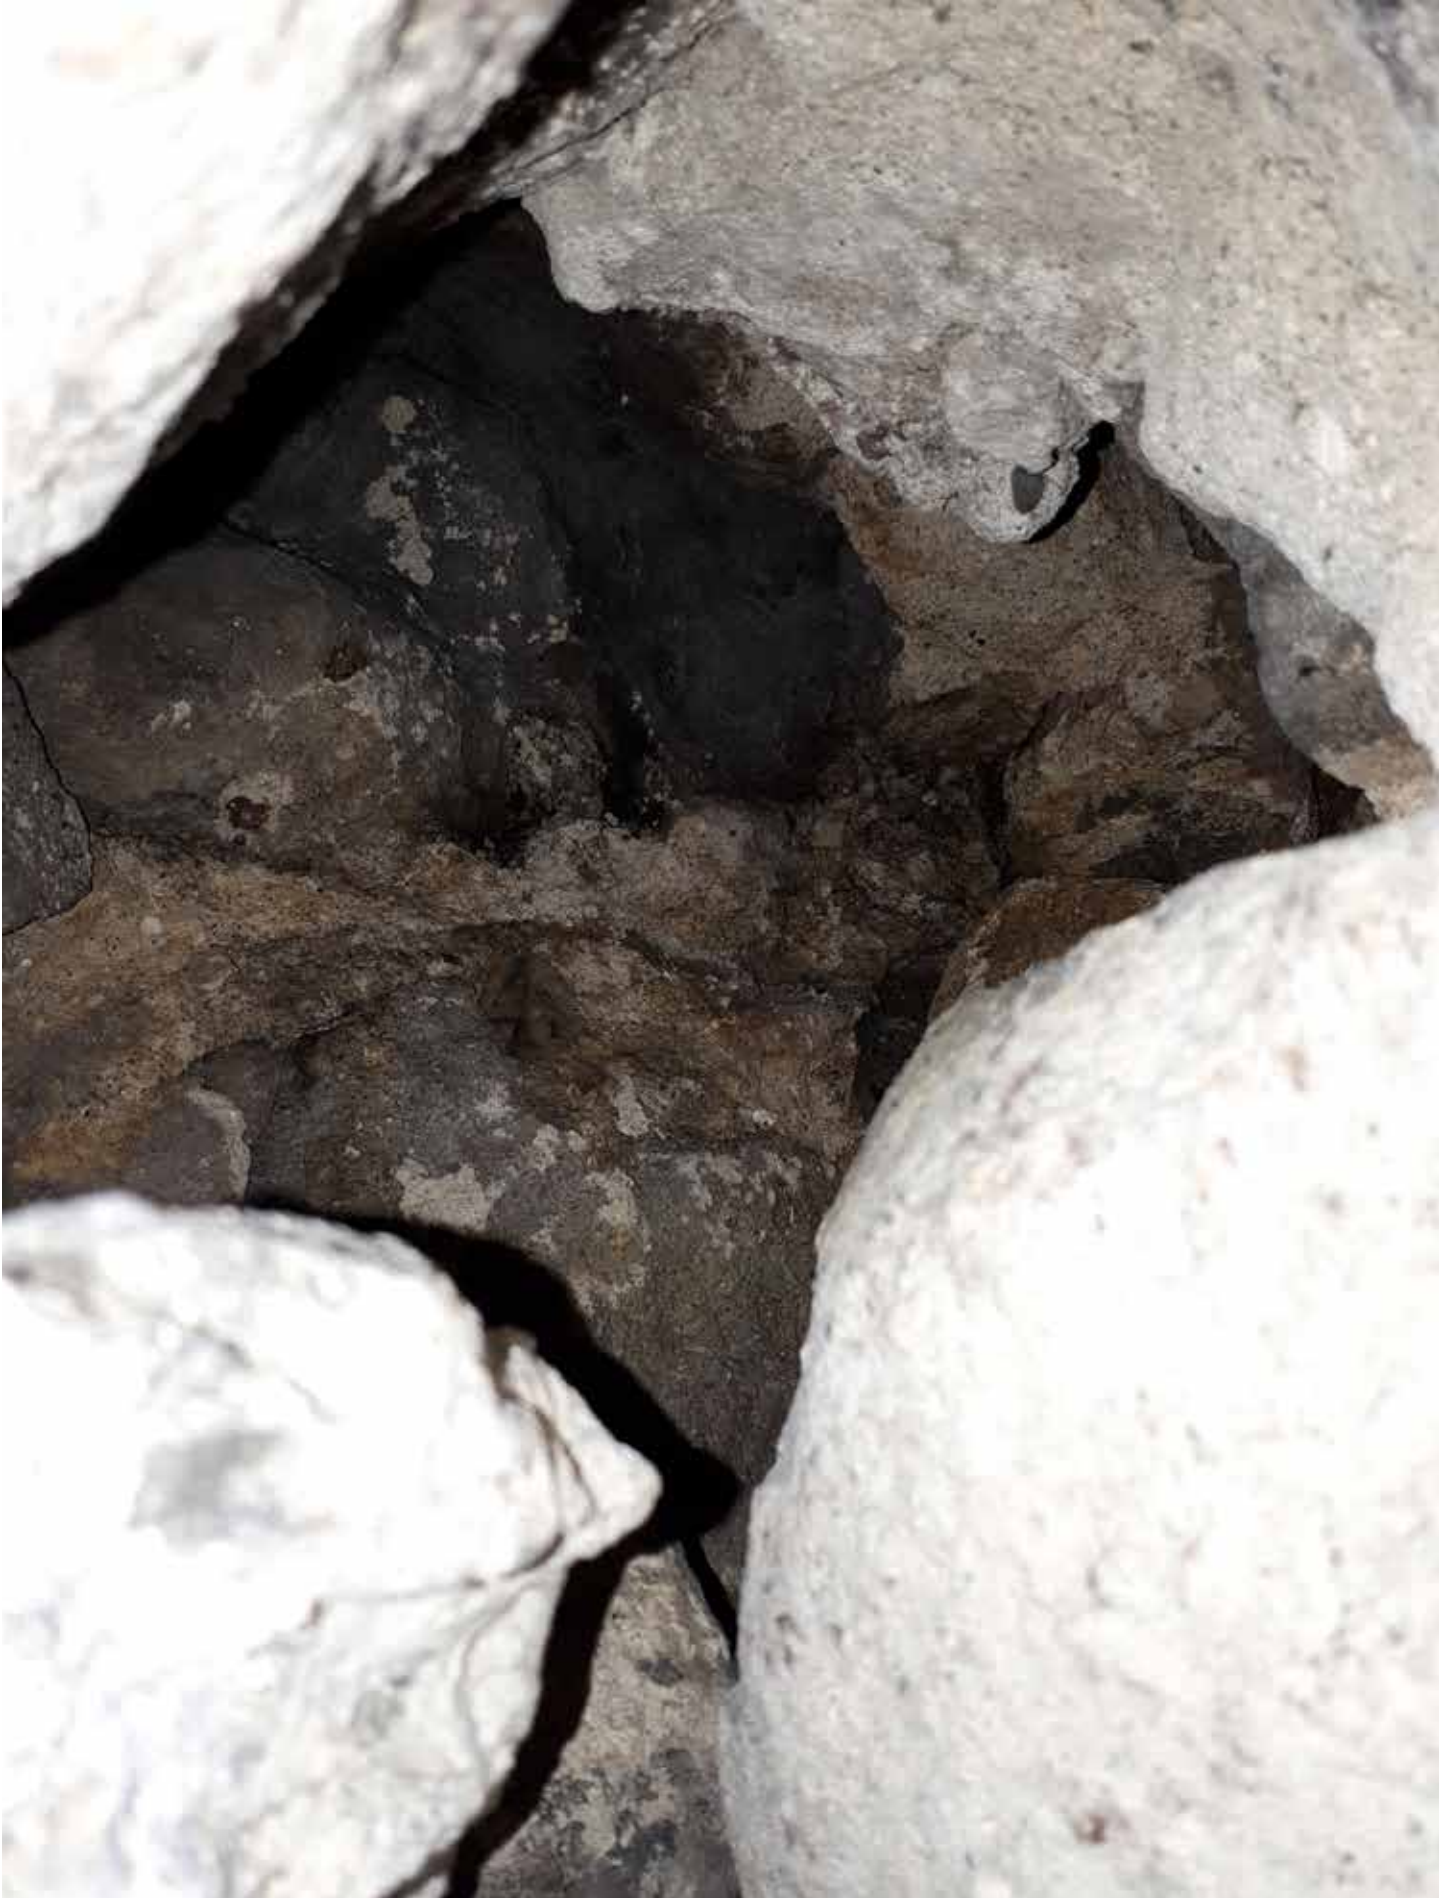
Kuva 8. MuTu218001:8. Telinetaso 2. keskiosa nro 14. Kaksiosainen muurin avausaukko, josta havaittiin multamaata. Yläosasta tuli esiin n. 45-50 cm:n syvyydeltä vanhempi muurirakenne. KU. Joulukuu 2017. W
