**SUOMENLINNAN MERIVARTIOASEMAN RANNAN  
MUUTOSTYÖALUEEN VIISTOKAIKULUOTAUS JA  
ANOMALIOIDEN ARVIOINTI**

31.10.2018

Viistokaikuluotaus ja anomalioiden arviointi

Suomenlinnan hoitokunta

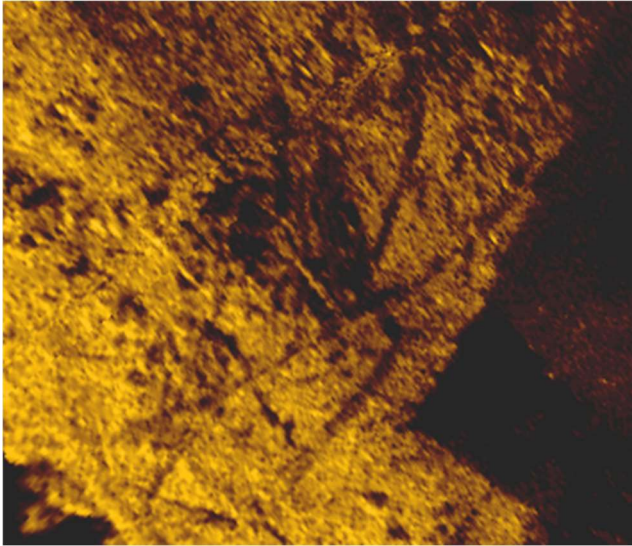
Kuva 1.

Anomalia 1 koostuu todennäköisesti paikalle vedenalaisvarastoon säilötyistä historiallisten hylkyjen rakenneosista (ks. luku 2.3). Rakenneosat ovat levinneet noin 7 metriä x 7 metriä laajuiselle alueelle, jossa on runsaasti myös muuta, irrallista puutavaraa, joka vaikuttaa olevan peräisin hirsirakenteista, sekä resenttiä materiaalia. ROV-kuvauksessa havaittiin selkeästi historiallisesta hylystä peräisin oleva polvi, kaaria ja lankkuja.

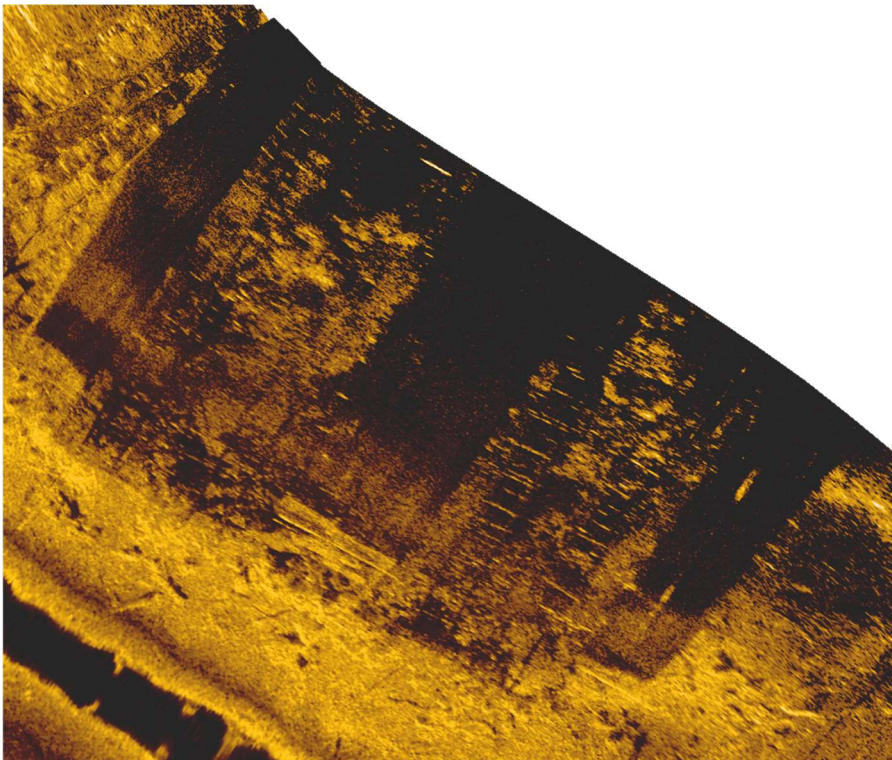
Kuva 5.

Anomaliat 2, 3 ja 4 kuuluvat kaikki samaan hirsirakennekokonaisuuteen. Ne muodostavat nykyisten laiturien väleissä olevien veneenlaskuiskien päätyperustukset. Luiskien veneenlaskukiskot lepäävät noin 3 metriä laiturien päätä ulompana olevan hirsirakenteen rannansuuntaisen osan päällä. Rakenteen laiturien suuntaiset sivut yhtyvät nykyisten laiturien hirsiarkkujen pitkiin sivuihin. Anomalian 4 kohdalla kiskoilla on veneenlaskussa käytetty puukelkka tai osa siitä nojaamassa kiskojen päissä oleviin stoppareihin. Rakenteet kuuluvat samaan kokonaisuuteen nykyisin käytössä olevien laiturien kanssa, eivätkä ne näin ollen ole kiinteitä muinaisjäännöksiä. Anomalia 4 vastaa paikkatiedoltaan muinaisjäänösrekisterin kohdetta 2109.

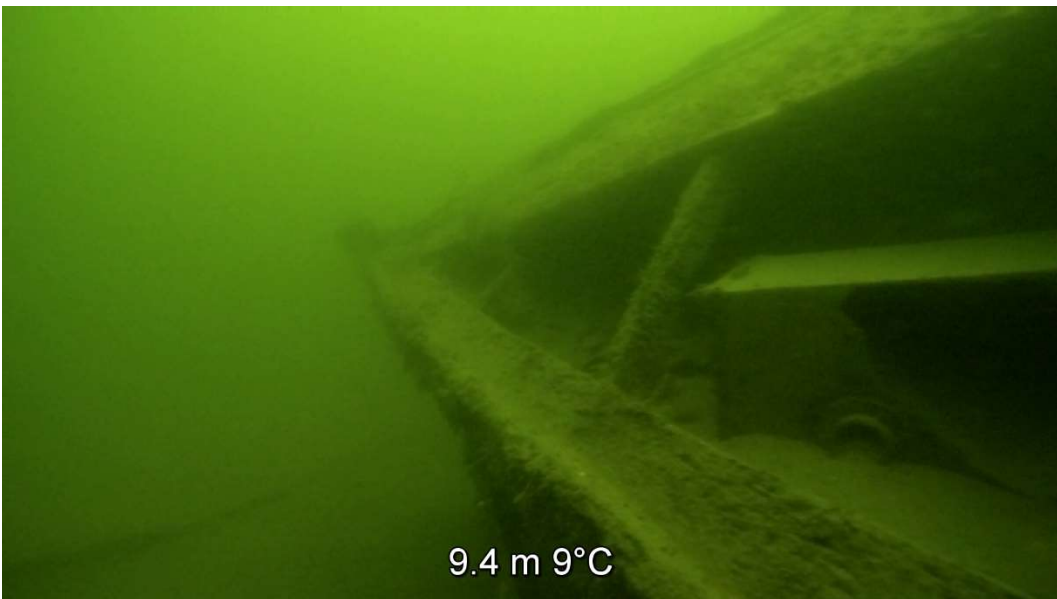
Kuva 15.

ROV-kuvauksessa anomalia 7 osoittautui noin 6 metriä pitkäksi, limisaumaiseksi puuveneen hylkyksi. Vene vaikuttaisi olevan moottorivene. Sen yli kulkee kelluvan laiturin ankkurointikettinki. Hylky on rinteessä ja kallellaan paapuurin puolelle. Veneen kansirakenteita ja/tai turkkirakenteita on pohjalla hyllyn eteläpuolella. Hyllyn keulakannen alla on metallinen polttoainesäiliö. Hyllyn peräosassa näkyy mahdollisesti koteloitu potkuriakseli.

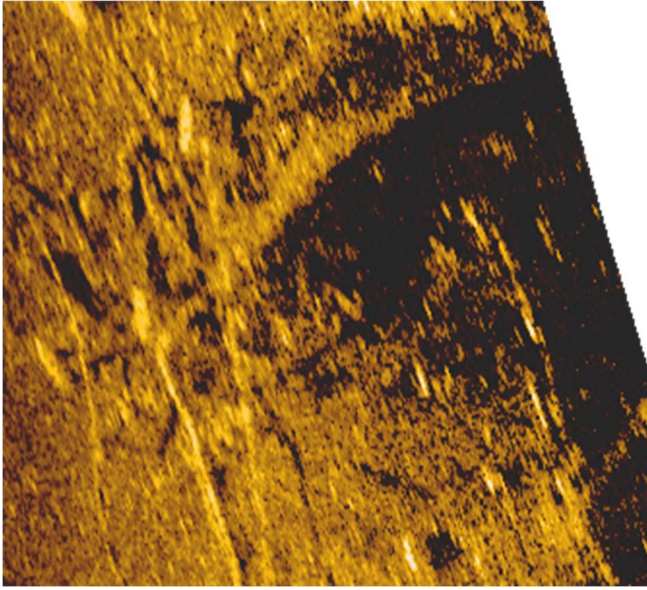
Kuva 18.

Anomalia 8 koostuu irrallisista, kasassa olevista, suuremman hyllyn rakenneosista, sekä osittain rakenneosien alla olevasta pienen veneen hylystä. Rakenneosat ovat todennäköisesti anomalian 1 tapaan osa 1980-luvun vedenalaisvarastoa ja ne kuuluvat siten samaan kokonaisuuteen. Rakenneosien päällä on kelluvien laiturien kiinnityspaino ja -kettinkejä. Alimpana oleva pienen veneen hylky on erittäin hauras ja se on mahdollinen muinaisjäänös. Veneen hylky ei vastaa paikkatiedoltaan mitään muinaisjäänösrekisterin neljästä veneen hylystä (ks. luku 2.3).
