Yttergrundet

MV 1056

Laatija: T.Laaksonen

Pvm.: 4.5.2019, 25.3.2020

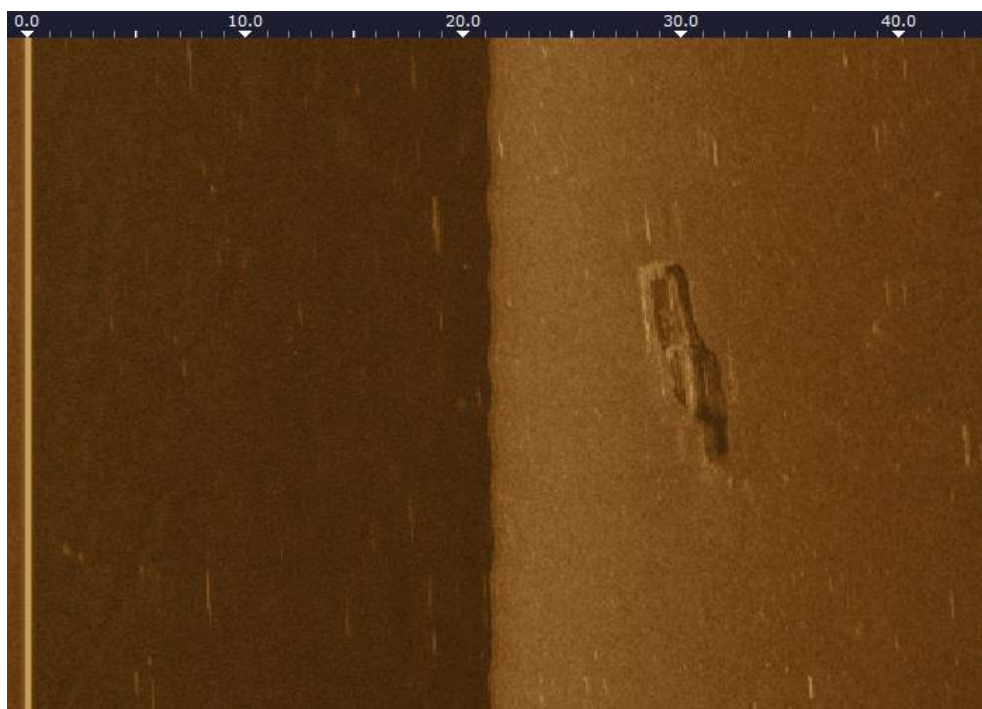
Viistokaikukuva

Luotauskuvista pystyy hahmottamaan vain sen että rungoltaan alus on ehjä ja hyllyn pituus on n.10-12m

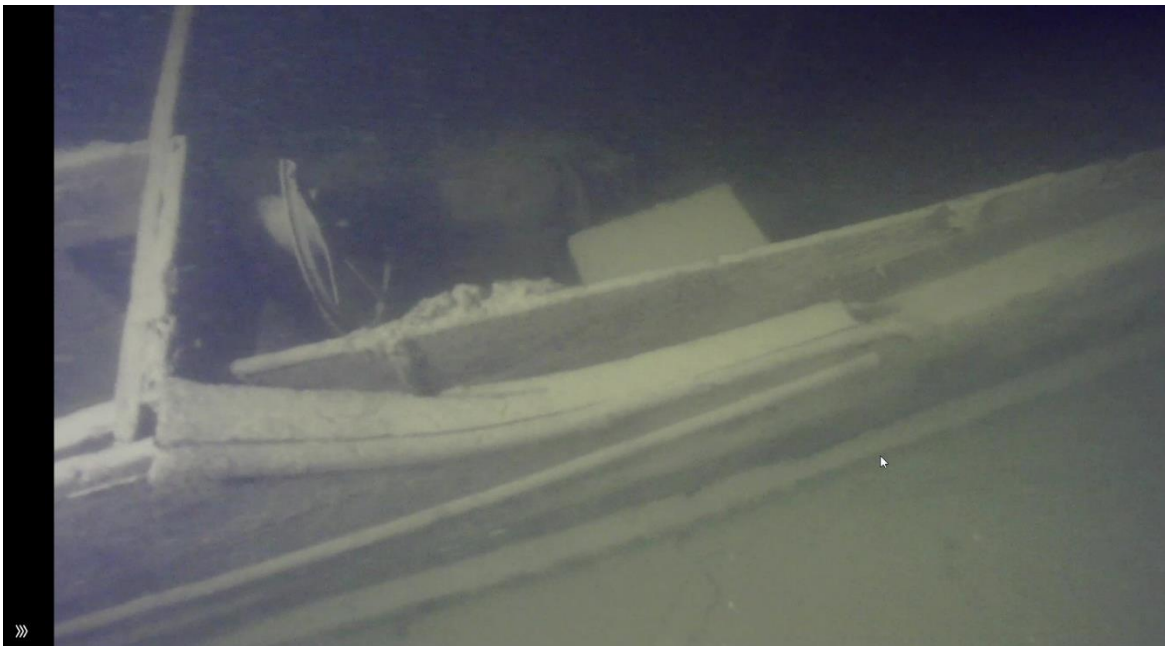
PP ulkolaitaa ja ohjauspiste

Moottori sijaitsee suurinpiirtein keskellä alusta, veneen ohjauspiste sijaitsee moottorin vieressä paarpuurin puolella. Moottorin kohdalla, styyrpuurin puolella on pentteri jossa hyllyt sortuneet, päällimmäisenä näkyi yksi kattila.

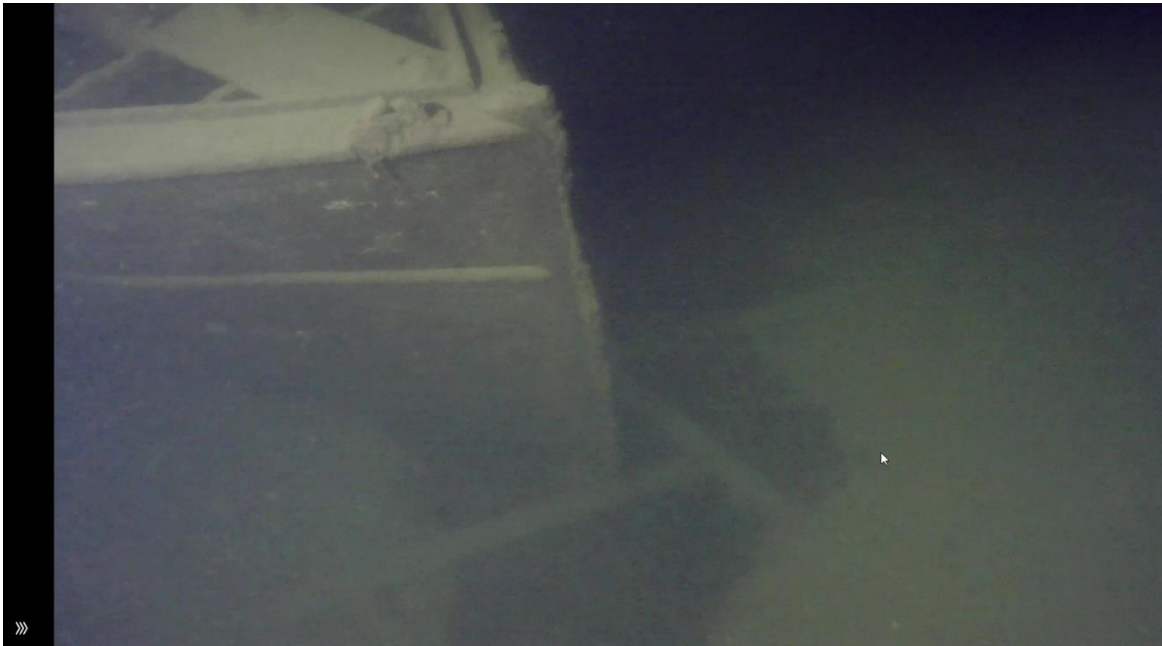
Keula

Keulakulma on terävä ja keularanka lähes pystysuora. Aluksen keula ja peräosassa on köysiohjurit sekä knaappeja

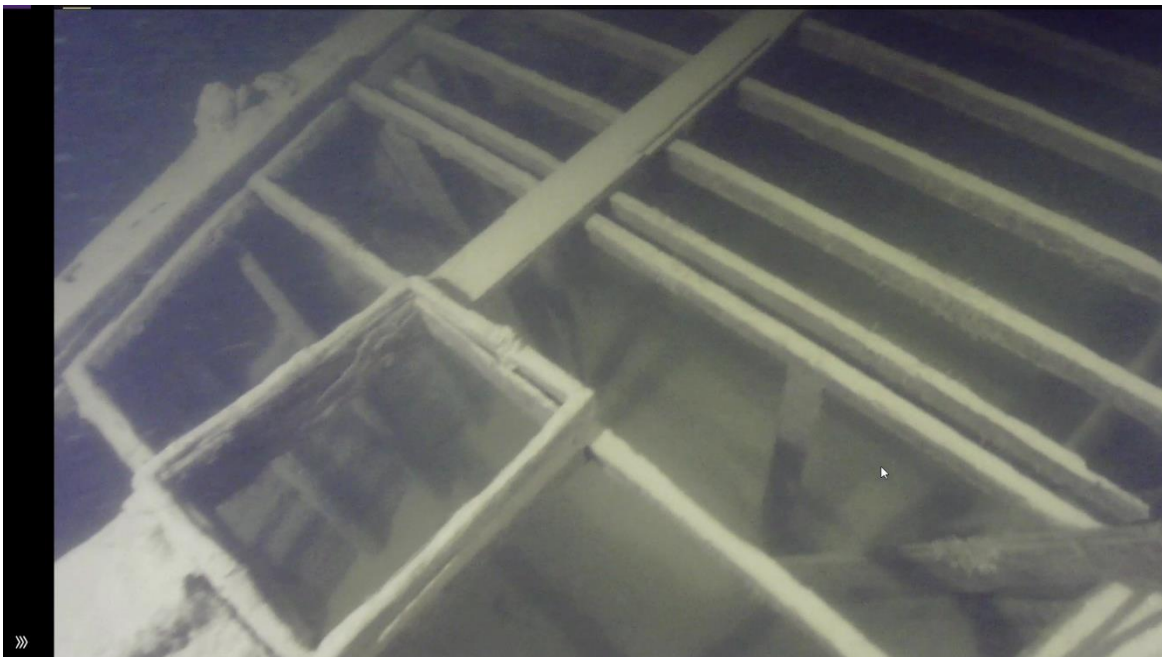
Keulan kansirakenteita

Hylky on rungoltaan ehjä, keulan kansilaudoitus on lähtenyt irti.
