HELSINKI, LAUTTASAARI, TYKKIPATTERI 116 (VASKI- NIEMI)

Arkeologisen kohteen tarkastus

3.3.2020

HELSINGIN KAUPUNGINMUSEO

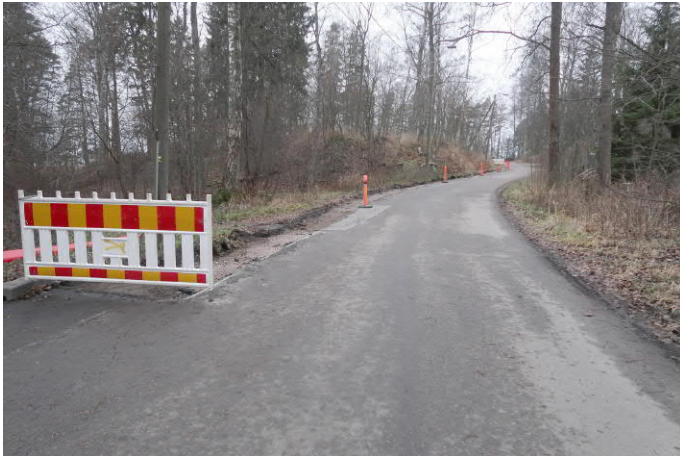
Kuva 1. Valvonta alkaa Vaskiniemessä aamulla 20.11.2019. Asfaltti on jo poistettu kuitukaapelin asennuskohdasta Vaskiniementien etelälaidalta runsaan puolen metrin leveydeltä. Taustalla oleva kumpare on kookas suojuhuone linnoitteen rintasuojan taustalla eli itäpuolella (mantereen puolella) Kuvaussuunta W. Kuva Heini Hämäläinen/HKM 20.11.2019.

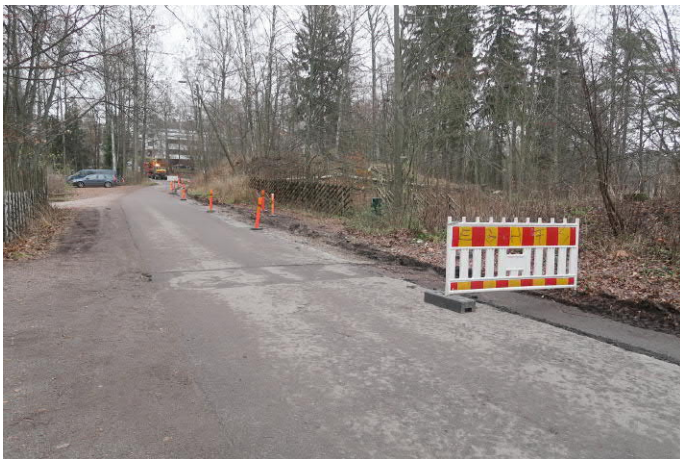
Kuva 2. Näkymää Vaskiniementiellä vastakkaisesta suunnasta valvonnan alkaessa. Tien laidoille on rakennettu pisteaita, joka sulkee kokonaisnäkyvän linnoitteella. Kuvassa keskellä sama kumpare, joka on kookas suojuhuone linnoitteen rintasuojan taustalla. Kuvaussuunta E. Kuva Heini Hämäläinen/HKM 20.11.2019.

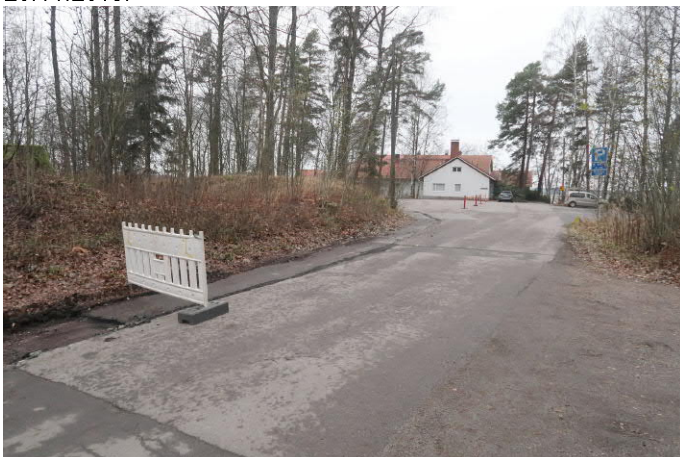
Kuva 3. Näkymää Vaskiniementien länsipäästä Suomen Saunaseura ry:n rakennukselle päin. Vasemmalla linnoitteen rintasuojan kumpareta. Tien teko on aikanaan lävistänyt rintasuojan. Kuvaussuunta W. Kuva Heini Hämäläinen/HKM 20.11.2019.

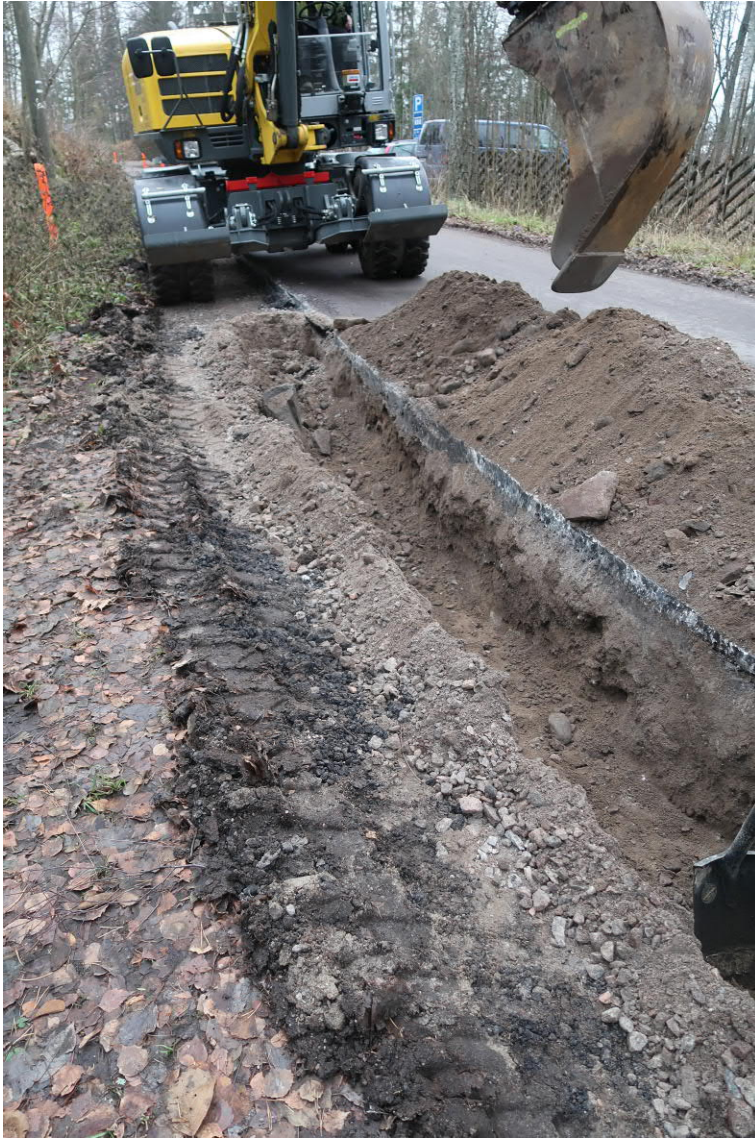
Kuva 4. Kaivuu etenee niemessä itäpästä alkaen. Kaivanto on noin 50 cm leveä, 50 cm syvä ja kaivannossa on vain hiekkaa ja soraa täytönä. Kuvaussuunta W. Kuva Heini Hämäläinen/HKM 20.11.2019.

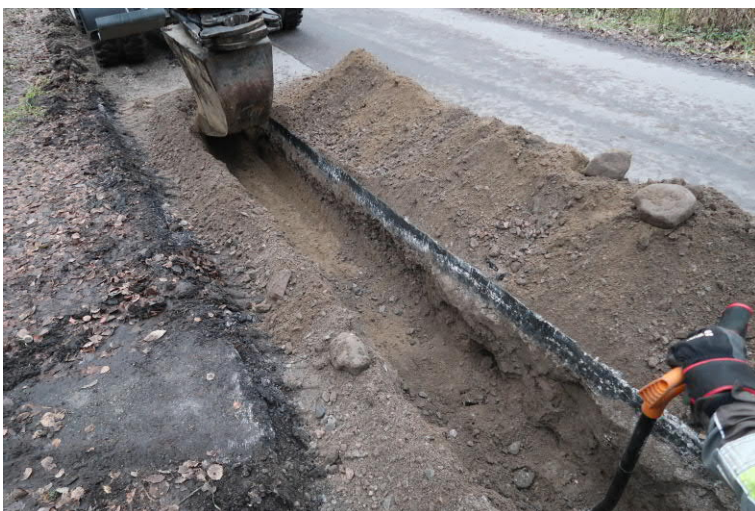
Kuva 5. Kuten edellä, kaivuu etenee kohti länttä. Asfaltin alla on noin 10 cm soraa ja sen alla keskikarkea ruskea, kivinen hiekka. Kuvaussuunta W. Kuva Heini Hämäläinen/HKM 20.11.2019.

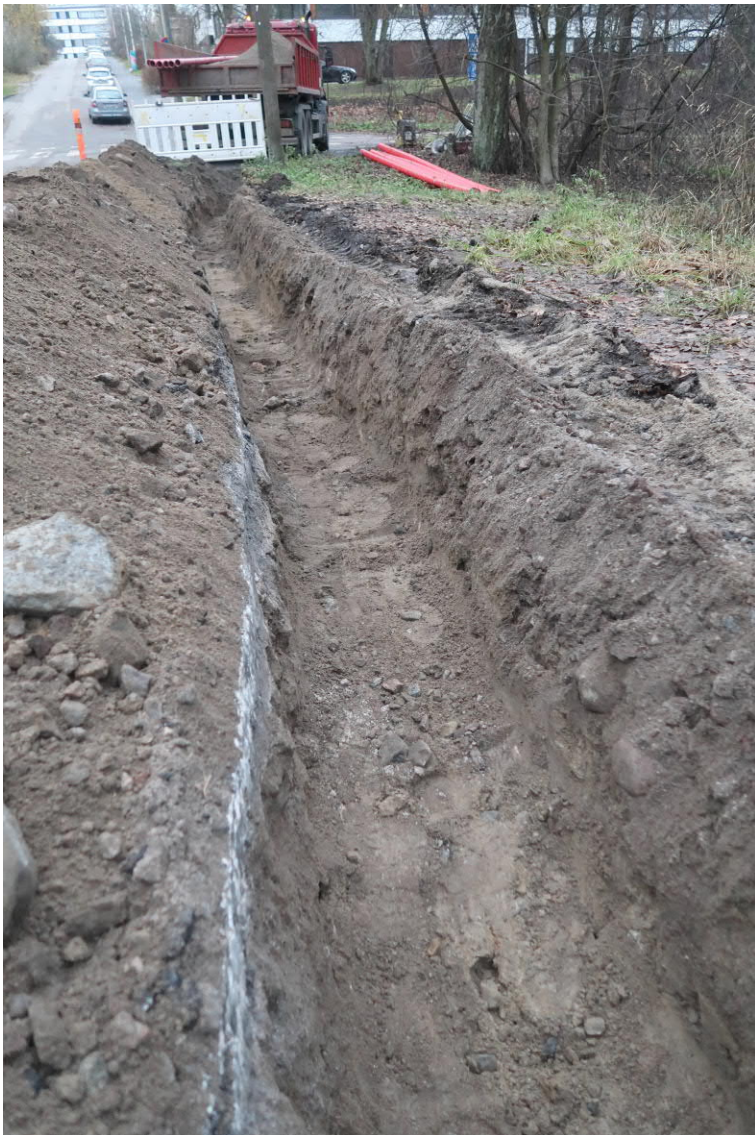
Kuva 7. Kaivannon alkupäätä itään katsottuna, paremmin näkyvissä eteläprofiili. Profiilissa ei näy linnoitteeseen liittyviä rakenteita. Kuvaussuunta E. Kuva Heini Hämäläinen/HKM 20.11.2019.

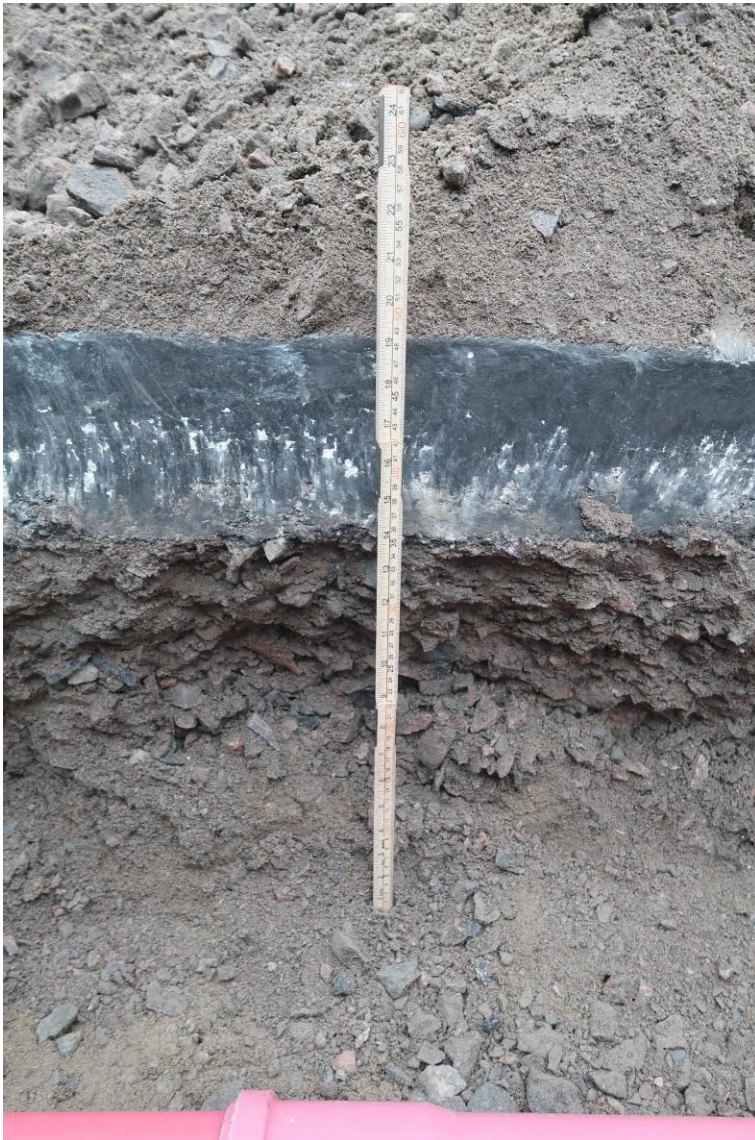
Kuva 10. HP1 lähempää. Asfaltin alla on sora ja karkea hiekka. Kuvaussuunta N. Kuva Heini Hämäläinen/HKM 20.11.2019.

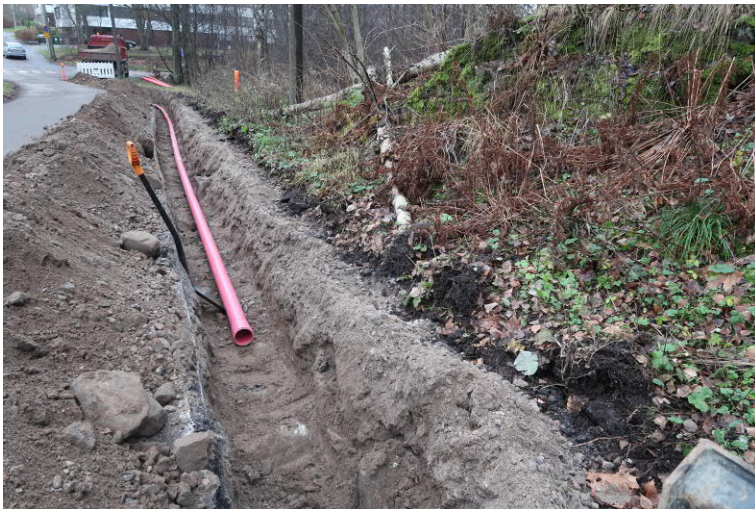
Kuva 13. Kaivantoa suojahuoneen kummun kohdalla. Kaivannossa edelleen vain täyttösoraa ja hiekkaa. Kuvaussuunta E. Kuva Heini Hämäläinen/HKM 20.11.2019.

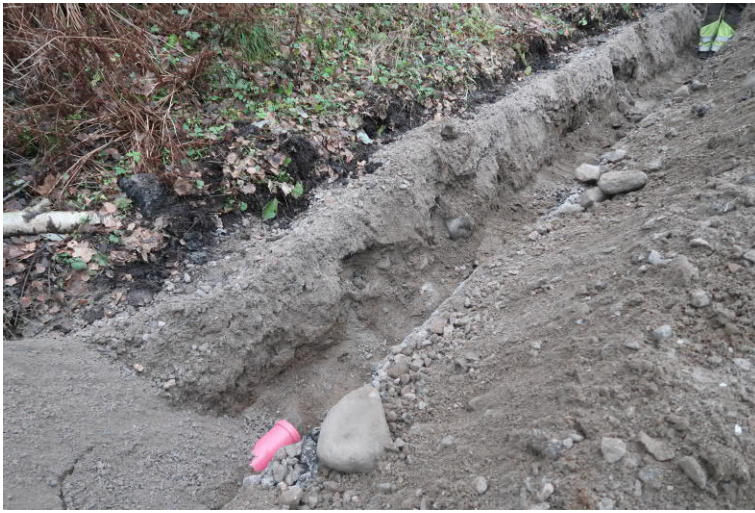
Kuva 16. Kaivannon eteläprofiilia suojahuoneen kummun kohdalla. Ruskeaa, kivistä täyttöhiekkaa näkyvissä. Kuvaussuunta SW. Kuva Heini Hämäläinen/HKM 20.11.2019.

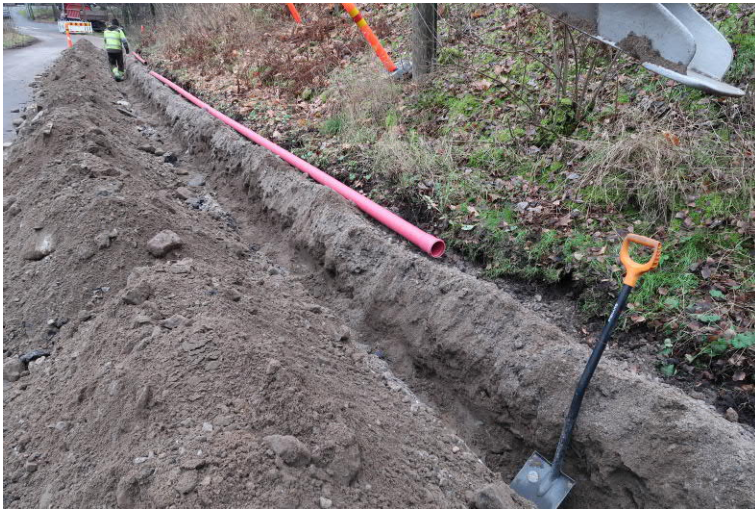
Kuva 21. Kaivuu on edennyt pitkälle länttä kohti suojahuoneen kummun kohdalla. Eteläprofiilissa samalla hiekaista, kivistä täyttöä. Kuvaussuunta E. Kuva Heini Hämäläinen/HKM 20.11.2019.

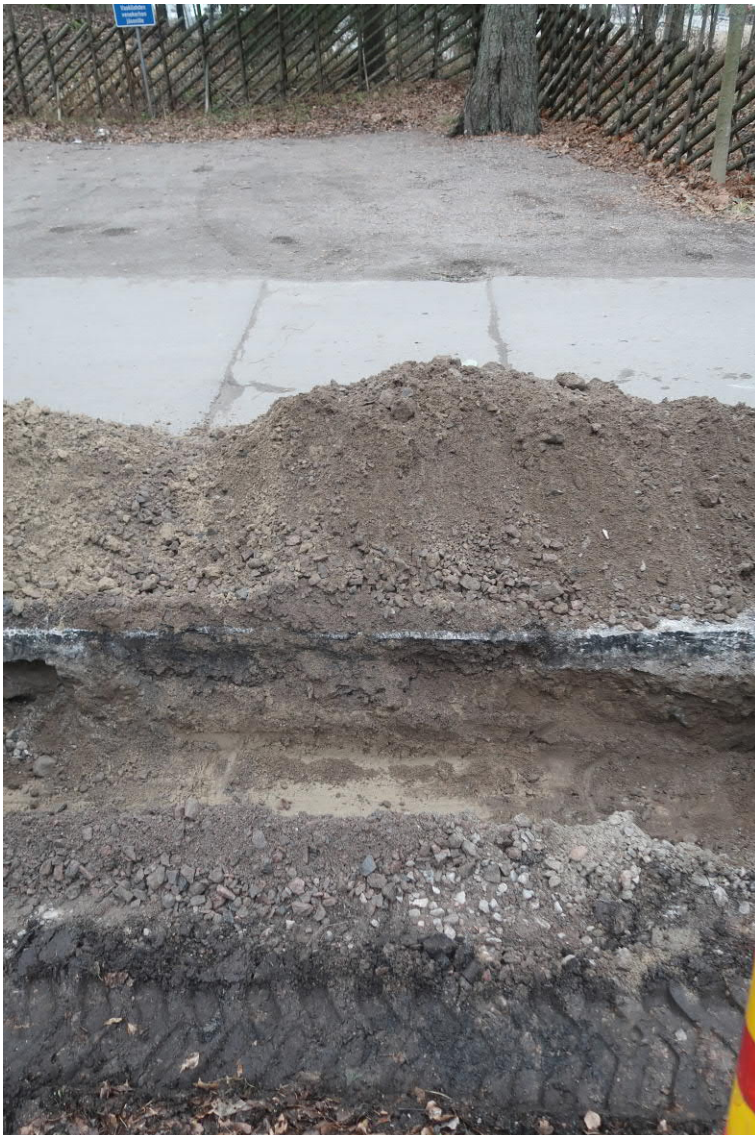
Kuva 28. Asfaltissa näkyy paikkausjälki, missä kaukolämpöputki tekee mutkan tien etelälaitaan. Kohta näkyy jo edellisen kuvan alalaidassa. Kaivannon täyttömaa on tässä vaaleaa hienoa hiekkaa. Kuvaussuunta N. Kuva Heini Hämäläinen/HKM 21.11.2019.

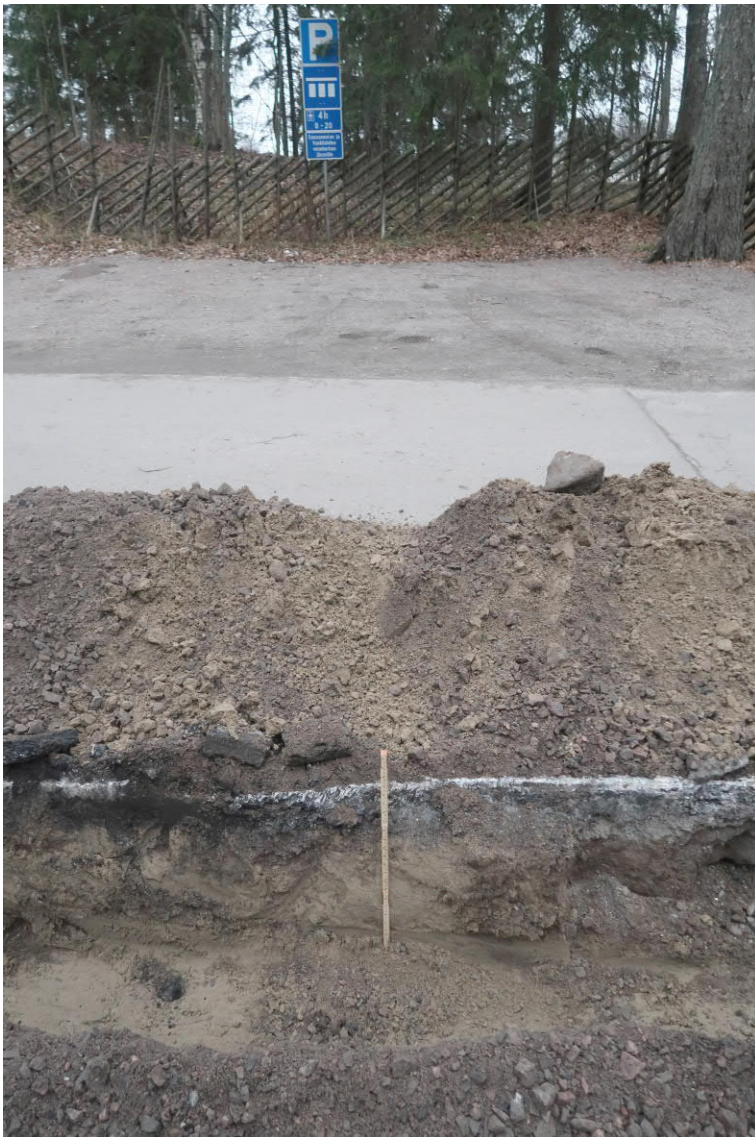
Kuva 30. HP6 pohjoisprofiilissa. Vaaleaa hienoa hiekkaa täytteenä kaivannossa. Kuvaussuunta N. Kuva Heini Hämäläinen/HKM 21.11.2019.

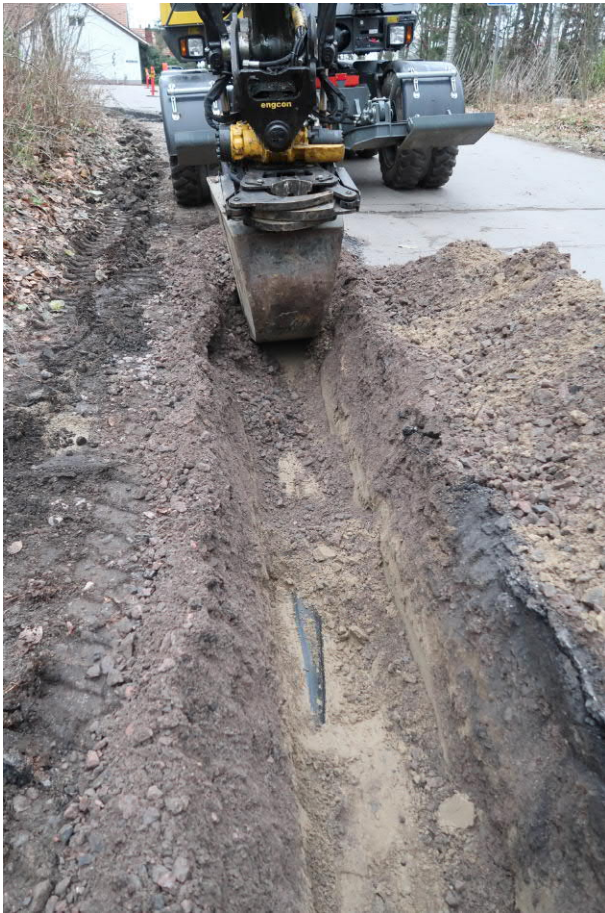
Kuva 31. Kaivinkone kaivaa kaukolämpöputken selkää pitkin. Putki ei ole kovin syvällä, mutta kuitukaapeli mahtui sen päälle kuitenkin. Kuvaussuunta W. Kuva Heini Hämäläinen/HKM 21.11.2019.

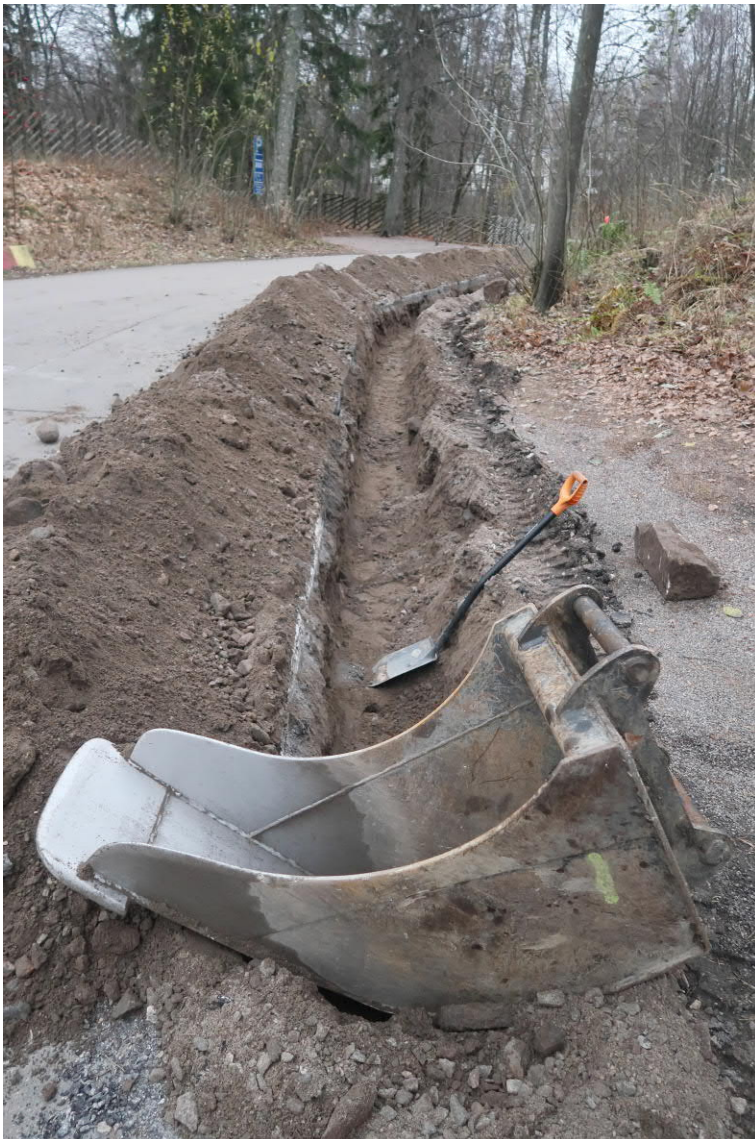
Kuva 36. Samaa kohtaa vastakkaisesta suunnasta. Tien molemmin puolin näkyy rintasuojan penkkaa. Kuvaussuunta E. Kuva Heini Hämäläinen/HKM 21.11.2019.
