HELSINGIN MERISATAMAN

ARKEOLOGINEN VEDENALAISINVENTOINTI

NORDIC MARITIME GROUP OY
EVELIINA SALO JA MAIJA HUTTUNEN
PROJEKTINRO F-63:2020
7.4.2020

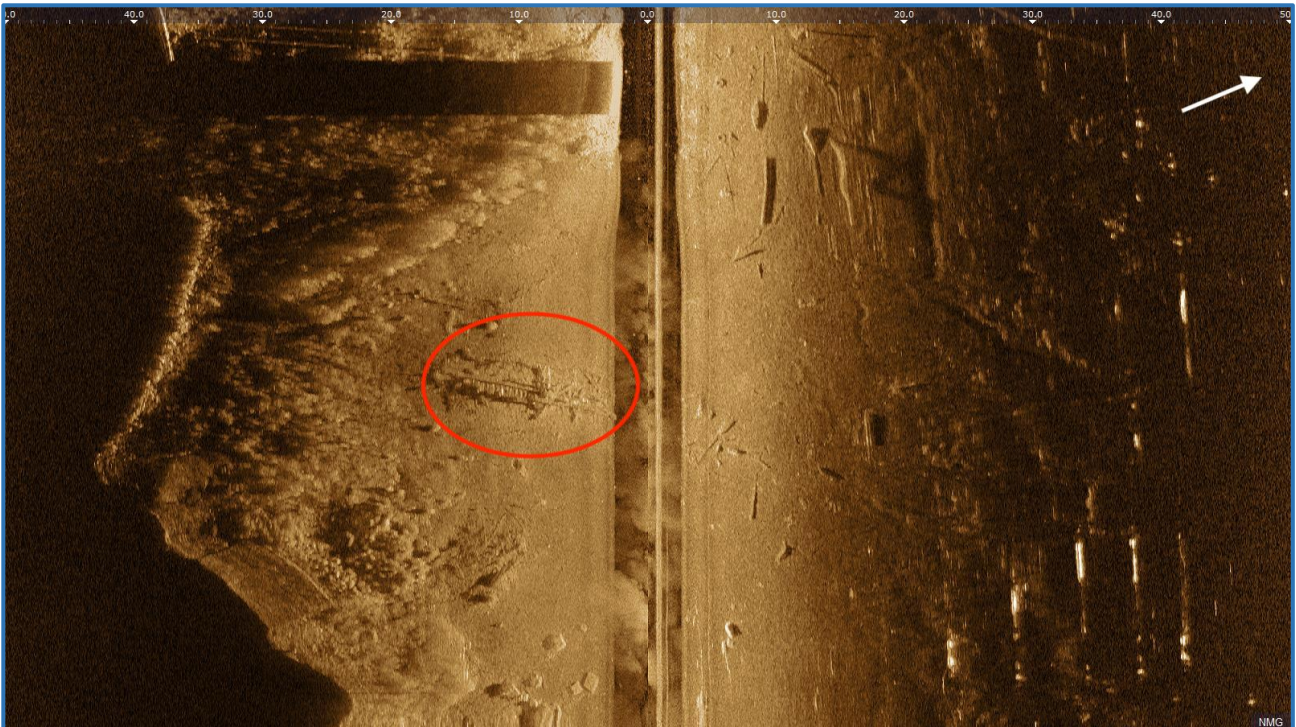
hahmottamista vaikeutti erittäin samea vesi. Hyllyn kunto ja olemus antaa kuitenkin viitteitä siitä, että se on uponnut yli sata vuotta sitten.

Hylky makaa matalassa vedessä, mikä on osaltaan edesauttanut sen rikkoutumista. Alus on myös voitu hylätä ja purkaa sen ylimpiä osia. Vaikuttaa kuitenkin siltä, että sedimentin sisällä on säilynyt ehjänä hyllyn pohjaosa ja kylkien alaosa. Hylystä ei pystytty päättämään kumpi pää on perä ja kumpi keula.

Alus on uponnut syvälle sedimenttiin ja sen sisälle on myös kertynyt runsaasti sedimenttiä. Hyllyn sisällä on irtonaisia lankkuja ja muita hyllyn osia. Sisällä havaittiin mahdollisen puisen tynnyrin jäänteitä.

Hyllyn ympärillä ja päällä on suuria kiviä, jotka vaikuttavat olevan peräisin Sirpalesaaren ja Liuskasaaren välisen aallonmurtajan perustamisesta. Tämä viittaisi siihen, että hylky on uponnut ennen aallonmurtajan rakentamista, joka ilmaantuu alueen karttoihin viimeistään vuonna 1909.

Kuva 7. Viistokaikuluotauskuva kohteesta 1. Massiivinen puinen hylky erottuu ympäristöstään hyvin.

Aluksen tarkempi analysointi vaatii paremman näkyvyyden vedessä ja ajoittaminen puunäytteiden ottamisen hylystä.

Hyllyn tarkan iän määrittämiseksi siitä tulisi ottaa puunäytteitä dendrokronologista tutkimusta varten. Hylkypuuta on levinnyt pohjaan hyllyn ympäristöön ja sille määriteltiin rajaus tutkimuksen yhteydessä. Museovirasto määrittelee mahdollisesti tarvittavat jatkotutkimukset tämän raportin perusteella.

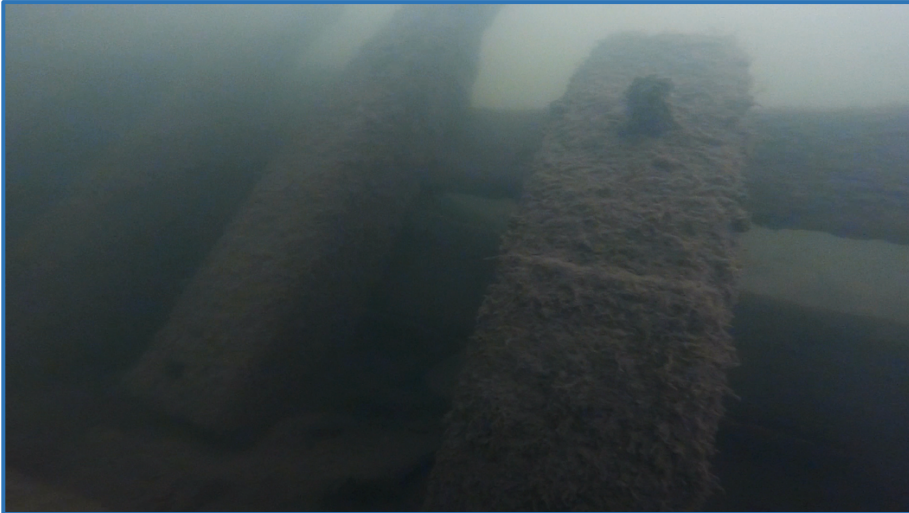
Kuva 8.

Kylkikaaritusta ja niiden takana ulkolaudoitus. Kylki on kaatunut irti kaarten jatkoksesta. Etualan kaareissa on puutappi.

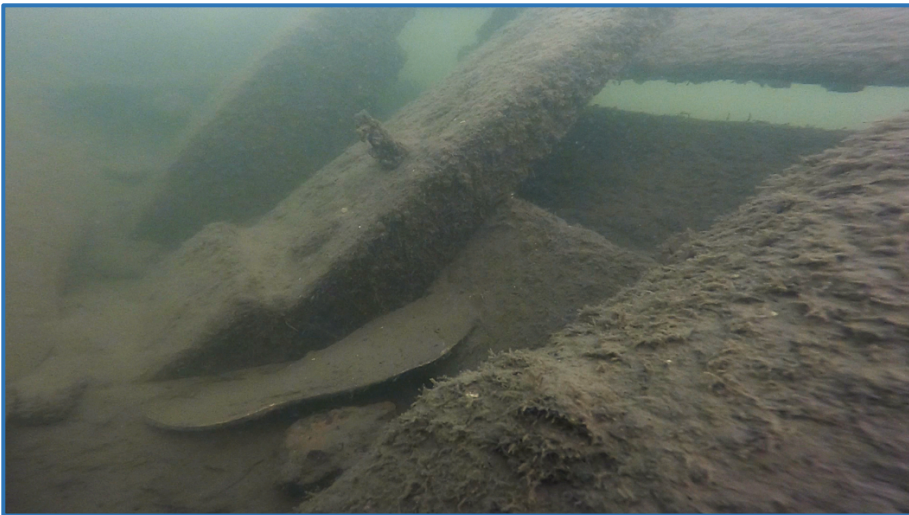
Kuva 9.

Kaaritusta lähellä hyllyn pohjaa. Mittakaavana kengän sisäpohja.

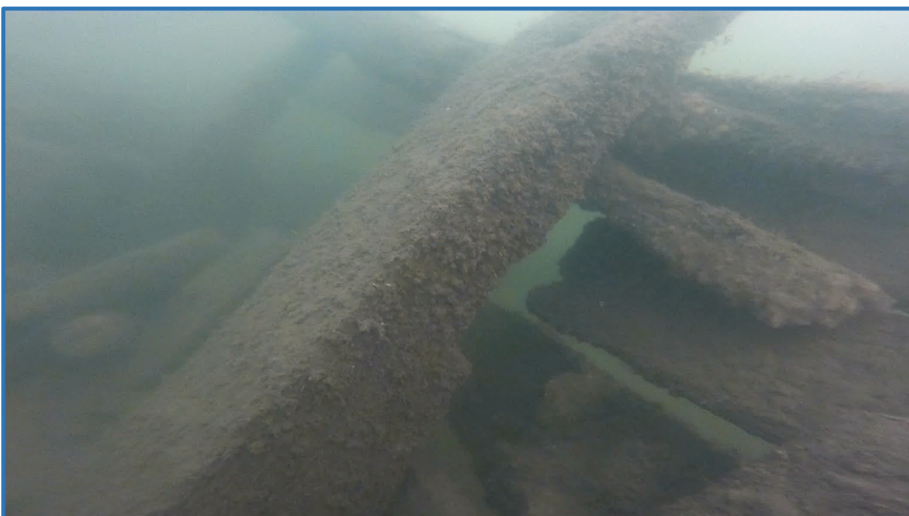
Kuva 10.

Hylky on pahasti rikkoutunut sedimentin yläpuolisilta osilta.

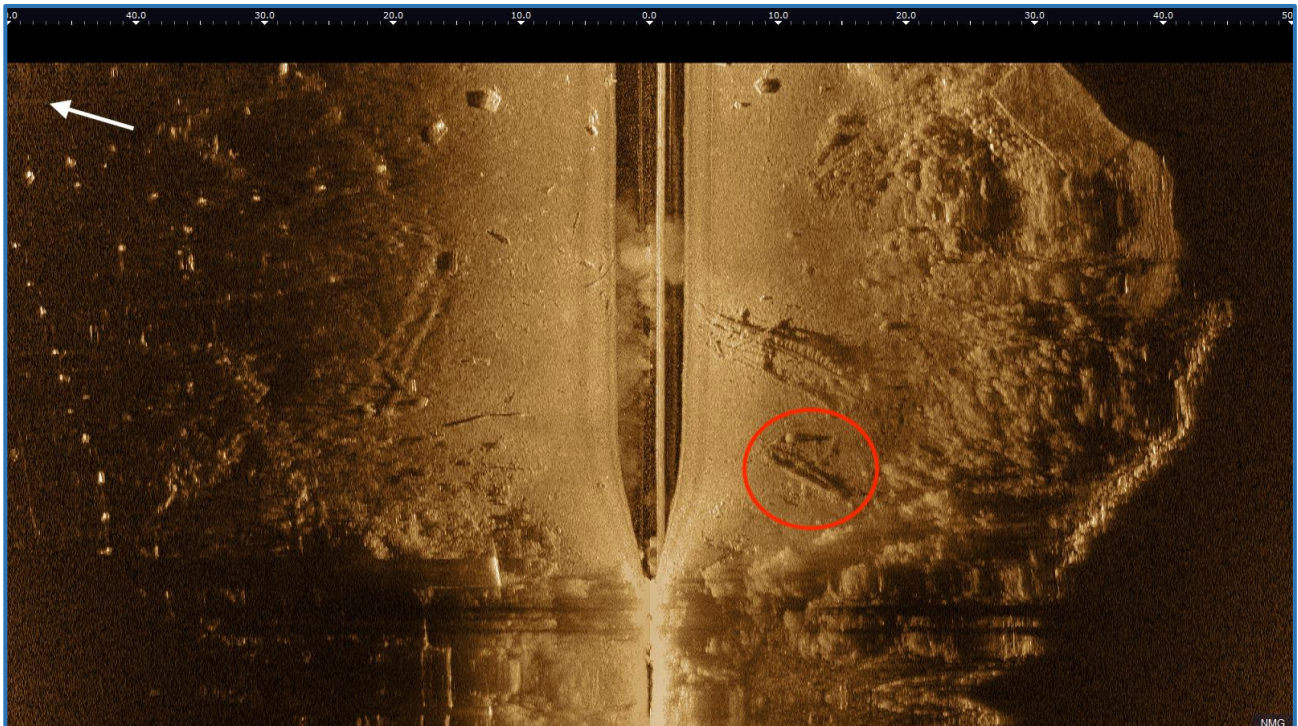
Kuva 11. Viistokaikuluotauskuva kohteesta 2. Puinen hylky sijaitsee kohteen 1 (kuvassa ympyrän yläpuolella) länsipuolella.

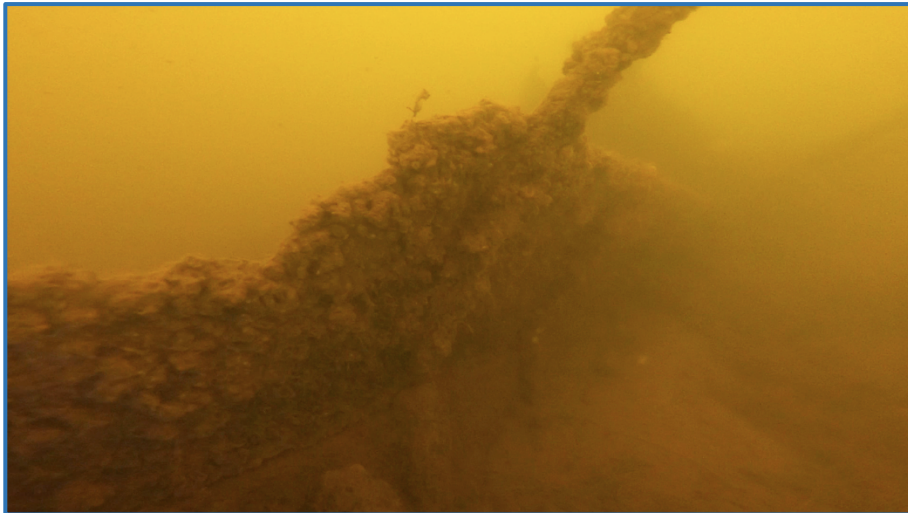
Kuva 12.

Hylyn kylkien osia on näkyvissä pohjasedimentistä. Aluksessa on ollut ohuet kaaret ja kylkilaudoitus.

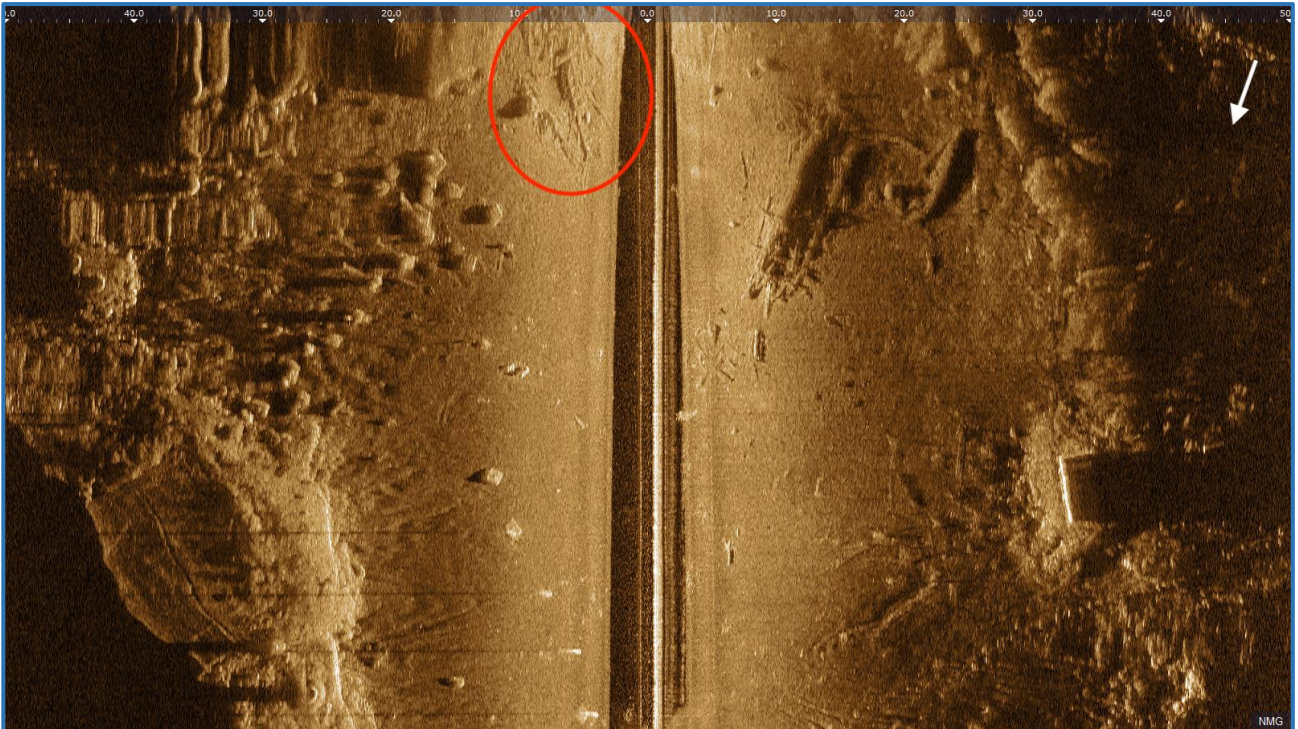
Kuva 13. Viistokaikuluotauskuva kohteista 3 ja 4. Puiset hylyt sijaitsevat vierekkäin rannan tuntumassa ja niiden osat ovat levinneet pohjaan ja sekoittuneet keskenään. Ympyrästä oikealle näkyvät myös kohteet 1 ja 2.

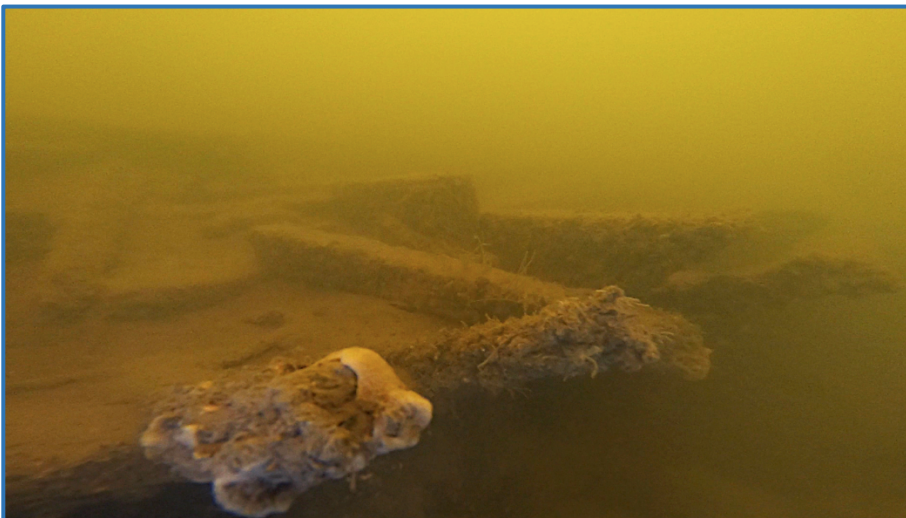
Kuva 14.

Idänpuoleinen hylky.
Hylky on pahoin
rikkoutunut ja uponnut
sedimenttiin.

Hilyn päällä on irtonaista
puutavaraa.

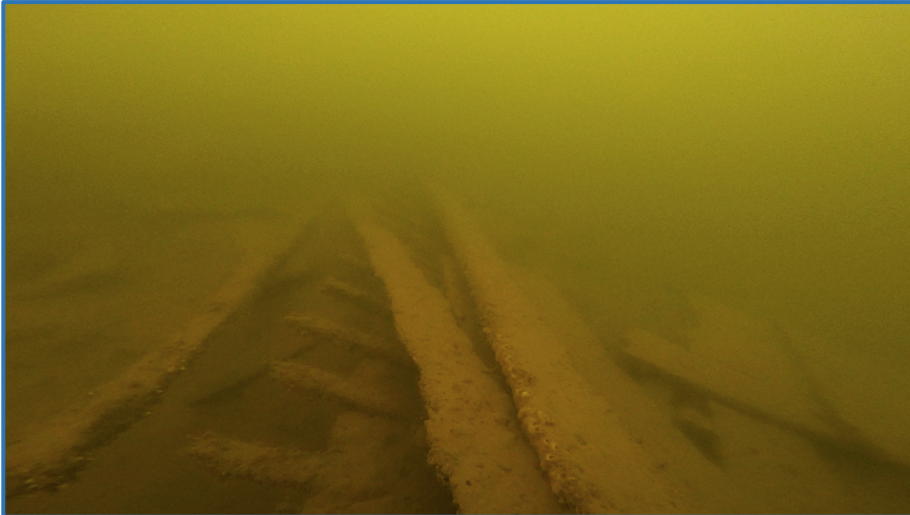
Kuva 15.

lännepuoleinen hylky.
Hyllyssä on tiheässä
ohuita kaaria.

Hylky on pahoin
rikkoutunut ja sen päällä
ja ympärillä on runsaasti
irtonaista puutavaraa ja
hyllyn osia.

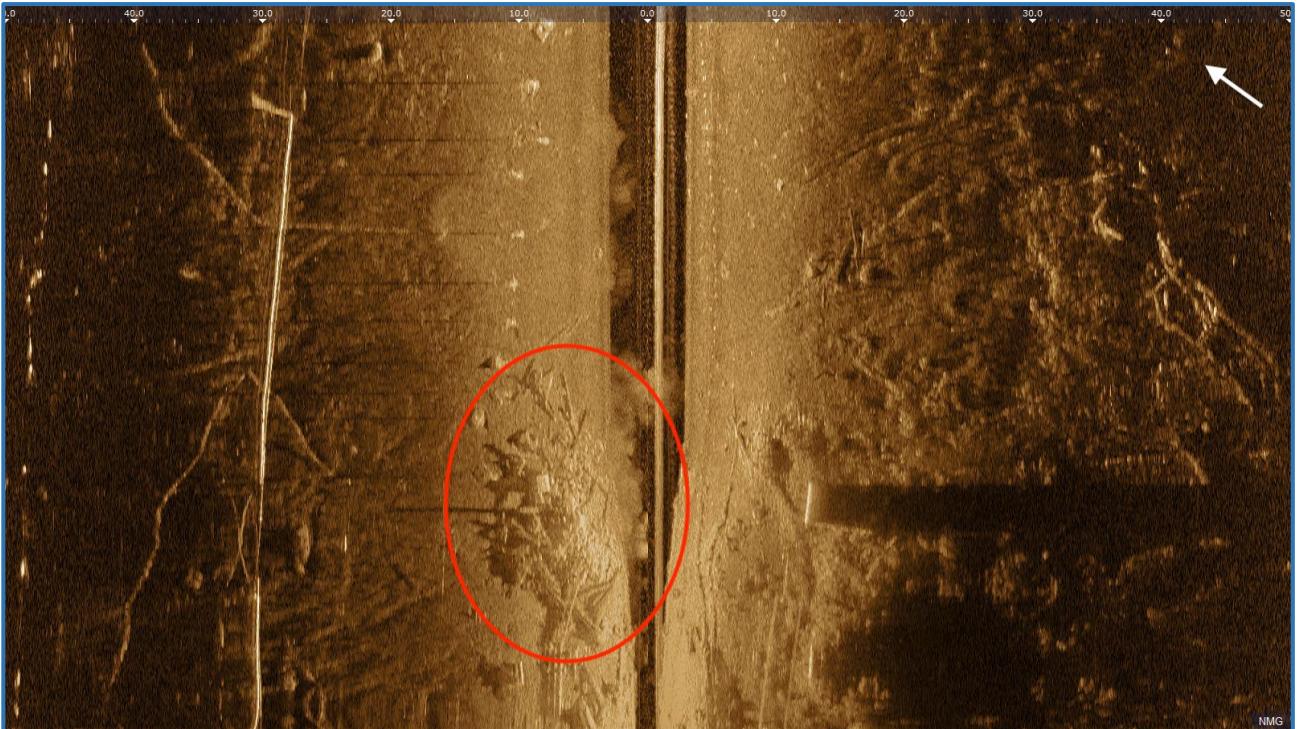
Kuva 16. Viistokaikuluotauskuva kohteesta 5. Hirsiarkun jäänteet. Arkun päällä on betoninen laitur-/poijupaino.

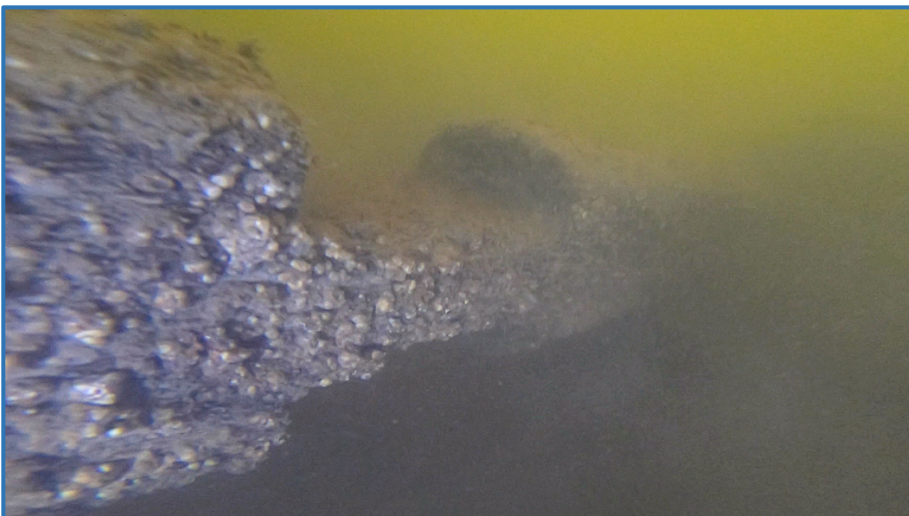
Kuva 17.

Hirsiarkun hyväkuntoinen puuaines viittaa nuoreen ikään. Esimerkiksi salvosten muodot ovat vielä teräviä.

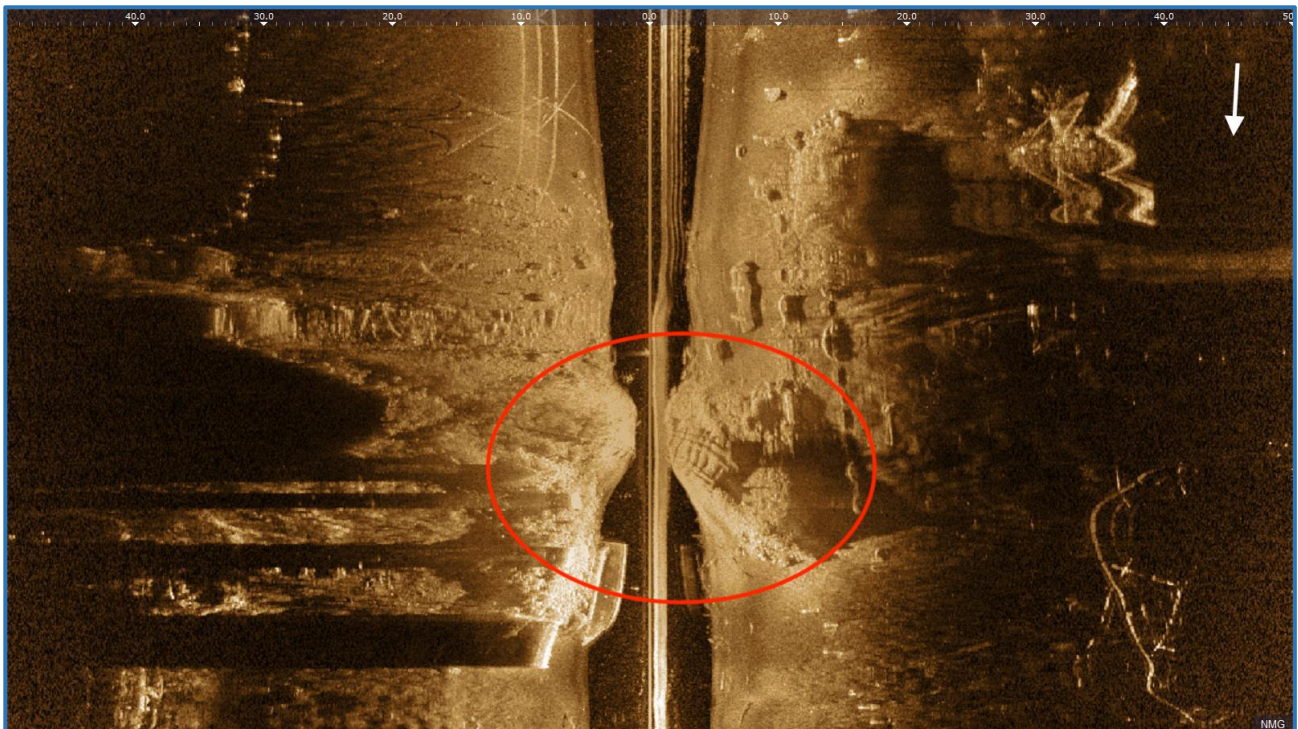
Kuva 18. Viistokaikuluotauskuvat kohteesta 6. Telakan raiteet kulkevat pohjassa 35 metrin matkalla.

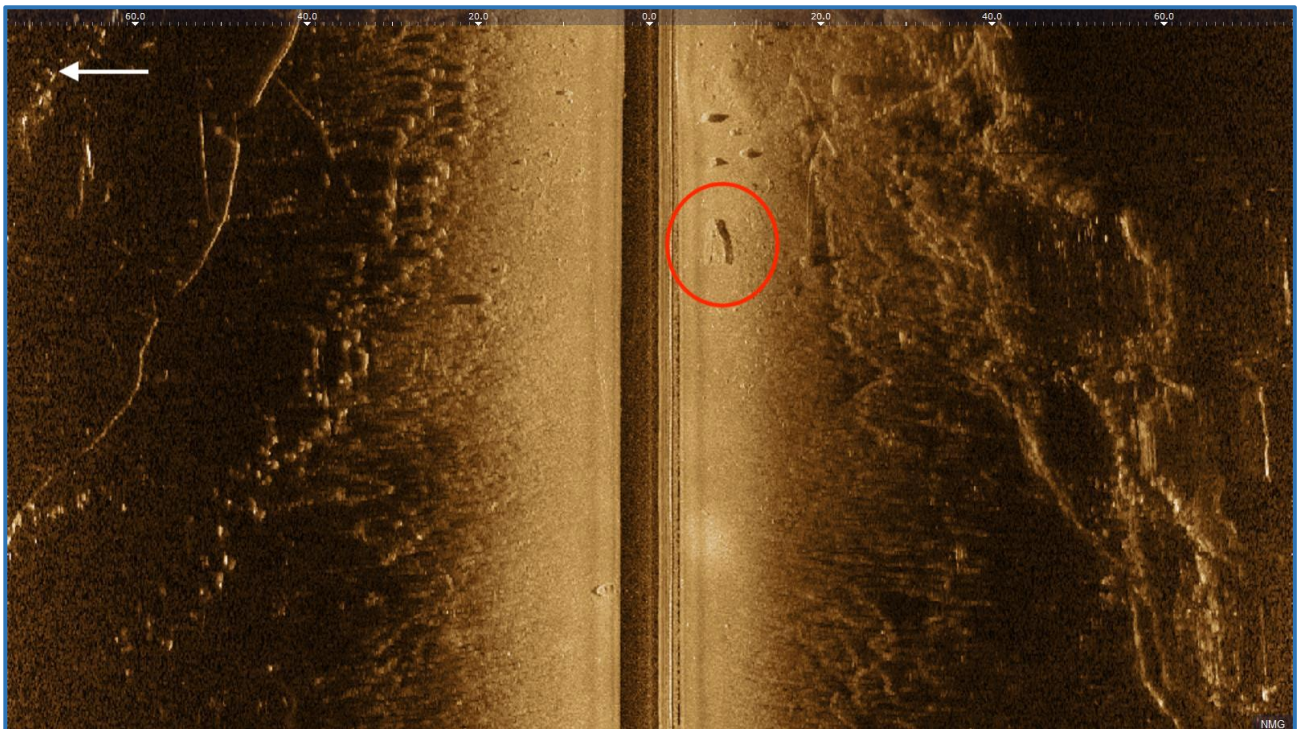
Kuva 19. Viistokaikuluotauskuvat kohteesta 7. Puinen vene ja sen ympärillä modernia romua.

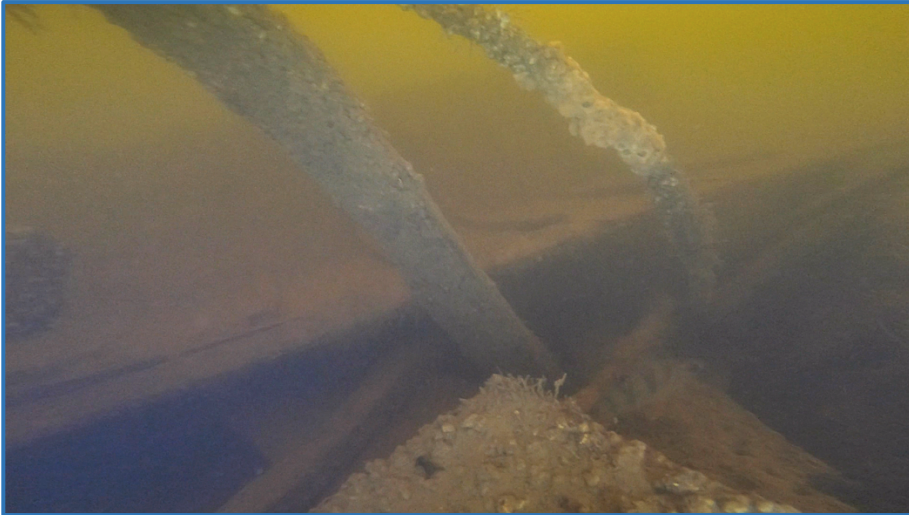
Kuva 20.

Soutuvene on toiminut esteenä pohjassa olevalle romulle, jota potkurivirrat ovat liikutelleet. Hylkyyn on takertunut monenlaista tavaraa.

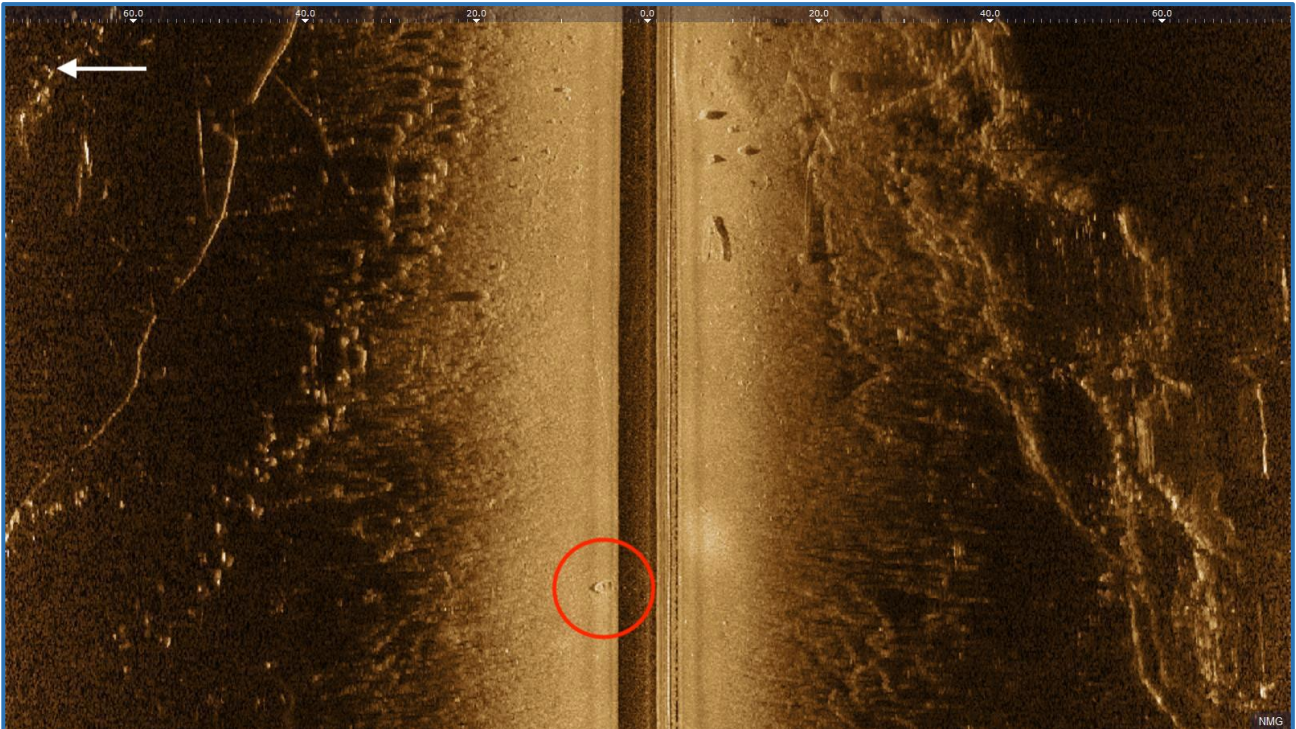
Kuva 21. Viistokaikuluotauskuvat kohteesta 8. Kyseessä on moderni pienveneen hylky.

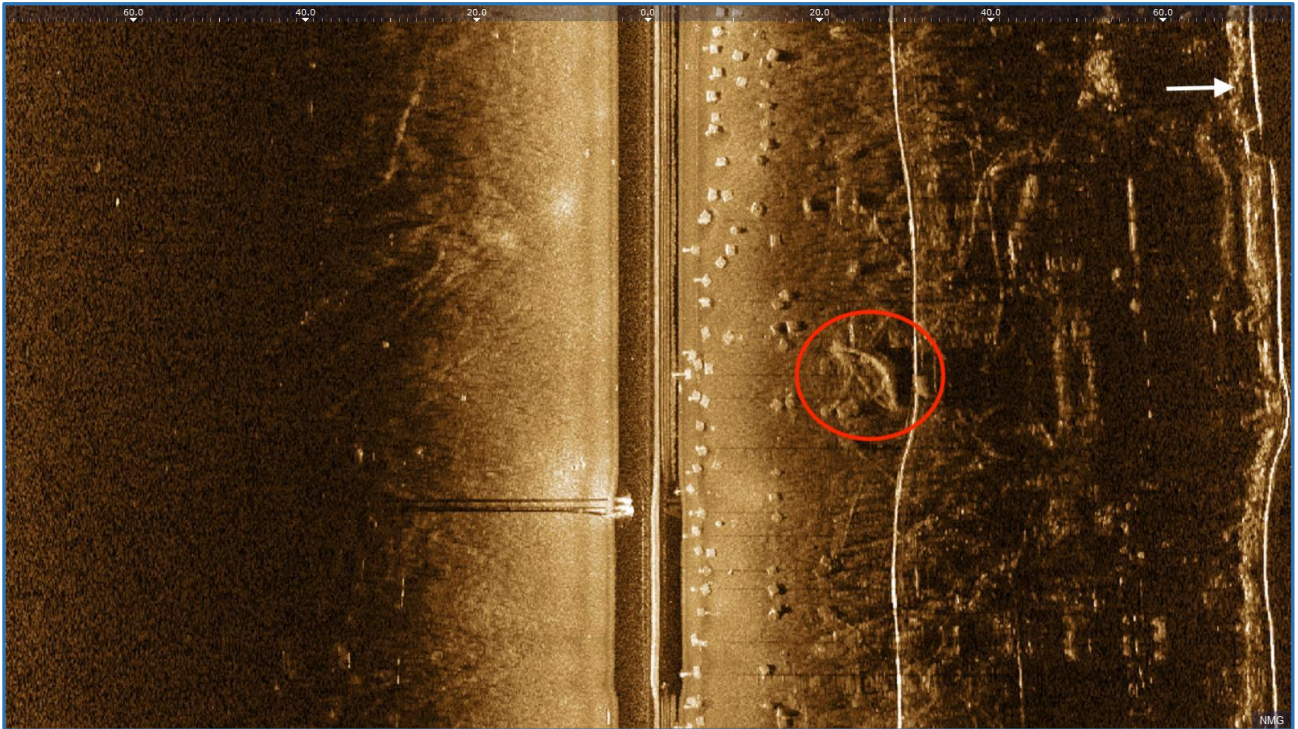
Kuva 22. Viistokaikuluotauskuva kohteesta 9. Laituriin uponnut veneen hylky. Mahdollisesti fiskari-tyyppinen vene.

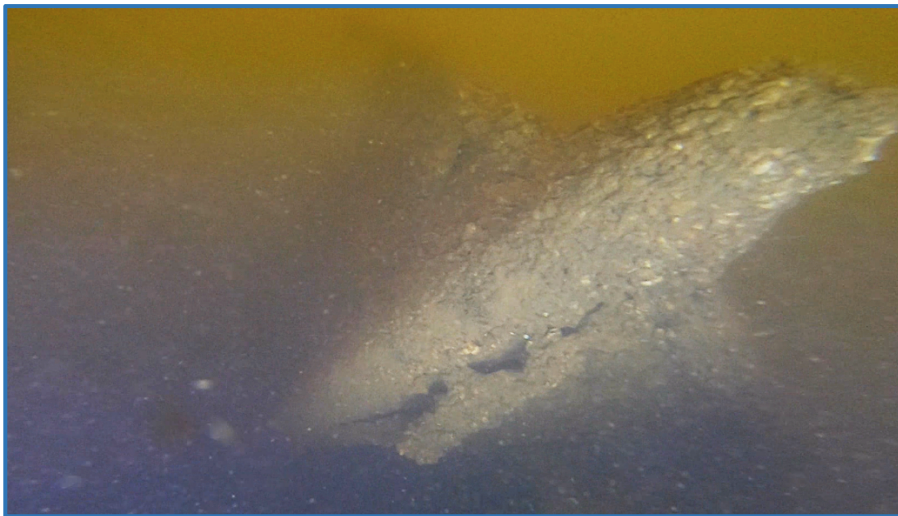
Kuva 23.

Laituriin uponnut hylky
makaakaan pohjassa keula
kohti pintaa.

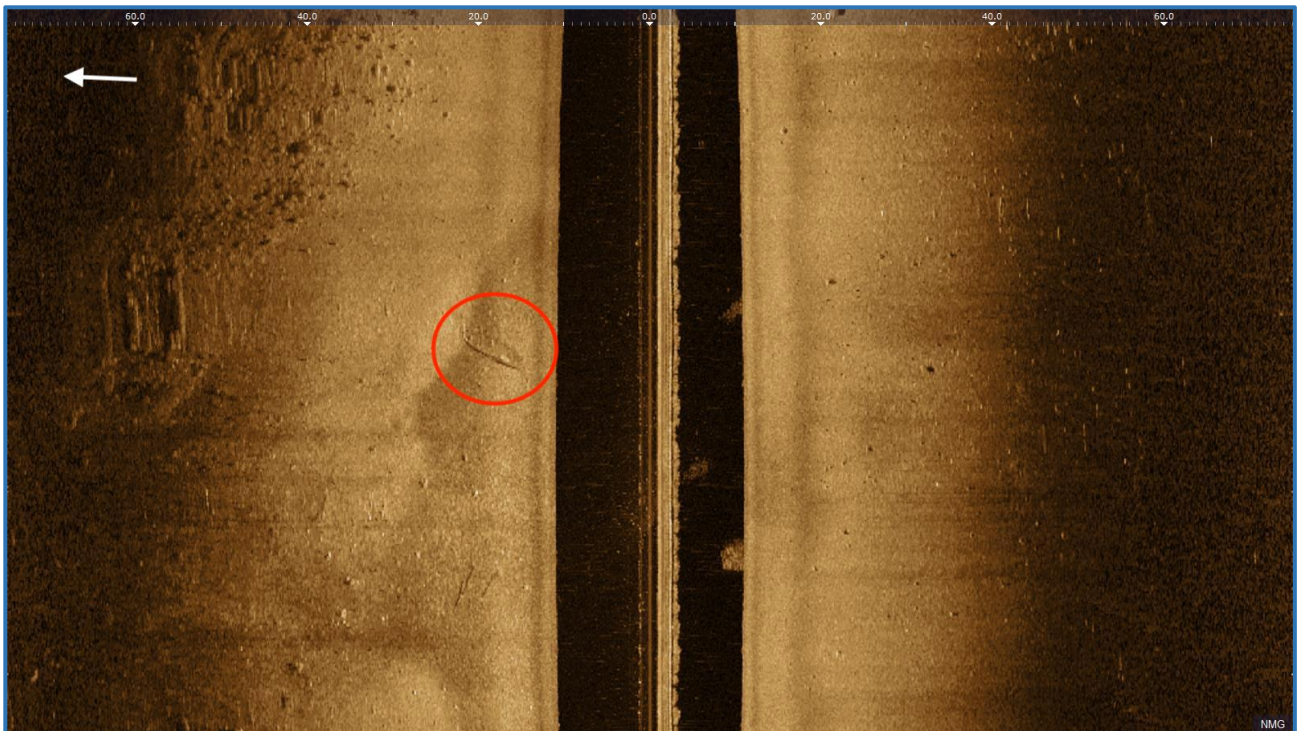
Kuva 24. Viistokaikuluotauskuva kohteesta 10. Keskimoottorillisen veneen hylky.

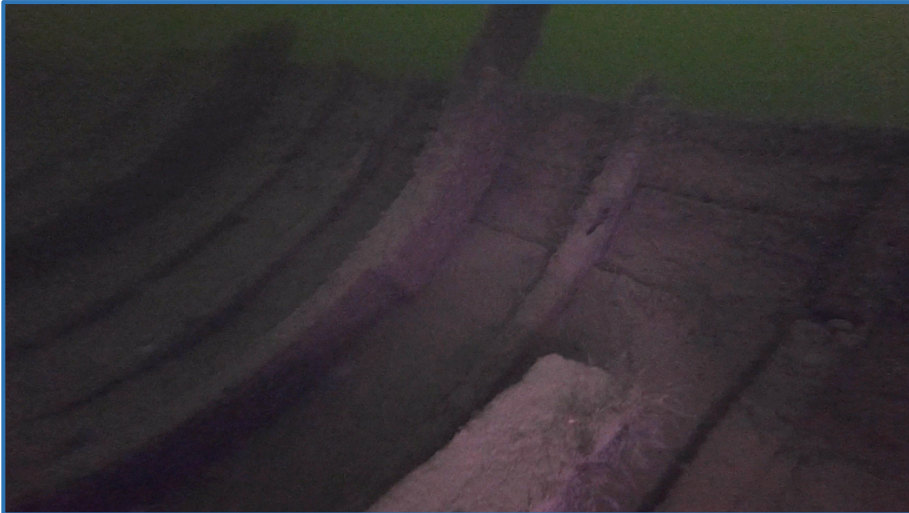
Kuva 25.

Hylyn kylkirakenteita. Joka kolmas kaari on massiivisempaa tekoa.

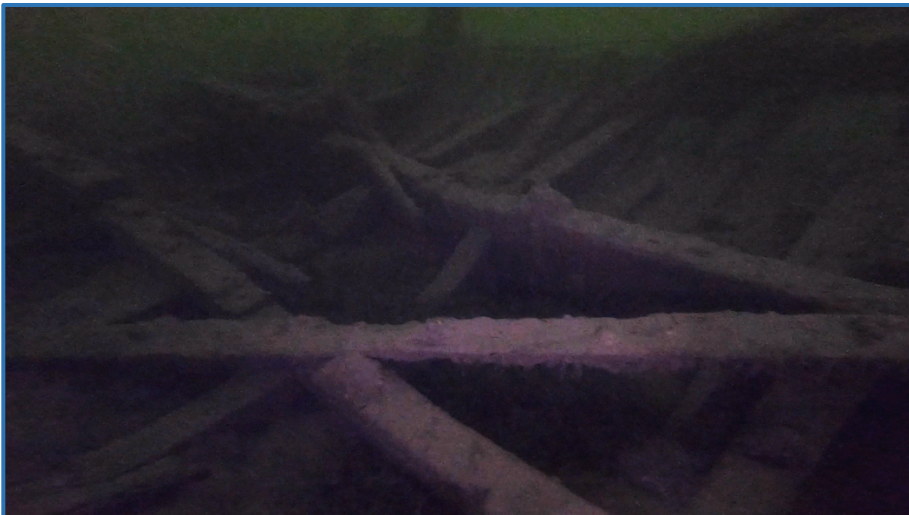
Kuva 26.

Hylyn moottoripeti on tyhjä. Todennäköisesti aluksesta on purettu käyttökelpoiset osat ja sen jälkeen se on upotettu.

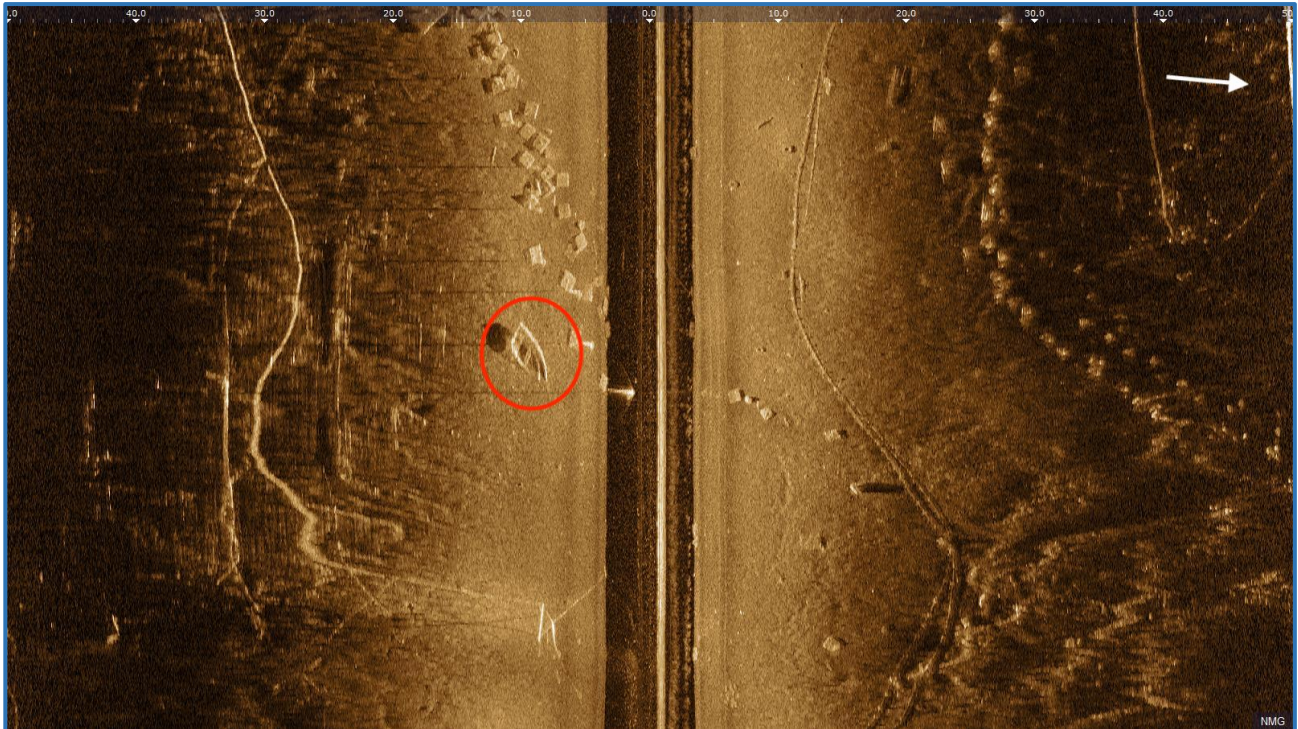
Kuva 27. Viistokaikuluotauskuva kohteesta 11. Modernin veneen hylky.

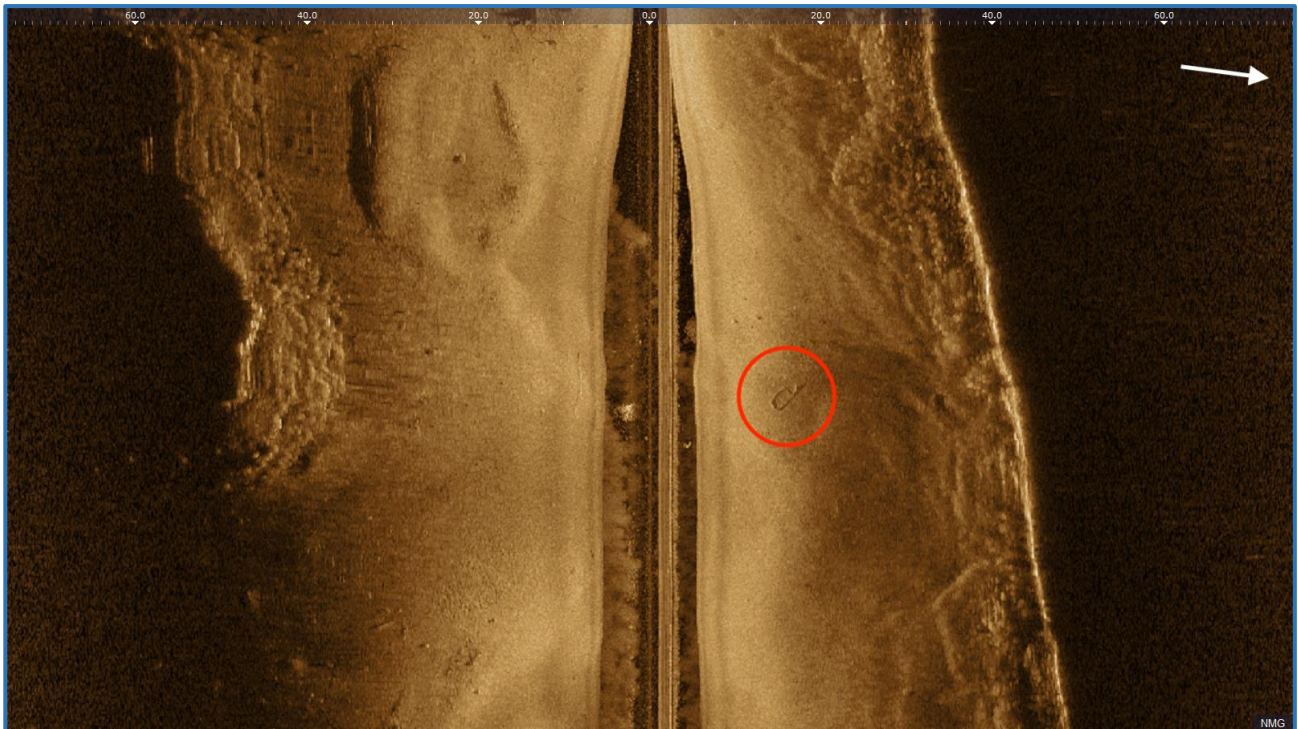
Kuva 28. Viistokaikuluotauskuva kohteesta 12. Modernin veneen hylky.

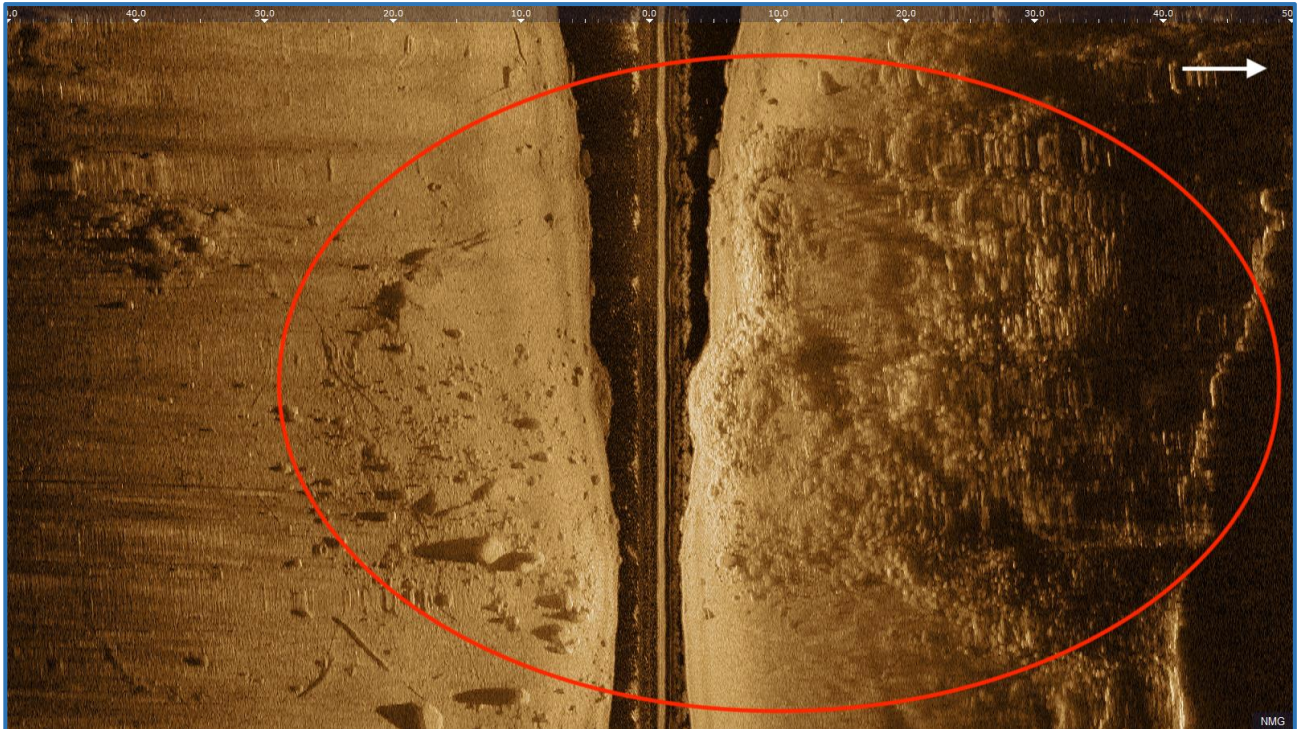
Kuva 29. Viistokaikuluotauskuva kohteesta Ursinin uimalaitos. Uimalaitoksen perustukset näkyvät pohjassa hyvin.
