Loviisa

Kuningattarenranta: Loviisanlahden pohjukan arkeologinen vedenalaisinventointi ja neljän hylkykohteen tarkastaminen.

19.4.–10.5.2020

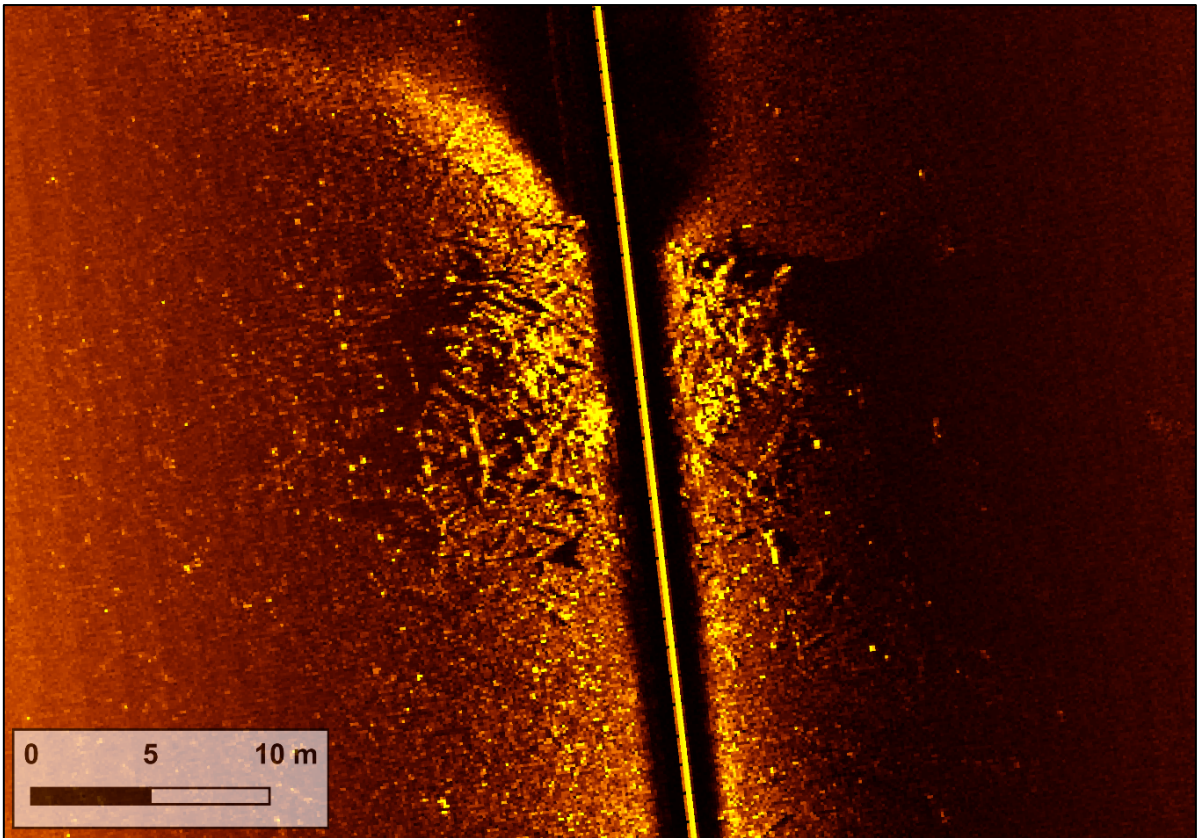
| <p>Paikalla on puisen tasasaumaisen aluksen hylky, joka on tuhoutunut pahoin ruoppauksessa 1992. Ruoppauksen yhteydessä rannalle nostettiin (ja myöhemmin tuhottiin) noin kymmenen metriä pitkä sikoköli, jonka halkaisija oli noin 25 x 22 cm. Kölin molemmissa päissä oli lapaliitoksen salvosjäljet ja loivasti kaareutuvassa alapinnassa 12 pohjatukin salvoskolot. Muita tunnistettavia rakennneosia olivat pohjatukki, jonka leveys oli noin 25 cm, kaari, kaksi sivuistaan yhteen liitettyä pohjatukkia tai kaarta, joiden yhteinen leveys oli noin 36 cm sekä pohjalankku, jonka leveys oli noin 30 cm. Lisäksi havaittiin puutappeja, joiden halkaisija oli noin 3 cm. Hyllyn rakenteet olivat mäntyä.</p> <p>Hyllyn löytöpaikalla ei tehty ruoppauksen jälkeen sukellustutkimuksia tai muita kenttätöitä. Kolme rakenneosaa ajoitettiin dendrokronologisella menetelmällä. Kaksi osista oli lähes nelikulmaisiksi veistettyjä parruja ja yksi oli paksu lankku. Parruissa oli jäljellä puun alkuperäistä pintaa, joten niiden antama tieto puun kaatoajankohdasta on tarkka. Kaatoajankohdat olivat talvikausi 1766/1767 ja talvikausi 1754/1755. Lankusta oli veistetty pois mahdollisesti useita kymmeniä lustokerroksia. Sen kaatoajankohta sijoittuu vuoden 1862 jälkeiseen aikaan. Kaikki näytepuut olivat peräisin samalta kasvualueelta Perämeren seudulta. Pohjasta löytyy myös satunnaista puutavaraa, joten näytteiden kontekstit eivät välttämättä ole yhteneväiset.</p> <p>Huhtikuussa 2020 hylky paikannettiin viistokaikuluotauksessa ja tarkastettiin sukeltaen. Hylky asettuu ruopatun väylän lounaislaidalle, ilmeisesti koillis-lounaisuuntaisesti. Hylky on vaurioitunut pahoin ruoppauksessa, ja osa sen rakenteista on levinnyt ympäristöön. Hyllyn koko vaikuttaa olevan 16 x 8 m ja sen irtokappaleet ovat levinneet 32 m halkaisijaltaan olevan alueen sisälle. Alkuperäiseltä ilmoitetulta sijaintipaikalta, väylän itäpuolelta, ei jäännöksiä eikä ruoppauksen jälkiä havaittu, joten hyllyn voi olettaa 1992 löydetyksi. Irtolöytökohde Loviisanlahti Laivasilta 2, paikalta nostettu ankkuri, sijaitsee 90 m pohjoiseen. Sen sijaintitieto on epätarkka, joten ankkuri voi irtolöydön sijaan liittyä hylkyyn. Sukelluksen yhteydessä hyllyn päältä nostettiin irtomainen lankku, joka valokuvauksen jälkeen palautettiin löytöpaikalleen. Hyllyn sijainnin ollessa tiedossa, voidaan sen ristiriitaista lustoajoitusta tarkentaa tarpeen mukaan.</p> <p>Kohteen luokittelua ei ole syytä muuttaa. Kuvaus on muokattu aiemmista tiedoista.</p> | |

Kuva 1. Havainto 1, tunnettu muinaisjäänös Loviisanlahti Laivasilta 1. Pahoin hajonnut hylky ruoppausalueen rajalla karttapohjoiseen suunnattuna. Kuva: Pekka Paanasalo ja Aki Hakonen.

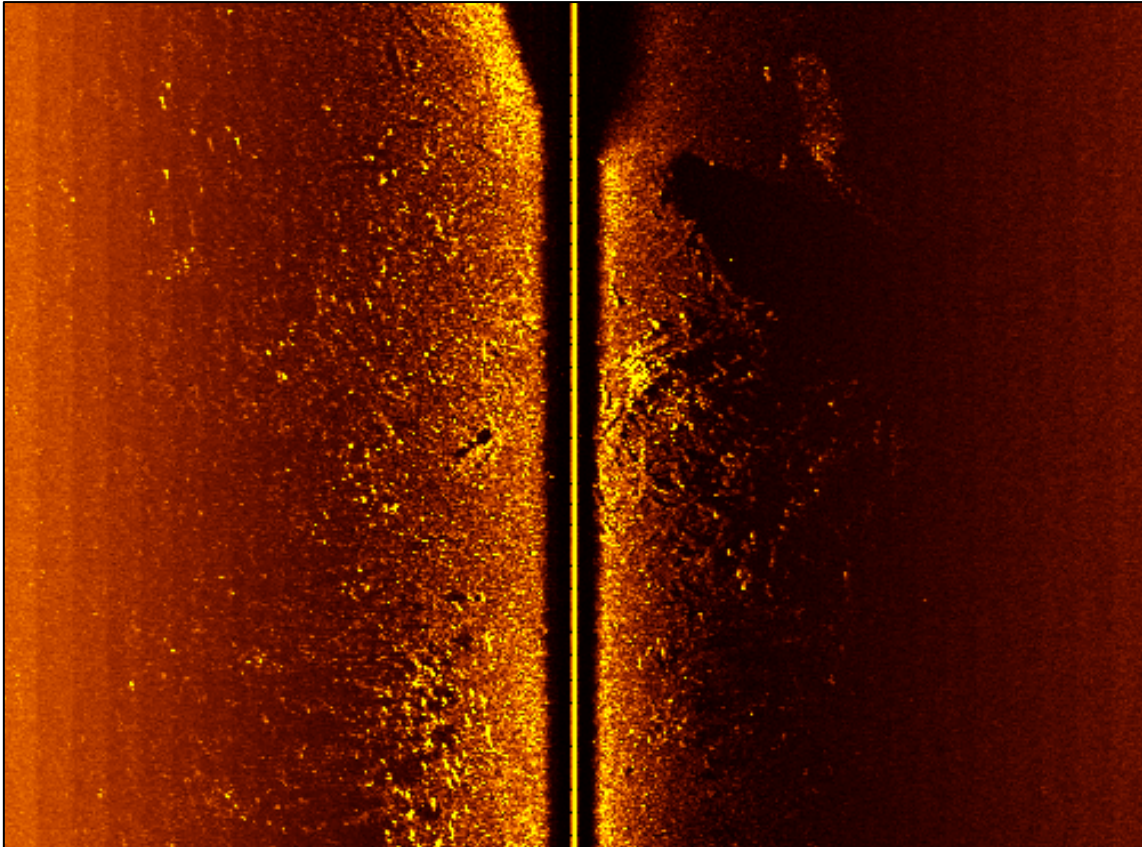
Kuva 2. Havainto 1, tunnettu muinaisjäännös Loviisanlahti Laivasilta 1. Luotausajo pahoin hajonneen hylyn länsipuolelta. Kuvan leveys 60 m, ylälaita osoittaa pohjoiskoilliseen. Kuva: Pekka Paanasalo ja Aki Hakonen.

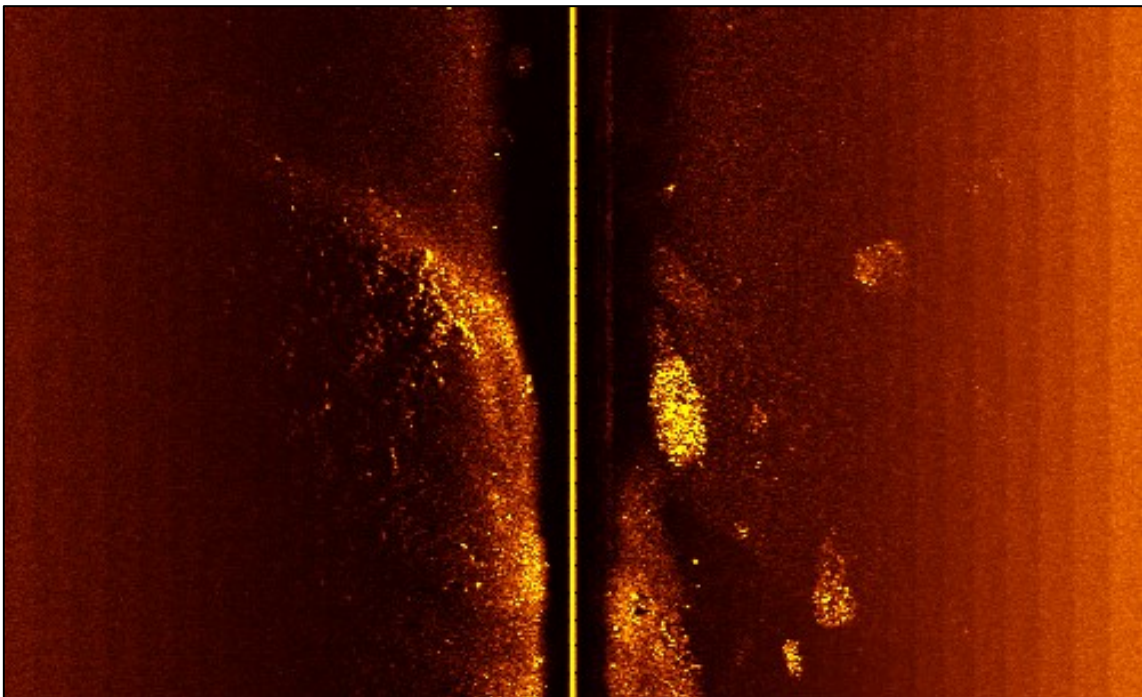
Kuva 3. Havainto 1, tunnettu muinaisjäännös Loviisanlahti Laivasilta 1. Luotausajo pahoin hajonneen hylyn itäpuolelta. Kuvan leveys 60 m, ylälaita osoittaa pohjoiskoilliseen. Kuva: Pekka Paanasalo ja Aki Hakonen.

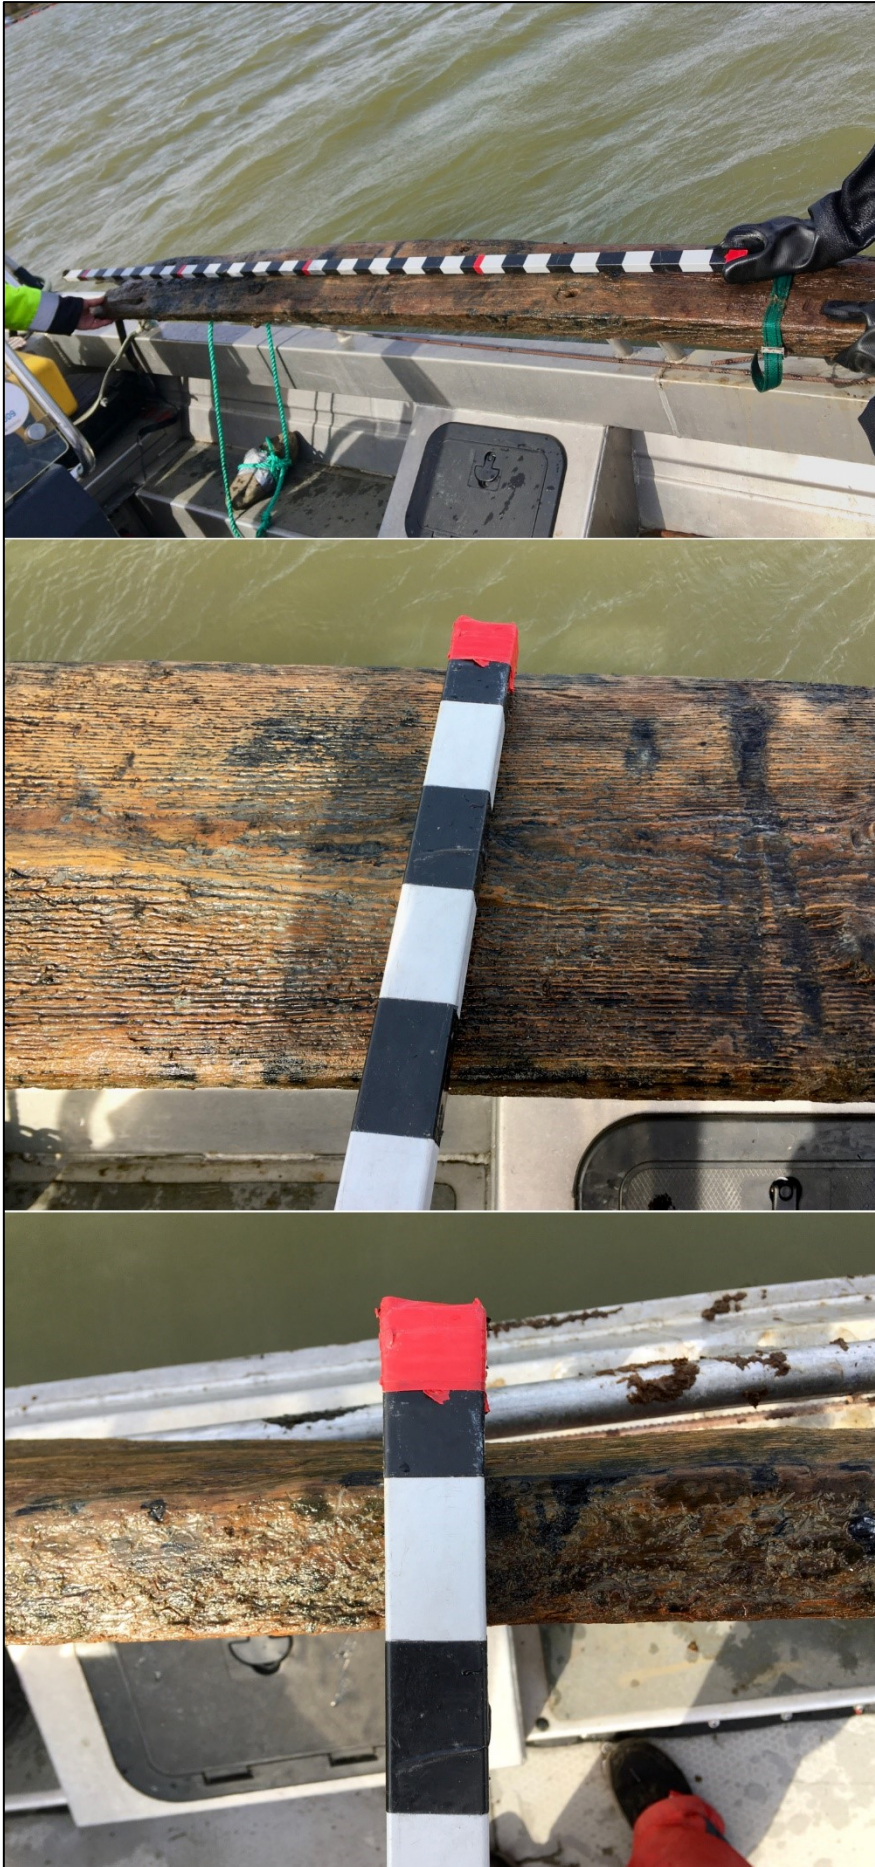
Kuva 4. Havainto 1, kuvasarja
hylvyn Loviisanlahti Laivasilta 1
luota nostetusta irtonaisesta
lankusta. Mittakaavan välit 5 cm.
Ylimmässä kuvassa Pekka
Paanasalon (vas.) ja Simo
Nyrösen (oik.) kädet. Kuvaaja:
Inkeri Pekkanen.

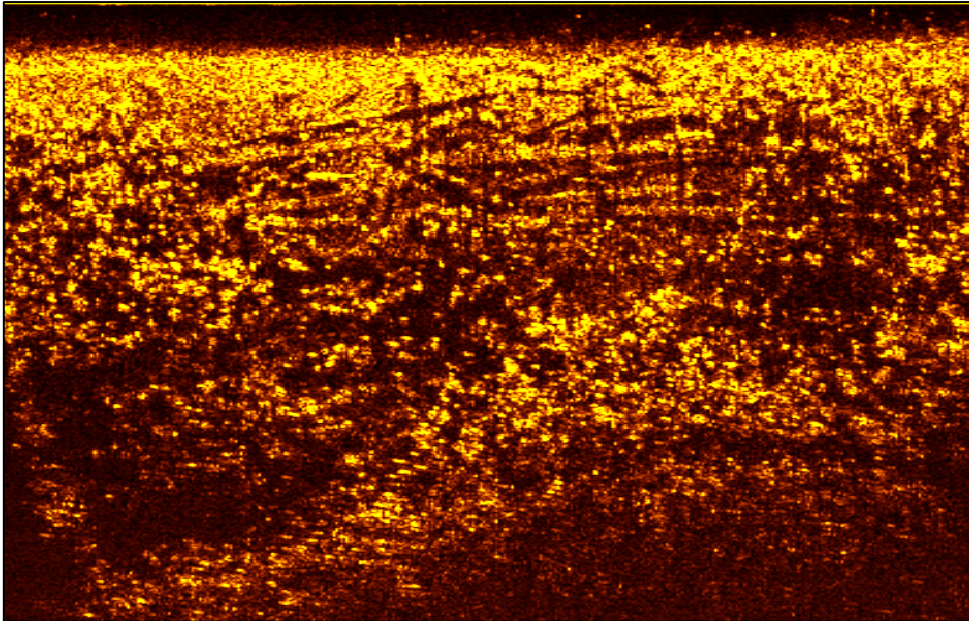
| <p>Sijaintipaikka on Loviisanlahden itärannalla vastapäätä Laivasillan aluetta, Saaristotie 91 - mökin edustalla matalassa vedessä 65 m mökin laiturin rannasta.</p> <p>Paikalla on huonokuntoinen pienehkön limisaumaisen puurunkoisen aluksen hylky, jonka kylkilankkujen leveys noin 20 cm.</p> <p>Kohde ilmoitettiin Museoviraston meriarkeologian yksikölle syksyllä 2006. Yksikkö teki tarkastuskäynnin kohteelle keväällä 2007. Matalassa vedessä, jossa ei ollut tarkastusajankohtana juurikaan näkyvää näkyvyyttä, ei voitu sukeltaa, mutta hylkypaikkaa sondattiin ja joitakin irrallisia osia nostettiin vedestä kuvattavaksi veneessä ja laitettiin takaisin pohjaan. Löytäjien aiemmin ylös nostamaa kaaren katkelmaa kuvattiin rannalla. Kohde oletetaan yli sata vuotta sitten uponneeksi, mutta tarkemmasta ajoituksesta tai alkuperästä ei ole tietoa.</p> <p>Huhtikuussa 2020 hylky paikannettiin viistokaikuluotauksessa. Tämän perusteella kohteen sijaintia tarkennettiin 34 m länsiluoteeseen. Sukellusolosuhteet eivät ole muuttuneet vuoden 2007 jälkeen, joten hylky on edelleen vaikeaselkoinen. Hylky näkyy kaikuluotauksessa huonosti, kaislikon ympäröimänä ja osittain pohjaan hautautuneena. Pohja on muodoltaan litteä ja kyljet ovat levinneet sen ympärille. Kooltaan hylky vaikuttaa olevan noin 14 x 4 m, ja irtonaisia osia löydettiin 20 x 10 m alueen sisältä. Hyllyn aluerajaus määritettiin tämän mukaisesti. Hyllyn ajoitusta ei kyetty tarkentamaan.</p> <p>Kohteen luokittelua ei ole syytä muuttaa. Kuvaus on muokattu aiemmista tiedoista.</p> | | |

Kuva 5. Havainto 2, tunnettu muinaisjäännös Loviisanlahti itäranta. Matalikossa sijaitseva heikosti erottuva kasvillisuuden peittämän aluksen hylky. Kuvan korkeus 15 m, ylälaita osoittaa koilliseen. Kuva: Pekka Paanasalo ja Aki Hakonen.

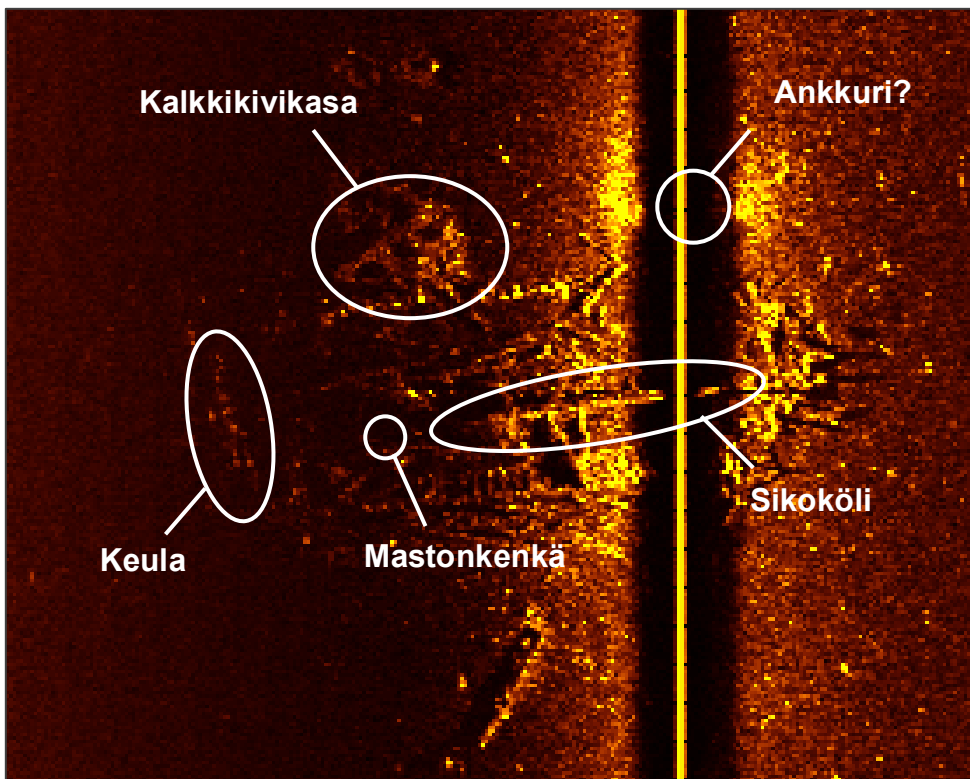
| <p>Sijaintipaikka on Loviisanlahden pohjukan itäpuolella lähellä Määrilahden suistoa, 130 m lounaaseen osoitteen Saaristotie 103 rannasta.</p> <p>Paikalla on vanhan puualuksen hylky. Hylky löytyi viistokaikuluotauksessa huhtikuussa 2020. Se on purjealus, jonka runko on kooltaan arviolta 23 x 6 m. Osittain pohjaan hautautunut runko on koillis-lounaissauntainen, keulan osoittaen lounaaseen. Hyllyn rakenteet ovat levinneet laajemmalle, 40 x 20 m kokoisen alueen sisälle.</p> <p>Kohde tarkastettiin luotauksen jälkeen sukeltaen. Näkyvyys vedessä oli inventointiaikana noin 40 cm. Huonon näkyvyyden vuoksi hylky tarkastettiin varovaisesti tunnustelemalla. Hylky vaikuttaa puun kulumisen perusteella yli 100 vuotta vanhalta, ja vanhemmalta kuin 450 m länteen sijaitseva hylky Loviisanlahti Laivasilta 1. Rakenteessa ei havaittu metalliosia, vaan rakenteiden liitoksissa on käytetty puutappeja. Rungon materiaali on havupuuta.</p> <p>Hylky on ilmeisesti tasaperäinen ja rakenne tasasaumainen. Hyllyn keula ja perä ovat hajonneet ja niiden osat makaavat irtonaisina pohjalla. Hyllyn kyljet ovat levinneet sen sivuille. Runko on sisälaudoitettu eli karneerattu, käyttäen ohutta leveää lautaa. Peräpäädyistä katkennut sikoköli on keulan puolella pohjaan hautautuneena, kohoten perää kohti. Se on poikkileikkaukseltaan noin 35 x 35 cm; kaarten poikkileikkaus on 23 x 15 cm ja pohjalankkujen 22 x 5 cm. Sikokölissä oleva maston kenkä havaittiin ¼ matkaa hyllyn keskeltä keulaa kohti mitattuna. Kylki- ja pohjalankkujen kiinnittämiseen käytetyt tapit ovat muodoltaan kahdeksankulmaisia, 3,5 cm halkaisijaltaan. Kannen osia ei havaittu.</p> <p>Hyllyn luoteispuolella laidan ulkopuolella on laaja noin 5 x 5 m kokoinen kalkkikivikasa, mikä vaikuttaa olleen aluksen lastina. Myös hyllyn sisältä löytyi kivikasa, sekä satunnaisesti ohuita punaisten tiilien paloja. Hyllystä nostettiin epätasaisesti puhallettu lasipullo, joka valokuvaamisen jälkeen palautettiin löytöpaikalleen. Viistokaikuluotauksessa näkyvä noin 2 m hyllystä etelään oleva viisi metriä pitkä puu, jota arveltiin mahdolliseksi maston osaksi, osoittautui kaarnapintaiseksi irtopuuksi.</p> <p>Kohde määritettiin hyllyn ilmeisen iän ja kunnon perusteella historialliseksi kiinteäksi muinaisjäännökseksi.</p> | | |

Kuva 6. Havainto 3, uusi muinaisjäännös Loviisanranta Märloxviken. Purjealuksen hyllyn eritellyt havainnot. Ylälaita osoittaa luoteeseen. Kuva: Pekka Paanasalo, Simo Nyrönen ja Aki Hakonen.

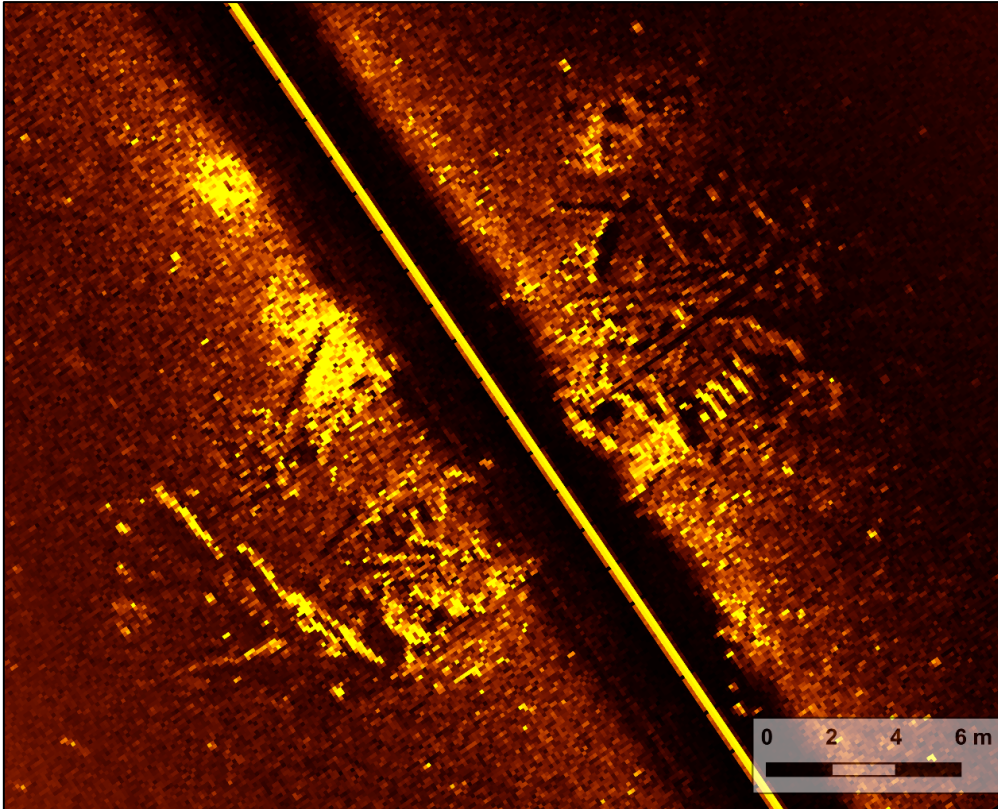
Kuva 7. Havainto 3, uusi muinaisjäännös Loviisanranta Märloxviken. Purjealuksen hylky karttapohjoiseen suunnattuna. Kuva: Pekka Paanasalo ja Aki Hakonen.

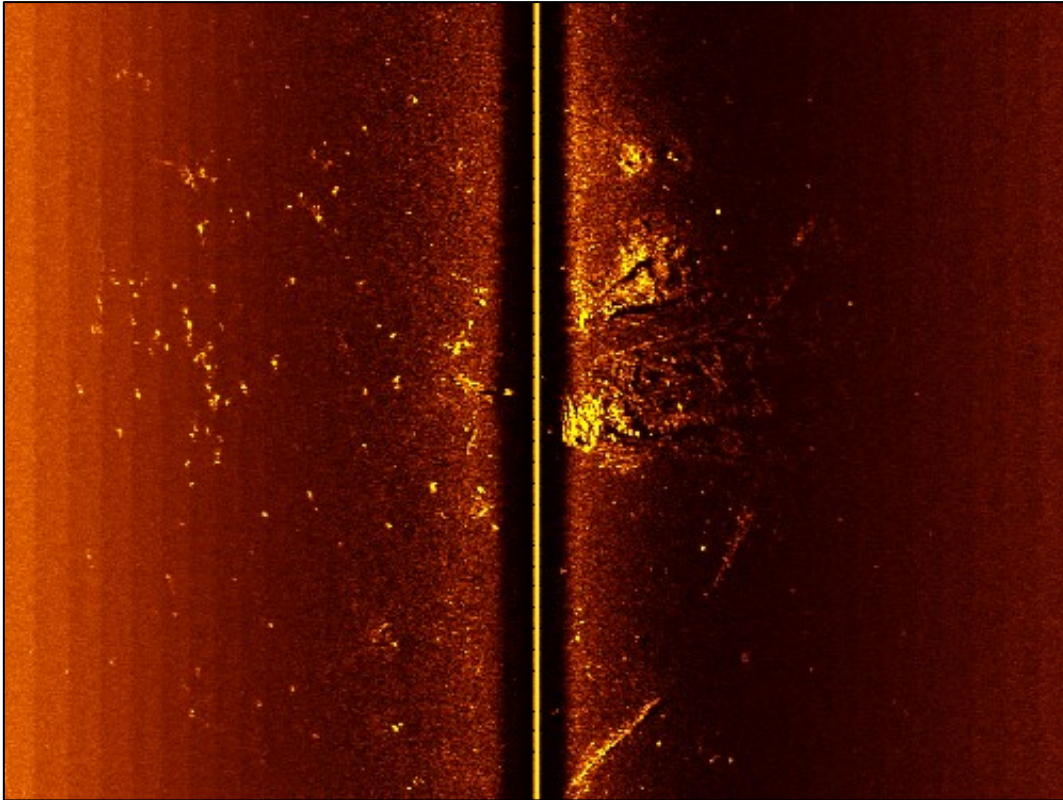
Kuva 8. Havainto 3, uusi muinaisjäännös Loviisanlahti Märloxviken. Luotausajo purjealuksen hyllyn keulan yli. Kuvan leveys 60 m, ylälaita osoittaa luoteeseen. Kuva: Pekka Paanasalo ja Aki Hakonen.

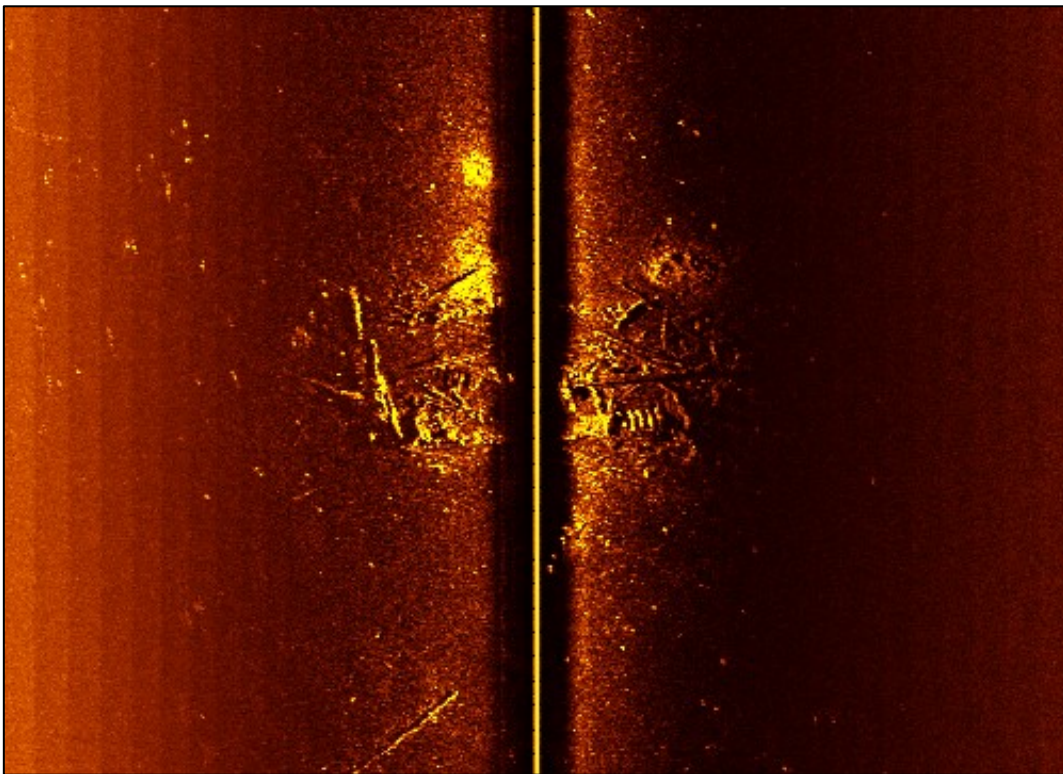
Kuva 9. Havainto 3, uusi muinaisjäännös Loviisanlahti Märloxviken. Luotausajo purjealuksen hyllyn keskeltä. Kuvan leveys 60 m, ylälaita osoittaa luoteeseen. Kuva: Pekka Paanasalo ja Aki Hakonen.

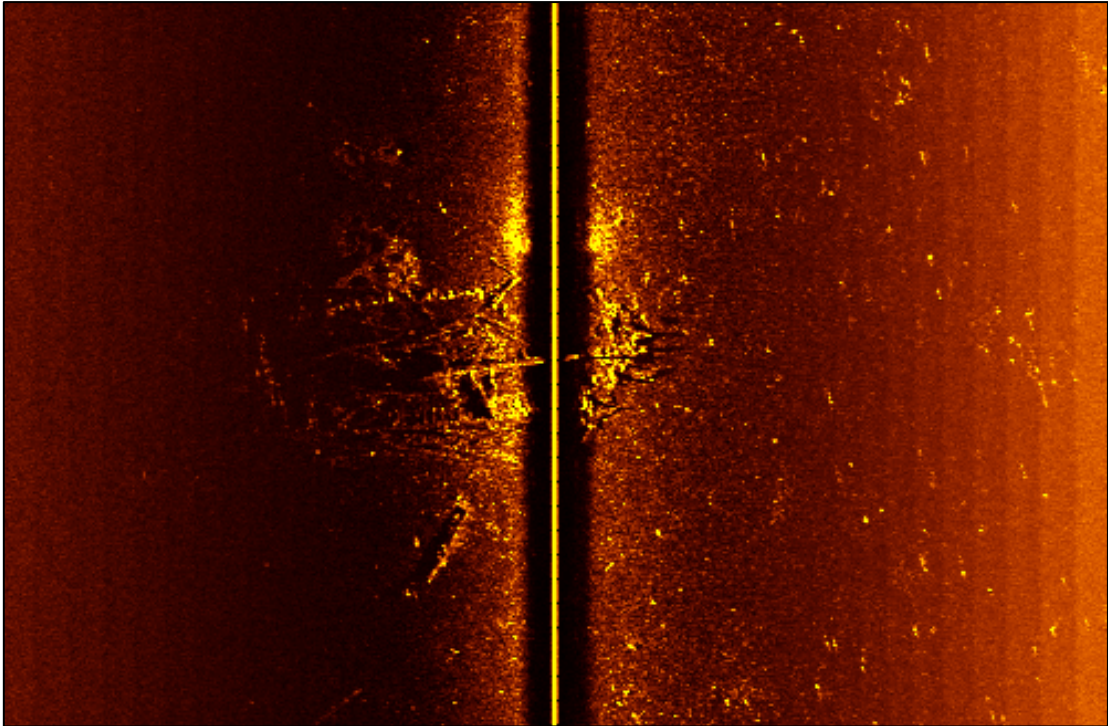
Kuva 10. Havainto 3, uusi muinaisjäänös Loviisanlahti Märloxviken. Luotausajo purjealuksen hylyn perän yli. Kuvan leveys 60 m, ylälaita osoittaa luoteeseen. Kuva Pekka Paanasalo ja Aki Hakonen.

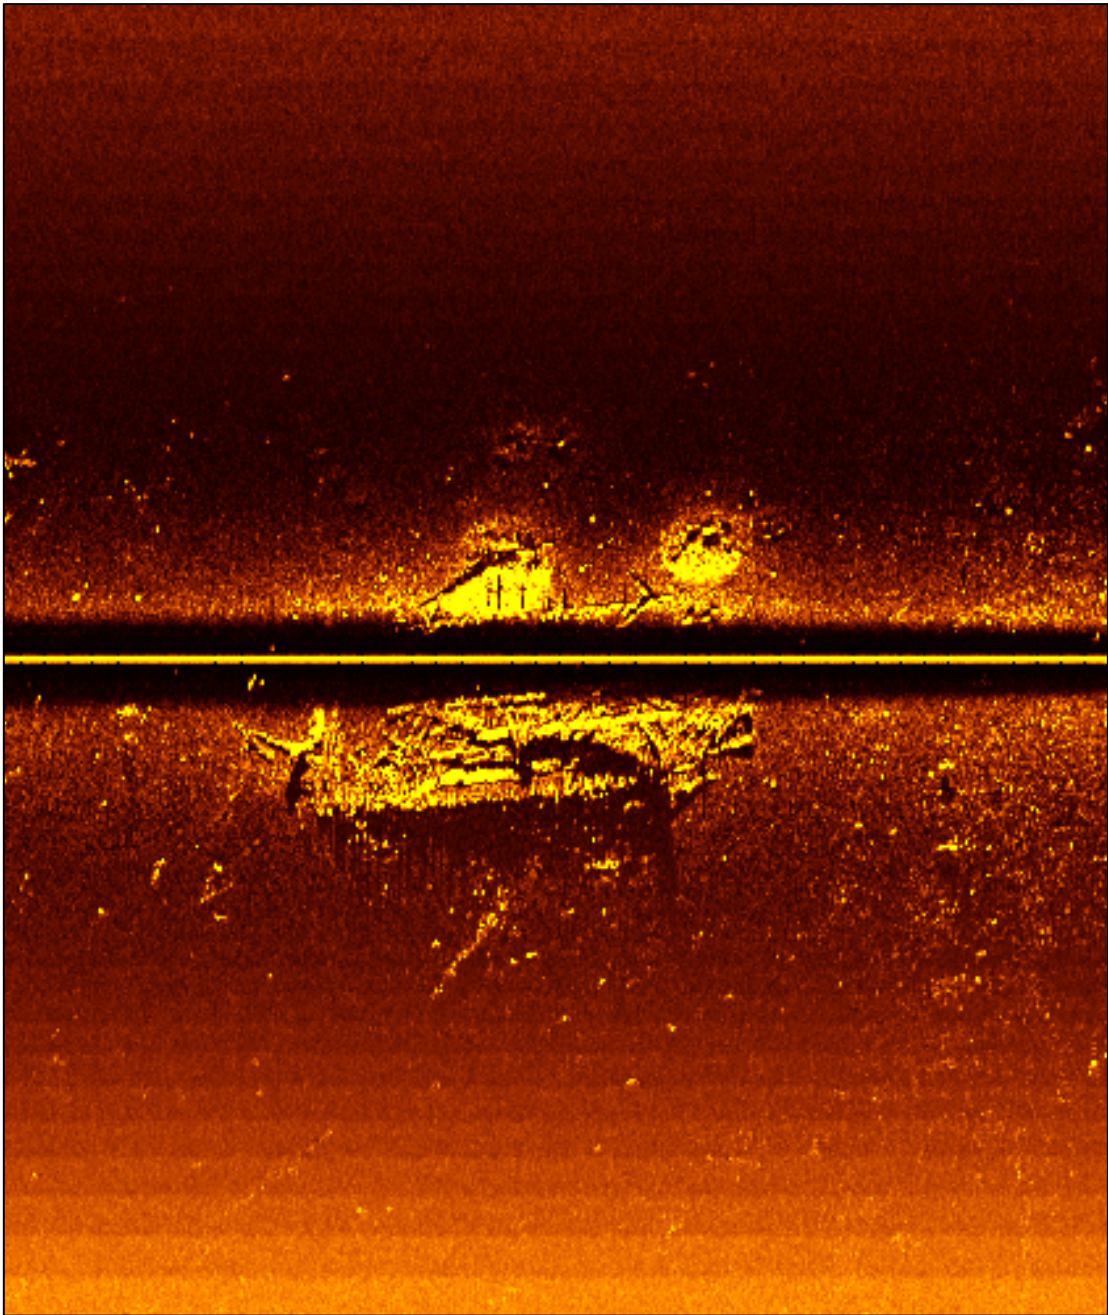
Kuva 12. Havainto 3, uusi muinaisjännös Loviisanlahti Märslaxviken. Luotausajo purjealuksen hyllyn oletetun tyyrpuurin puolelta. Kuvan korkeus 60 m, ylälaita osoittaa luoteeseen. Kuva Pekka Paanasalo ja Aki Hakonen.

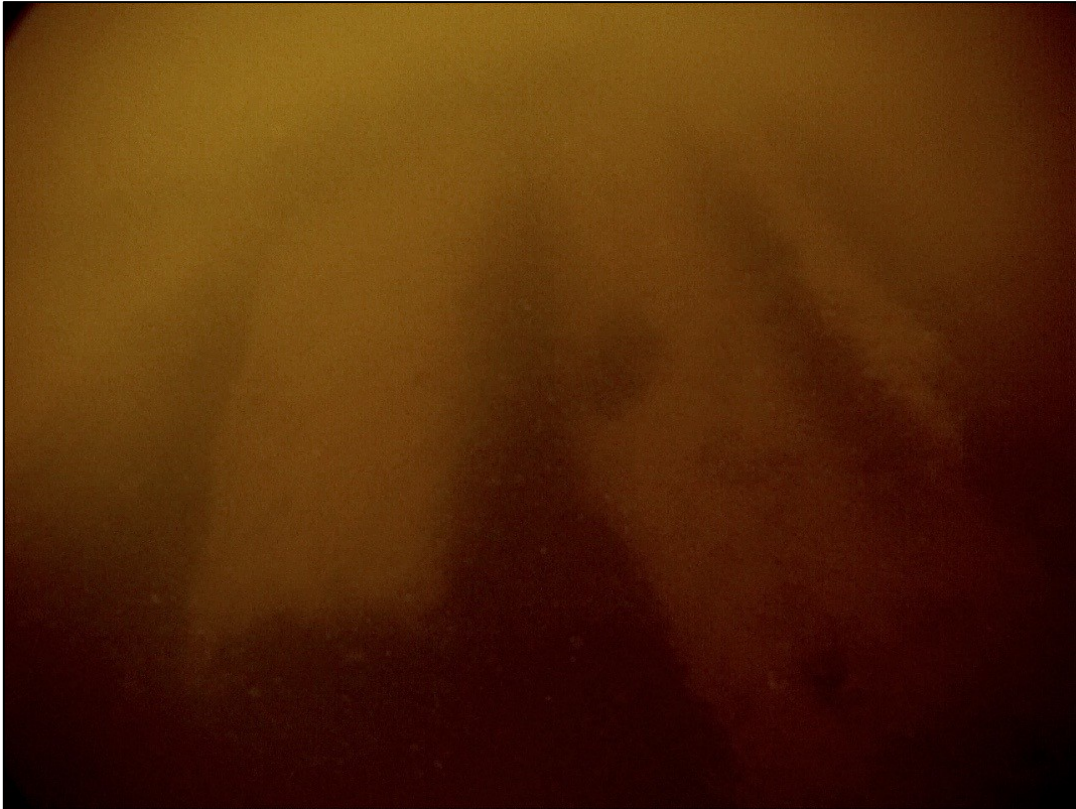
Kuva 13. Havainto 3, Loviisanlahti Märloxviken. Hylyn kaarien katkenneet päät kuvattuna hylyn ulkopuolelta pohjoiseen. Kuvaaja: Simo Nyrönen.

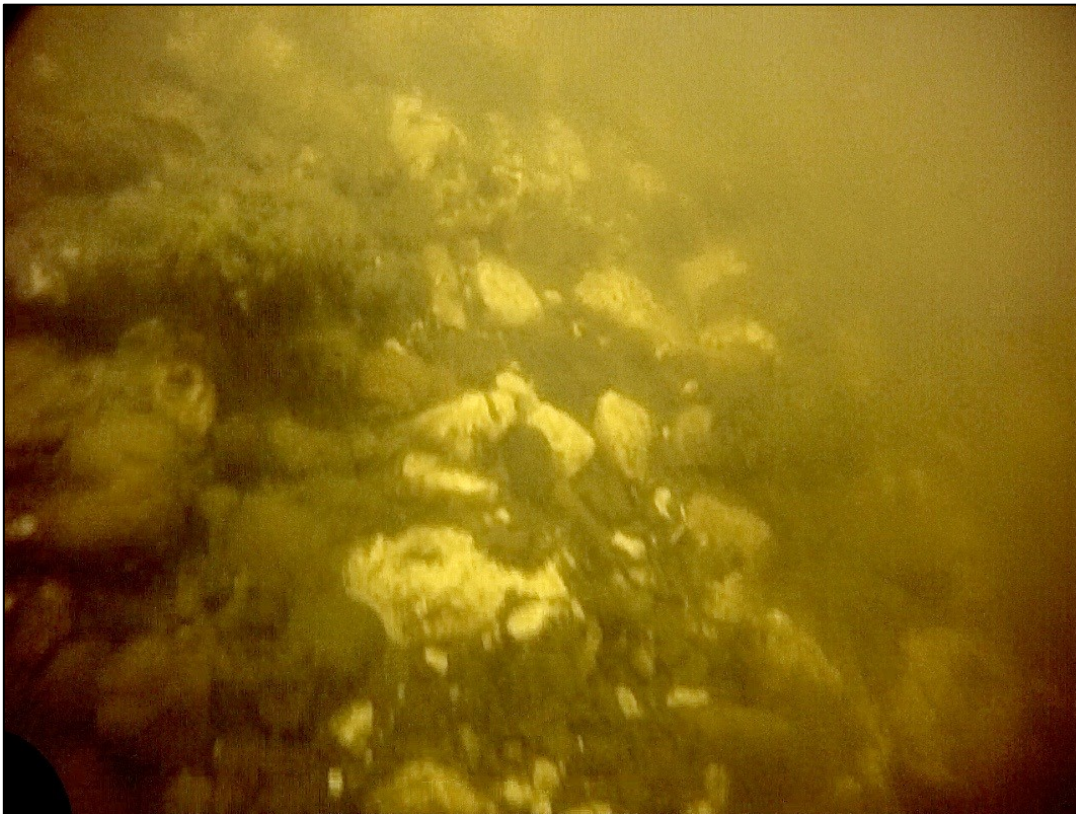
Kuva 14. Havainto 3, Loviisanlahti Märloxviken. Kalkkikivikasa pohjassa hylyn luoteispuolella. Kuvaaja: Simo Nyrönen.

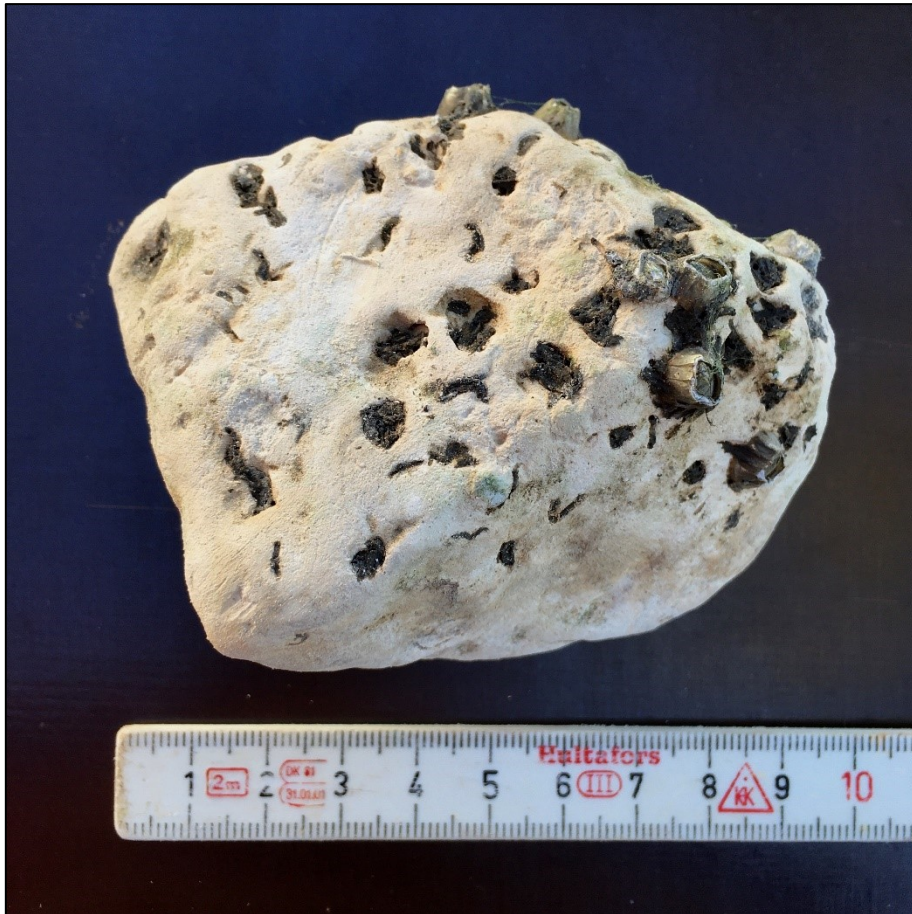
Kuva 15. Havainto 3, Loviisanlahti Märloxviken. Hilyn luoteispuolelta nostettu osittain liuennut kalkkikivi, jossa on pyroklasteja. Kuvaaja: Simo Nyrönen.

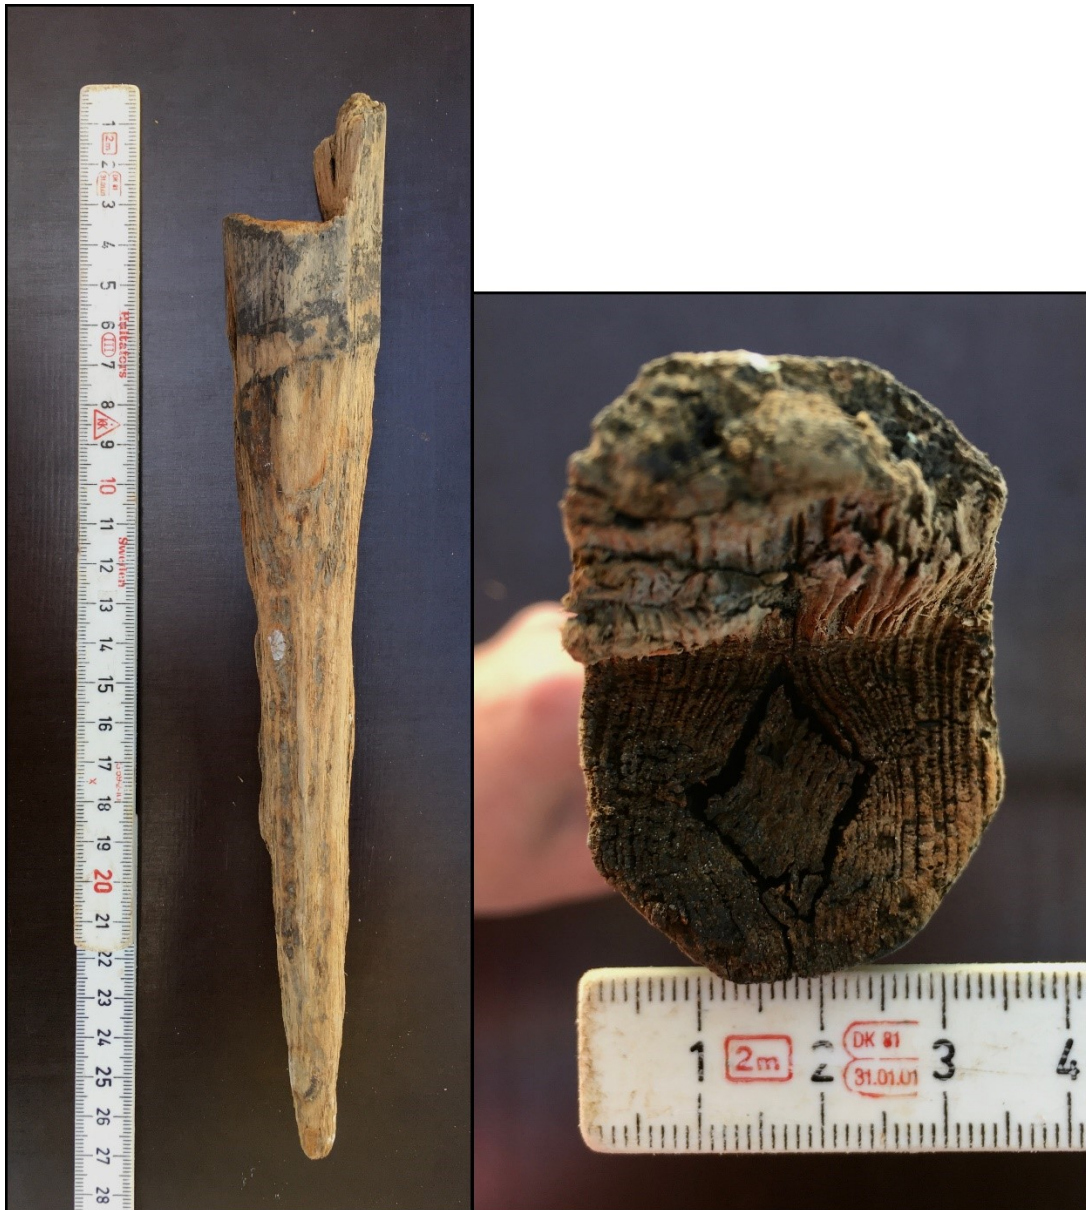
Kuva 16. Havainto 3, Loviisanlahti Märloxviken. Hylystä sukellustarkastuksen yhteydessä irronnut löysästi kaaressa kiinni ollut kahdeksankulmainen tappi; oikealla poikkileikkaus. Kuvaaaja: Simo Nyrönen.

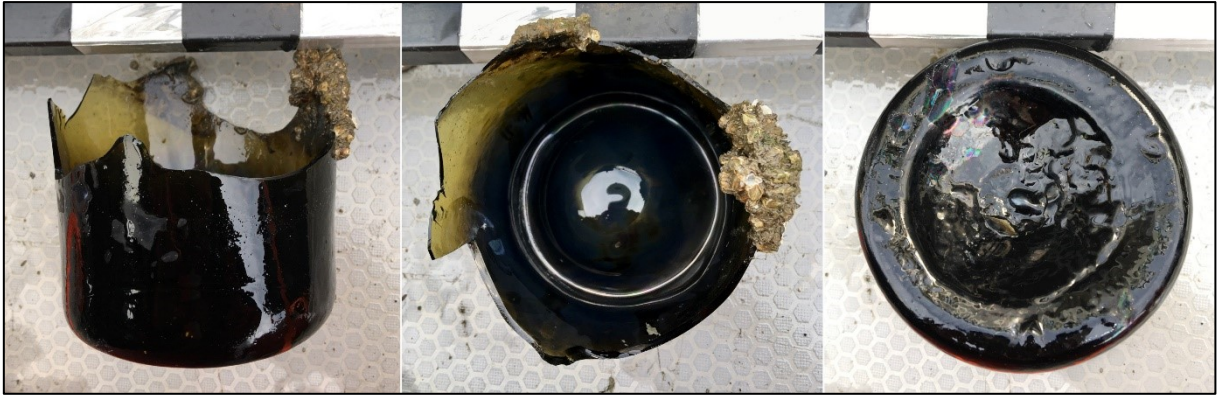
Kuva 17. Kohde 3, Loviisanlahti Märloxviken. Hylystä nostettu pullon pohja, vihreää puhallettua lasia. Mittakaavan välit 5 cm. Kuvaaja: Inkeri Pekkanen.

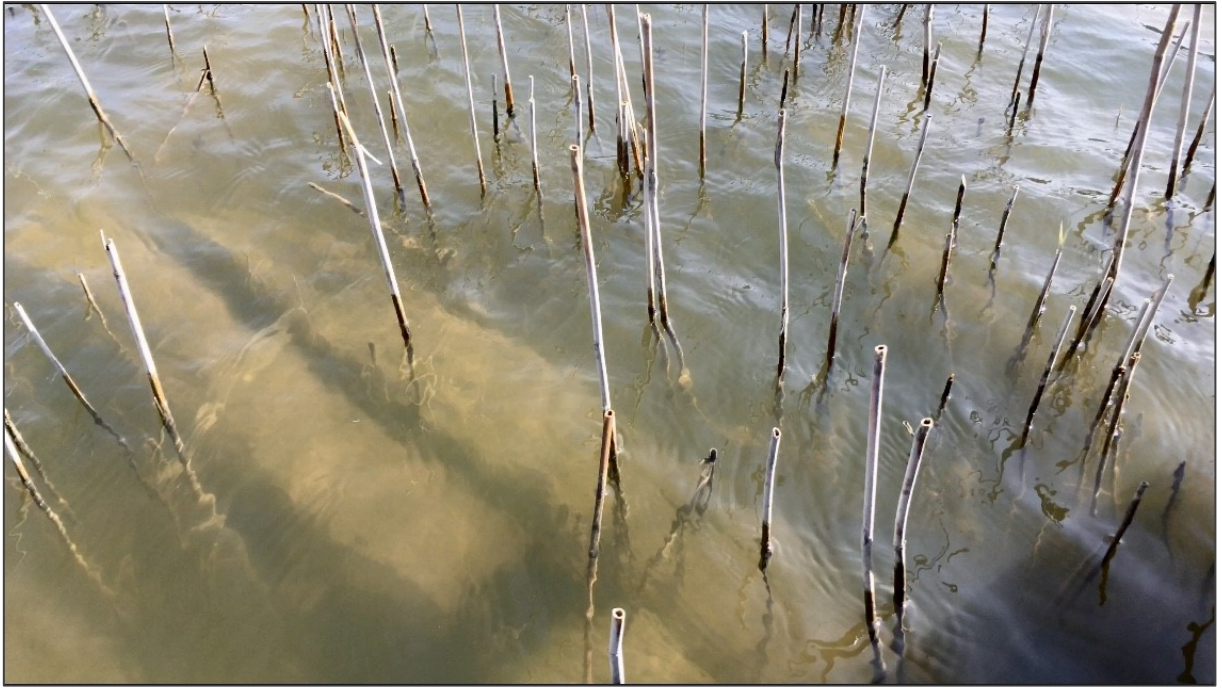
| <p>Sijaintipaikka on Loviisan Määrлахden rantavesissä, noin 40 m rannasta.</p> <p>Hylky paikannettiin vedenalaisinventoinnissa vuonna 2020 paikallisen tiedonantajan ilmoituksen myötä. Matalikon kasvillisuus esti hyllyn havaitsemisen viistokaikuluotaamalla.</p> <p>Paikalla sijaitsee osittain purettu aluksen hylky. Jäljellä on kaislikon seassa näkyvä aluksen pohja noin 25 x 8 m alueella. Paikalla on kaarituksen alin osa ja alimpia pohjalankkuja. Kyseessä on mitä ilmeisimmin Määrlahden matalikolle tuodun purjealuksen jäännös. Hylky oli paikallisen tiedonantajan mukaan 1950-luvulla mm. lasten leikkipaikka, kunnes se poltettiin. Hyllyn osia raivattiin pois palon jälkeen.</p> <p>Loviisan merenkulkumuseossa oli vuonna 2017 esillä valokuva matalikolla olevasta hyllystä vuodelta 1956, sekä uutisartikkeli Loviisan Sanomista 27.4.1957, joka käsitteli hyllyn polttamista. Aluksen nimeksi kerrotaan Väinö, tyyppiä kaljaasi ja rakentamispaikaksi mahdollisesti Lavansaari. Alukseen viitataan artikkelissa vanhuksena, vaikka sen rakentamisvuotta ei tiedetty. Aluksen omistaja kertoi polttamisesta näin: ”Ostin tämän vanhan purkin Pihlajamäeltä Helsingistä viime kesänä. Tarkoitukseni oli tehdä siitä meille ”merimaja”, mutta alus oli siksi huono, ettei siitä tullut mitään. Ja niin päätimme sen sitten tänä keväänä päästää tulena ja savuna taivaalle...”</p> <p>Alus maksoi käytettynä 15 000 mk, eli vuoden 2020 rahassa noin 500 €.</p> <p>Sanomalehtiartikkelin mukaan aluksesta oli ennen polttamista poistettu ainakin apumoottori, mastot ja ankkuripelit. Valokuvassa näkyvän aluksen keula osoittaa ilmeisesti koilliseen, ja paikalla oleva hylky on luoteis-kaakkosuuntainen. Määrlahden rannalta, kuivalta maalta, noin 60 m hyllystä koilliseen, löytyi inventoinnin aikana irtonaista hylkypuuta, josta osa saattoi olla peräisin kyseisestä hyllystä. Irtokappaleet oli muutama päivää myöhemmin raivattu pois.</p> <p>Hyllyn nuoren iän ja huonon kunnon vuoksi kohde määriteltiin muuksi kohteeksi, jota ei oletuksena ehdoteta kulttuuriperintökohteeksi.</p> | |

Kuva 19. Kohde 5, Loviisanlahti Väinö. Tiedonantajan osoittaman vuoden 1957 hylyn rakenteet näkyvissä kirkastuneessa vedessä. Kuvaaja: Simo Nyrönen.

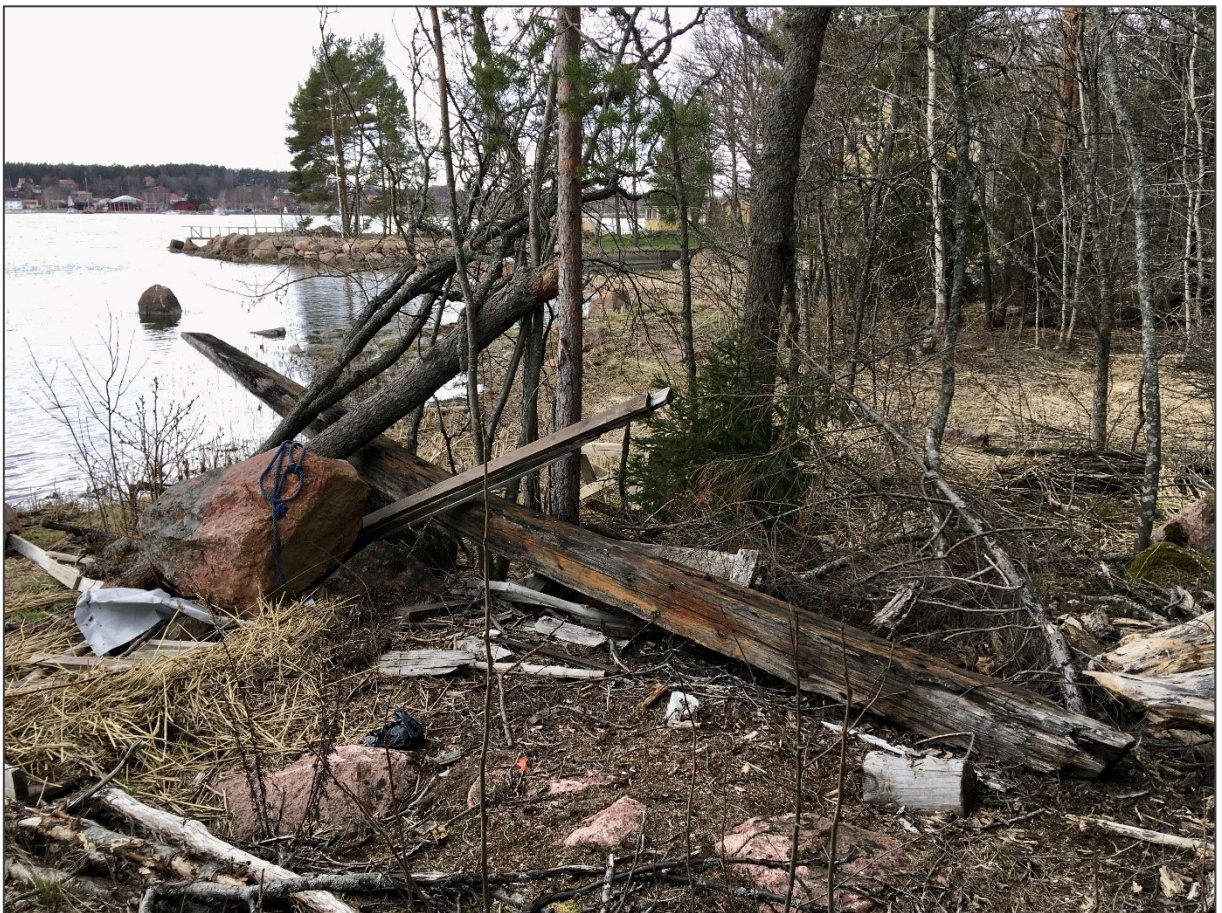
Loviisanlahti Väinö -hylvyn lähellä olevalta rannalta löytyi inventoinnin aikana irtonaista hylkypuuta (ks. kuvat 18 ja 19). Osa voi liittyä Väinön hylkyyn, mutta osa vaikutti vanhemmalta. Irto-kappaleet katosivat paikalta kenttäkäyntien välissä.

Kuva 20. Määrlahden rannalta löytynyttä irtonaista hylkypuuta, 60 m Loviisanlahti Väinöstä pohjoiskoilliseen. Suunta itäluoteeseen. Kuvaaja: Simo Nyrönen.

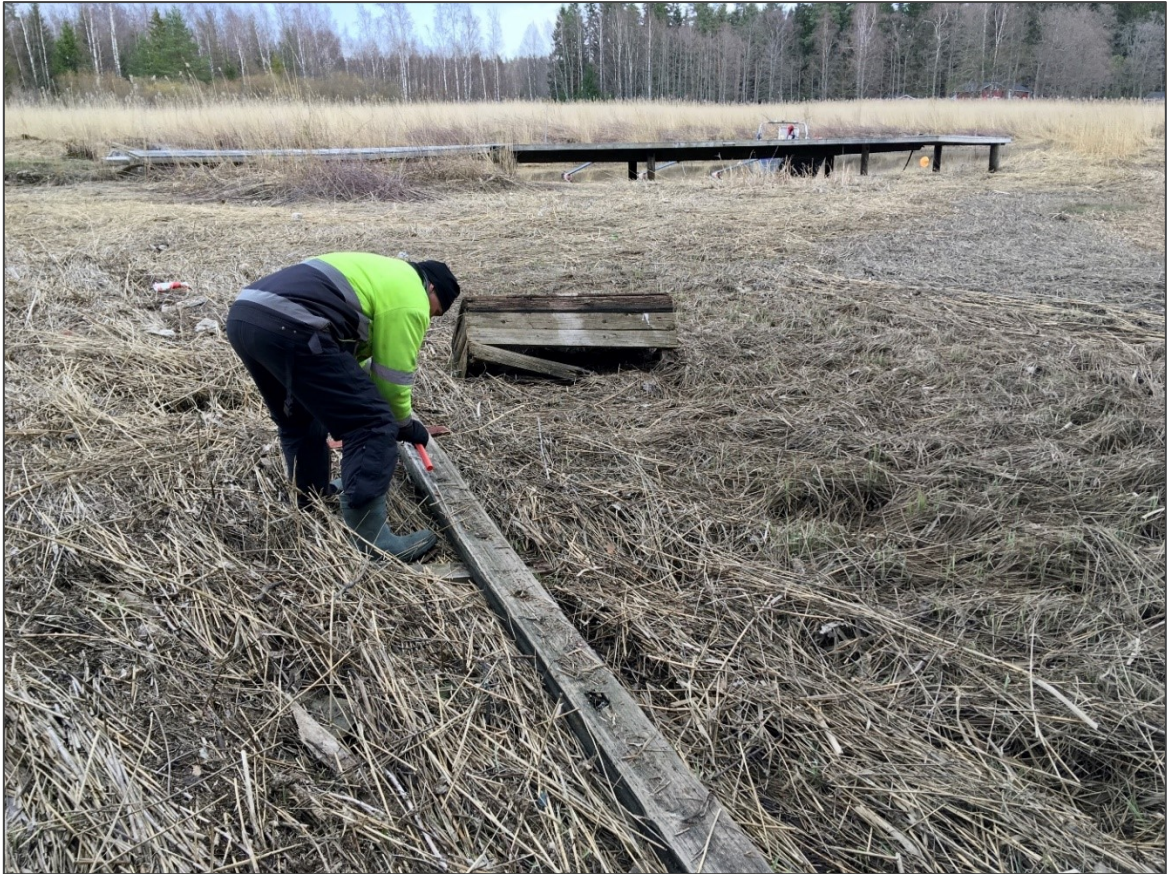
Kuva 21. Pekka Paanasalo tutkii Määrlahden kaislikosta löytynyttä irttonaista hylkypuuta, 150 m Loviisanlahti Väinöstä koilliseen. Suunta kaakkoon. Kuvaaja: Simo Nyrönen.

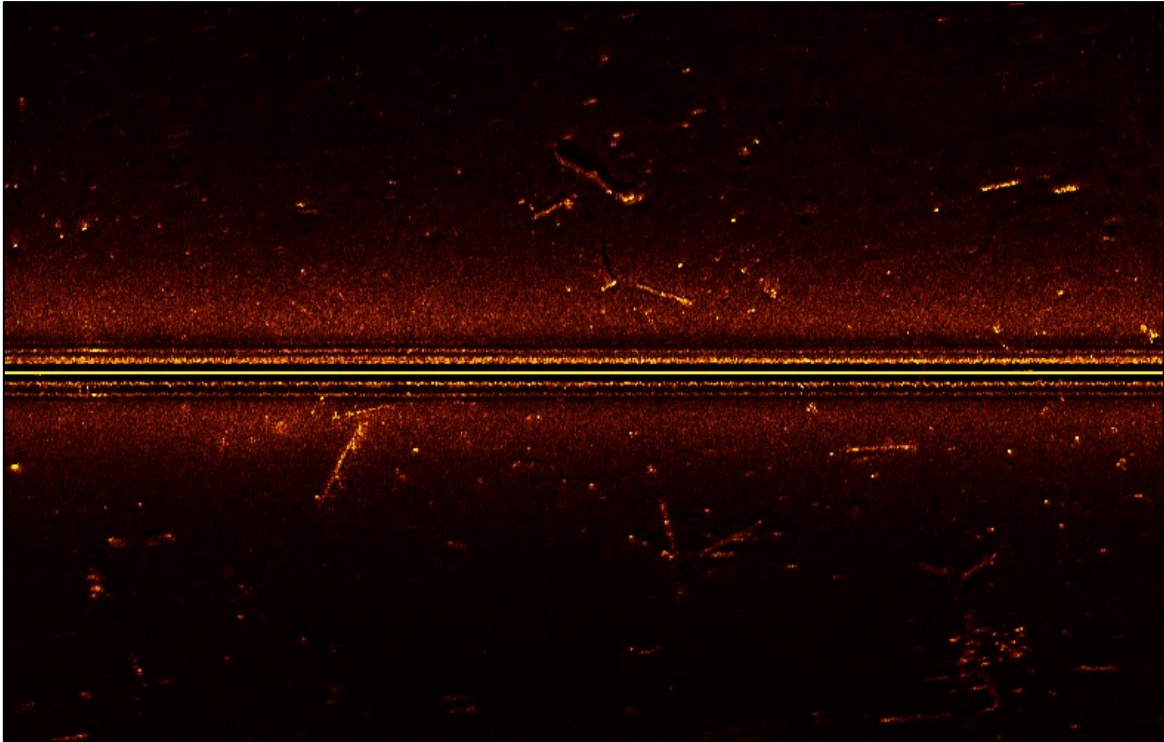
Lueteltujen kohteiden lisäksi lahden pohjukan kaakkoisalueella (Kartalla 6 kohteiden 3 ja 5 välissä) havaittiin kymmenittäin upoksissa olevia puita, jotka olivat todennäköisesti uppotukkeja. Uppotukit muodostivat muutamia ryppäitä. Erilliset keskittymät

tarkastettiin joko sukeltaen tai kahlaten. Ainakin osa puista osoittautui kirveellä kaadetuiksi. On mahdollista, että tukit liittyvät 1700-luvun lopun lastauspaikkaan, mutta tämän todentaminen vaatisi kattavampia tutkimuksia näytteenottoineen ja analyysineen. Määrilahden matalikoilla sijaitsee myös useita mahdollisia rysänseipäitä. Paikallinen tiedonantaja kertoi, että rannoilla on menneinä vuosikymmeninä harjoitettu rysäkalastusta.

Kuva 23. Esimerkkiotos uppotukeista viistokaikuluotauksessa inventointialueen kaakkoislaidalla. Kuva: Pekka Paanasalo ja Aki Hakonen.
