Loviisa

Kuningattarenranta: Loviisanlahden pohjukan arkeologinen vedenalaisinventointi ja neljän hylkykohteen tarkastaminen.

19.4.–10.5.2020

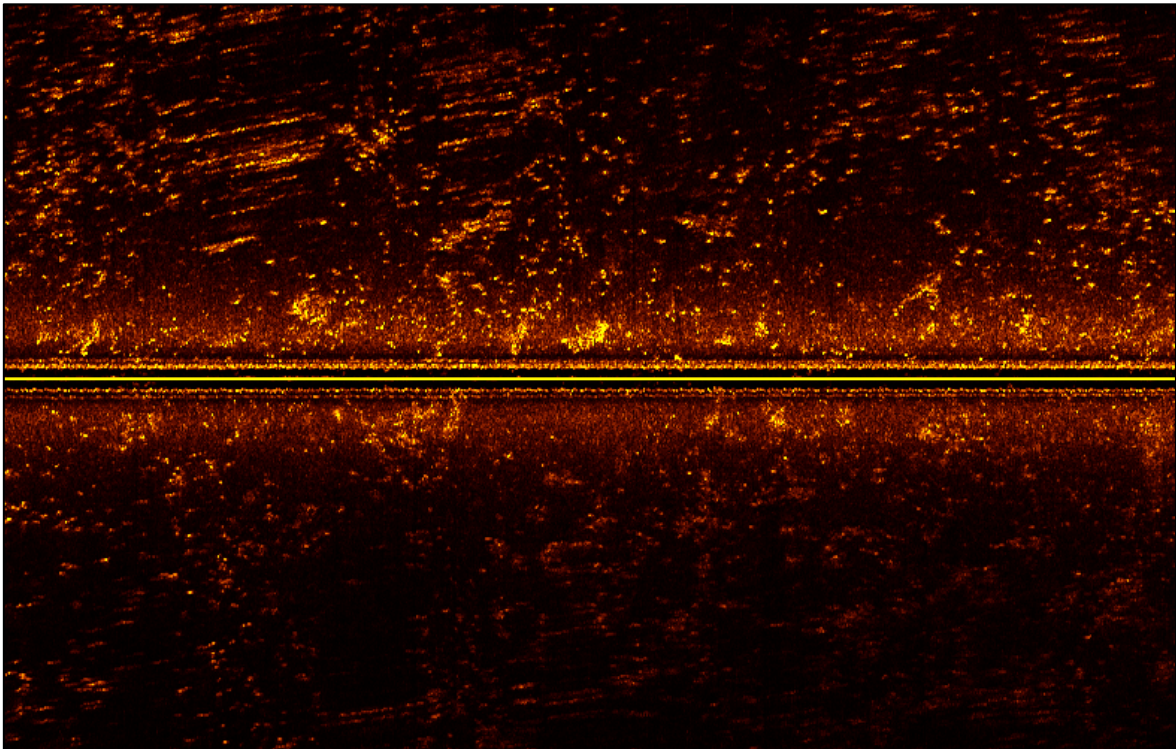
Inventointiaikana oli pohjan kasvillisuus paikoin tiheää. Noin 16,2 ha alueella kasvillisuus heikensi viistokaikuluotauksen tarkkuutta, luoden katvealueita, joissa jäännöksiä saattaisi esiintyä. Tästä syystä karttaan 6 rajatuilla kasvillisuusalueilla on mahdollista sijaita muinais- tai muita huomion arvoisia jäännöksiä, vaikka suurempia hylkyjä ei näillä alueilla ollut havaittavissa. Olosuhteet olivat kaikuluotaukselle otolliset 26,5 ha eli 50 % alueen alasta. Olosuhteet olivat heikentyneet noin 30 % alasta; vastaavasti olosuhteet olivat lähes estävät noin 20 % alasta, eli joen matalassa suistossa.

Kuva 24. Esimerkkiotos kasvillisuuden luomista häiriöistä ja näköesteistä viistokaikuluotauksessa. Kuva: Pekka Paanasalo ja Aki Hakonen.
