## TARKASTUSRAPORTTI

# JOENSUU

## Pekkala

Rantaan ajautuneen puukourun tarkastus ja dokumentointi  
20.11.2018

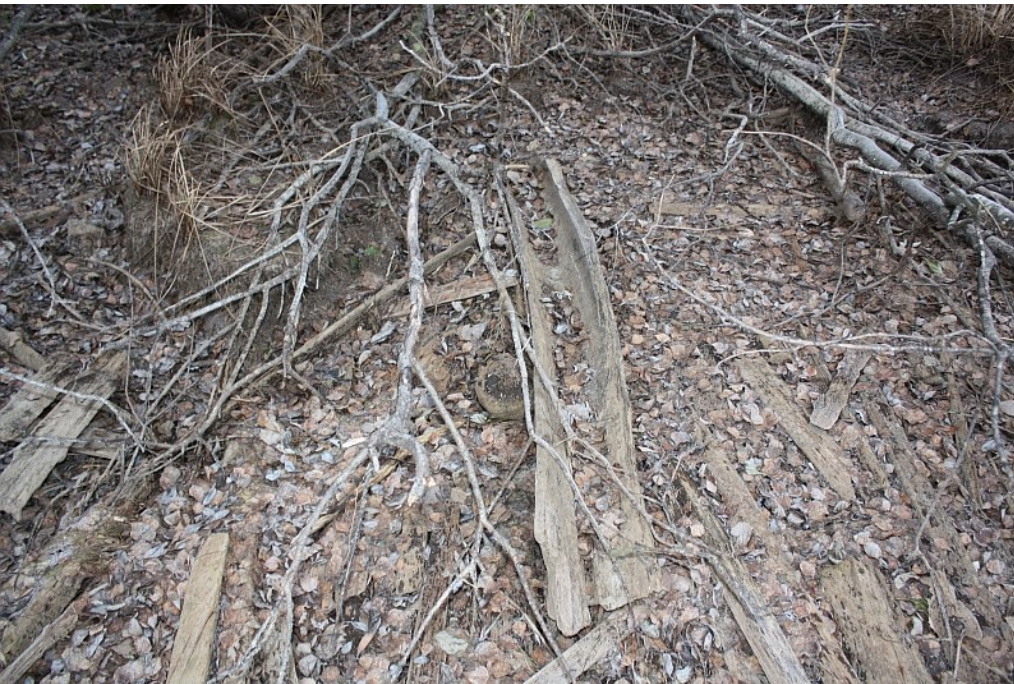
*Kuva 6. Puisia rakenneosia ja puutavaraa Pielisjoen rantapenkalla lähellä Pekkalan siltoja. Huom. toinen kourumainen puu. Kuvattu luoteesta. Kuva Esa Mikkola/Museovirasto. AKDG 5994:16*

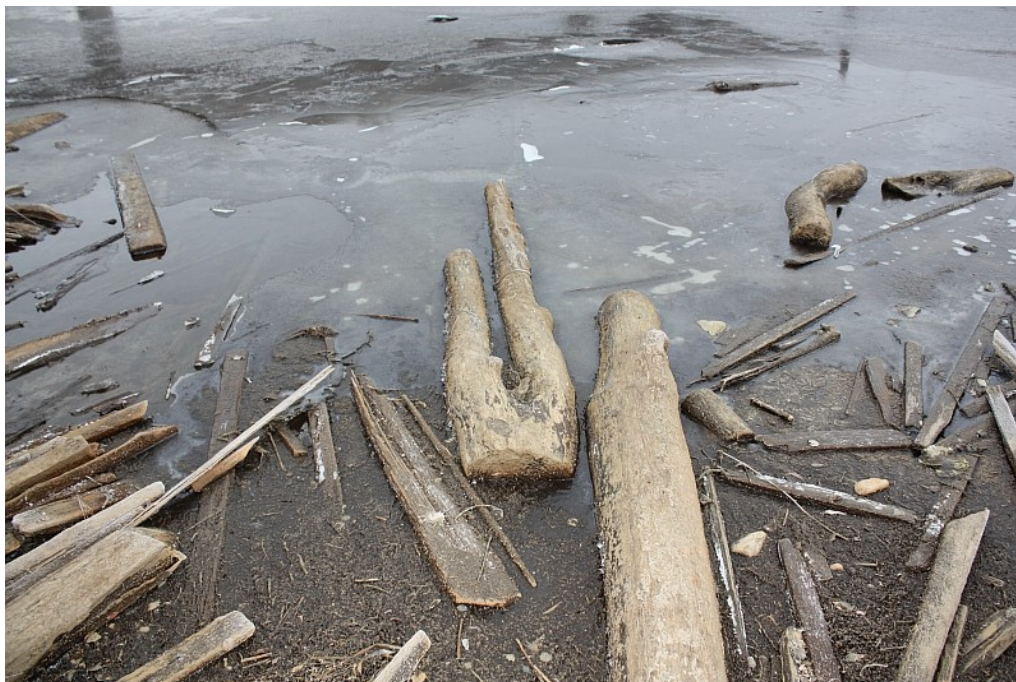
*Kuva 7. Erilaisia puisia rakenneosia, jotka paljastuivat Pielisjoen etelärannalta matalan veden aikaan. Kuva Esa Mikkola/Museovirasto. AKDG 5994:11*

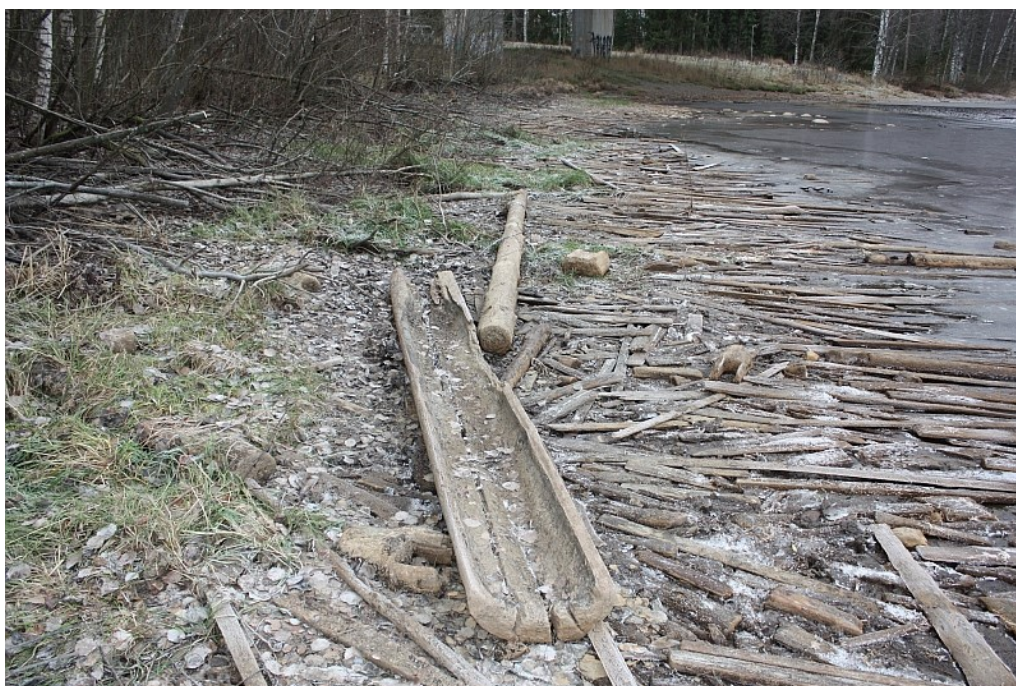
Konservaattori Jari Munkki opasti Museoviraston tutkijat paikalle aamulla 20.11.2018. Kouru makasi Pielisjoen rannalla kourupuoli ylöspäin. Kirveellä veistetty pääty osoitti lounaaseen ja sahalla katkaistu pääty koilliseen. Kouru oli hyvin huonossa kunnossa, sillä se oli haljennut useasta kohdasta. Puuaines oli kuitenkin paikoin vielä kovaa ja osin jäässä. Kourun joen puoleisesta reunasta oli murtunut pois osa noin metrin matkalta. Kouru oli 410 cm pitkä, 51 cm leveä ja noin 20 cm paksu. Kouruosan pituus oli hieman yli 3 metriä ja sen leveys oli noin 40 cm. Syvyyttä kourulla on alle 15 cm.

*Kuva 8. Puukouru, mahdollisesti uusiokäytetty ruuhi. Kuvattu koillisesta. Kuva Esa Mikkola/Museovirasto. AKDG 5994:19.*

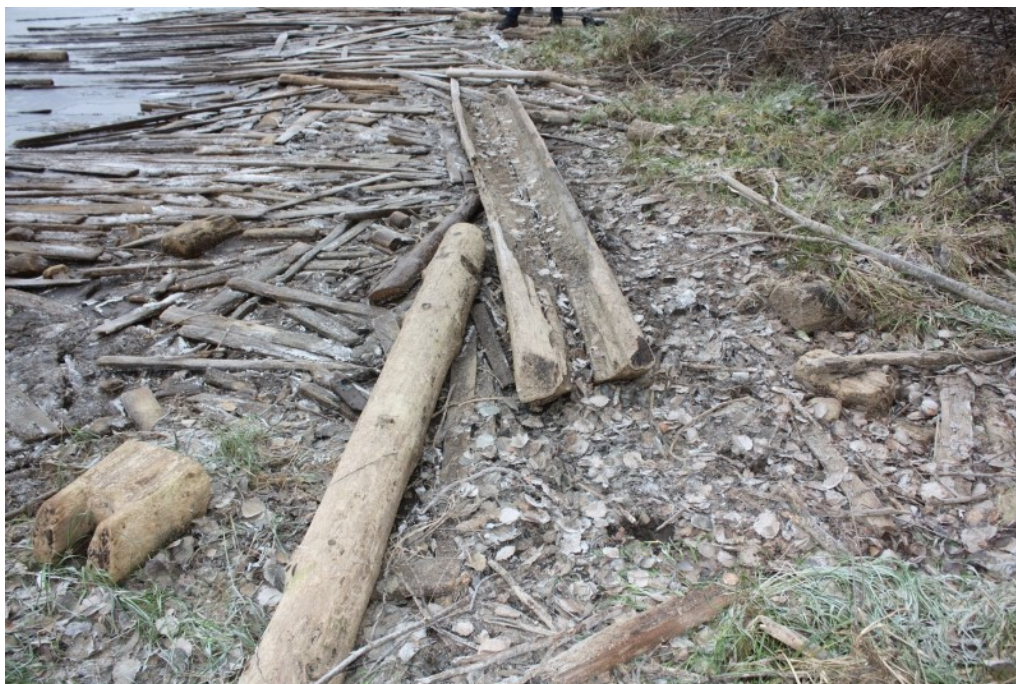
*Kuva 9. Puukouru, mahdollisesti uusiokäytetty ruuhi. Kuvattu lounaasta. Kuva Esa Mikkola/Museovirasto. AKDG 5994:20.*

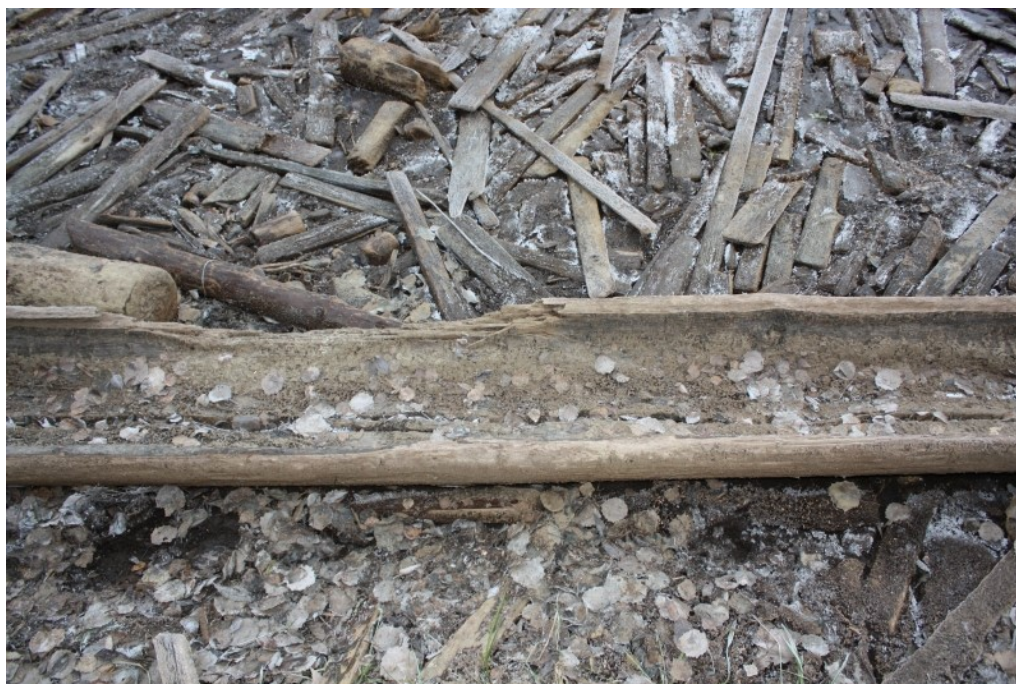
*Kuva 10. Vaurioitunut kohta kourun joenpuoleisessa kyljessä. Kuva Esa Mikkola/Museovirasto. AKDG 5994:21*

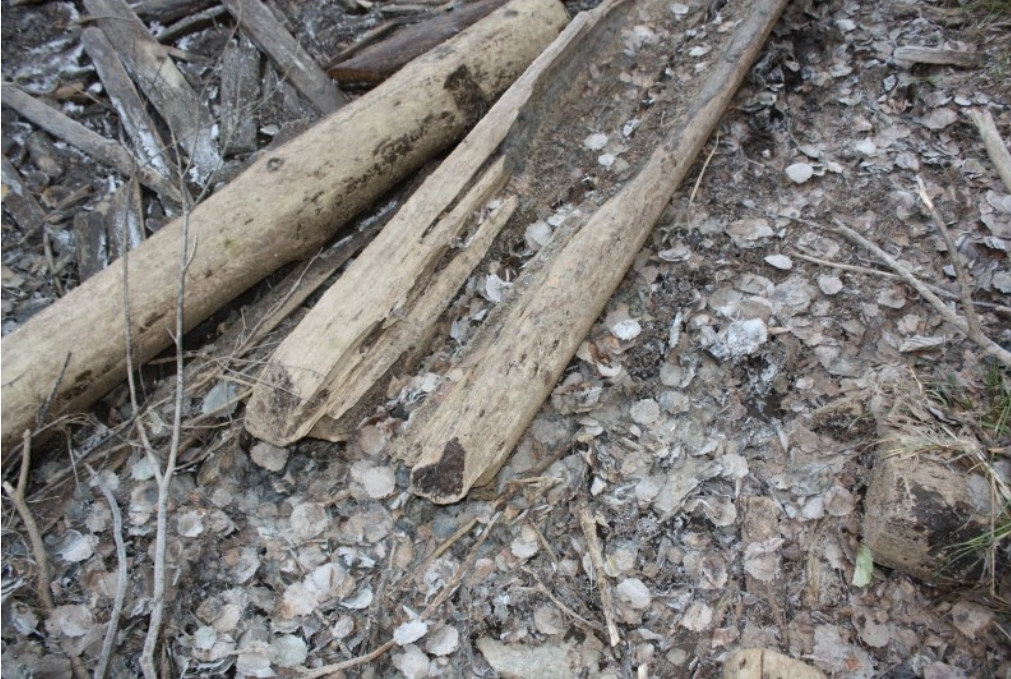
*Kuva 11. Puukourun lounaispään veistojäljet. Dendrokronologinen ajoitusnäyte sahattiin tästä päästä. Kuva Esa Mikkola/Museovirasto. AKDG 5994:22*

Kouru on koverrettu ilmeisesti tulta apuna käyttäen, sillä kourun sisäpuolella on vielä jälkiä hiiltyneestä puusta. Kouru on katkaistu koilliseen osoittavasta päädystä läheltä kohtaa, jossa kouru lähtee kapenemaan uudelleen. Sahaus viittaa kourun alkuperäisestä käyttötarkoituksesta poikkeavaan uusiokäyttöön.

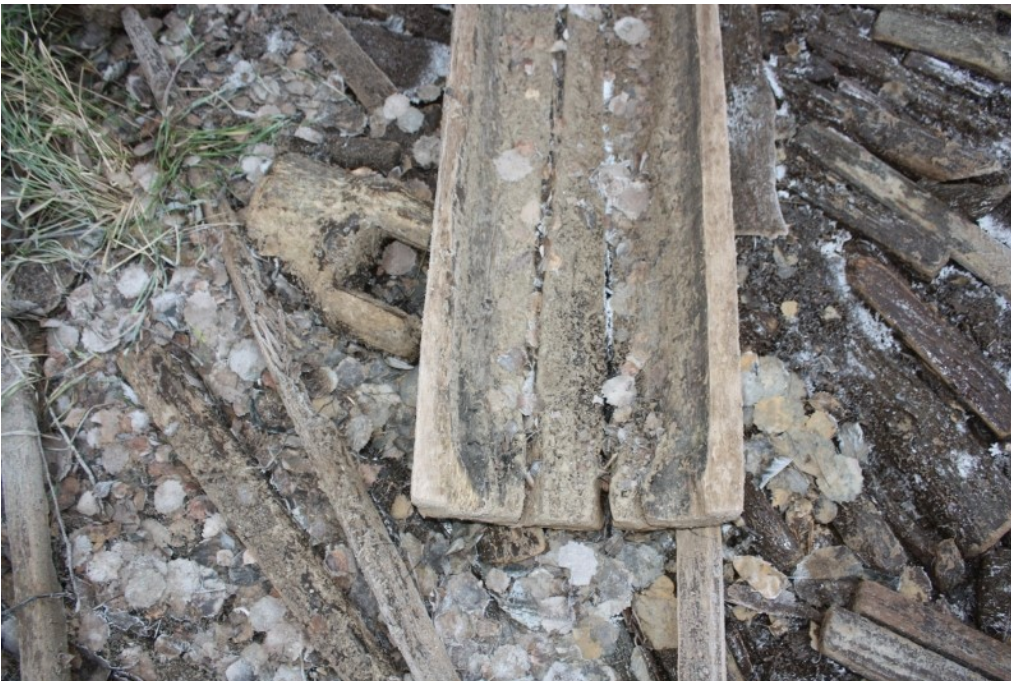
Pielisjoen rannalla makaava puuaines voi hyvinkin olla peräisin Pekkalan tai Karsikon sahojen uittolaiturista. Näin ollen myös dokumentoitu kouru voi liittyä uitto- ja sahatoimintaan. Tämä tulkinta ei sulje pois mahdollisuutta, että kyseessä voisi olla vanhempi ruuhi, jota on uusiokäytetty kouruna tai kaukalona. Kourun toisen pään sahaaminen läheltä kapenemiskohtaa viittaa vahvasti uusiokäyttöön.

*Kuva 12. Puukourun sahattu koillispäätä. Kouru on katkaistu kohdasta, jossa koverrus lähtee kapenemaan. Kuva Esa Mikkola/Museovirasto. AKDG 5994:23*

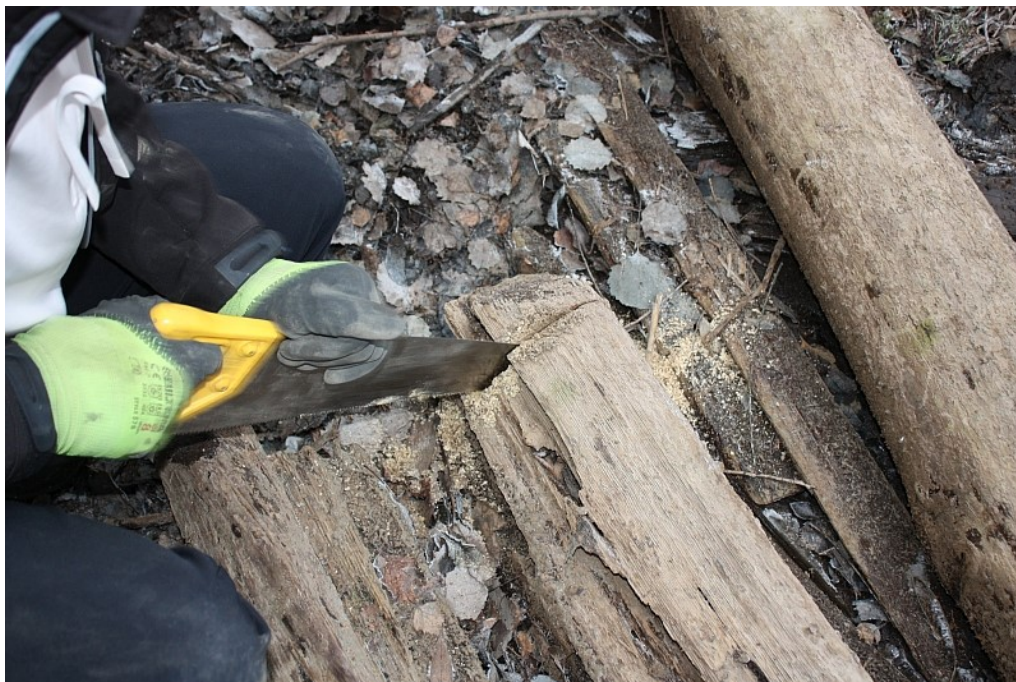
Kuva 13. Puukourun sahattiin dendrokronologinen näyte. Kuva Esa Mikkola/Museovirasto. AKDG 5994:24

Kourusta otetusta dendrokronologisesta ajoitusnäytteestä ei tätä raportti kirjoittaessa ole vielä saatu ajoitustulosta. Kouru voi liittyä Pekkalan sahan uittorakenteisiin, mutta se voi olla myös 1900-luvun alkua vanhempi. Alueella on myös muita puukouruja, mutta niitä ei ollut mahdollista dokumentoida tarkemmin tämän tarkastuksen yhteydessä. Kourua ei liikuteltu tarkastuksen yhteydessä. Tiedossa ei ole, onko se säilynyt miten hyvin kuluneen talven jäät sekä kevään ja kesän vedenpinnan vaihtelut. Tarkastukseen jälkeen laaditun 3D-mallin avulla kourun tai ruuhan rakennetta ja yksityiskohtia voidaan tutkia tarkemmin.
