Mustamaan pohjoispuolen hylky

MV 1000039819

Pvm.: 11.7.2020

Raportti: rev.3

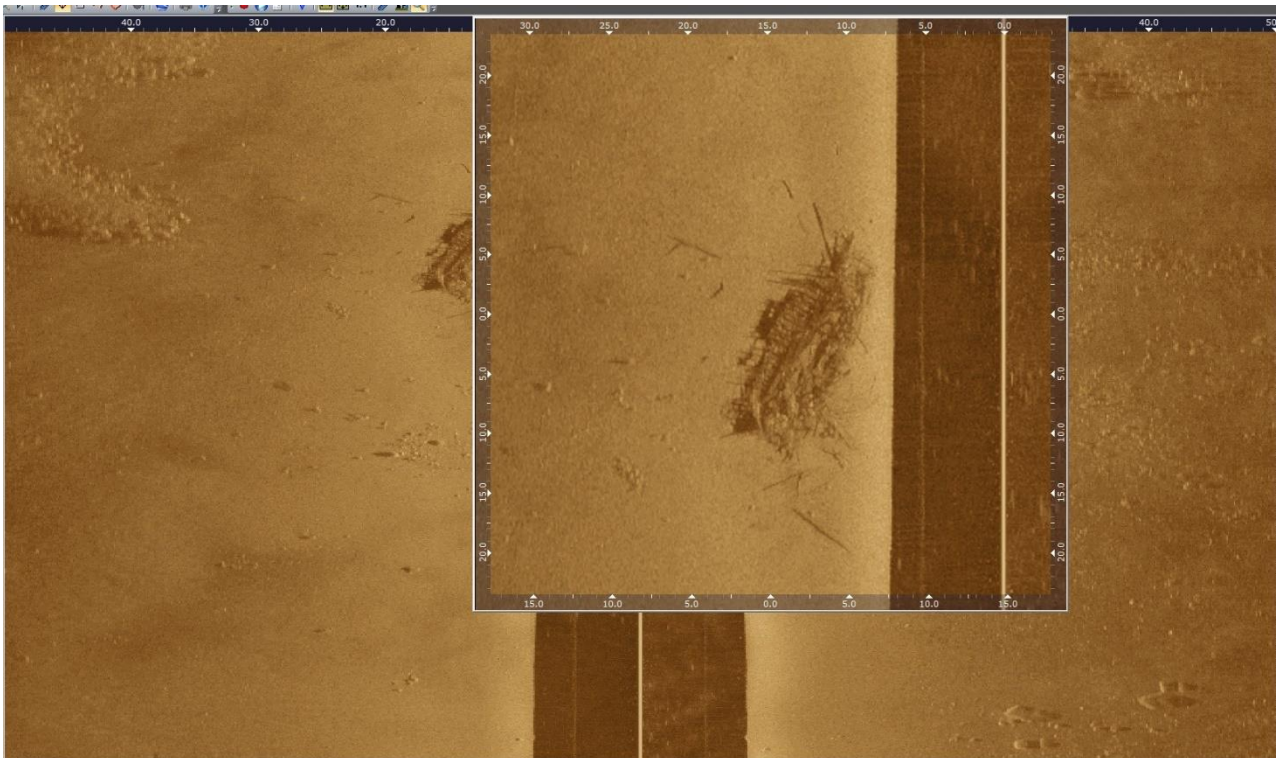
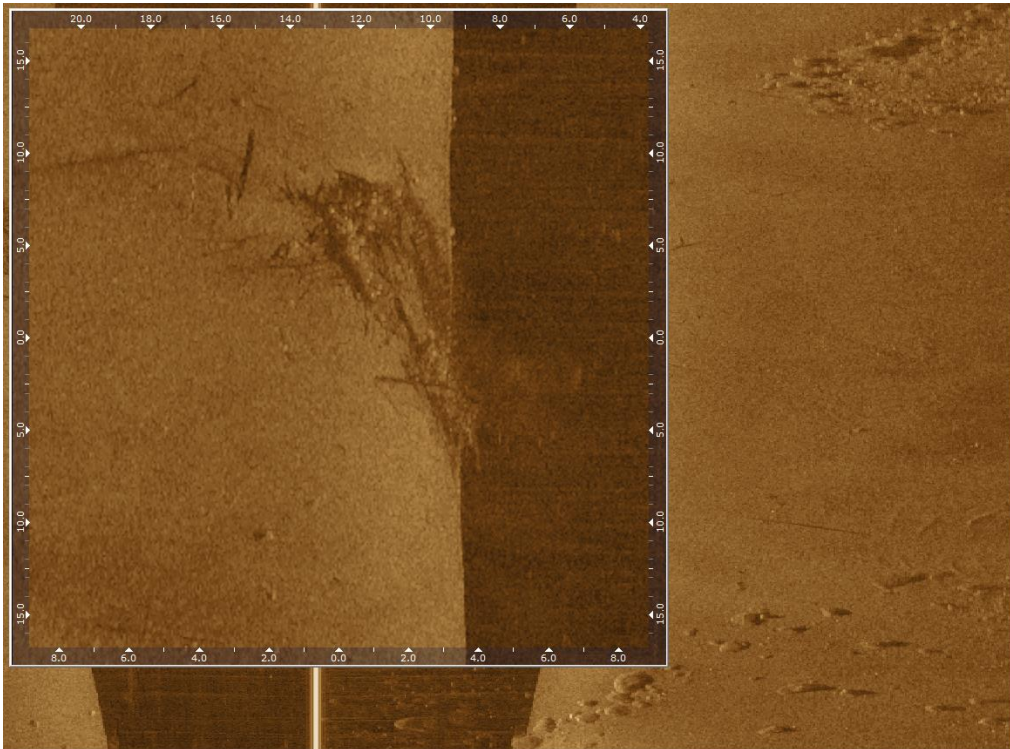
Ns. tarkkuusvedoista saatiin riittävän hyvä luotauskuva aikaiseksi josta suurennettuna erottaa toisen kyljen kaatuneen ulospäin ja josta näkee myös kylkikaaret. Vaikka kohde näyttää luhistuneelta, kuvista on havaittavissa se että hylky on saattanut hajota paikalleen koska hylkykenttä ei ulotu kauas itse hylystä, hylkykentän koko ohjelmasta mitattuna n.20x9m, hyllyn ehjin osuus n. 16x5m. Muutamia yksittäisiä puuosia löytyy muutaman kymmenen metrin päässä hyllyn itäpuolelta.

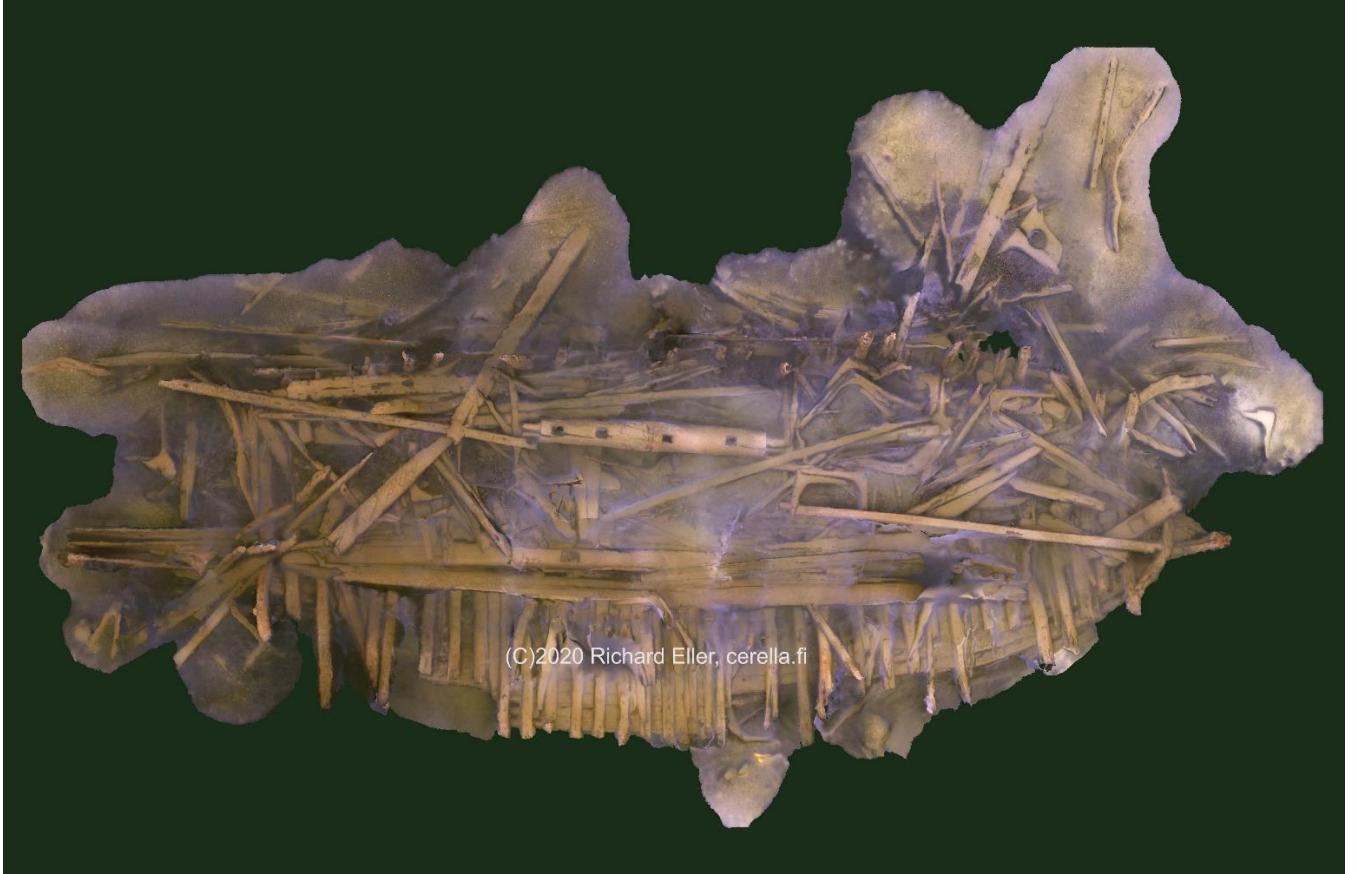
Aluksen perässä, hyllyn ulkopuolella luonnonjuurista valmistettuja V polvia (kuva 1).

Kuva 1, Ortokuva photogrammetria mallista, R.Eller

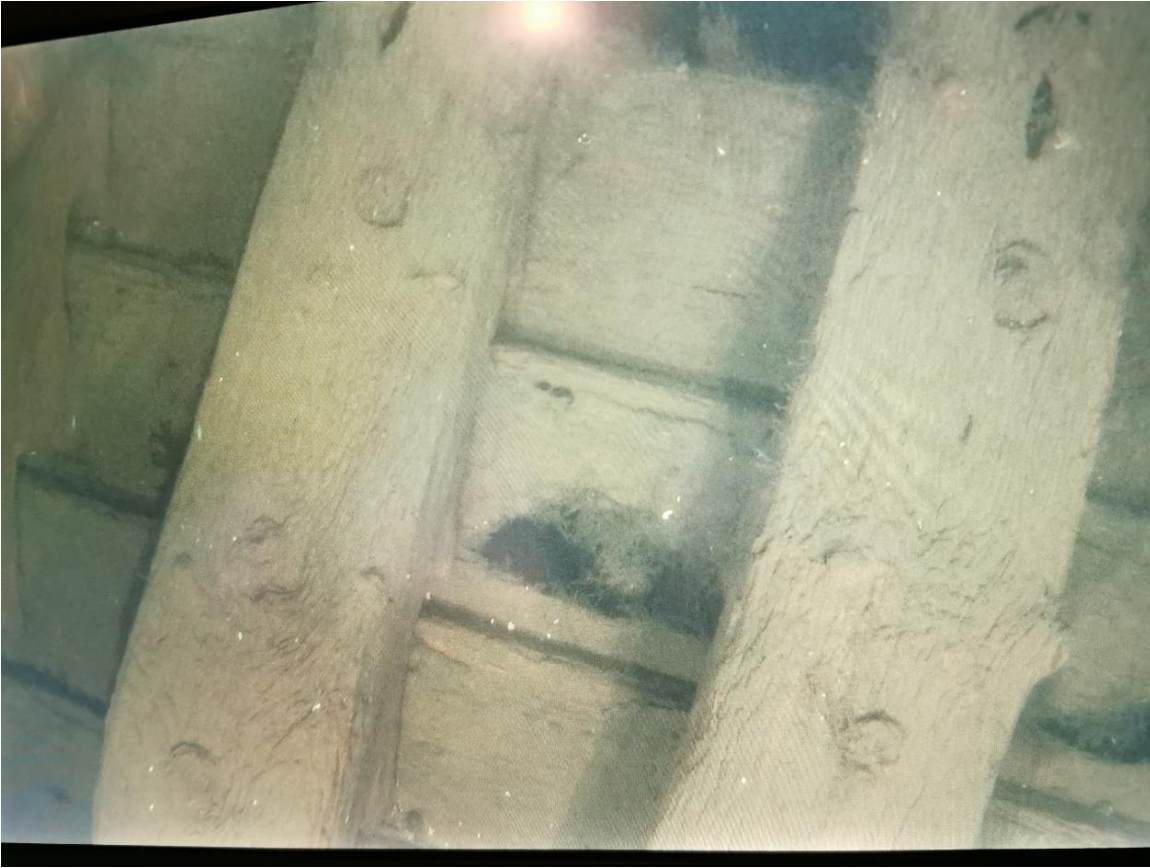
Aluksen pituus 17m ja leveys 7m, limisaumainen ja puutapitettu (kuva 2).

Kuva 2, Limisauma, T.Laaksonen

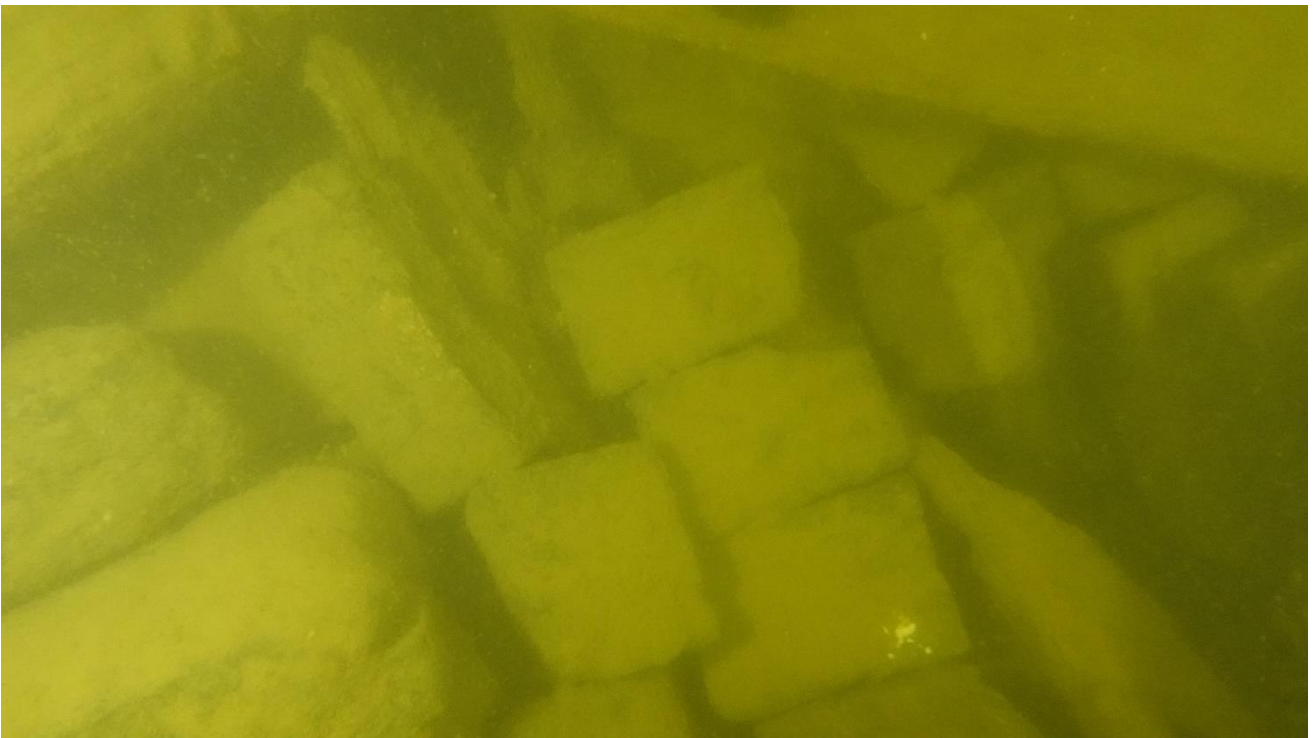
Aluksen keulaosassa, vasemmalla laidalla on nähtävissä isompi kasa tiiliä ryppäänä (kuva 3) sekä aluksen keulaosassa, kölilinjan lähellä mahdollisia ballastikiviä. Keulassa on puosa jossa maston kolo, keulapuun jalus?

Kuva 3, Tiiliä, A.Kapanen

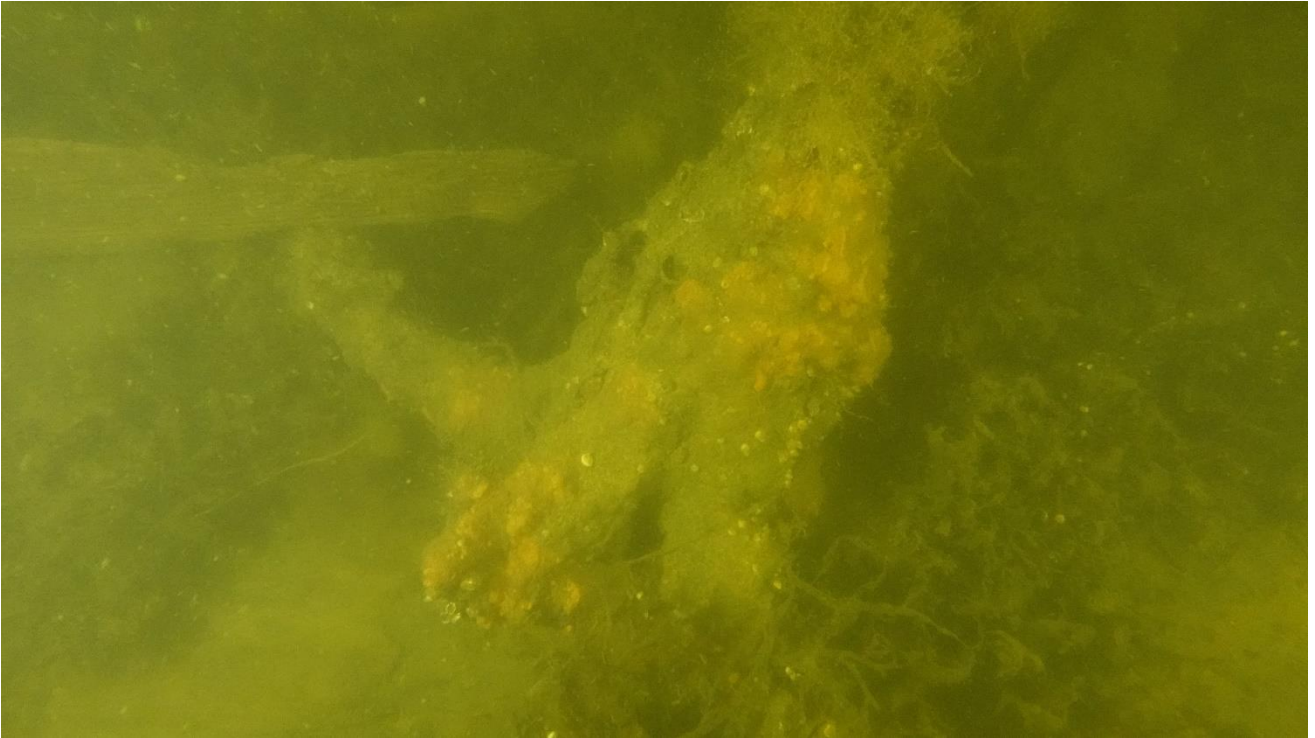
Ankkuripelin kohdalla, aluksen ulkopuolella naara-ankkuri josta hävinnyt jo osa piikeistä (kuva 4).

Kuva 4, Naara-ankkuri, A.Kapanen

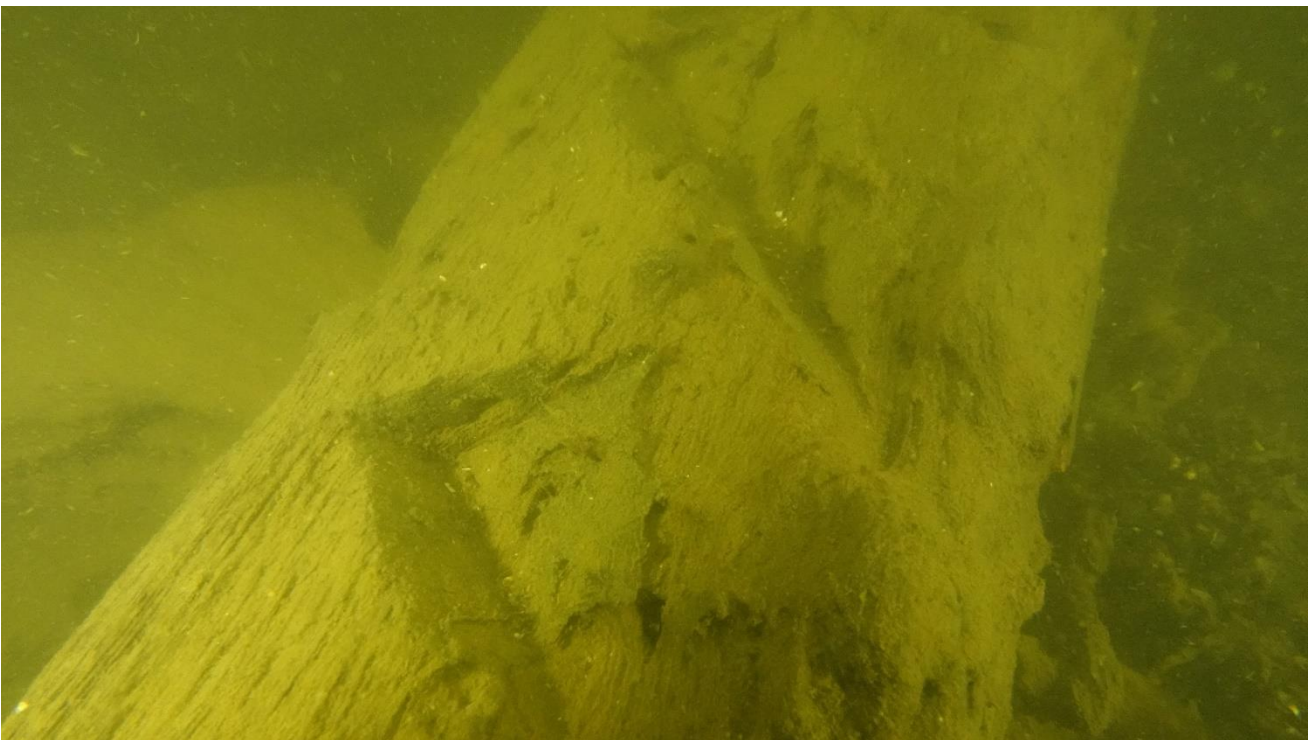
Ankkuripelin ja sikokölin puolella välissä, aluksen perän suuntaan on aluksen perärangka jossa ulkokarneerauksen lovetuksia. Loveuksien muodosta ja suunnasta voisi olettaa kyseessä olleen teräväperäinen alus (kuva 5).

Kuva 5, Peräranka, A.Kapanen
