TUTKIMUSRAPORTTI

Tukikohta XII:6 Pukinmäki

1. maailmansodan suojahuoneen dokumentointi

8.-9.4.2021

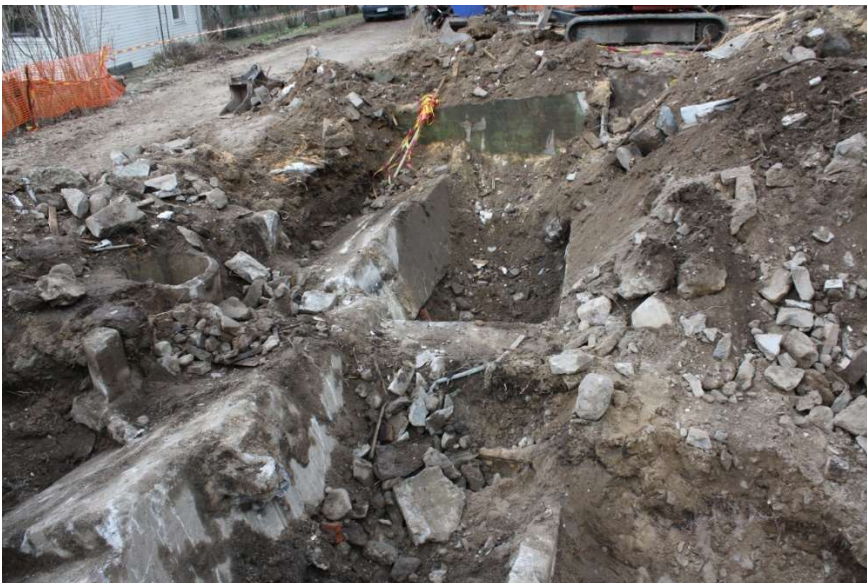
Dokumentoinnin yhteydessä oli mahdollista tarkentaa joitakin keväällä 2021 tehtyjä havaintoja. Paljonkaan lisättävää ei kuitenkaan ole, tärkeimmän ollessa suojahuoneen eteläseinustan edustalla olleen betonirakenteen osoittautuminen rintavarustukseksi, joka lienee toiminut myös kallion asemilta tykkipatteri 78:lle johtaneen yhdyshaudan osana. Tämä betonointi muodostui etelään viistosti alaspäin olevista järeistä betonivaluista, joiden taakse jäi noin metrin leveä käytävä. Käytävän alkuperäistä syvyyttä on vaikea määrittellä, mutta nyt se oli yli metrin.

AKDG6903:5. Suojahuoneen edustan käytävä. Idästä. Kuva: Petro Pesonen.

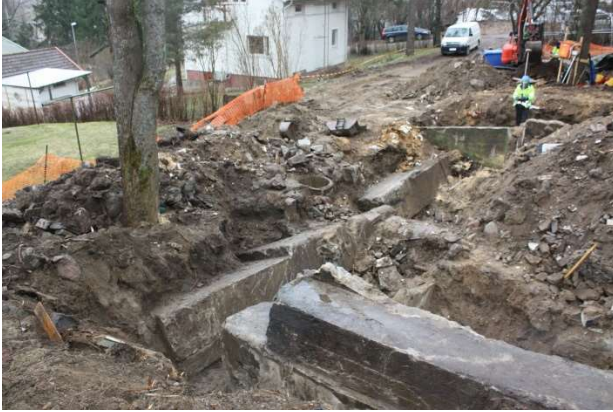
AKDG 6903:23. Suojahuone, itäosa tyhjennettynä. Kuva: Petro Pesonen.

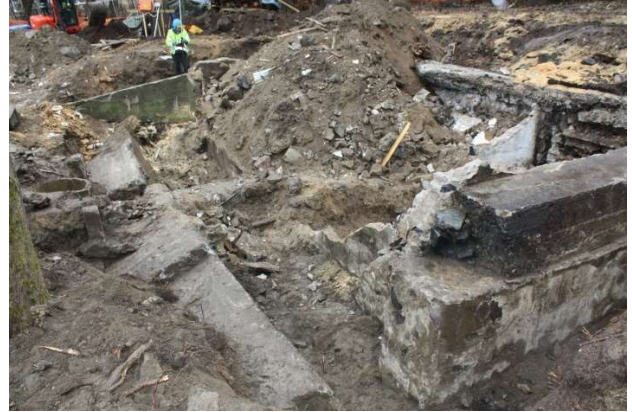
AKDG 6903:27. Suojahuone, itäosa tyhjennettynä. Kuva: Petro Pesonen.

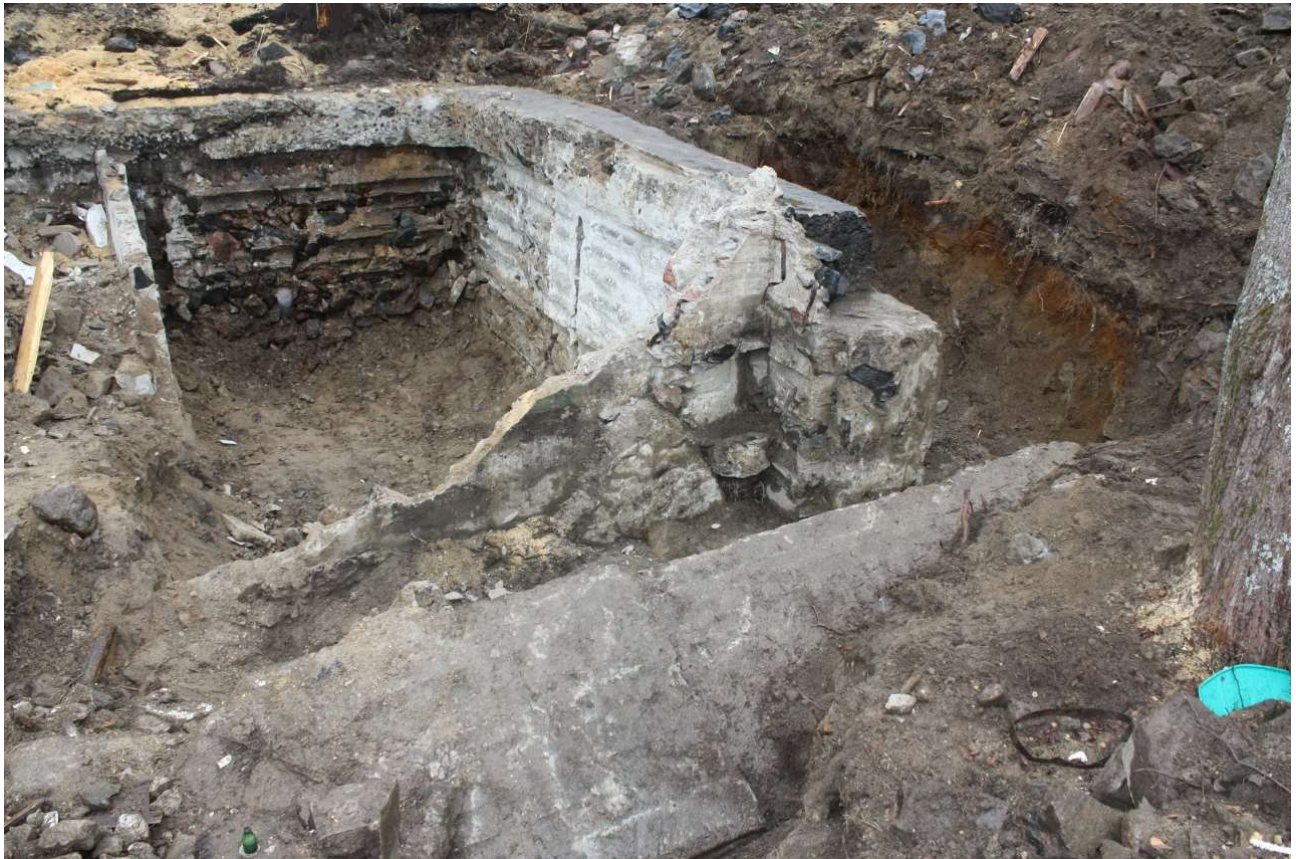
AKDG6903:32. Suojahuone, itäosa tyhjennettynä. Kuva: Petro Pesonen.

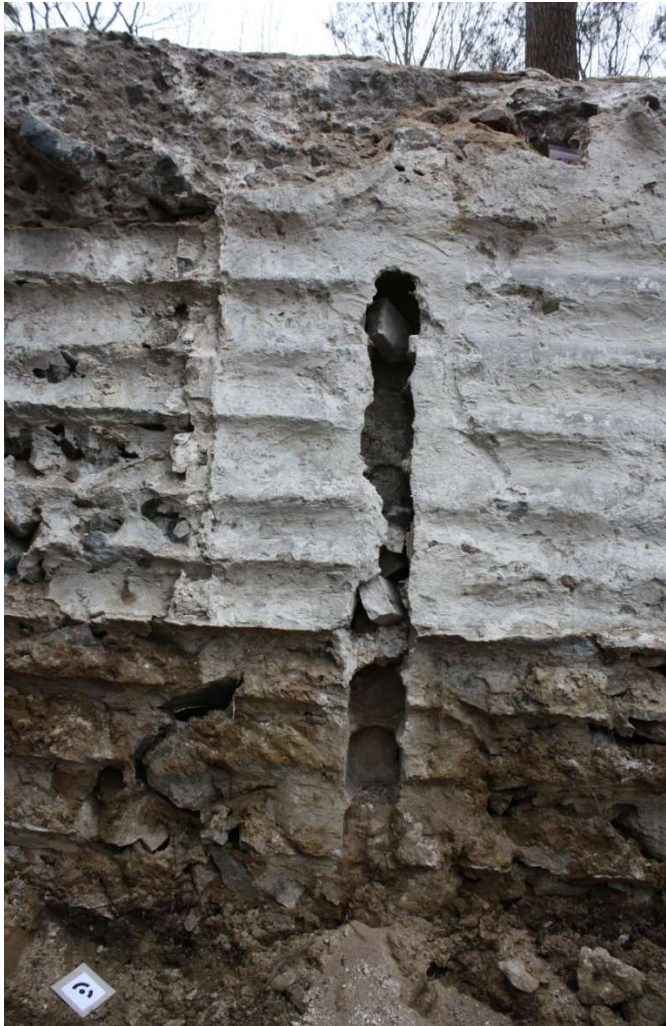
Suojahuoneen sisäseinien betonissa olevat puunjäljet ovat peräisin 20-26 cm halkaisijaltaan olevista vaakahirsistä, joita ovat tukeneet 18 x 25 cm kokoiset pystyhirret. Jälkimmäisistä oli jäänyt pystykoloja pohjois- ja itäseinämille suojahuoneen itäosassa. Suojahuoneen betonikaton paksuudeksi arvioitiin itäseinämän jälkien perusteella noin 60 cm. Todennäköisesti suojahuoneen kattoa on ollut tukemassa myös ratakiskoja, sillä rakentaja kertoi löytäneensä vielä yhden sellaisen tontilta purkutöiden yhteydessä.

AKDG 6903:7. Suojahuoneen seinää, jossa näkyy myös pystytuen paikka. Kuva: Petro Pesonen.

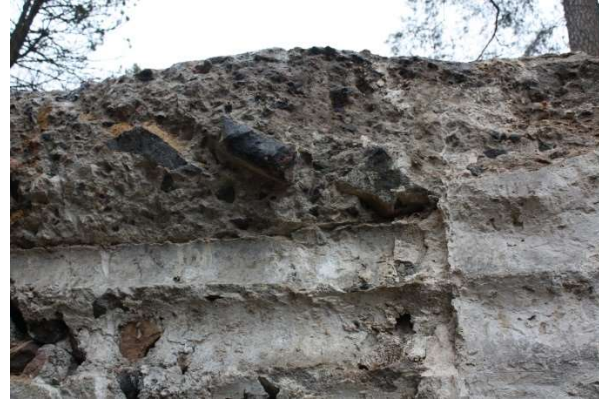
AKDG6903:15. Suojahuoneen katto on ollut ainakin 60 cm paksu. Kuva: Petro Pesonen.

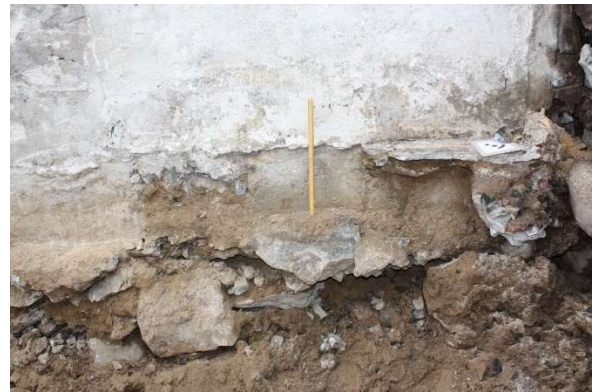
Itse suojahuoneen sisätilojen koko on mittausten perusteella 10 x 5 m ja ulkopuolelta 12 x 7 m. Betoniseinän paksuus on metrin. Suojahuoneen sisällä ollut betoniseinä lienee myöhemmin rakennetun kellarin seinä, joita oli myös lounaiskulman tuntumassa ja pieni pala suojahuoneen sisällä aivan kaakkoiskulmassa. Paikoin oli vaikea saada selvää, mitkä seinistä kuuluvat alkuperäiseen rakenteeseen. Itäinen osa suojahuonetta kaivettiin auki kallioon asti, mikä ei liene kuitenkaan aikanaan toiminut suojahuoneen lattiana, sillä betoniseinämässä oli nähtävissä todennäköinen alkuperäisen lattian kohta joitakin kymmeniä senttejä kallion pinnan yläpuolella ja vielä tämän yläpuolella kellaria varten tehdyn lattian pohja noin 25 cm edelleen tätä ylempänä. Eteläseinämän tuntumassa kellarin ja suojahuoneen lattian välinen korkeusero on kuitenkin peräti 60 cm ja vaikuttaa siltä, että täällä suojahuoneessa on ollut tila, jossa on alempi lattiataso.

AKDG6903:12. Kellarin ja suojahuoneen lattiataso. Kuva: Petro Pesonen.

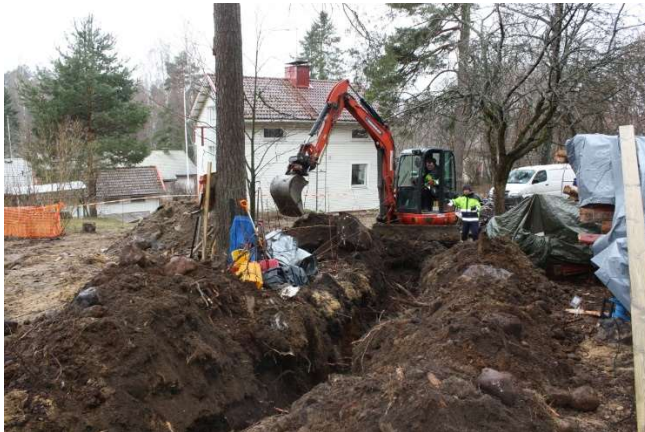
AKDG 6903:18. Koeojaa kaivetaan. Kuva: Petro Pesonen.

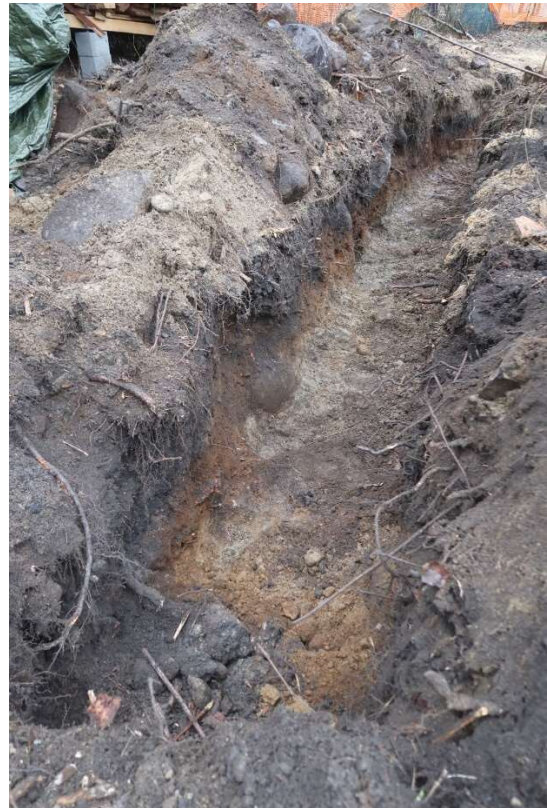
AKDG 6903:33. Yleiskuva koeojasta koilliseen päin kuvattuna. Ojan pohjalla näkyy vaalea luonnollinen siltti. Kuva Heini Hämäläinen/HKM 9.4.2021.

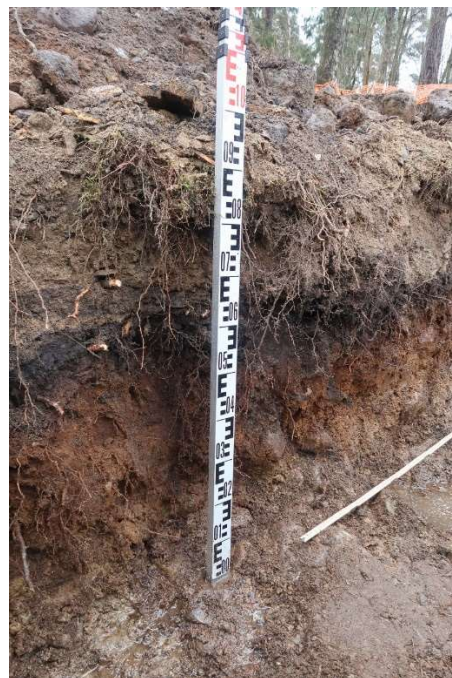
Kerrostumat pohjoisprofiilissa noin 220 cm ojan koillispäästä länteen päin. Alin kerros mainittu alinna:

85-90	pintaturve/nurmettunut pinta
65-85	vaaleanruskea hiekkasiltti
50-65	multa, tumma hieno aines
0-50	punaruskea siltti (rikastumiskerros)

AKDG 6903:34. Itäisempi havaintopiste koeojan pohjoisprofiilista. Kuvaussuunta pohjoiseen. Kuva Heini Hämäläinen/HKM 9.4.2021.

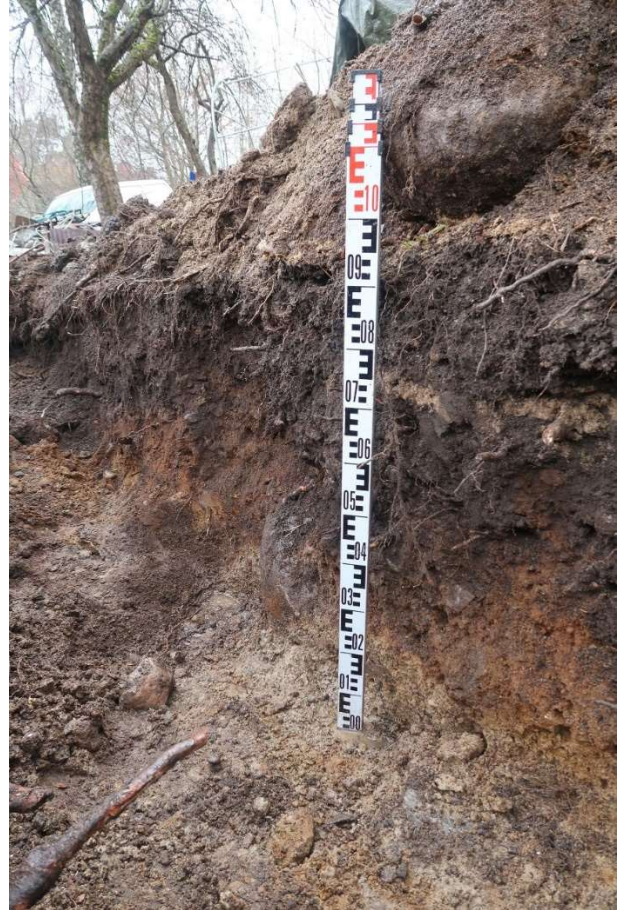
Kerrostumat pohjoisprofiilissa noin 280 cm ojan länsipäästä koilliseen päin. Alin kerros mainittu alinna:

- 73-95 tumma savinen multa tai multainen savi
- 70-73 ohut vaaleanruskea hiekkakerros
- 23-70 tumma multa
- 20-23 punaruskea silttinen rikastumiskerros
- 0-20 vaalea siltti

AKDG 6903:35. Kuvassa läntisempi havaintopiste länteen päin kuvattuna. Kuva Heini Hämäläinen/HKM 9.4.2021.

Korkeudella 70-73 cm mainittu ohut vaalea hiekkakerros ulottuu tästä kohdasta vain metrin verran itään, muutoin sitä ei ole profiilissa. Tämä liittyy huvilan pihan maankäyttöhistoriaan. Maan pinnalla on paikoin myös huvilan purkamisesta syntyneitä aineita, kuten puusilppua, sahanpurua ja muuta rakennusjätettä.
