**TUTKIMUSRAPORTTI**

# HELSINKI

## Tukikohta XXII:11 Länsi-Pakila

1. maailmansodan suojahuoneiden dokumentointi

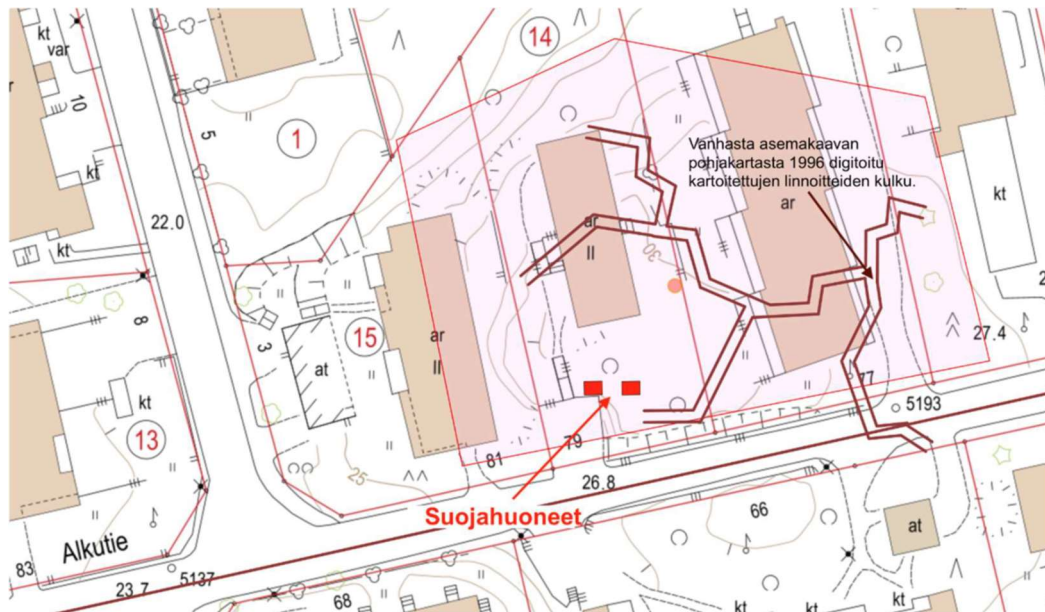
Karttaote Lagerstedtin 2021 tarkastuskertomuksesta. Yhdys-/taisteluhautojen pohjoisimman haaran betonirakenteita on näkyvissä talon koillispuolen rinteellä.

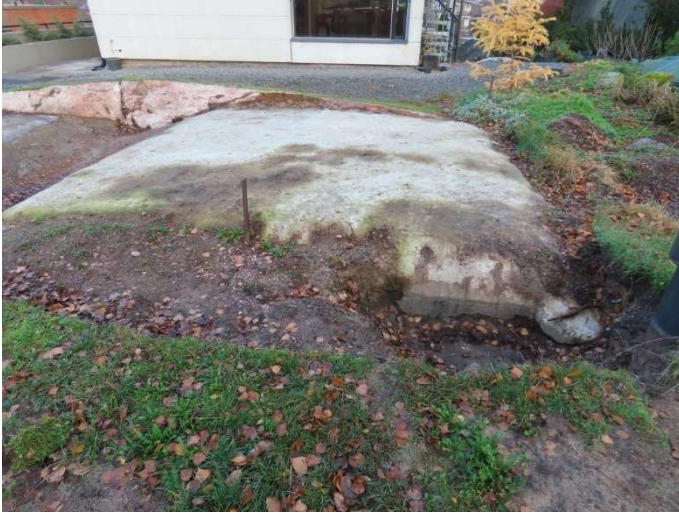
AKDG 6994:2.

Idänpuoleisen suojahuoneen katto, etelästä.

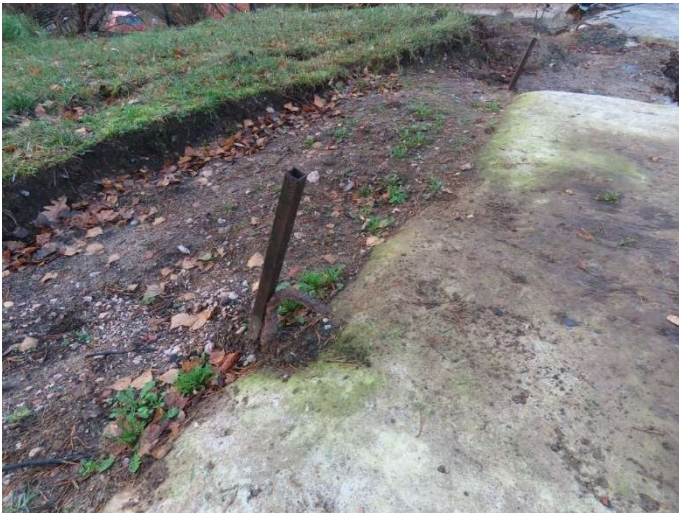
AKDG 6994:3.

Rautakoukkuja idänpuoleisen suojahuoneen katon päällä, koillisesta.

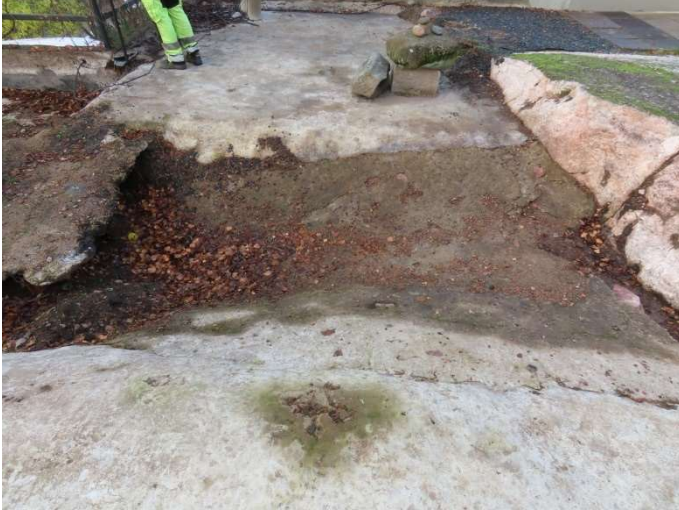
AKDG 6994:5.

Suojahuoneiden välisen alueen betoni, idästä.

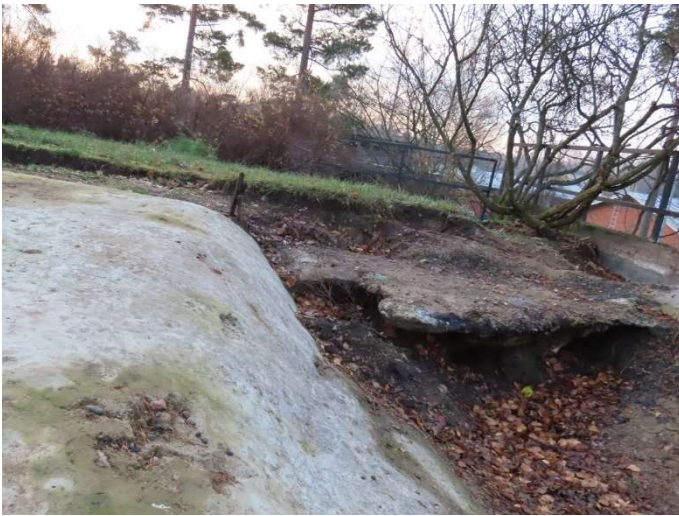
AKDG 6994:6.

Itäisen suojahuoneen katto ja välialuetta, pohjoisesta.

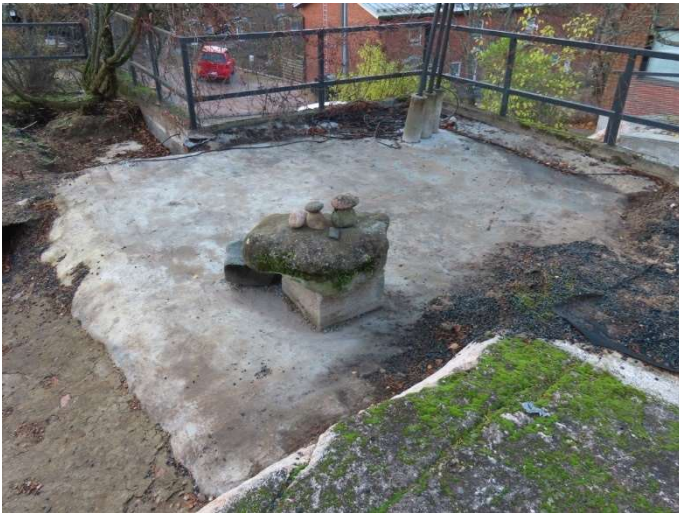
AKDG 6994:7.

Läntisen suojahuoneen katto, koillisesta.

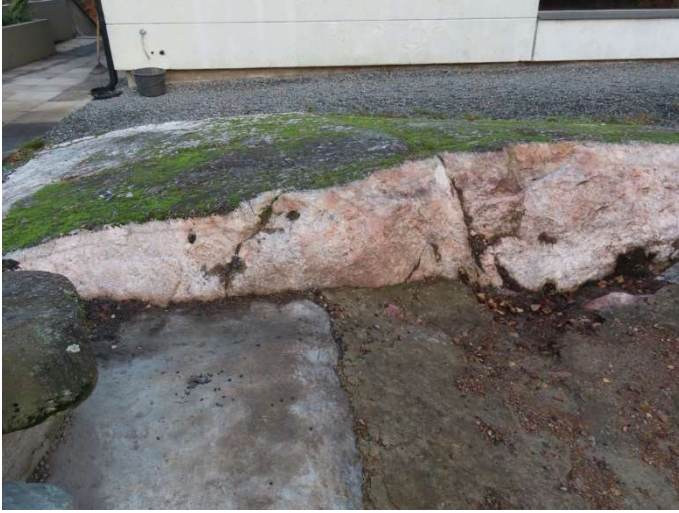
AKDG 6994:8.

Läntisen suojahuoneen katto rajoittuu kalli-  
oon, oikealla välialue, etelästä.

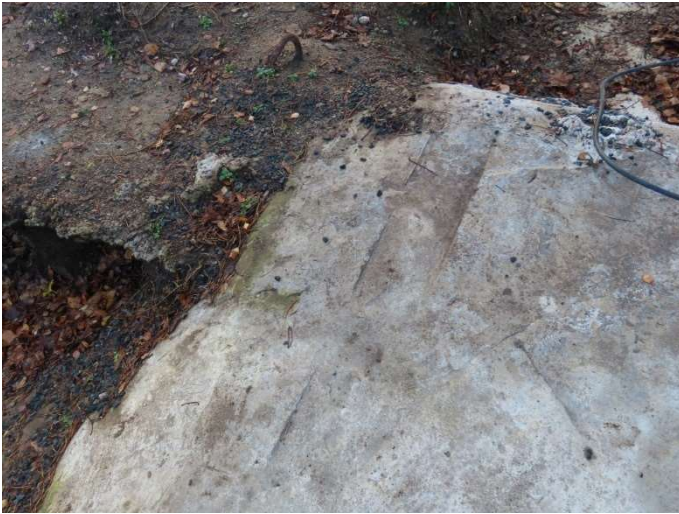
AKDG 6994:9.

Lankun jälki läntisen suojahuoneen katon itä-  
reunalla, luoteesta.

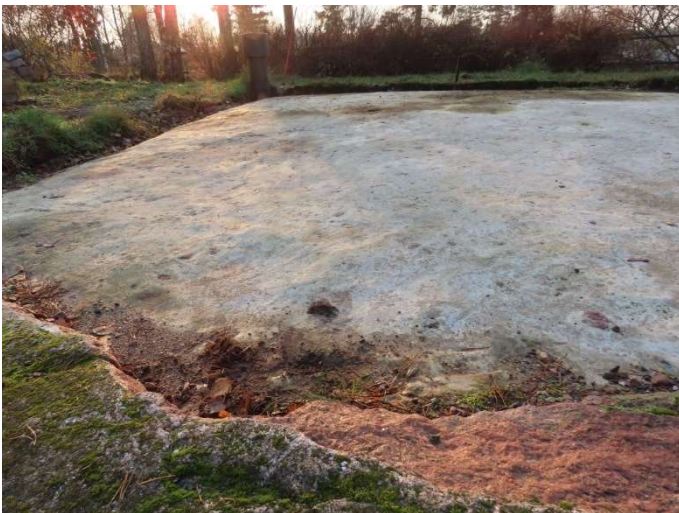
AKDG 6994:13.

myöhemmin valettu mahdollisesti vesieristyksen parantamiseksi. Yläpinnan betonissa on runsaasti jalanjälkiä ja matalia painaumuksia, joita ei ole raportin mukaan havaittu muissa maarintaman suojahuoneiden kattojen ulkopinnoissa, jotka ovat yleensä huolellisesti silattuja.

Itäisen suojahuoneen katon röpöistä pintaa,  
luoteesta.

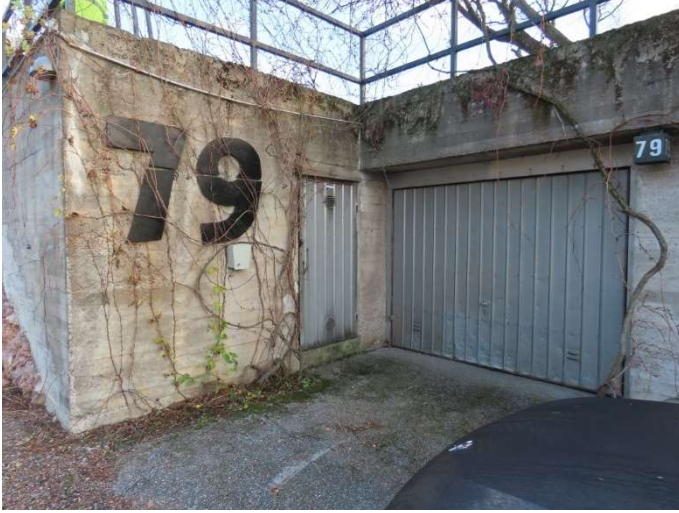
AKDG 6994:15.

Alkutie 79, vasemmalla läntisen suojahuoneen ovi, oikealla autotallin ovi, lounaasta.

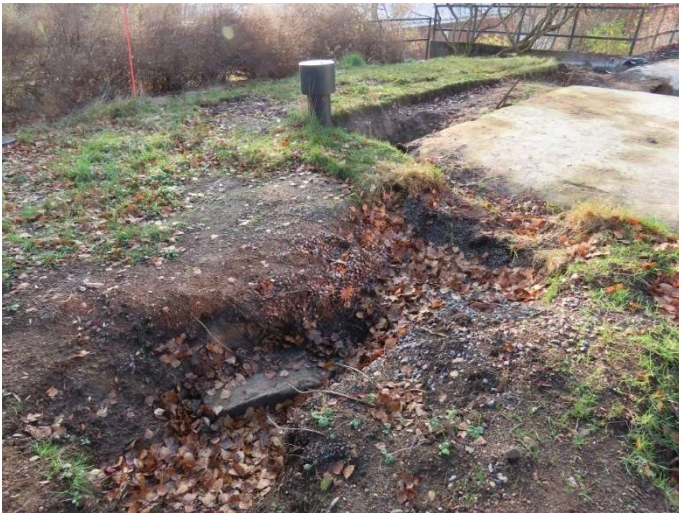
AKDG 6994:18.

Talon eteläpuolella olevalla pihamaalla näkyvää mahdollisen yhdyshaudan betonointia, koillisesta.

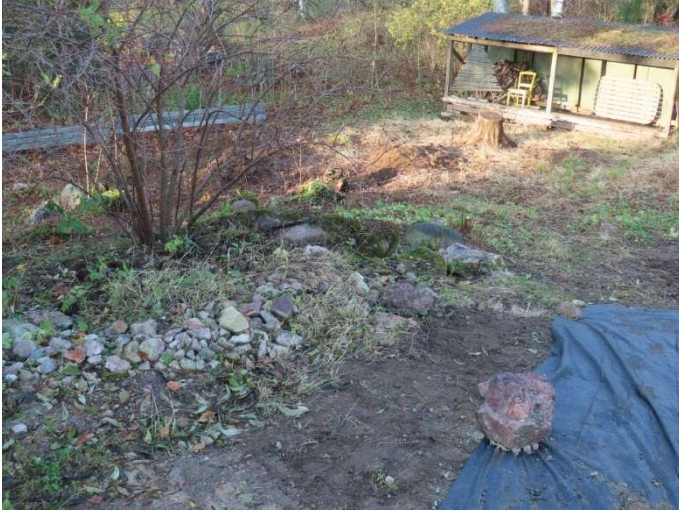
AKDG 6994:19.

taisteluasemista ja kohteen eteläosassa olleista suojahuoneista. Vuoden 2021 tarkastuksessa tontin pohjoisosassa havaittiin rinteessä betonirakenteiden jäännöksiä, jotka ovat mahdollisesti taisteluhaudan tai yhdyshaudan seinämien jäännöksiä. Karttatietojen perusteella tontilla olevan rakennuksen alle on jäänyt yhdys- tai taisteluhauta, joka on tuhoutunut rakennustöissä ilmeisesti kokonaan.

Talon pohjoispuolella olevalla rinteellä on yhdyshautojen betonijäänteitä, kaakosta.

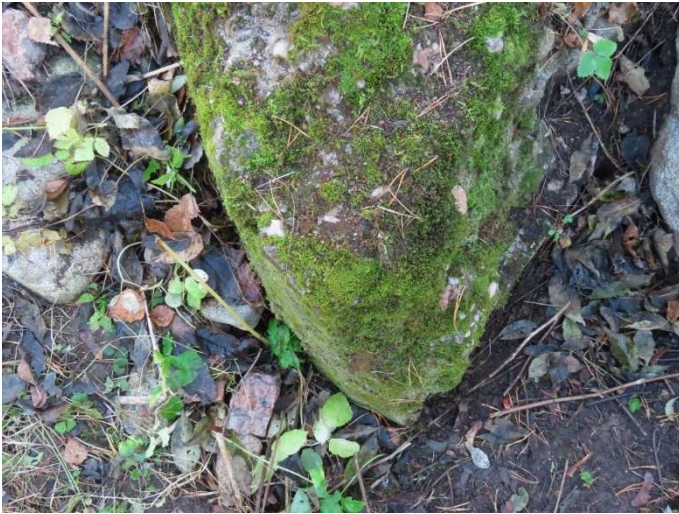
AKDG 6994:21.

Kaareva betonikappale talon pohjoispuolella olevalla rinteellä.

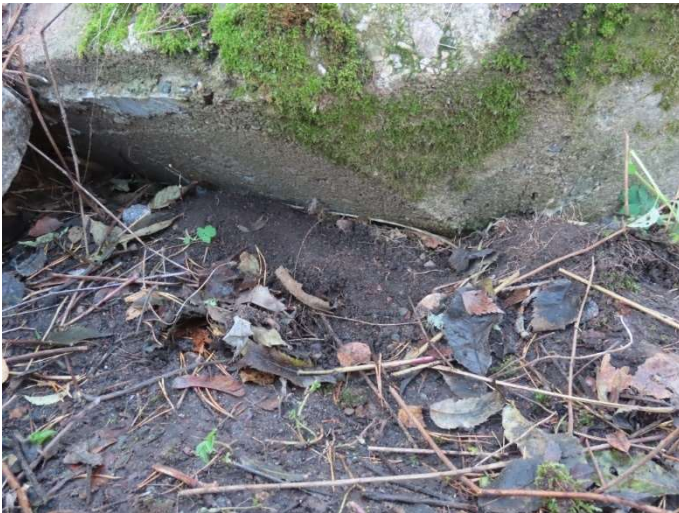
AKDG 6994:22.

Iso betonikappale, jossa tasainen alapinta.
