TUTKIMUSRAPORTTI

Vällskog/Welskala (Velskola)

Maalämpökaivannon kaivutyön arkeologinen valvonta 16.8.2023

Vesa Laulumaa

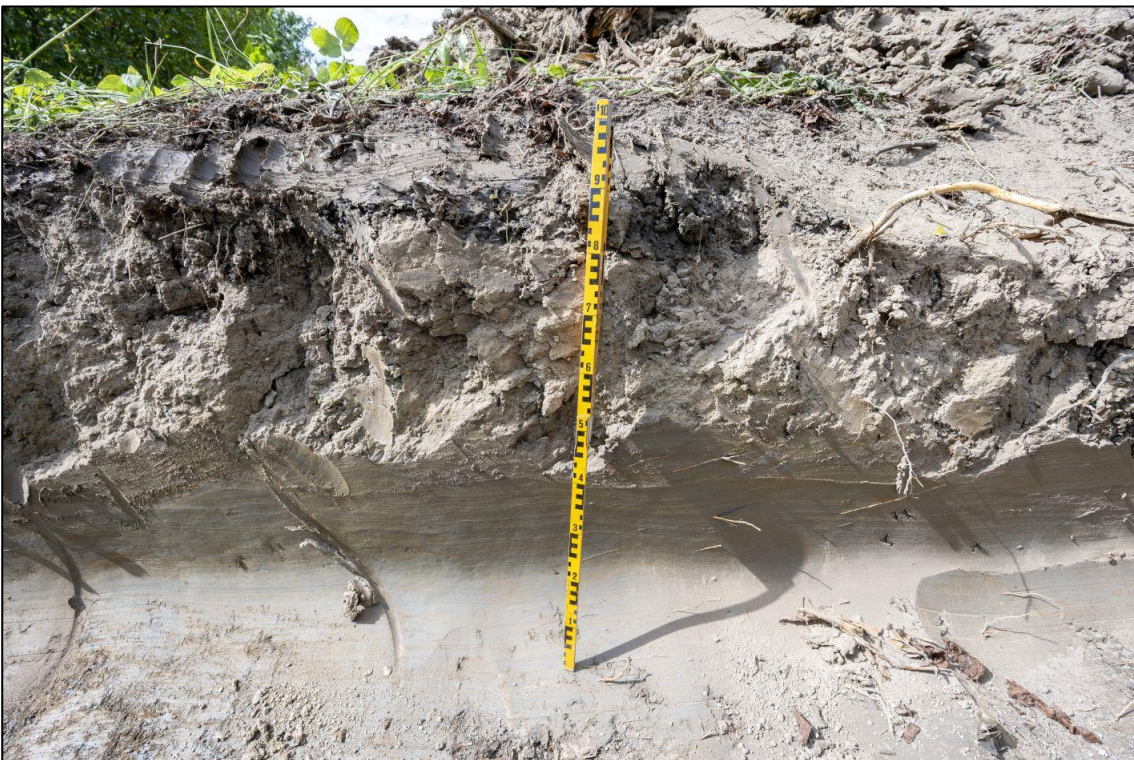
Kuva 9. Länsiprofiili kaivannon eteläosasta, jossa maaperä oli savea. Saven päällä on noin 20 cm paksu multakerros. Kuva pohjoisesta. (AKDG7393:11.)

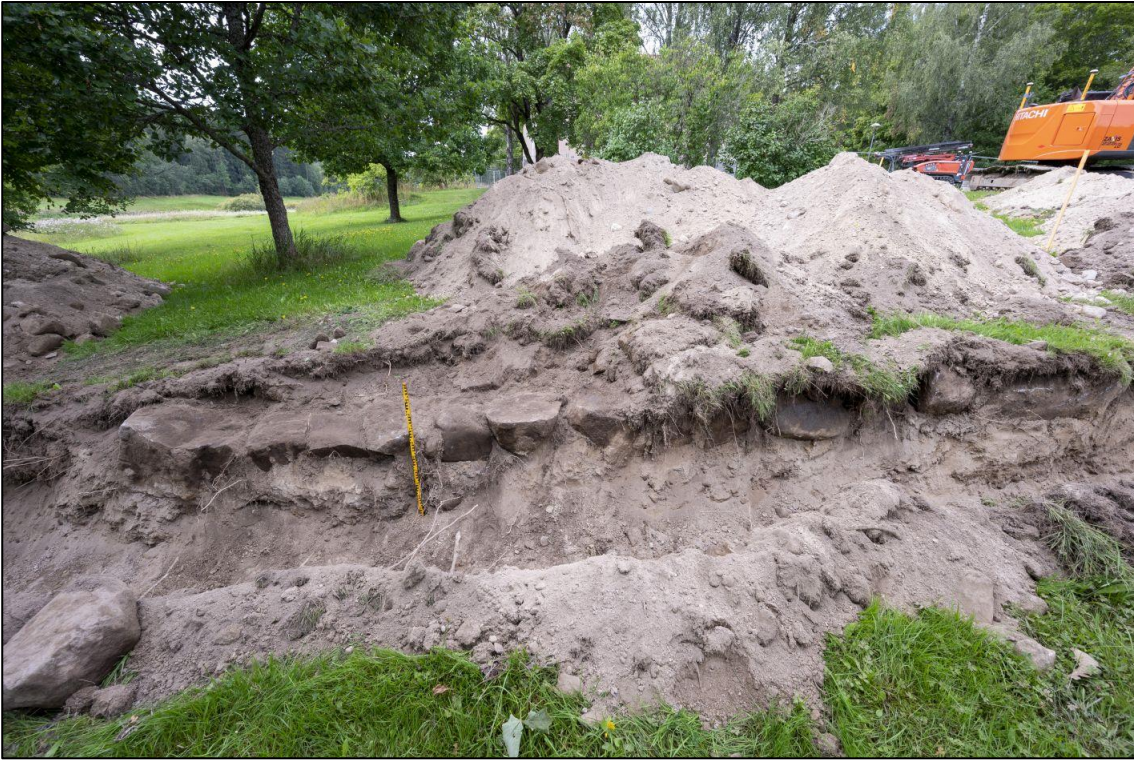
Noin 1,5 metriä kallion pohjoispuolella esiin tuli rakennuksen **kivijalan** (kuvat 11 ja 12) nurkkakivi. Kaivinkoneen kauha otti kiinni kiveen noin 15 cm pinnasta ja hieman nosti kiveä, jonka jälkeen kaivaminen hetkeksi keskeytettiin ja kiveä kaivettiin esiin lapiolla. Kivi havaittiin melko isoksi, noin 60x70 cm, ja sen pohjoispuolella kivijalka jatkui. Tässä vaiheessa todettiin, että kivijalka on syytä säilyttää ja kaivanto viedään sen ohi kivijalan itäpuolitse. Kivijalan pintaa ja itäisivua otettiin esiin kaivinkoneella ja käsin kaivamalla noin 3,5 metrin matkalta, jotta havainto voitiin vahvistaa ja kivijalan suunta määritellä. Kivijalka jatkui vielä saman verran pinnan alla. Kokonaan kivijalkaa ei siis otettu esiin, vaan sen pituus voitiin todeta ja mitata kaivannon länsireunassa, missä kivijalan ulkosivu näkyi. Kivijalan pituus on 7 metriä ja sen kivet ovat melko kookkaita, joten tässä vaiheessa pääteltiin, että kyseessä on luultavimmin melko isokokaisen rakennuksen itäpäätty.

Kuva 10. Kaivutyössä paljastunut noin 7 metriä pitkä kivijalka, joka voitiin kiertää sen sivuitse vahingoittamatta rakennetta. Kivijalan pinnasta paljastettiin vain eteläosa ja sen pohjoisosa erottuu kaivannon reunasta. Kuva idästä. (AKDG7393:5.)

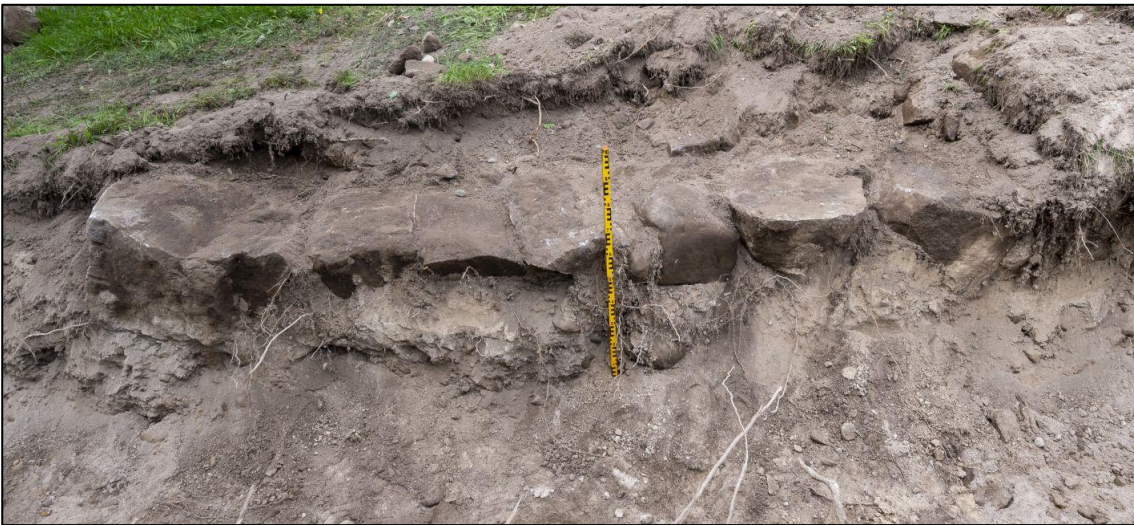
Rakennuksen nurkkakiven ulkoreunassa näkyi kaksi kapeaa porausreikää, jotka viittaisivat louhintaan 1800-luvun lopulla tai 1900-luvun alussa. Kartanoiden lähistöltä löytyy usein pieniä kotitarvelouhoksia ja luultavasti Velskolan kartano on myös louhinut rakennuskiviä jostain lähistöltä. Louhoksen sijainti ei ole tiedossa, mutta se luultavasti löytyisi, jos sitä etsittäisiin kartanon ympäristön kallioisilta mäiltä.

Kuva 11. Lähikuva kivijalan paljastetusta osasta. Kivijalassa oli käytetty isokokoisia kiviä. Luultavasti kyseessä on ollut iso talousrakennus Kuva idästä. (AKDG7393:7.)

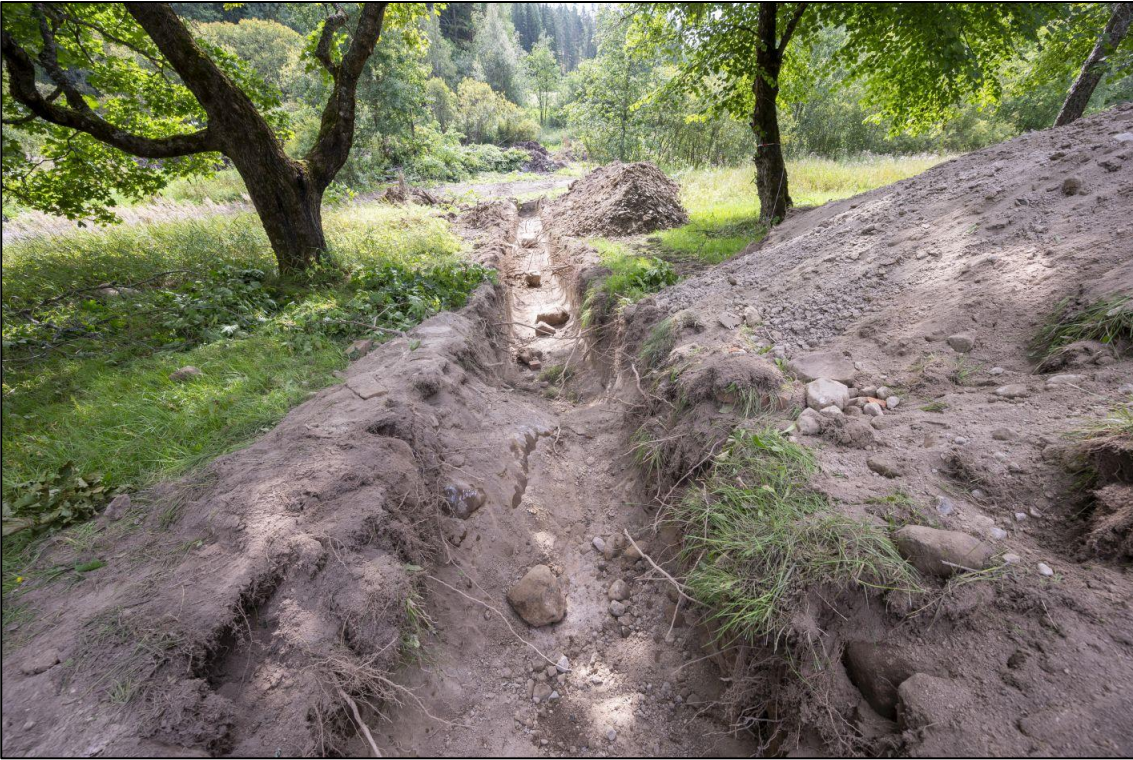
Kuva 12. Kaivannon eteläosaa. Etualalla kuvassa kalliokynnys, jonka pohjoispuolella maaperä vaihtui hiekaksi ja kynnyksen alapuolella on savea. Kuvassa näkyy kaivantoon kaivuvaiheessa vierineitä kiviä, jotka poistetaan putken asennusvaiheessa. Kuva pohjoisesta. (AKDG7393:10.)

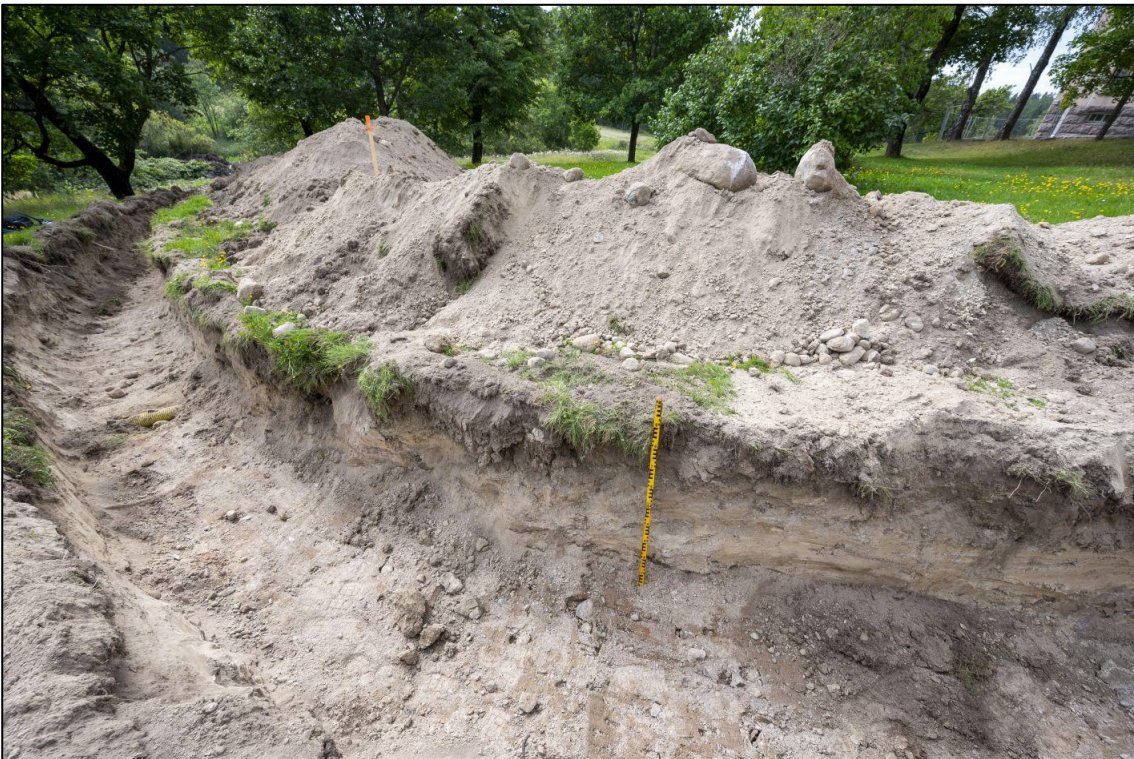
Kuva 17. Kaivannon pohjoisosaa, vasemmassa reunassa näkyy keltainen kaapelin suoja putki. Kuva pohjoisesta. (AKDG7393:15)

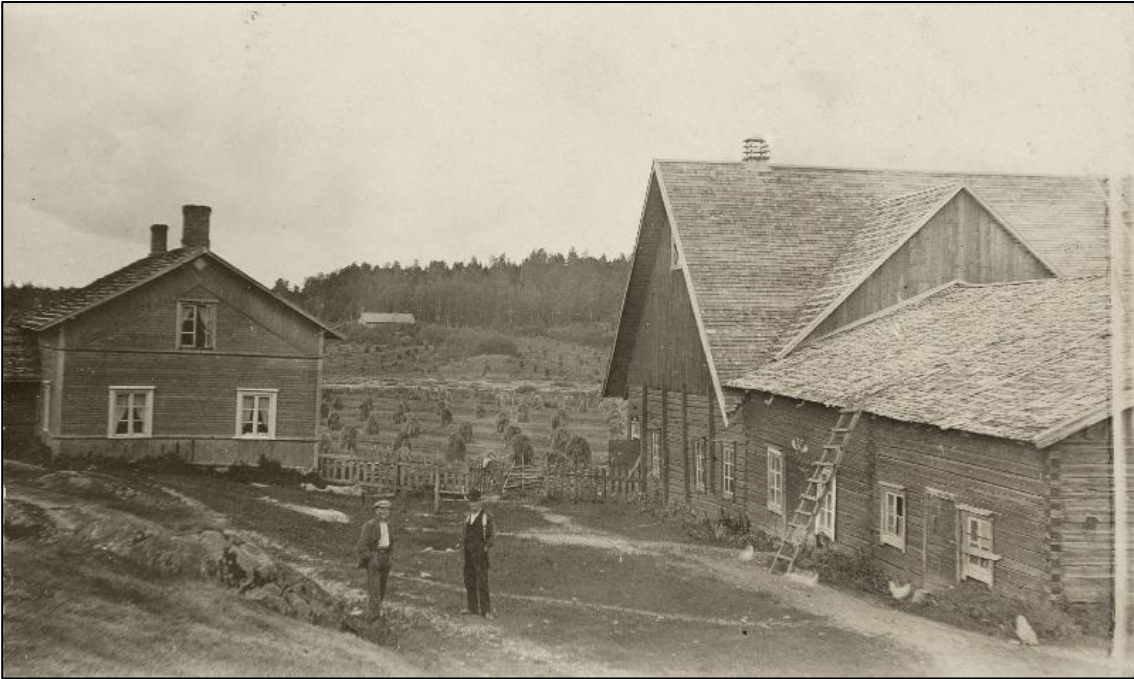
kennusta ja ulkorakennuksia 1900–1937 välisenä aikana. Huomio kiinnittyy kahteen kuvaan, joissa päärakennuksen vieressä on iso navettarakennus (kuvat 18 ja 19). Löytynyt kivijalka voisi mahdollisesti olla navettarakennuksen itäpää. Toinen kuvista on merkitty otetuksi välillä 1900–1935 ja toinen on vuodelta 1937. Kuvilla on ajallista eroa jonkin verran, koska ainakin päärakennuksen kuistia ja sisäänkäyntiä on muokattu niiden välillä. Tämä on nähtävissä parin muun kuvan perusteella (kuvat 20 ja 21). Vanha Velskolan päärakennus ja navetta on purettu ennen uuden kartanon rakentamista vuonna 1938.

Kuva 18. Kuva Velskolan päärakennuksesta ja navetasta 1900-luvun alkupuolelta, kuvan otto ajaksi on merkitty väljästi 1900–1935. Kyseessä vaikuttaisi olevan kuitenkin vanhempi kuva kuin vuoden 1937 kuvat, sillä ainakin päärakennuksen sisäänkäyntiä ja kuistia on uusittu kuvien välillä. Päärakennus ja navetta on purettu uuden kartanorakennuksen tieltä, molemmat näkyvät vielä kuitenkin vuoden 1937 kuvissa. Löytynyt kivijalka voisi mahdollisesti olla navettarakennuksen itäpää. (Lähde Finna.fi. Espoon kaupunginmuseo, valokuva 2889:2.)

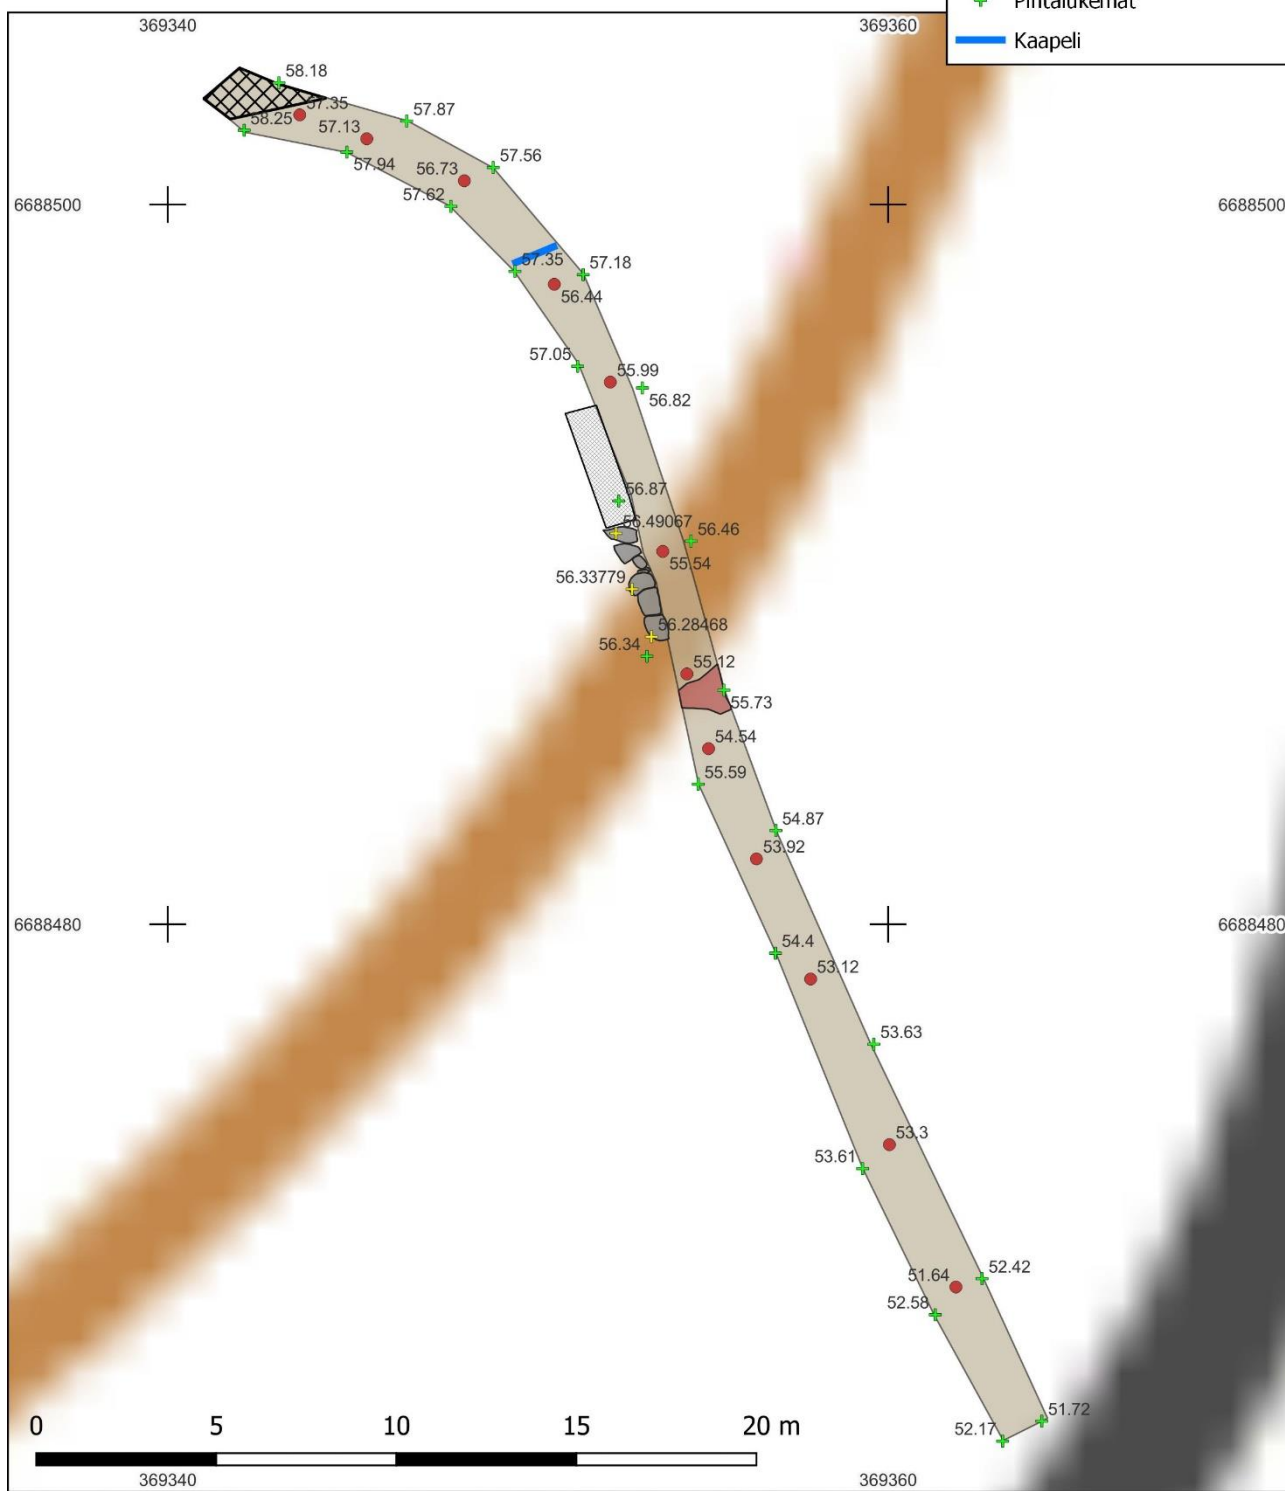
Kaivanto
	Kivijalka
	Kivijalka jatkuu tälle alueelle
	Kallio
	Vanha kaivanto
	Kivijalan pinta
	Pohjalukemat
	Pintalukemat
	Kaapeli
