HYLKYKUVAUSRAPORTTI

Lapurin hylky

22.8.2021 / VL TURVA

Museovirastolle 24.8.2021
Suomenlahdella

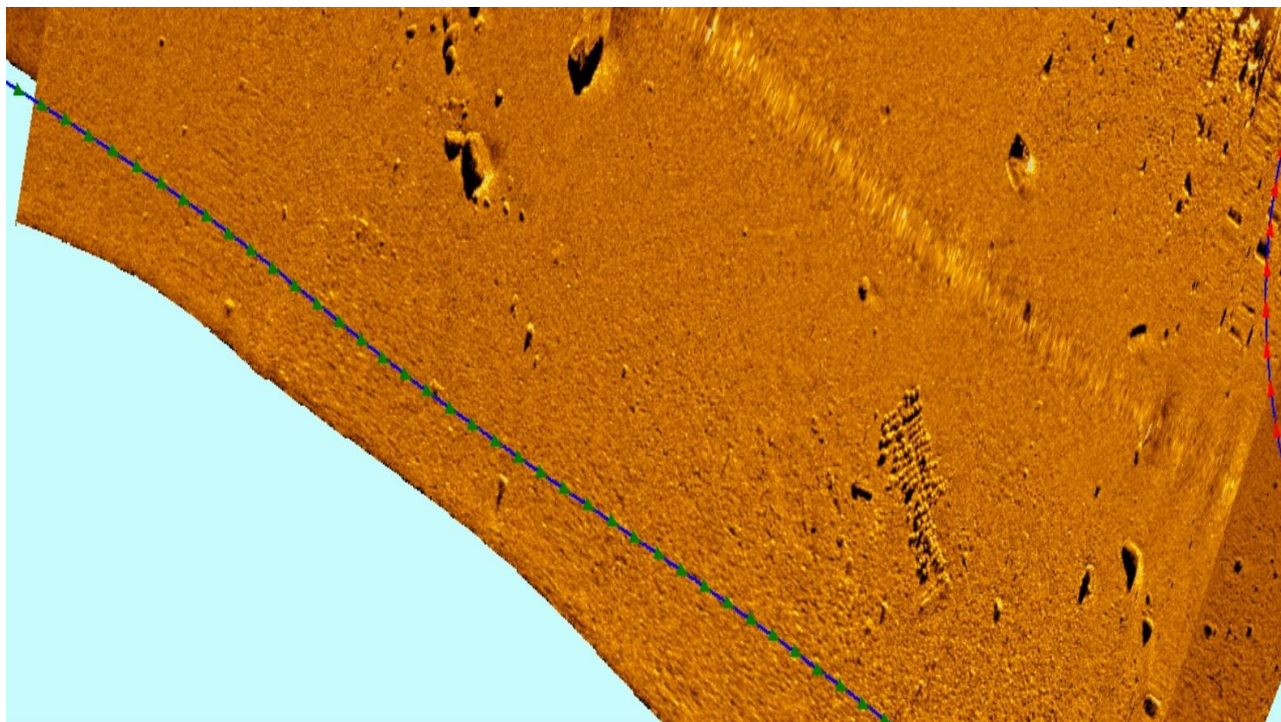
Kuva 2 Viistokaikukuvassa osa hylkyä oikealla alhaalla

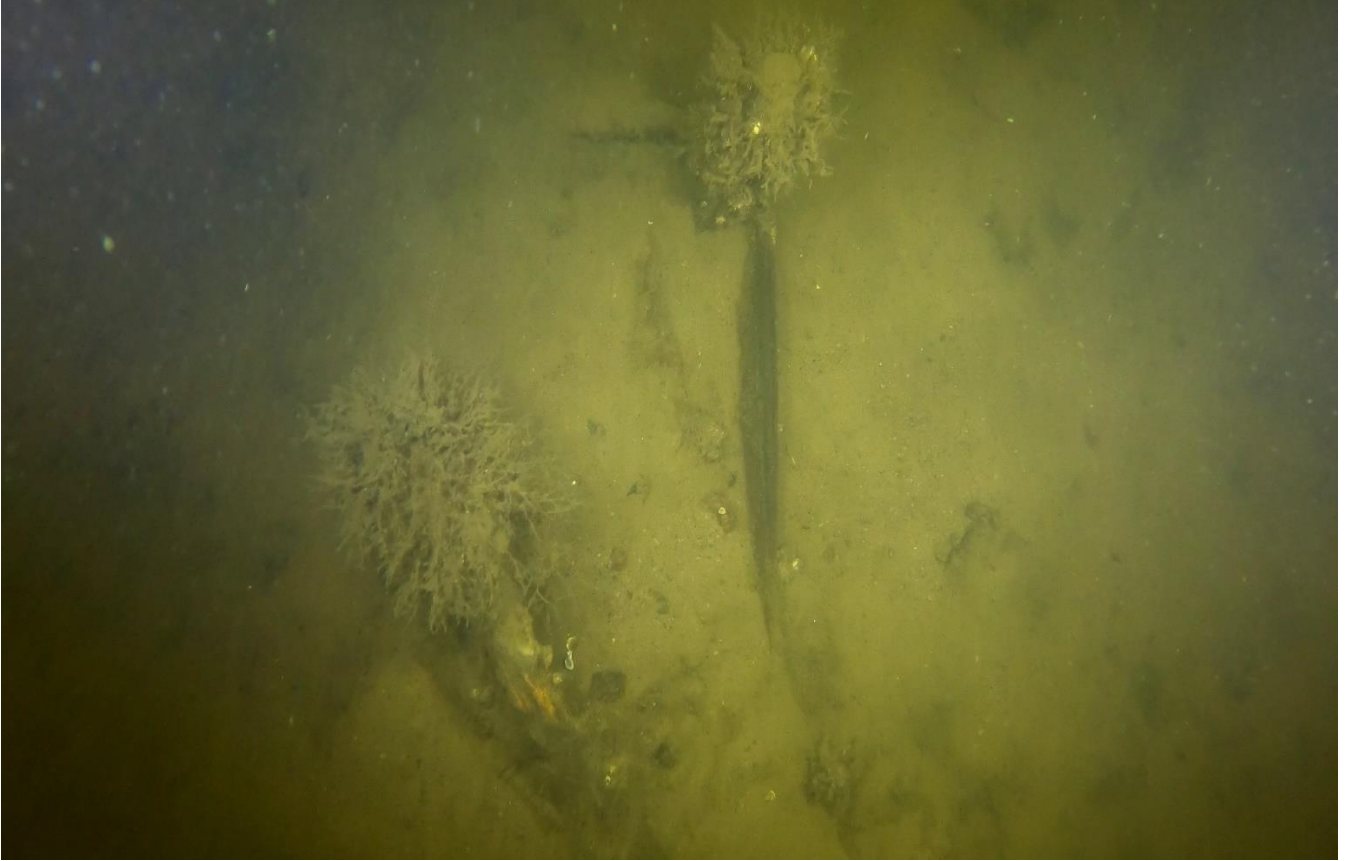
Kuva 3 Pystytolppia ja suojakangasta

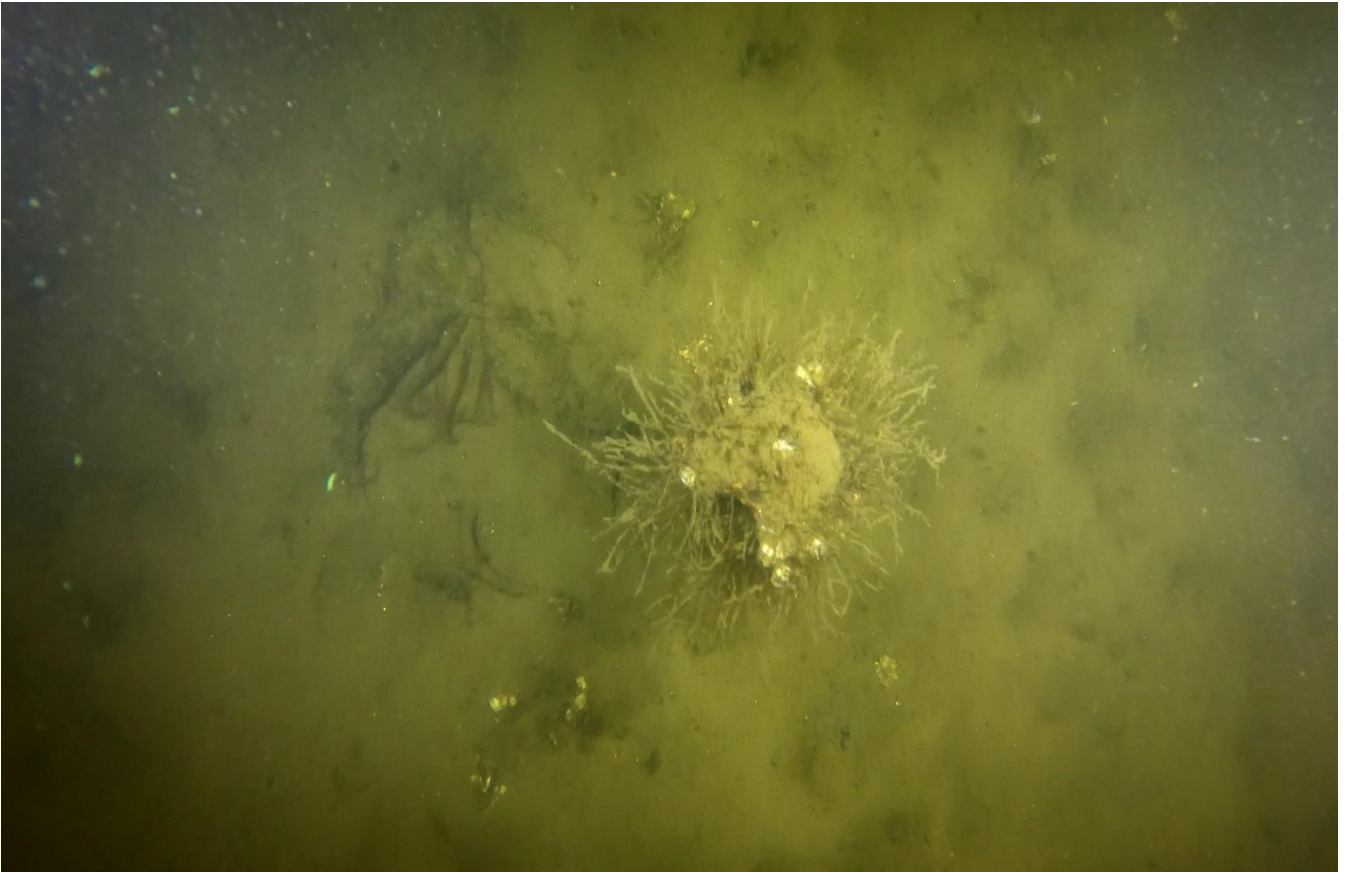
Kuva 4 Pystytolppa ja painopussi

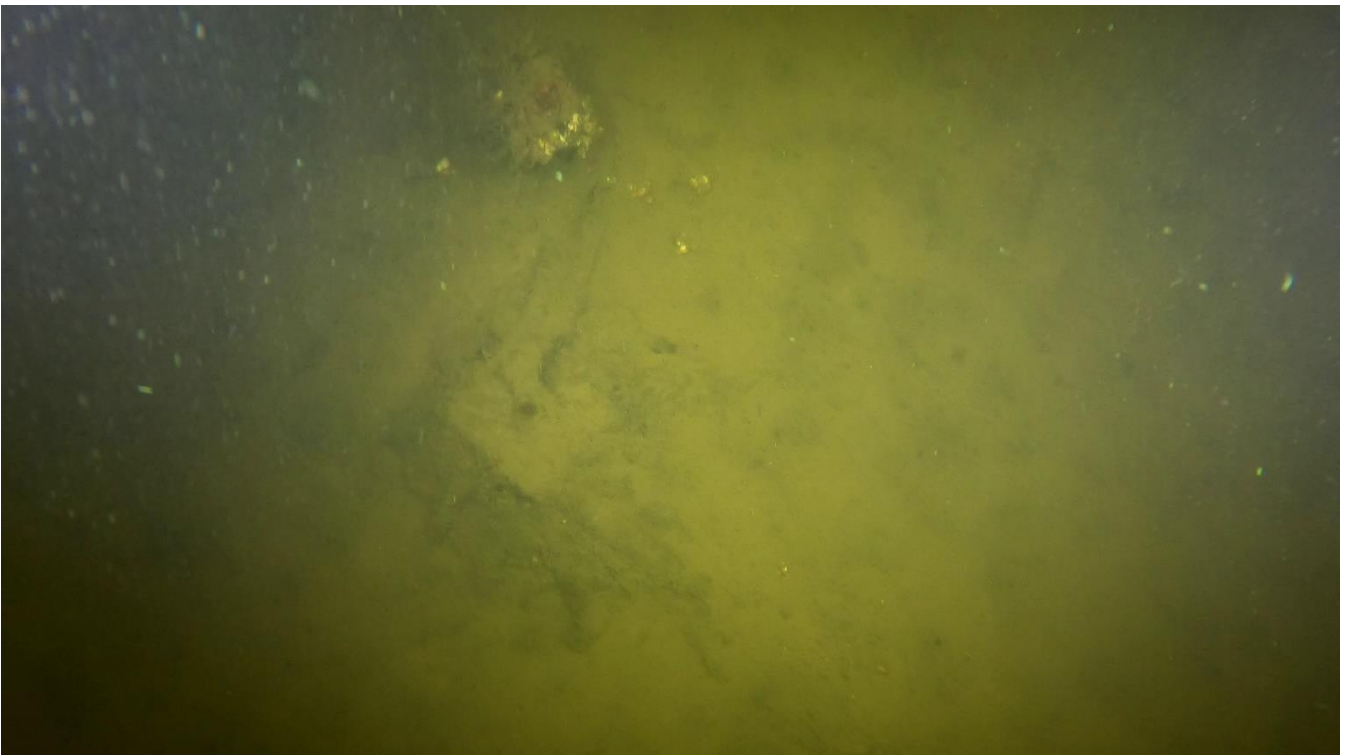
Kuva 5 Kangasta hylyn päällä ja pystytolppa

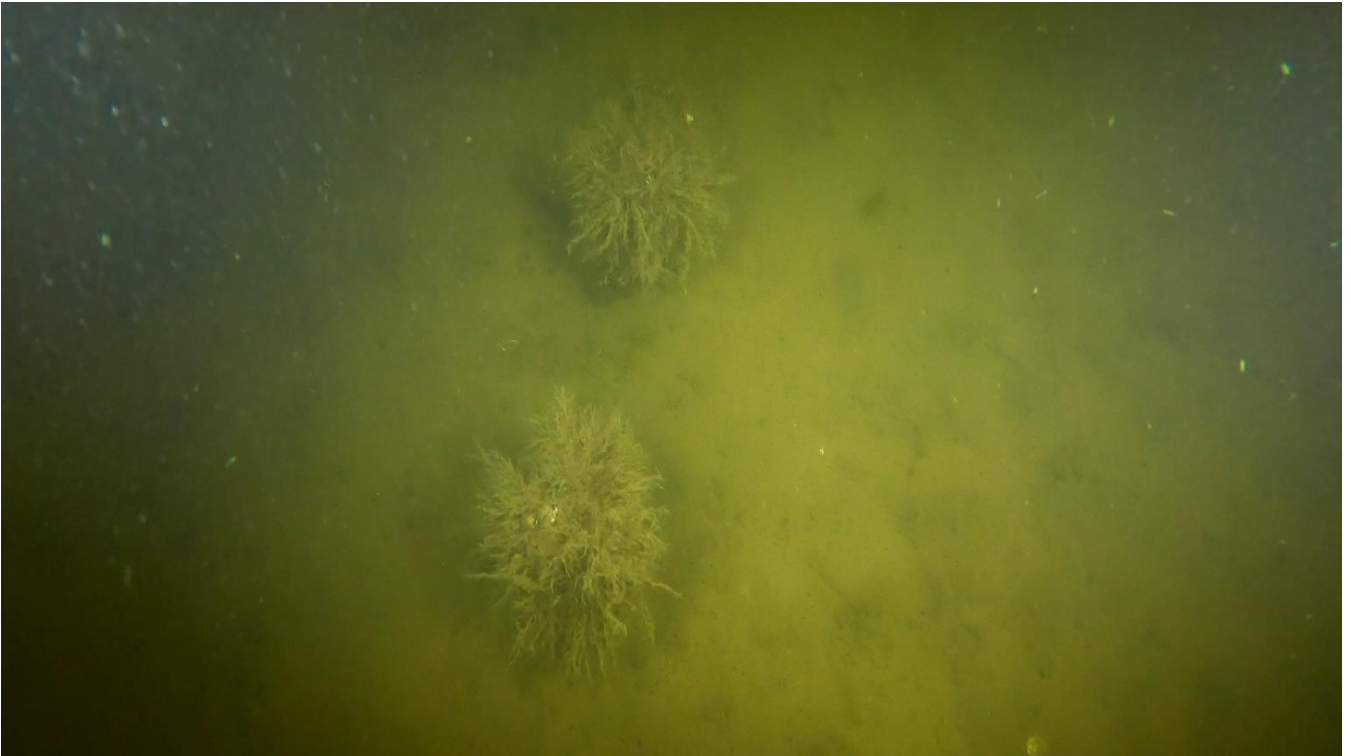
Kuva 6 Pystyolppia

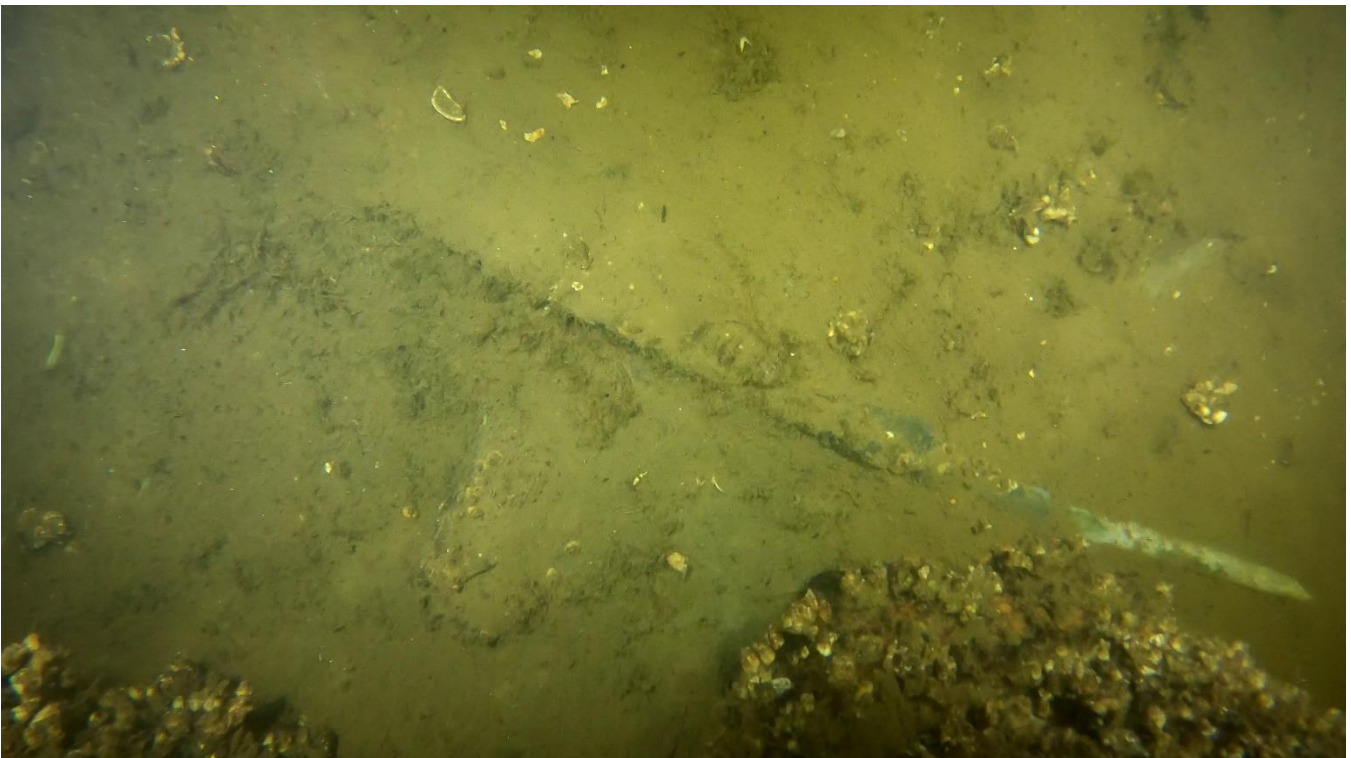
Kuva 7 Sinistä putkea

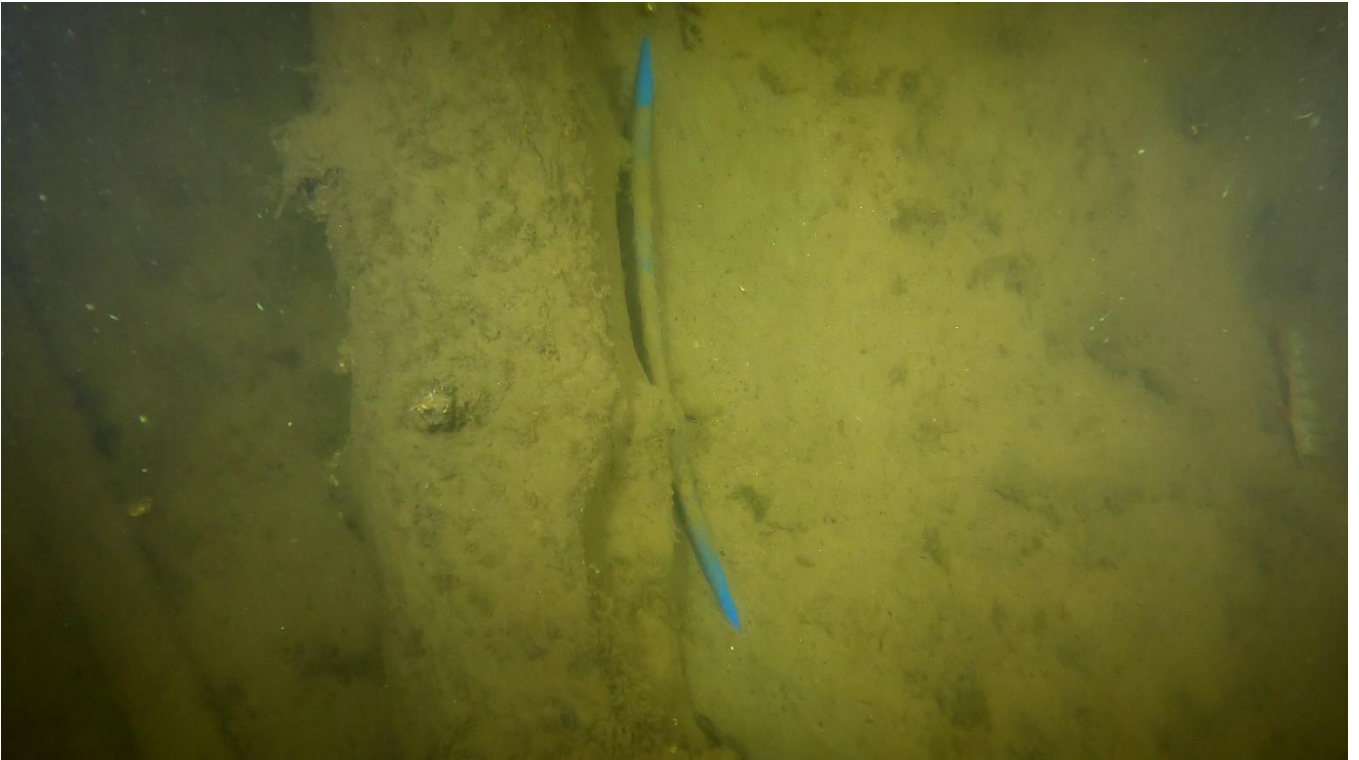
Kuva 8 Sinistä putkea

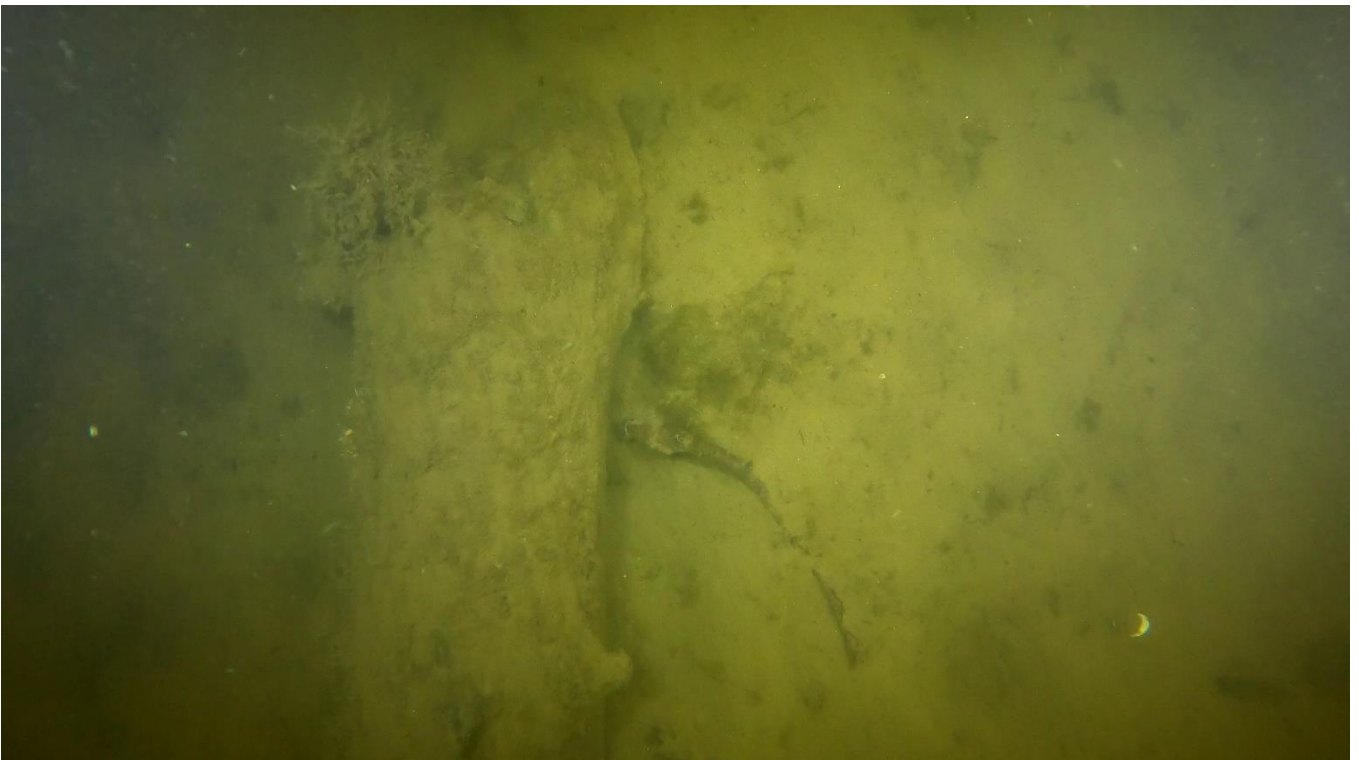
Kuva 9 Puuparru

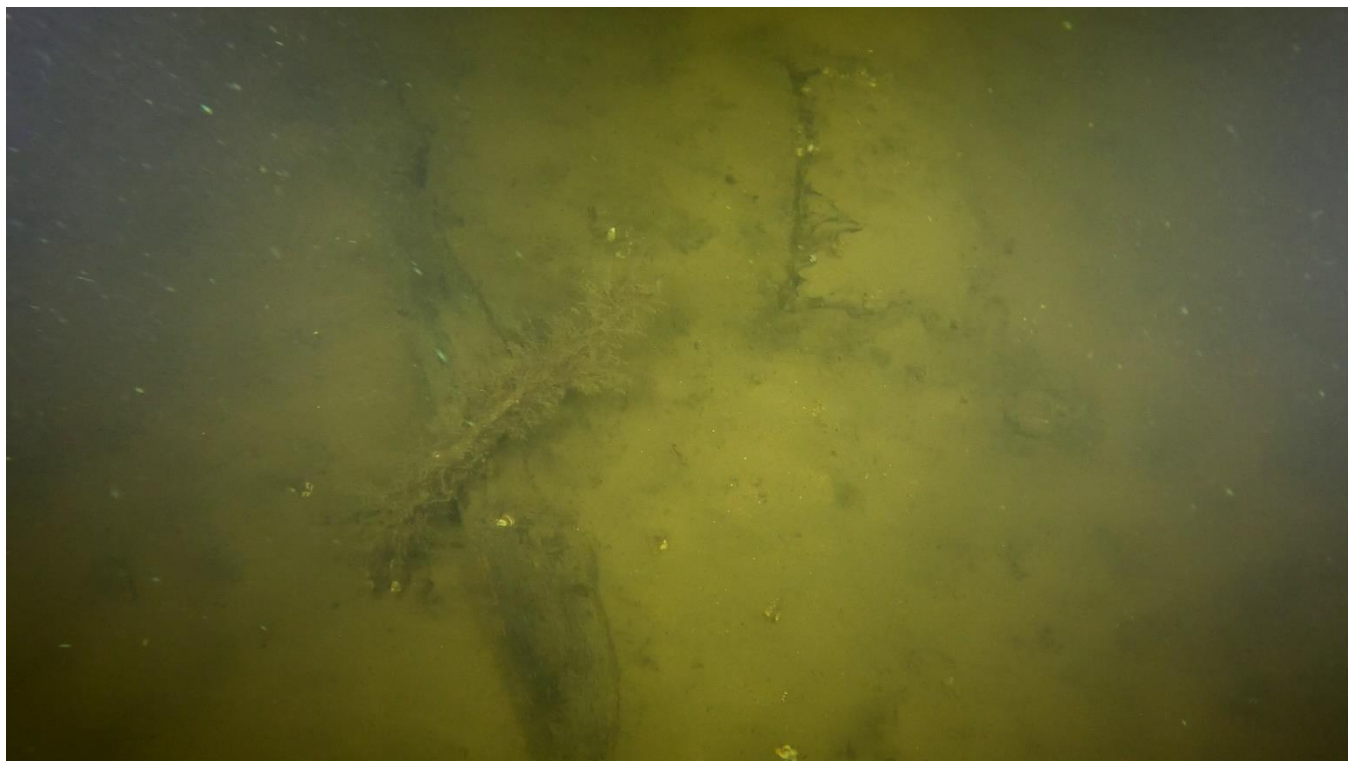
Kuva 10 Kehikkonarua ja puuta

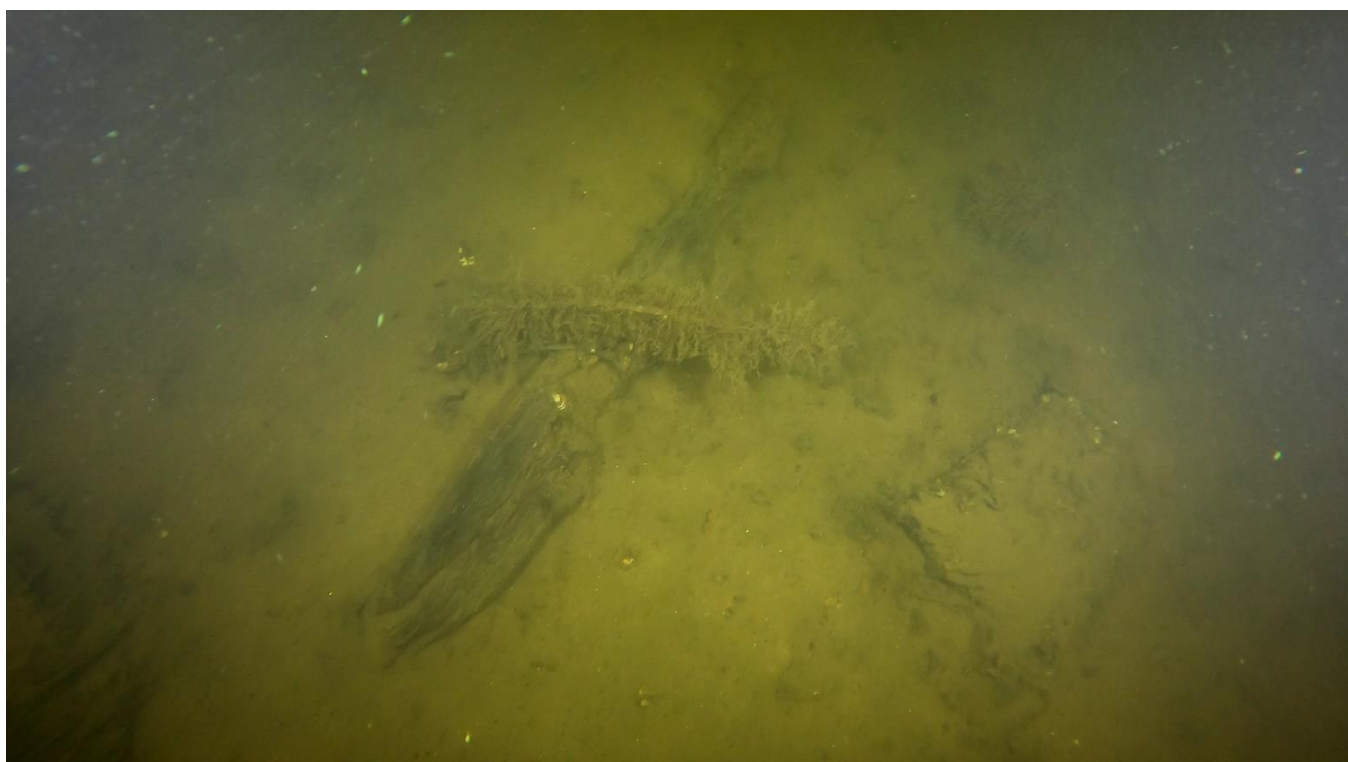
Kuva 11 Kehikkonarua ja puuta

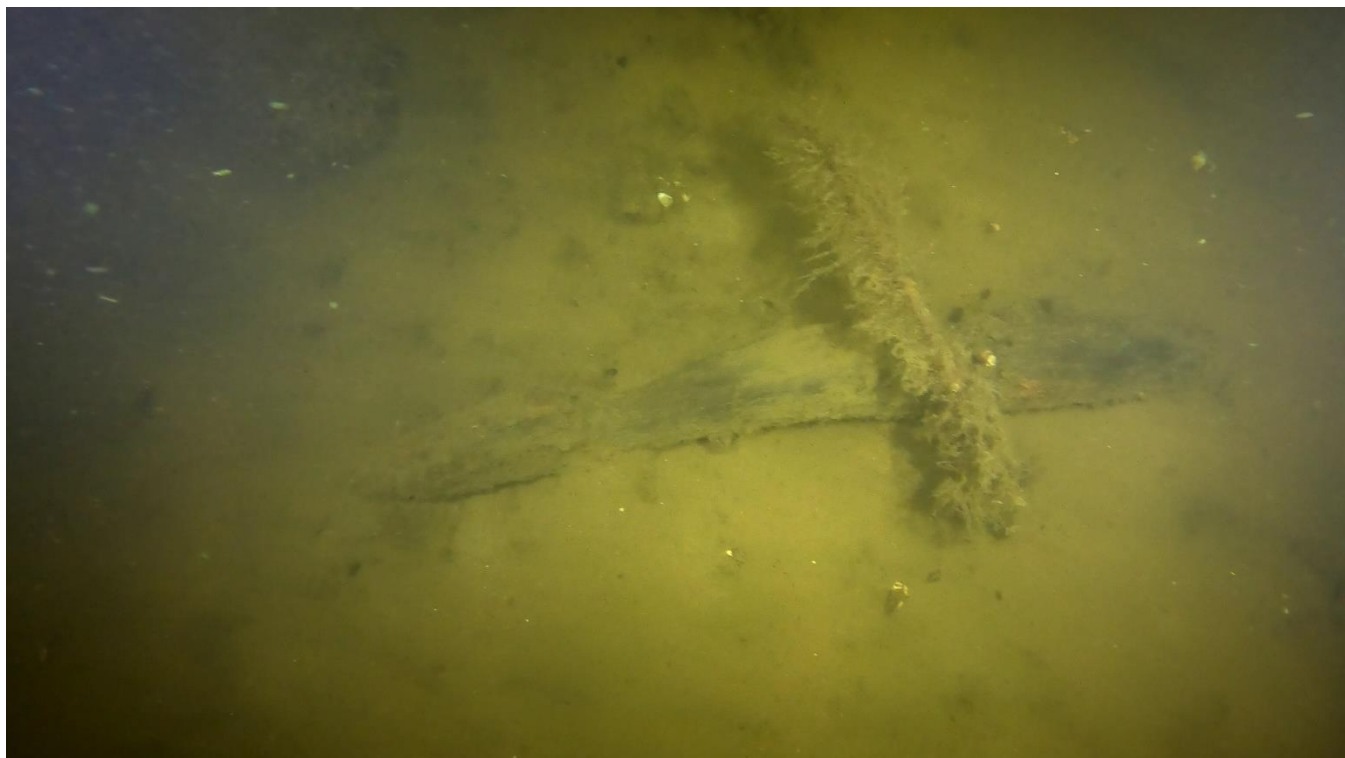
Kuva 12 Kehikkonarua ja puuta

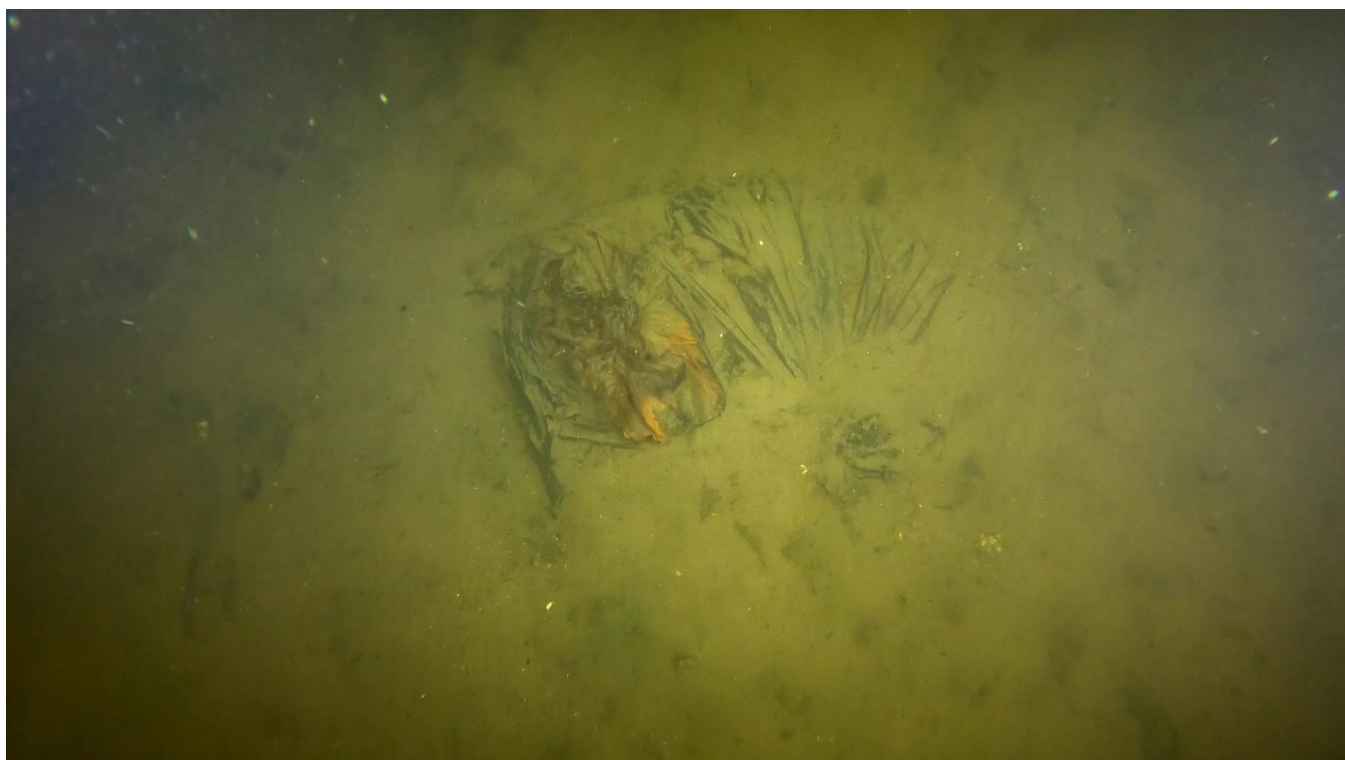
Kuva 13 Painopussi

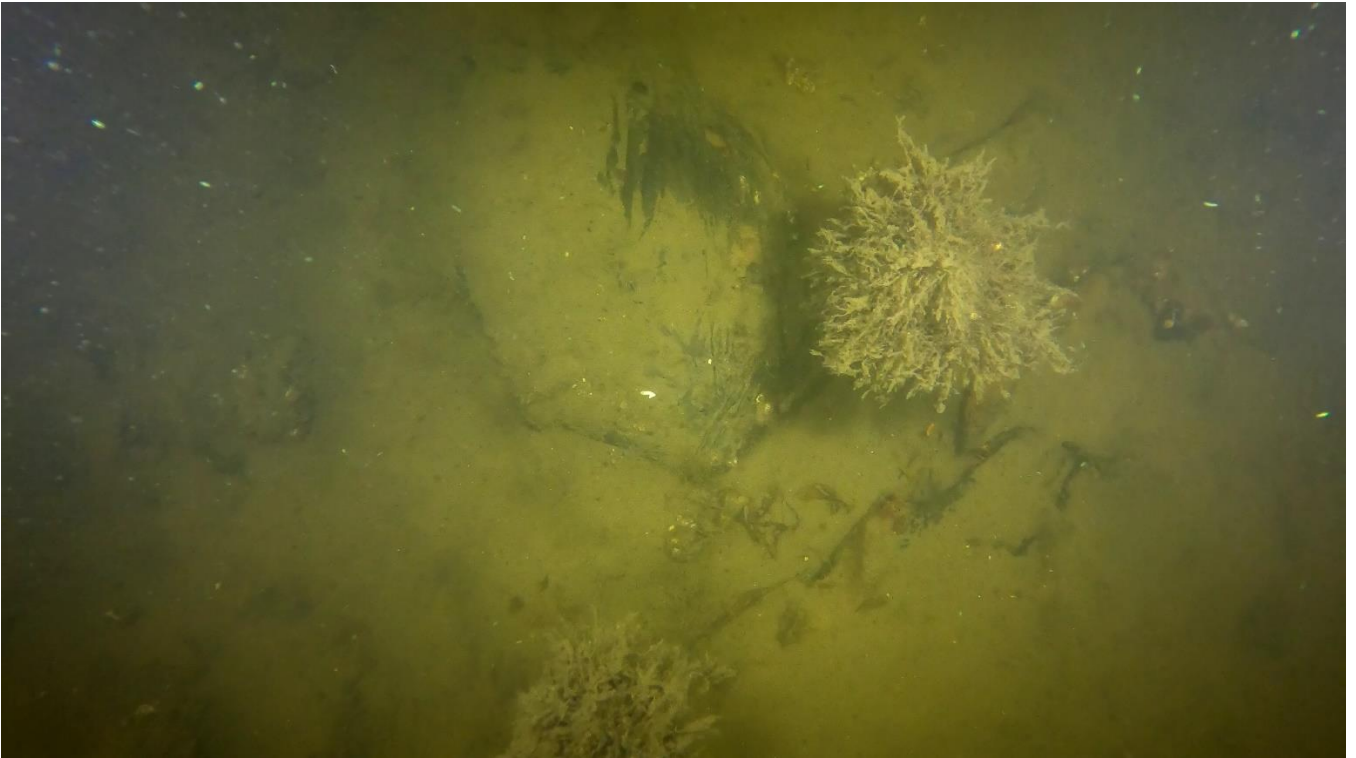
Kuva 14 Painopussi, tolppia ja kankaan reuna

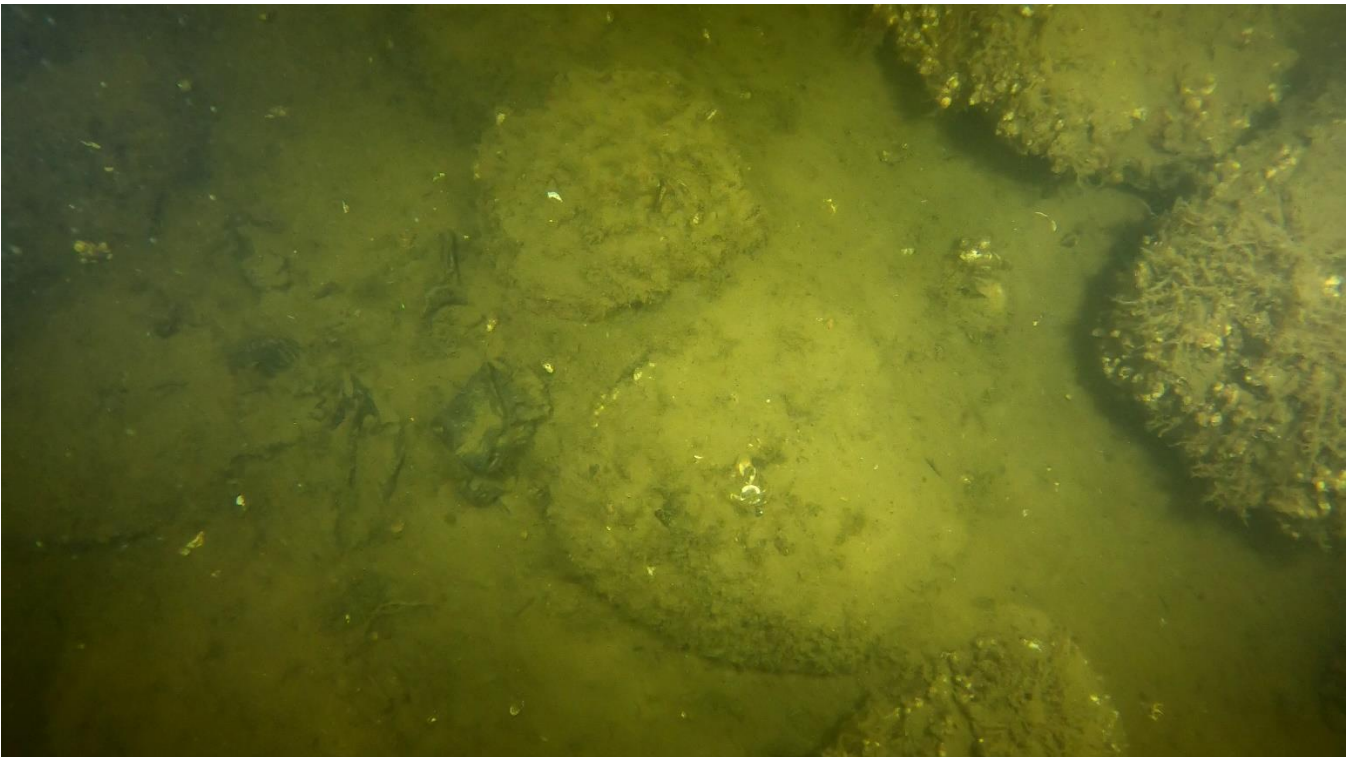
Kuva 15 Painopussi ja mahdollisia painolastikiviä

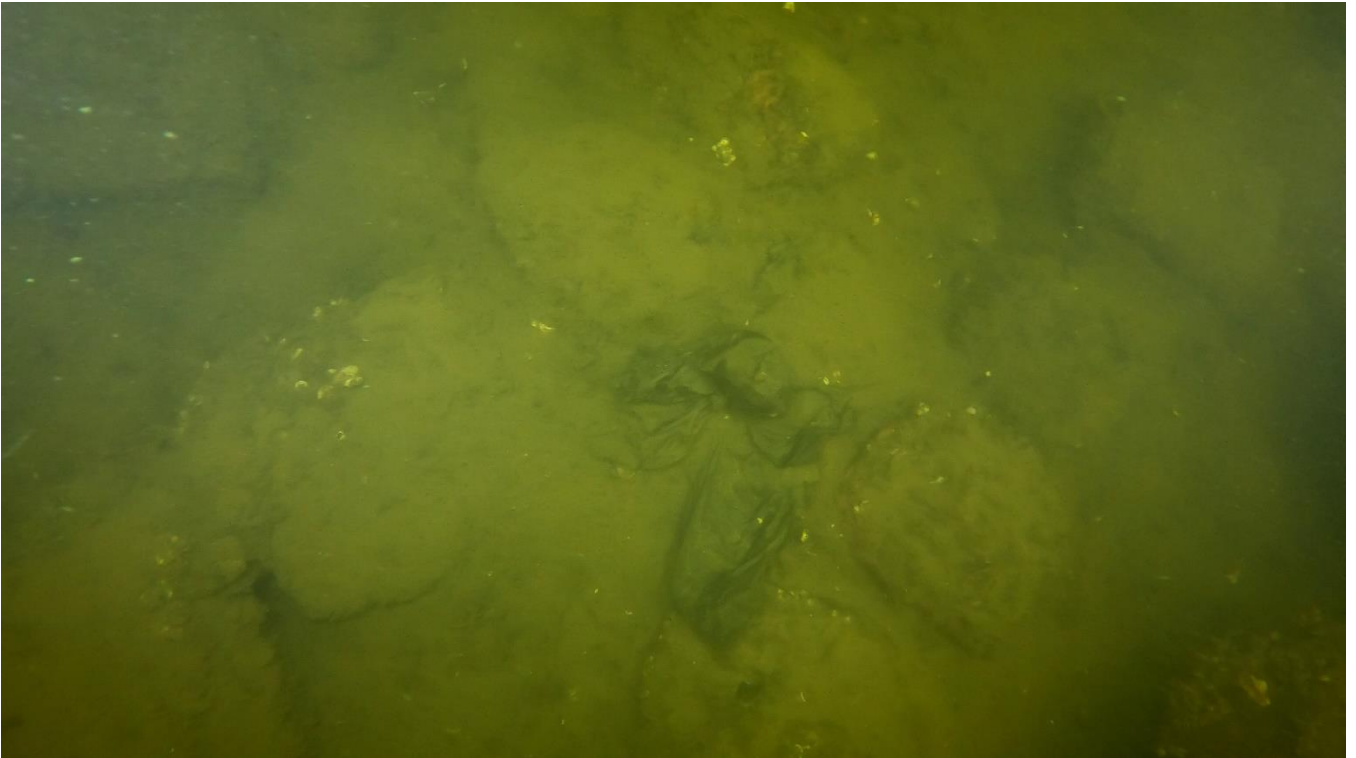
Kuva 16 Painopussi ja mahdollisia painolastikiviä

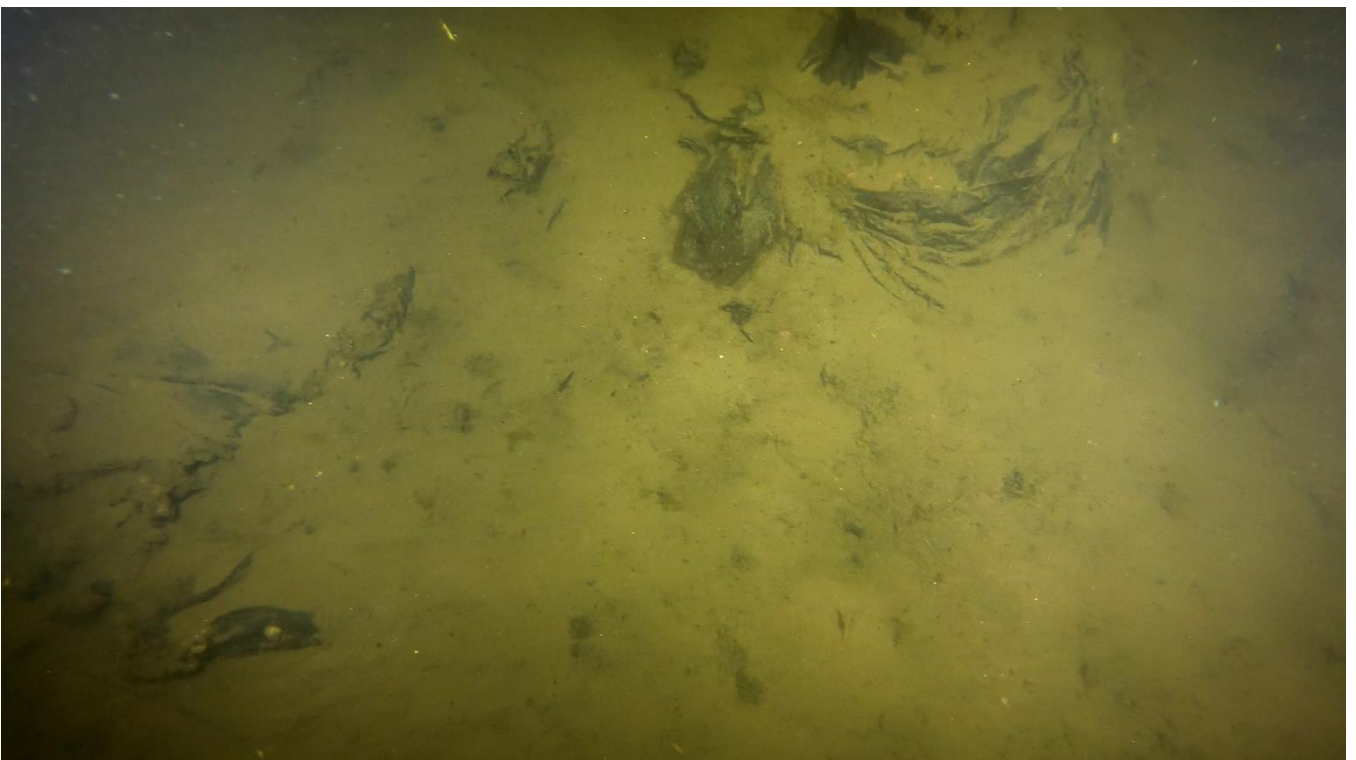
Kuva 17 Painopusseja

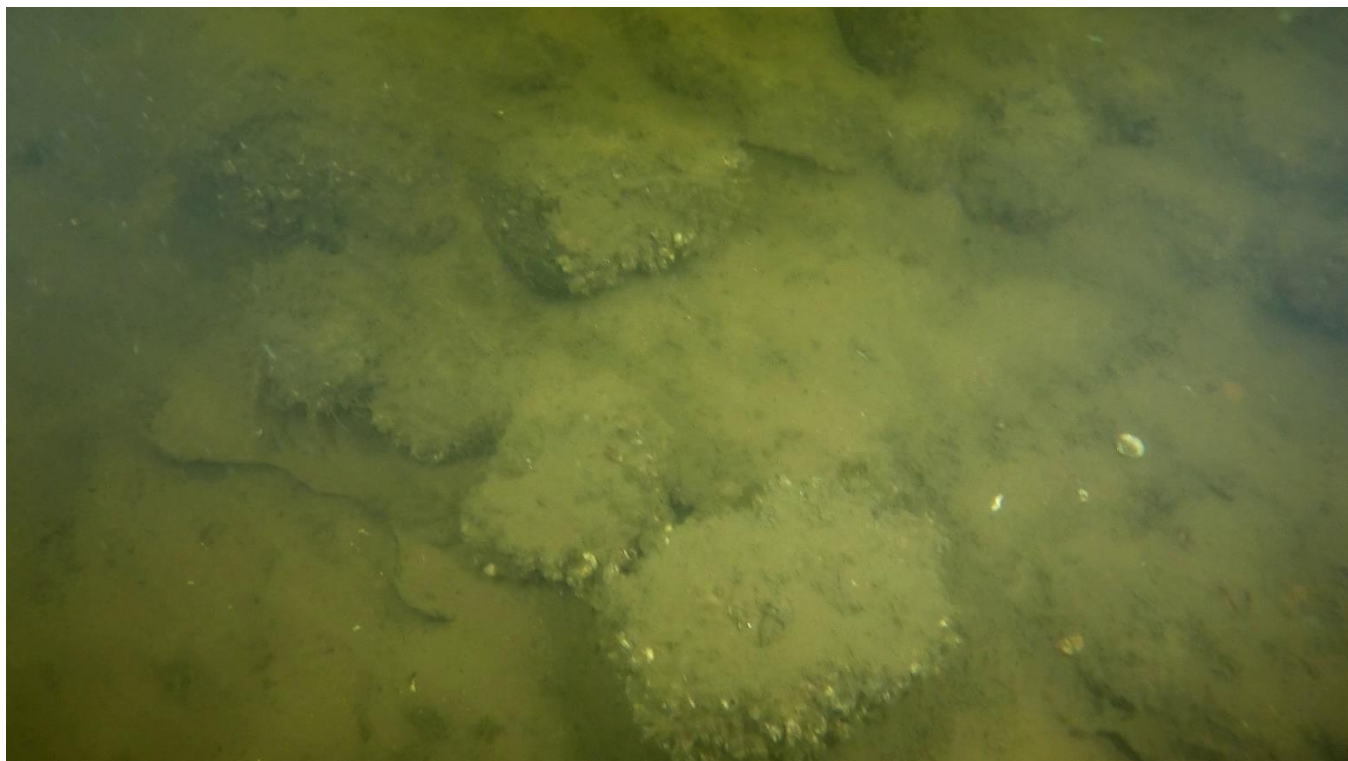
Kuva 18 Mahdollisia painolastikiviä

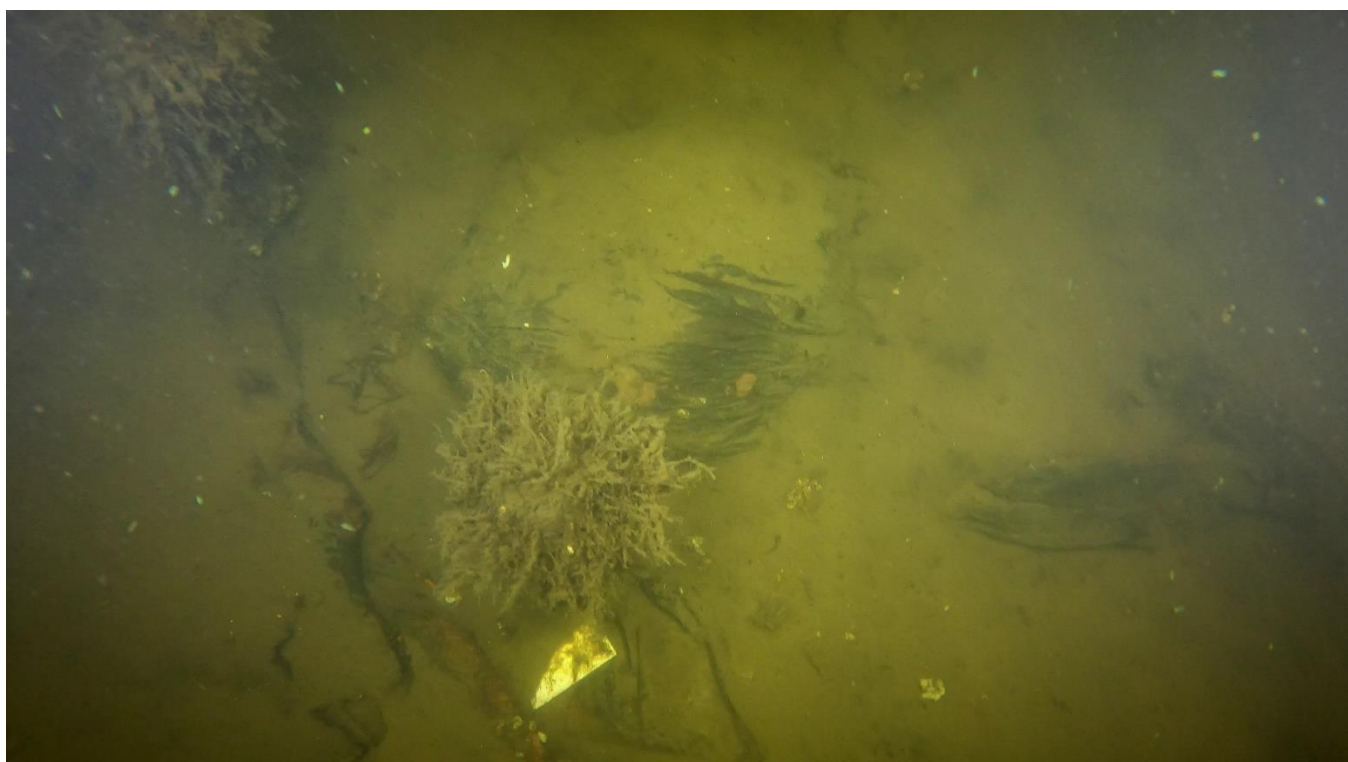
Kuva 19 Tolppia, painopussi ja numerointilappu

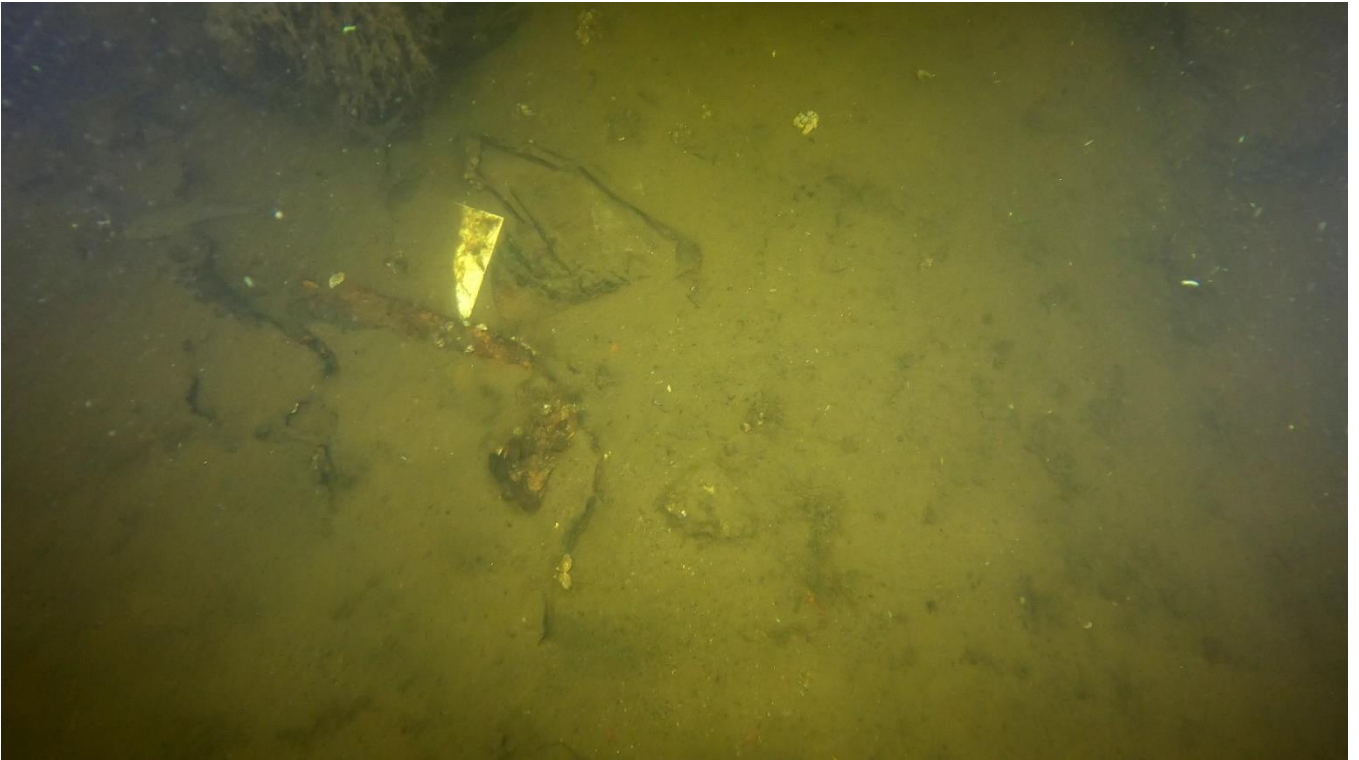
Kuva 20 Painopussi ja numerointilappu

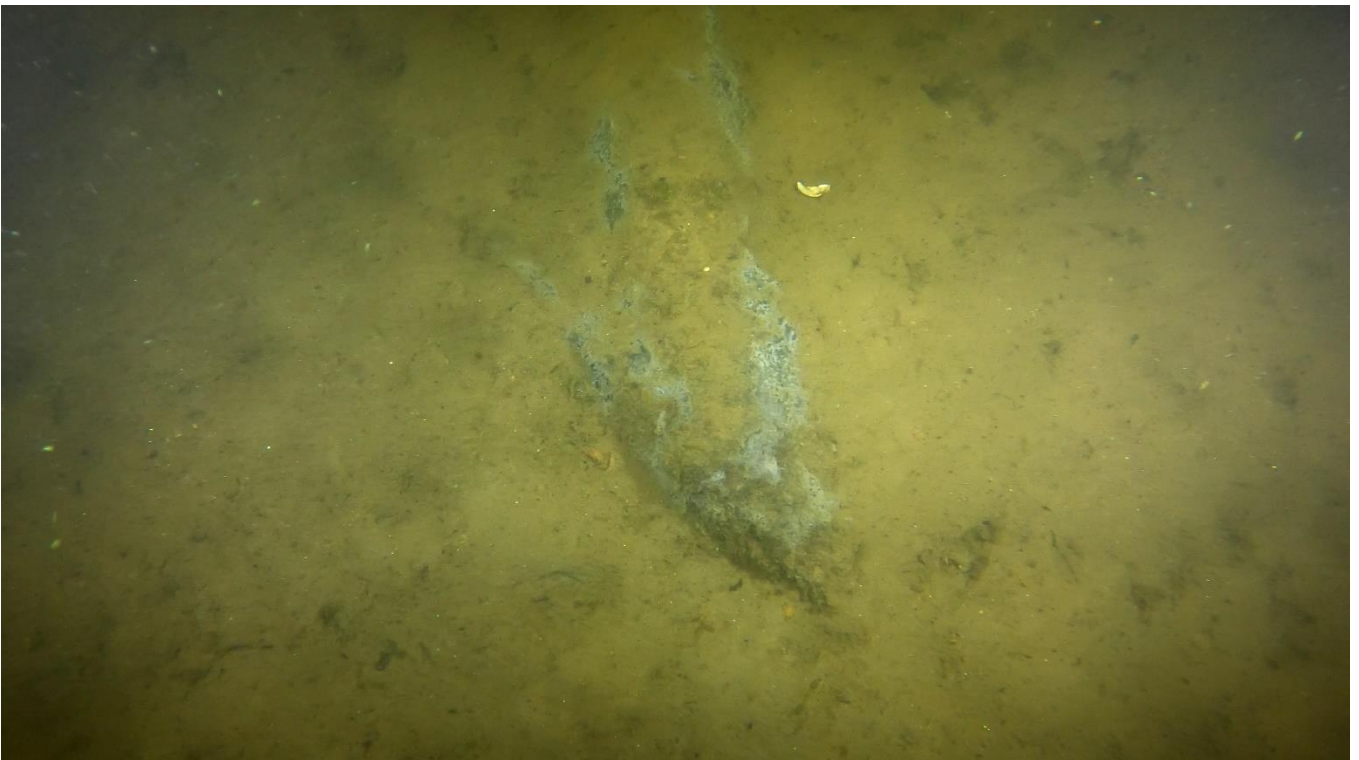
Kuva 21 Mikrobikasvustoa

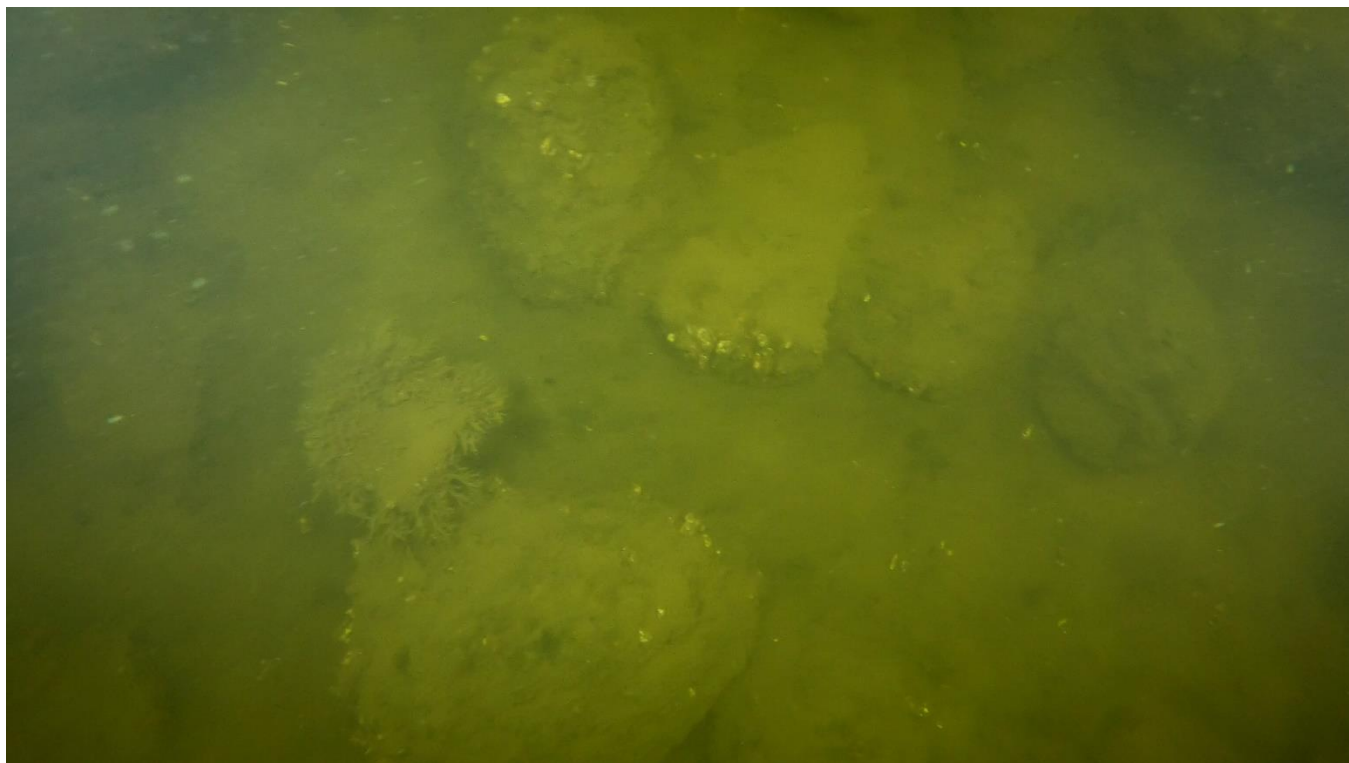
Kuva 22 Tolppa ja mahdollisia painolastikiviä

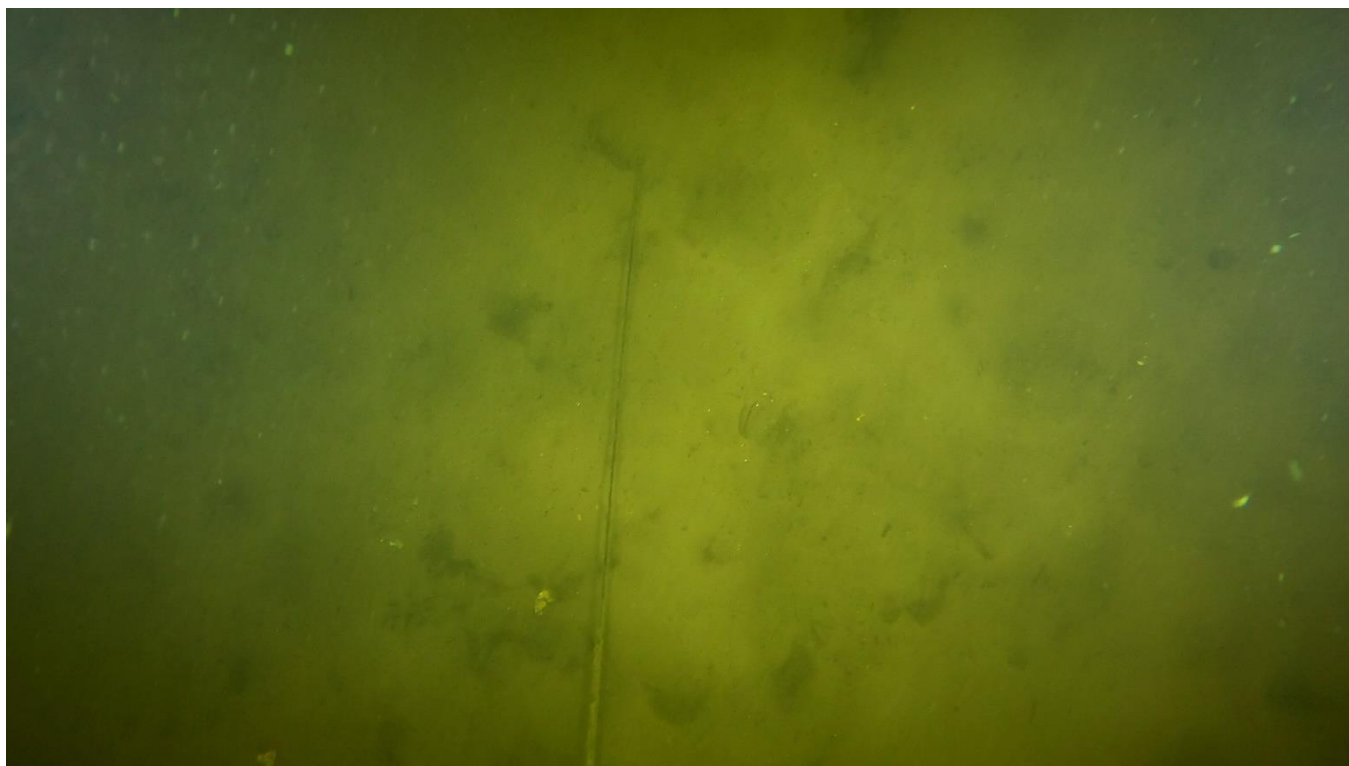
Kuva 23 Kehikkonarua
