HYLKYKUVAUSRAPORTTI

Lapurin hylky

22.8.2021 / VL TURVA

Museovirastolle 24.8.2021
Suomenlahdella

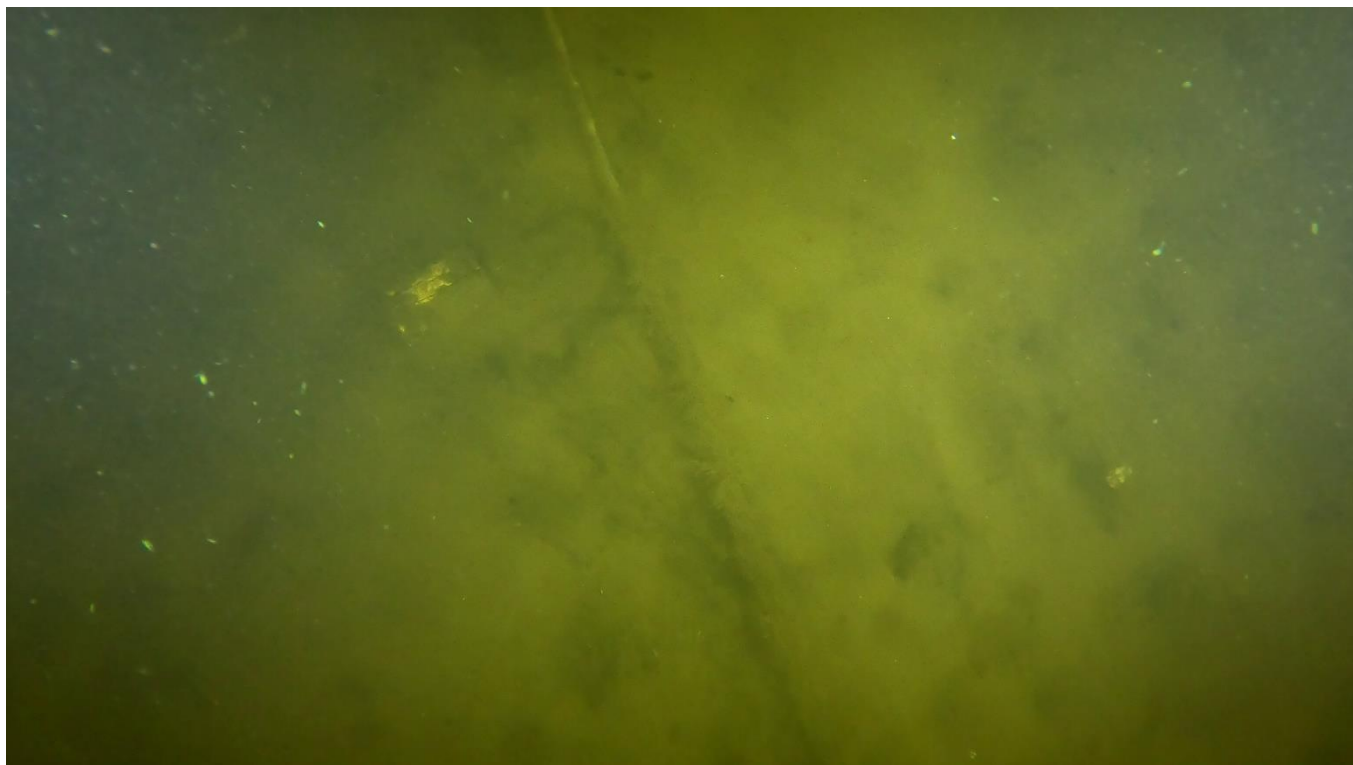
Kuva 24 Kehikkonarua

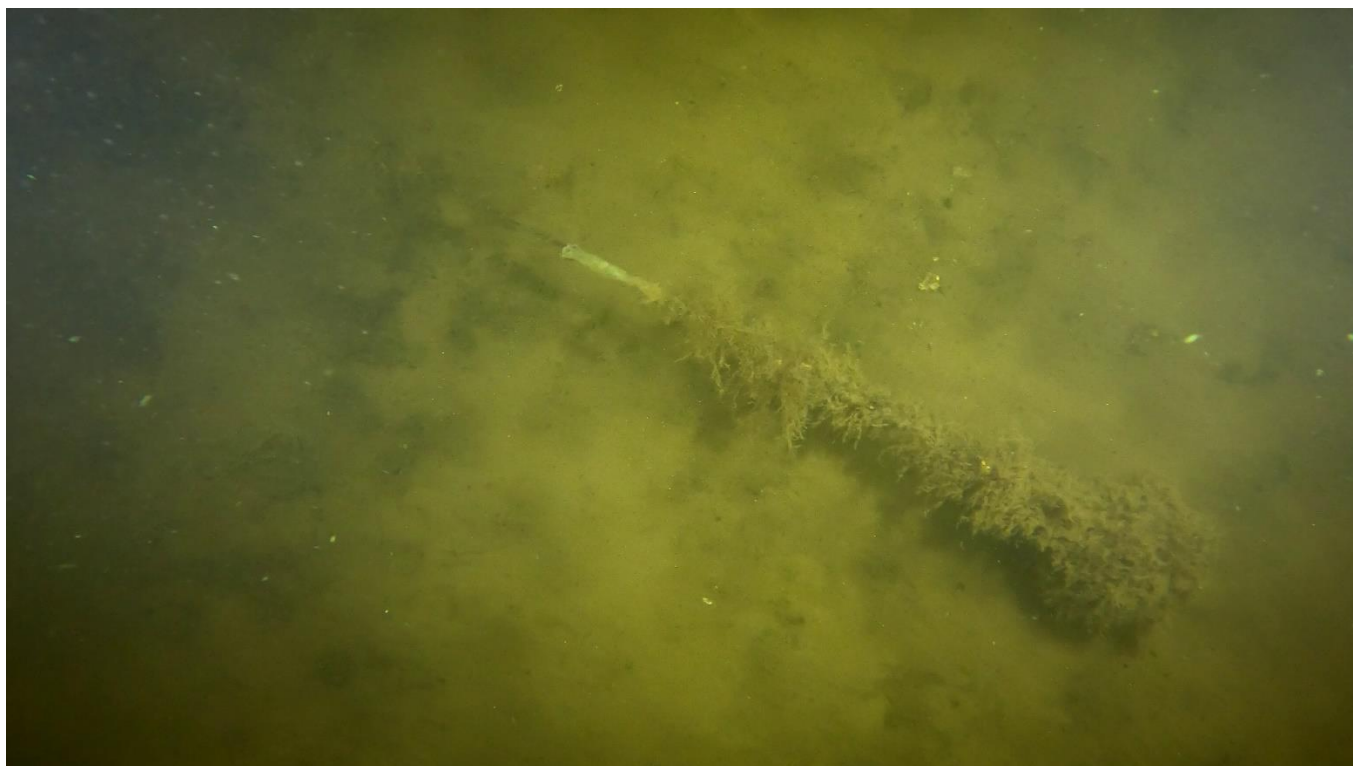
Kuva 25 Kehikkonarua

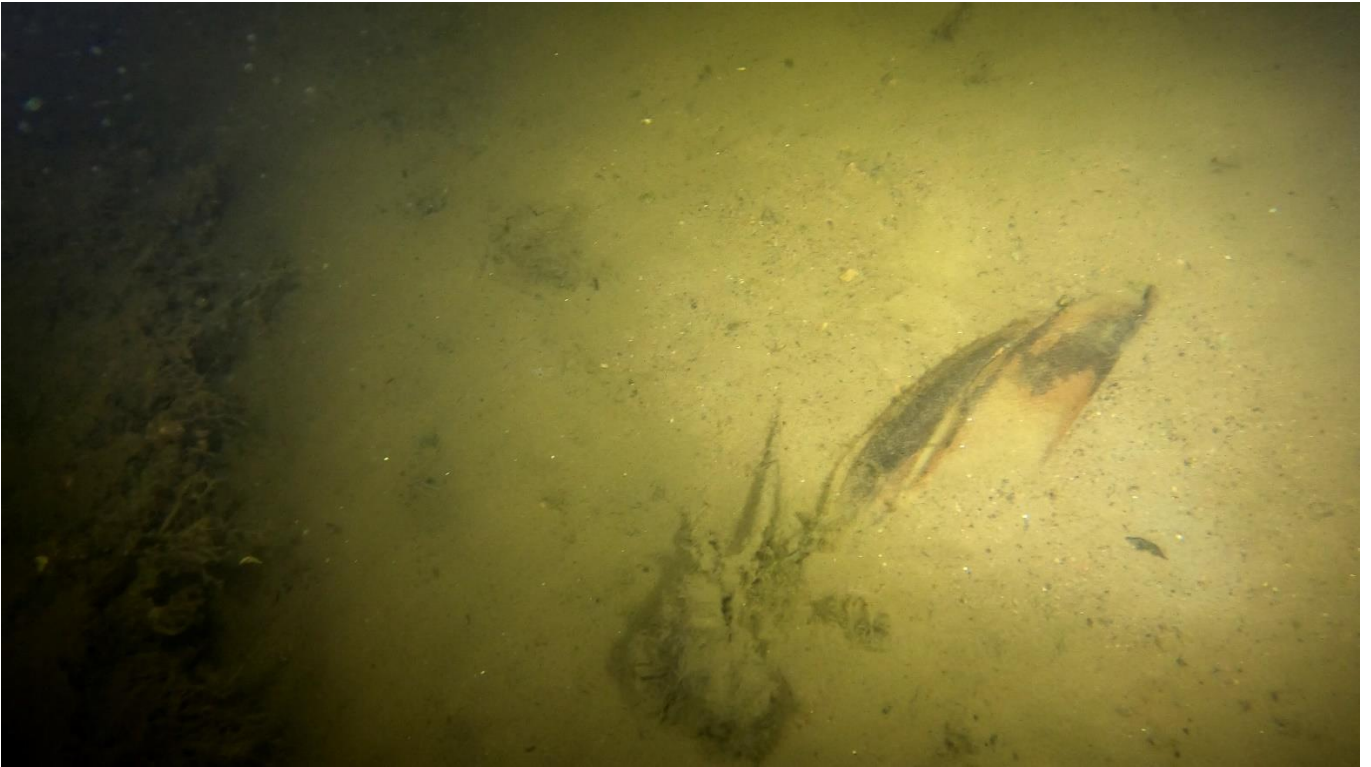
Kuva 26 Suojakangasta näkyvissä

Tarkastussukelluksilla todettiin hylyn olevan kauttaaltaan pohjasedimentin (Siltti) peitossa. Suojakangasta oli jäljellä tai näkyvissä hyvin vähän ja se esiintyi laikkuina sekä riekaleina siellä täällä hylkyä. Ilmeisesti Museoviraston aikanaan pystyttämät pystypaalut ja niihin nauloilla ja naruilla tehty kehikko suojakankaalle oli pystypaaluja ja yksittäistä naruja lukuun ottamatta lähes täysin kadonnut. Kangasta näkyi varsinaisen hylyn muutamista kohoumista ja hylyn oletetuista reunoista. Samoin hylyllä näkyi kankaan painoina käyttämiä hiekkasäkkejä. Pystypaalujen yhteydestä löytyi Museoviraston dokumentointiin käyttämiä tunnistelappuja, joiden kuuluisi olla kankaan alla, mikäli se olisi ehjä. Havaintojen pohjalta voimme todeta, että kangas on rikki ja hylky tarvitsee kangassuojan korjausta.

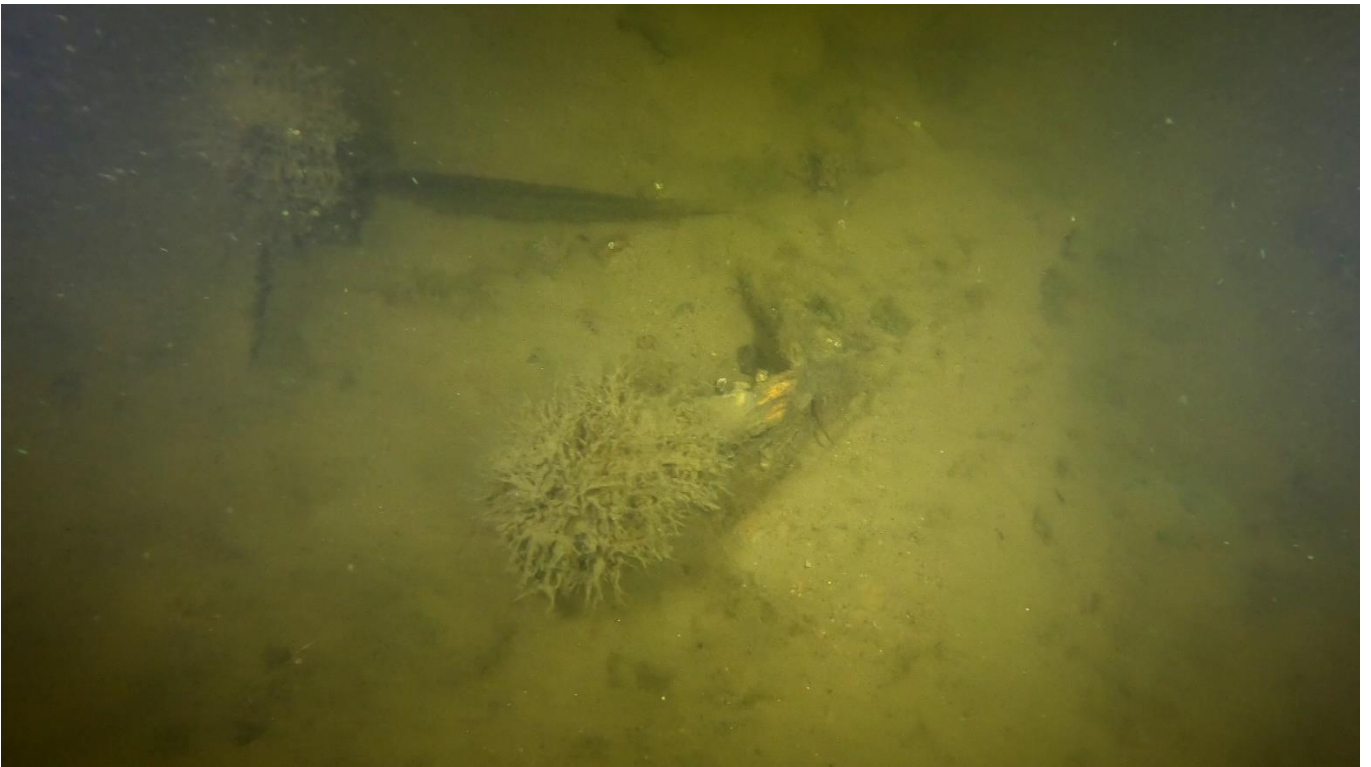
Kuva 27 Pystytolppia, suojakangasta ja mahdollisesti hyllyn puuta

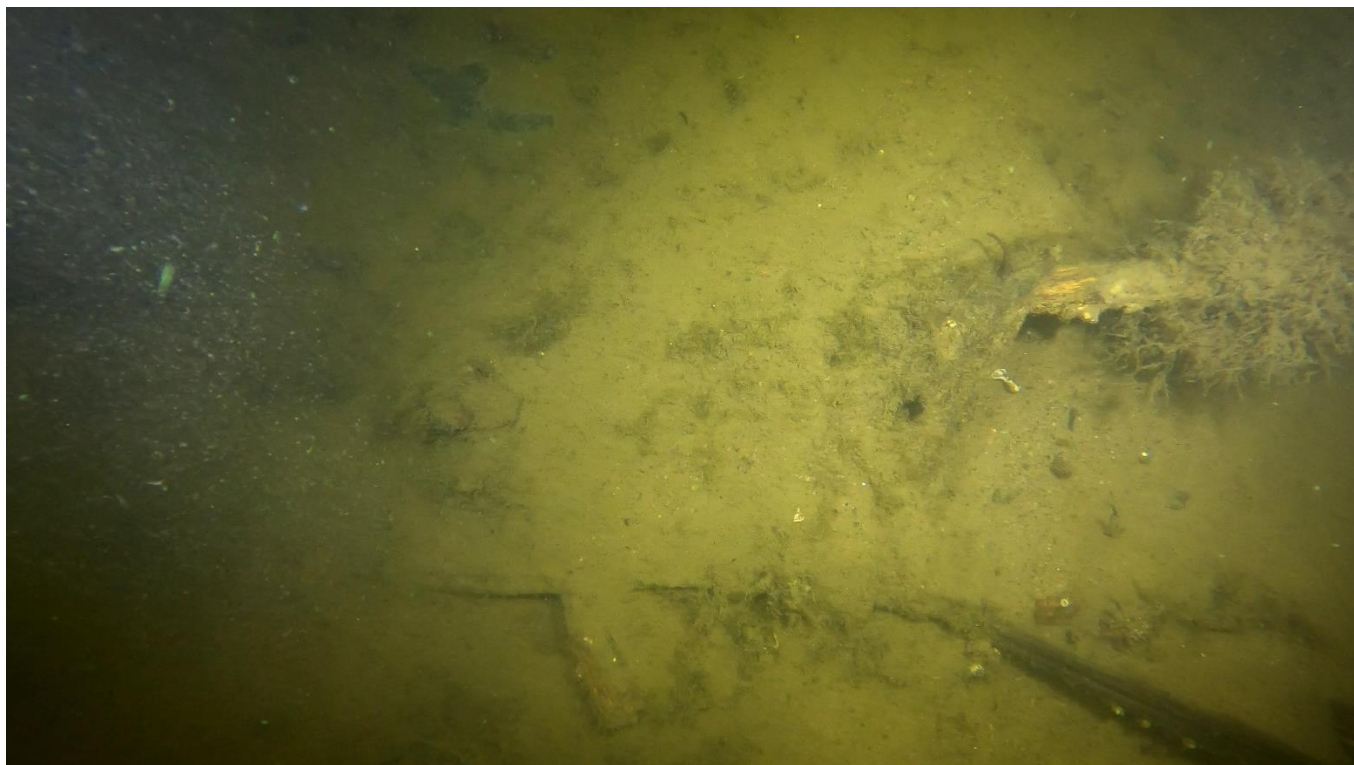
Kuva 28 Pystytolppia, suojakangasta ja mahdollisesti hyllyn puuta

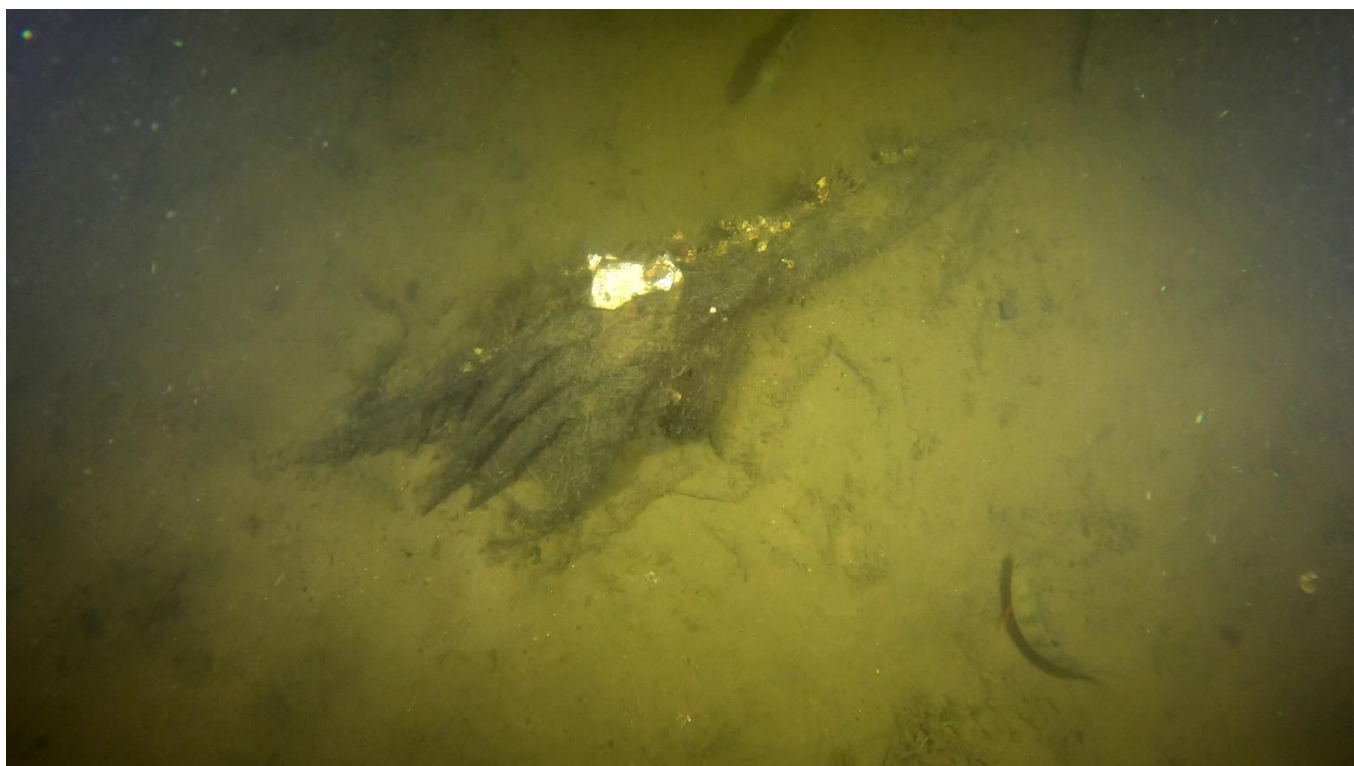
Kuva 29 Suojakangasta

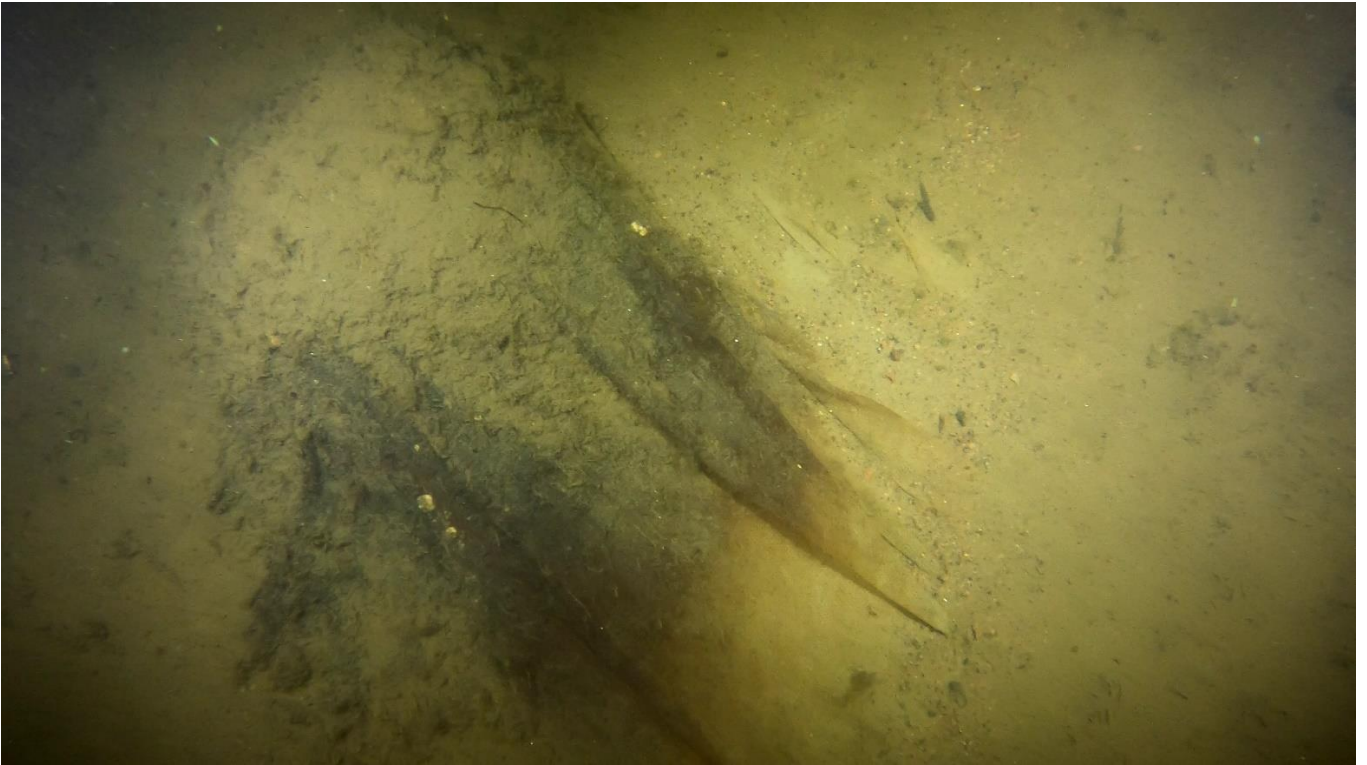
Kuva 30 Suojakangasta

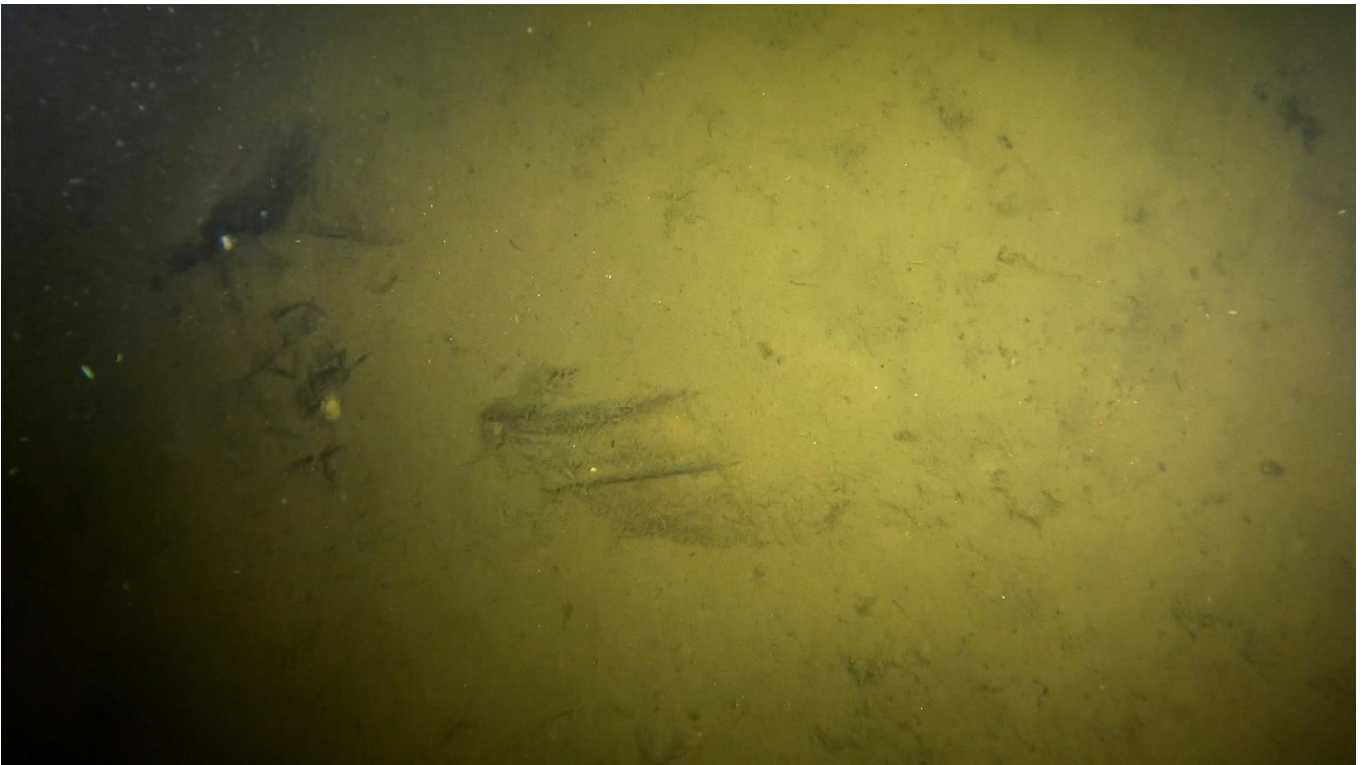
Kuva 31 Suojakangasta

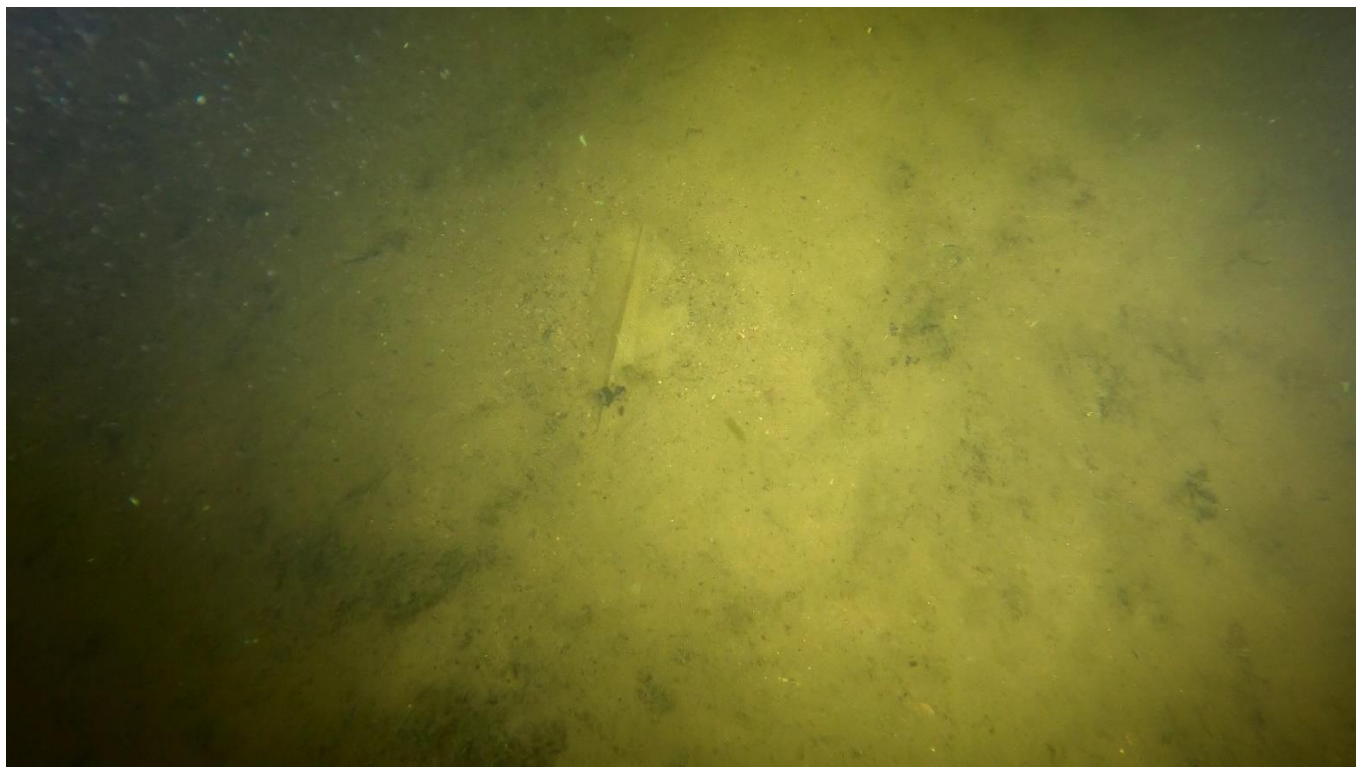
Kuva 32 Suojakangasta

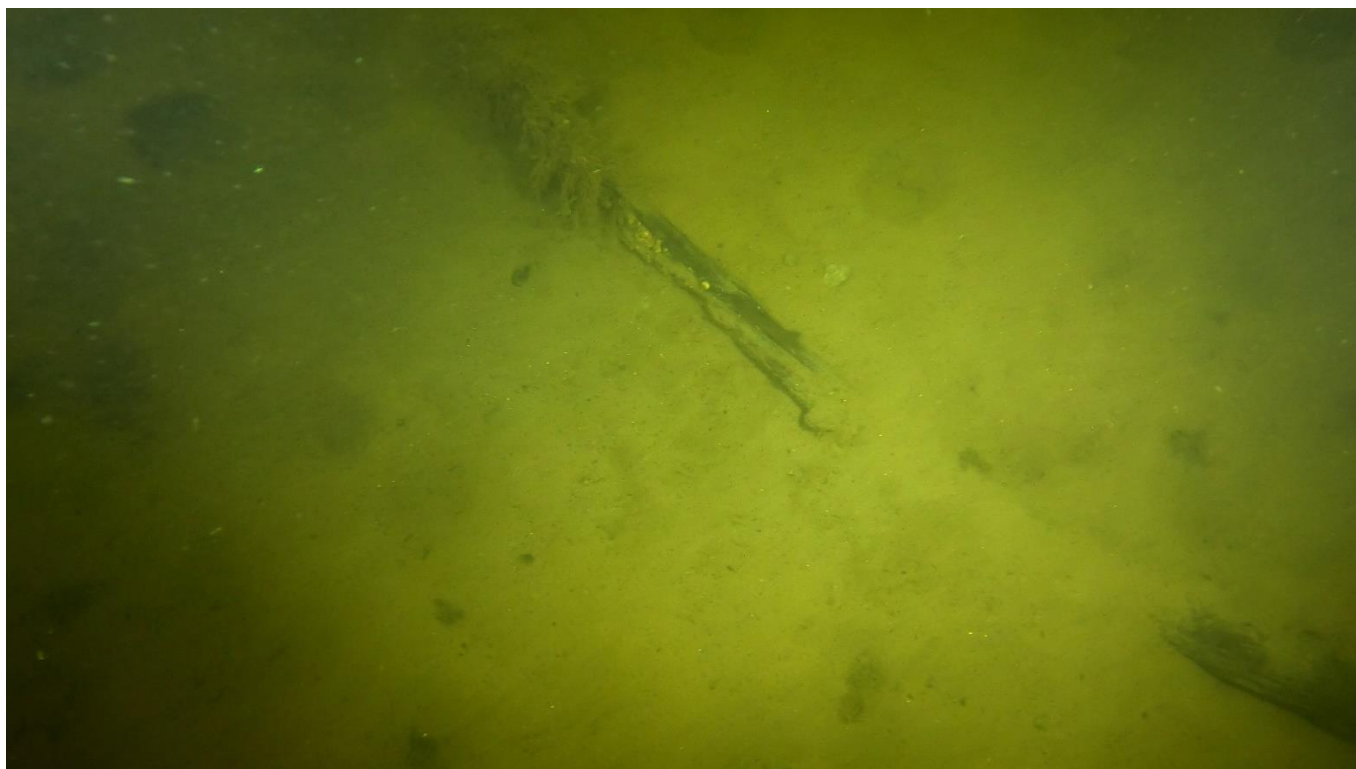
Kuva 33 Mahdollista hyllyn puuta
