Tutkimusraportti 3.3.2024 (liitteitä 2 kpl)

Hangon rahtarihylky

Barlius -ryhmä teki 8.6.2023 kaksi sukellusta ns. Hangon rahtarihyllylle yhteistyössä Nauticclub urheilusukeltajien kanssa. Näkyvyysolosuhteet olivat kohtalaiset n. 3-5 m. Virtausta oli jonkin verran. Hylkyä tutkittiin videoimalla.

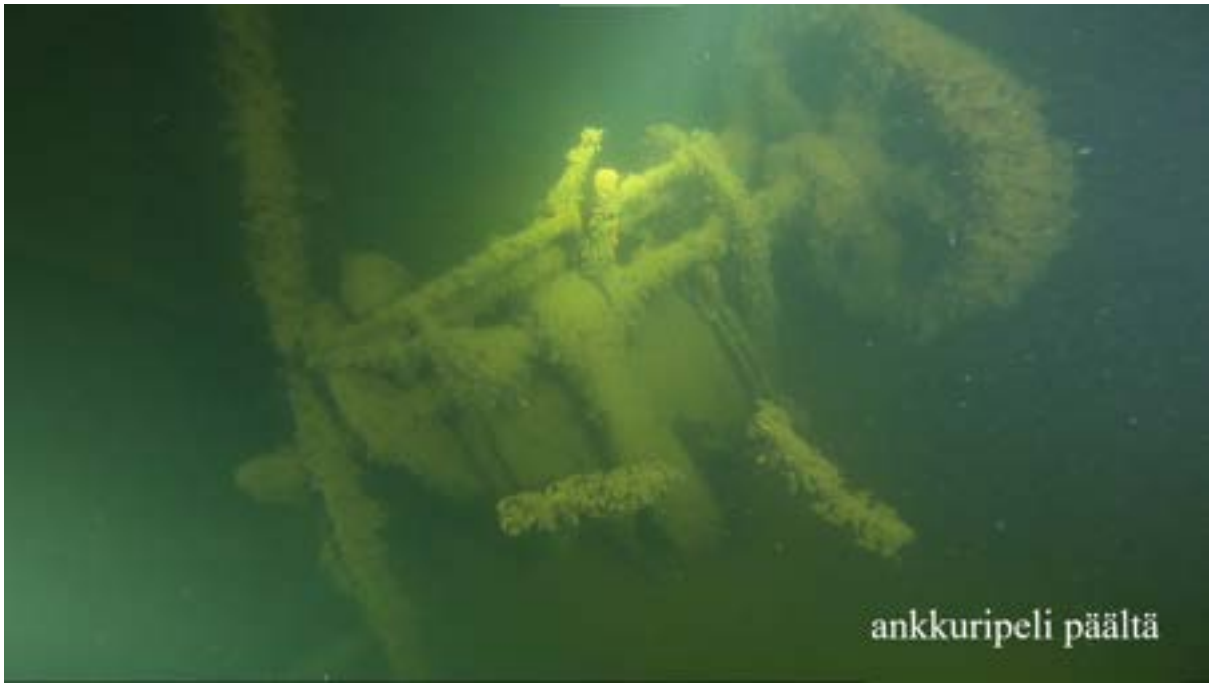
Molempien ruumaluukkujen vieressä oli vinssi, ja keulassa oli ankkuripeli. Ankkuripeli vaikutti käsikäyttöiseltä, sillä siinä oli suurehko kampi paikoillaan. PP puoleinen pääankkuri oli paikoillaan ankkuriputkessa aluksen kyljellä, mutta SP puolen pääankkuri oli sijoitettu kannelle, eikä SP puolelta löydetty edes ankkuriputkea. Aluksessa on ollut useampi apumasto, jotka ovat kaatuneena pääosin PP puolelle. Perähytin katolle oli sijoitettu vetoisuudeltaan noin 0,5 kuutiometrin kokoinen tynnyri.

ankkuripeli päältä

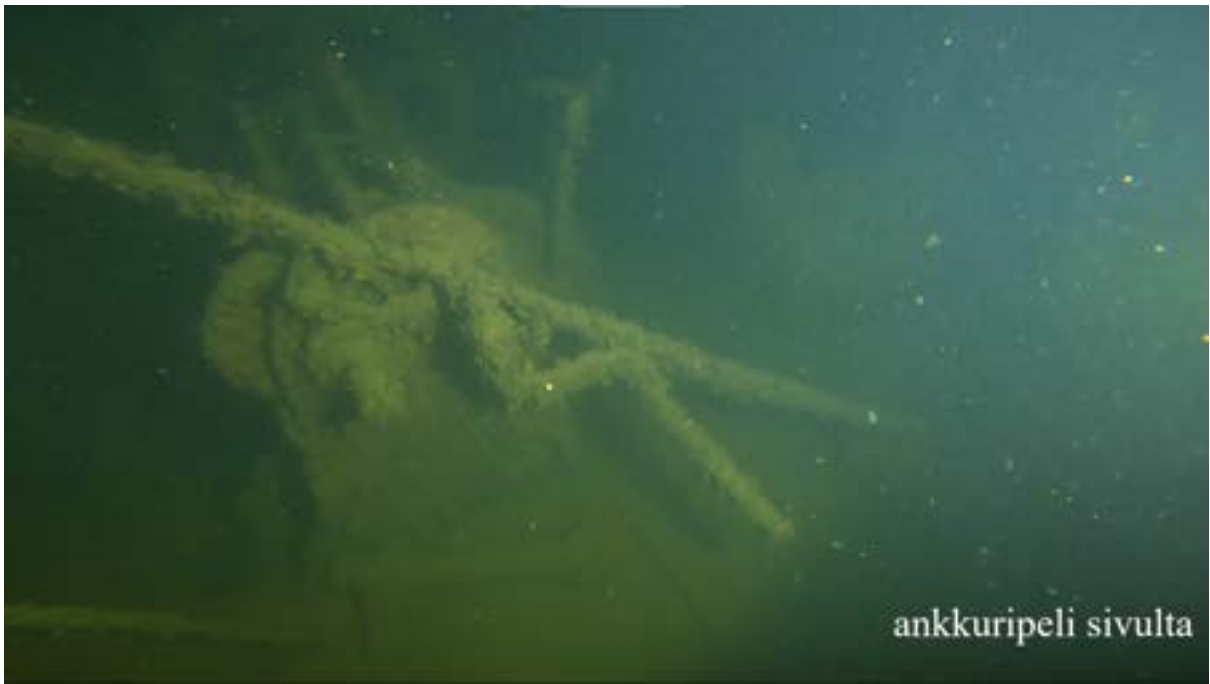
ankkuripeli sivulta

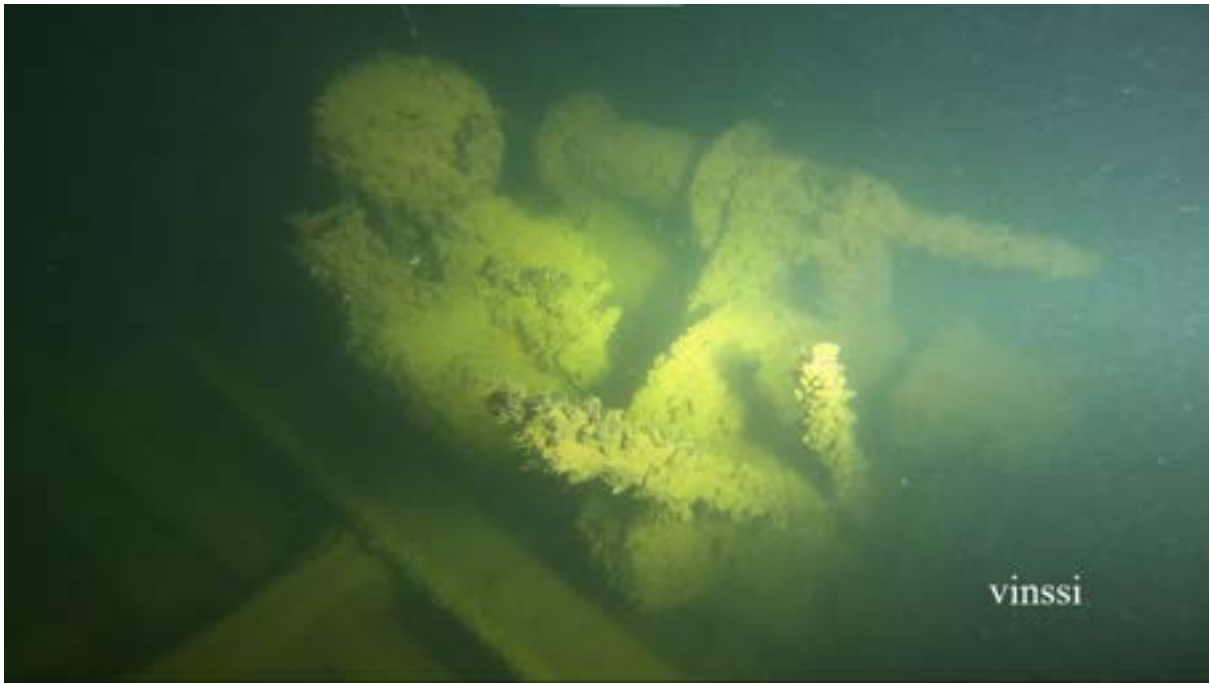
vinssi

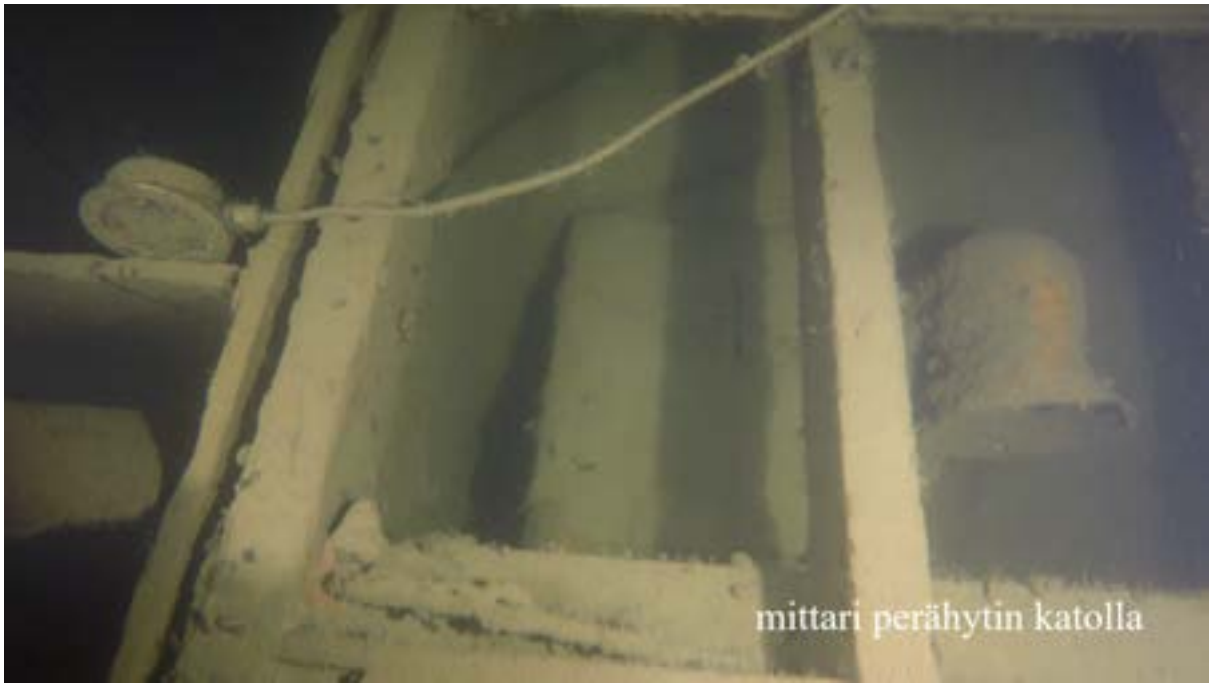
Perähytin katolta löytyi paikoiltaan irronnut sähköpäätaulu sulakkeineen, radio/suuntimislaite, sekä muutamia mittareita. Yksi sukeltajista uskoi kytkevänsä erottamaan yhdestä mittarista tekstin 'manometer', mutta muista laitteista tekstejä ei pystytty havaitsemaan. Radion koppa oli päältä auki ja radion sisuskaluista pystyi erottamaan neljä vahvistinputkea. Sulakekansien tulkittiin olevan muovia tai bakeliittia.

mittari perähytin katolla

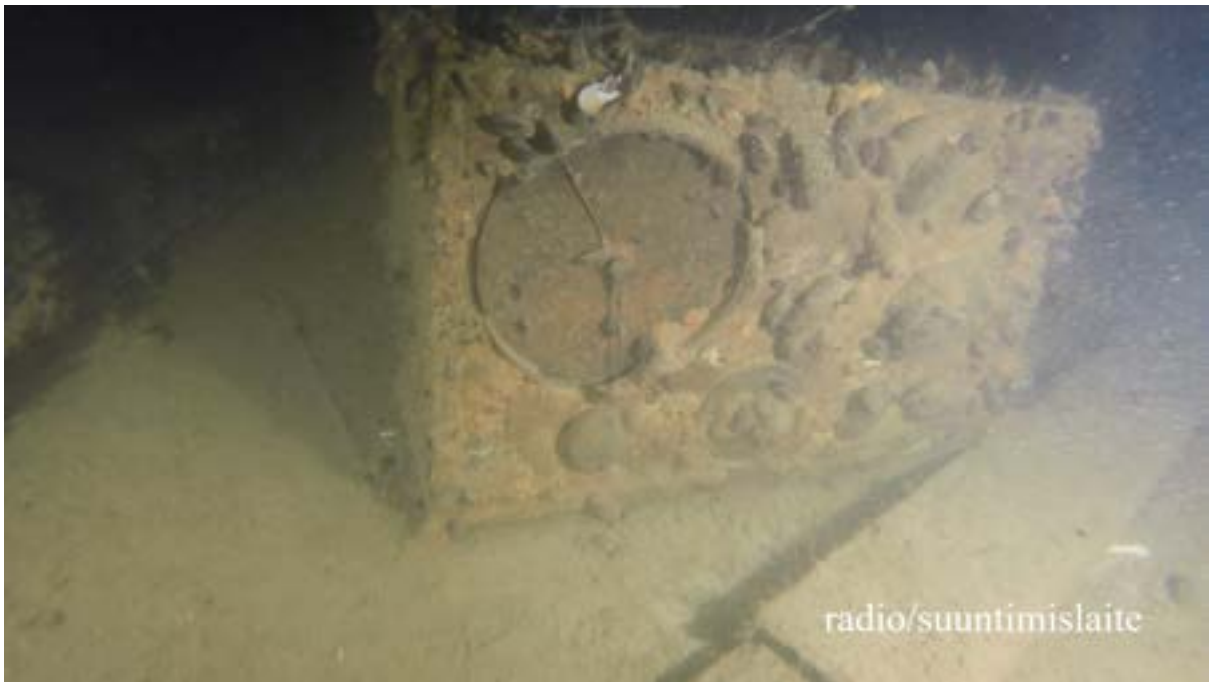
radio/suuntimislaite

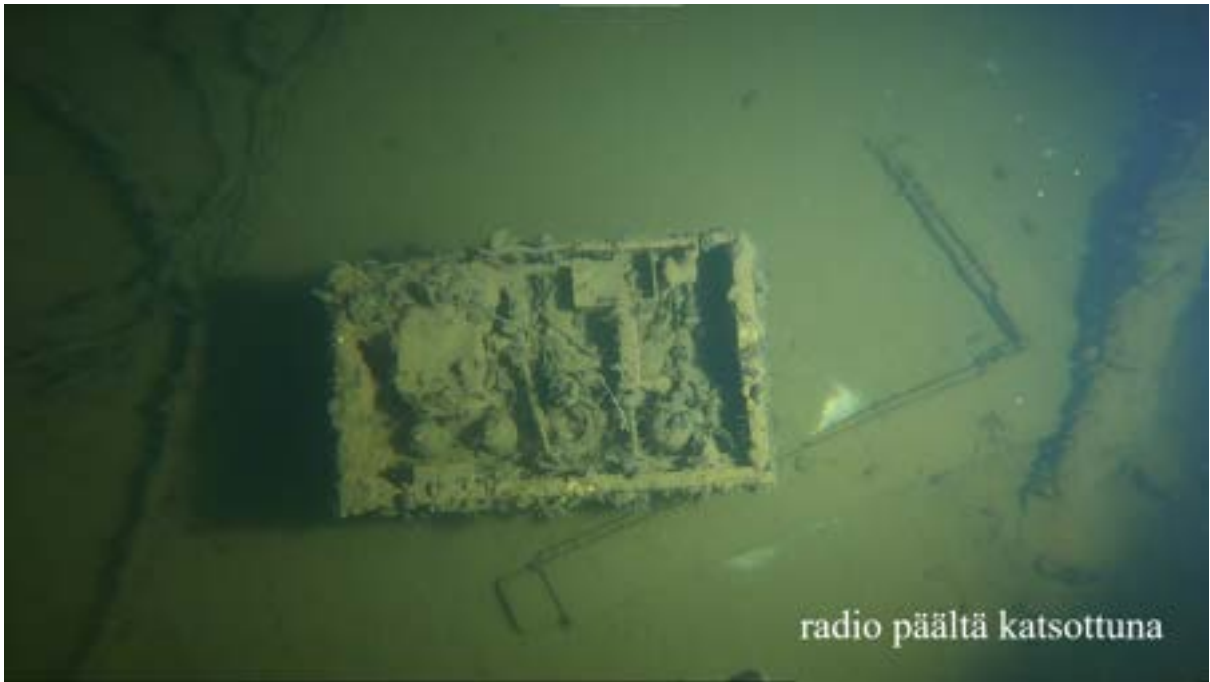
radio päältä katsottuna

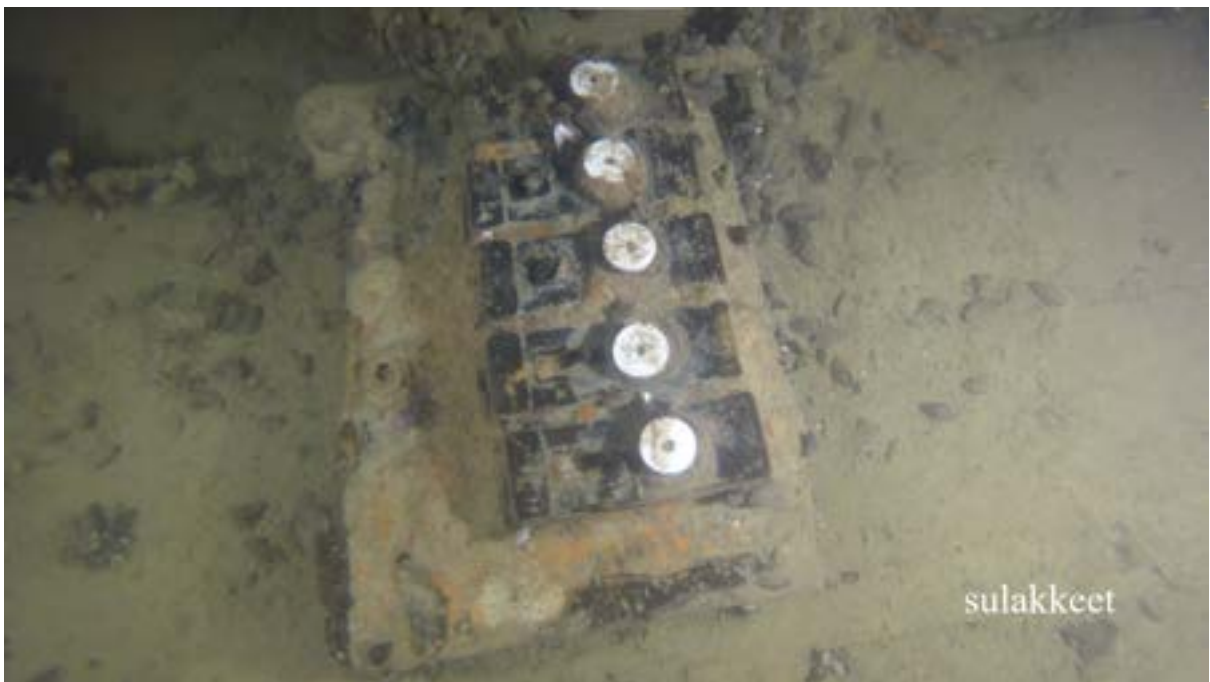
sulakkeet

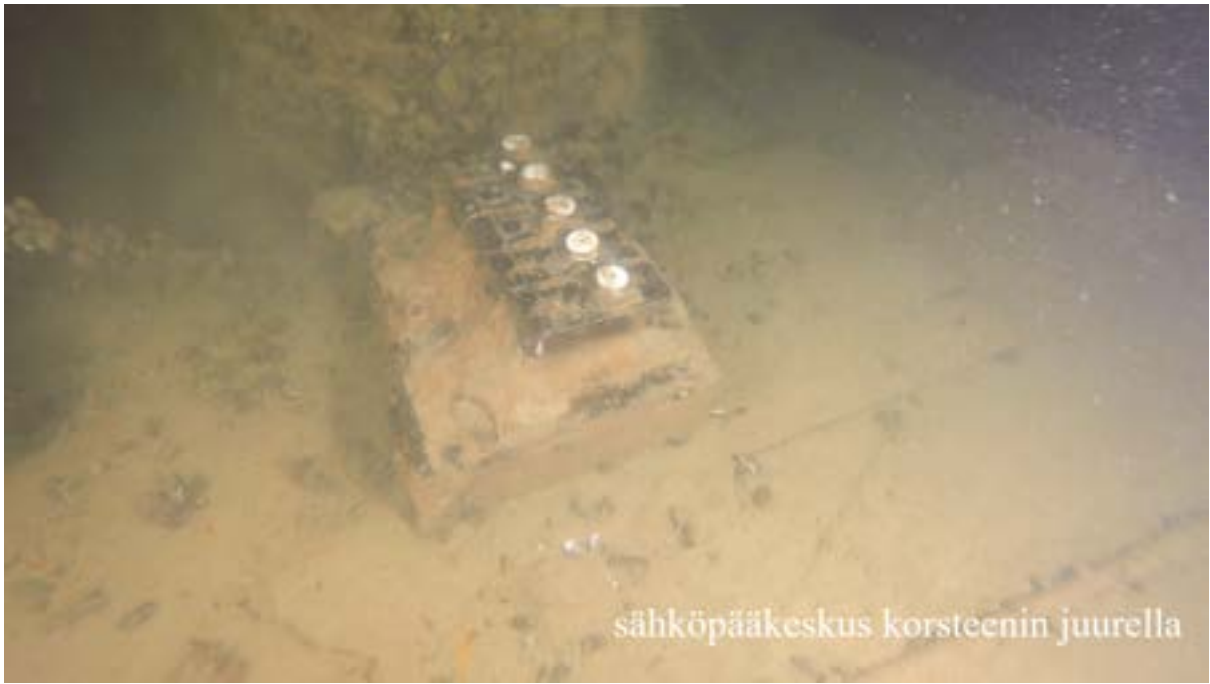
sähköpääkeskus korsteenin juurella

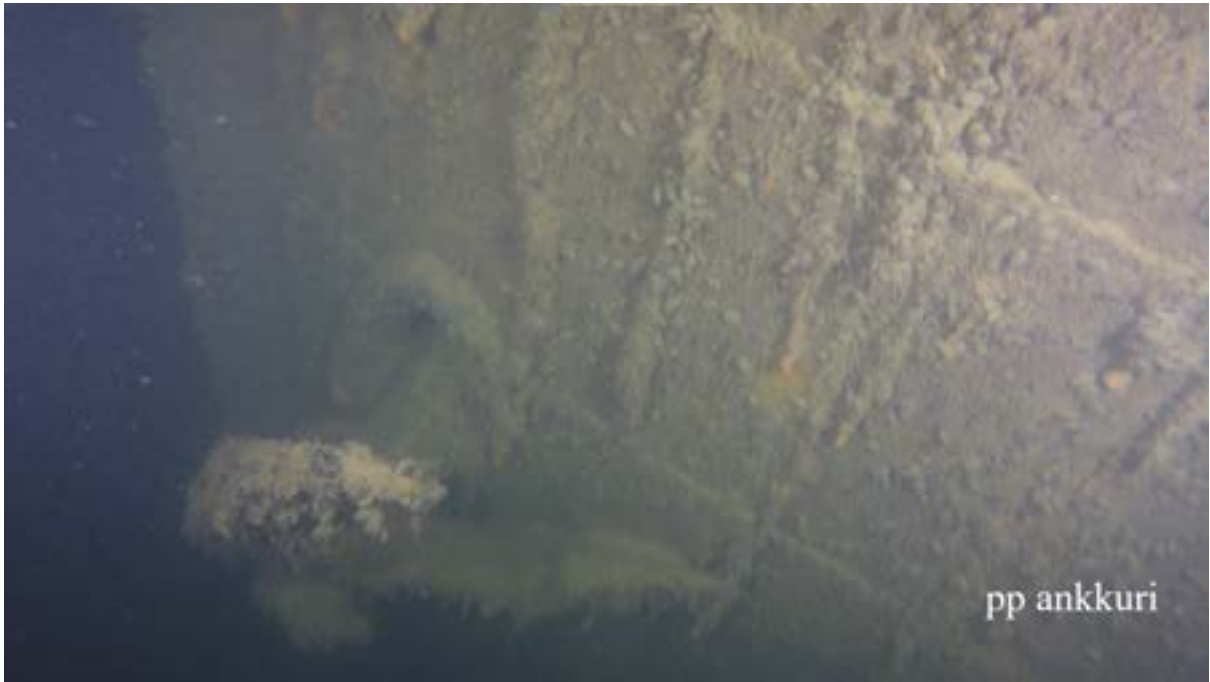
pp ankkuri

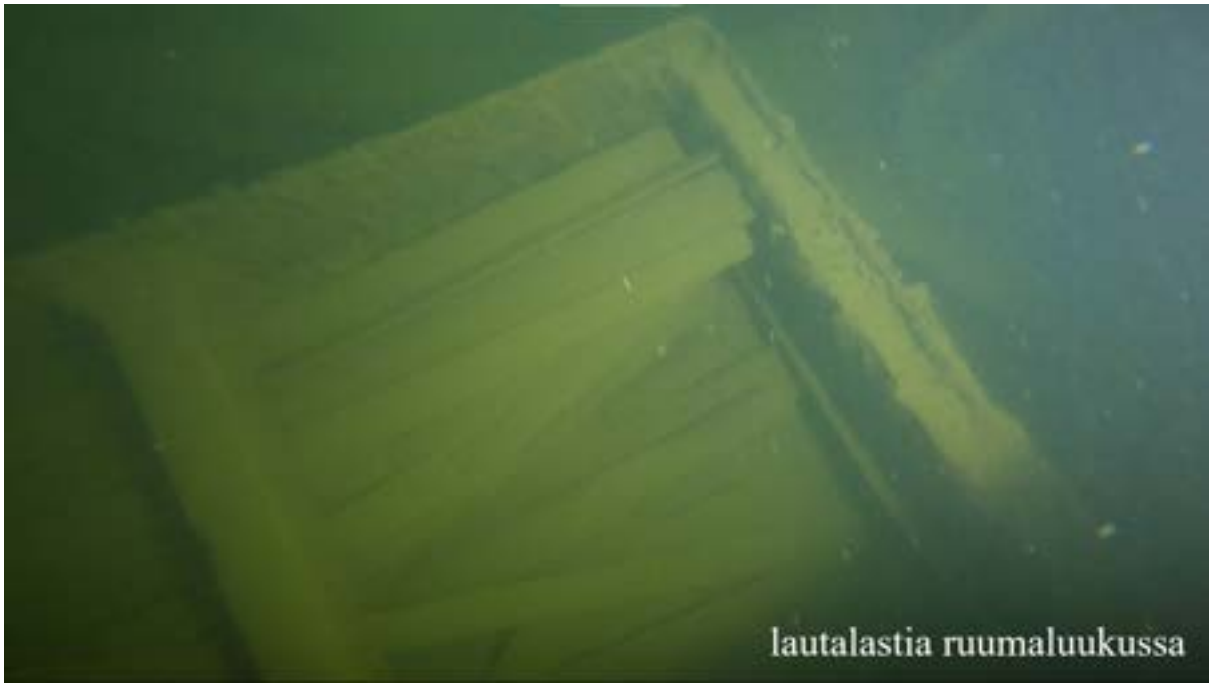
Hyllyn todettiin olevan metallirunkoinen rahtialus. Aluksessa on kaksi suurta ruumaluukkuja, jotka molemmat oli lastattu täyteen lautatavaraa. Aluksen perä on uponnut saveen siinä määrin, että potkurin olemassaoloa ei pystytty varmistamaan. Alus on kuitenkin todennäköisesti ollut konevoimalla kulkeva, sillä perähytin katolla havaittiin ohjaushytin jäänteet, korsteeni, painemittareita, sekä mahdollisesti myös ruorirattaan akseli. Toisaalta perässä tai keulassa ei ollut vahvoja, hinaukseen tarkoitettuja pollarirakenteita. Aluksen käyttövoimaa ei pystytty varmistamaan. Rungon kylkipellityksestä ei löydetty niittejä, joten sen pääteltiin olevan hitsattu. Miehistön majoitustilat ovat sijainneet keulassa.

lautalastia ruumaluukussa
