PIEN-TOIJOLA: VUODEN 2009 KORJAUKSET

Uunin muuraus ja kyökin lattian mataloittaminen sekä muita pieniä korjauksia

Rev C. 13.8.2010 Lisätty kolmannen vaiheen työmaahavainnot

ARKKITEHTITOIMISTO HEIKKI KIRJALAINEN OY 10.08.2009

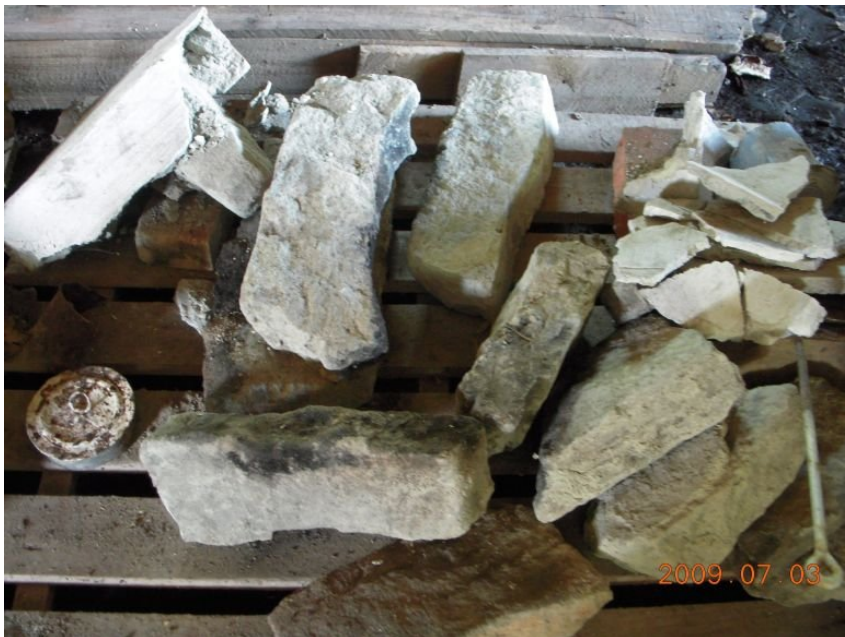
Uunin osia on ripoteltu eri paikkoihin Pien-Toijolan alueelle. Uunin kipinäpeltili, nuohousluukut ja uunin kanavien välikiviä on navetassa puulavetin päällä. Muurauskivet ja rikkonaiset tiilenpalat löytyvät riihen eteläpuoleiselta kalliolta, ruohon seasta. Navetan itä-oven sisäpuolelle kasatut kivet ovat peräisin kamarin hormista, niitä voidaan käyttää mm. uunin perustamisessa. Alla navetassa olevia uunin osia.

Muurauskiviä saattaa olla jossain muuallakin. Osa on todennäköisesti hajonnut purkamisessa, koska seassa on hyvin vaaleita matalapolttoisia punatiiliä ja vanhoja hapertuneita tulitiiliä. Osa luonnonkivistä oli ruostunut ja hajonnut.

Muurarin tulee ennen työn aloittamista siirtää riihen lähellä olevat kivet päärakennuksen lähelle, käydä lisäksi navetassa olevat kiviakat läpi ja tutkia mitkä kivet ovat käyttökelpoisia muurauksessa. Tällaisia ovat mm. noppamaiset graniittikivet, myös suuremmat kiven järkäleet sopivat uunin takaosaan. Kuten myös

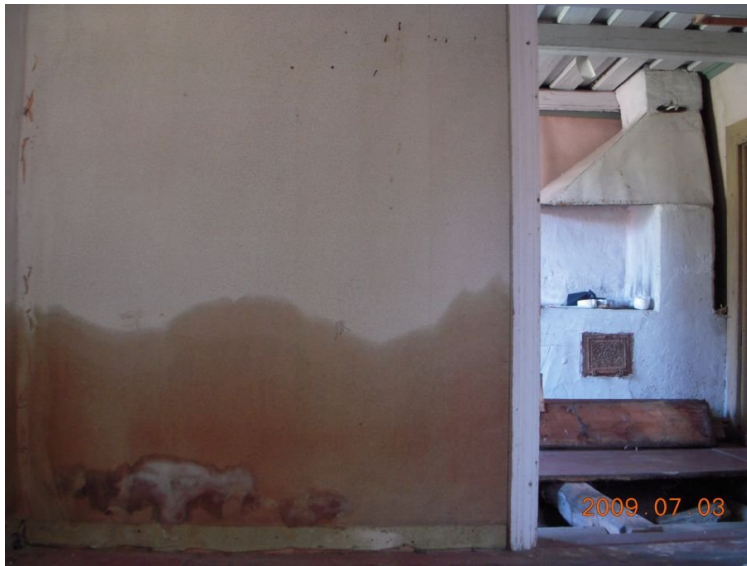
Kyökin tapetin tummumisen syynä on öljy tai rasva, joka on ilmeisesti levinnyt seinässä kiinni olleesta laitteesta. Kyökin kamarin vastaisen seinän kolmannen hirren varauksen kohdalla on 50 x 300 mm kokoinen loveus, jossa laite on ollut. Öljy ja myös suola ovat levinneet varausta myöten kamarin puolelle. Öljyä on myös joutunut ulkoseinänurkkaan. Öljyn tai rasvan tarkempi koostumus/lähde ei ole selvinnyt suunnitteluvaiheessa.

1. Kamarin seinä ja tapetoidun pinkopahvin öljystä tummunut alue.

Tapetteihin joutunutta öljyä ei voida poistaa millään järkevällä konstilla. Lähtökohta korjauksessa on, että öljyn leviäminen estetään, siten että pintapahvi eristetään alemmista kerroksista.

Eristämisessä käytetään toiselta pinnalta maalattua pinkopahvia, tai muuta jäykkää paperia. Maalaus tehdään öljymaalilla, värillä ei ole väliä. Eristyspahvi asennetaan siten, että maalattu pinta tulee ulospäin.

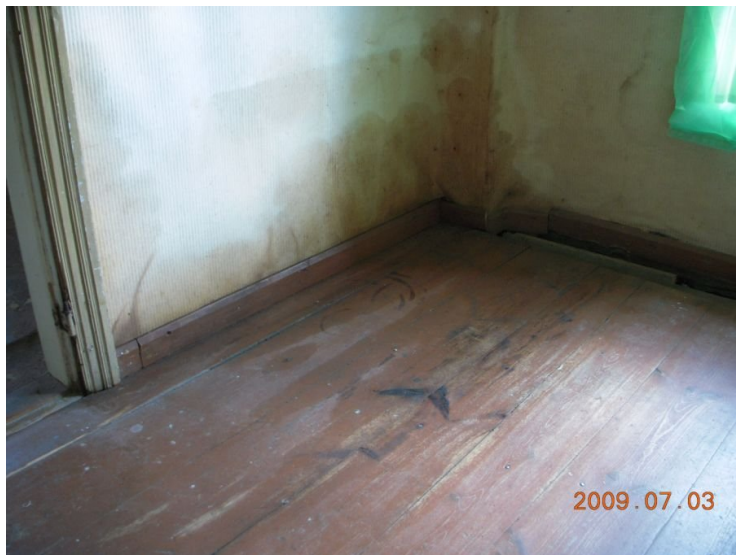
Kyökissä öljy kulkee tapetista toiseen alemman maalatun pinkopahvin alareunaa pitkin. Eristettävä alue on tapettien alaosa, erityisen tärkeää olisi saada ujutettua eristyspahvi myös nurkkaan. Kyökissä pahvi asennetaan pinkopahvien väliin. Pahvi naulataan alareunastaan kiinni vanhoihin nupinauloihin pinkopahvien kiinnityksen yhteydessä.

2. Kyökin seinä ja Oulun pahvin öljystä tummunut alue.

Tapetti: Tapetin aluspahvitus toteutettiin pääosin suunnitelmien mukaan. Pahvia ei kuitenkaan voitu ulottaa nurkkiin asti, koska nurkissa päällyspahvi oli kiinnitetty alustaansa liimaten ja naulaten. Aluspahvit liimattiin kolmesta osasta.

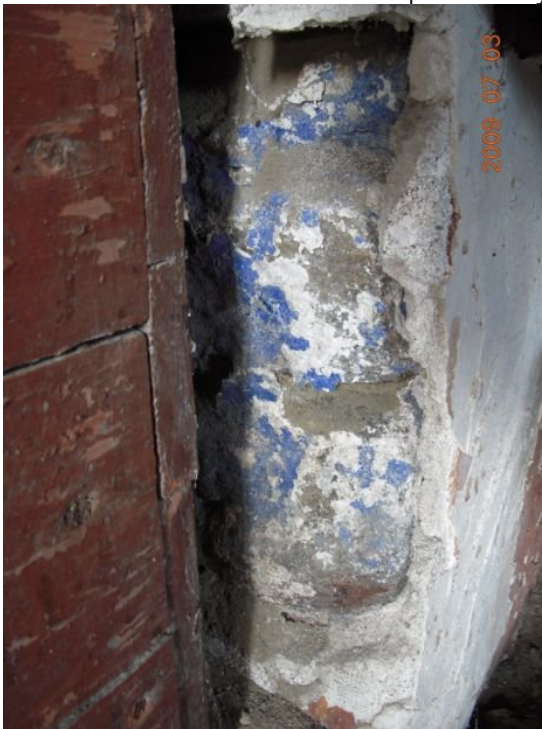
Alueelta, johon rappauskorjaus tehdään, löytyy jännittäviä värikerrostumia. Alinna on keltaokran sävy, sen päällä sammunutta falunin punaista, lisäksi löytyy hyvin puhdas, kirkas koboltin sininen, joka näyttäisi olevan rappauksen keskikerroksessa.

kr.	pigmentti	sävy määritys
Värimääritys:	keskellä	koboltin sin.	Uulan värik. 6000 Sini
	alinna	keltaokra	Uulan värikartta 3018 Ruska
	päällimm.	falunin pun.	Uulan värik. 4300 Karpalo

Kuva 4. Uunin vanhaa koboltin sinistä pintakäsittelyä.
