Villa Rulludd

Porrastilan konservointi

Ruusukamarin ja salin tapettien
konservointi

Rakennusentisöinti- ja kunnossapito Oy

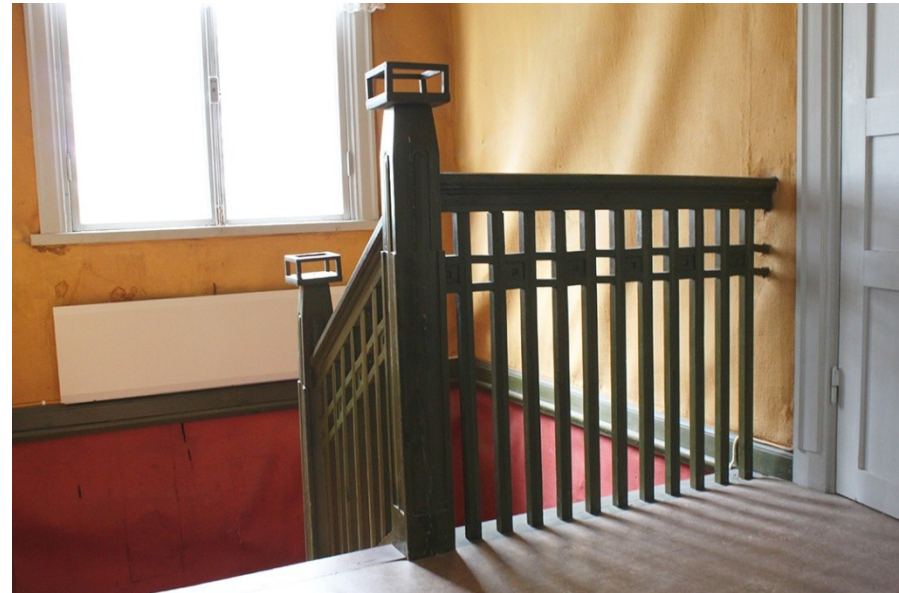
Kuva 1. Porrastila ylätasanteelta

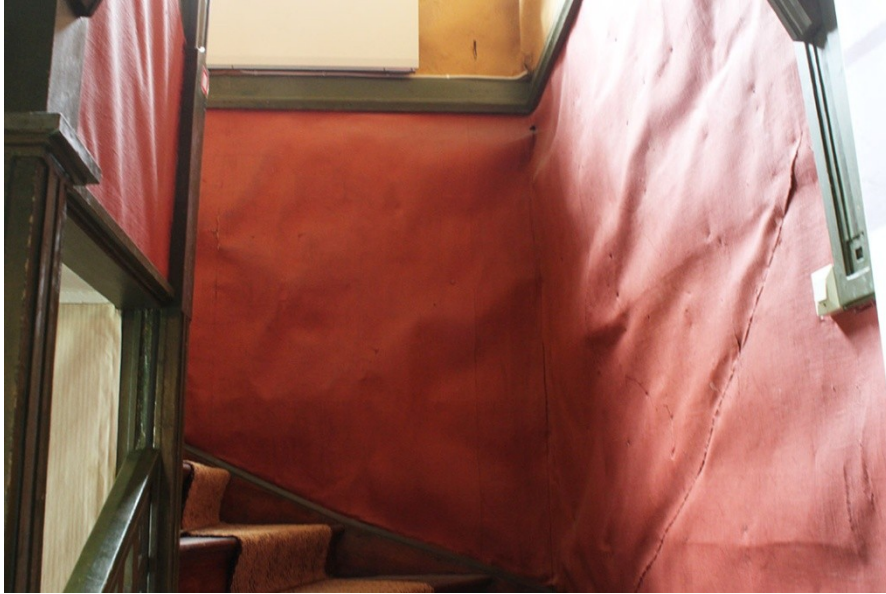
Seinien punainen alaosa on hyvin epätasainen ja naarmuinen. Maalipinta on kiillottunut ja siten hyvin erioloinen kuin yläosan matta pinta. Pahvien ja kankaiden saumat olivat paikoitellen

Kuva 2. Portaikon punaiseksi maalattua alaosaa

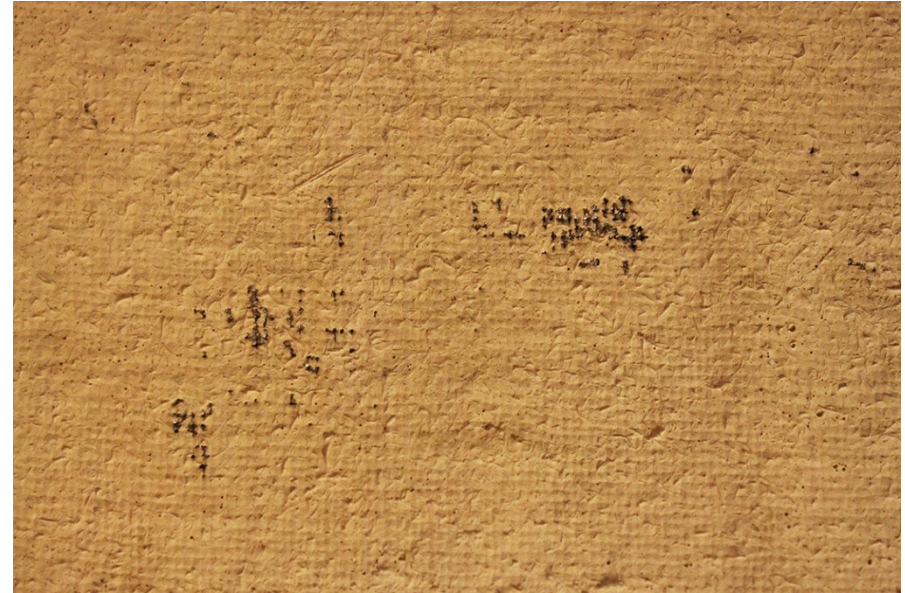
Kuva 4. Keltaisen maalin alla näkyy paikoitellen kultamaalia

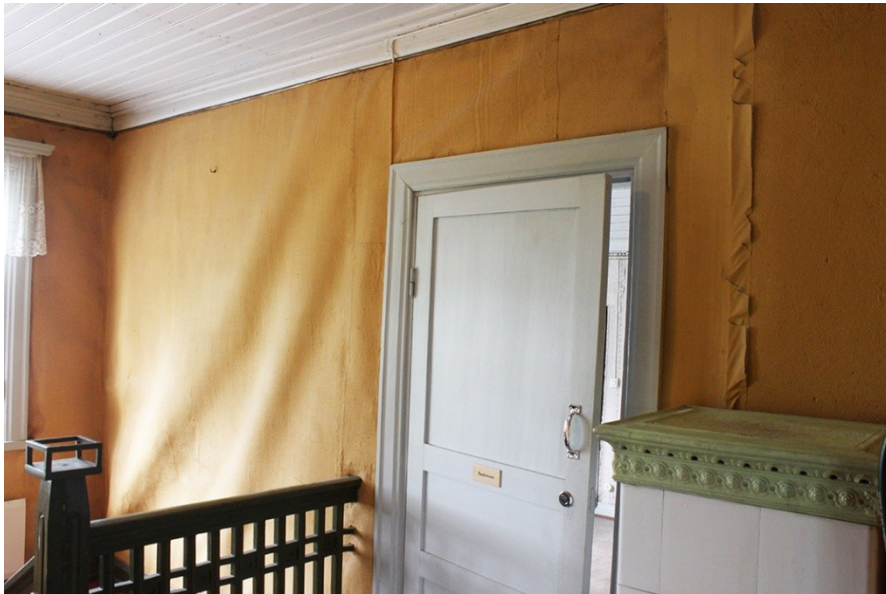
Seinien keltaiseksi maalatussa yläosassa oli paljon tummia kosteusvaurioita erityisesti päätyseinällä. Tämä seinä näyttääkin maalatun kahteen kertaan keltaisella, nykyinen sävy eroaa hiukan muiden seinien sävystä. Lisäksi seinässä on suuria paikkamaalausalueita, joten yleisilme oli melko epätasainen ja läikikäs. Kosteusvauriokohdat seinissä liittyvät osittain paikkamaalauksiin. Repeämiä ei seinien yläosissa ollut lainkaan, vain päätyseinässä oli muutama ilmeisesti vanhojen hirsikorjausten yhteydessä syntynyt isohko reikä.

Kuva 3. Portaikon keltaiseksi maalattu yläosa

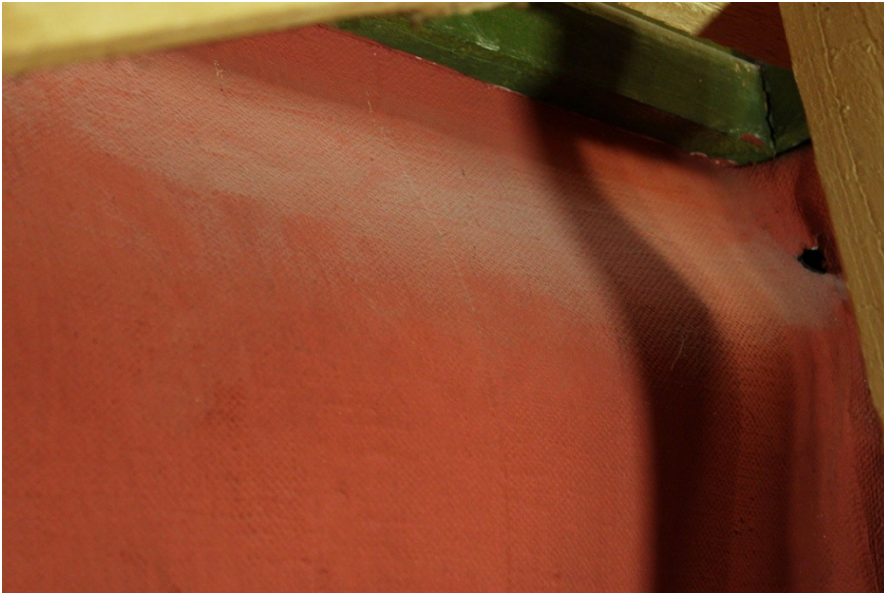
Kuva 5. Kupruilevan pahvin pintaan on kerääntynyt pölyä

Pinnoista puhdistettiin irtolika imuroimalla ja samalla siveltimellä harjaten. Lisäksi pinnat puhdistettiin pehmeällä Akapad-kuivapuhdistussienellä. Erityisesti keltaiset seinäalueet kirkastuivat sienellä puhdistettaessa huomattavasti ja osa kiiltoina pinnassa näkyvistä naarmuista häipyi.

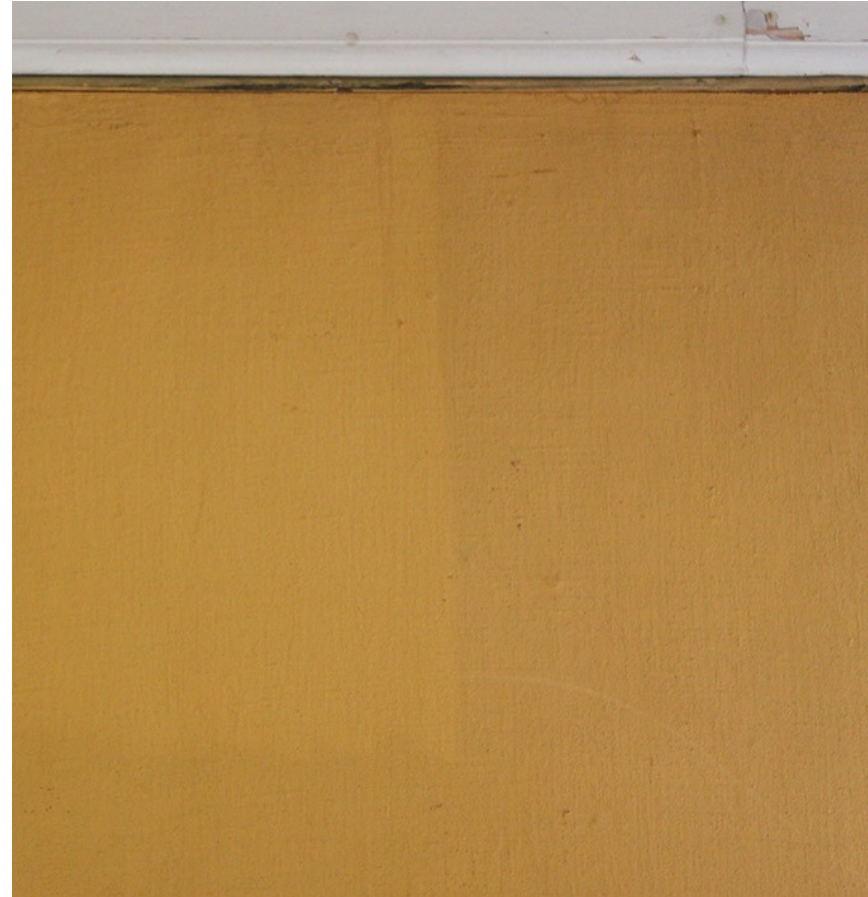
Kuva 6. Puhdistusraja seinäpinnassa

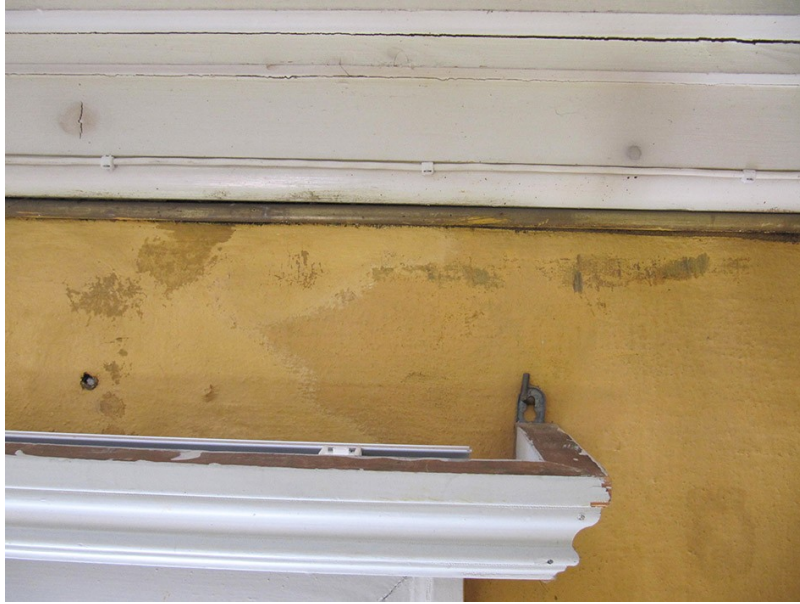
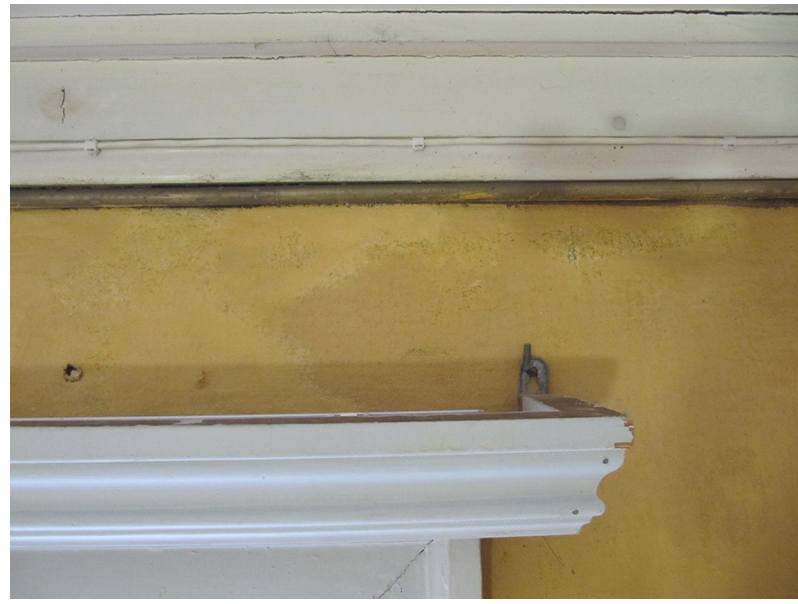
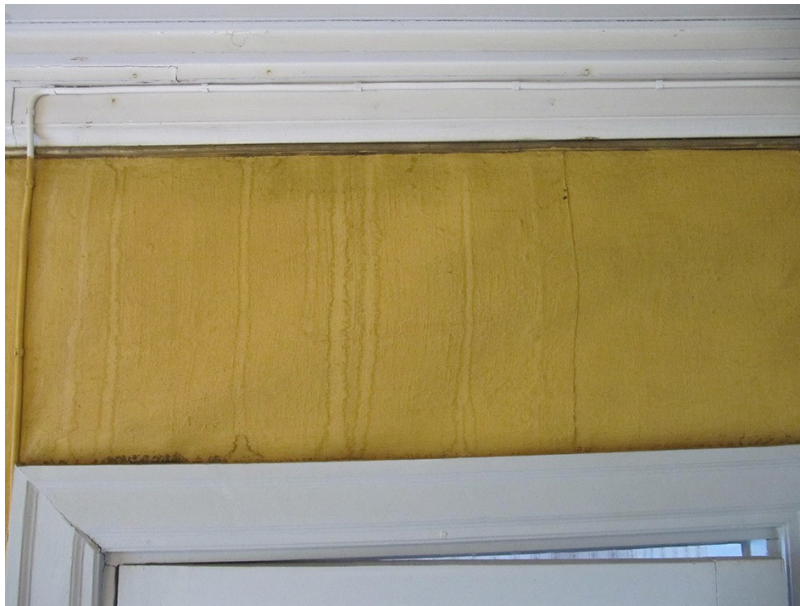
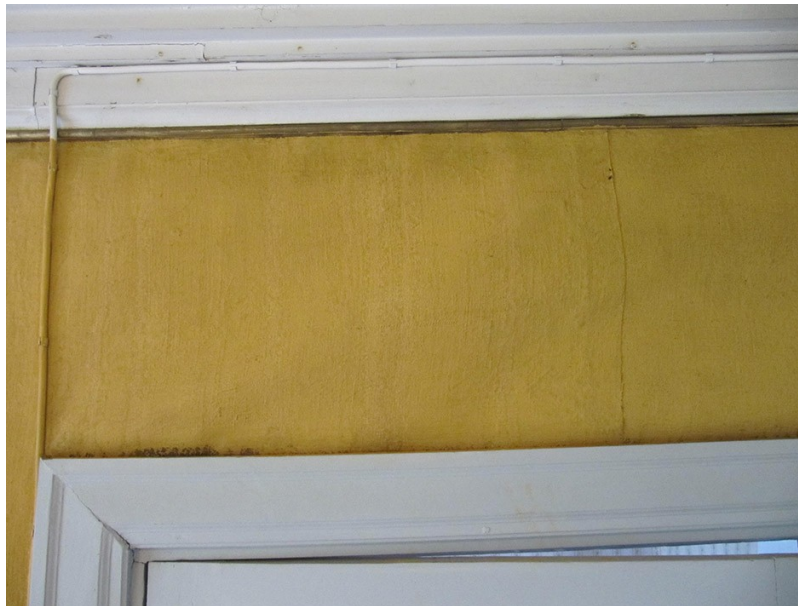
Kuvat 7.-10. Kosteusvaurioita ennen ja jälkeen retusoinnin

Seinäpintojen tummia kosteusvaurioita häivytettiin pastelliliiduilla ja –kynillä retusoiden.

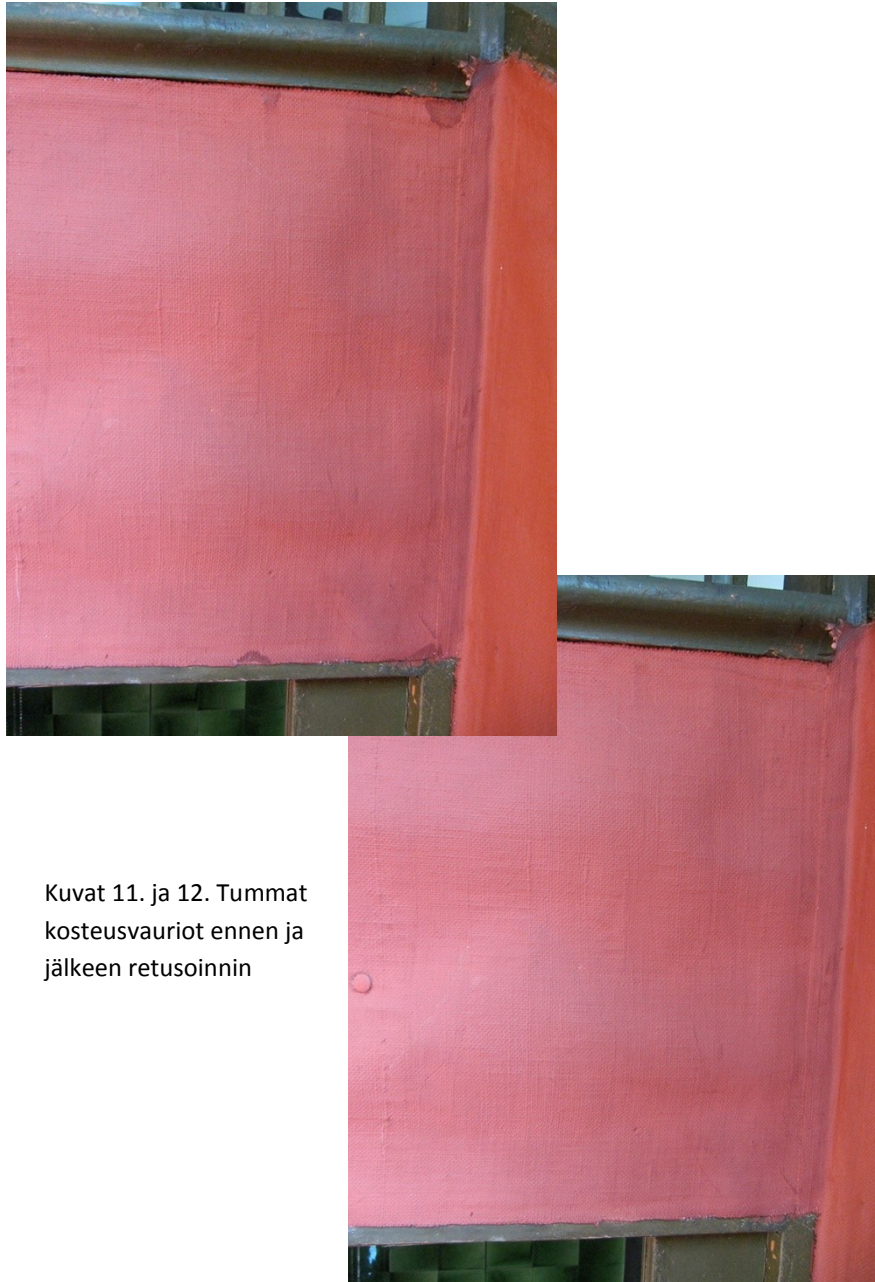
Kuvat 11. ja 12. Tummat kosteusvauriot ennen ja jälkeen retusoinnin

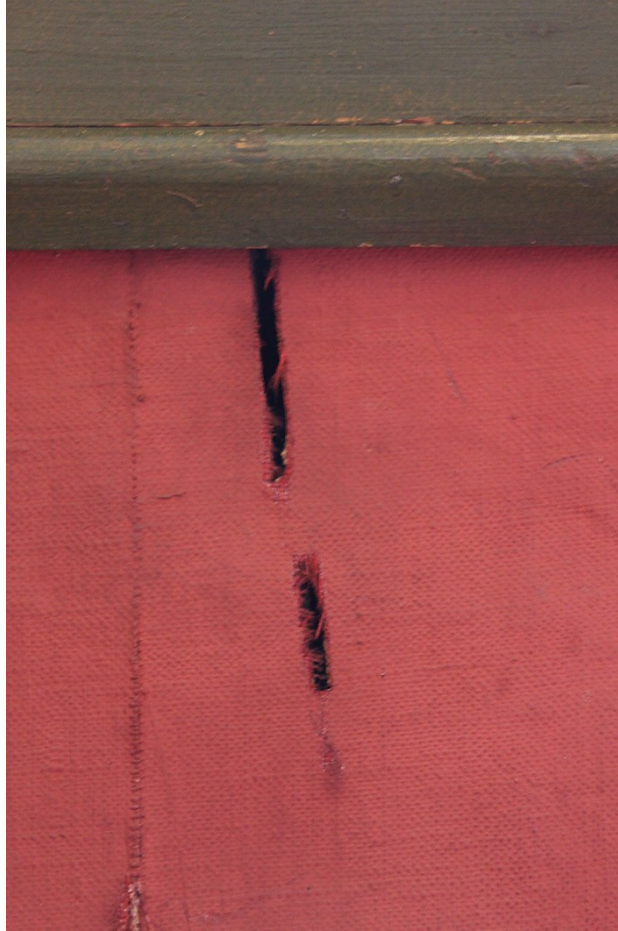
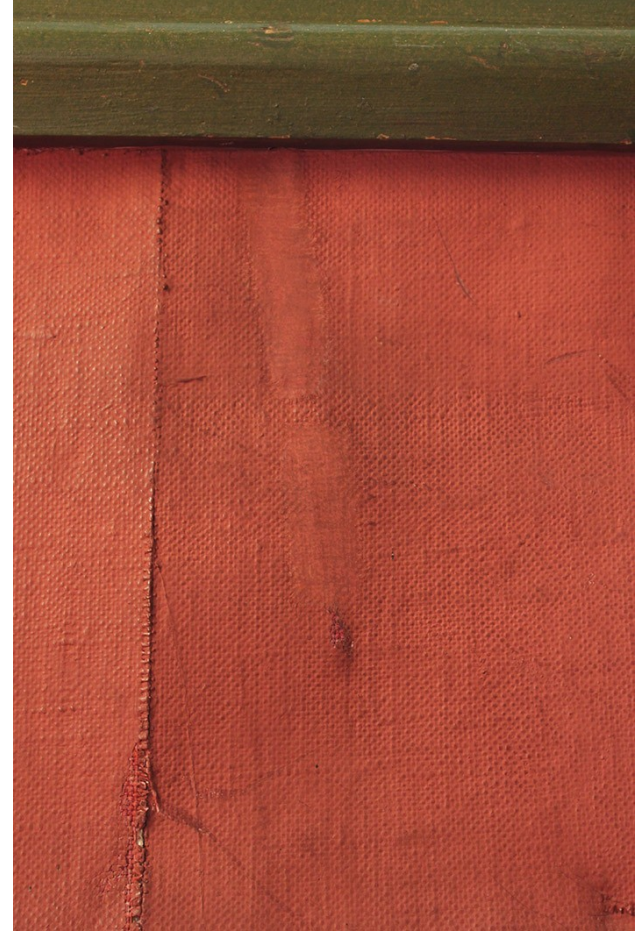
Kuvat 15.-18. Seinäpintojen reikiä ennen ja jälkeen paikkauksen ja retusoinnin.

Pahvissa/kankaassa olleet reiät ja selvästi kuoppina näkyvät naulan kohdat paikattiin liisteröimällä pintaan akryylimaaleilla valmiiksi sävytettyä japaninpaperia. Samoin siistittiin myös alueita, joissa puuttui maalipintaa ja kangas oli näkyvässä. Punaisen seinäalueen tekstuuria imitoitiin paikkauksissa painamalla sävytettyyn paikkapaperiin säkkikankaan avulla hiukan tummemman sävyistä kangastekstuuria. Paikkauksia patinoitiin vielä aluekohtaisesti pastelliväreillä. Vanhojen kiinninaulattujen viillojen peittämistä ja suojaamista japaninpaperilla testattiin. Viillot päätettiin kuitenkin jättää näkyviin sellaisinaan, koska niiden peittäminen ei merkittävästi häivyttänyt viillon harjannetta seinäpinnassa eikä viillojen suojaamista koettu tarpeelliseksi.

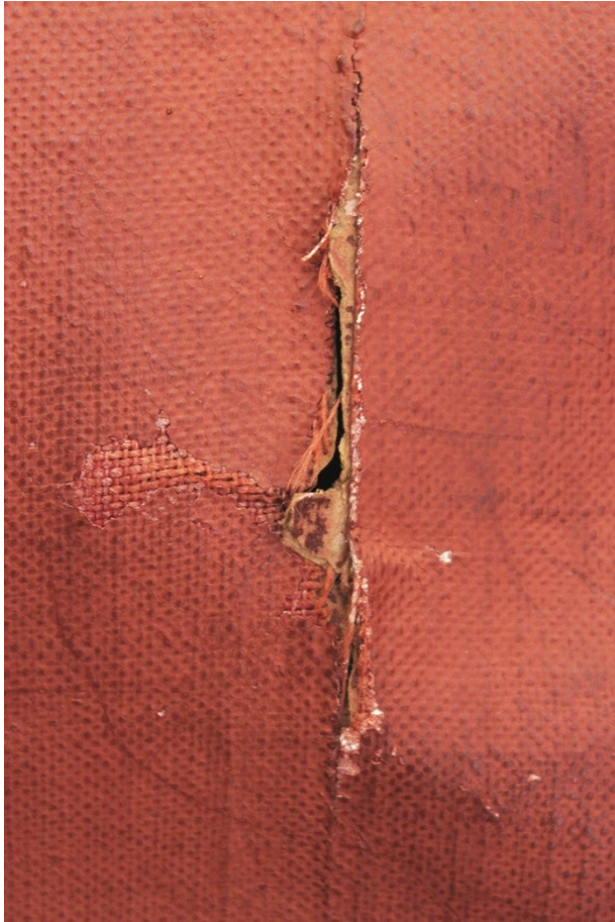
Kuva 19. Auki revennyt sauma pahvissa ja kankaassa

Seinän alaosissa auenneet pahvisaumat liimattiin kiinni ja muutamissa kohdissa pahvista irronnutta kangasta kiinnitettiin paikoilleen. Kankaan kiinnittämiseen kokeiltiin ensin lämmöllä aktivoituvaa Beva-liimakalvoa, jottei tarvitsisi käyttää lainkaan kosteutta. Liimattavat kerrokset olivat kuitenkin liian paksuja kalvolla kiinnitettäviksi. Kankaan liimauksessa käytettiin akryyliliimaa, joka jättää paikkauksen hyvin joustavaksi. Revenneet tai irronneet pahvisaumat kiinnitettiin liisterillä. Repeämiin pahvien ja kankaan saumoissa ujutettiin mahdollisuuksien mukaan taustatueksi liisteröidyt japaninpaperisuikaleet, jotka pitävät repeämän reunat yhdessä. Koska pahveja ei ryhdytty availemaan ja irrottamaan reunoistaan, ei vaurioita päästy tukemaan ja paikkaamaan taustapuolelta. Tehdyt paikkaukset ovat lähinnä esteettisiä ratkaisuja eivätkä varsinaisesti tue vauriokohtia. Mikäli tulevaisuudessa pahveja päädytään avaamaan esimerkiksi niiden oikaisemiseksi, on vauriot syytä paikata ja tukea taustapuolelta.

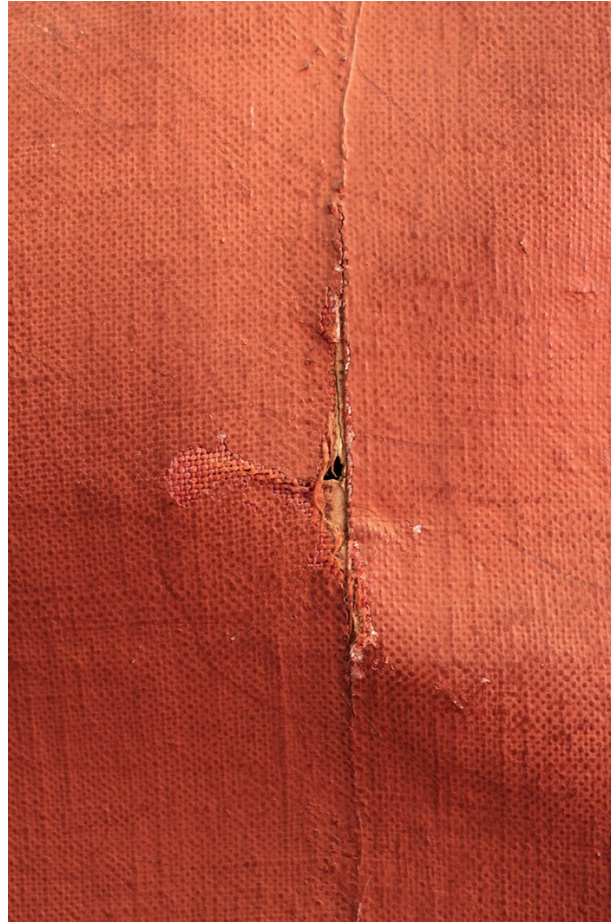
Kuva 20. Sauma kiinni liimattuna

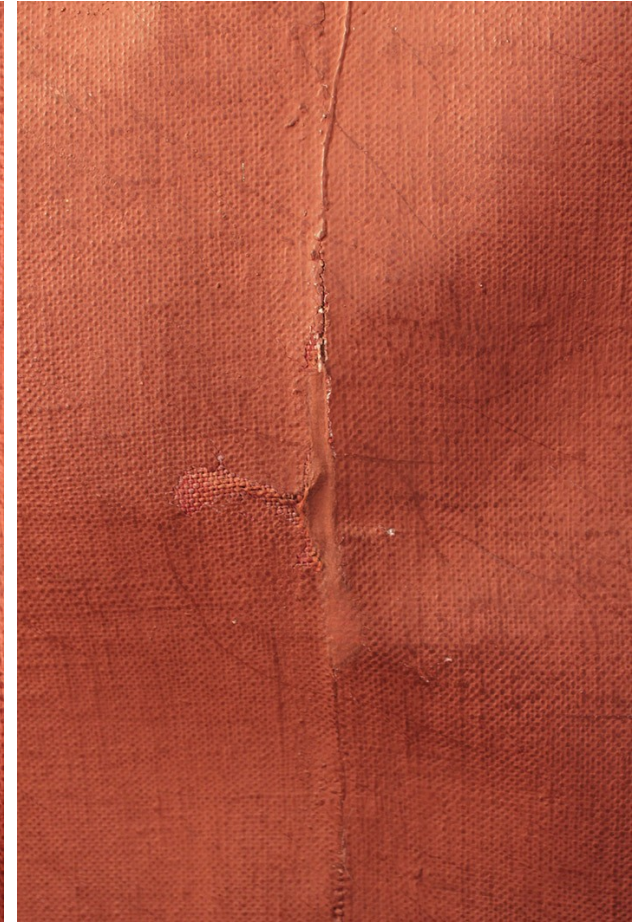
Kuva 21. Paikkaus retusoitu värjättyllä japaninpaperilla

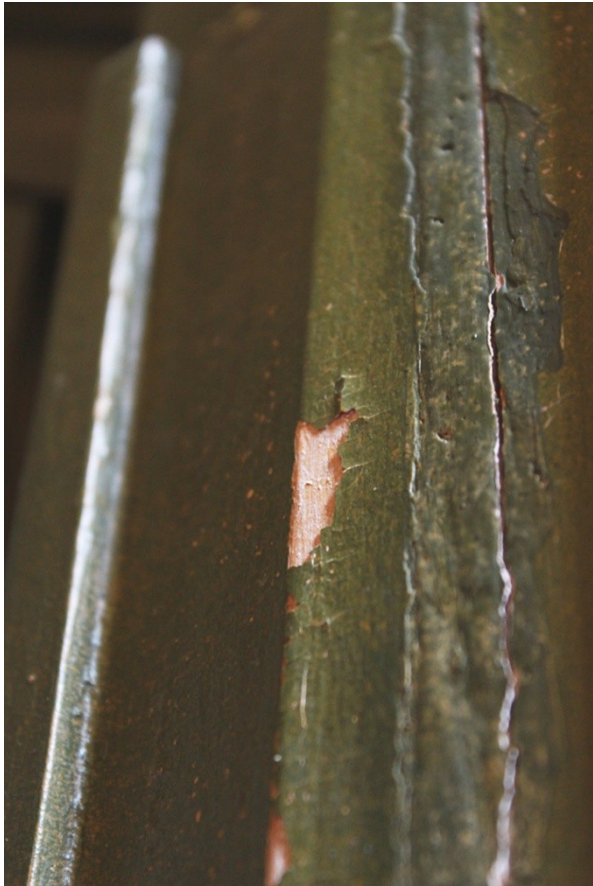
Kuva 28. Irti krakeloituvaa maalia

Krakeloitunutta maalia kiinnitettiin alueilta, joissa maalia oli selkeästi irtoamassa ja se oli kosketukselle alttiilla alueilla, kuten kaiteen pylväässä. Maalinkiinnitykseen käytettiin Lascaux MFK konservointiliimaa.

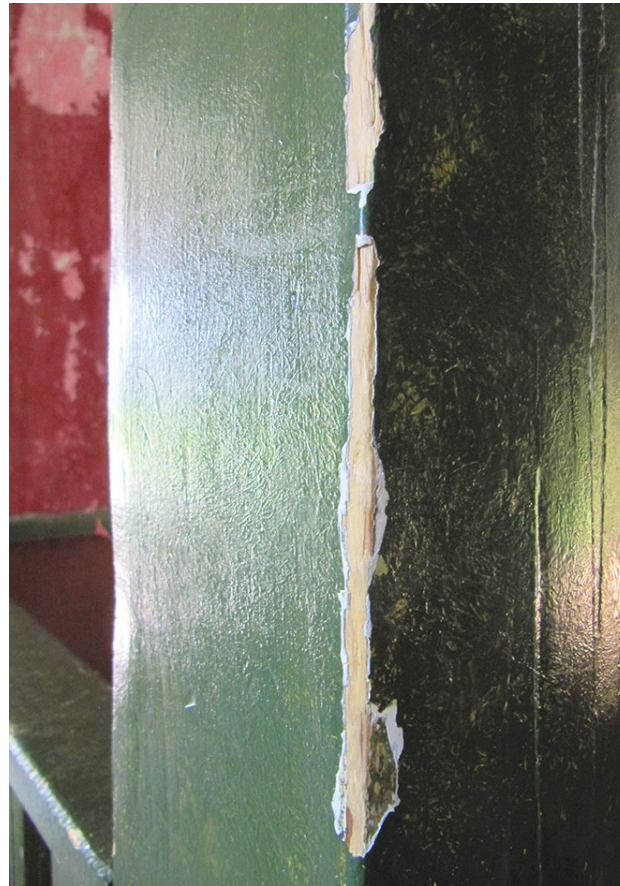
Kuva 29. Kolhuja pylvään kulmassa

Maalipinnan vaurioita retusointiin niiltä osin kuin ne olivat esteettisesti häiritseviä kolhuja ja lohkeamia tai valkoista pohjustetta oli näkyvissä. Luonnollinen kuluma jätettiin näkyviin.

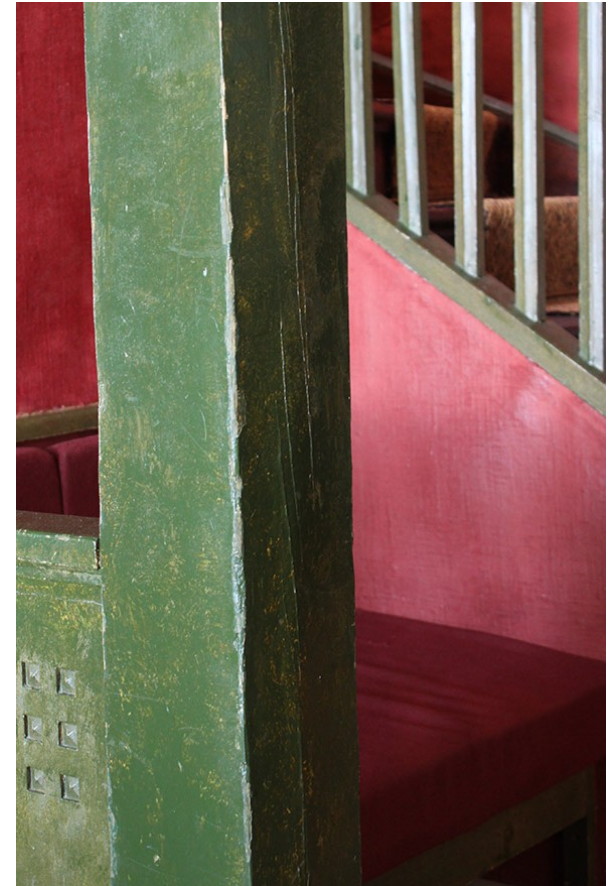
Kuva 30. Kolhut retusoitu

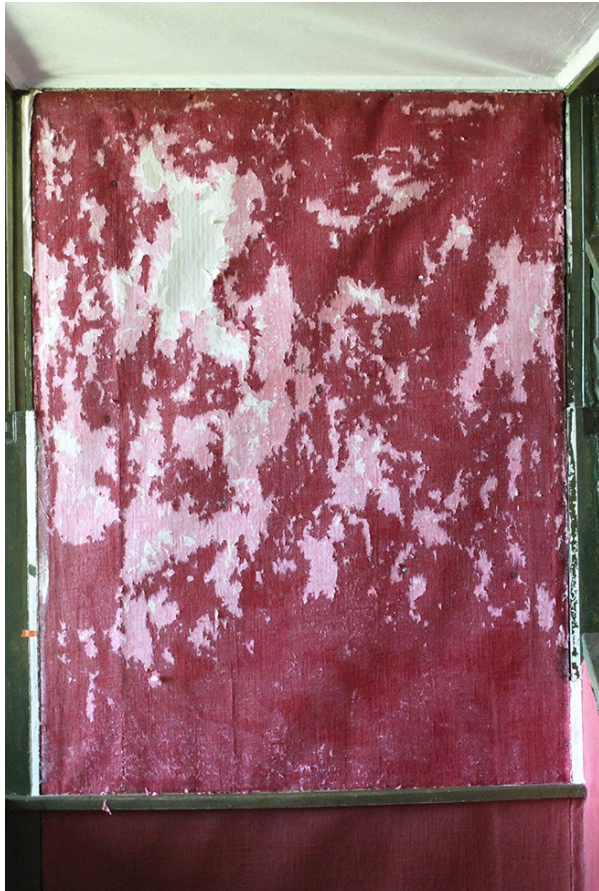
Kuva 33. Tapetin alla oli ohut pohjapaperi

Tapetin irrottamista testattaessa havaittiin, että kankaan pintaan oli liisteröity ohut pohjapaperi ennen tapettia. Paksu tapetti saatiin poistettua mekaanisesti palettiveistä apuna käyttäen. Paikoitellen heikosti kankaassa kiinni oleva pohjapaperi lähti jo tapetin mukana. Monin paikoin ohuempi paperi oli kuitenkin tiukasti kankaassa kiinni ja vaati kostuttamista irrotukseen. Kostutettua paperia nostettiin pinnasta irti mekaanisesti. Paperin poiston jälkeen kankaan pintaan jäi vaaleaa liisterihärmää ja paperinukkaa, joita edelleen puhdistettiin pinnasta varovasti kostuttamalla ja siveltimellä harjaten.

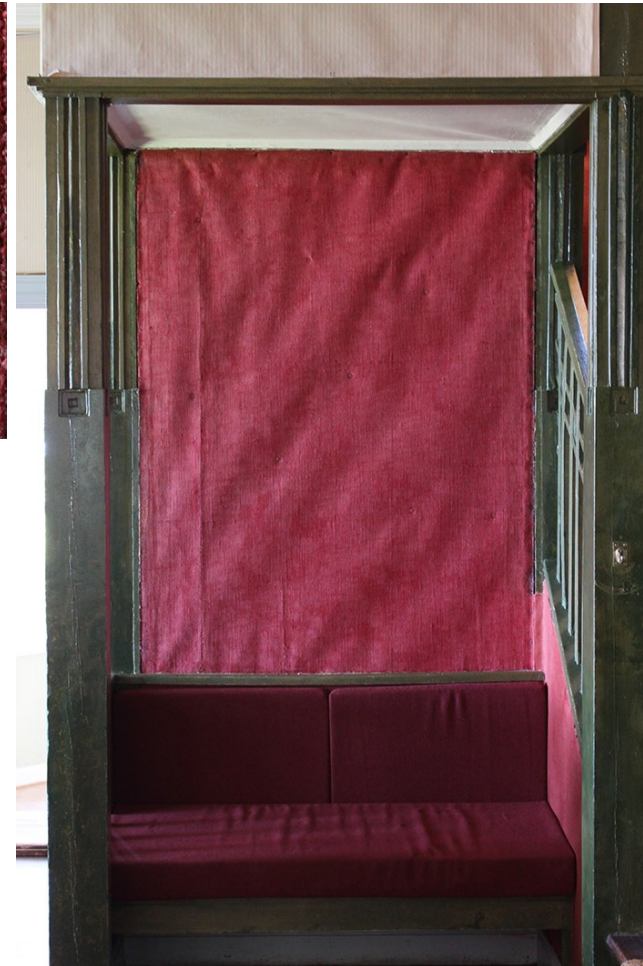
Kuva 36. Seinä kankaan esiinoton ja puuosien retusoinnin jälkeen

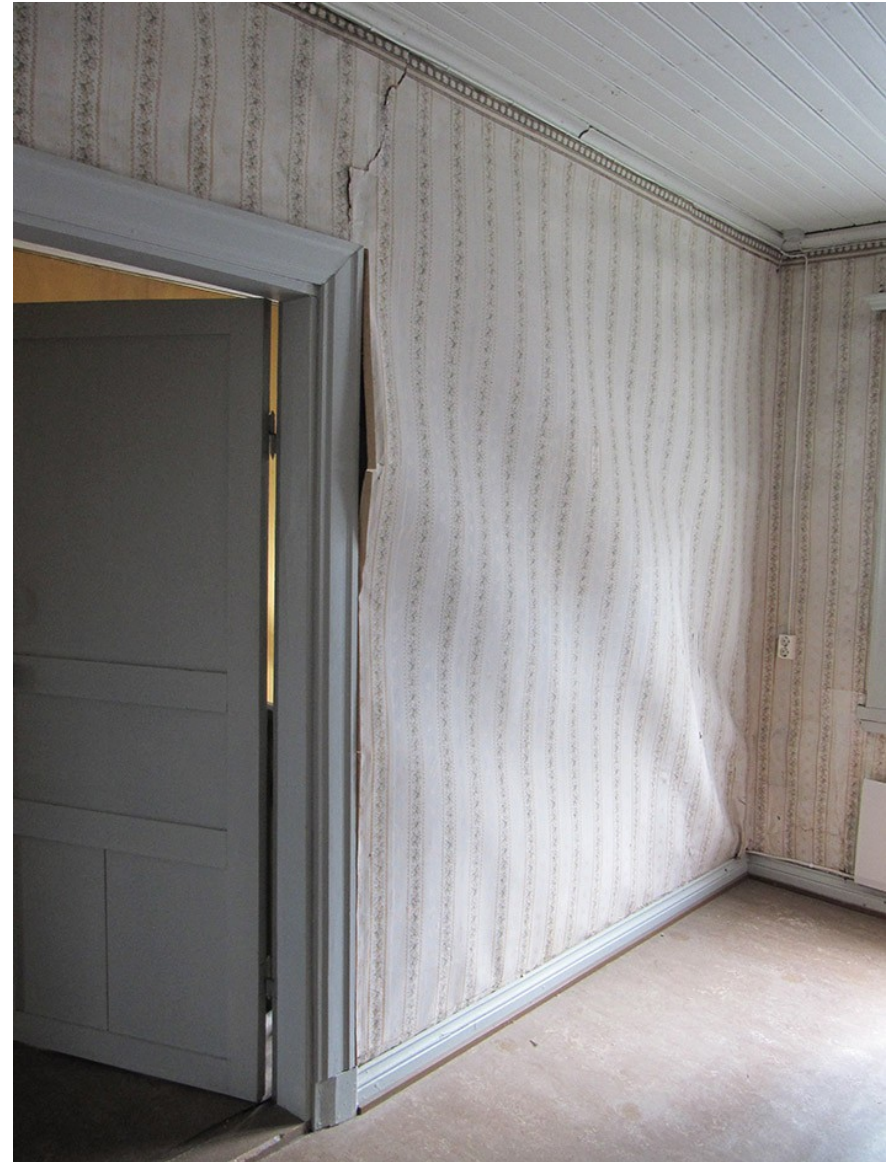
Seinäpahvien paikoitellen heikko kiinnitys ja mahdolliset rakenteiden liikkeet ovat aiheuttaneet pahvien ja tapettien vaurioitumista ja kupruilua. Itä- ja eteläseinien kulmassa pahvi on irti seinästä ja itseseinän alareunaan on muodostunut voimakas ruttu. Pahvissa oli oven oikeasta yläkulmasta katon rajaan asti kulkeva repeämä ja tapetissa paikoitellen pienempiä vaurioita, kuten repeämiä ja kulumia. Tapetti oli paikoitellen hyvin heikosti kiinni pahvissa, erityisesti reuna-alueilla.

Kuva 39. Ruusukammarin kupruileva pinkopahvi

Portaikon vastaisen seinän huomattavan kupruileva ja kulmastaan irronnut pahvi päätettiin suoristaa. Jalkalista irroitettiin, jotta pahvin alareuna saatiin irrotettua. Muista reunoista tapettia avattiin niin, että vanha nupikiinnitys saatiin näkyviin ja siististi irti. Kattolistaa ja oven vuorilistaa ei tarvinnut irroittaa, koska aiemmin jo irroitettu pahvi oli naulattu kiinni viilleyistä reunoistaan, jotka eivät ulotu listan alle. Kulma viillettiin auki tapettireunan alta ja pahvi otettiin kokonaisuena alas seinältä.

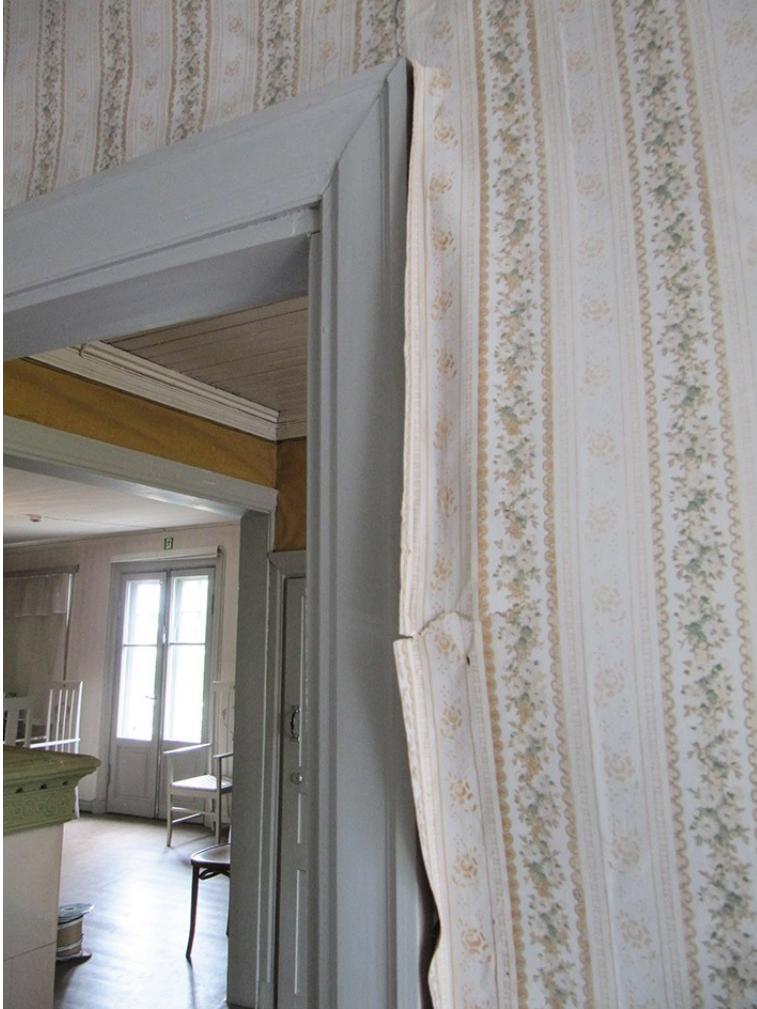
Kuva 40. Oviaukon vieressä pahvi oli irti seinästä

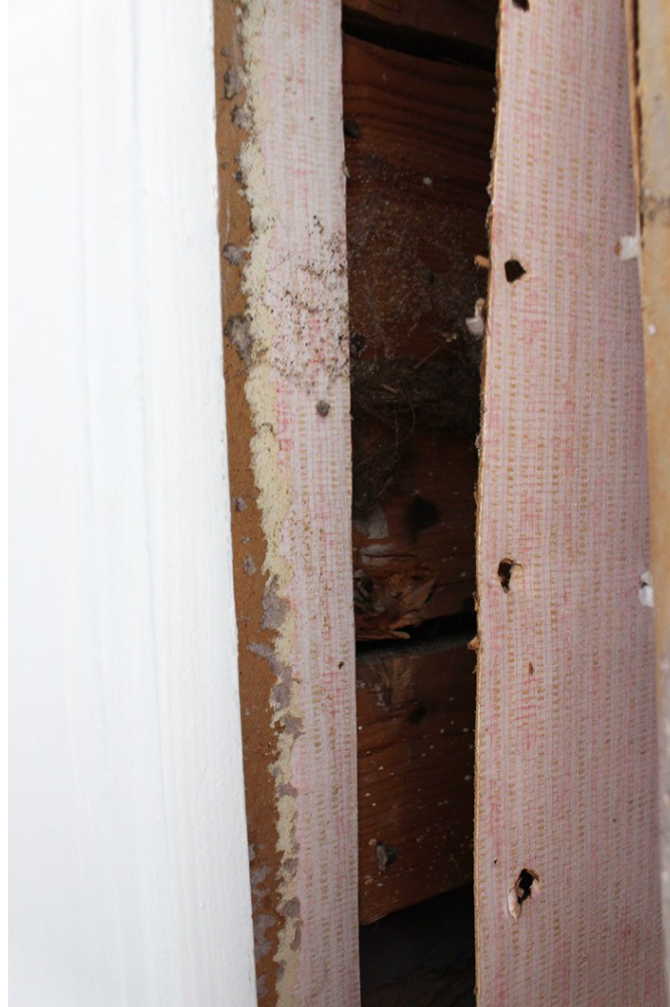
Kuva 41. Tapettireunan alla näkyy, että pahvi on jo aiemmin viilletty irti seinästä niin, että seinän reunoille on jätetty suikaleet pahvia

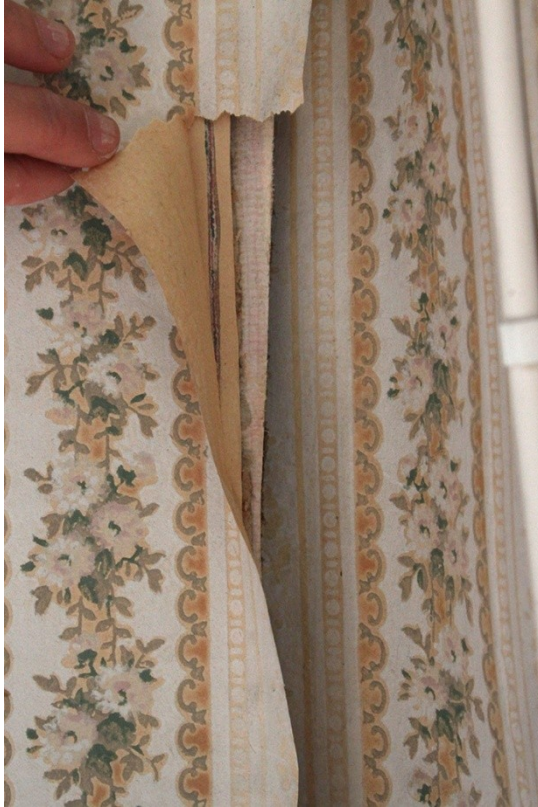
Kuva 42. Kulma viillettiin auki tapettisauman reunan alta

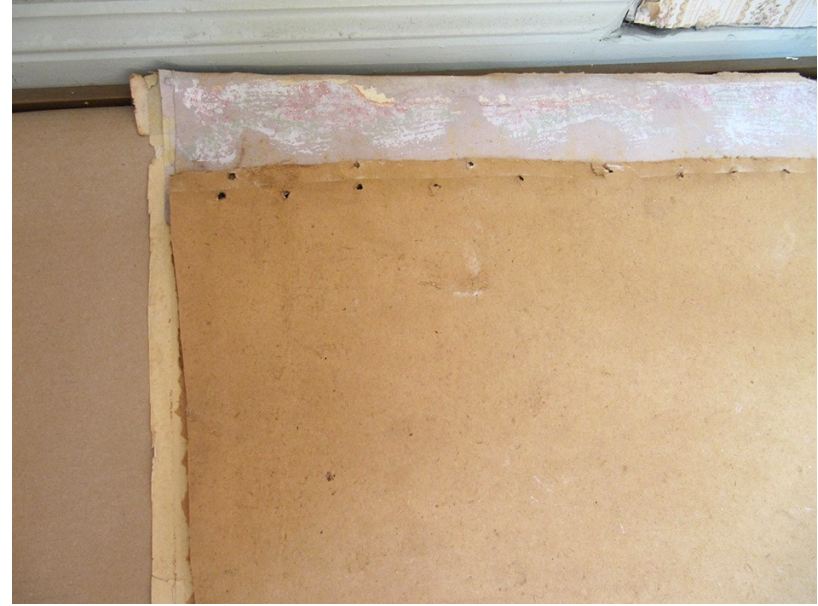
Kuva 44. Pahvin ja tapettireunan taustapuoli. Pahvi oikeenemassa lattialla

Pahvia kostutettiin ja sen annettiin oieta pikkuhiljaa vaakatasossa. Ennen pahvin palauttamista seinälle, kiinnitettiin eteläseinän pahvin aukiviilletty reuna kulmaan nupinauloin. Jotta kulma saatiin nyt kunnolla kiinni ja siistittyä ilman, että siihen jäisi pahvien välille rakoa, jouduttiin itseinän pahvia siirtämään muutamia senttejä kohti kulmaa. Näin pahvin tapettireuna saatiin käännettyä eteläseinälle kulman yli. Paikoin repeilleen tapettireunan taustalle liisteröitiin tueksi japaninpaperisuikale, jonka avulla reuna saatiin kiinnitettyä siististi. Myös tapettireunan ovenpielessä vahvistettiin japaninpaperilla ja reuna työnnettiin ovilistan alle. Oven yläpuolella irti revennyt osa pahvia päätettiin myös irroittaa seinältä ja siirtää suuren seinäpahvin mukana, jottei repeämän kohtaan muodostuisi rakoa. Sen sijaan rako jätettiin muurin reunaan, jossa tapetti ei alunperinkään kulkenut linjassa ovilistan reunan kanssa. Pahvit kiinnitettiin perinteiseen tapaan nupeilla ja nupirihmalla, jotka saatiin naulattua piiloon reunoista avatun tapetin alle. Nupien ja nupirihman päälle liisteröitiin suikale japaninpaperia suojaamaan päälle tulevaa tapettia. Päällimmäistä, reunoistaan irroitettua (ja osin irronnutta) tapettia liisteröitiin takaisin kiinni. Tapetti oli yläosastaan melko pitkälle irti alustastaan. Liisteröinti aiheutti

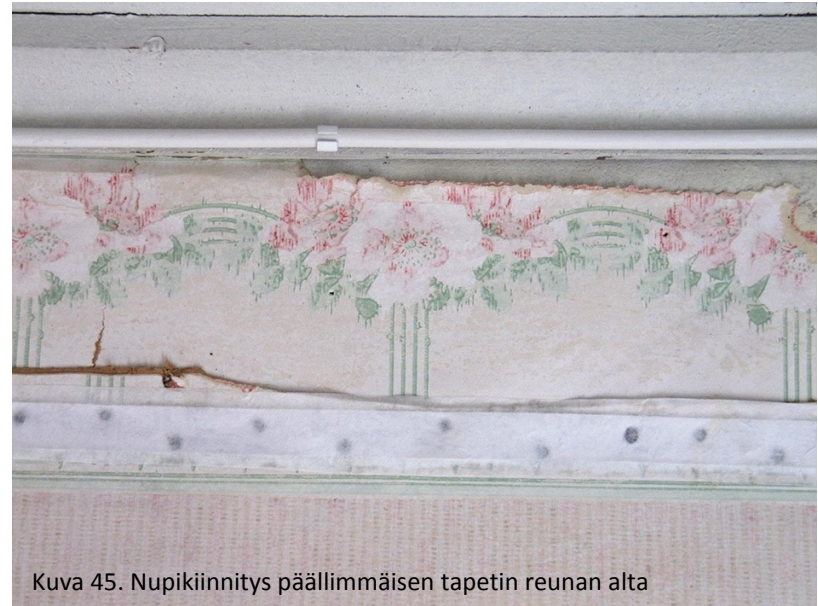
Kuva 45. Nupikiinnitys päällimmäisen tapetin reunan alta

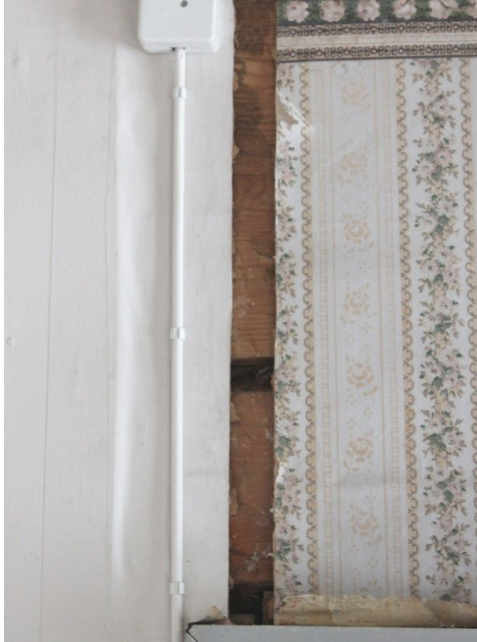
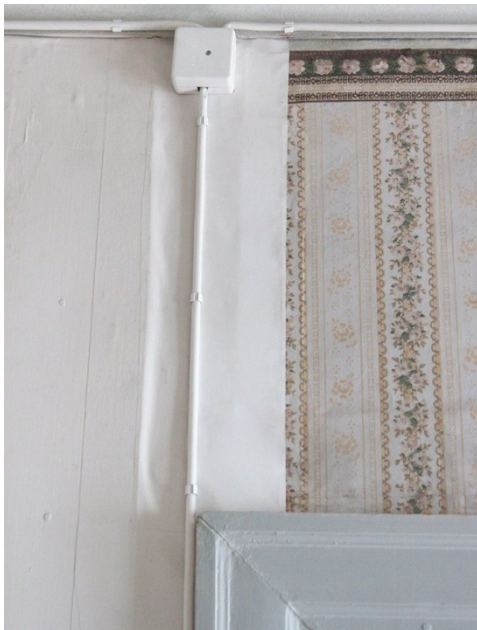
Kuva 46. (vas.ylä) Pahvin siirrosta aiheutunut rako

Kuva 47. (vas.ala) Rako peitetty makulatuuri-paperilla

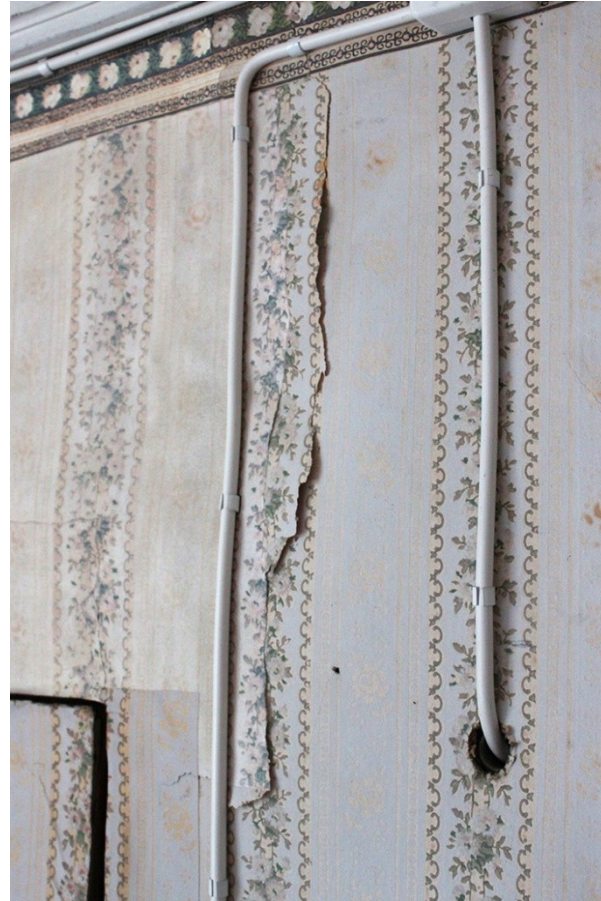
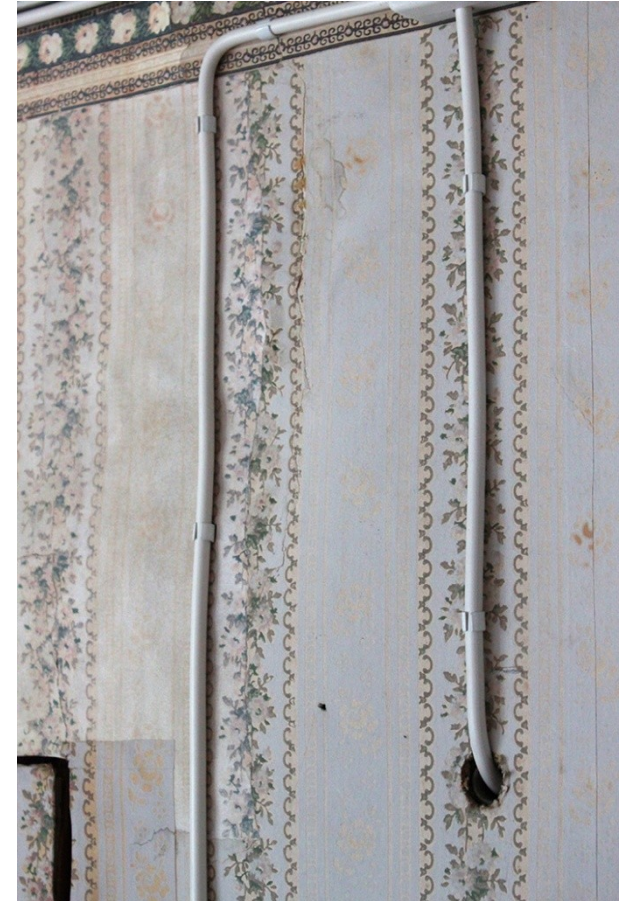
Kuvat 48. ja 49. Repeämä tapetissa länsiseinällä ennen ja jälkeen paikkauksen

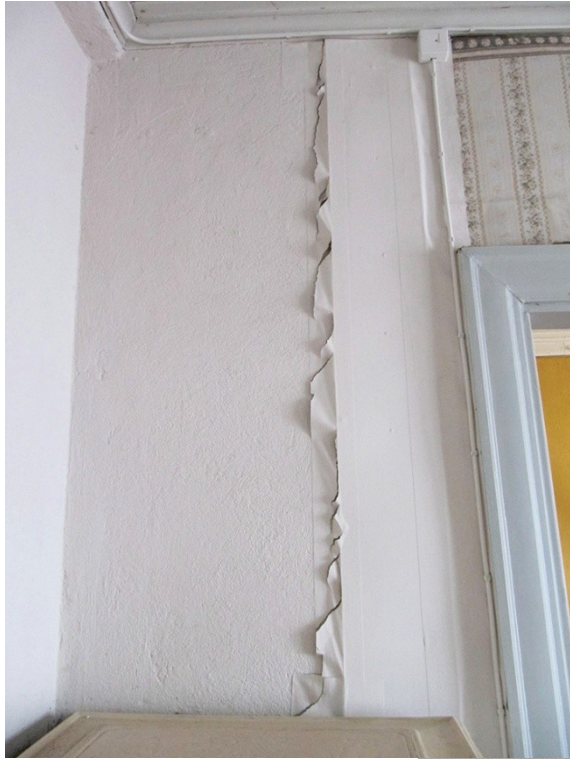
Muurin ja seinäpahvin saumassa oli siihen jossain vaiheessa liisteröity sauman peittävä paperisuikale, joka oli kahden materiaalin rajapinnassa repeytynyt ja osittain muurin pinnasta irronnut. Muurin ja pahvin raja siistittiin leikkaamalla lisätty suikale pois pahvin reuna myöten ja poistamalla paperinriekaleet muuripinnasta. Poistetun paperin jäljiltä muurin reunaan jäi maalaamaton kaistale, joka siistittiin muurin väriin sävytetyllä japaninpaperilla.

Kuva 50. Muurin rajapinta, repeillyt saumapaperi

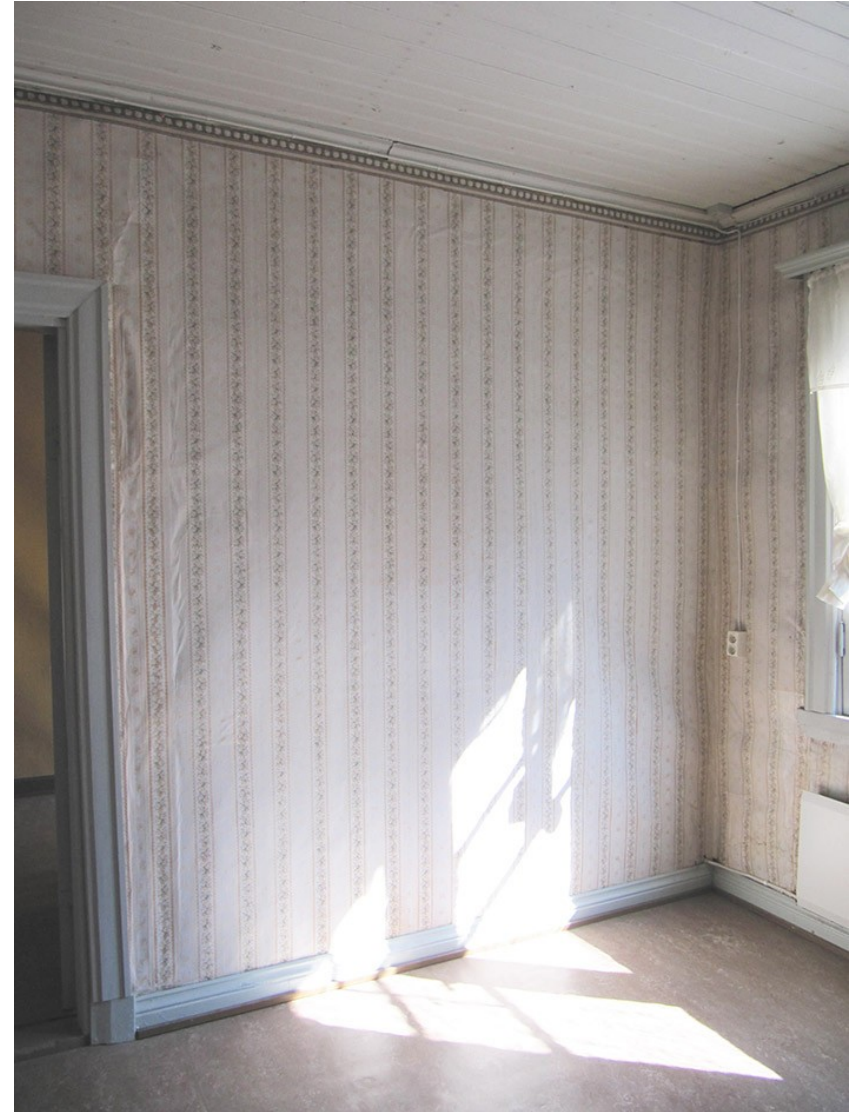
Kuva 52. Suoristettu pahvi ja konservoitu seinäpinta

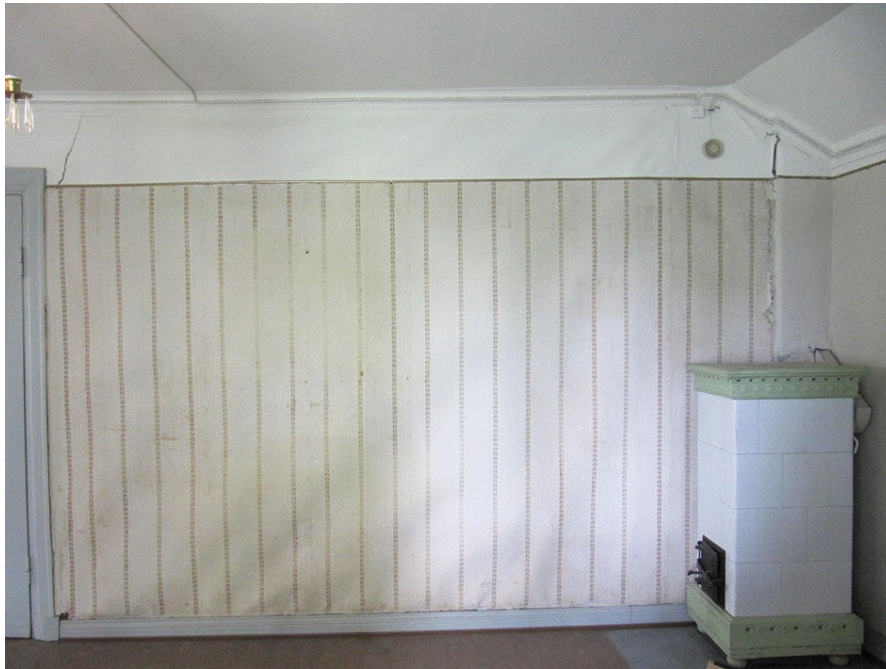
Salissa on näkyvässä vanhaa tapettipintaa vain länsiseinällä. Pahvi vaikuttaa olleen jossain vaiheessa irti seinästä ja uudelleen kiinnitetty samaan tapaan kuin ruusukammarissa. Pahvi tapetteineen on yleisilmeeltään melko hyväkuntoinen. Ainoat suuremmat vauriot olivat oven yläkulmasta lähtevä rakenteiden liikkeestä aiheutunut repeämä ja eri materiaalien liitoskohdat ovenpielissä, joissa tapetti oli liisteröity kiinni ovilistoihin. Myös muurin viereinen sauma oli repeytynyt ja pahvin reuna irronnut. Tapetin alalaidassa oli pieniä repeämiä ja tapetin pinnassa paikoitellen kosteuden aiheuttamia tummia vaurioita.

Kuva 53. Salin seinä ennen konservointia

Repeämät pahvissa paikattiin ja silmiinpistävimmät kosteusvauriot ja kulumat häivytettiin retusoimalla pastellikynillä niin, että seinän yleisilmeestä saatiin siisti. Alalaidan repeämät paikattiin liisteröimällä repsottavat kohdat kiinni pahviin.

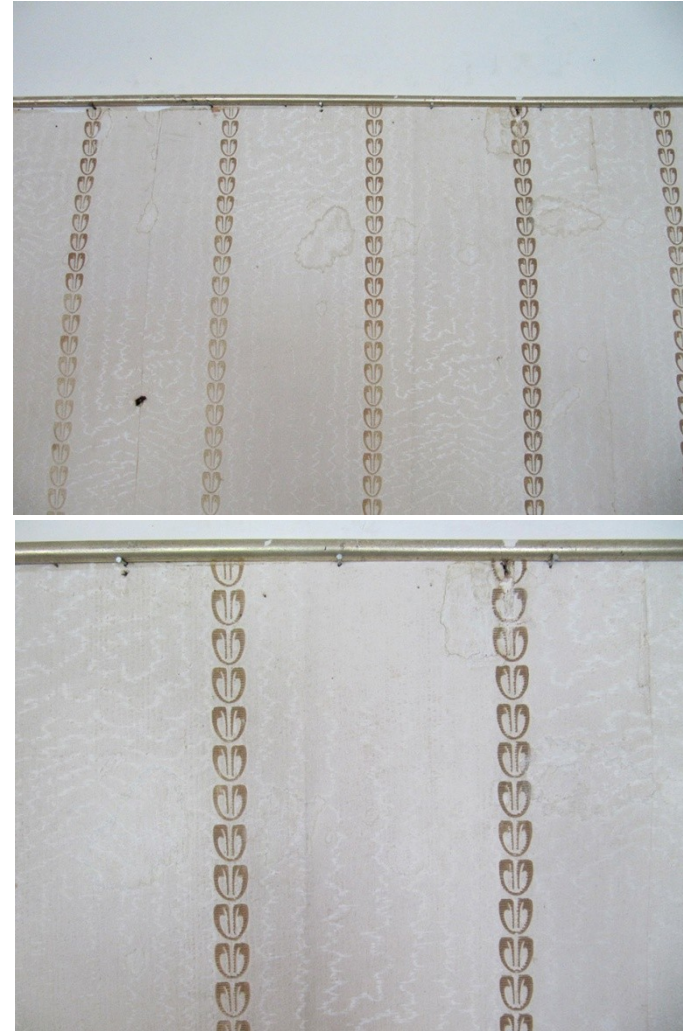
Kuvat 54. ja 55. Kosteusvaurioita ennen ja jälkeen retusoinnin
