Villa Rulludd

Porrastilan konservointi

Ruusukamarin ja salin tapettien
konservointi

Rakennusentisöinti- ja kunnossapito Oy

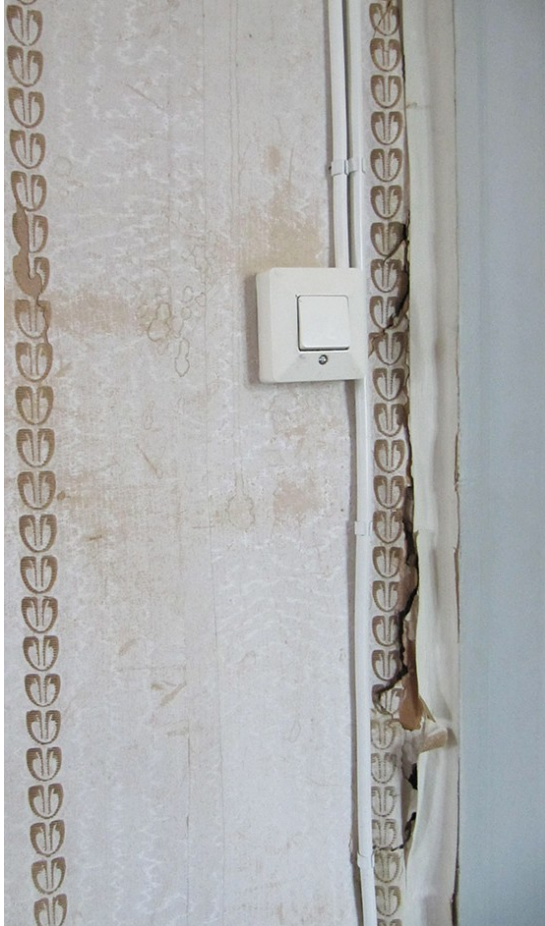
Kuva 57. Repeillyttä reunaa ja vanha paikkauspaperi ovilistan reunassa

Tapetti irrotettiin kaikista ovilistoista, jotta mahdollinen rakenteiden eläminen ei enää aiheuttaisi repeämiä eri materiaalien liitoskohdissa. Seinän vasemmassa reunassa tapetti irroitettiin kulkuaukon listasta ja repeämät paikattiin. Reuna jätettiin irtonaisena listaa vasten. Myös oven oikean puoleisesta vuorilistasta irroitettu tapettireuna jätettiin kiinnittämättä tai laittamatta listan alle, koska se oli melko siisti ja pysyi paikoillaan listan vieressä. Vasen vuorilista irroitettiin, jotta repeillyt tapettireuna saatiin paikattua ja laitettua siististi listan alle. Tapetin reuna paikattiin ja tuettiin takaa japaninpaperilla. Vuorilista palautettiin paikoilleen vanhoihin nauloihin ja retusointiin maalipinnan vauriot akryylivärein. Myös listan nyt näkyviin jäävä sivu laseerattiin retusointivärillä. Molemmiin puolin ovea tapettiin kiinnitetyt paperisuikaleet jäykistivät ja käpristivät tapetin reunoja, joten ne päätettiin suurimmalta osin poistaa. Paperia jätettiin vain oven oikealle puolelle alueelle, jossa se oli hyvin ja siististi kiinni.

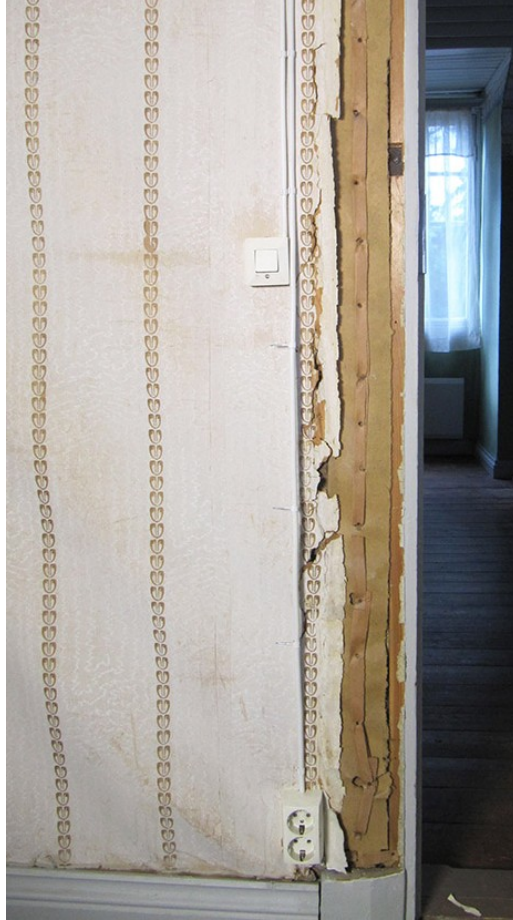
Kuva 58. Ovilista irroitettiin ja tapettireunasuoristettiin listan alle

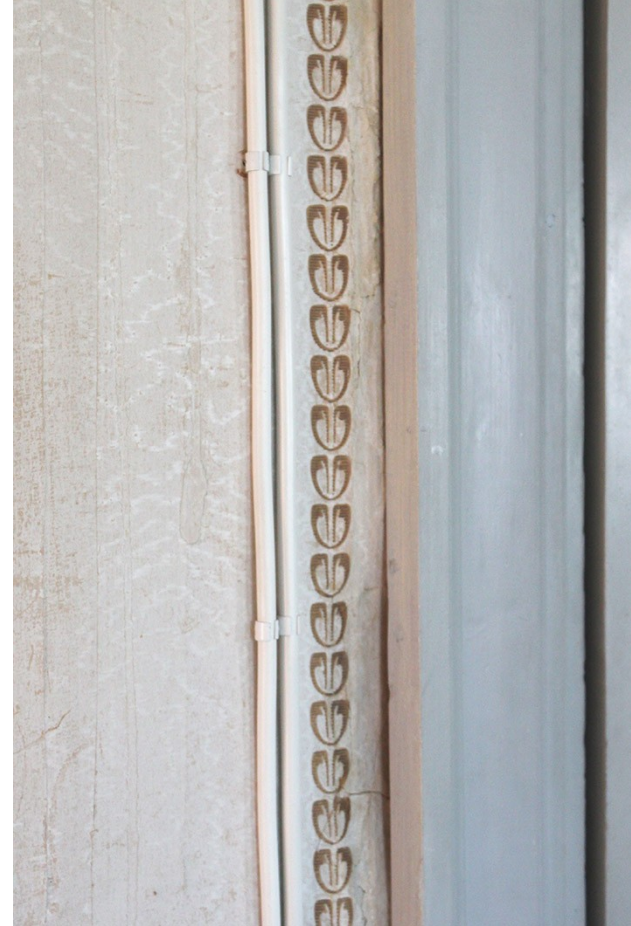
Kuva 59. Listan alle siistitty reuna ja laserattu listan sivu

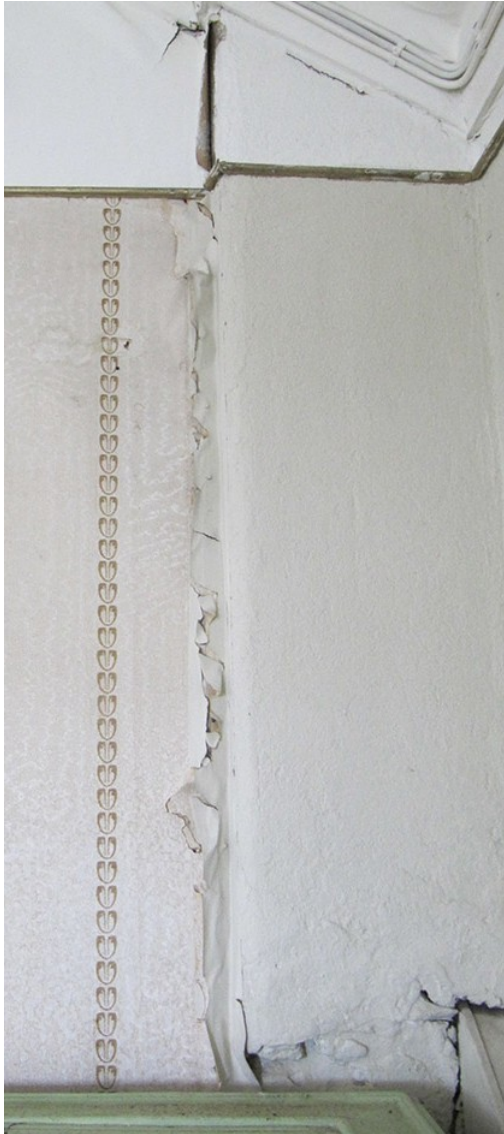
Kuva 60. Muurin reunus ennen toimenpiteitä

Muurin reunassa repeillyt paperisuikale irroitettiin tapettipinnasta kokonaan. Muurin pintaan paperia jätettiin niiltä osin kuin se oli siististi kiinni. Tapetin reunaa avattiin ja irti olevat vanhat nupit ja nupirihma poistettiin. Pahvin reuna saatiin kiinnitettyä nupinauloihin reunastaan avatun tapetin alle. Nupien päälle liisteröitiin suikale japaninpaperia tapettia suojaamaan ja tapettireuna liisteröitiin kiinni. Repeämät ja reiät tapetissa paikattiin ja retusointiin, kuten muualla. Niiltä osin kun muuria jäi näkyviin paperisuikaleen poiston jäljiltä, liisteröitiin reunaan muurin väriseksi sävytettyä japaninpaperia.

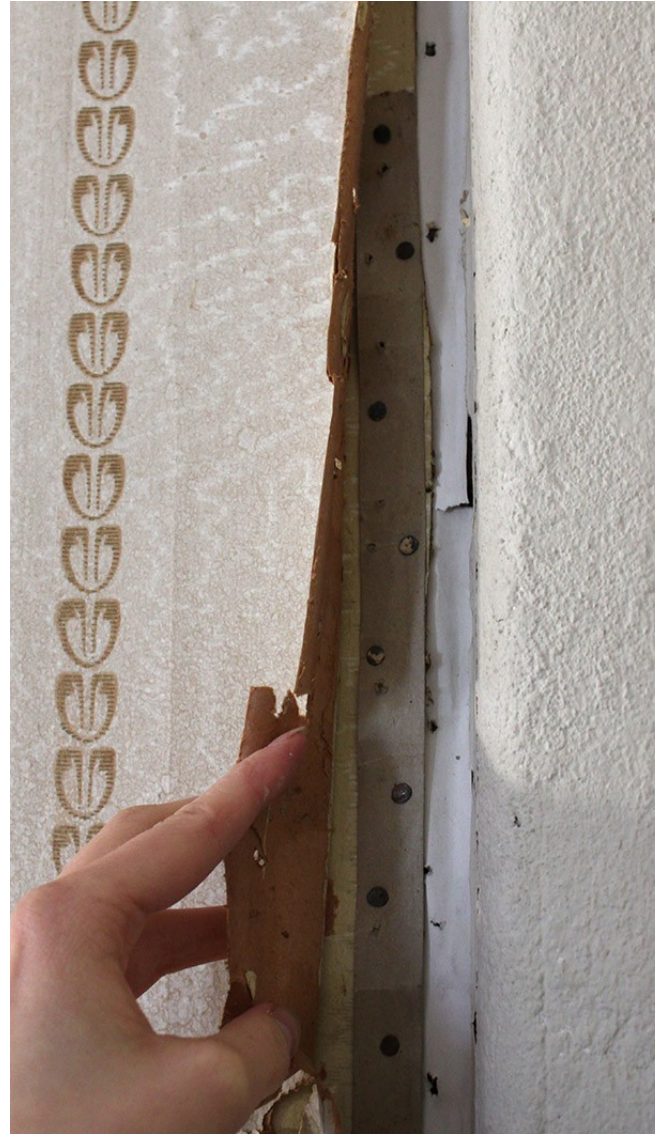
Kuva 61. Pahvin reuna kiinnitettiin uudelleen nupeilla tapetin reunan alta

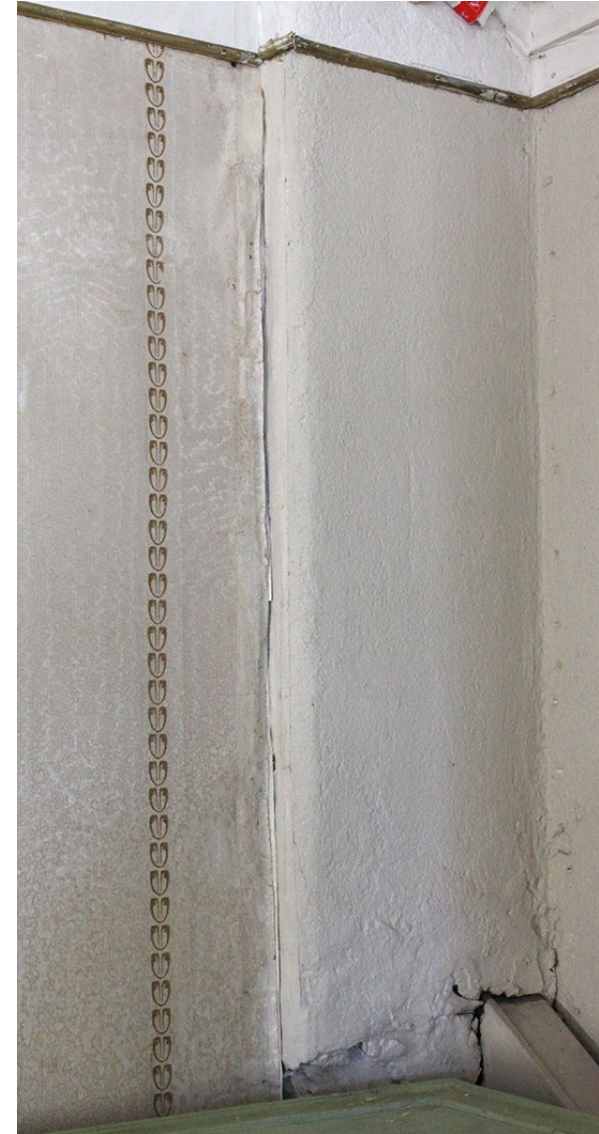
Kuva 62. Muurin reunus kiinnitettynä, paikattuna ja retusoituna

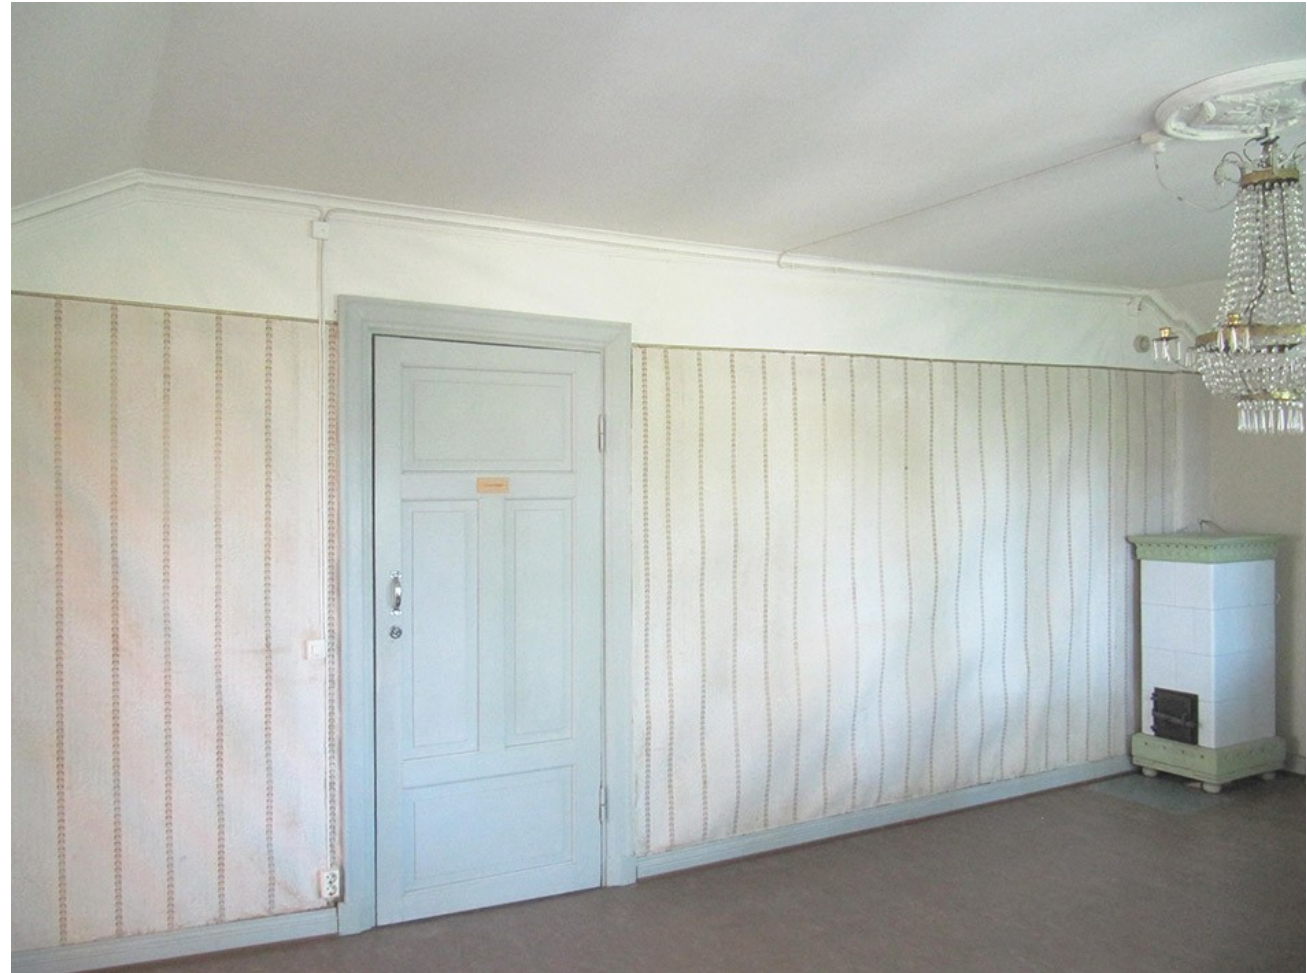
Kuva 65. Seinäpinta konservoinnin jälkeen

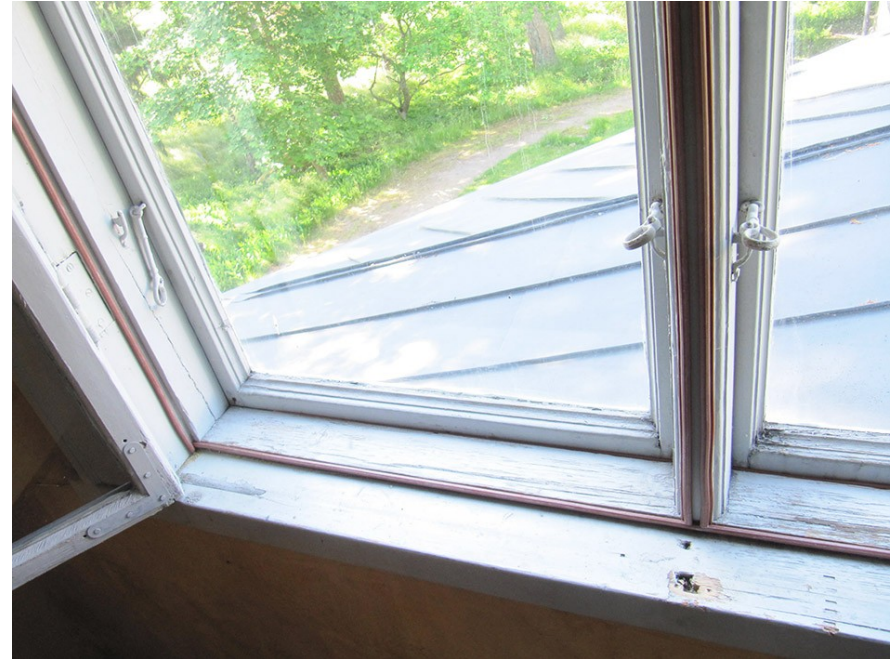
Kuva 66. Portaikon ikkunan tiivistys

Seinien konservointitöiden yhteydessä tiivistettiin portaikon ikkuna eteläseinällä ja salista parvekkeelle johtavat pariovet. Vanhat narutiivisteet poistettiin ja pinnat puhdistettiin. Ikkuna tiivistettiin ruskealla o-mallisella kumitiivisteellä. Sisäpuutteet tiivistettiin kokonaan uudelleen. Ulkoikkunoissa ei ollut tiivisteitä lainkaan ja nyt lisättiin kumitiivistettä myös niihin. Ulkoikkunoissa tiiviste lisättiin vain niihin kohtiin missä puitteen ja karmin välissä oli tarpeeksi tilaa. Ulkopuitteisiin jätettiin myös tuuletusraot, ettei ikkunoista tule liian tiiviitä.

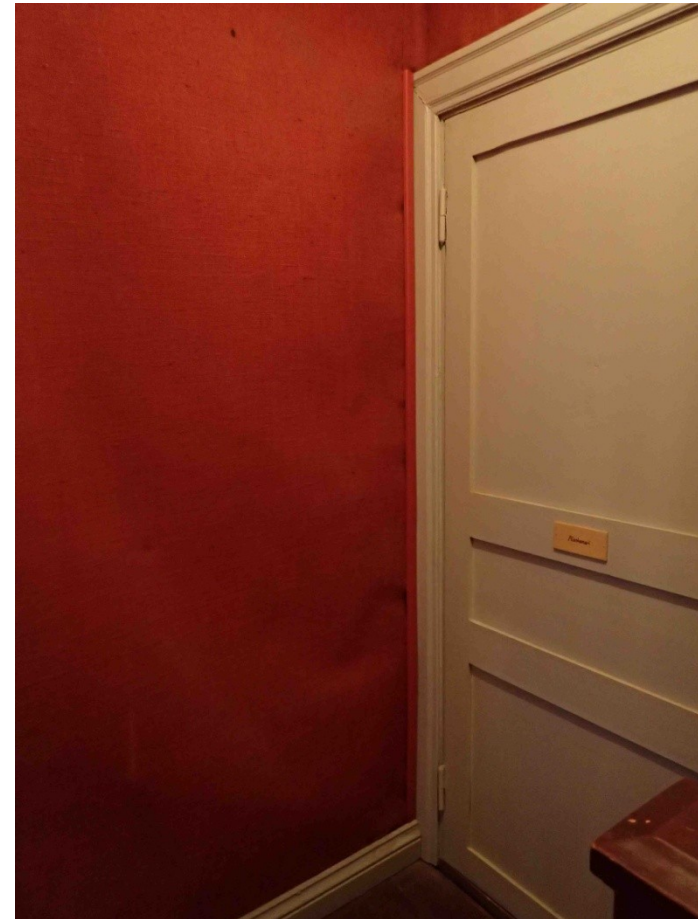
Kuvat 71. Lista paikoillaan

Piianportaan ylätasanteella oli piian kamarin oven vierellä irti repsottava pinkopahvi ja kangastapetti. Irronnut pahvi kankaiseen kiinnitettiin puulistalla. Kangastapetin pinnalta puhdistettiin pehmeällä siveltimellä irtopöly uuden listan alueelta. Lista kiinnitettiin pienillä nauloilla seinän hirsipintaan vahingoittamatta tapettia niin, että nailat eivät tehneet reikää tapettiin. Lista maalattiin Into-kalustemaalilla sävyllä NCS S 3060-Y90R.
