Olavinlinnan paksun bastionin ampuma-aukot

Konservointi- ja restaurointityöt

Syksy 2009/Talvi 2010

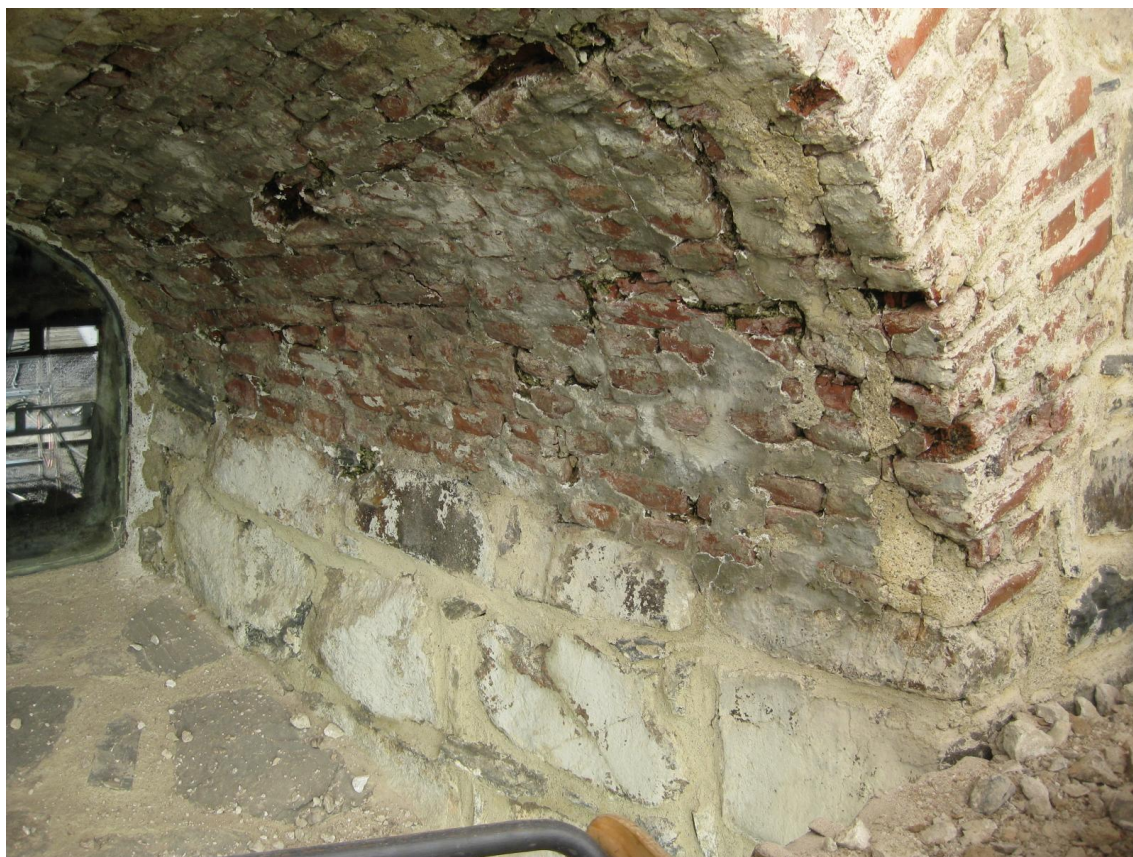
Työ aloitettiin avaamalla holvin sisäosan tiilisaumoja. Saumat avattiin varovasti vasaroiden ruuvitalttoja apuna käyttäen, etteivät helposti vaurioituvat tiilet vahingoittuneet. Laasteilla oli paikoin rapattu myös tiilen pinnat peittoon (KUVA 1). Näiden poistamisessa olimme erityisen huolellisia, ettei tiilen pinta vaurioitu. Kaikkea rapattua laastia emme edes yrittäneet poistaa.

KUVA 1. Ampuma-aukko (L-105) ennen työn aloittamista.

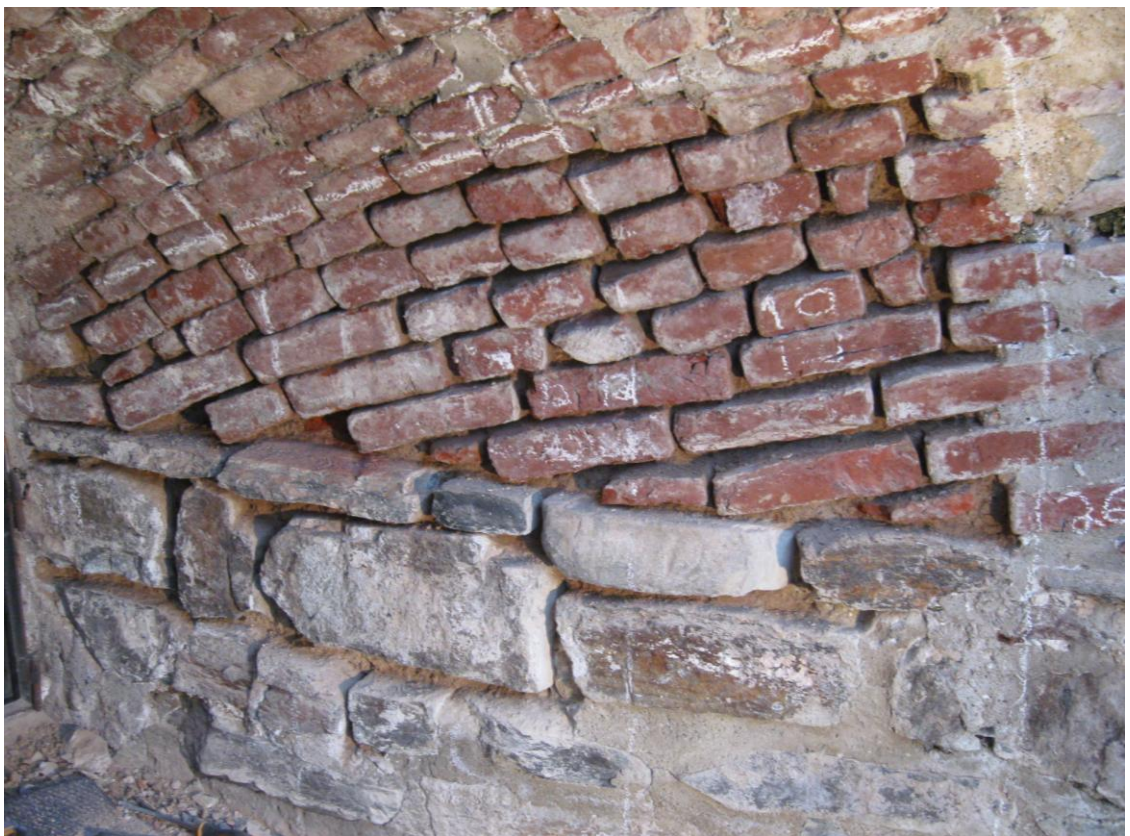
KUVA 2. Tiili- ja luonnonkiviosien avattua saumaa (L-107).

Avasimme tiiliosan saumoja 30–50 mm syvyyteen (KUVA 2). Sauman syvyys riippui siitä, miten syvällä vastaan tuli kovaa ainesta. Luonnonkiviosassa saumansyvyys oli 40–70 mm tai paikoin jopa enemmän, kun kovan pintalaastin alta paljastui sidekykynsä menettänyttä hiekkaista laastia. Puhdistimme saumat kaikesta irtonaisesta aineksesta harjaamalla, jotta laastin tarttuvuus pintoihin pystyttiin varmistamaan. Kesäolosuhteissa puhdistusta olisi jatkettu vielä vedellä, mutta talvella työskennellessä ylimääräistä vedenkäyttöä puhdistuksessa pyrittiin välttämään. Saumat kostutettiin saumaustyötä varten jo edellisenä päivänä ja vielä ennen saumaustyön aloittamista mattakosteiksi.

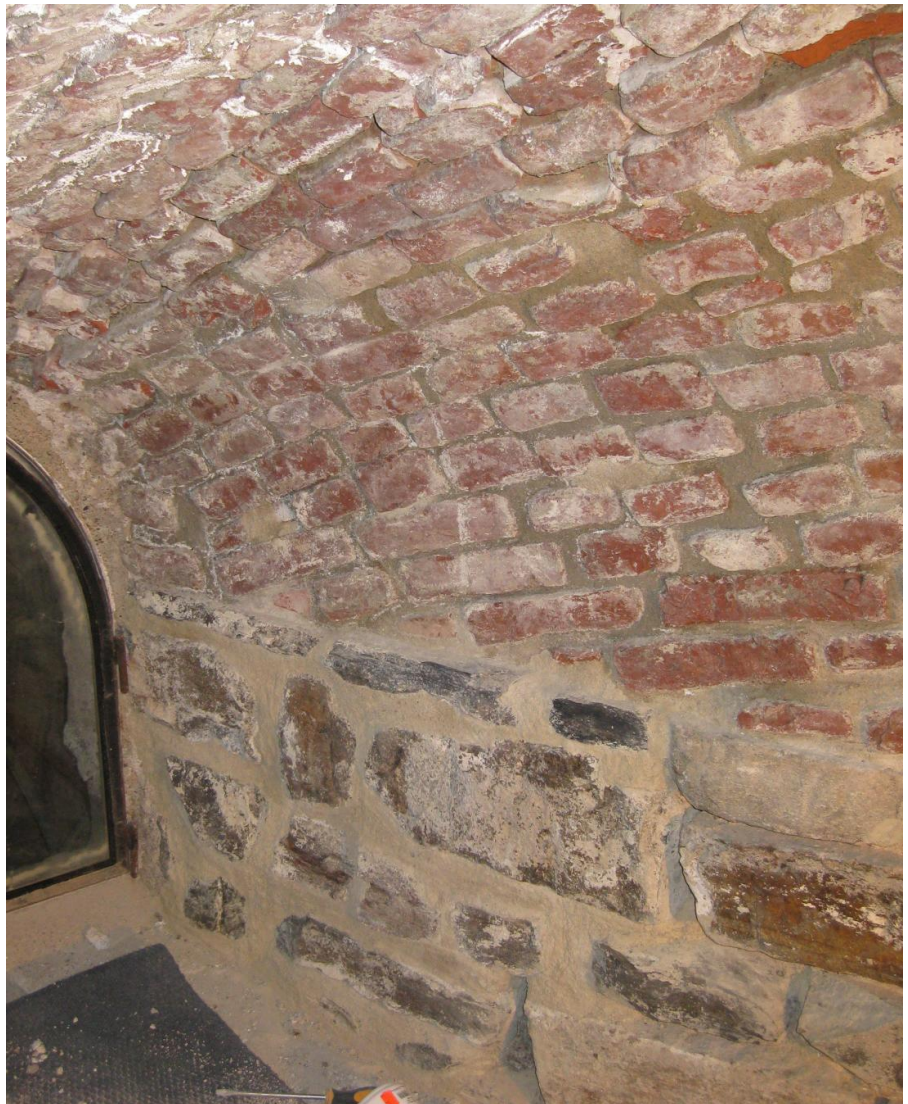
KUVA 3. Valmiiksi saumattua holvia (L-107).

kiilakiviä vahvistamaan rakennetta ja varmistamaan, ettei seinäosiin muodostu liian suuria laastimöykyjä, joiden kuivumiskutistuma on huomattava. Osa kiilakivistä jätettiin saumoista näkyviin. Saumapinnan hieman kuivahdettua, se harjattiin mattapintaiseksi ja siistiksi kokkareista (KUVA 3). Saumoja jälkikasteltiin usean päivän ajan toistuvasti sumuttaen. Laastin ollessa vielä kostea on tärkeää että kastelua toistetaan usein niukalla vesimäärällä. Liian suuri vesimäärä liuottaa kalkin erilleen runkoaineesta aiheuttaen valumia.

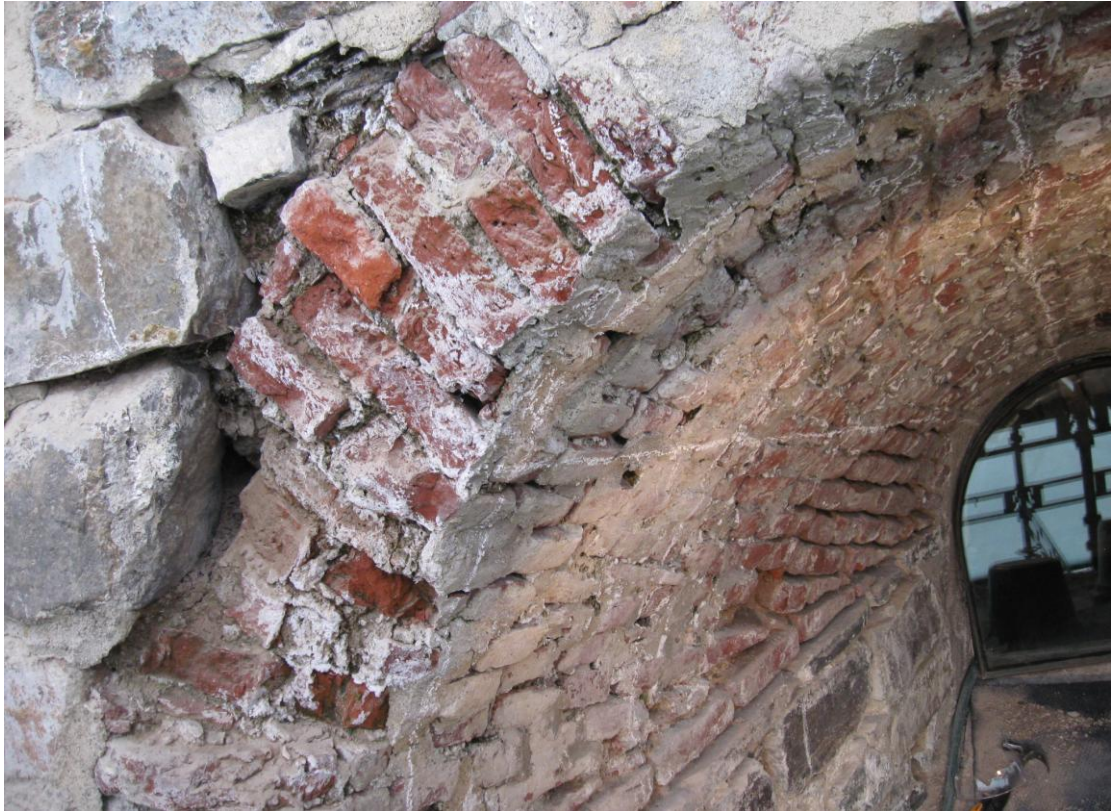
Kohteena oleva aukko (L-107) sijaitsee bastionin eteläseinällä ensimmäisessä kerroksessa. Ampuma-aukon holvia on korjattu useaan otteeseen, jonka voi todeta erilaisista laastityypeistä. Ampuma-aukon näkyvin ongelma on holvikaaren tiilten rapautuminen (KUVA 4). Vesi ja siitä johtuva yläpuolisen rakenteen paine on johtanut holvin tiilien ja luonnonkivien halkeiluun. Veden valumareitit voi todeta sammalkasvustosta. Nämä ongelmat ovat tyypillisiä kaikille ampuma-aukoille.

KUVA 4. Rapautunut holvikaari (L-107)

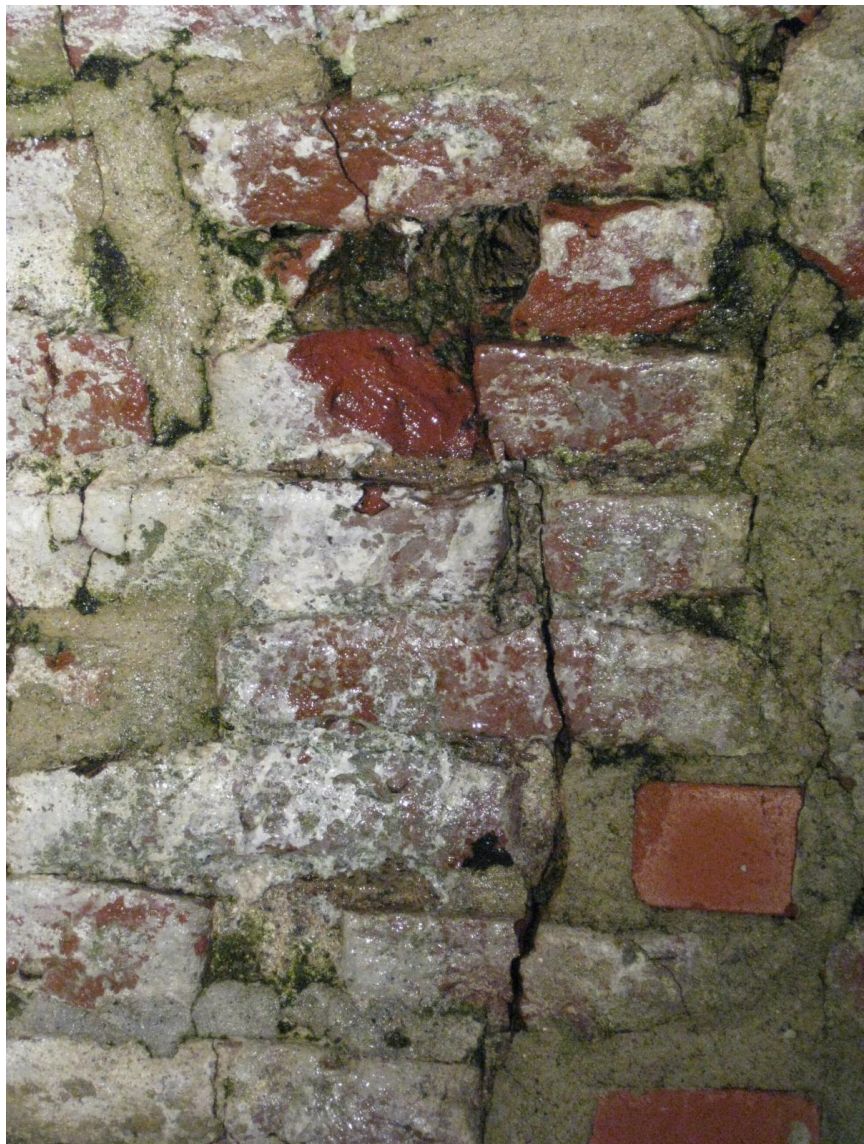
aukossa oleva sähkölämmitin pystynyt kuivattamaan holvia. Vesi oli aiheuttanut suuria vaurioita kuten halkeamia ja runsasta sammalkasvustoa (KUVA 5). Holvi oli rapattu lähes umpeen sementtipitoisella laastilla. Rappauksen alla olevat matalapolttoiset tiilet olivat hyvin rapautuneita, koska hengittämätön laasti estää veden haihtumisen. Tämän johdosta jouduimme vaihtamaan enemmän tiiliä tässä aukossa kuin edellisessä (KUVA 6).

Kuva 5. Jatkuva veden valuminen on aiheuttanut vaurioita seinään (L-105)

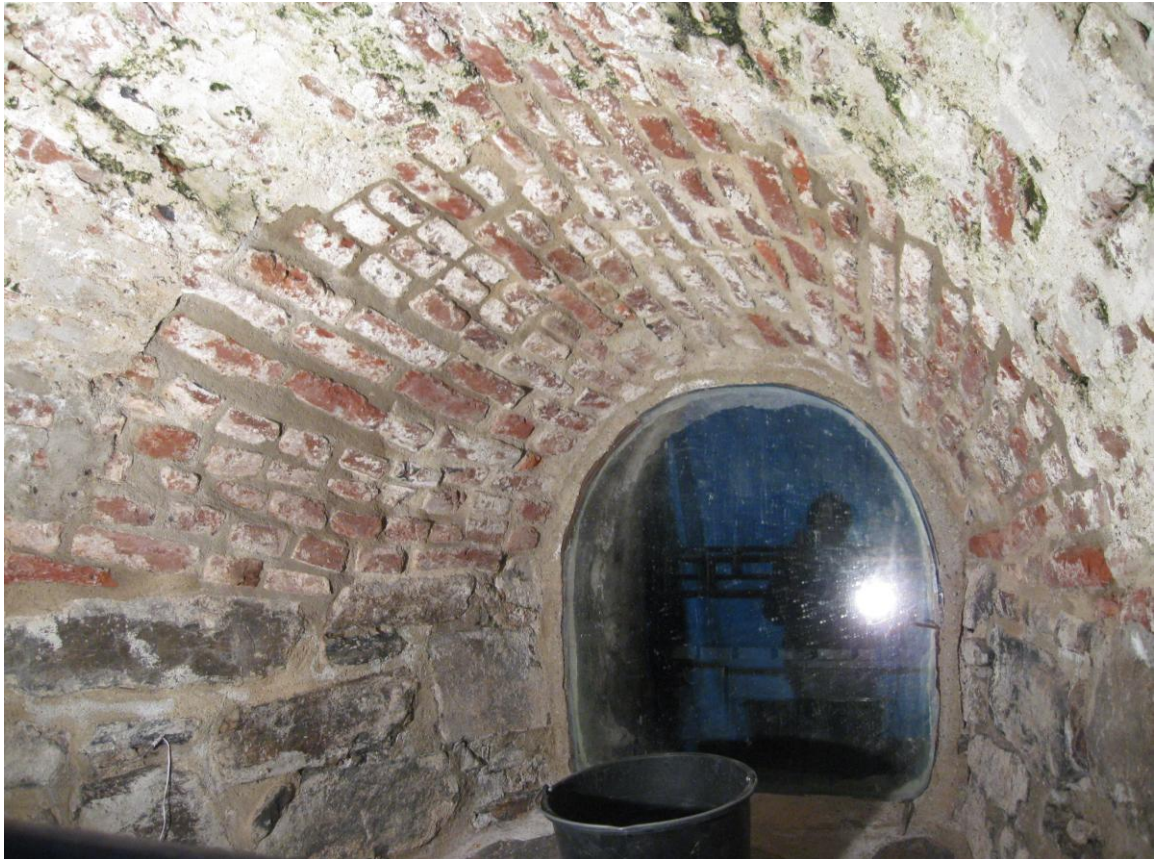
Kuva 6. Valmiiksi saumattu L-105

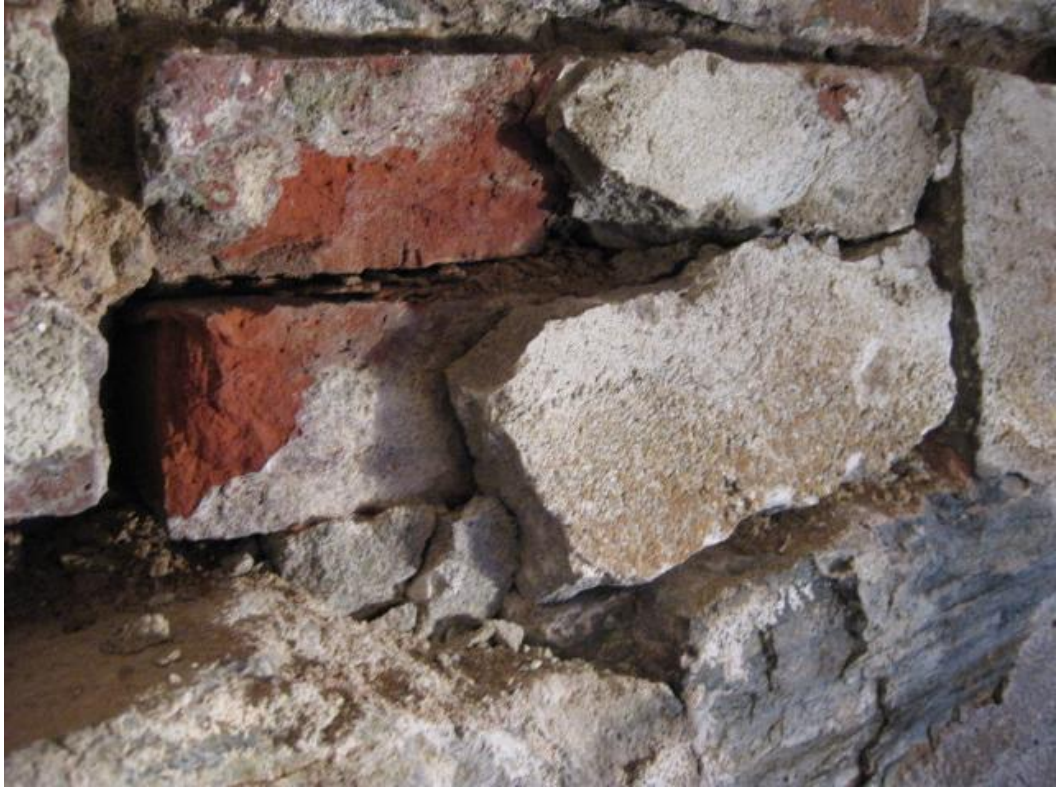
Vauriot olivat samantyyppisiä kuin muissakin aukoissa. Tiilipinnat oli lähes umpeen rapattuja ja rakenteiden läpi valuva vesi oli aiheuttanut vaurioita sekä tiilille ja laastisaumoille. Laasti oli pinnassa kovaa, mutta sisältä hiekkaista ja märkää. Tiivis laastipinta oli aiheuttanut tiiliin vaurioita, osasta oli tiilen ulkopinta korkkautunut irti (KUVA 7) ja monia tiiliä jouduttiin korvaamaan kokonaan uusiin. Nämä tiilet todettiin rakenteellisesti heikoiksi, vastaavasti osa tiilistä oli hieman rapautuneita, mutta rakenteellisesti kunnossa, joten niitä ei esteettisyyden tähden lähdetty vaihtamaan. Korvaustiilien määrä oli huomattavasti suurempi näissä aukoissa kuin kahdessa edellisessä.

KUVA 7. "Rappauksen" alta paljastuneita tiiliä (L-409)

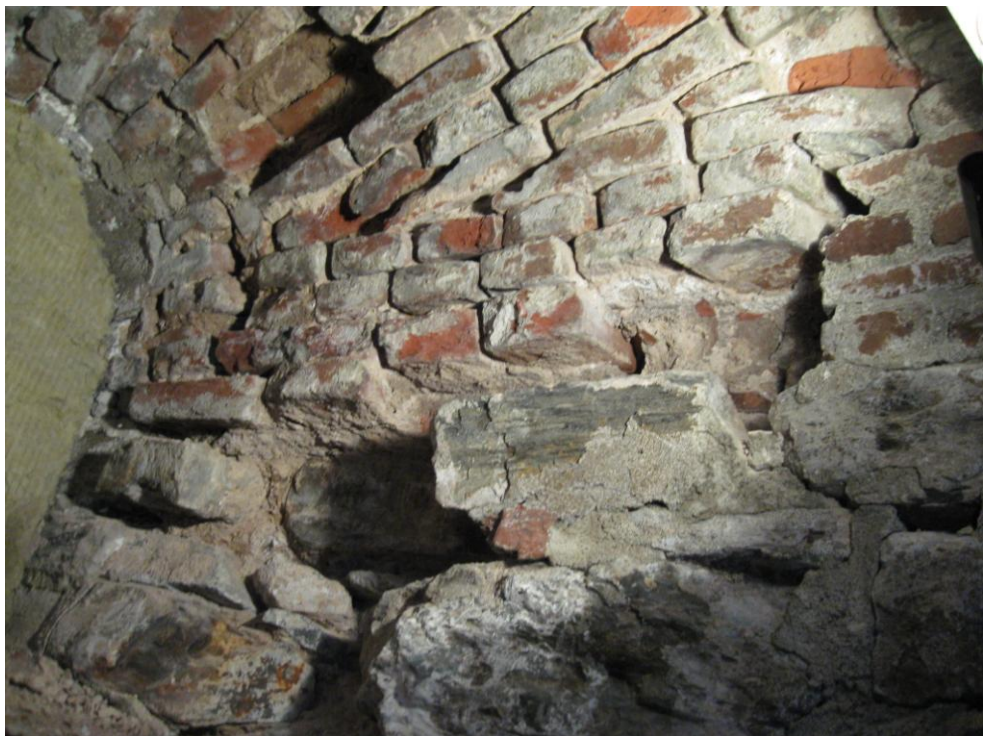
KUVA 8. Osittain purettua luonnonkiviosan pullistumaa (L-409)

Aukon L-409 luonnonkiviosan toisessa seinämässä oli huomattava pullistuma ja useat luonnonkivet olivat kokonaan irti. Kivet irrotettiin paikoiltaan ja asemoitiin uudelleen ja muurattiin kiinni (KUVA 8). Työtä hankaloitti se, ettei rakennetta pystytty avaamaan yhden kiven syvyyttä enempää, joten kivet asemoitiin niin hyvin kuin se vain oli mahdollista.

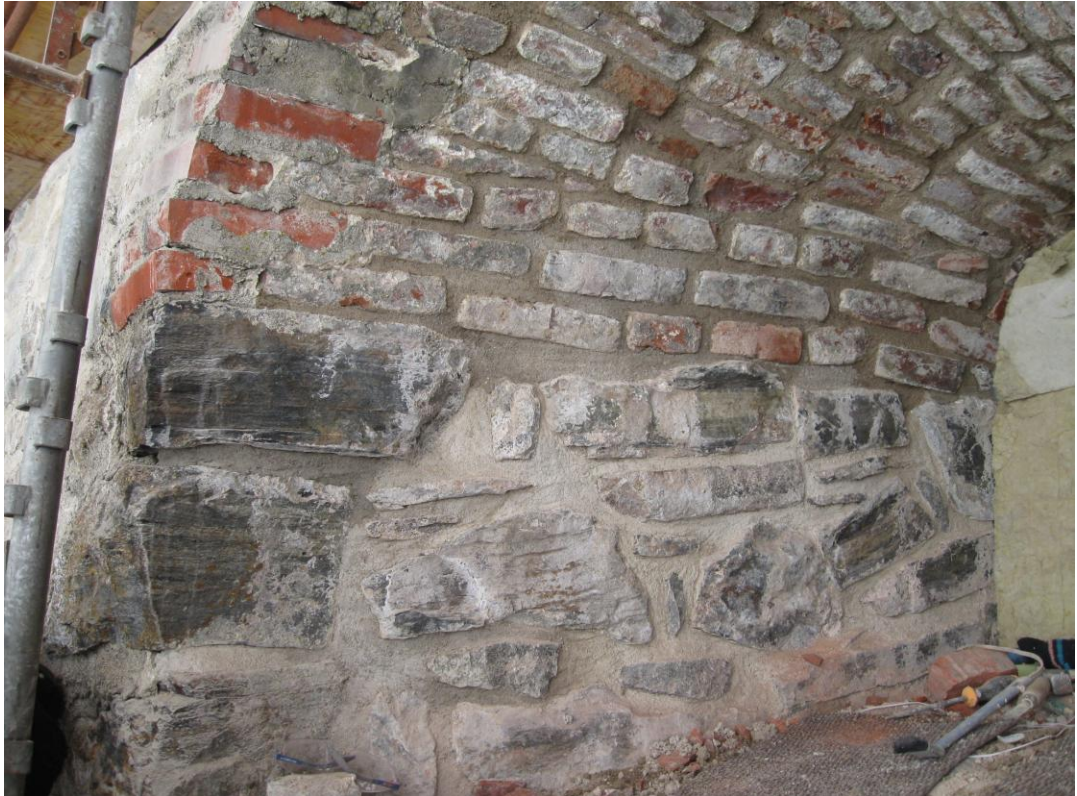
Aukon L-408 holvikaari on korjattu ilmeisesti 1970-luvulla uusilla standardikokoisilla tasalaatuisilla tiilillä ja kovalla sementtipitoisella laastilla. Työmaakokouksessa päätettiin, että holvikaareen ei tällä erää puututa, koska tiilet ovat hyvin kiinni ja kovan laastin piikkaaminen olisi ollut hyvin aikaa vievää (KUVA 9).

KUVA 9. Valmis aukko L-408
