# Olavinlinnan Paksun bastionin eteläjulkisivu

Kunnostustyöt  
Syksy 2010  
Talvi 2011

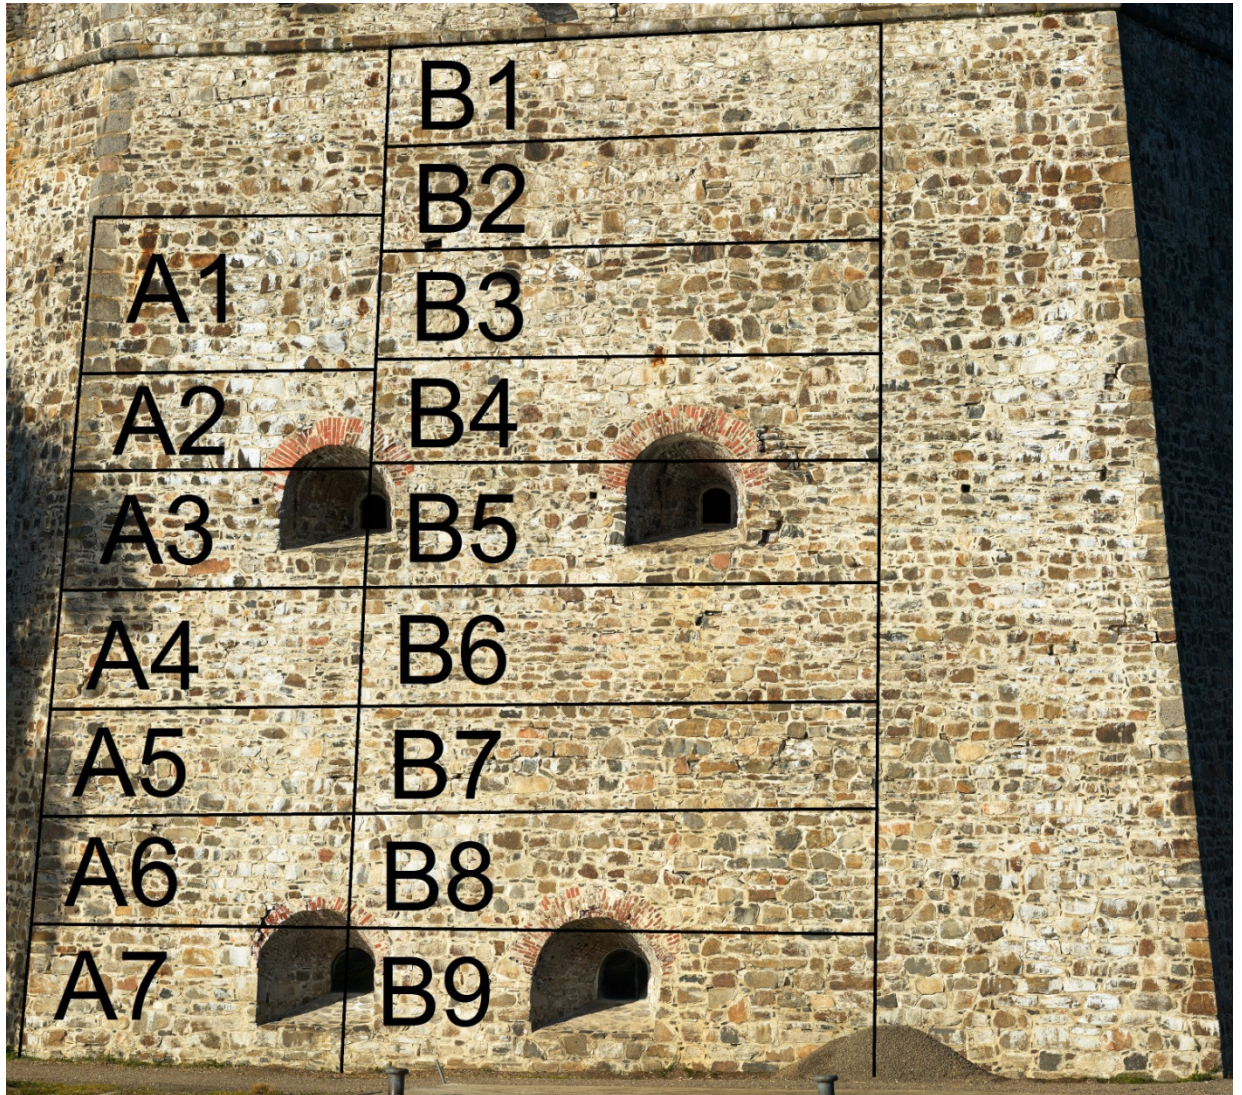
KUVA 1. Alueiden jakaminen osiin.

Korjausalue jaettiin lohkoihin ja numeroitiin raportoinnin helpottamiseksi, kuva 1. Alueet noudattavat suunnilleen telineiden kerroksia. A-lohkon alueet (A1 lukuunottamatta) ovat kooltaan 2m x 6m ja B-lohkon alueet 2m x 9m.

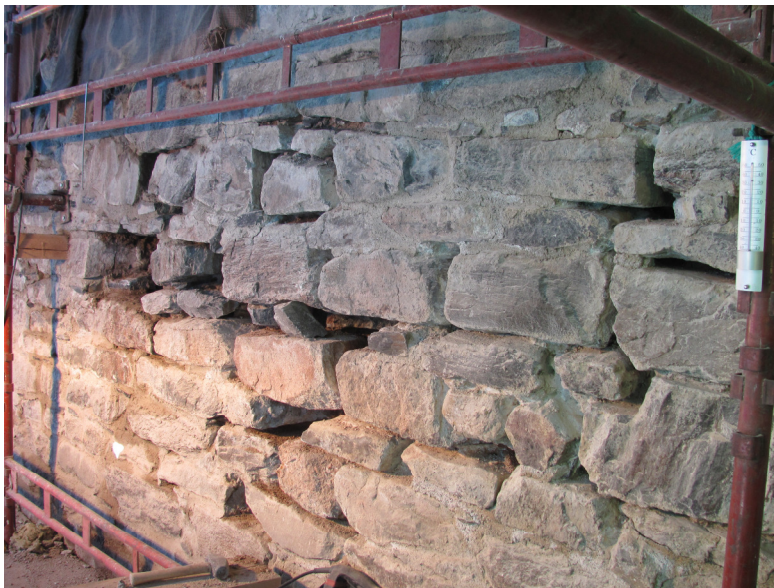
KUVA 3. Avattua muuripintaa.

Korjaustyö aloitettiin piikkaamalla huonokuntoiset saumat auki tarvittavaan syvyyteen, joka yleensä oli noin 30 senttimetriä, mutta vaihteluväli oli viidestä senttimestä 40 senttimetriin. Avatut saumat puhdistettiin käsin, imurilla ja paineilman avulla. Seinästä poistettiin pahimmin rapautuneet kivet. Osa kivistä mureni pieneksi kiviluokaksi piikattaessa. Muuraaminen tapahtui täyttämällä laastipumpulla syvät onkalot. Muuria täytettiin myös kivillä, joista osa jäi muurin pintaan näkyviin. Saumaus suoritettiin hieman myöhemmin erilaisten saumausvälineiden avulla. Saumausvaiheessa pintaan lisättiin vielä kiilakiviä. Saumauksessa käytettiin mm. puista ”jäniksenkämpälää”. Saumaus viimeisteltiin märällä harjalla harjaamalla. Saumojen jälkihoidosta huolehdittiin ripustamalla juuttikankaat muurattujen alueiden eteen, niin että muurin ja kankaan väliin jäi noin viiden senttimetrin väli. Kankaita kasteltiin kahden viikon ajan muurauksesta.

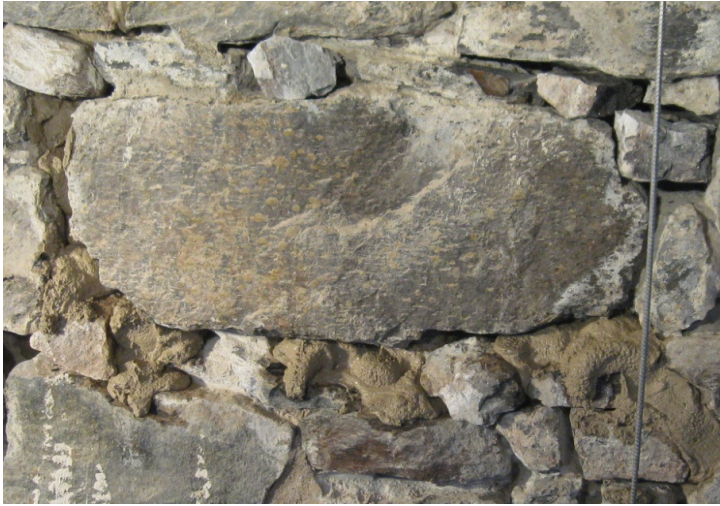
KUVA 4. Muuria pumppauksen jälkeen.

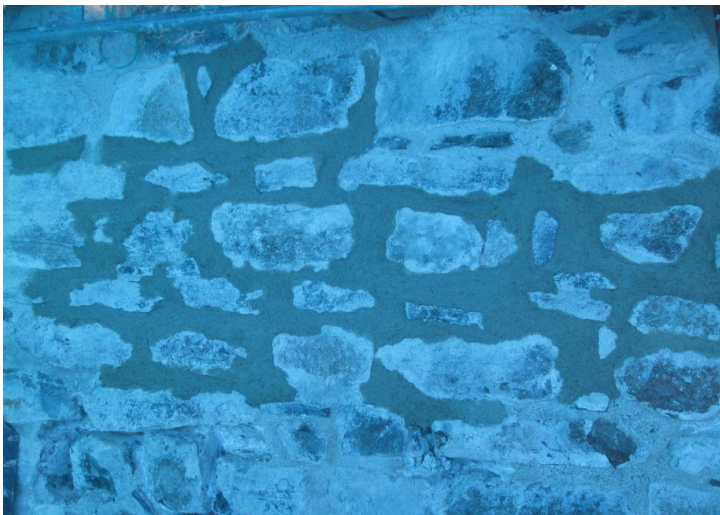
KUVA 5. Muuria saumauksen jälkeen.

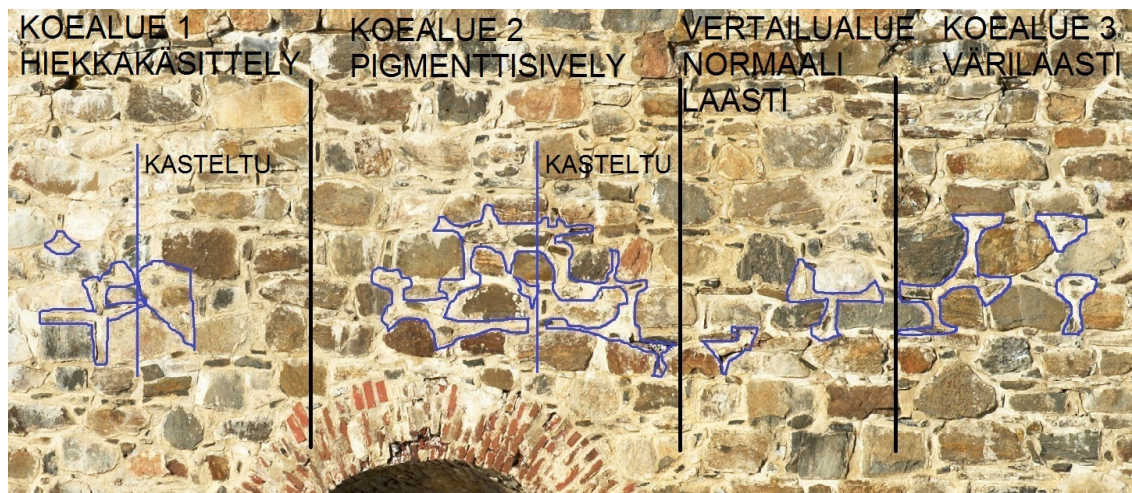
Alueita saumattiin ja värjättiin eri tekniikoin yhteensä 3 (KUVA 1). Koealueet tehtiin lohkon B osaan 8. Vanhat saumat piikattiin auki noin 300 mm syvyyteen, jonka jälkeen ne muurattiin tavalliseen tapaan jättäen noin 50 mm varaa saumalaastille. Koealueiden lisäksi samalle tasolle saumattiin vertailun vuoksi NHL-laastialue, jota ei sävytetty millään tavalla.

KUVA 6. Lohko B osa 8 koealueet.

Työmaakokouksessa 10.12.2010 koealueita tarkasteltiin ja todettiin, että tarvetta minkäänlaiselle saumojen värjäyskäsittelylle ei ole.

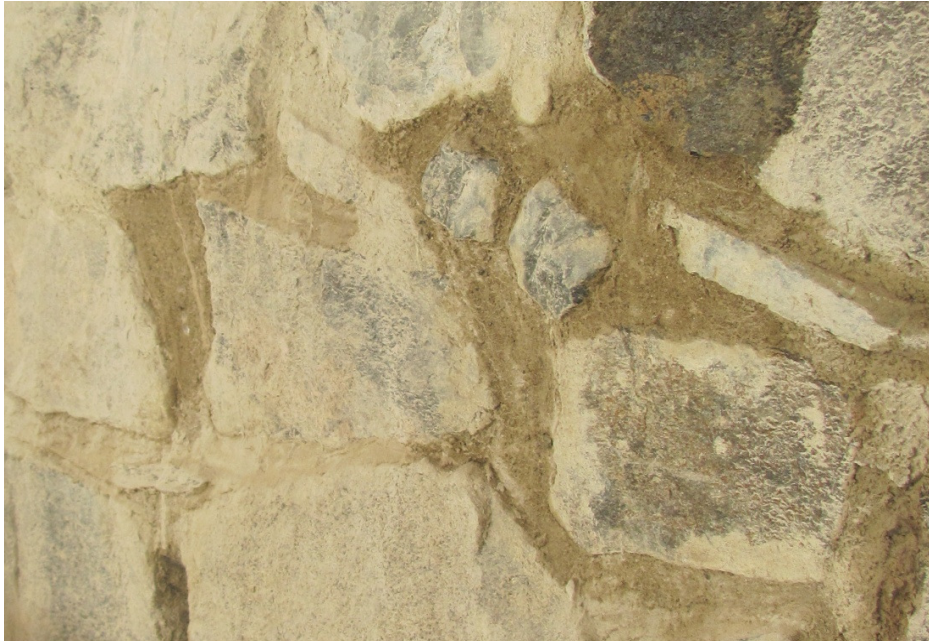
Ensimmäinen koealue käsiteltiin hiekalla. Raekooltaan hiekka oli 0-4 mm ja sitä paineltiin märkään saumalaastipintaan niin, että saumat olivat kauttaaltaan hiekan peitossa. Hiekkapatinointi jätti saumat tummanruskeiksi (KUVA 2).

KUVA 7. Hiekalla patinoituja saumoja (koealue 1).

Toista puolta hiekkakoealueesta kasteltiin, että saataisiin selville, miten hiekoitettu sauma reagoi sateeseen. Kastelu ei vaikuttanut saumoihin juuri mitenkään. Suurin osa hiekasta oli hyvin heikosti kiinni laastipinnassa ja varisi pois kevyesti pyyhkäisessä. Kunnolla laastipintaan painettu hiekka pysyi kiinni.

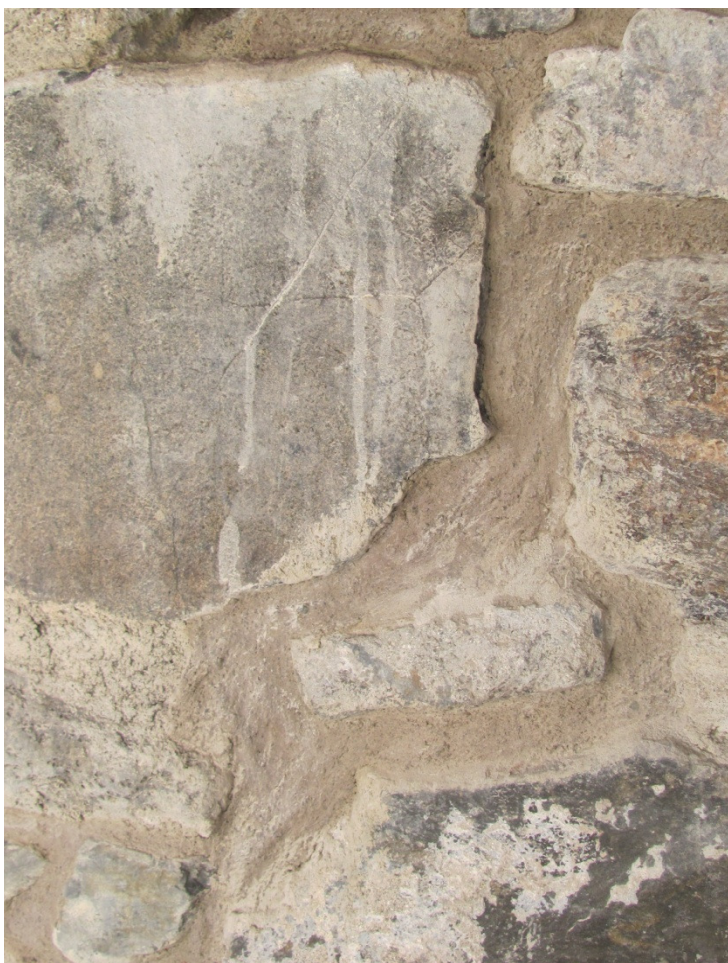
Sively suoritettiin kertaalleen hieman kuivahtaneisiin, mattakosteisiin saumoihin. Kuivuttuaan saumapinta oli hieman normaalia tummempi (KUVA 3).

KUVA 8. Kalkkivesi-pigmenttiseoksella siveltyä saumaa (koealue 2).

Myös pigmenttisivelykoealueen toista puolta kasteltiin sadetta simuloiden. Kastelu ei vaikuttanut laastipintaan millään tavalla.

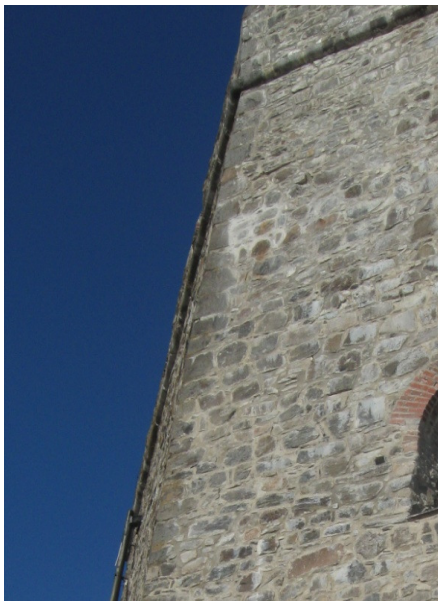
Paksun bastionin A-lohkon yläkulmassa on alue joka on muurattu Fescon KS 50/50/600-laastilla. Alue erottuu muusta seinäpinnasta toistaiseksi selkeästi vaaleampana alueena, kuva 9.

KUVA 9. Vaalea Fescon-alue erottuu muusta seinäpinnasta.

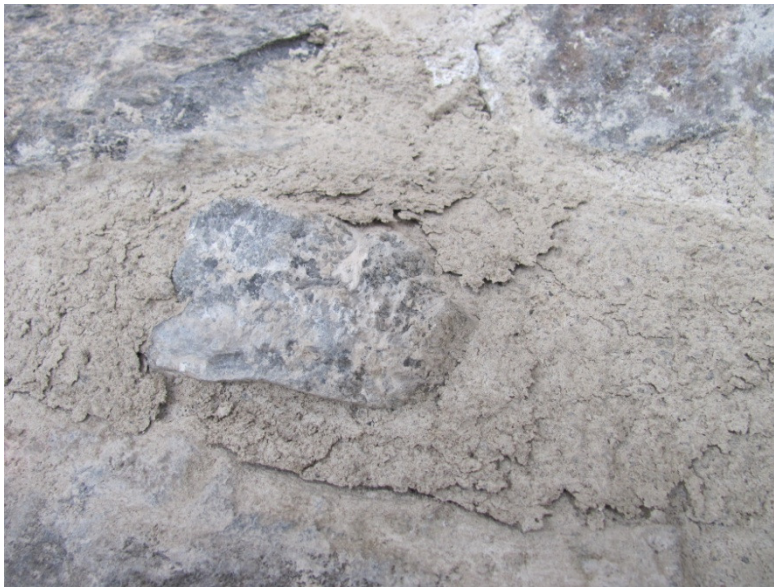
Uusissa kalkkilaastisaumojen pinnoissa oli havaittavissa liuskoittumista A1-alueella. Tämä saattaa johtua siitä, että kyseisen alueen muuraustyöt aloitettiin syksyllä ilman lämmitystä.

KUVA 10. Liuskoittunut laastisauma.

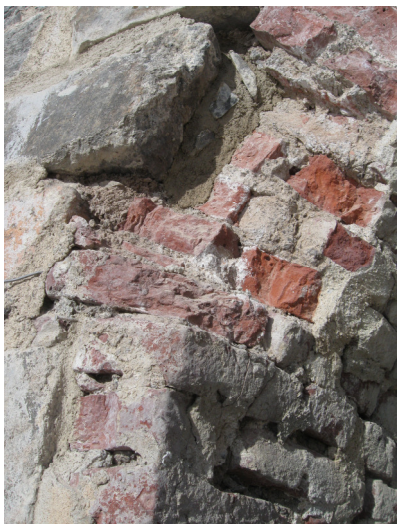
KUVA 11. Holvikaaren ja luonnonkiviseinän välissä oleva rako paikattiin luonnonkivilaastilla.

Täytimme luonnonkivimuurin ja keskeneräisen ampuma-aukko L 107 holvikaaren välissä olevan raon luonnonkivilaastilla, että vesi ei pääse valumaan siitä muurin sisään.

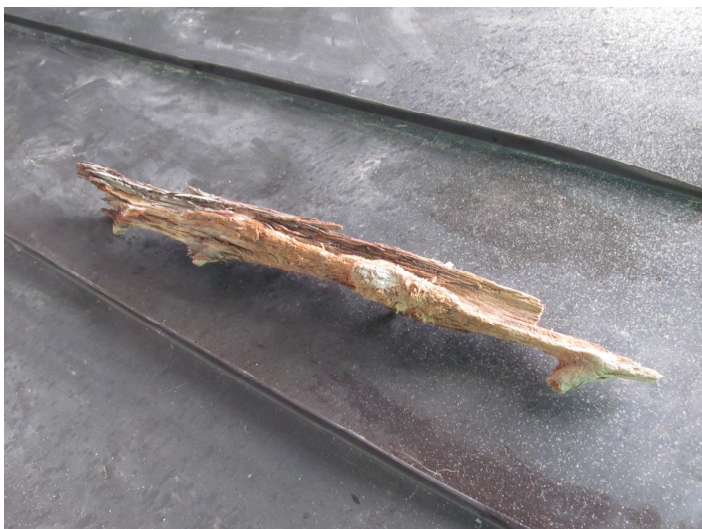
Ampuma-aukko L 207 vasemmalla puolella sijaitsevasta tuuletusaukosta löytyi haljaspuolikas, jonka ydin oli koverrettu pois. Pohdimme työmaakokouksen yhteydessä pidetyllä työmaakierroksella, mikä tarkoitus kyseisellä puukappaleella on ollut, mutta emme päässeet varmaan lopputulokseen asiasta. Kuvasimme puun ja laitoimme sen takaisin tuuletusaukkoon.

KUVA 12. Tuuletusaukosta löytynyt koverrettu haljaspuolikas.
